# 陽明山國家公園馬槽橋災變及其 鄰近地區之環境地質研究 報 告

委託單位：內政部營建署陽明山國家公園管理處  
研究者：國立臺灣大學地理學系 張石角教授

中華民國七十六年六月二十六日

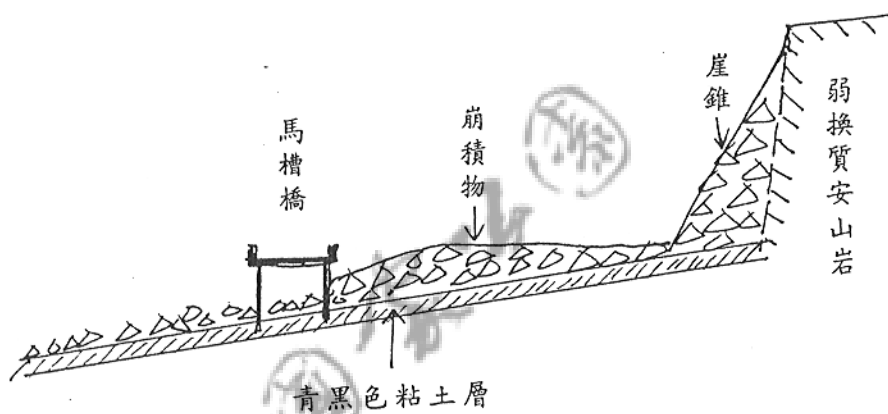
圖二 災變前馬槽橋上下游溪床縱剖面示意圖

3. 磺溪兩岸山壁之構成物質均為易崩之安山岩熱水換質帶或火山凝灰角礫岩或崩積層等，因此河床上多堆積有崩坍物質。惟分佈於馬槽橋上游之岩石以低度熱水換質安山岩為主，斷崖高達80公尺，其崩坍物質以巨型安山岩塊為多，且因受馬槽橋墩和引道之阻擋，故多積於橋之上游（照片一）；橋之下游則刷深。故馬槽橋上下游之溪床坡降為最大，如圖二所示。

冷水坑由高度熱水換質物質所構成，黏土質物質頗多，其崩坍物質以細粒為主，故於冷水坑與崩崖之間，河床反有較其下游段（至馬槽橋止）為低之現象（圖二）。

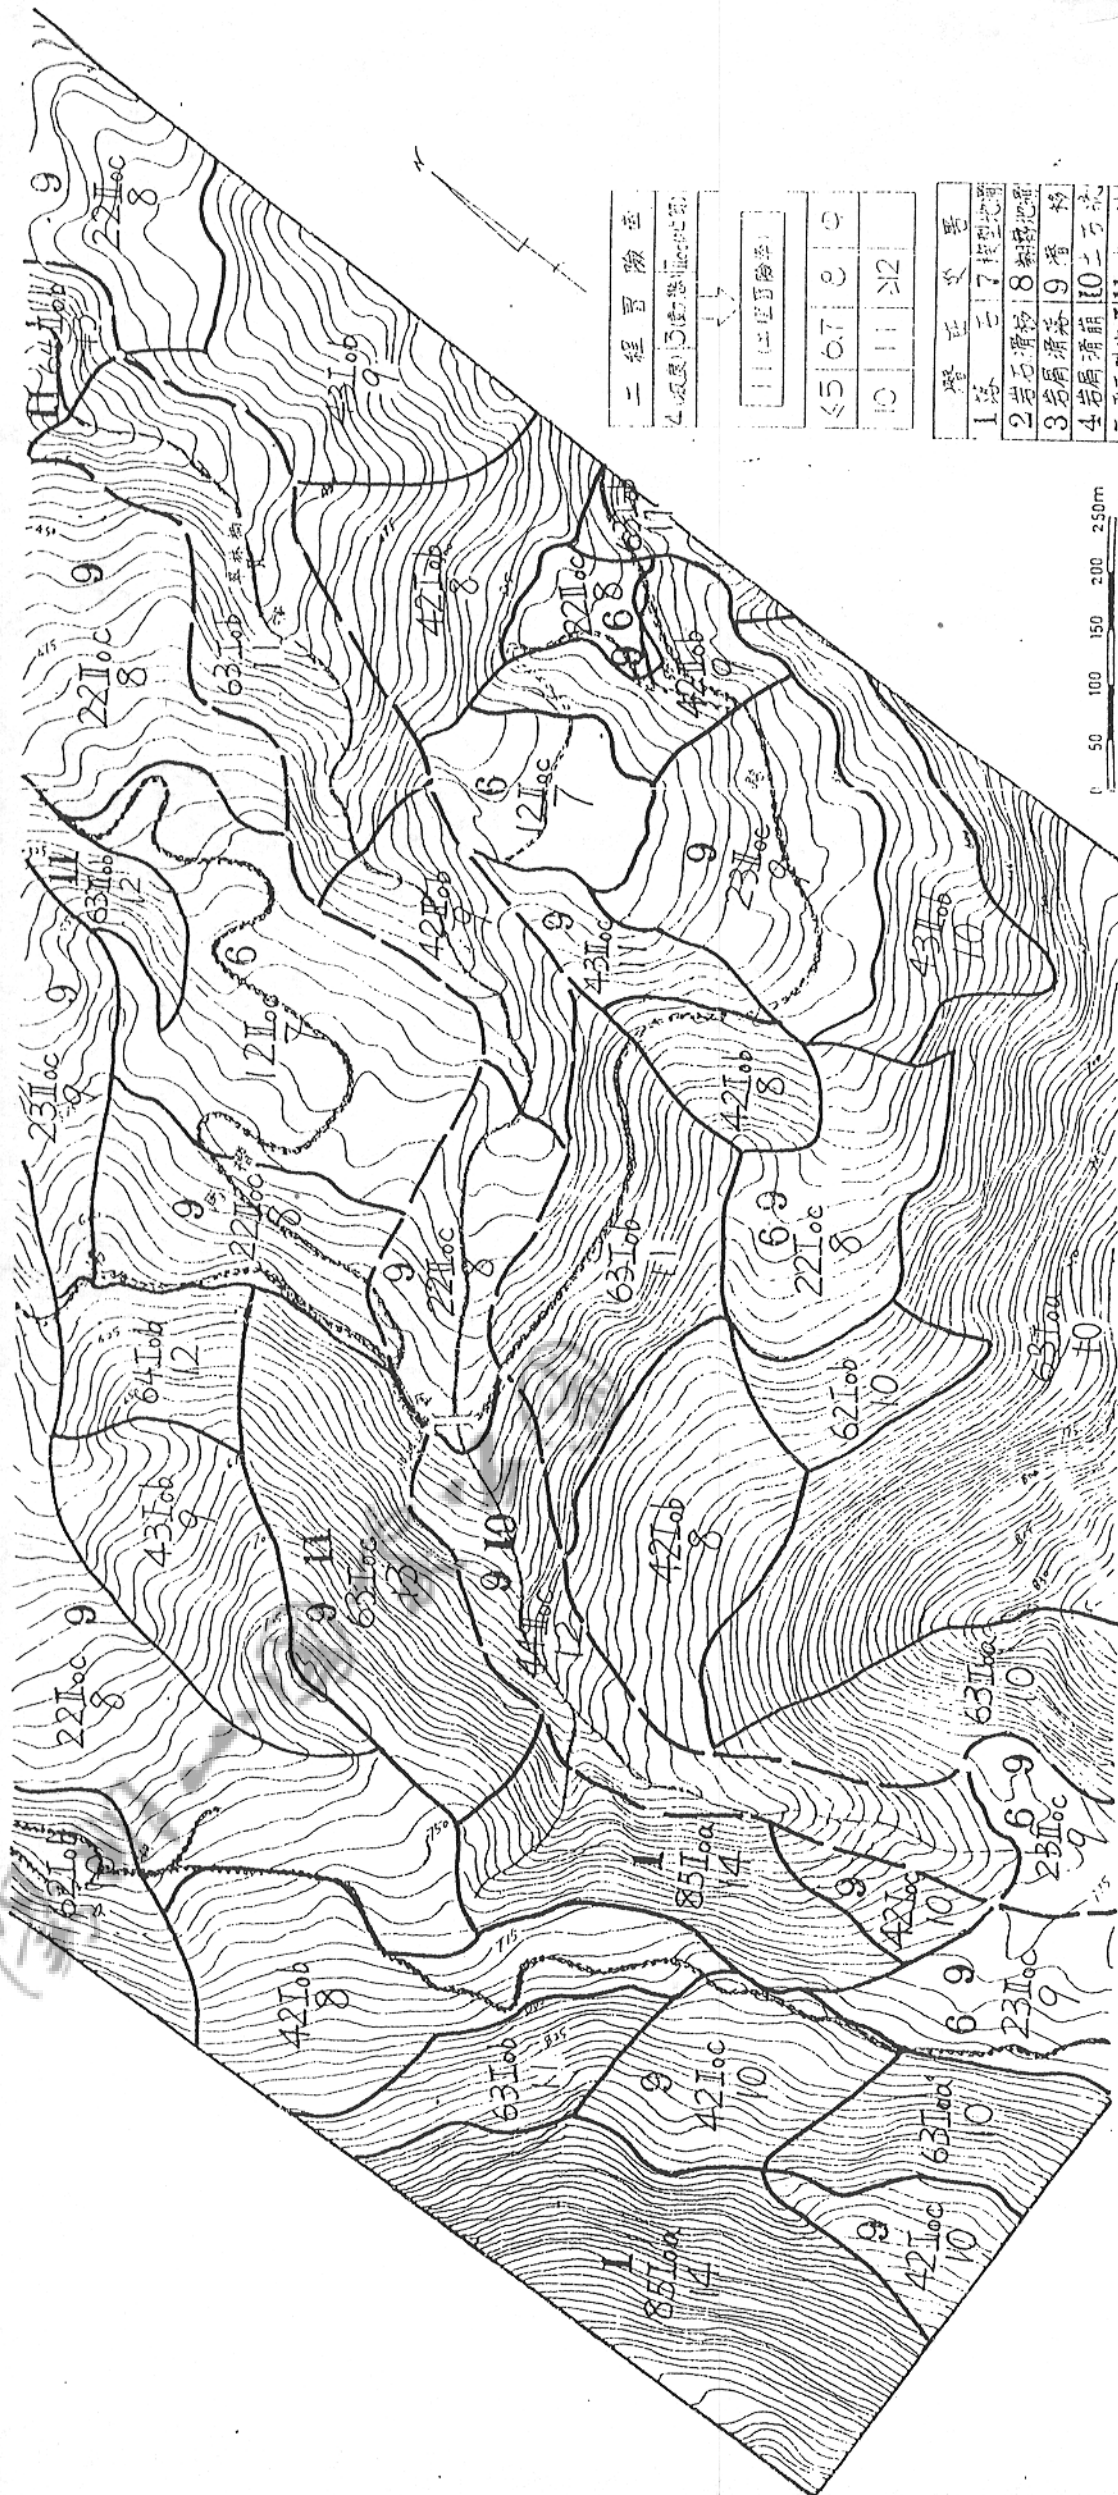
圖四 陽明山國家公園馬槽及其附近地區環境地質圖

3. 由圖四之分析，關於本區之自然環境可得以下之結論：

- (1) 馬槽橋上游溪床有土石流之潛在災害。
- (2) 崩崖及其上坡之陡坡有落石災害。
- (3) 馬槽段丘之溪邊有發生弧型地滑之虞。
- (4) 緩坡地有潛移之可能性。

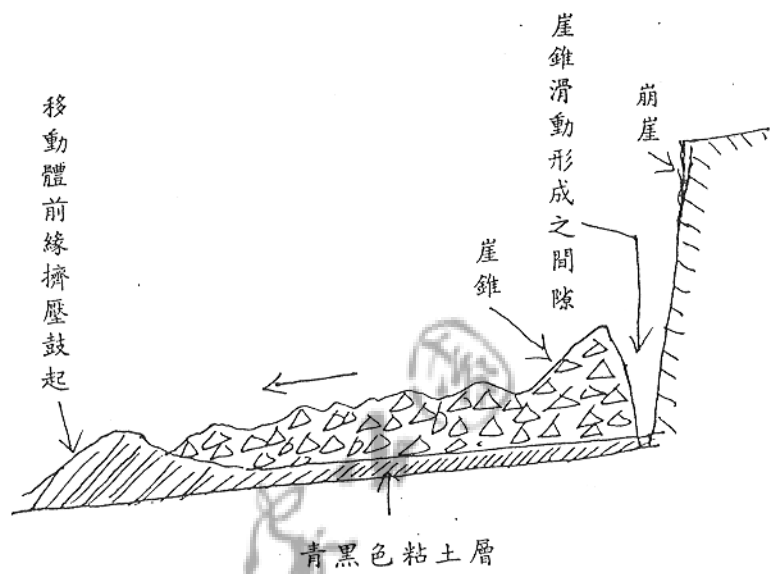
圖六 落石區崖錐移動示意圖

(A) 落石區——馬槽橋上游約400公尺處，高80公尺寬約250公尺直立懸崖之崩坍。該懸崖由弱換質安山熔岩所構成（其頂部為崩積層），呈暗褐色，節理至為發達（照片六、七），災變後發生大量落石堆積於其下溪床上。崩坍作用至今仍舊進行中，並已破壞崖頂通往冷水坑之公路（照片八）。崩坍堆積成功的崖錐（照片九）與絕壁間有明顯間隙，顯示該由巨塊岩石累積之崖錐整體有順溪床坡度滑動之現象，如圖六所示。

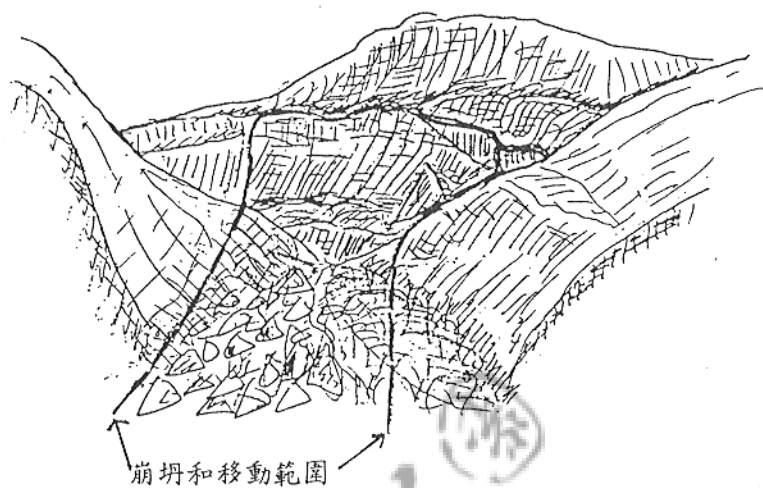
圖七(a) 災變前馬槽上游之地形

(B) 溪床堆積物滑動區——落石區崖錐與馬槽橋間之溪床上原有大量物質之堆積，災變後已消失無蹤，如圖七(a)(b)所示。並參看（照片一、二）。

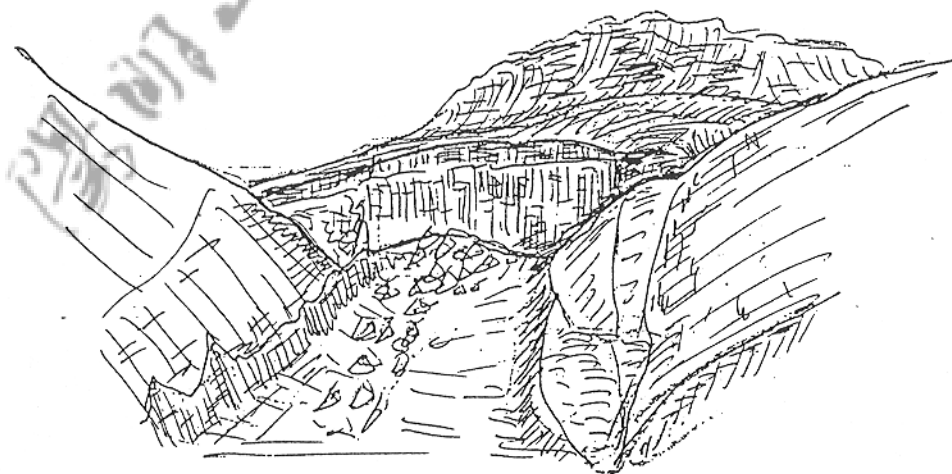
圖七(b) 災變後馬槽橋上游之地形

本溪床堆積物之滑走摧毀馬槽橋，並似為引起落石劇烈之坍方的主因。

本段堆積物長 400 公尺，寬約 40 公尺，厚以平均5公尺概算，則約有 80,000立方公尺之砂石下移，其速度使過橋之轎車都難以躲過一劫。

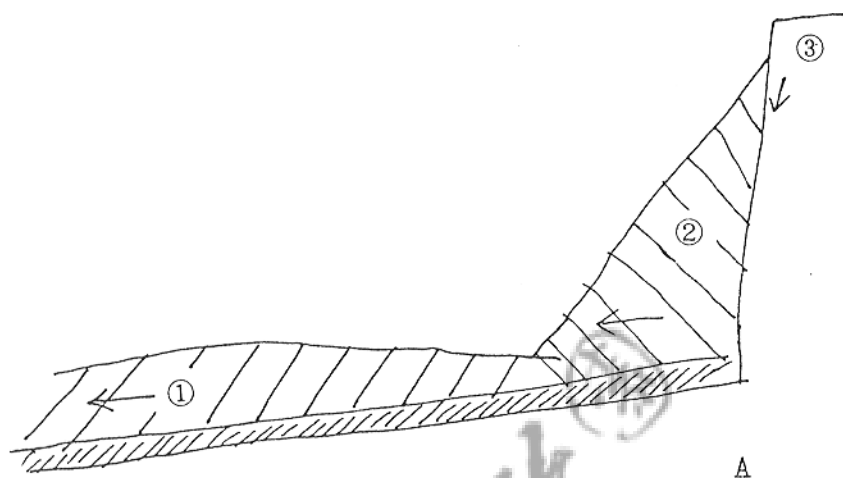
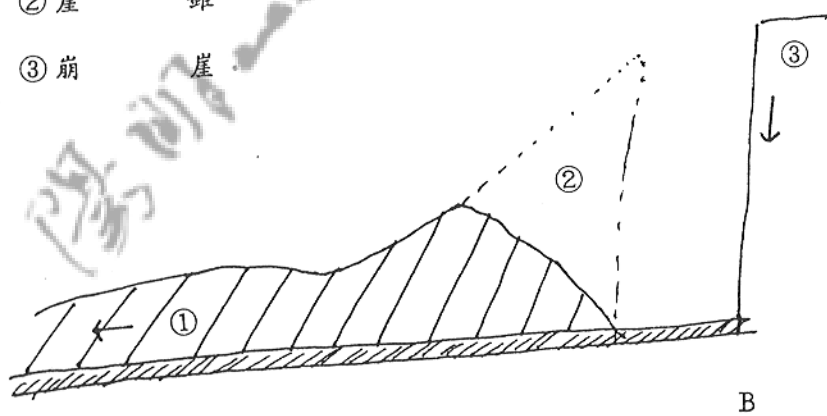
圖八 土石流發生過程示意圖

- (1) 馬槽橋上游為土石流發生區。本溪段包括落石區和溪床堆積物滑動區。其發生次序應是溪床堆積物因某種原因發生滑動，而牽動原已趨安定之崖錐（照片一

）滑動，使原受崖錐保護之高80公尺絕壁完全裸露，而復甦其落石方式之崩塌作用（圖八）。

），應屬天然災害。但如橋樑之設計，不致阻擋崩積物之流動，則應可減少溪床淤積量，而使土石流之規模減小。

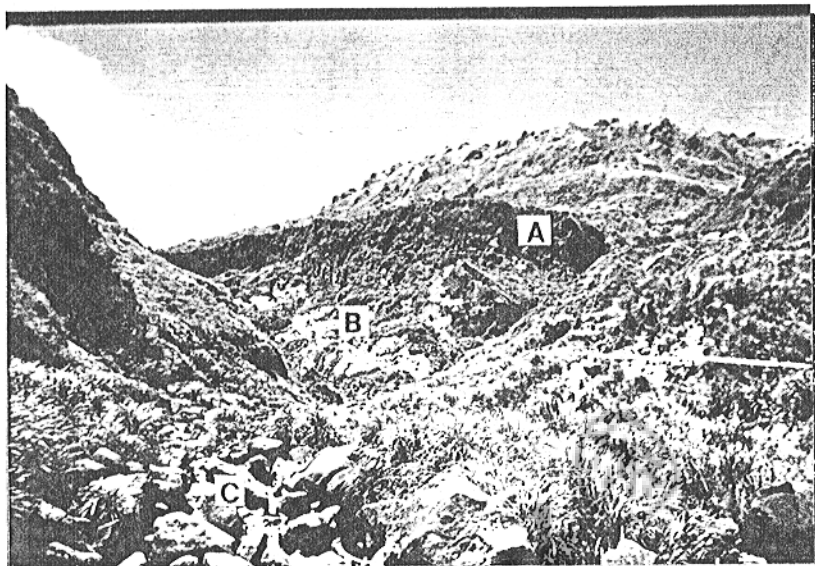
(照片一) 馬槽橋上游災變發生前之地貌和地形。  
A—崩崖，B—崩錐，C—河床堆積物。

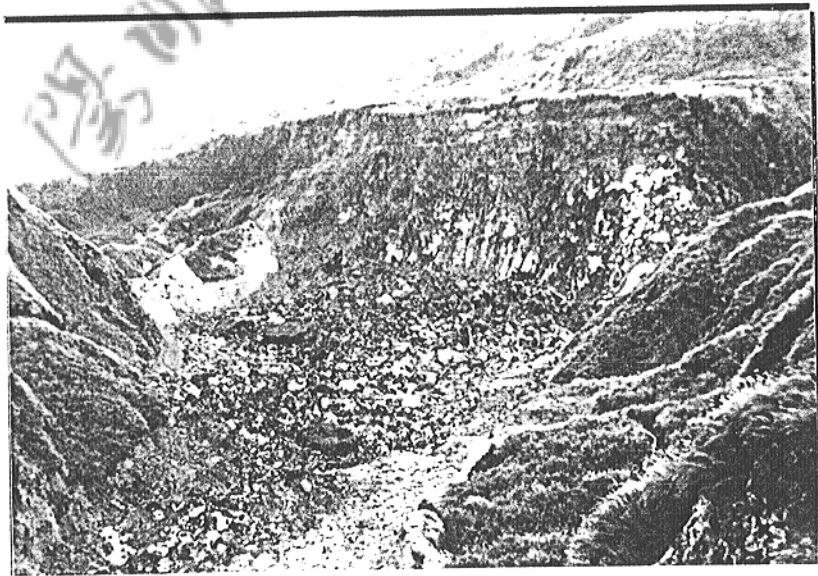
(照片二) 災變發生後，原來崩崖下之龐大崩錐和溪床上大量堆積物都已消失；崩崖裸露，並發生劇烈之崩塌作用。

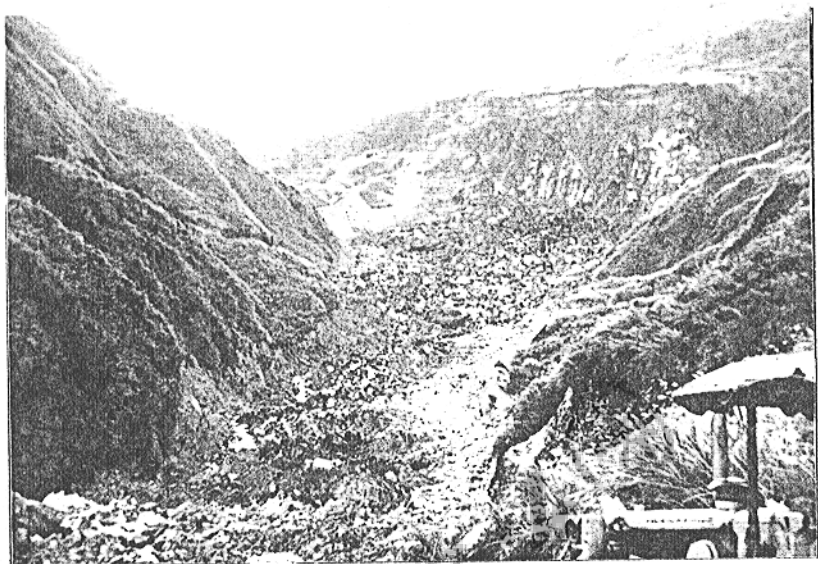
3. 據上所述，則於換質帶之底部或換質比較完全之地區，以青黑色黏土或白色黏土為主。此等物質極具潤滑性。在冷水坑崩崖凹谷和崩崖至馬槽橋之間之河谷，此類換質物之分佈至多，此由災變發生後，此段溪床露出青黑色黏土（照片三）即可知之。馬槽橋下出露之岩盤亦有此種青黑色黏土化之現象，對此溪床物質之滑動一定扮演相當重要之角色。

- (2) 災變發生時之現象：據當地居民描述；災變發生時，適逢降雨，且霧氣甚濃，曾聽到爆炸聲。剛過馬槽橋之臺汽班車尾部曾遭石塊碰傷，而尾隨之轎車，則於濃霧中被土石流捲入。從該車被擠壓之程度，可想見該土石流碰撞力量之大。
- (3) 災變後，溪床堆積物滑動區之馬槽橋上游溪床全面呈顯青黑色黏土，而就其露出情形研判，其厚度在2~3公尺以上（照片三），其上堆積新自崩崖崩落之大量褐色安山岩塊。
- (4) 該等災害後新崩之巨大褐色安山岩塊，部份已自崩落處向下游移動相當長之距離。其中包括數塊3公尺見方以上仍附生茅草之巨岩（照片十一，十二），仍維持自崩崖頂垂直落下之姿態，故可知此等崩積岩塊係在青黑色黏土層上滑行，而非滾動。現場調查時曾發現帶有滑痕之青黑色黏塊，亦可為之佐證。因知溪床堆積物滑動區底部之青黑色黏土層具有高度潤滑功能，而且岩塊滑動體前緣之青黑色黏土亦受來自上游之擠壓而隆起。
- (5) 崩塌和推擠作用仍繼續進行中。

(照片三) 災變後，馬槽橋上游溪床全面呈露青黑色粘土，顯示原溪床厚層堆積物，係沿此粘土層滑動。

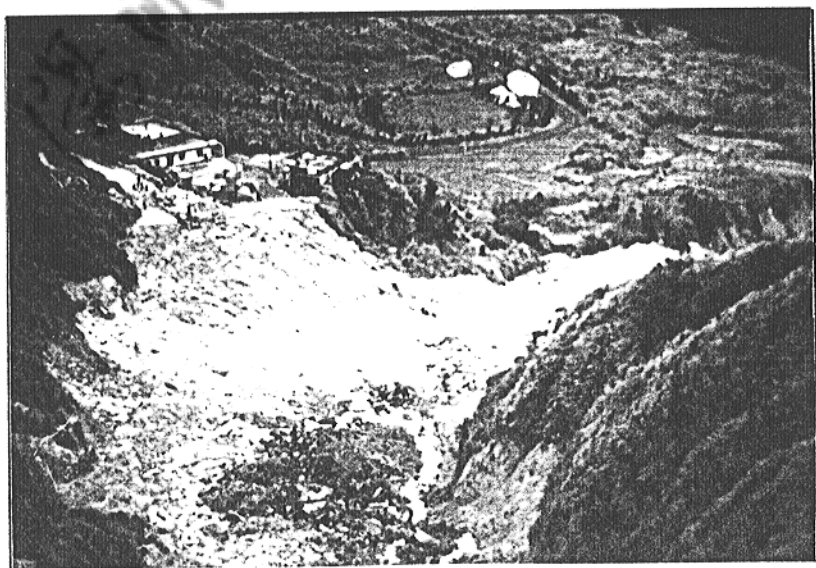
(照片四) 馬槽橋及其引道均被其上游土石滑動所沖毀而流失。照片背景為「馬槽段丘」。

- 1.崩崖之坍塌：本崩崖高80公尺，岩石破碎且成倒懸狀，坡下已無崖錐支撐（照片六、七），仍將繼續崩坍，而使崖頂上公路不易維修。公路線內移，而使此崩崖自然穩定，似比較可行之辦法。大規模護坡或整坡工程非但不經濟，而且將破壞自然景觀，似非適宜。
- 2.現馬槽橋之便道以及擬設置之蛇籠似難阻擋上游崩積物之移動。尤其在硫氣之影響下蛇籠壽命恐不逾一年。故設置橋樑仍為永久之計。為免重蹈覆轍，橋樑設施必須不致妨礙溪床巨大堆積物之自然流動。是以引道不能逼近溪床，而橋孔須足讓巨石通過，而不受橫阻。
- 3.馬槽橋下游河床上仍有巨量砂石之堆積，於溪水高漲時，勢將下移。惟依下游河道及土地利用情況判斷，危害情形不大。惟為安全計，在經費許可下，也可考慮將彩虹橋上下游之淤積砂土挖除。

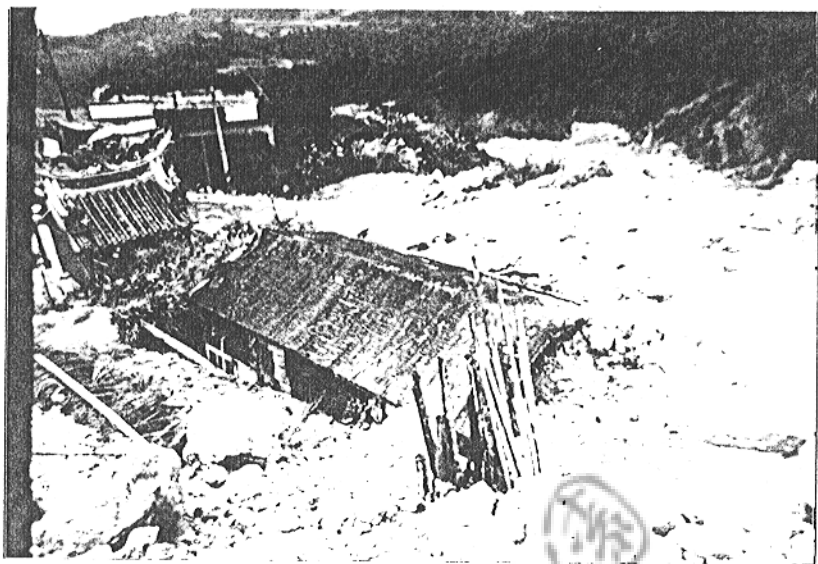
(照片五) 馬槽橋上游溪床堆積物直線衝向右岸馬槽橋段丘之聚落，造成房屋輕微損害。

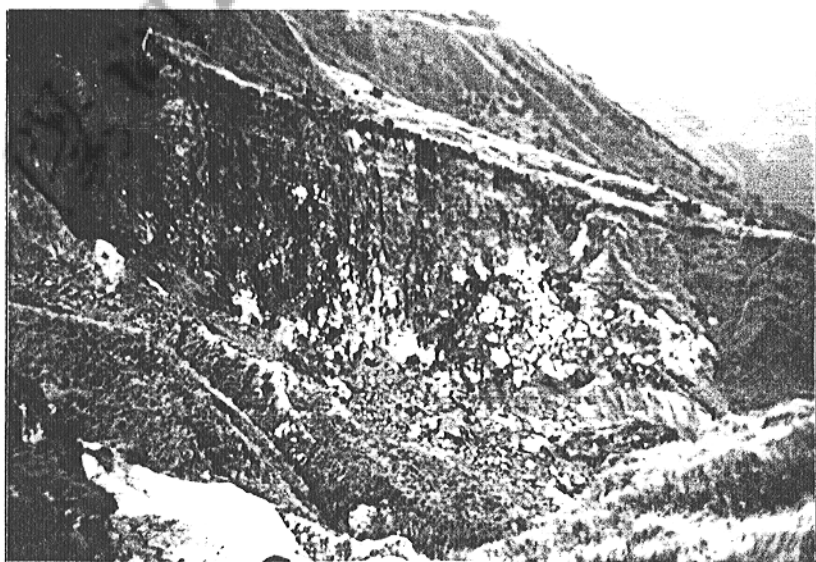
4.崩崖之組成物質為熔岩，惟極富垂直方向之節理，並且顯然已受到弱熱液換質作用而於表面呈深褐色（照片六）。從此崩崖崩落之大量巨型安山岩塊構成崩崖坡下之崖錐，並且覆蓋在河床青黑色黏土層上（參看圖二和照片三）。

(照片六) 崩崖之組成物質為熔岩，惟極富垂直之節理，且顯然已受到弱熱液換質作用，而於表面呈深褐色。右側凹谷為本區最大之溫泉和噴氣孔分佈區，其岩石之換質作用頗深，並呈青黑色。

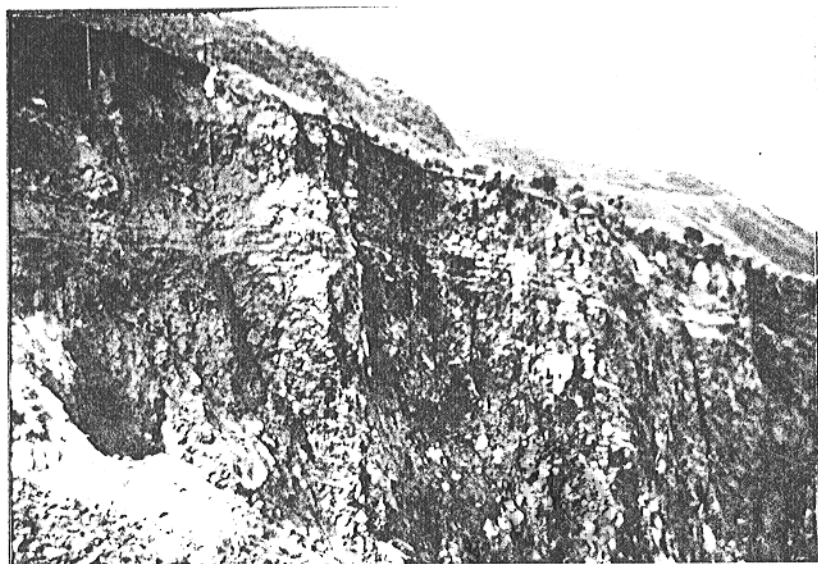
(照片七) 懸崖由弱質安山熔岩所構成，呈暗褐色，節理至為明顯，多懸空，將繼續發生大量崩落，影響崖頂道路之維修。

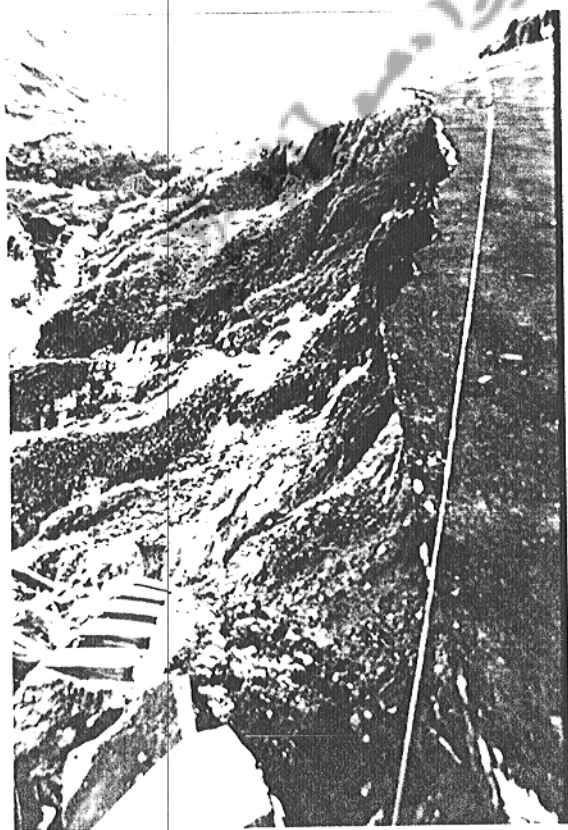
(照片八) 崩坍作用至今仍在進行中，並已破壞崖頂通往冷水坑之公路，維修頗為困難。

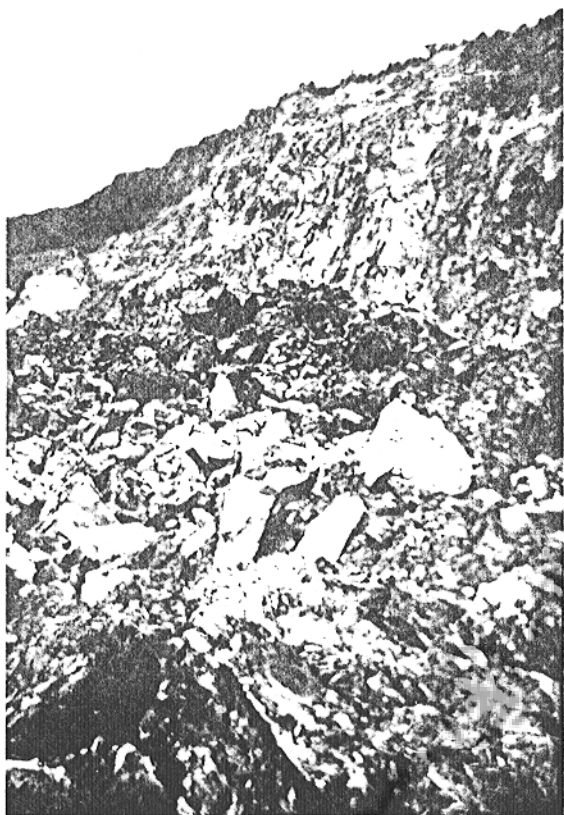
(照片九) 馬槽橋上游之崩崖高達約八十公尺，幾近壁立。故於災變前，其坡下堆積大量之崖錐物質與崖壁間形成一空隙，為崖錐滑動之結果。

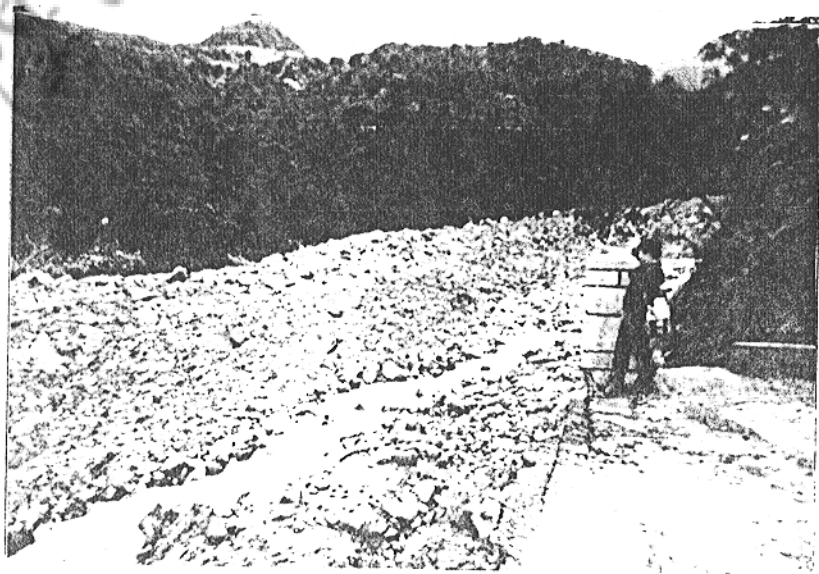
本砂石流送區溪床皆為之刷深，但攻擊坡之外側則皆有大量砂石之堆積（照片十），可知攻擊坡具有遲滯土石流之效應，與一般河流作用並無二致。

(照片十) 翠林橋被土石流沖斷，曲流外側堆積大量土石。
