# 園區聚落與民舍周圍地區 潛在災害調查與預警之調查研究

委託機關：內政部營建署陽明山國家公園管理處  
承辦單位：中華民國國家公園學會

中華民國八十九年十二月

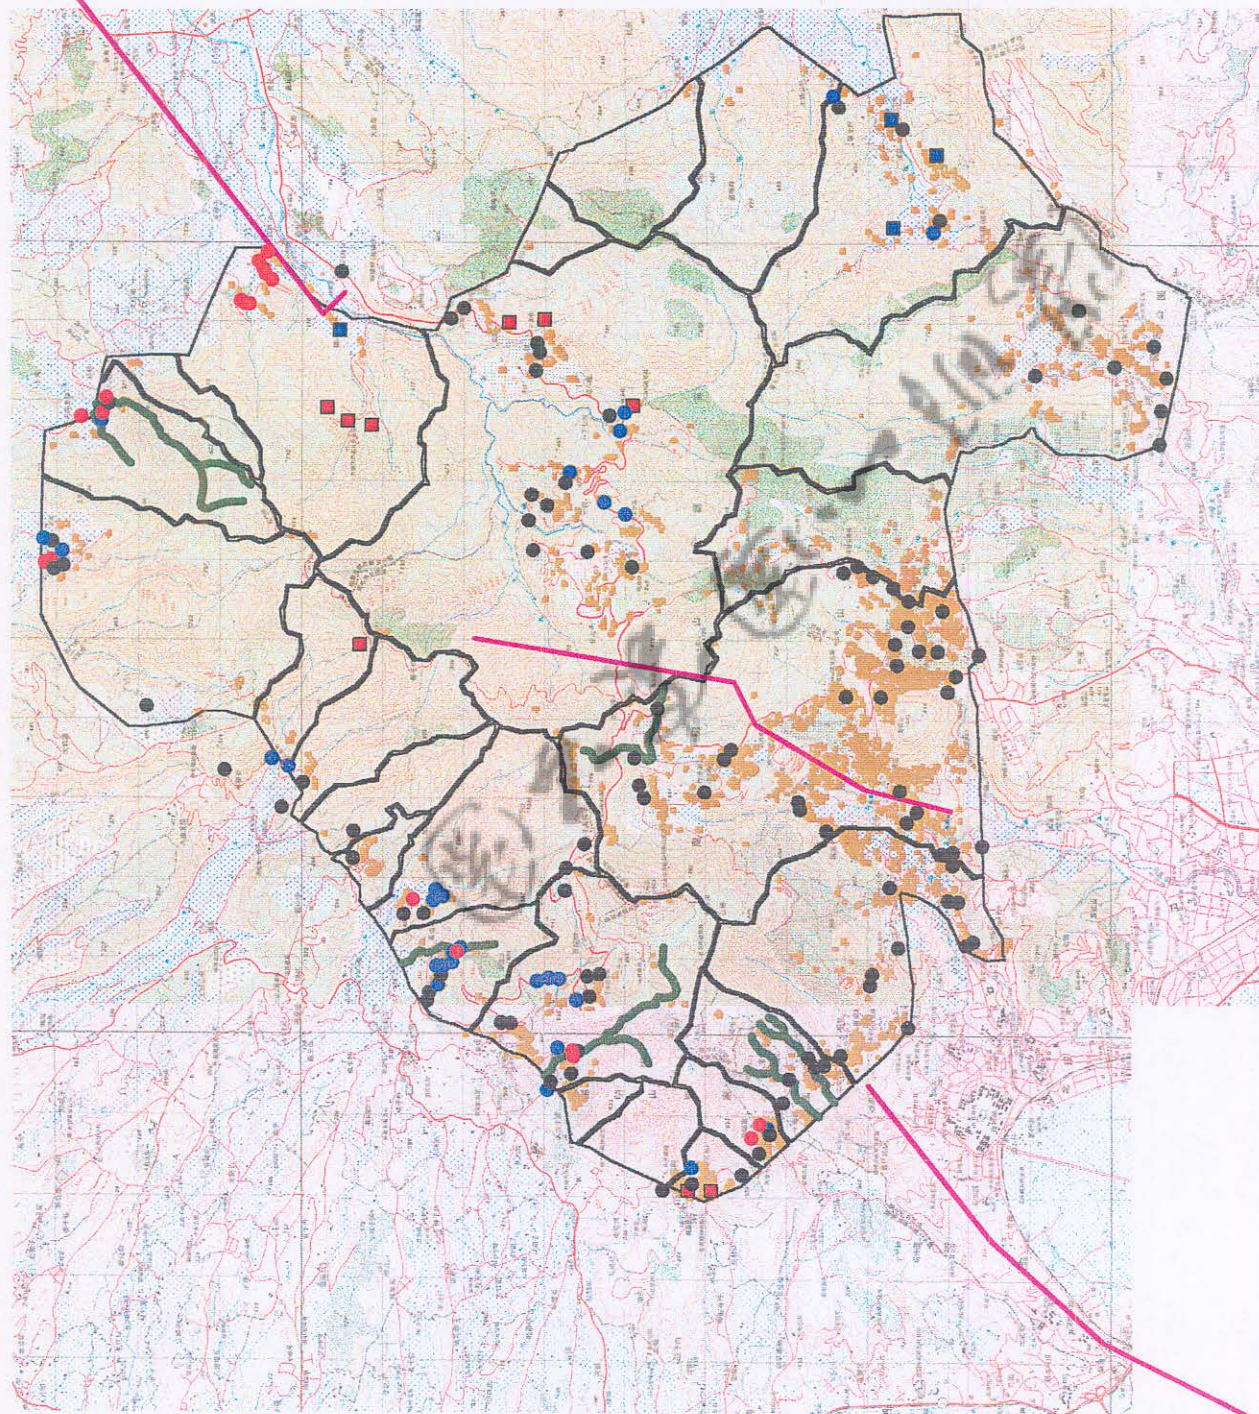
圖十 現場踏勘資訊圖

將踏勘所拍攝之相片，掃描至電腦中，並結合 Arcview 軟體，使其呈現在電腦中，並套疊集水區邊界圖和兩萬五千分之一之地形圖，再加上斷層圖、危險溪流分佈圖及山坡地崩塌地分佈圖，其中黑色點表示實地踏勘後無發現災害之地區，藍色點為發生邊坡崩塌之地區，紅色點則為發生溪流型或崩塌型土石流之地區。如圖十所示，此次象神颱風所造成之土砂災害較集中在園區西北側之集水區。

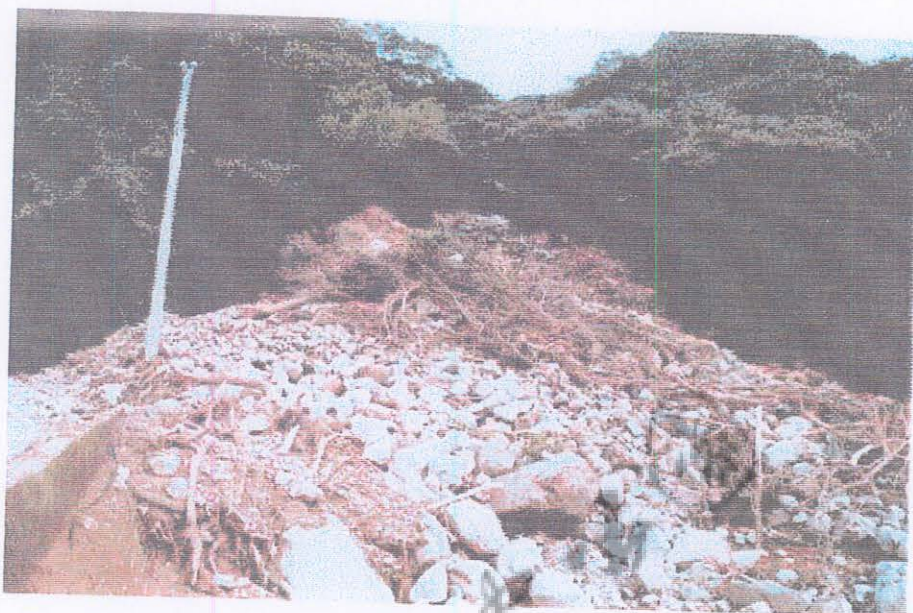
1. 1 號集水區：此集水區為北向之老梅溪集水區，集水區面積為 842.205 公頃，平均坡度為 48.030%。老梅溪有土石流發生，青山橋、青山瀑布附近之土石流情嚴重（見照片一）。尖山湖橋（土地公嶺溪，為老梅溪之一支流）附近亦發生大型之溪流型土石流，惟下游無聚落，故未造成嚴重之災害（見照片二）。圖十一、十二為該集水區之局部放大圖。
2. 2 號集水區：此集水區為東向之阿里磅溪集水區，集水區面積為 290.992 公頃，平均坡度為 49.690%。在園區外，往天霞寺之路上，發現有嚴重之崩塌型土石流，附近民房被土石流掩埋（見照片三）。園區內天霞寺附近路段有發生下邊坡崩塌。在竹里一號橋之阿里磅溪谷中，有土石流發生但被包容在河道中，故未發生嚴重之災害（阿里磅溪被農委會劃定為土石流危險溪流），如照片四。圖十三、十四為該集水區之局部放大圖。
3. 4 號集水區：本區有兩條東向之河流流經，北有重光溪，南有嵩山溪，集水區面積為 623.830 公頃，平均坡度為 56.070%。這兩條溪流皆是上磺溪之支流。此次象神颱風，在重光溪上發生非常嚴重之土石流，幾乎埋掉半個重和村（見照片五與照片六），土石流經過之處滿目瘡痍（見照片七）。其中，在土石流流經重和村往竹子山腳之路段，也造成此路段嚴重坍方，道路中斷（見照片八）。此區為此次象神颱風受災最嚴重之區域。圖十五、十六為該集水區之局部放大圖。
4. 5 號集水區：此區流經之溪流為東北向之北磺溪及清水溪（清水溪為北磺溪支流之一），集水區面積為 2191.251 公頃，平均坡度為 51.896%。在馬槽附近路段，發生一些上邊坡崩塌，但都不甚嚴重，不致使道路中斷（見照片九）。圖十七為該集水區之局部放大圖。

照片一：青山橋附近之溪流型土石流淹沒產業道路

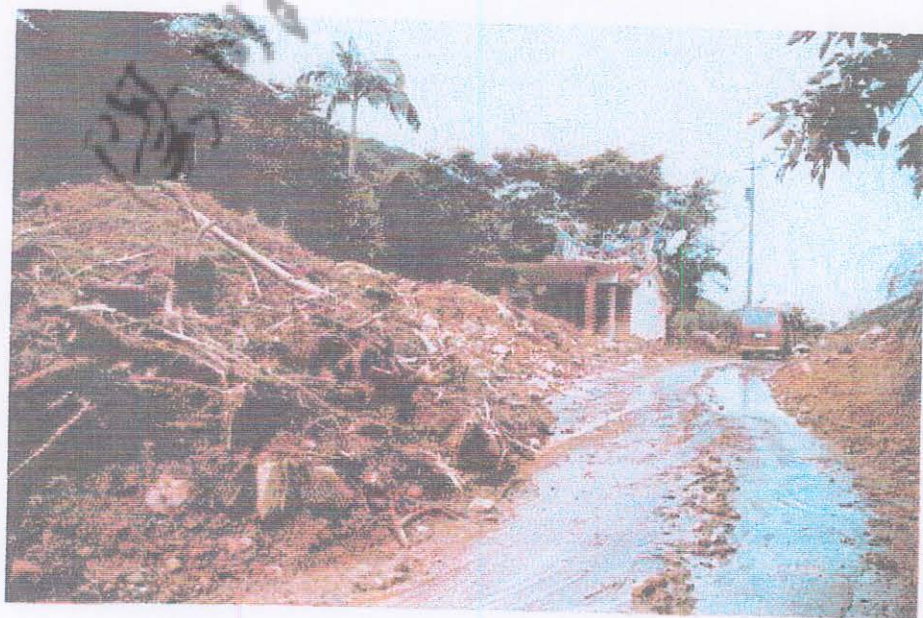
照片二：尖山湖橋附近之溪流型土石流淹沒產業道路

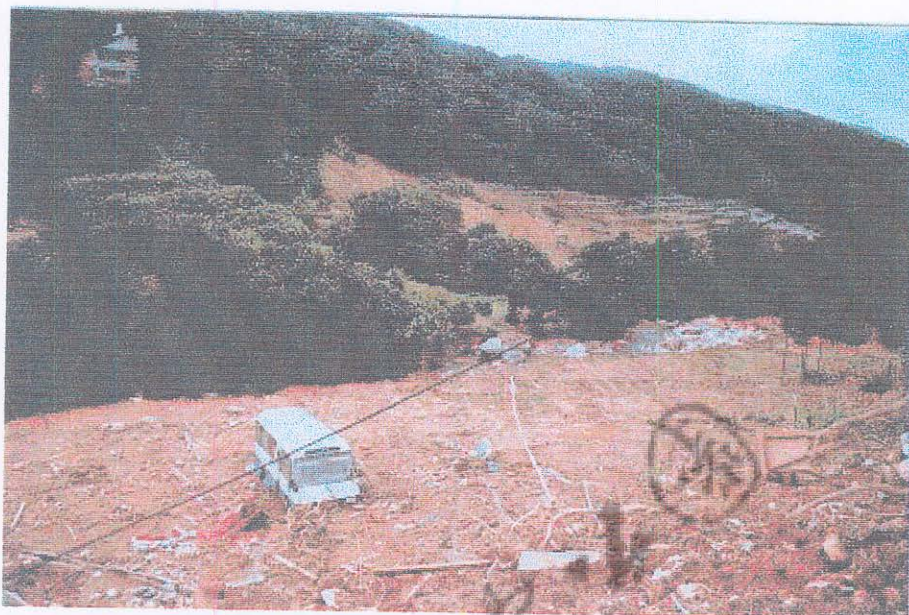
照片三：園區邊界外，阿里磅溪谷被土石流掩埋情形

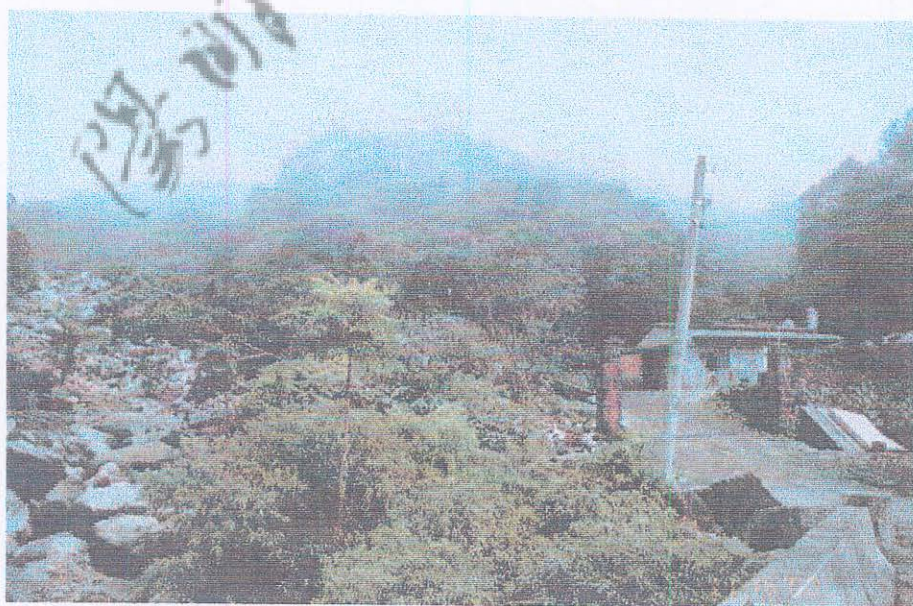
阿里磅溪竹里一號橋上游河道有溪流型土石流發生之跡象，但是因為所有土砂仍然為河道所包容，故未發生任何災害。

照片四：竹里一號橋上游之阿里磅溪谷有土石流發生之跡象

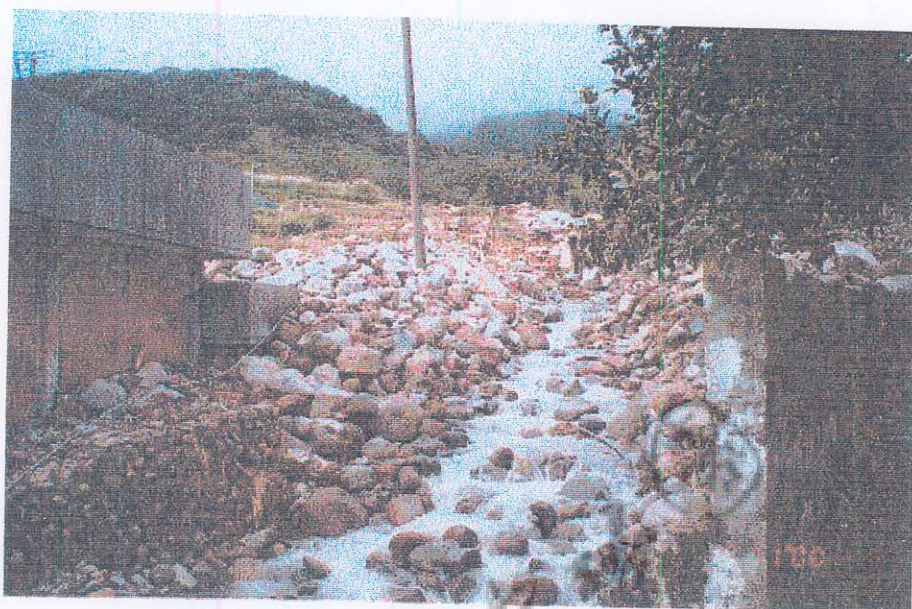
照片五：重和村聚落被土石流掩埋情形〈一〉

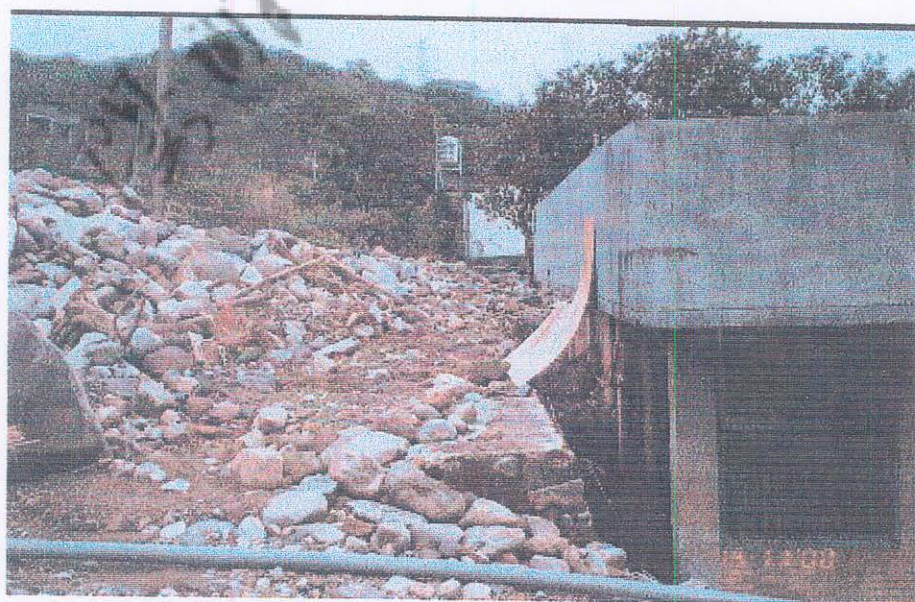
照片六：重和村聚落被土石流掩埋情形〈二〉

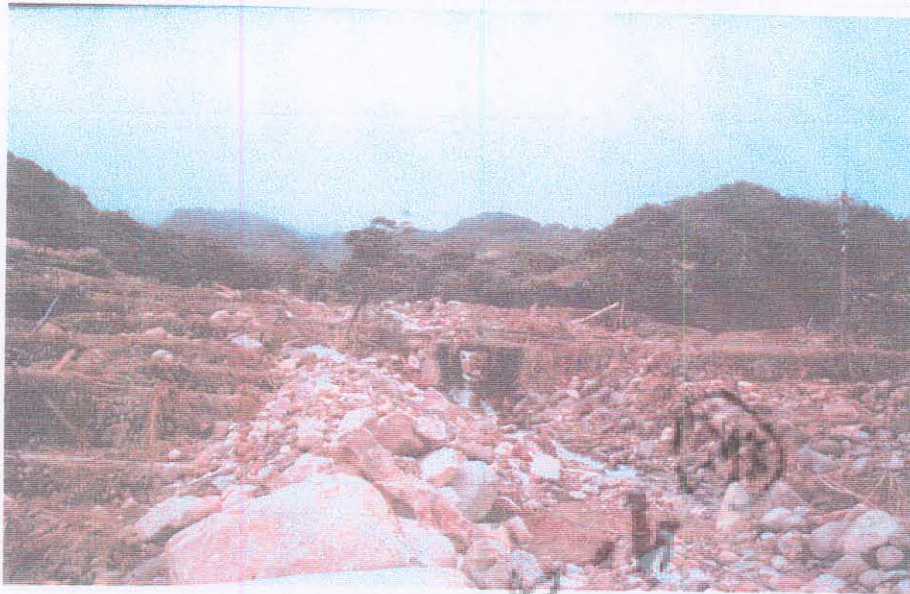
照片七：重光溪土石流淤積河道，堵塞箱涵

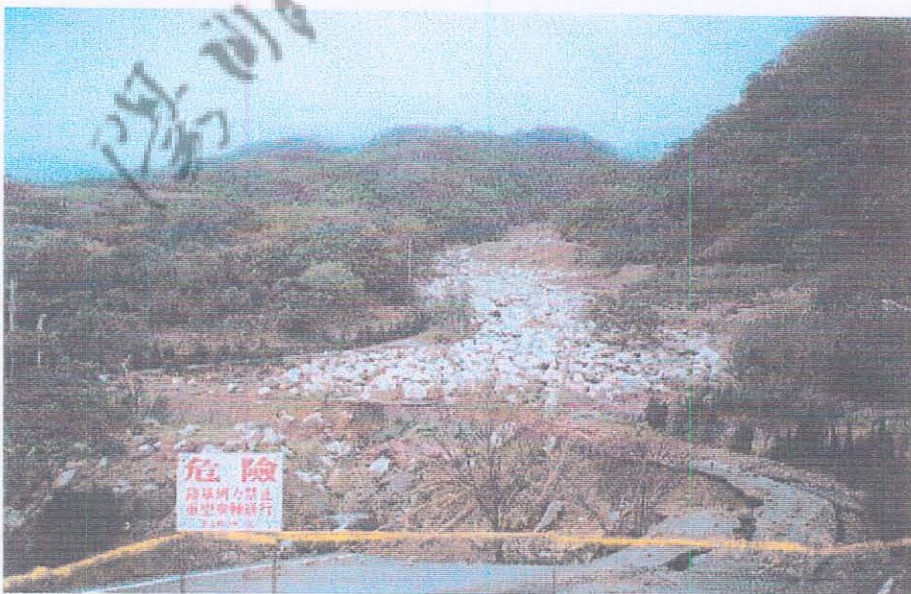
照片八：重光溪土石流引起產業道路坍方

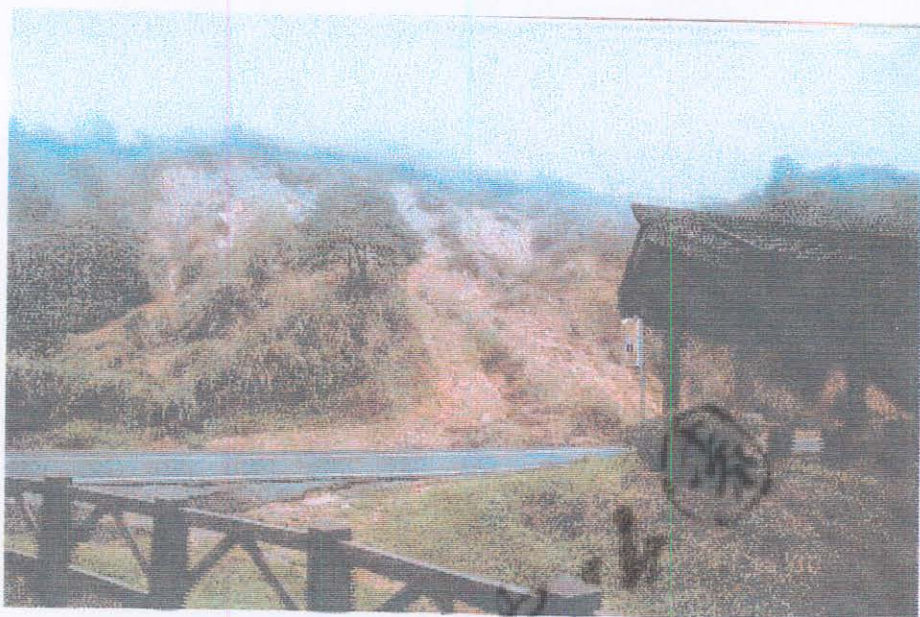
照片九：馬槽附近陽金公路路旁之上邊坡崩塌

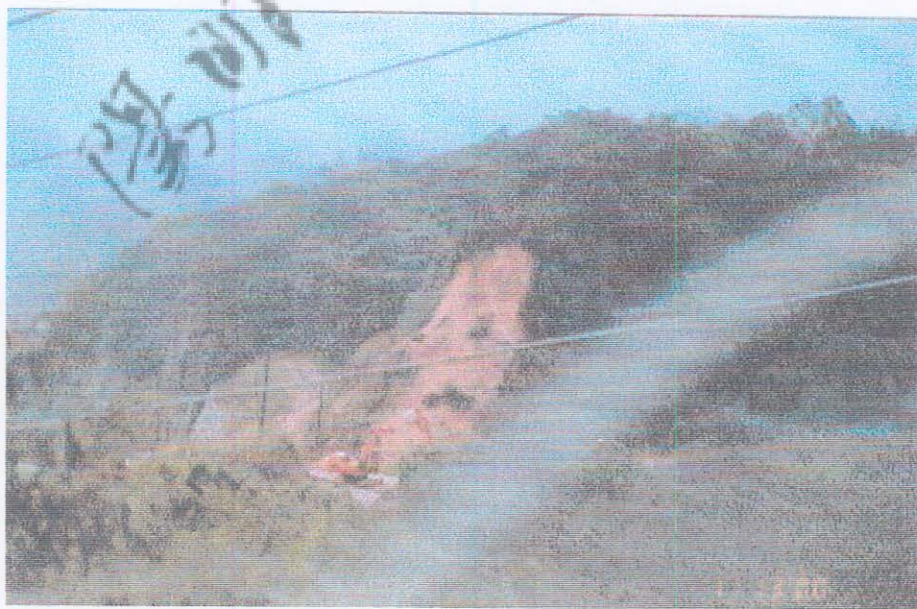
5. 9 號集水區：此集水區為東向之瑪鍊溪集水區，集水區面積為 734.562 公頃，平均坡度為 47.160%。在瑞泉及溪底附近各發現一處上邊坡崩塌，但規模都不大（見照片十與照片十一）。圖十八為該集水區之局部放大圖。
6. 12 號集水區：此集水區之主要溪流為南向之礮溪，集水區面積為 1480.13 公頃，平均坡度為 43.550%。竹子湖溪為其支流，此區為陽明山國家公園聚落最密集之區域，竹子湖溪雖被農委會劃定為土石流危險溪流，但此次風災卻未造成任何災害。圖十九為該集水區之局部放大圖。

照片十：瑞泉附近之路段上邊坡崩塌

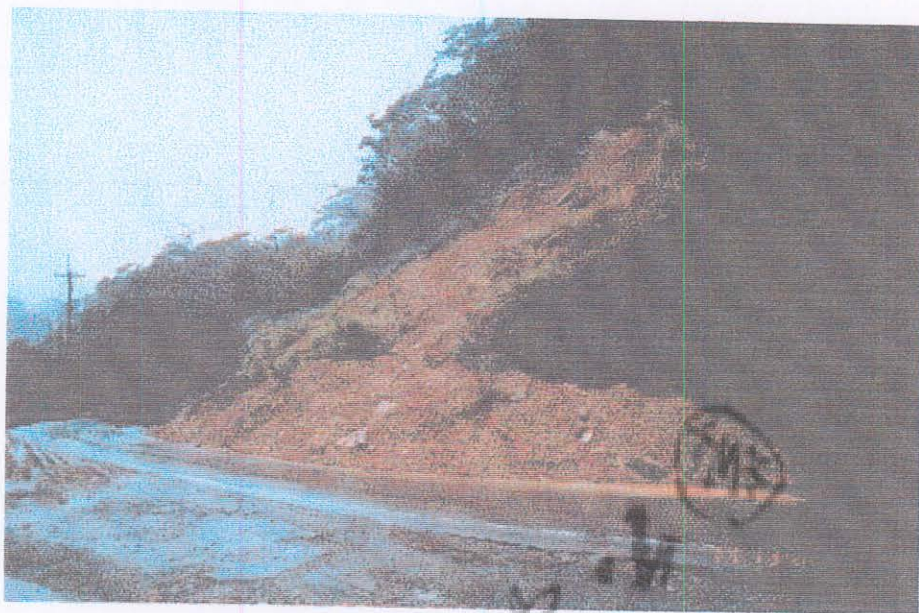
照片十一：溪底附近之路段上邊坡崩塌

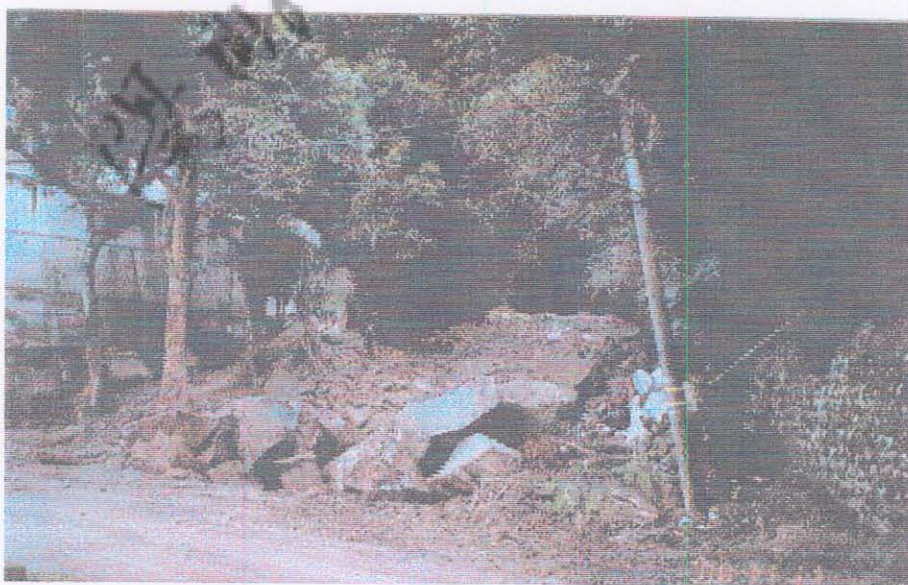
7. 14 號集水區：此區為西南向之貴子坑溪集水區，集水區面積 224.658 公頃，平均坡度為 45.910%。貴子坑溪雖被農委會劃定為土石流危險溪流，但此區並未產生災害。圖二十為該集水區之局部放大圖。
8. 15 號集水區：此區為西南向之興福寮溪之集水區，集水區面積為 104.838 公頃，平均坡度為 48.750%。興福寮溪此次發生嚴重之土石流（見照片十二）。其沿路都有土石流流經之痕跡，道路雖然已經搶通，但民宅牆上尚可隱約看出流經之痕跡。在真聖宮附近有民宅被土石掩埋（見照片十三）。圖二十一、二十二為該集水區之局部放大圖。

照片十二：興福寮溪土石流越過道路情形

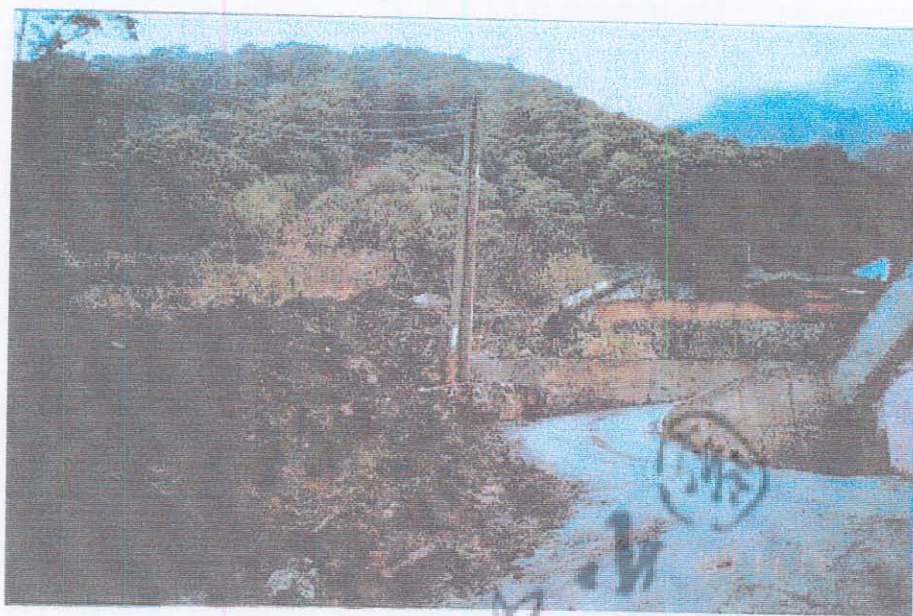
照片十三：真聖宮附近民宅被土石流流經之水痕

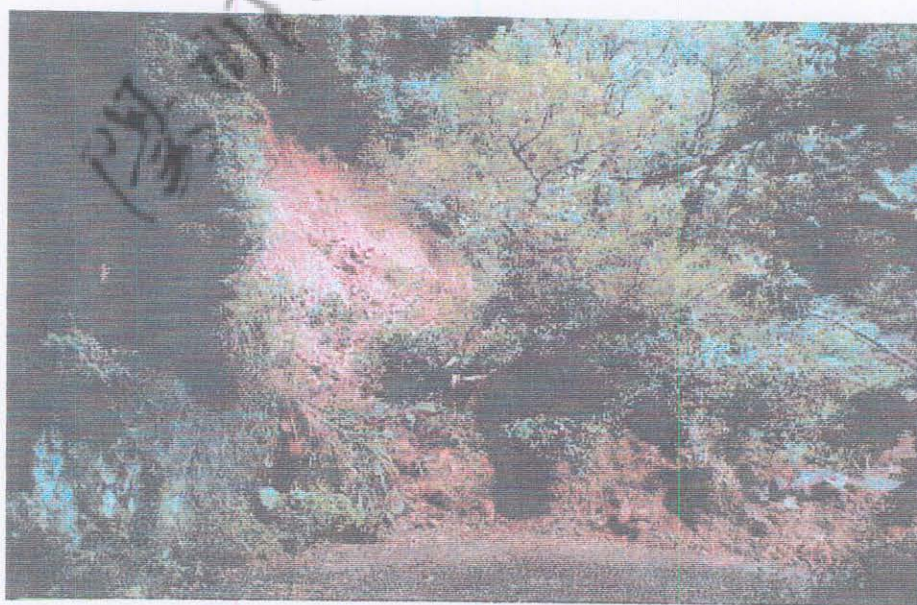
9. 16 號集水區：此區為西向之碧湖溪集水區，集水區面積為 102.683 公頃，平均坡度為 40.440%。碧湖被農委會劃定為高危險崩塌地區。賓士園別墅有發生一些上邊坡崩塌，但規模不大（見照片十四）。圖二十三為該集水區之局部放大圖。
10. 19 號集水區：此區有西北向之楓樹湖溪及公司田溪，集水區面積為 589.321 公頃，平均坡度為 49.830%。其中公司田溪為楓樹湖溪之支流，在園區外匯流。楓樹湖中某些路段發生下邊坡崩塌（見照片十五）。楓樹湖溪亦發生土石流，道路雖已搶通，但仍有大石遺落在道路旁（見照片十六）。目前楓樹湖溪為農委會公佈為土石流危險溪流。在 101 甲上，不時有路段上邊坡發生崩塌，但規模都不大，不致發生道路中斷。圖二十四、二十五為該集水區之局部放大圖。

照片十四：賓士園別墅中之邊坡崩塌

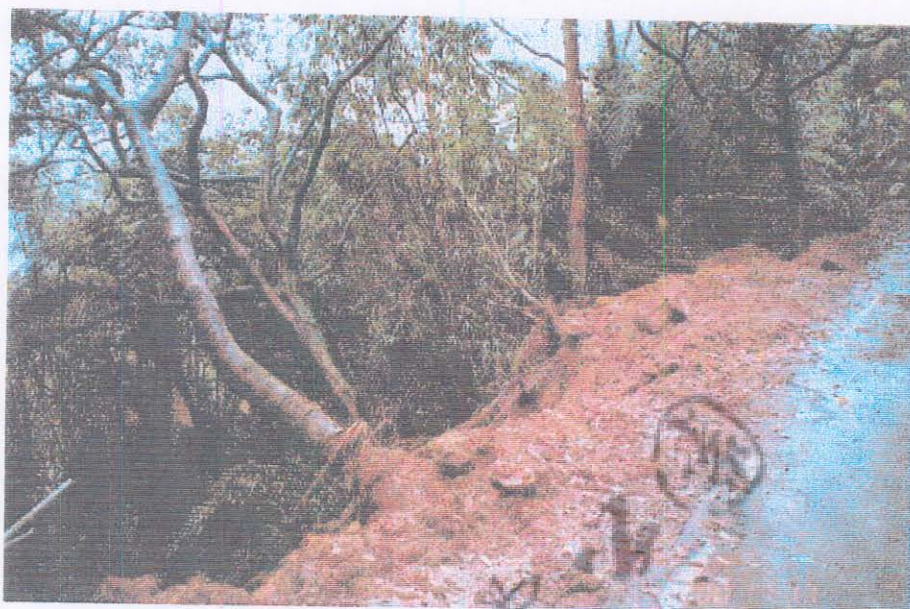
照片十五：楓樹湖集水區產業道路邊坡崩塌

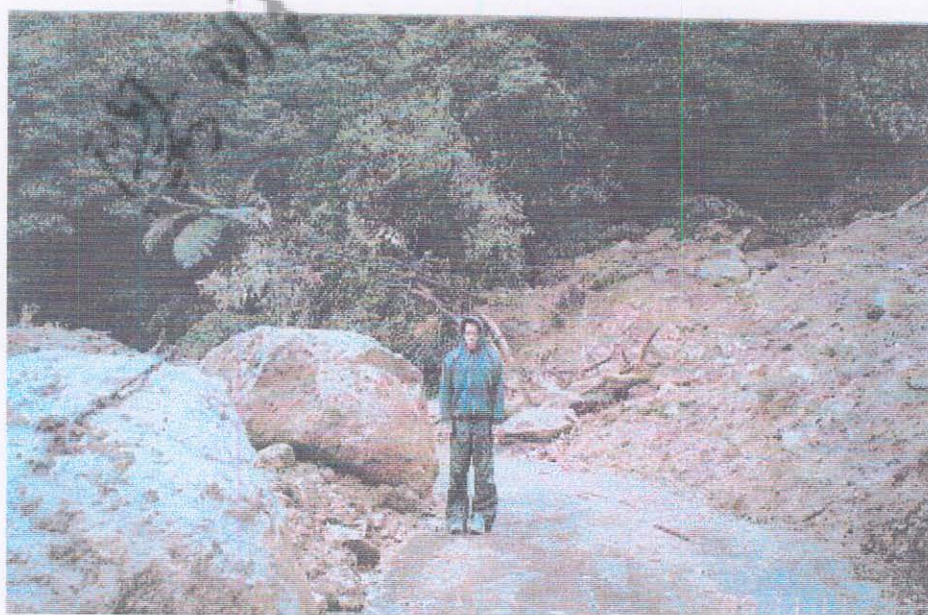
照片十六：楓樹湖溪土石流越過產業道路災情

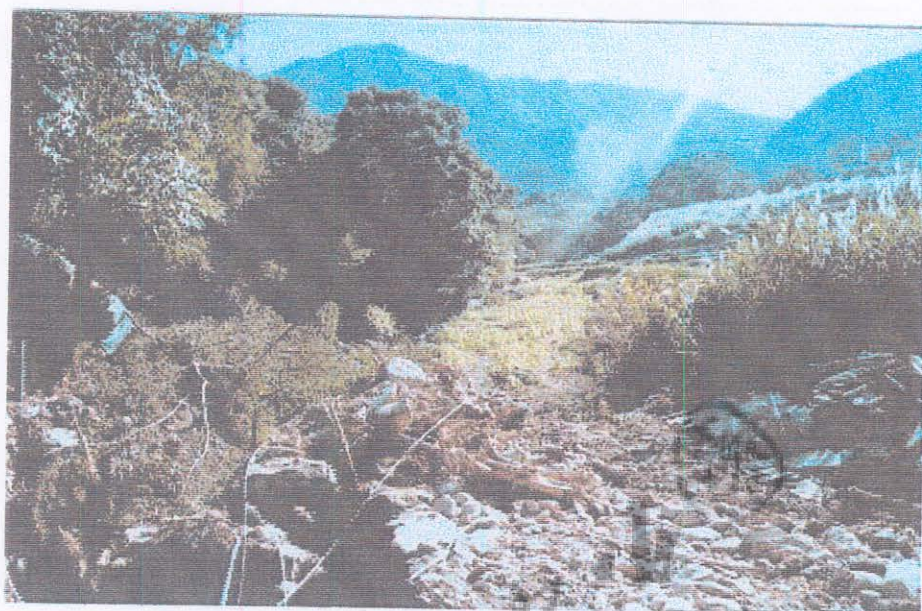
11. 20 號集水區：此區為西北向之烘爐北溪集水區，集水區面積為 195.789 公頃，平均坡度為 42.670%。烘爐北溪被農委會劃定為土石流危險溪流。此溪有小規模之土石流發生（見照片十七），溪旁民宅有土石流流經之痕跡。在店子村中，發生兩處崩塌，有一戶民宅被崩塌之土石掩埋，其後牆已被土石沖垮，受災情形嚴重（見照片十八）。附近另有一處規模較大之上邊坡崩塌，且有一民宅位於崩塌區之上方，其基地已有三分之一之坍塌，情況危急

照片十七：烘爐北溪土石流發生跡象

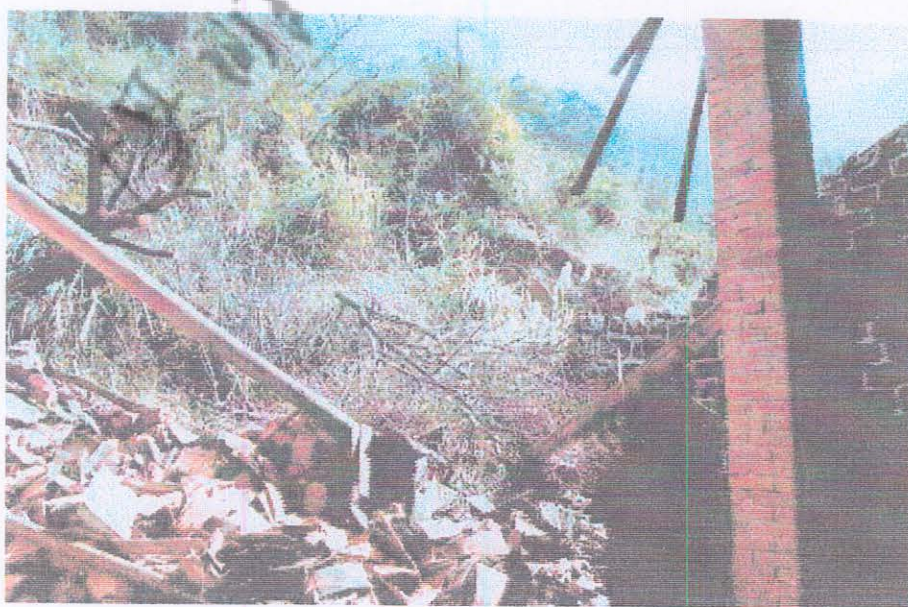
照片十八：店仔村中之一受災民宅後牆破裂情形

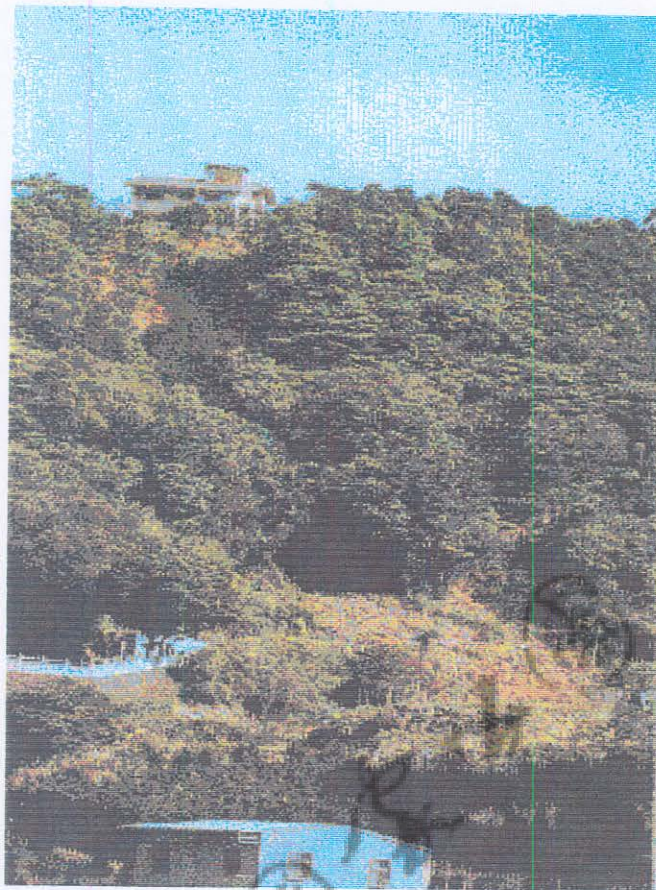
(見照片十九)。圖二十六為該集水區之局部放大圖。

照片十九：店仔村中之一處崩塌地

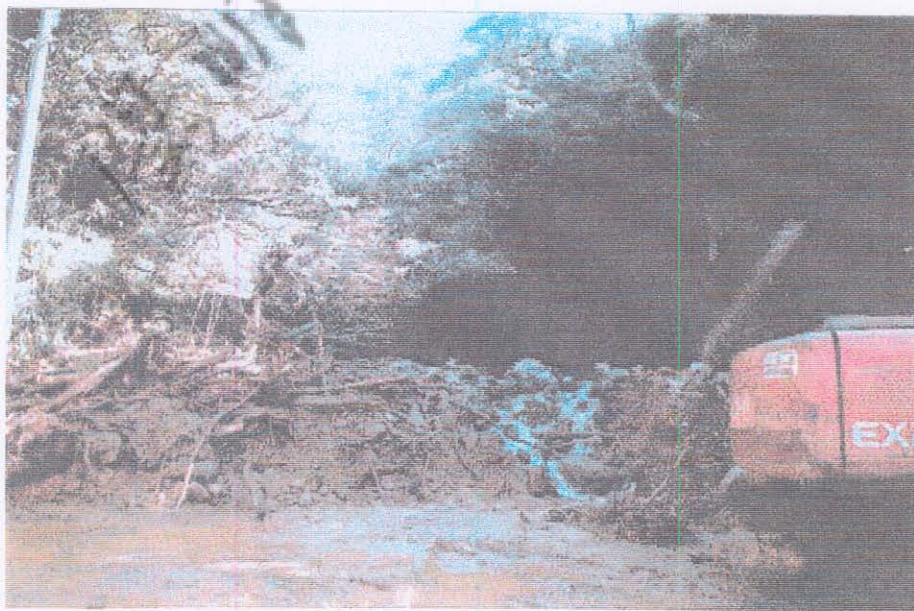
12. 21 號集水區：此區主要溪流為西北向之大屯溪及其支流菜公坑溪，集水區面積為 448.236 公頃，平均坡度為 56.970%。此區有部分路段上邊坡發生坍方，規模不大，在踏勘過程時仍有怪手在清理土石（見照片二十）。大屯溪亦發生土石流，其災情不是十分嚴重。在石槽子坑中有處大規模之上邊坡崩塌發生，所幸未釀成嚴重災害（見照片二十一）。圖二十七為該集水區之局部放大圖。
13. 25 號集水區：此區為西北向之八連溪流經集水區，集水區面積為 202.880 公頃，平均坡度為 54.480%。在其園區邊界附近發現一規模不小之崩塌型土石流（見照片二十二）。其下游附近有民宅險些遭受土石流波及。在圓山村至真武寶殿之途中亦有幾處上邊坡崩塌。圖二十八為該集水區之局部放大圖。

照片二十：大屯溪土石流掩埋產業道路

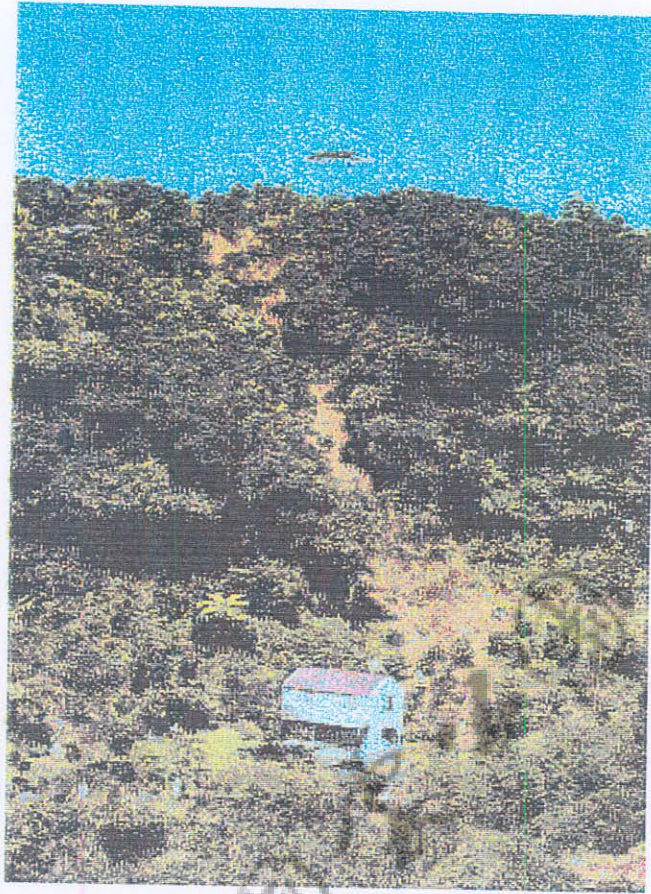
照片二十一：石槽子坑中之崩塌型土石流

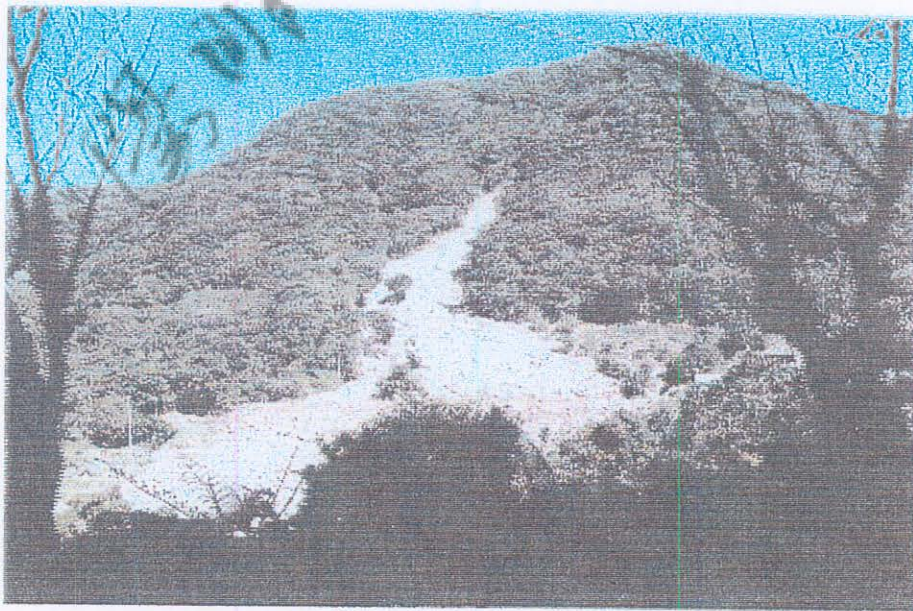
照片二十二：圓山村中之崩塌型土石流
