陽明山國家公園步道遊憩衝擊評估  
暨管理維護機制建置計畫

Recreation impact assessment and  
establishing mechanism of  
management maintenance for trails  
in Yangmingshan National Park

陽明山國家公園管理處委託辦理報告

中華民國 106 年 12 月

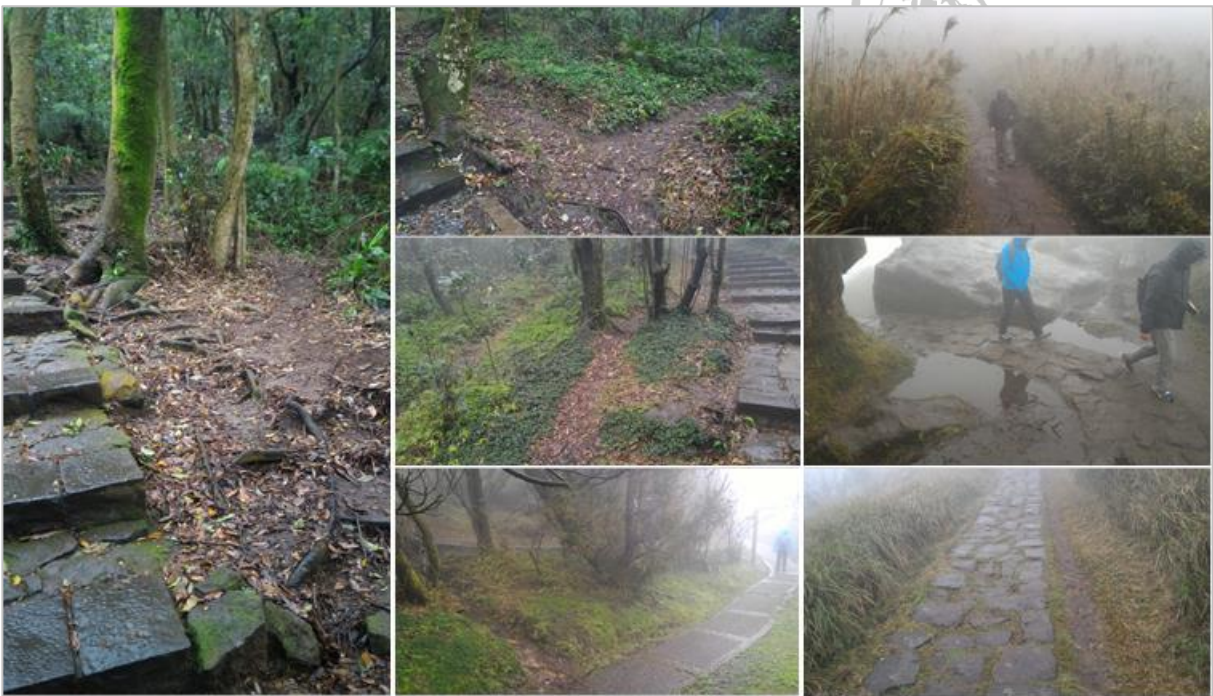
圖 4 七星主峰-東峰步道現況

七星主峰-東峰步道交通易達性高，小油坑與苗圃登山口均和陽金公路交會。七星山為臺北市第一高峰，山頂視野極佳，平日就有許多習慣登山的山友前往運動健身，假日更是吸引許多遊客。步道多為人工鋪面，包括石板步道、石階步道、木框碎石步道、木框碎石階步道、碎石與混凝土步道，狀況大致良好，苗圃步道 2 號亭前的坡度較緩，因此有較多處的步道擴張及步道分生，土讓沖刷情形不嚴重，七星東峰至主峰部分路段則有積水的情形(見圖 4)。

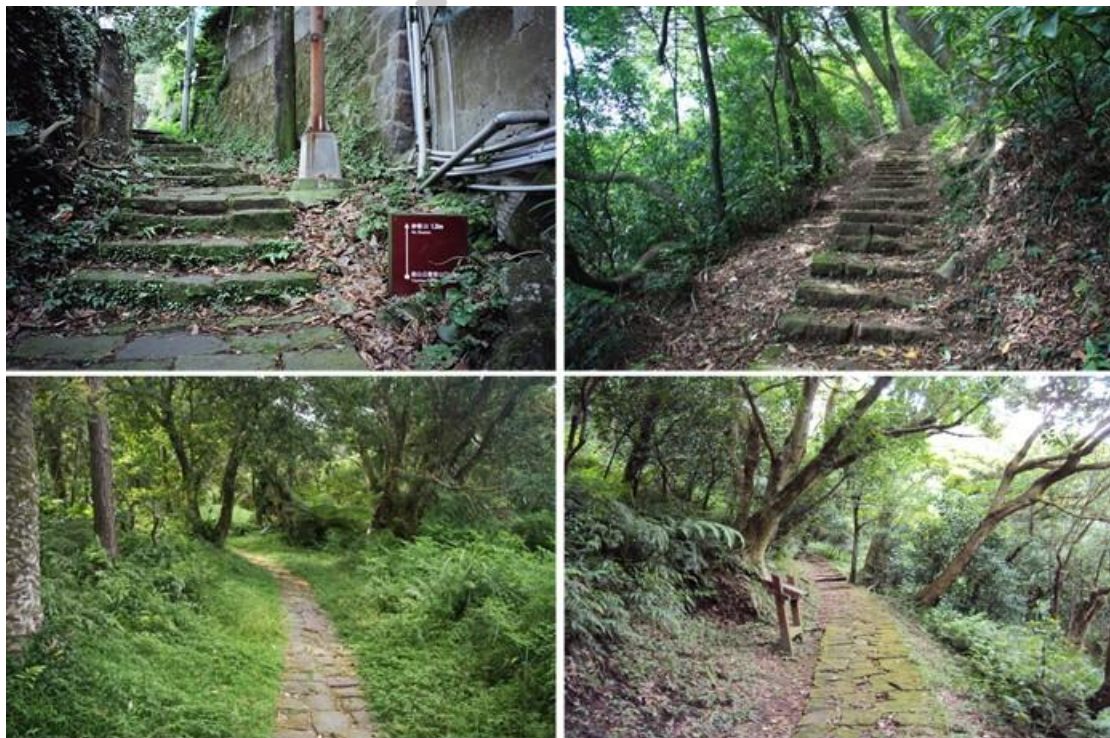
圖 6 紗帽山步道現況

步道有兩處登山口，分別為陽明湖登山口及大埔登山口，步道以石階為主，狀況維持良好。登山口附近有公車路線連結，但車次較少接駁仍屬不易。步道未見明顯的步道擴張情形，沿途可見許多歷史遺跡，是兼具生態、地質、史蹟和景觀的國家公園步道(見圖 6)。

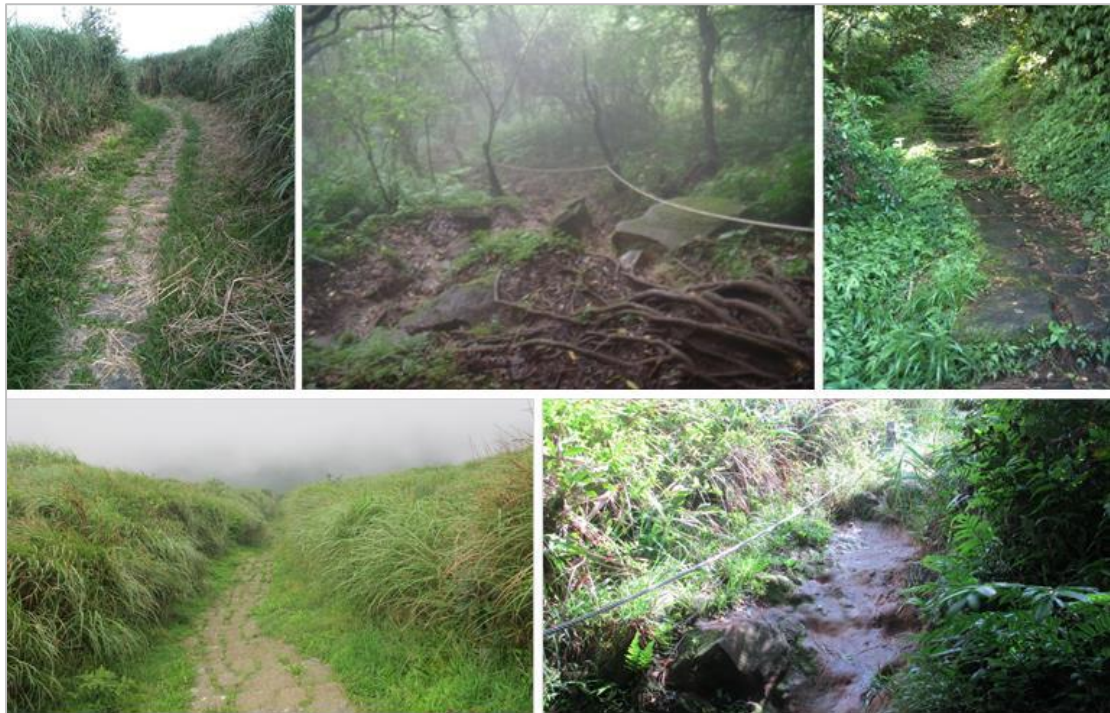
圖 7 大屯主峰-連峰步道現況

在陽明山國家公園步道系統中，大屯主峰-連峰步道之高度落差最大，自鞍部登山口起至大屯坪叉路路段多為人工鋪面，步道狀況良好易行，續往大屯南峰與西峰路段則較為險峻，步道多為自然泥土與岩石路面，較陡峭的路段有樹木根系裸露現象，泥濘濕滑不易行走，需要繩索輔助(見圖 7)。

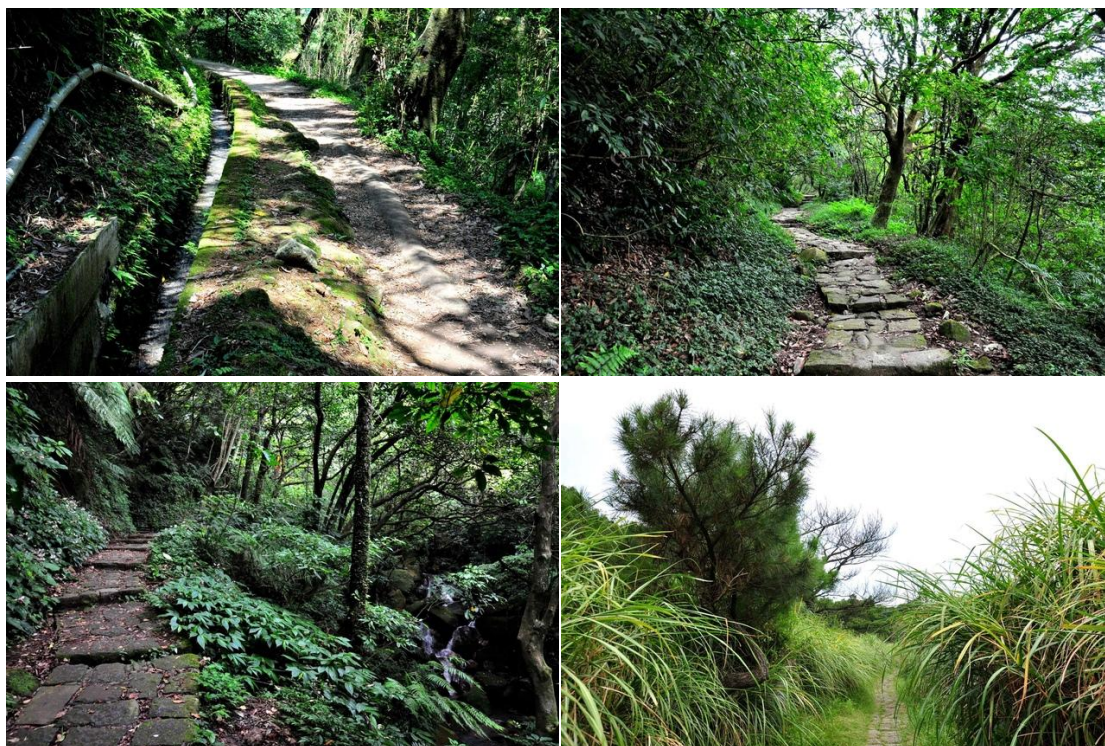
圖 13 絹絲瀑布步道現況

步道入口前段沿著山豬湖圳而行，平緩好走，步道擴張現象並不明顯。絹絲瀑布附近之步道較為潮濕，石板與石階上多有青苔生長，容易打滑(見圖 13)。

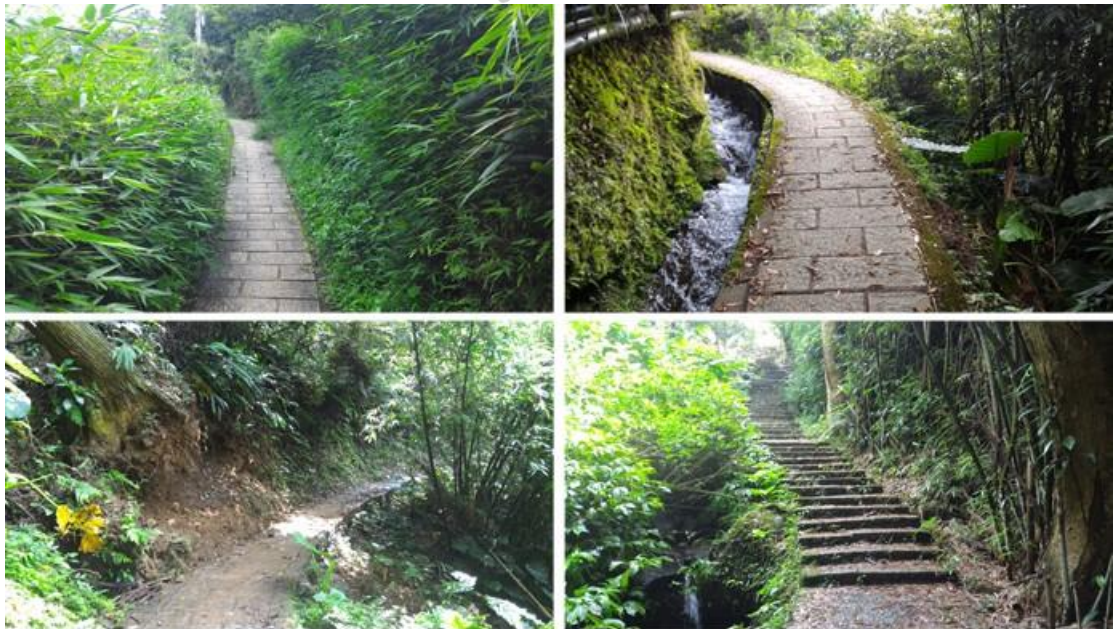
圖 17 坪頂古圳步道現況

坪頂古圳步道為大眾化的步道，部分路段沿水圳而行，水圳水質清澈，吸引不少喜愛戶外活動的民眾前來。步道鋪面大多為石階及石板路，狀況良好，步道兩側狹窄不易行走，較無擴張現象，僅有少部分路段因山壁小規模坍塌，表面較為泥濘且濕滑(見圖 17)。

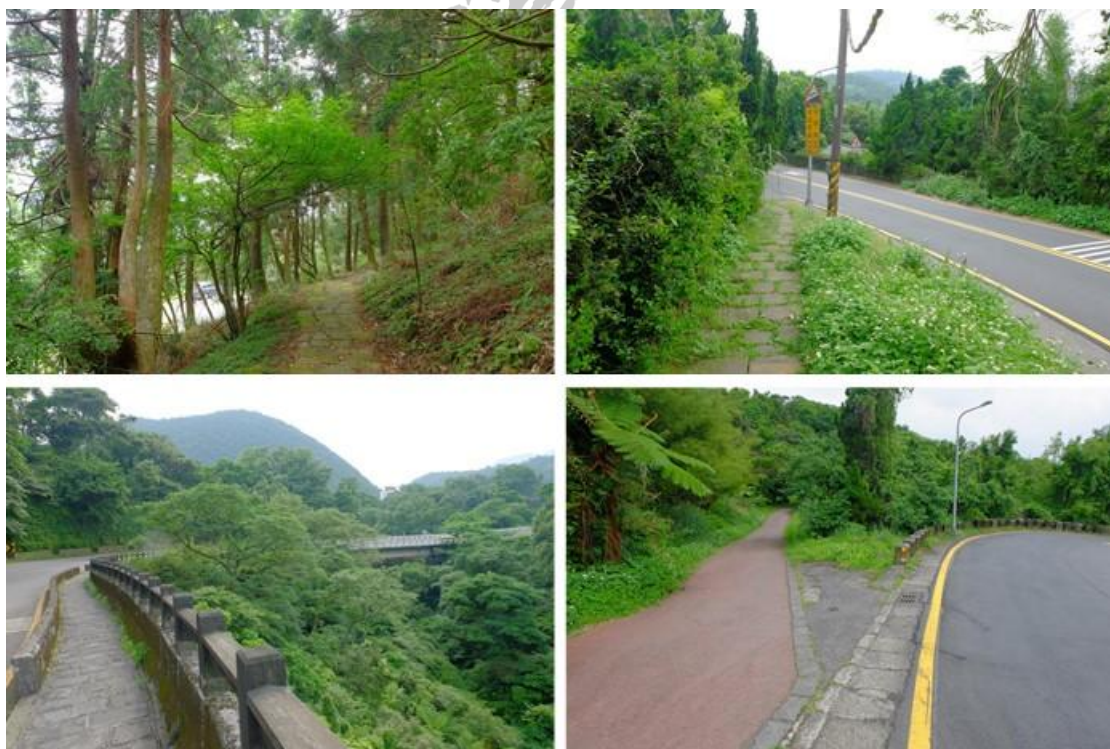
圖 20 環七星山人車分道「冷水坑至新園街段人車分道」現況

「冷水坑至新園街段人車分道」沿公路之步道設施狀況同樣維持良好，亦有排水設施之設計。森林內的步道，有少部分路段之步道兩側有遊客行走之痕跡，但步道擴張情形並不明顯(見圖 20)。

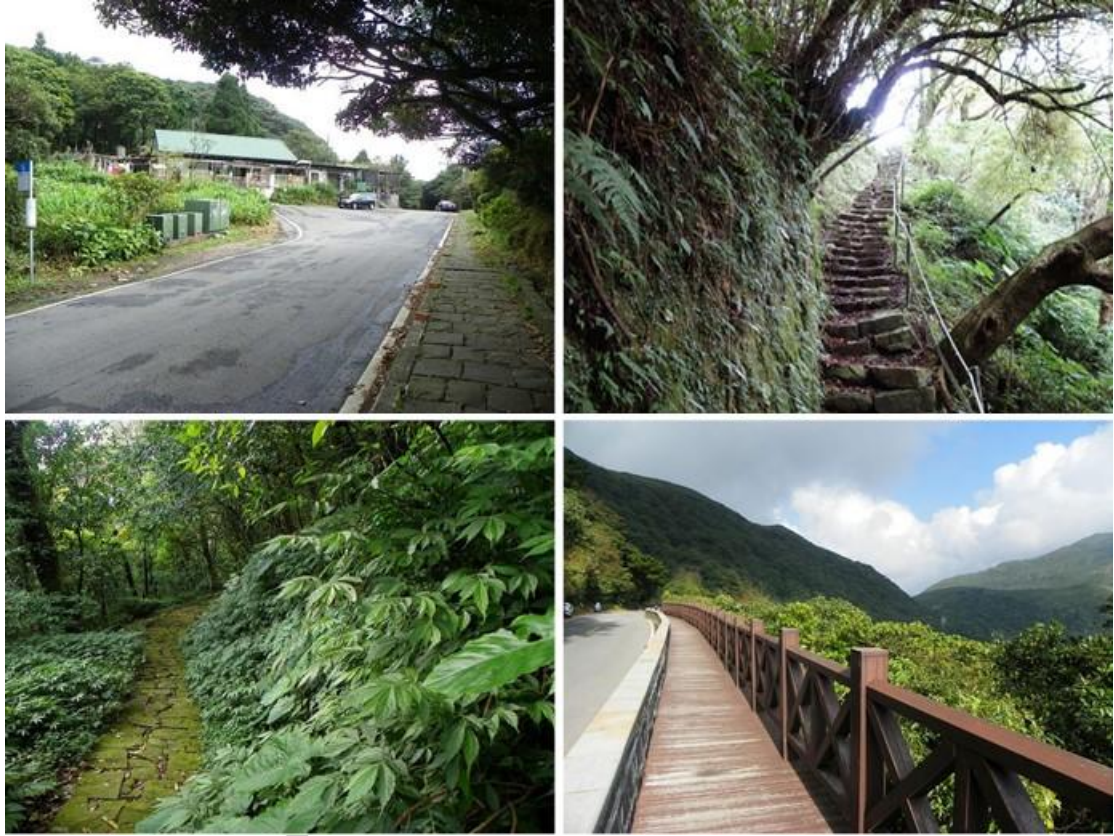
圖 21 百拉卡公路人車分道現況

沿百拉卡公路之步道設施有石板鋪面及木棧道，狀況大致良好，步道穿過綠樹青翠的林間，全程平緩易行，除部分觀景重點外，體驗全程步道的遊客相對較少，部分路段也因工程而暫時封閉(見圖 21)。

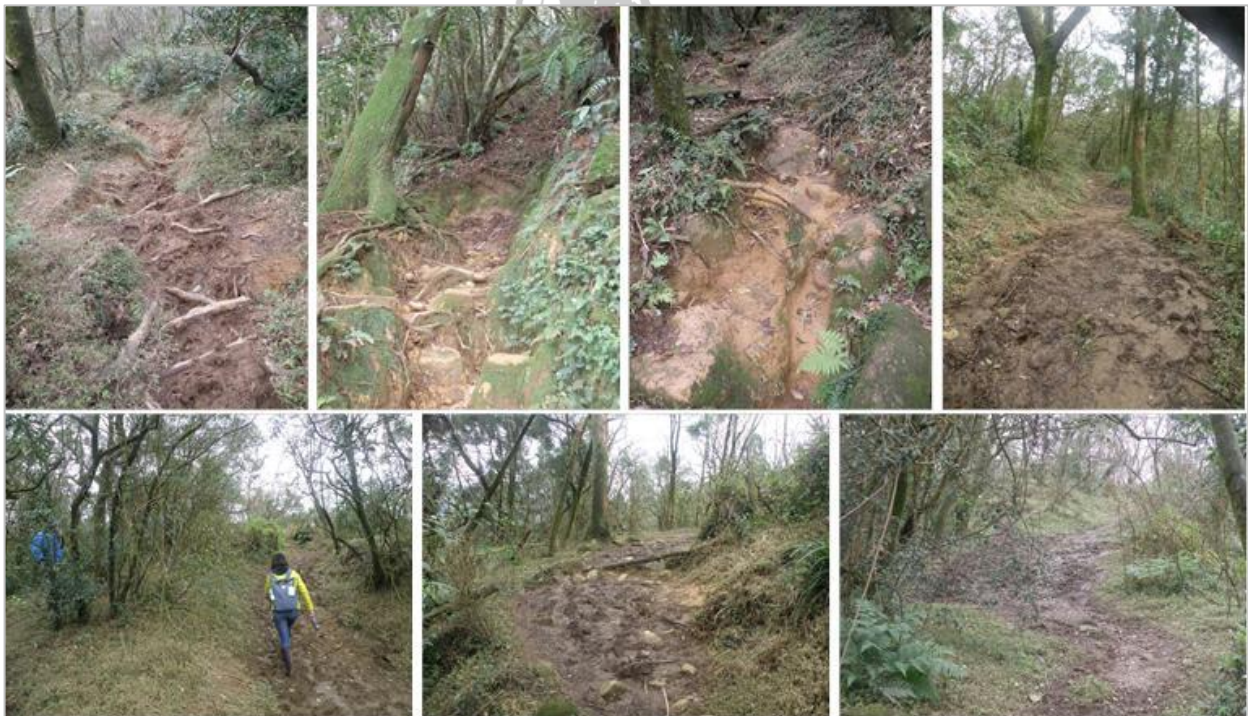
圖 23 礪嘴山步道現況(2)

步道土壤大量沖刷也造成樹木根系裸露，另一方面，步道上及周圍牛隻踩踏情形普遍，常讓路面泥濘不堪，除了造成步道擴張外，也形成多處社會步道(見圖 23)。步道後段接近礪嘴山三角點處需通過芒草區，此路段路面較為乾燥，但仍有牛隻踩踏情形，路面土質鬆軟狀況不佳(見圖 24)。

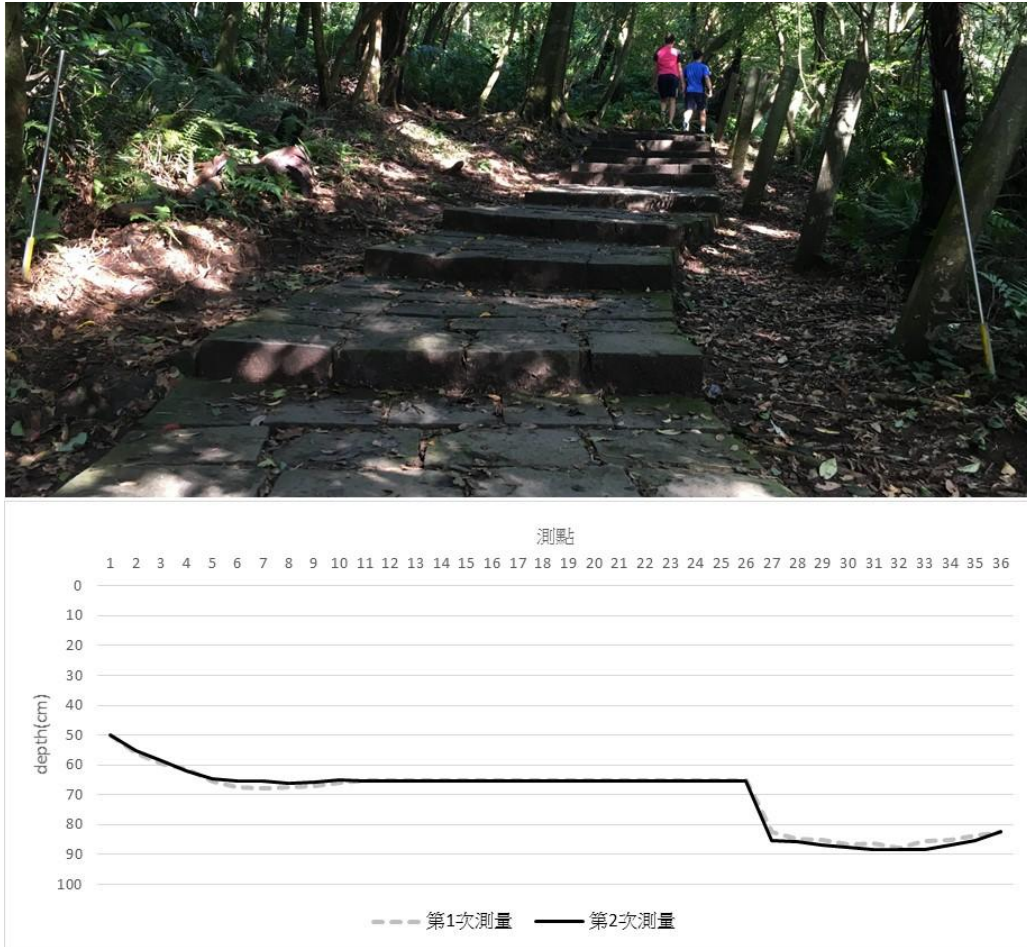
圖 32 七星主峰-東峰步道土壤沖刷監測位置 01

在監測 01 自然泥土鋪面有較多的民眾會行走踩踏，此處植群生長分布容易受到影響，緊鄰步道邊界外側區域之土壤密實度可能受到積水影響，造成土質鬆軟，使部分增加率呈現負值。如圖 32 所示，步道左側地勢較高，表面有些微的堆積情形，右側與主步道鋪面約有 20 公分的落差，需加強導水設施的施作，以減緩侵蝕凹陷的現象。

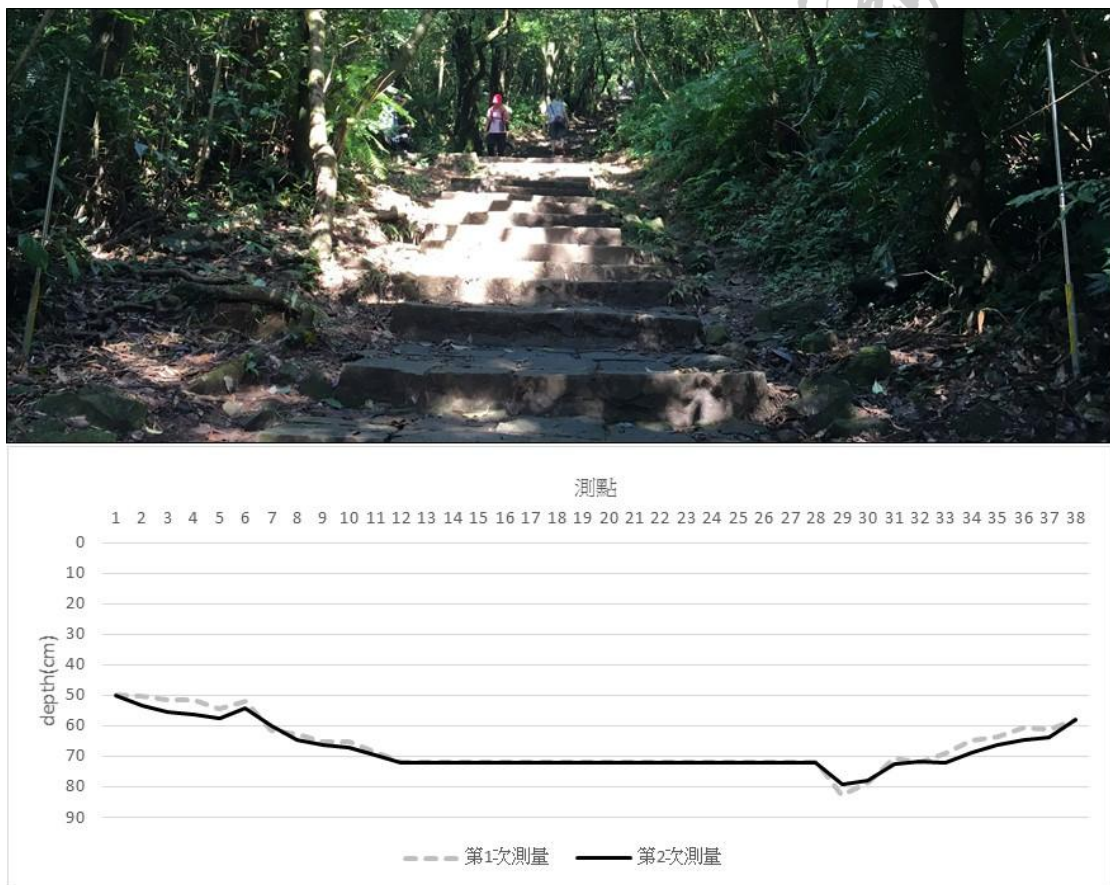
圖 34 七星主峰-東峰步道土壤沖刷監測位置 03

監測位置 03 步道兩側有些微侵蝕凹陷現象(見圖 34)，主步道兩側地形較為崎嶇，但仍有少部分人群行走，影響該處植群生長之分布，土壤密實度可能受到雨水逕流影響，造成土質鬆軟，使部分增加率呈現負值(見表 6)。

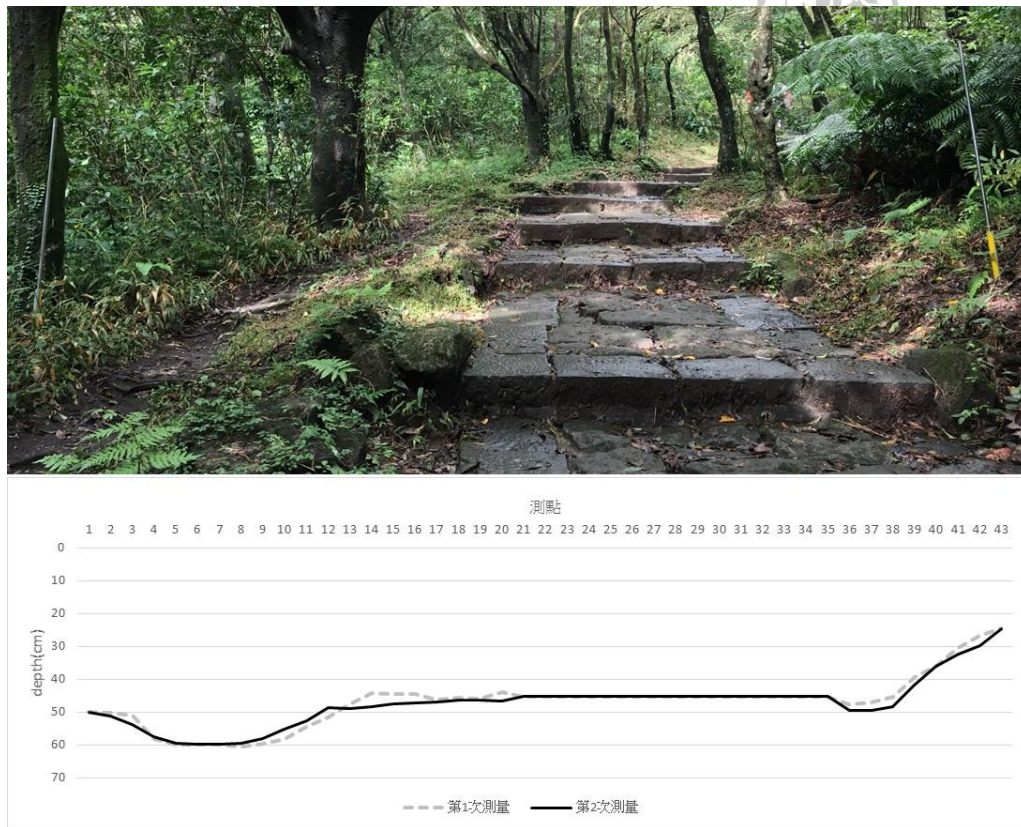
圖 36 七星主峰-東峰步道土壤沖刷監測位置 05

圖 36 中步道左側較寬闊，因此有許多民眾行走形成步道分生，已成凹陷現象，緊鄰步道邊界外側區域之植群生長分布亦受到影響，土壤密實度可能受到雨水逕流或積水影響，造成土質鬆軟，使部分增加率呈現負值(見表 08)。此處坡度雖較為平緩，但仍需注意導水避免匯聚降水，進而形成流路侵蝕成為沖蝕溝。

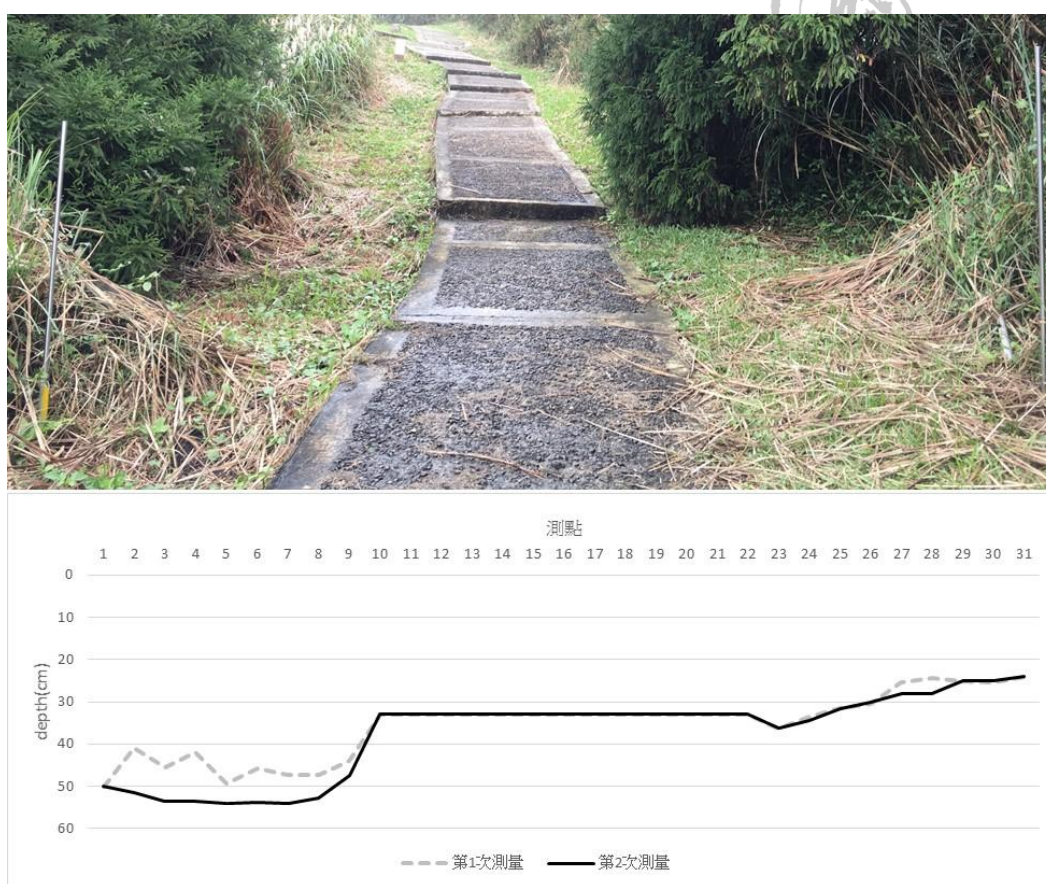
圖 38 七星主峰-東峰步道土壤沖刷監測位置 07

監測位置 07 地勢平緩易行，但步道左側表面在兩次的測量中有較大的落差(見圖 38)，主要為管理單位割除雜草堆積所造成。緊鄰步道邊界外側區域之植群生長主要受到遊客活動及管理行為(清除雜草)影響，土壤密實度可能受到下雨積水影響，造成土質鬆軟，使部分增加率呈現負值(見表 10)。

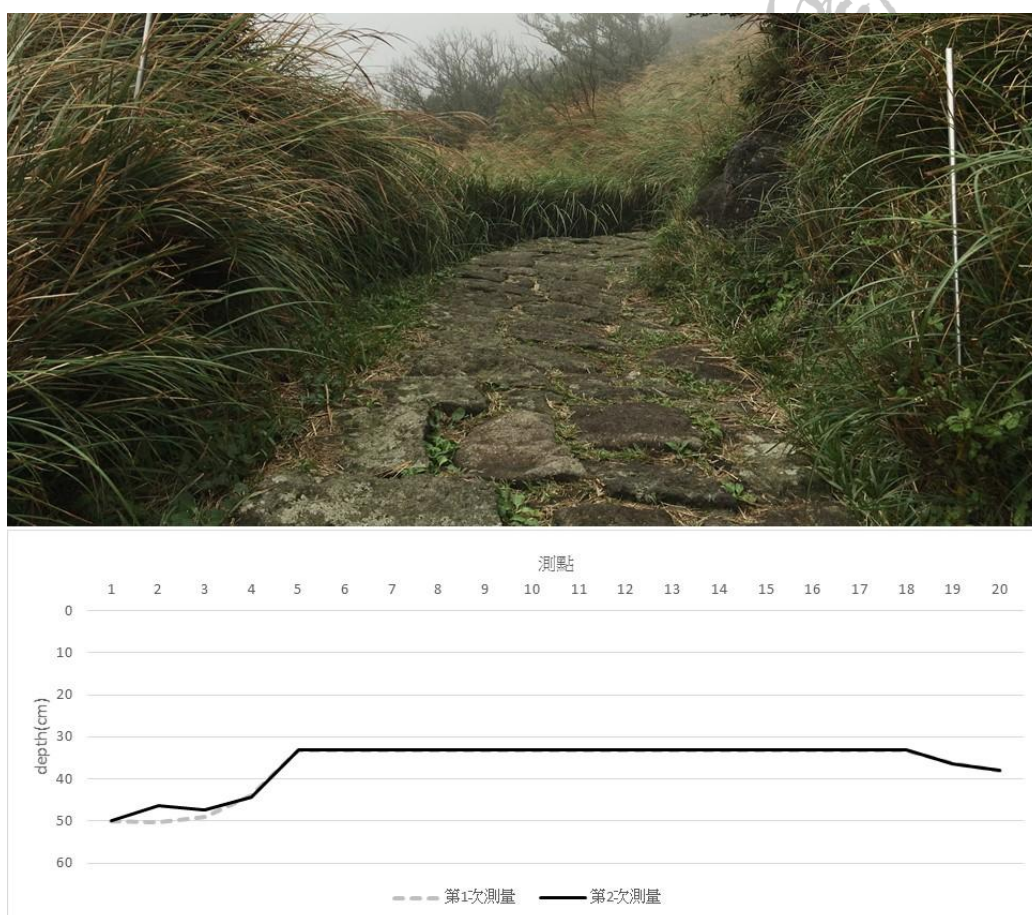
圖 39 七星主峰-東峰步道土壤沖刷監測位置 08

監測位置 08 步道左側有較大的凹陷，監測結果呈現些微堆積情形(見圖 39)。緊鄰步道邊界外側區域之植群生長主要受到管理行為(清除雜草)影響，土壤密實度可能受到下雨積水影響，造成土質鬆軟，使部分增加率呈現負值(見表 11)。

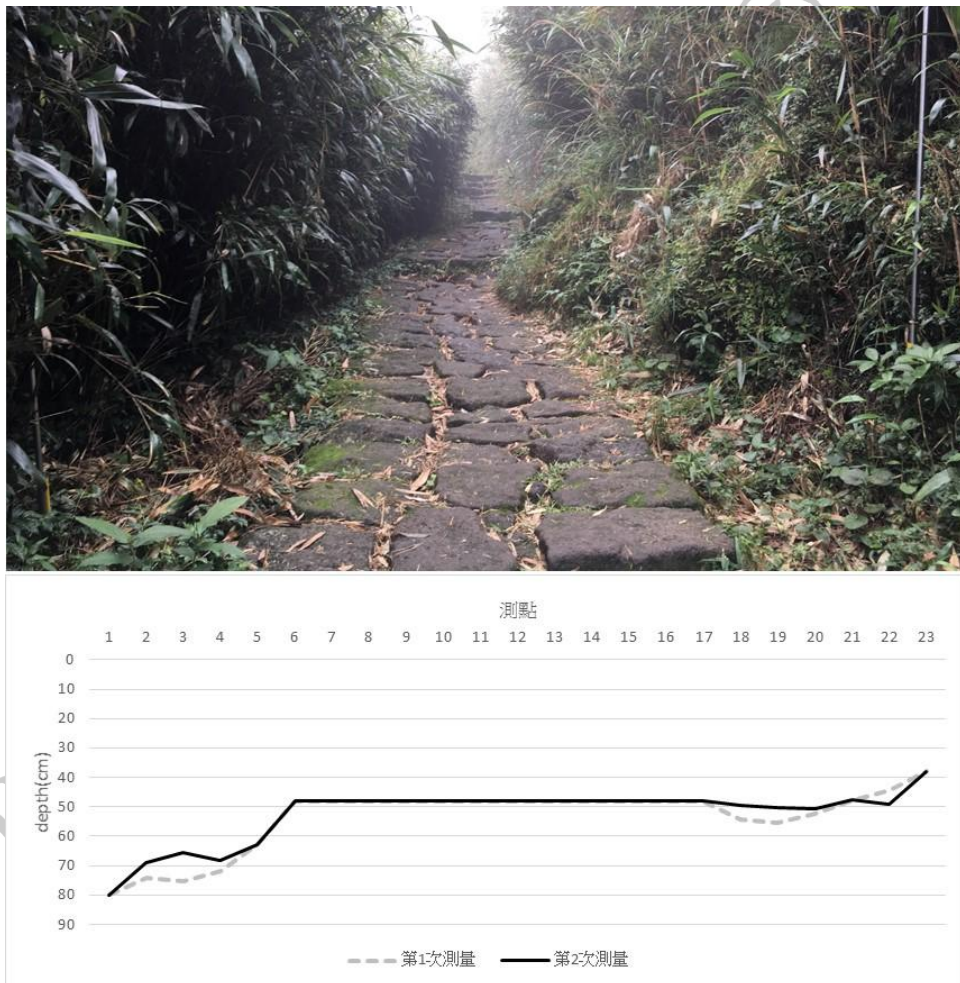
圖 40 七星主峰-東峰步道土壤沖刷監測位置 09

監測位置 09 步道左側有較大的凹陷，雖有呈現些微堆積，但仍需注意匯聚降水沖蝕表面的現象(見圖 40)。緊鄰步道邊界外側區域之植群生長主要受到管理行為(清除雜草)影響，土壤密實度可能受到下雨積水影響，造成土質鬆軟，使部分增加率呈現負值(見表 12)。

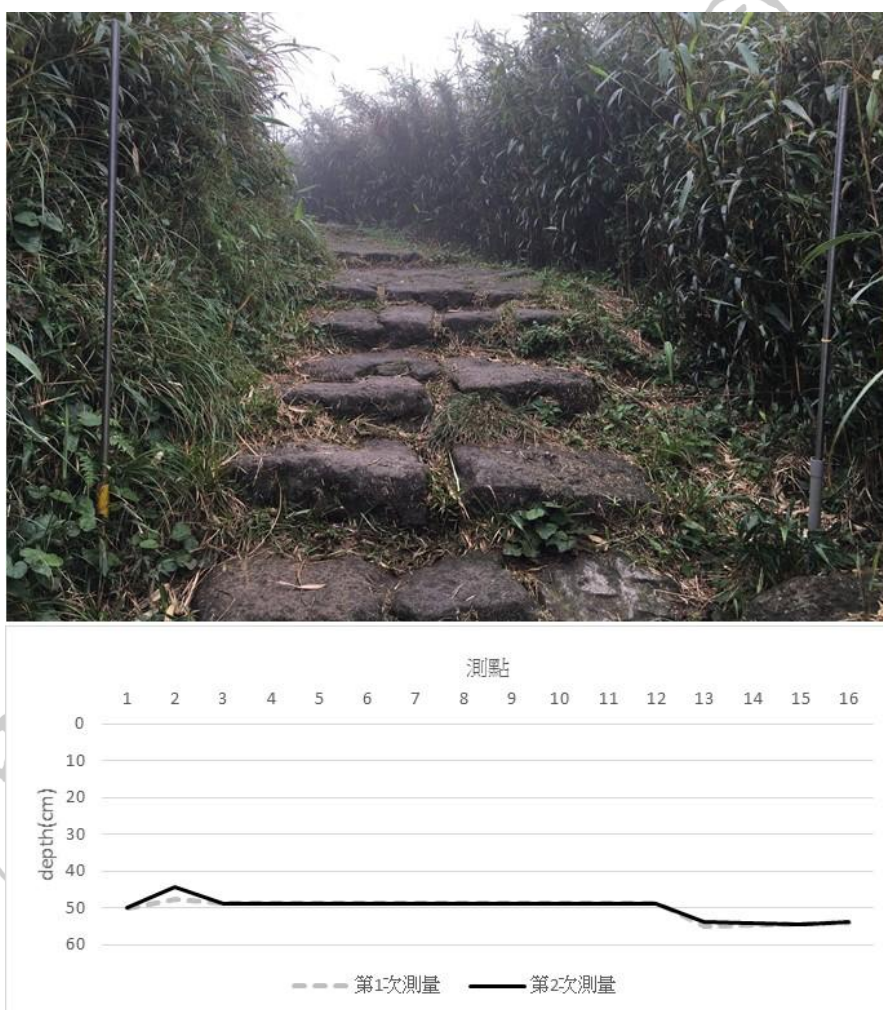
圖 42 七星主峰-東峰步道土壤沖刷監測位置 11

監測位置 11 未有明顯的侵蝕凹陷或堆積現象(見圖 42)。緊鄰步道邊界外側區域之植群生長主要受到遊客活動及管理行為(清除雜草)影響，土壤密實度可能受到下雨影響，造成土質鬆軟，使部分增加率呈現負值(見表 14)。

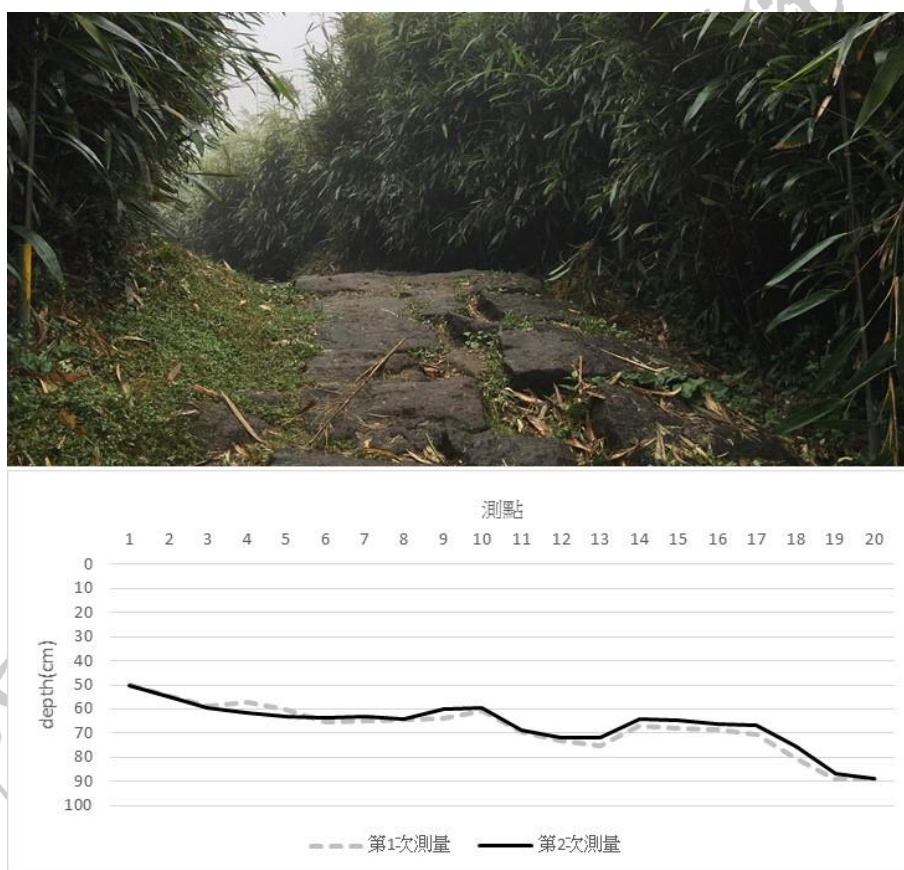
圖 43 七星主峰-東峰步道土壤沖刷監測位置 12

監測位置 12 未有明顯的侵蝕凹陷或堆積現象(見圖 43)，步道右側有較大的凹陷處。緊鄰步道邊界外側區域之植群生長主要受到遊客活動及管理行為(清除雜草)影響，土壤密實度可能受到下雨影響，造成土質鬆軟，使部分增加率呈現負值(見表 15)。

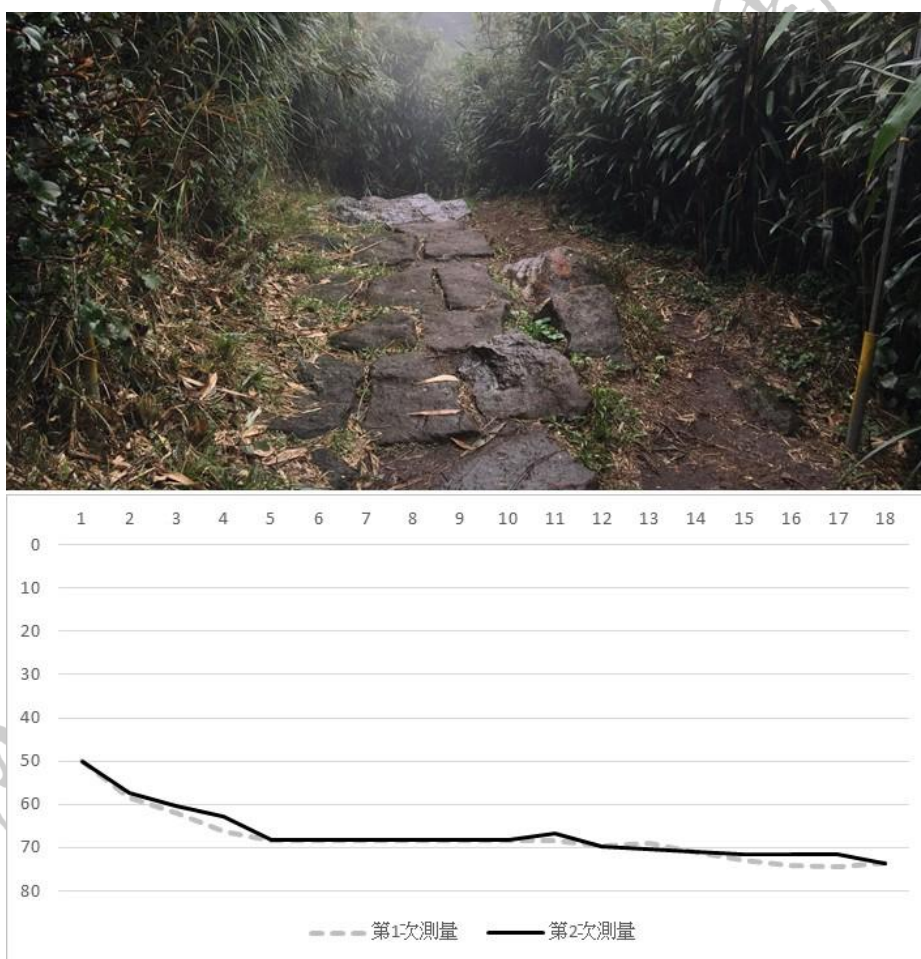
圖 44 七星主峰-東峰步道土壤沖刷監測位置 13

圖 44 中監測位置 13 步道右側植被覆蓋狀況不佳，此處步道較狹窄，又接近七星山主峰，時常有登山民眾在此交錯通行踩踏，該區域之植群生長受到影響，土壤密實度可能受到下雨影響，造成土質鬆軟，使部分增加率呈現負值(見表 16)。

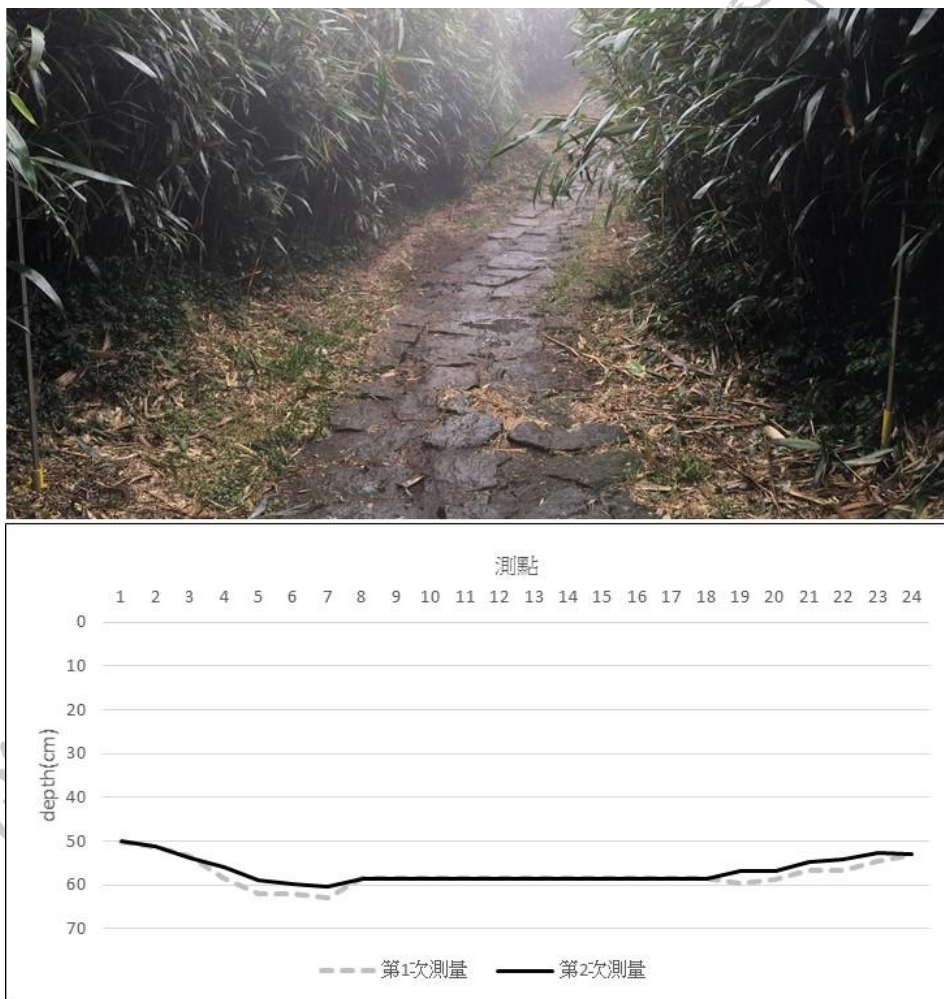
圖 45 七星主峰-東峰步道土壤沖刷監測位置 14

監測位置 14 地勢較為平坦，未有明顯的侵蝕凹陷或堆積現象(見圖 45)。緊鄰步道邊界外側區域之植群生長主要受到遊客活動及管理行為(清除雜草)影響，土壤密實度可能受到下雨影響，造成土質鬆軟，使部分增加率呈現負值(見表 17)。

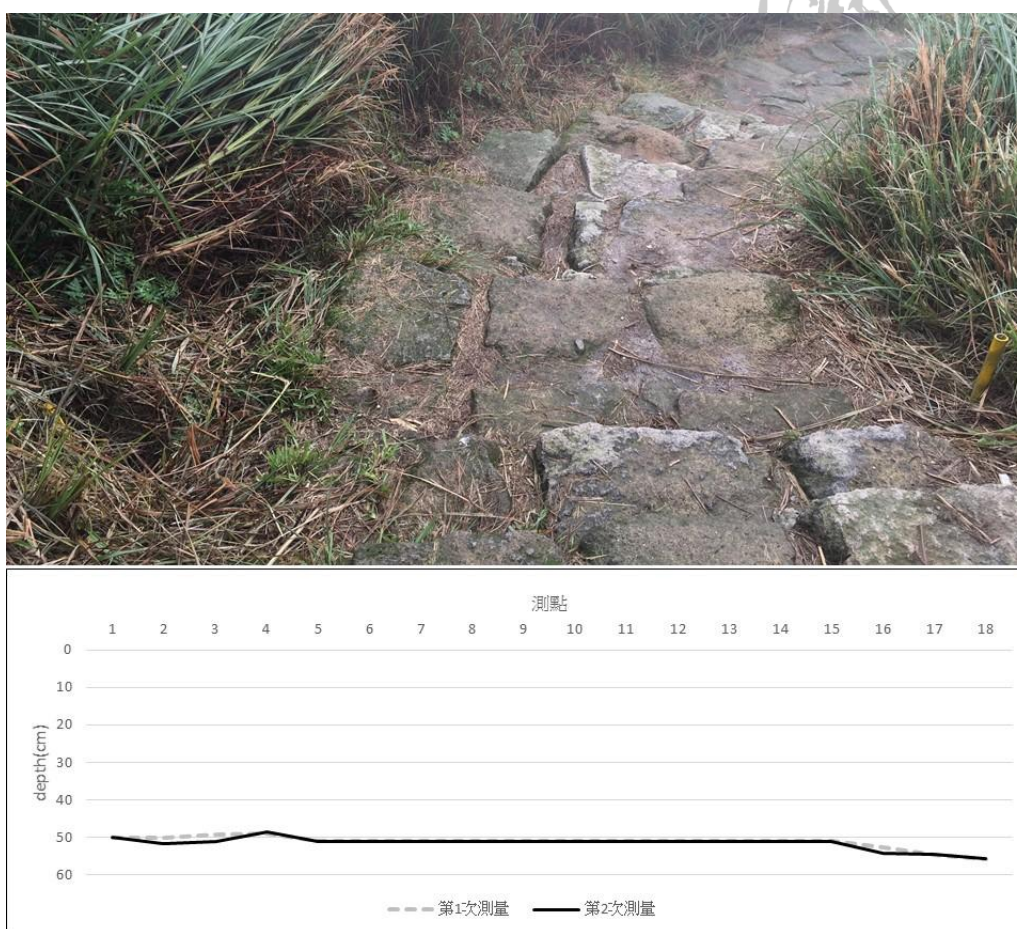
圖 47 七星主峰-東峰步道土壤沖刷監測位置 16

監測位置 16 未有明顯的侵蝕凹陷或堆積現象(見圖 47)，緊鄰步道邊界外側區域之植群生長受到遊客活動及管理行為(清除雜草)影響，土壤密實度可能受到下雨影響，造成土質鬆軟，使部分增加率呈現負值(見表 19)。

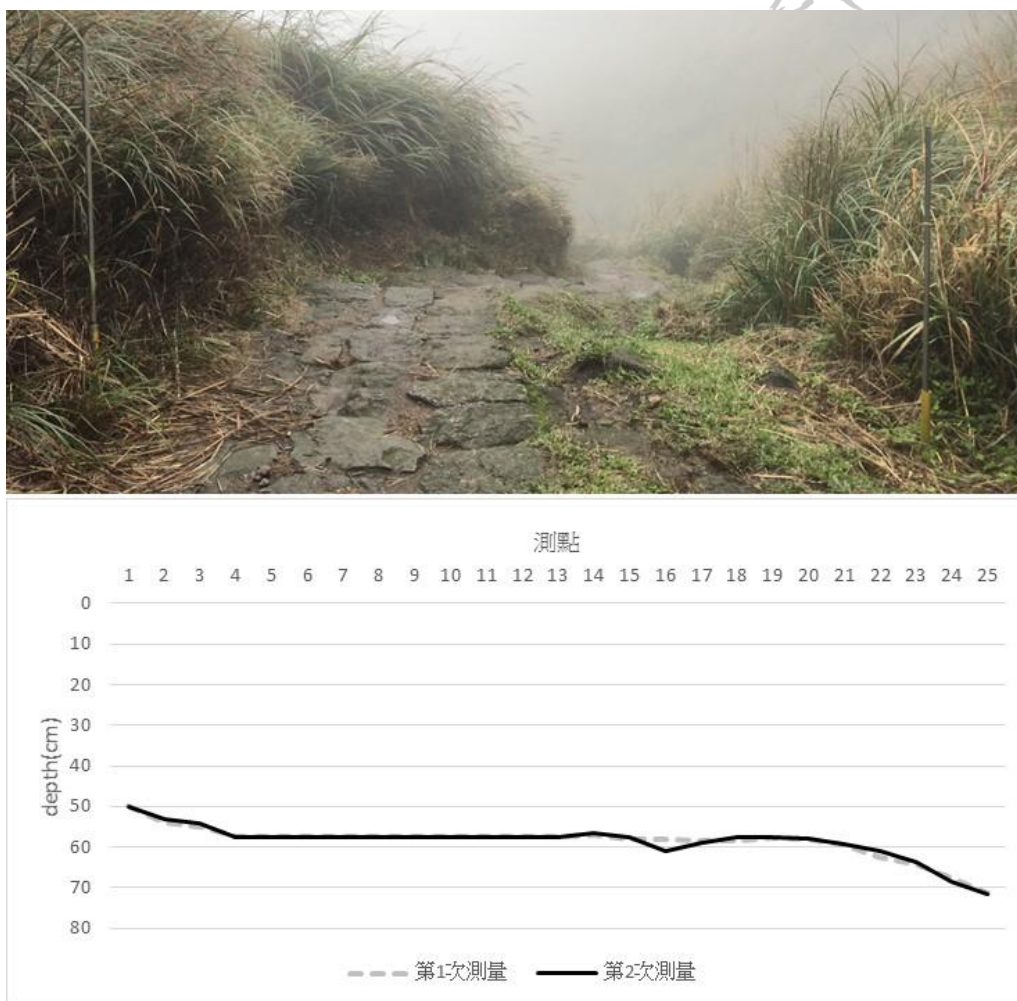
圖 48 七星主峰-東峰步道土壤沖刷監測位置 17

監測位置 17 未有明顯的侵蝕凹陷或堆積現象(見圖 48)，步道右側遭民眾踩踏情形不明顯，緊鄰步道邊界外側區域之植群生長受到遊客活動及管理行為(清除雜草)影響，土壤密實度可能受到下雨影響，造成土質鬆軟，使部分增加率呈現負值(見表 20)。

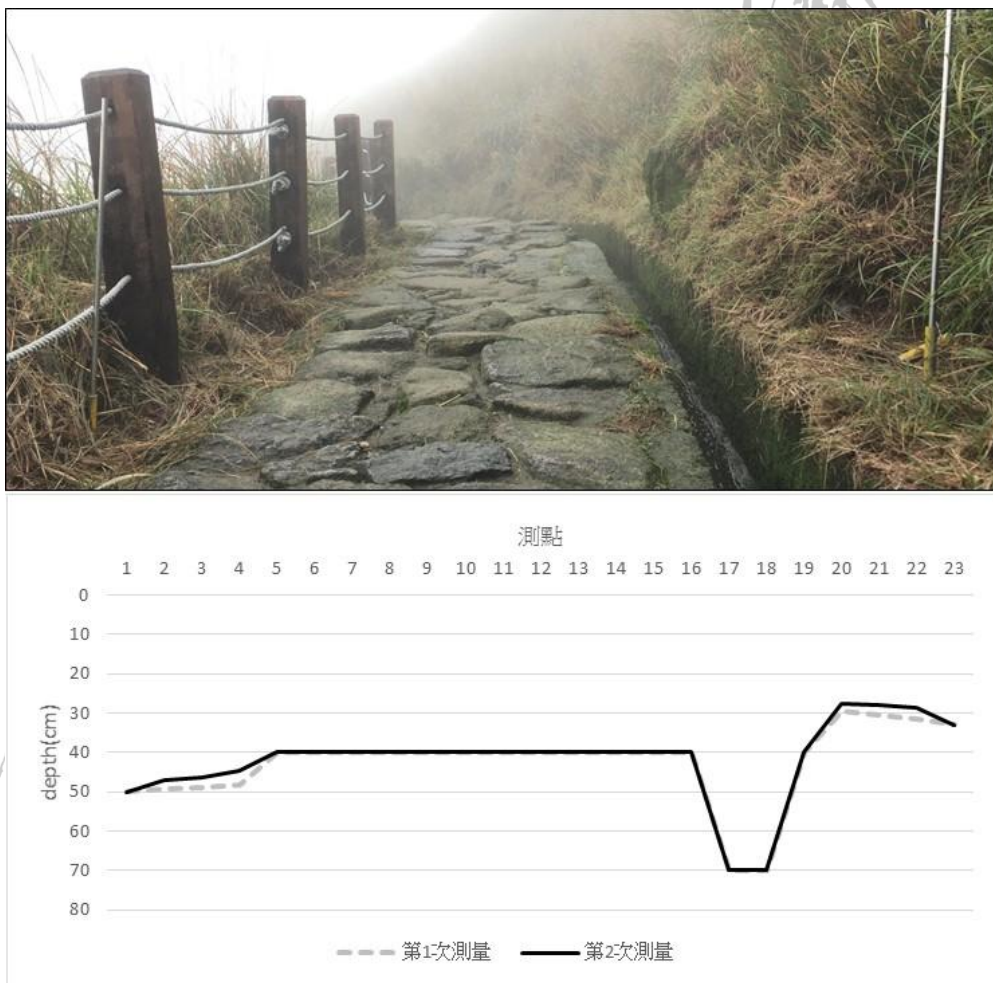
圖 49 七星主峰-東峰步道土壤沖刷監測位置 18

監測位置 18，步道左側有明顯隆起，主要為雜草割除後的堆積(見圖 49)。緊鄰步道邊界外側區域之植群生長受到管理行為(清除雜草)影響(見表 21)。

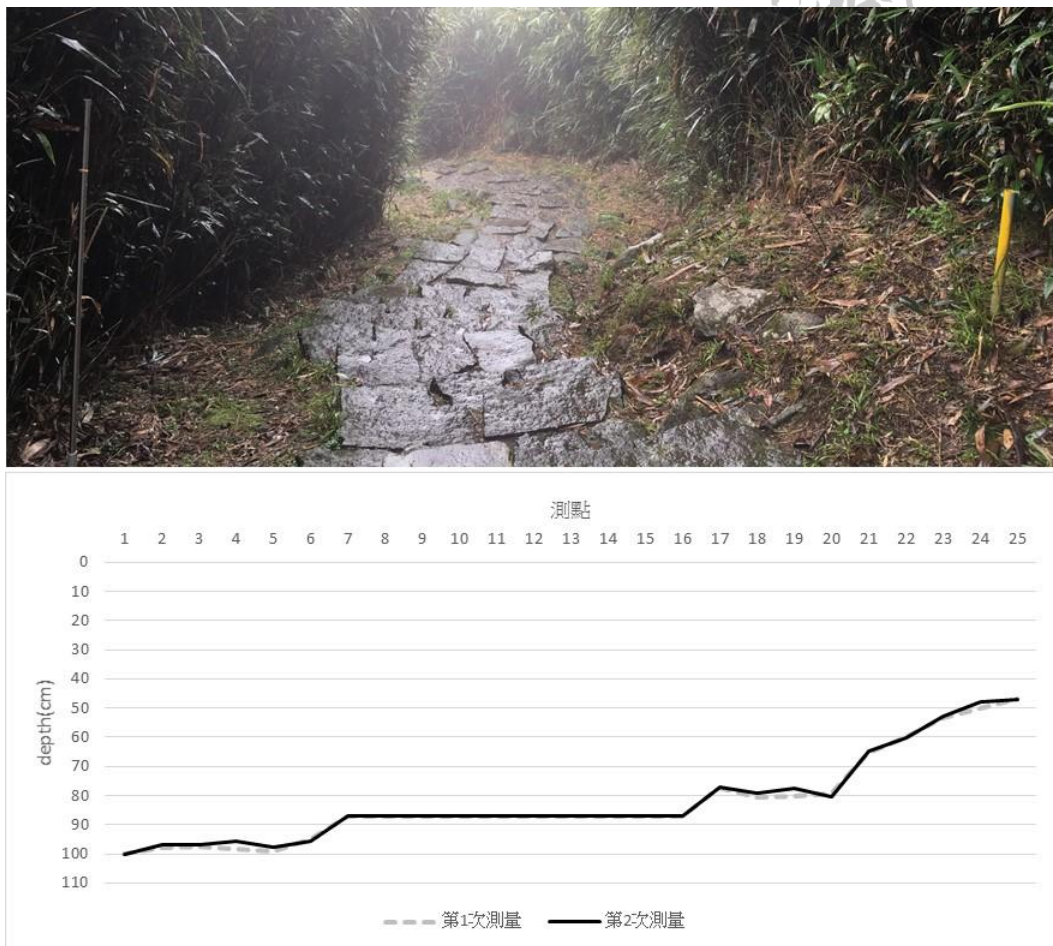
圖 50 七星主峰-東峰步道土壤沖刷監測位置 19

監測位置 19 已接近小油坑登山口，步道兩側受踩踏情形不明顯，未有明顯的侵蝕凹陷或堆積現象(見圖 50)。緊鄰步道邊界外側區域之植群生長受到遊客活動及管理行為(清除雜草)影響，土壤密實度可能受到下雨影響，造成土質鬆軟，使部分增加率呈現負值(見表 22)。

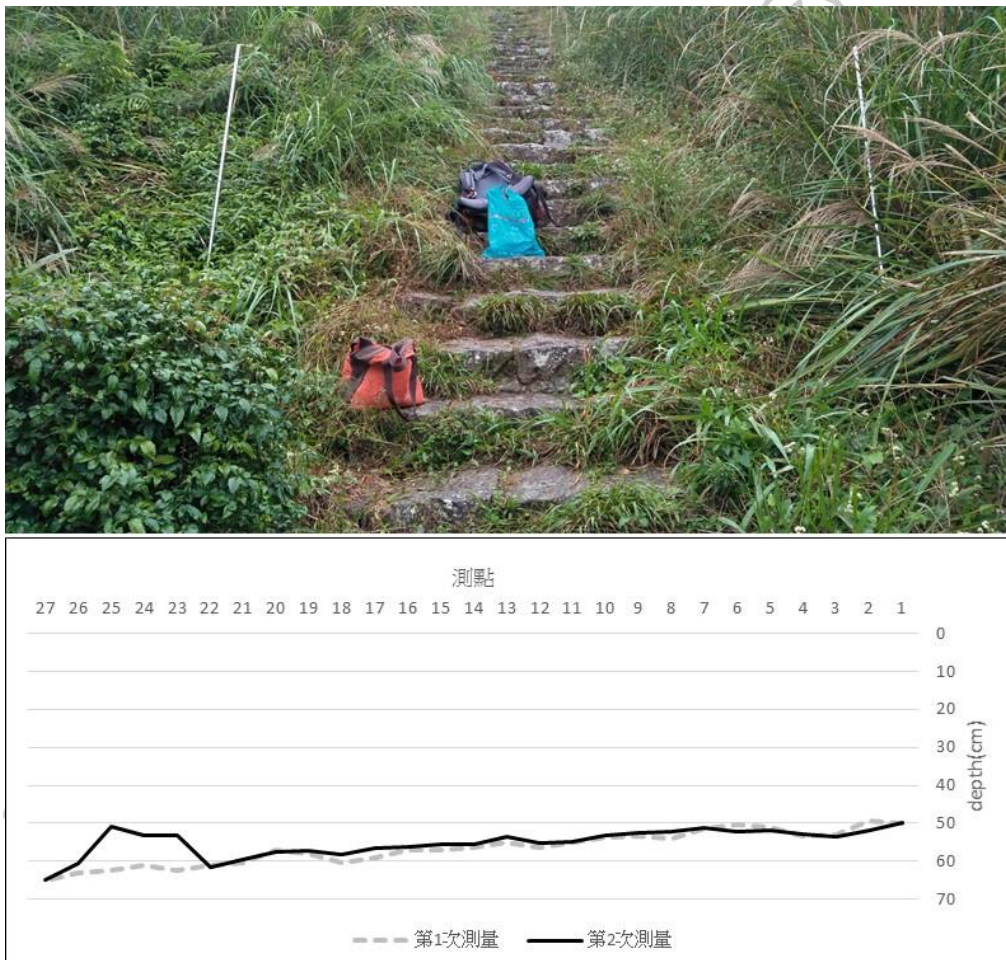
圖 56 大屯主峰-連峰步道土壤沖刷監測位置 05

監測位置 05 坡度較大，故圖 56 照片拍攝方向為步道監測方向之反向，步道右側表面有明顯的堆積隆起，主要是植物生長茂密，此處並無土壤流失的現象。緊鄰步道邊界外側區域之植群生長受到管理行為(清除雜草)影響，土壤密實度可能受到下雨影響，造成土質鬆軟，使部分增加率呈現負值(見表 28)。

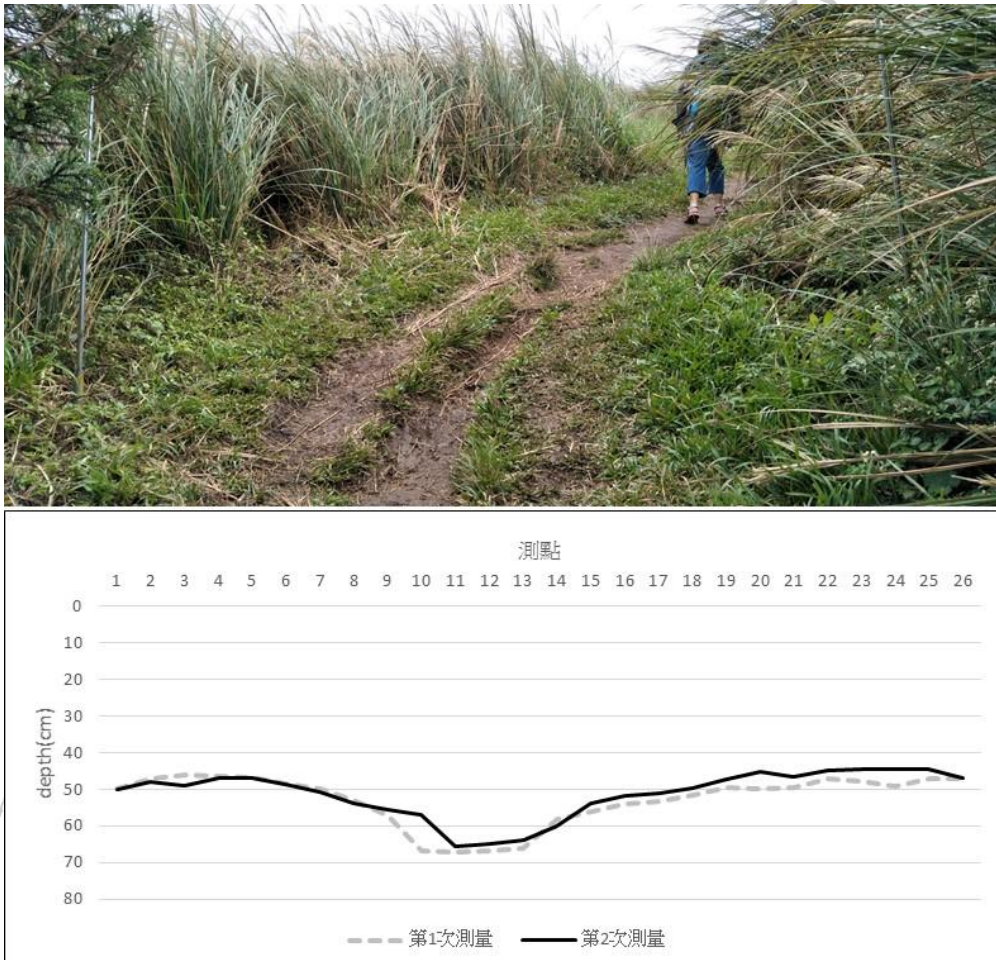
圖 60 大屯主峰-連峰步道土壤沖刷監測位置 09

監測位置 09 步道中心處表面有凹陷現象(見圖 60)，是民眾主要行走踩踏地帶，右側有些許堆積隆起，主要為植物生長區域。緊鄰步道邊界外側區域之植群生長受到遊客活動及管理行為(清除雜草)影響，土壤則可能受到下雨影響，造成土質鬆軟，使部份密實度增加率呈現負值(見表 32)。
