陽明山國家公園步道遊憩衝擊評估  
暨管理維護機制建置計畫

Recreation impact assessment and  
establishing mechanism of  
management maintenance for trails  
in Yangmingshan National Park

陽明山國家公園管理處委託辦理報告

中華民國 106 年 12 月

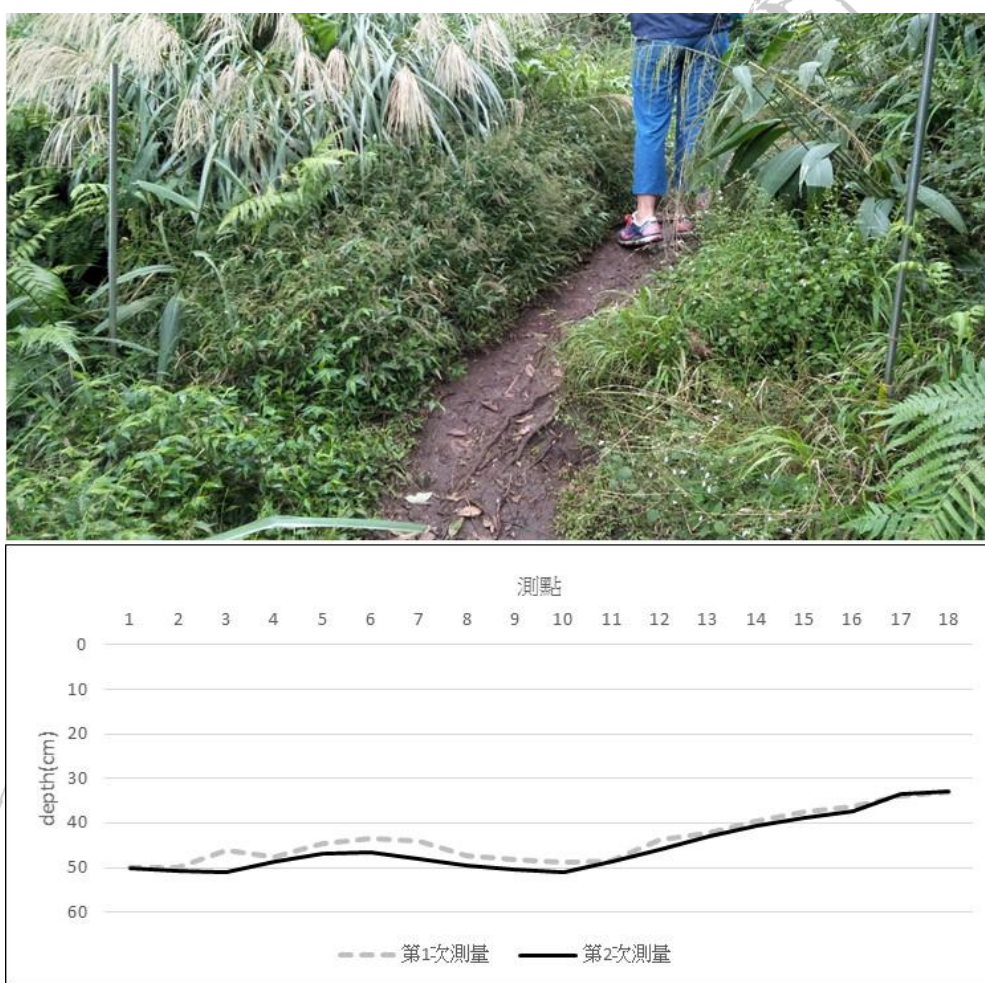
圖 62 大屯主峰-連峰步道土壤沖刷監測位置 11

監測位置 11 之步道行走區域有明顯的土壤沖蝕現象(見圖 62)。緊鄰步道邊界外側區域之植群覆蓋程度與對照組差異甚小，土壤則可能受到下雨影響，造成土質鬆軟，使部份密實度增加率呈現負值(見表 34)。

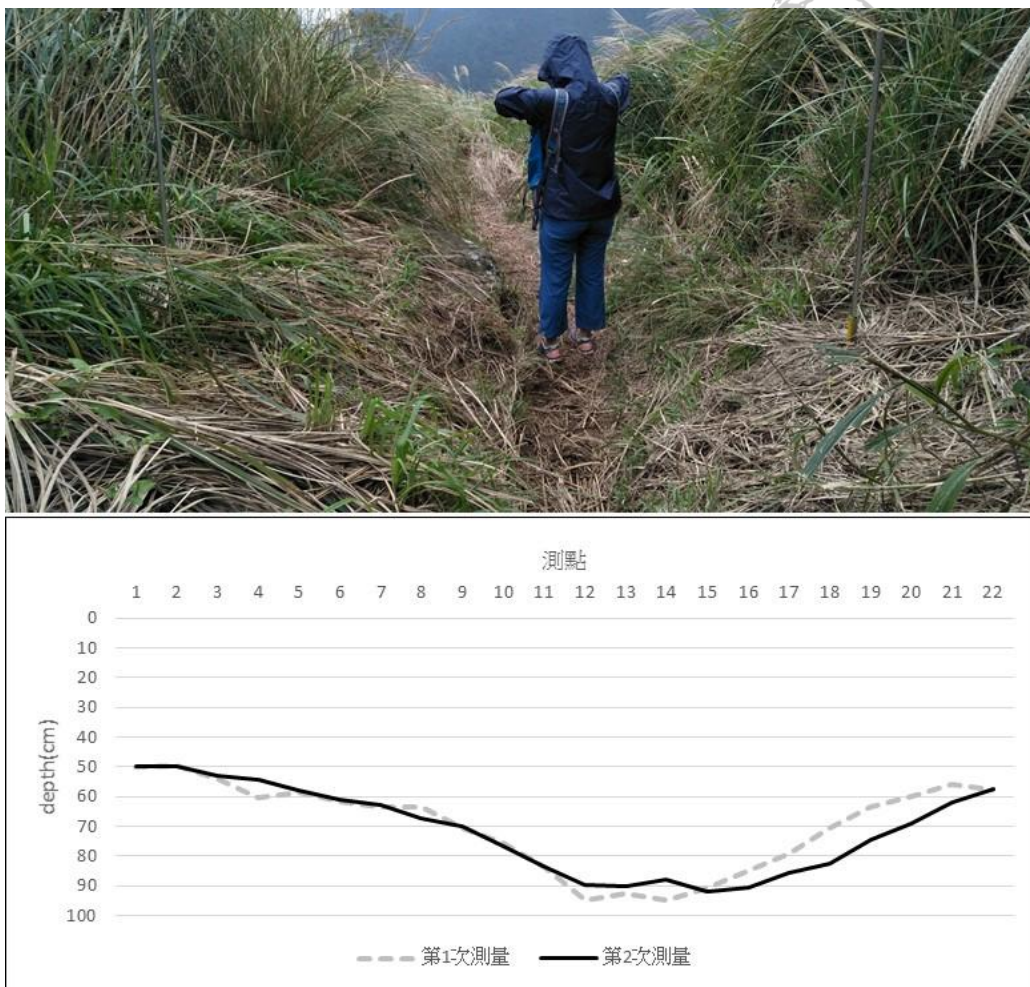
圖 63 大屯主峰-連峰步道土壤沖刷監測位置 12

監測位置 12 之步道右側剖面高度明顯降低(見圖 63)，主要為雜草割除後所造成的差異。緊鄰步道邊界外側區域之植群生長主要受到管理行為(清除雜草)影響，土壤則可能受到下雨影響，造成土質鬆軟，使部份密實度增加率呈現負值(見表 35)。

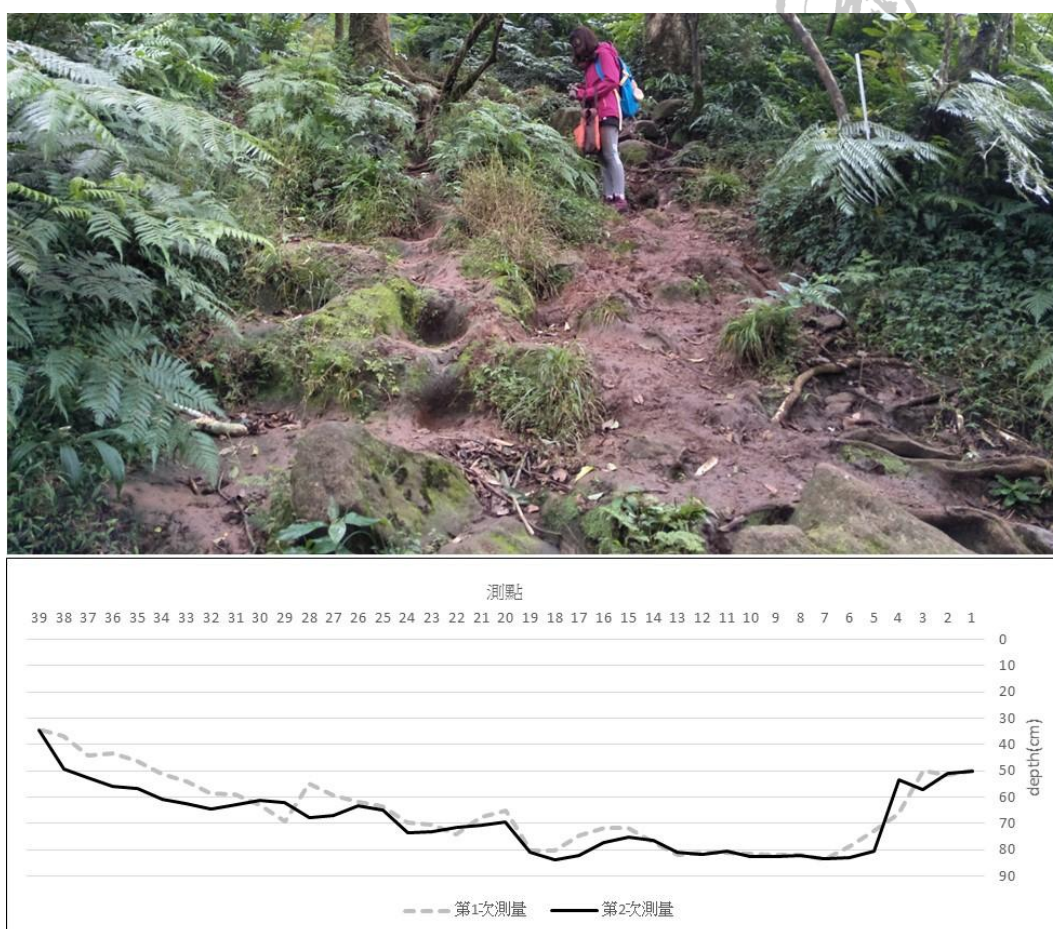
圖 64 大屯主峰-連峰步道土壤沖刷監測位置 13

監測位置 13 地勢陡峭，故圖 64 照片拍攝方向為步道監測方向之反向，民眾多半從步道右側(照片左方)下山，有較嚴重的凹陷情形。步道兩側植群分布多受到民眾踩踏影響，土壤則可能受到下雨影響，造成土質鬆軟泥濘，使部份密實度增加率呈現負值(見表 36)。

大屯主峰-連峰步道劣化較嚴重路段為大屯坪→大屯西峰及大屯西峰→面天坪兩個路段；其中，大屯坪→大屯西峰路段有監測點 08(里程標示牌「大屯坪→大屯西峰 0.2 Km」至里程標示牌「大屯坪→大屯西峰 0.4 Km」間)及監測點 10(里程標示牌「大屯坪→大屯西峰 0.6 Km」至里程標示牌「大屯坪→大屯西峰 1.0 Km」間)，而大屯西峰→面天坪路段衝擊較嚴重者為監測點 13 及 14(里程標示牌「大屯西峰→面天坪 0.6 Km」至里程標示牌「大屯西峰←面天坪 0.0 Km」間)。此二路段衝擊較嚴重的主要原因為步道為自然路面且坡度較陡，地表逕流流速較高導致對土壤的沖刷較為嚴重。而坡度陡峭之故，登山者因攀附及踩踏路旁植被的情形更形嚴重。

1. 考量此步道所處資源分區為特別景觀區，且既有步道部分路段已有較強的人為路面(如石階)，因此建議檢視此無人為鋪面路段，設置導流橫木將地表逕流導離步道，減少逕流對步道土壤之沖刷。
2. 於坡度陡峭路段(如測點 10、13 及 14)，宜以石材或枕木設置階梯，清楚標示步道路徑，於步道兩側設立木籬，並復育步道兩旁植被，以減少登山者攀附路旁植栽或踩踏地被擴大衝擊範圍(參閱圖 114)。

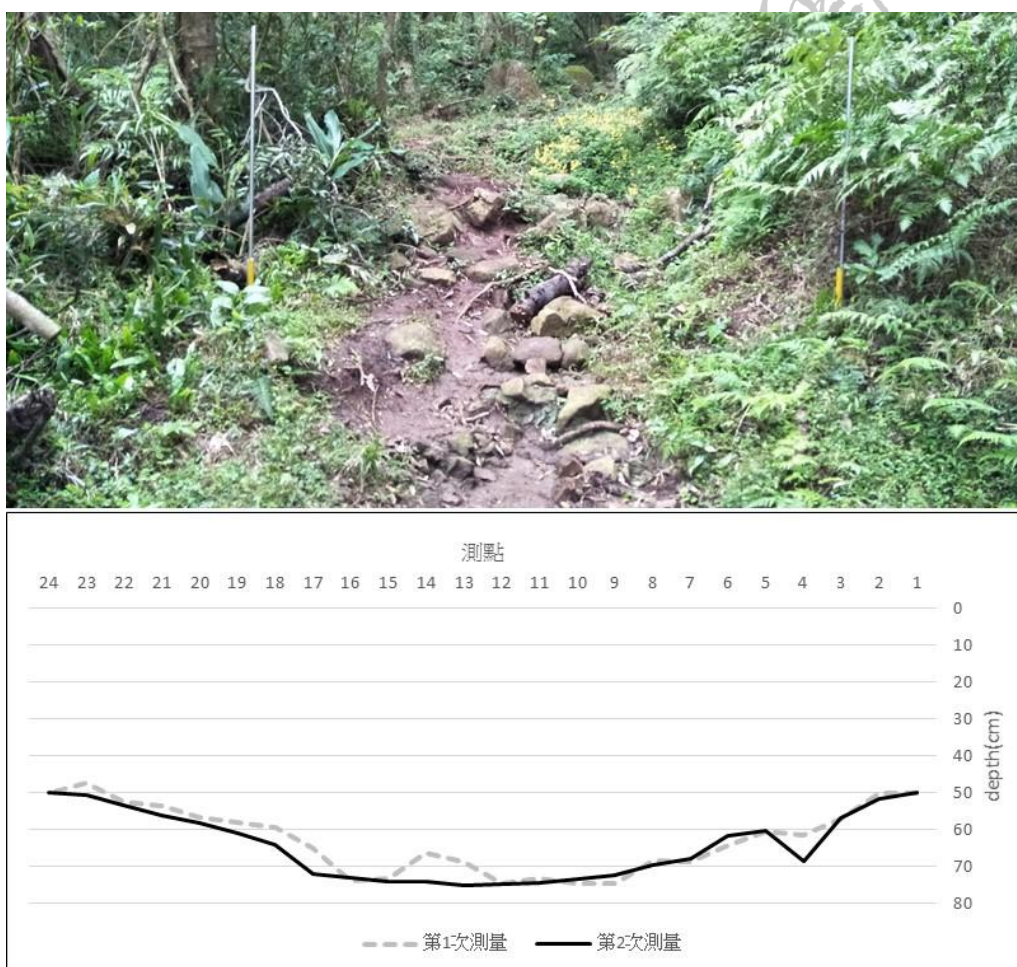
圖 65 大屯主峰-連峰步道土壤沖刷監測位置 14

監測位置 14 照片拍攝方向為步道監測方向之反向，步道兩側均有侵蝕凹陷的情形(見圖 65)。緊鄰步道邊界外側區域之植群生長主要受到遊客活動影響，土壤則可能受到下雨影響，造成土質鬆軟，使部份密實度增加率呈現負值(見表 37)。

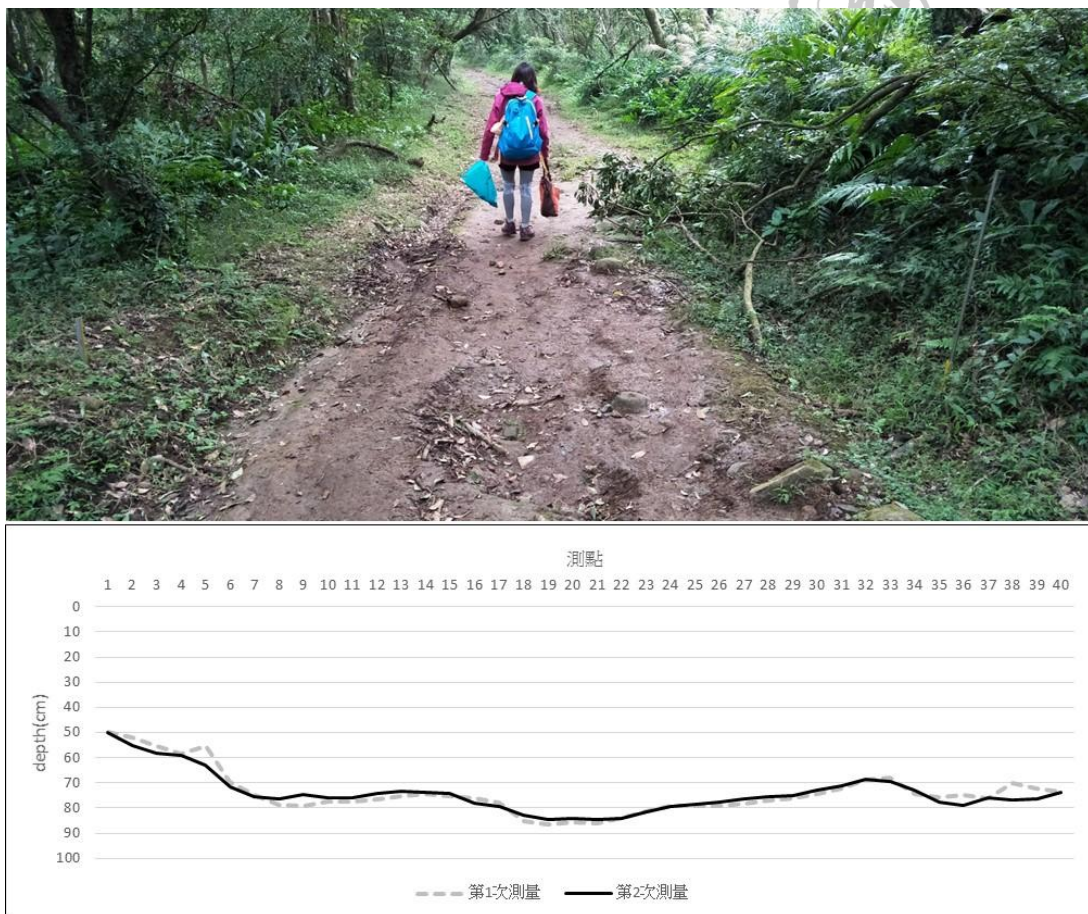
圖 66 大屯主峰-連峰步道土壤沖刷監測位置 15

監測位置 15 未有明顯的侵蝕凹陷或堆積現象(見圖 66)。緊鄰步道邊界外側區域之植群生長主要受到遊客活動及管理行為(清除雜草)影響，土壤則可能受到下雨影響，造成土質鬆軟，使部份密實度增加率呈現負值(見表 38)。

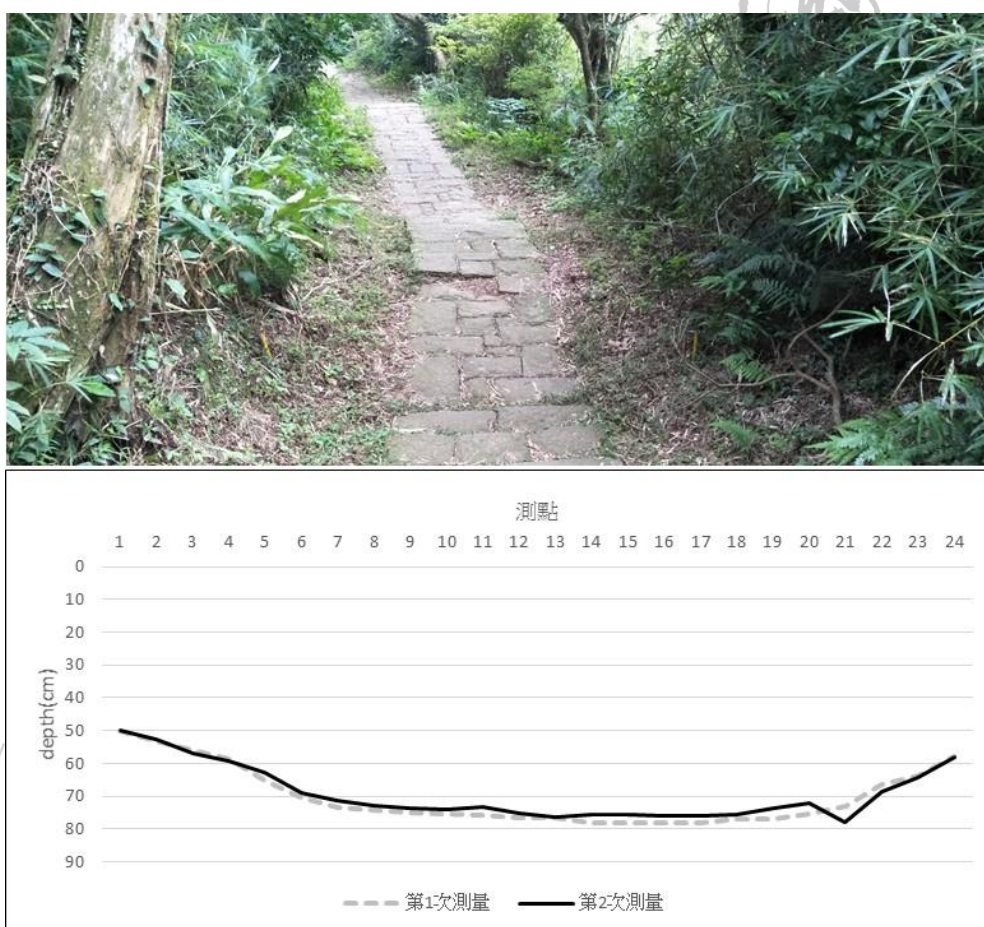
圖 68 大屯主峰-連峰步道土壤沖刷監測位置 17

監測位置 17 未有明顯的侵蝕凹陷或堆積現象(見圖 68)。緊鄰步道邊界外側區域之植群生長主要受到遊客活動及管理行為(清除雜草)影響，土壤則可能受到下雨影響，造成土質鬆軟，使部份密實度增加率呈現負值(見表 40)。

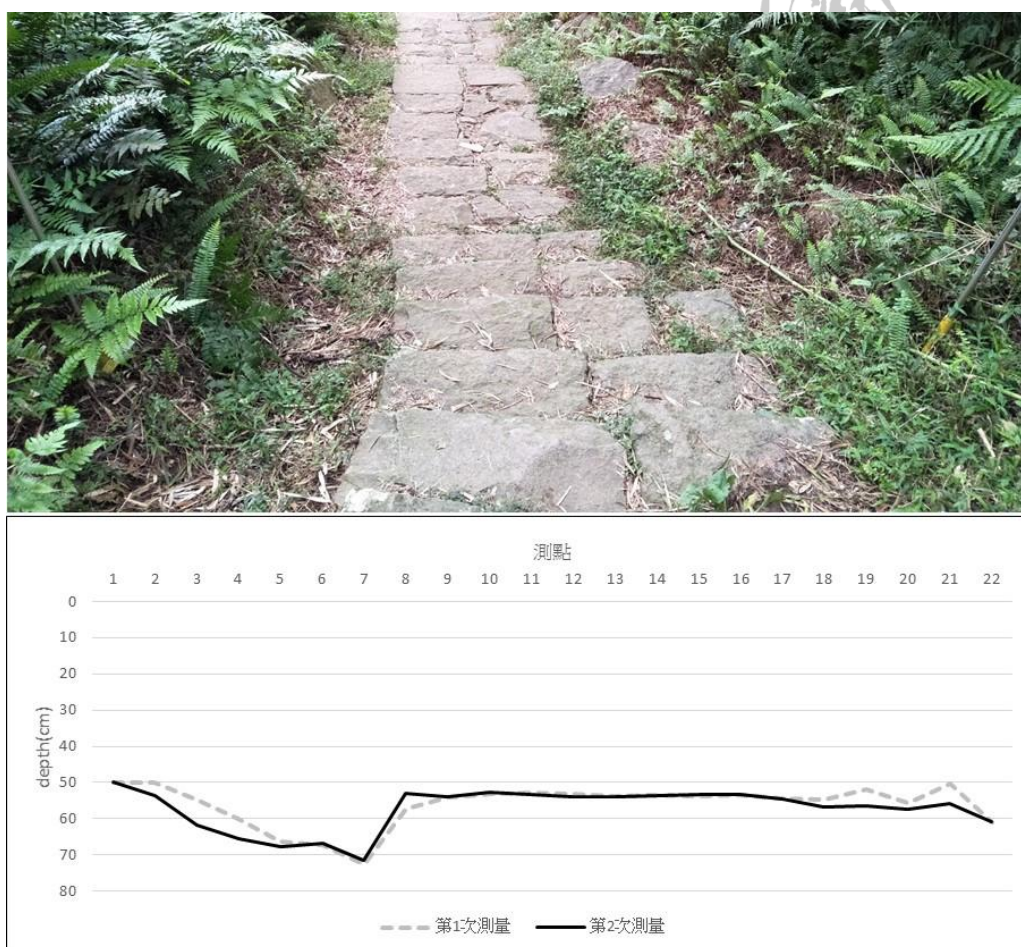
圖 69 大屯主峰-連峰步道土壤沖刷監測位置 18

監測位置 18 步道左側有明顯的侵蝕凹陷(見圖 69)，需加強導水避免形成步道逕流。緊鄰步道邊界外側區域不易行走，植群生長主要受到管理行為(清除雜草)影響，土壤則可能受到下雨影響，造成土質鬆軟，使部份密實度增加率呈現負值(見表 41)。

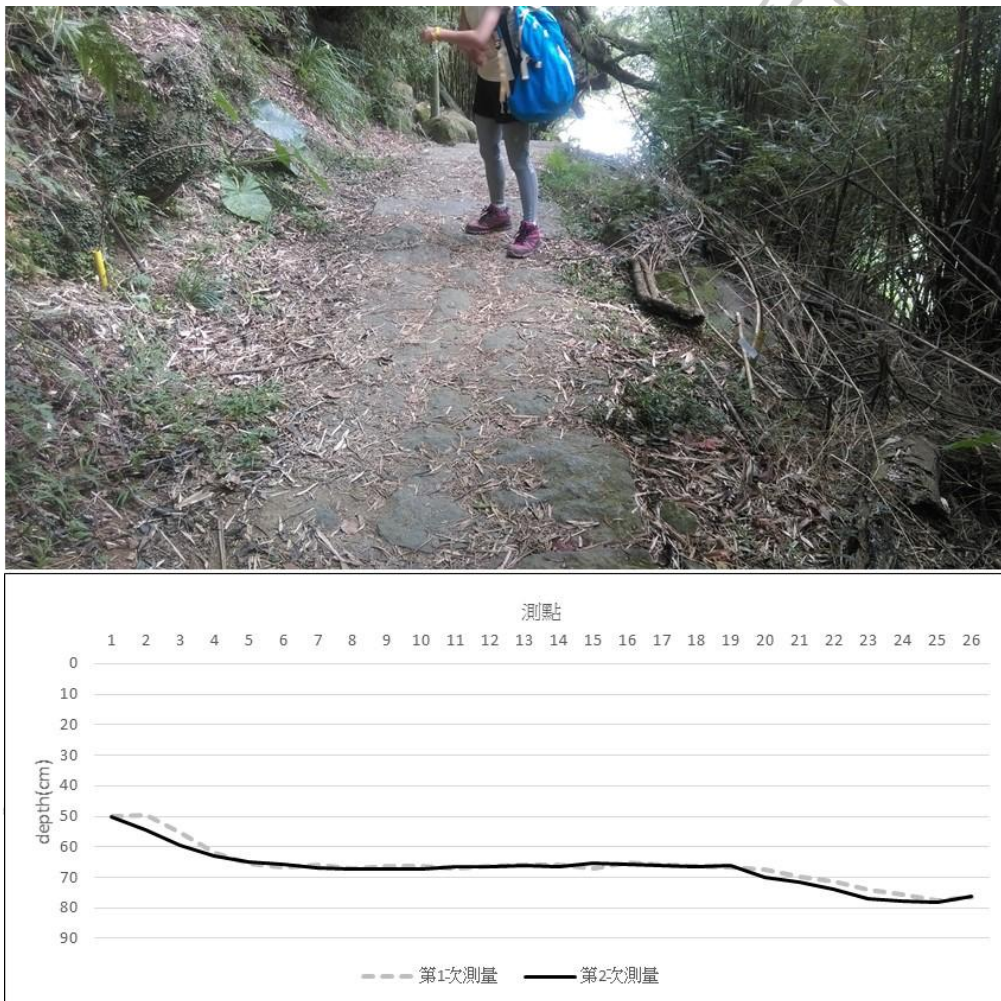
圖 71 大屯主峰-連峰步道土壤沖刷監測位置 20

監測位置 20 未有明顯的侵蝕凹陷或堆積現象(見圖 71)。步道右側對照組區域植群生長分布受到邊坡沖刷影響，而無法監測其數值，土壤則可能受到下雨影響，造成土質鬆軟，使部份密實度增加率呈現負值(見表 43)。

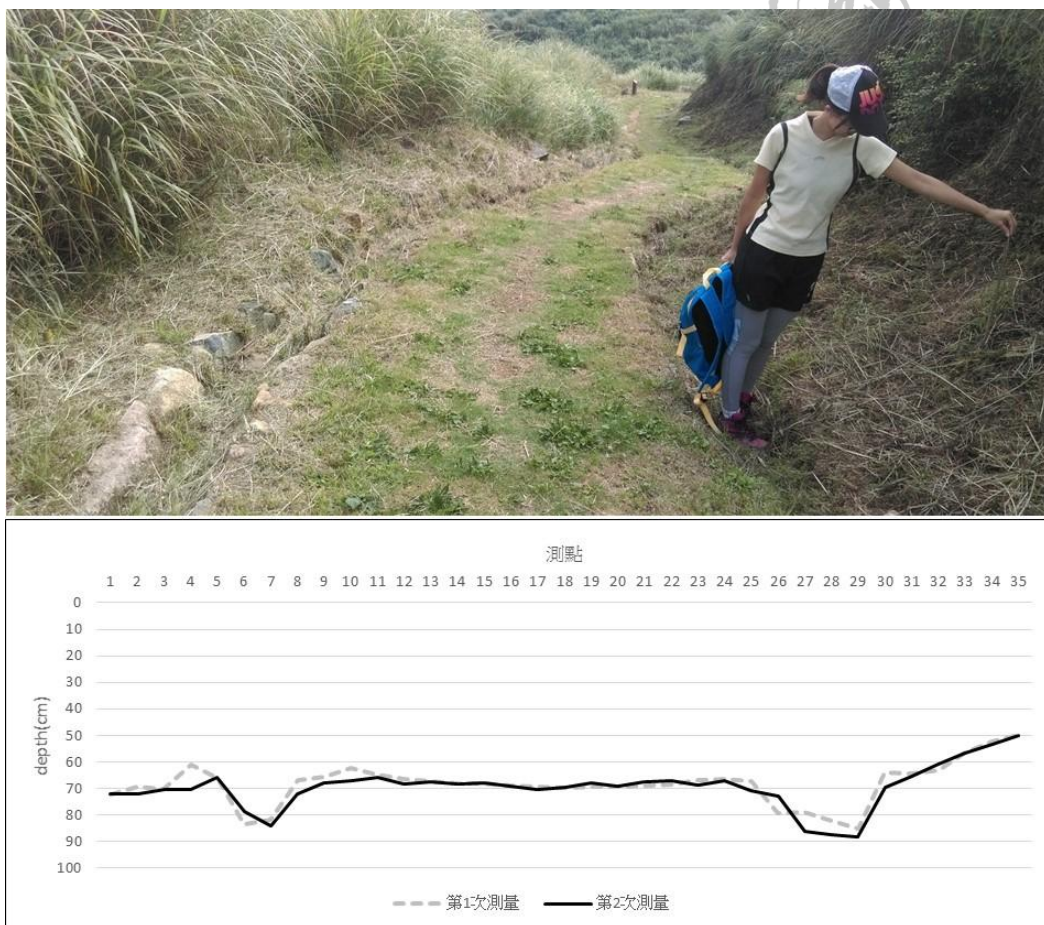
圖 73 日人路段步道土壤沖刷監測位置 01

日人路監測位置 01 步道兩側凹陷主要為排水功能，無明顯沖蝕現象(見圖 73)。緊鄰步道邊界外側區域之植群生長主要受到遊客活動及管理行為(清除雜草)影響，土壤則可能受到下雨影響，造成土質鬆軟，使部份密實度增加率呈現負值(見表 45)。

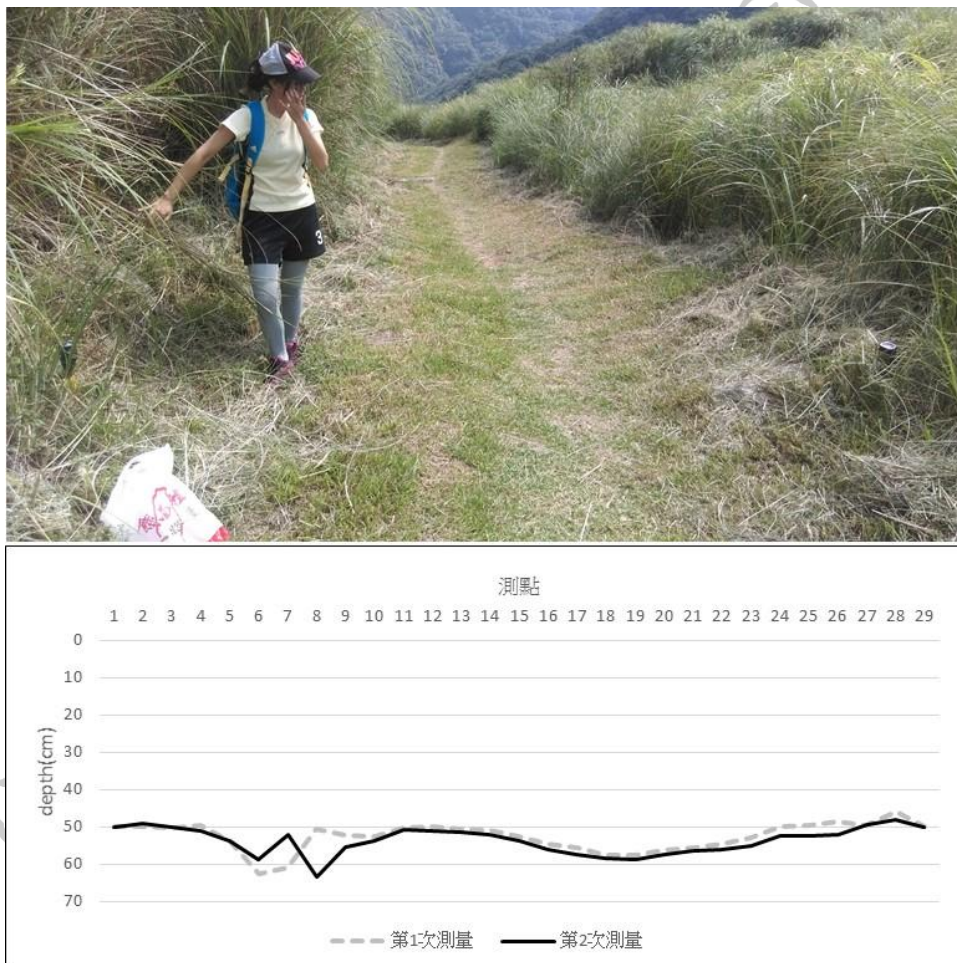
圖 76 日人路段步道土壤沖刷監測位置 04

日人路監測位置 04 步道左側(測點 5-9)有較大的變化，根據現場觀察，主要為雜草割除後且測量人員未將測點壓實所造成的差異(見圖 76)。緊鄰步道邊界外側區域之植群生長主要受到遊客活動及管理行為(清除雜草)影響，土壤則可能受到下雨影響，造成土質鬆軟，使部份密實度增加率呈現負值(見表 48)。

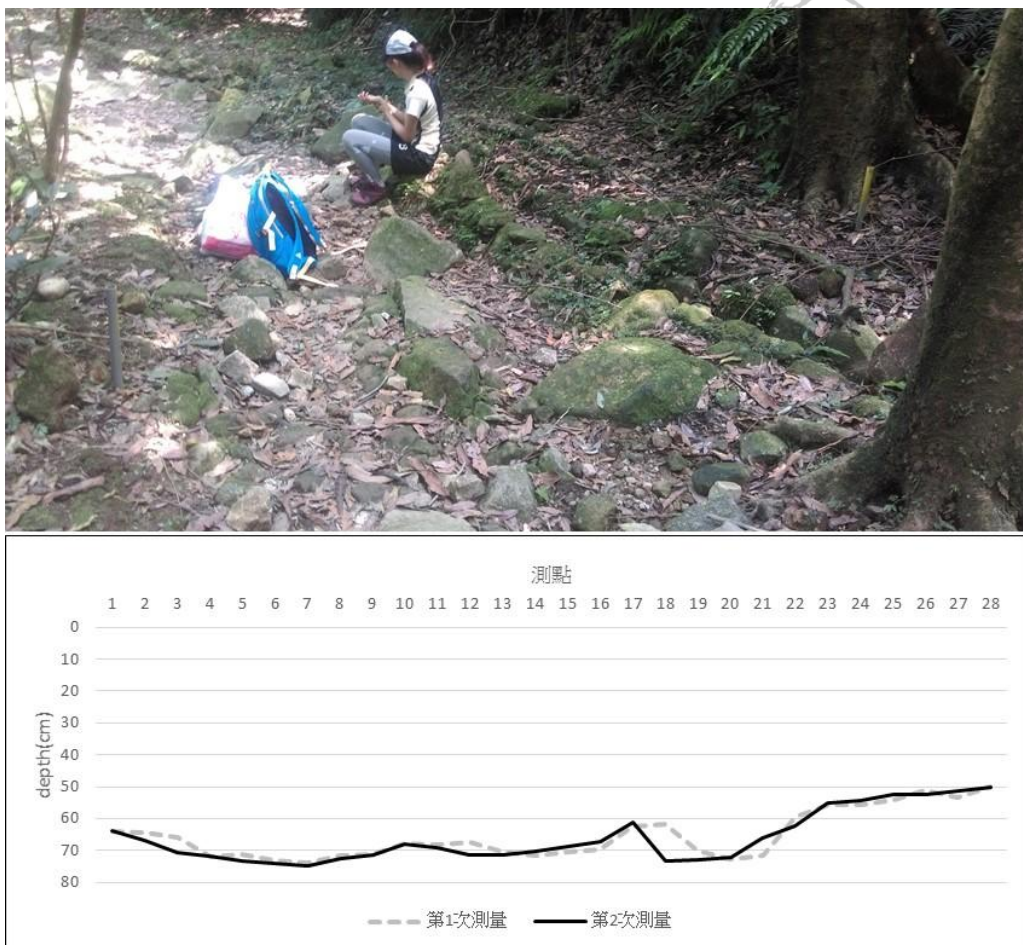
圖 78 日人路段步道土壤沖刷監測位置 06

日人路監測位置 06 有較多塊石分布，右側凹陷處有排水功能，其餘地帶未有明顯的侵蝕凹陷或堆積現象(見圖 78)。步道兩側植群生長多受到地形及石塊分布所影響，對照組區域植群分布不明顯，土壤則可能受到下雨影響，造成土質鬆軟，使部份密實度增加率呈現負值(見表 50)。

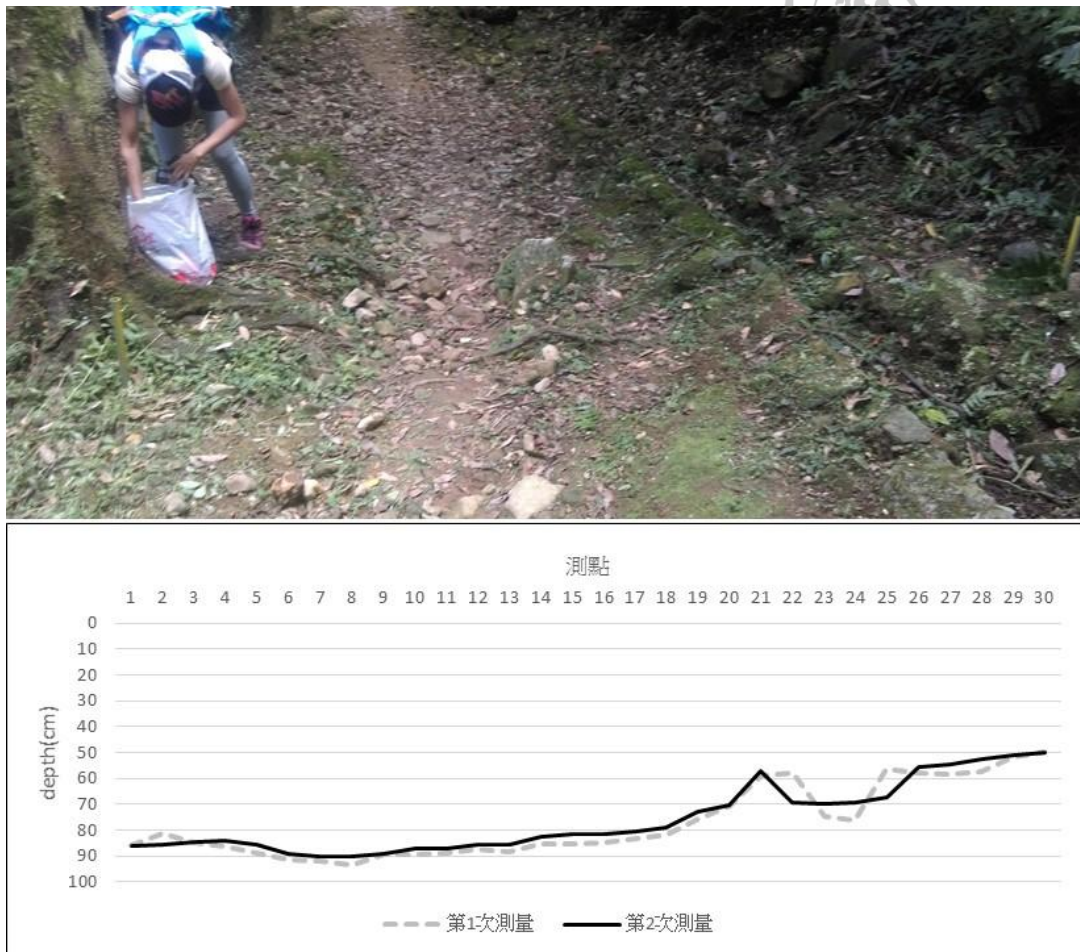
圖 79 日人路段步道土壤沖刷監測位置 07

日人路監測位置 07 右側凹陷處有排水功能，其餘地帶未有明顯的侵蝕凹陷或堆積現象(見圖 79)。緊鄰步道邊界外側區域之植群生長主要受到遊客活動影響，土壤則可能受到下雨影響，造成土質鬆軟，使部份密實度增加率呈現負值(見表 51)。

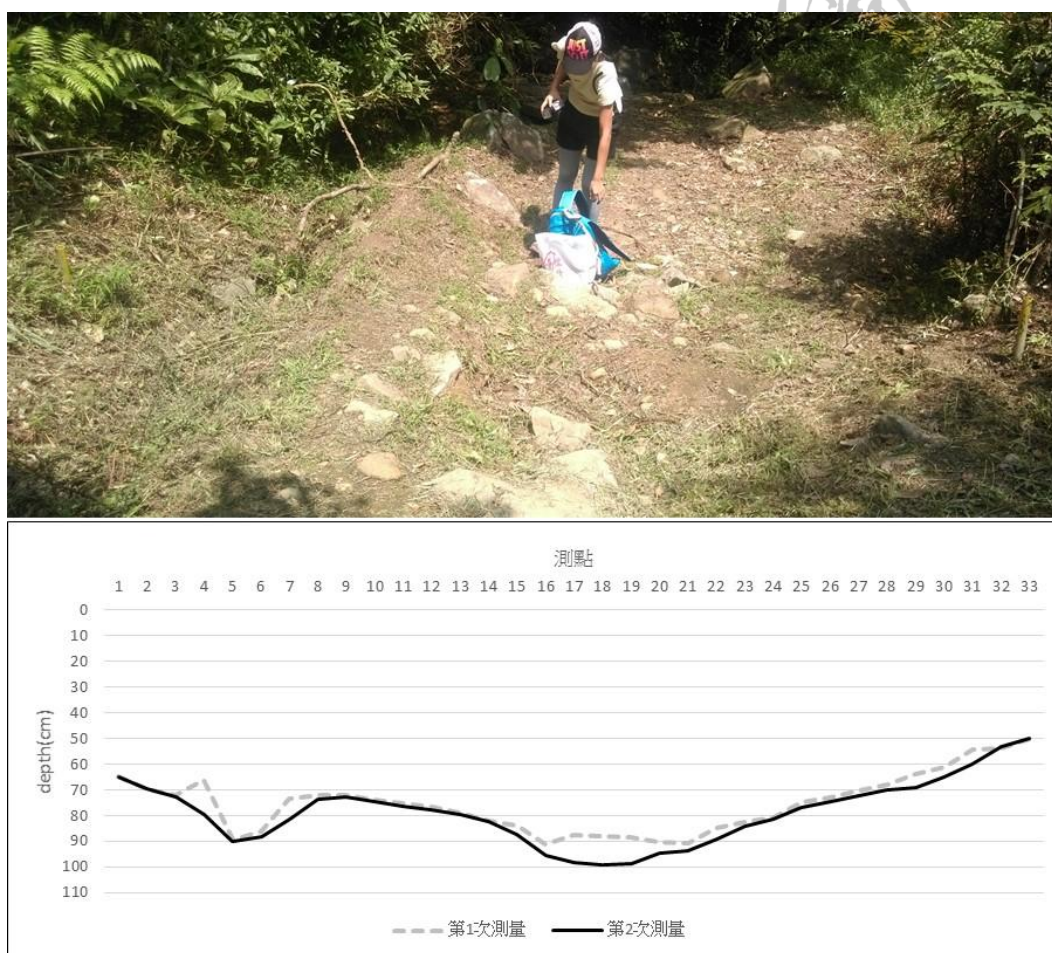
圖 80 日人路段步道土壤沖刷監測位置 08

金包里大路與日人路步道之土壤冲刷情形大致良好，日人路步道主要為自然泥土鋪面，有較多步道表面凹陷情形，例如監測位置 02、03(里程標示牌「擎天崗→上磺溪停車場 3.0 Km」至里程標示牌「擎天崗→上磺溪停車場 2.6 Km」處)、05(里程標示牌「擎天崗→上磺溪停車場 2.4 Km」至里程標示牌「擎天崗←上磺溪停車場 2.2 Km」處)、08(里程標示牌「擎天崗←上磺溪停車場 1.6 Km」至里程標示牌「擎天崗←上磺溪停車場 1.4 Km」處)，後續建議加強排水引導，並持續觀察監測是否有劣化之情形。

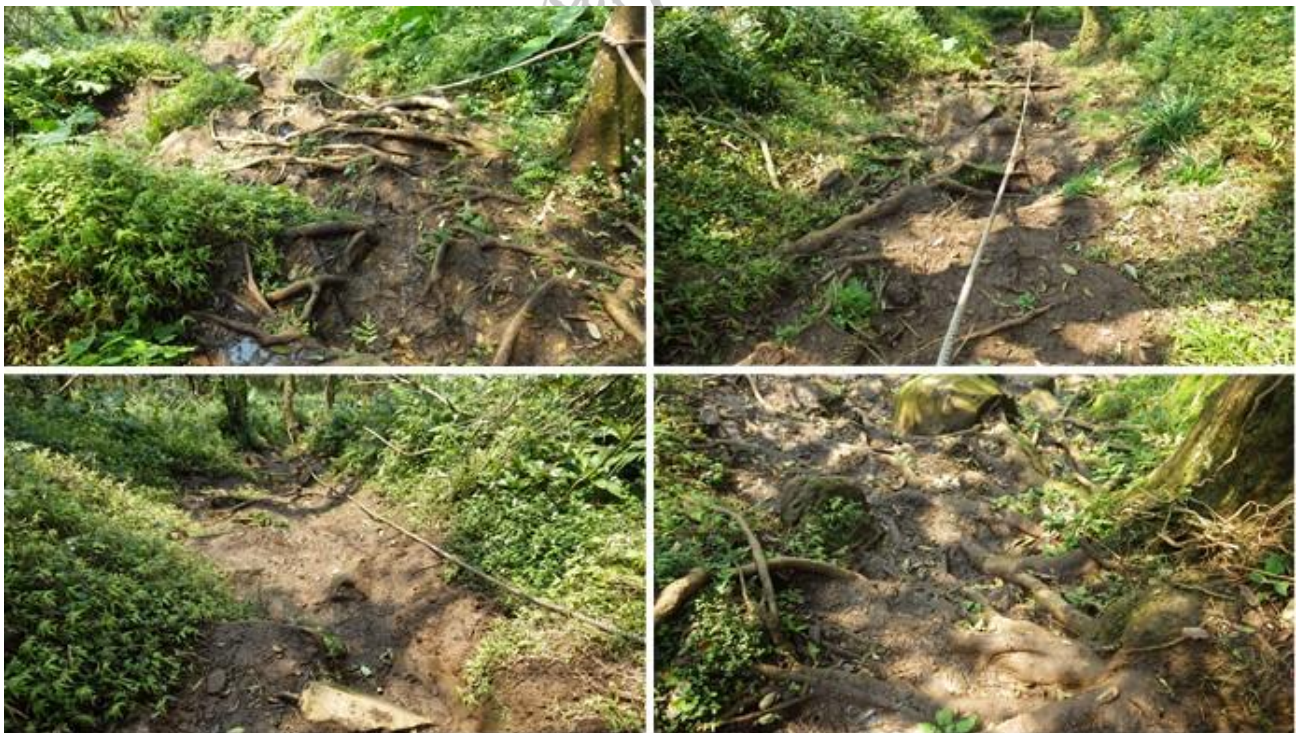
圖 110 大屯主峰-連峰步道根系裸露情形(B 點)

B 點則為 3 級(見圖 110)，屬於根系裸露嚴重之程度，根系露出大於 3cm，長度大於 30cm。

大屯山主峰-連峰步道中，於大屯坪-大屯西峰間監測點 10 附近有兩處根系裸露較嚴重之路段(參見圖 109 與圖 110)。此路段由於地勢陡峭且多為自然泥土與岩石路面，每逢下雨時期步道濕滑泥濘不易行走，遊客必須透過繩索或是樹根輔助攀爬，有多處步道遭踩踏破壞，土壤

步道根系裸露現象若無積極處理，裸露根系不但缺乏維護，登山者亦可能將其視為階梯或踏腳石，踩踏或攀扶上下陡坡，加速根系裸露及受破壞程度，最終形成導致樹木傾倒。故建議管理單位針對裸露根系設簡易圍籬並積極維護裸露根系，避免裸露根系持續受衝擊破壞。

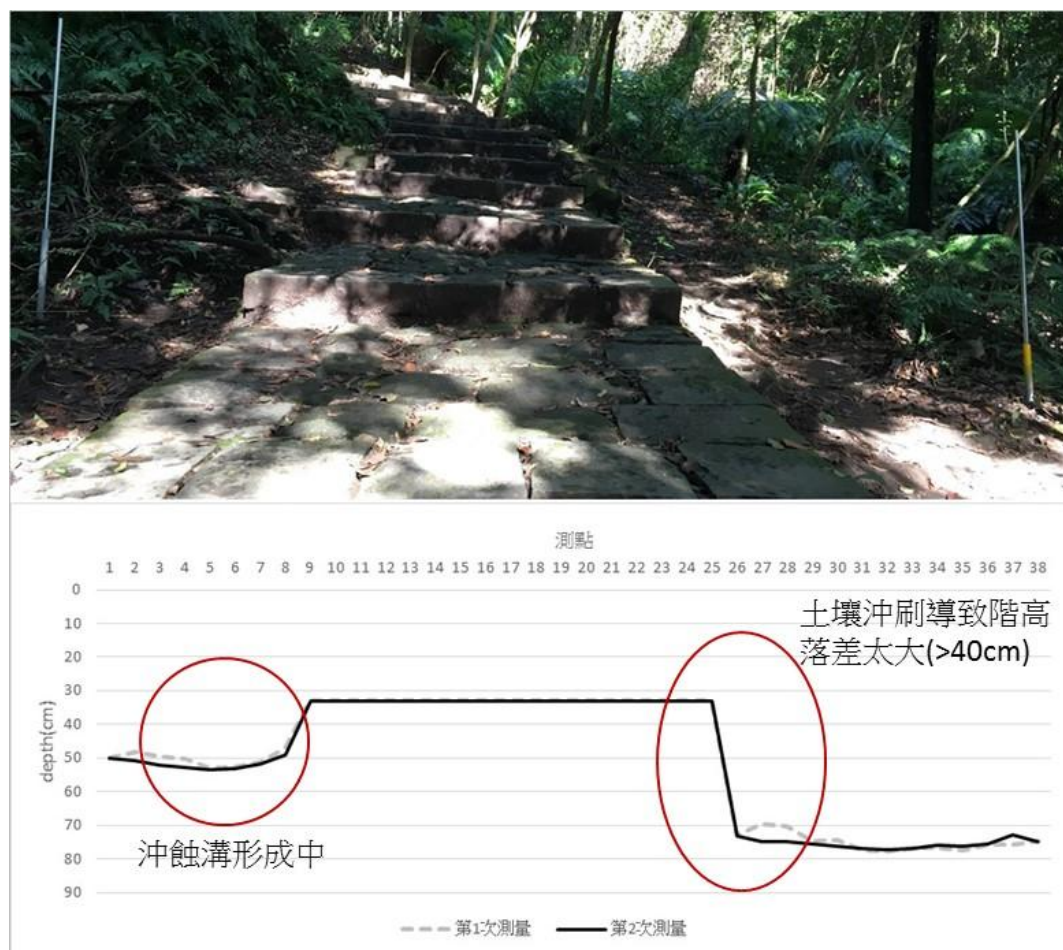
圖 113 七星主峰-東峰步道兩側沖蝕狀況說明

側土壤裸露處沖蝕溝正在形成，主要原因為地表逕流於此處無法排出，只能往低位處流，陡坡助長了逕流流速，也增加了逕流對土壤沖蝕的程度。此外，步道階梯右側土壤因常年沖刷帶走土壤，導致石階高度超 40 公分(不宜超 20 公分)，影響登山者之安全。
