陽明山國家公園暨火山地區 建材使用與維護研究

委託單位：內政部 陽明山國家公園管理處
營建署

受託單位：中華民國建築學會

中華民國七十八年四月

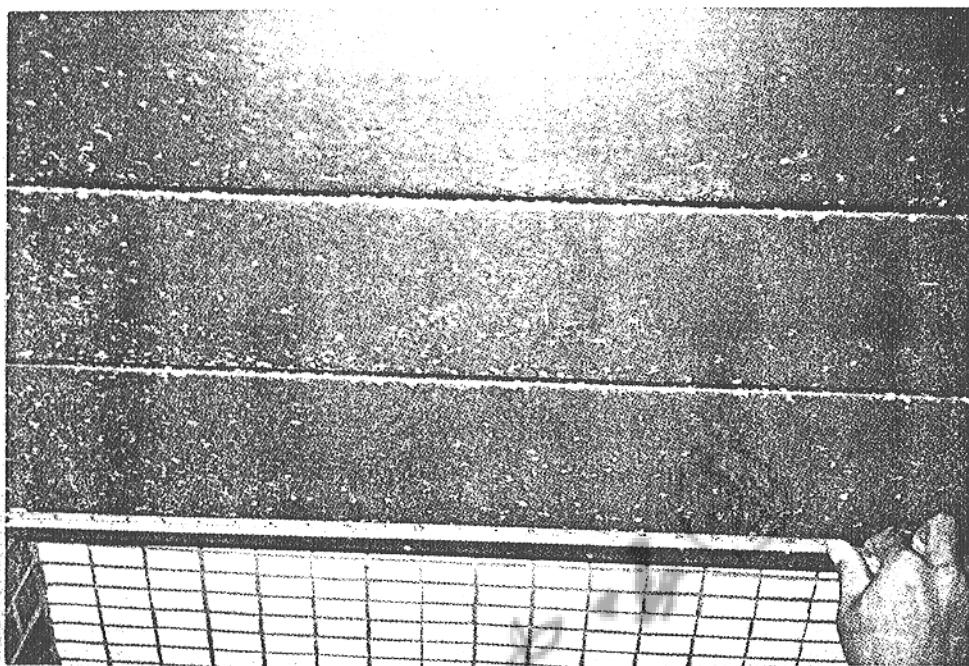
照片(一)：湖濱大廈公園警察隊辦公室前廊鋁
天花受害情形。

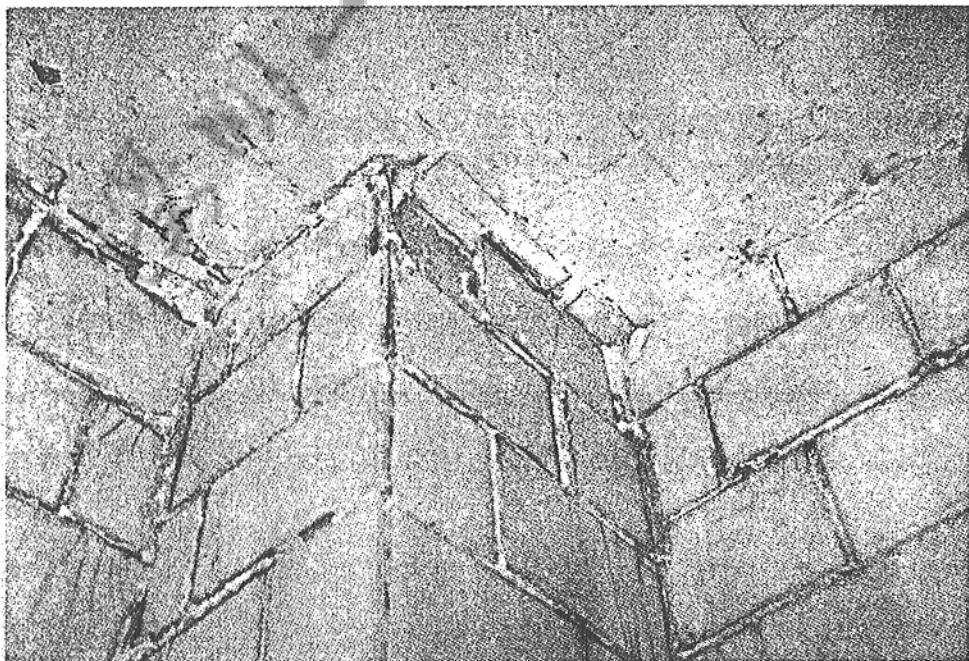
照片(二)：湖濱大廈公園警察隊辦公室；浴室
內牆受害例——磁磚脫落、勾縫長
石膏狀物質。

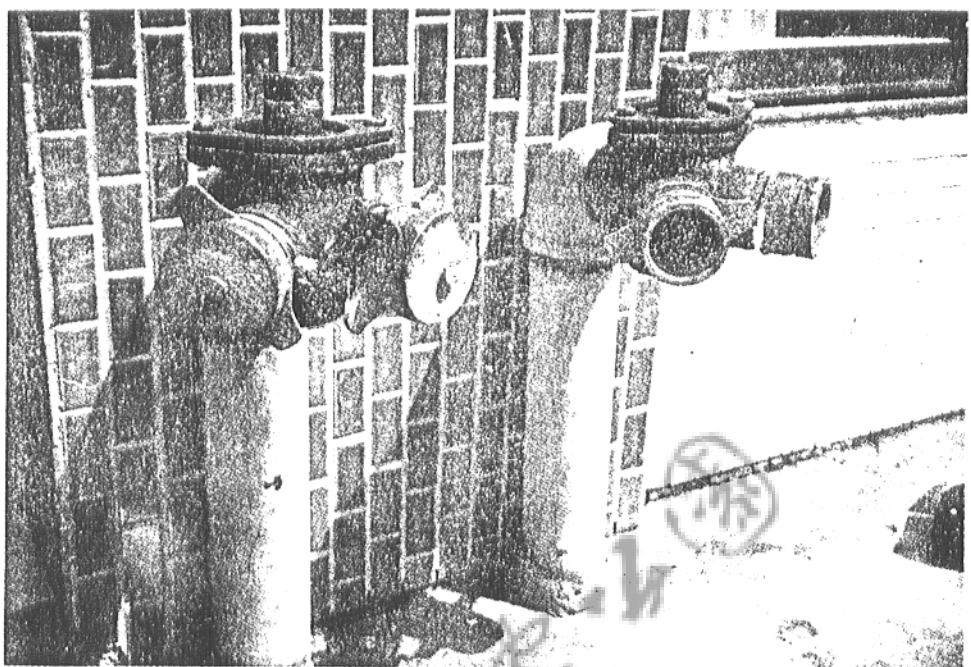
照片(三)：湖濱大廈消防栓受害例——氧化變黑。

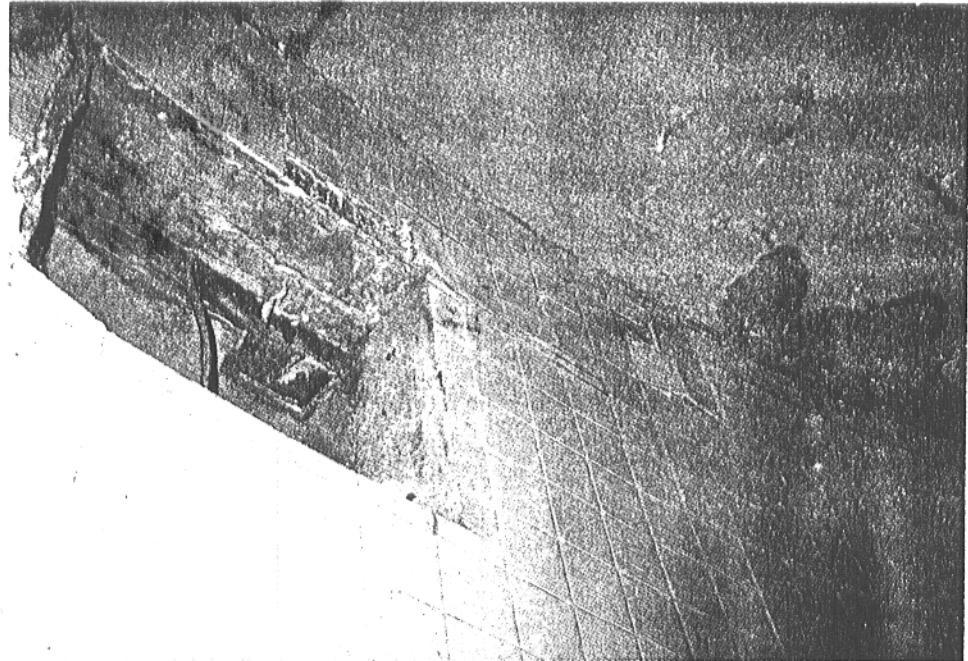
照片(四)：前山公園男公共浴室受害例——內牆磁磚脫落，勾縫長石膏狀物質。

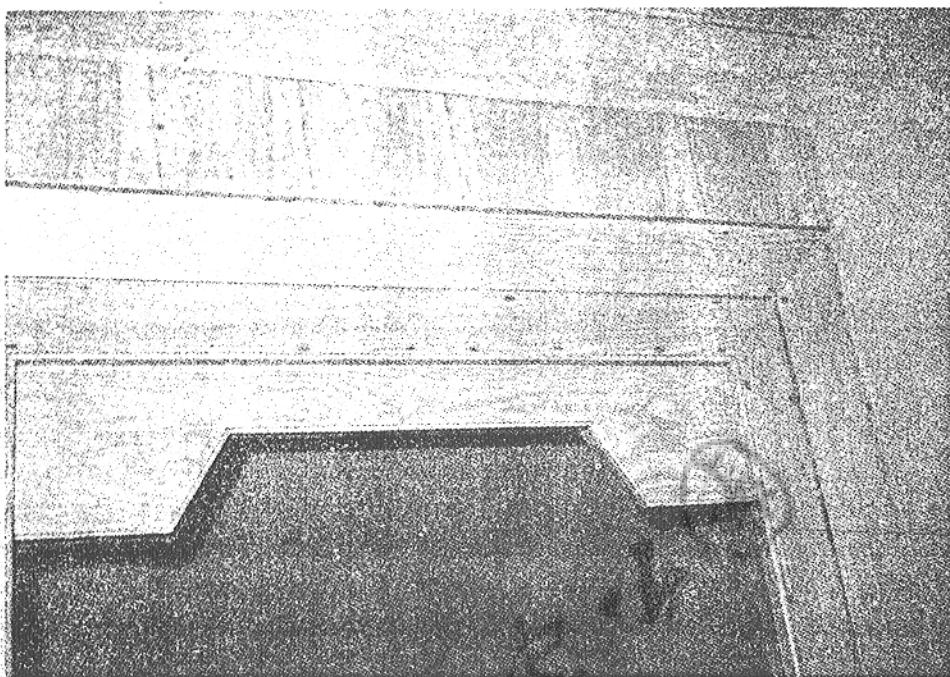
照片(五)：前山公園旁龍園；不與大氣直接接觸的釘小生鏽，在柚木皮上留下斑點。

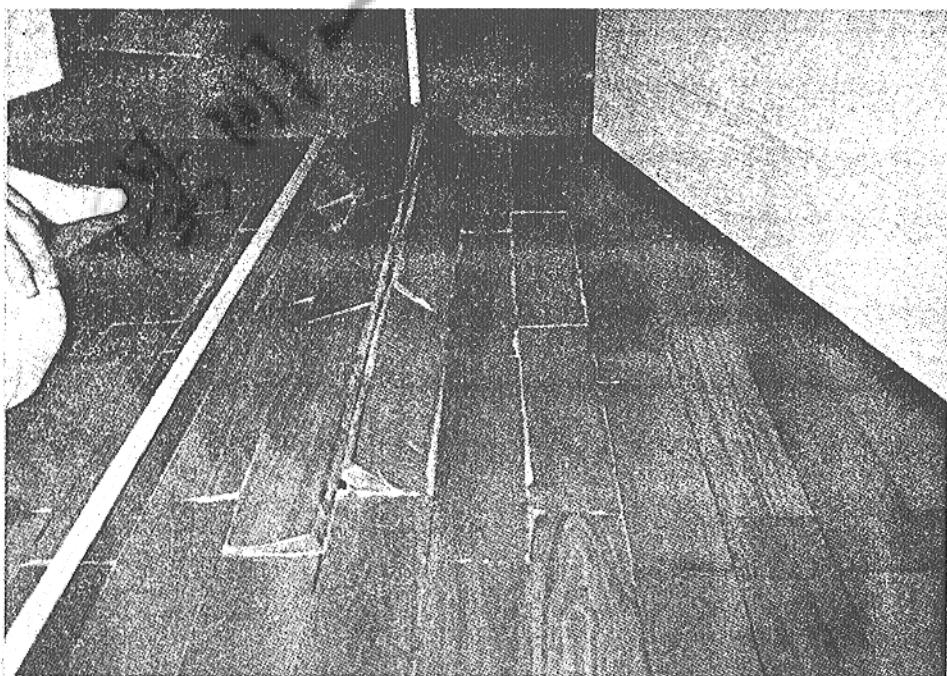
照片(六)：前山公園旁龍園；木地板受潮翹起的情形。

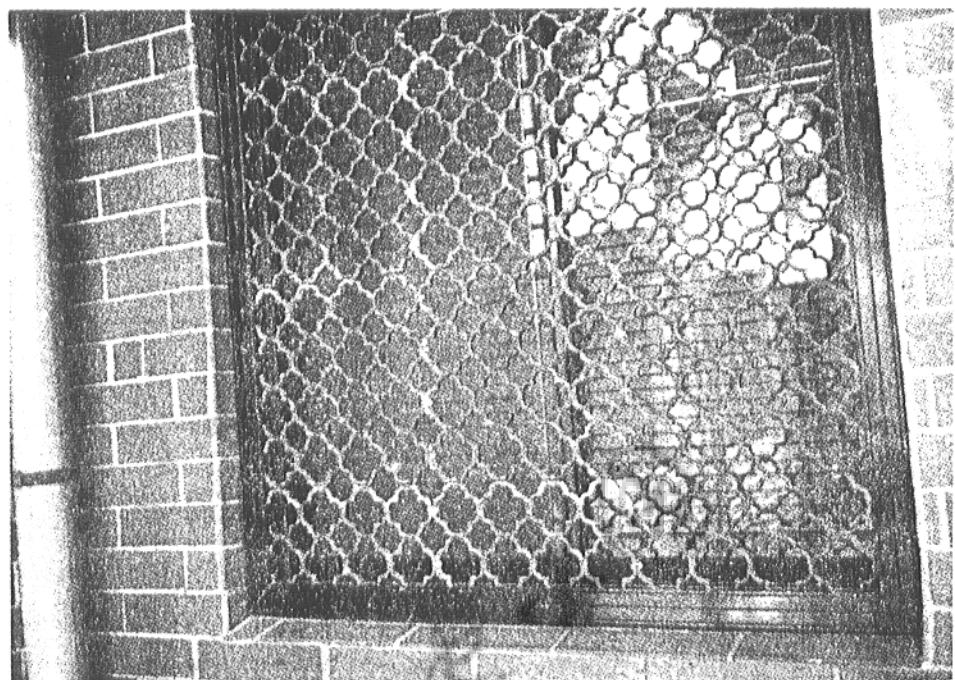
照片(七)：公園路燈管理處；鋁窗柵欄受害情形。

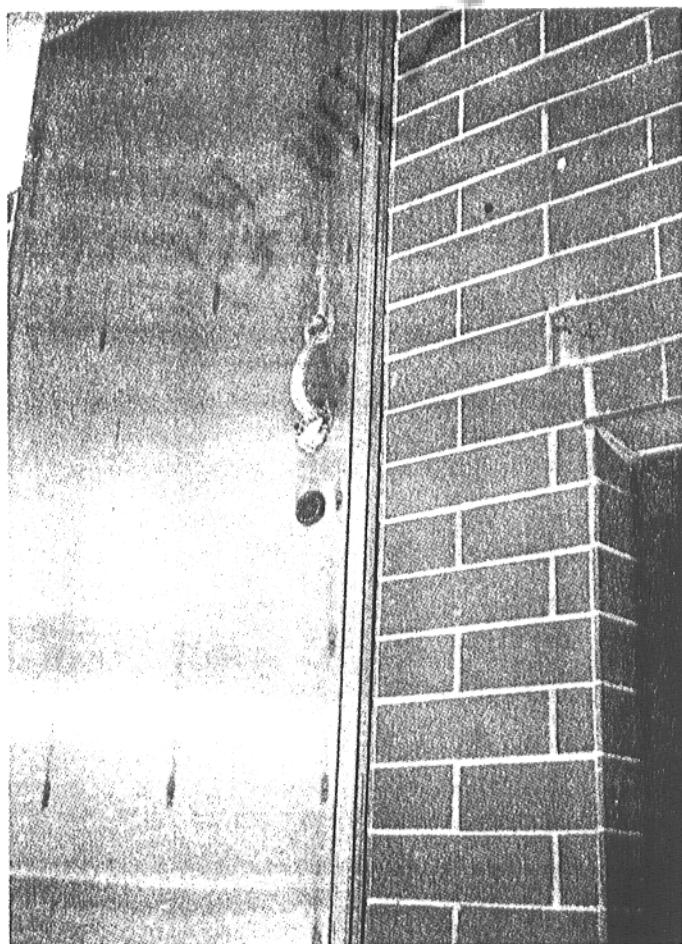
照片(八)：公園路燈
管理處；不銹鋼鐵門
受害例——焊接處有
褐色斑點，門鎖、把
手氧化變色與外膜脫
落。

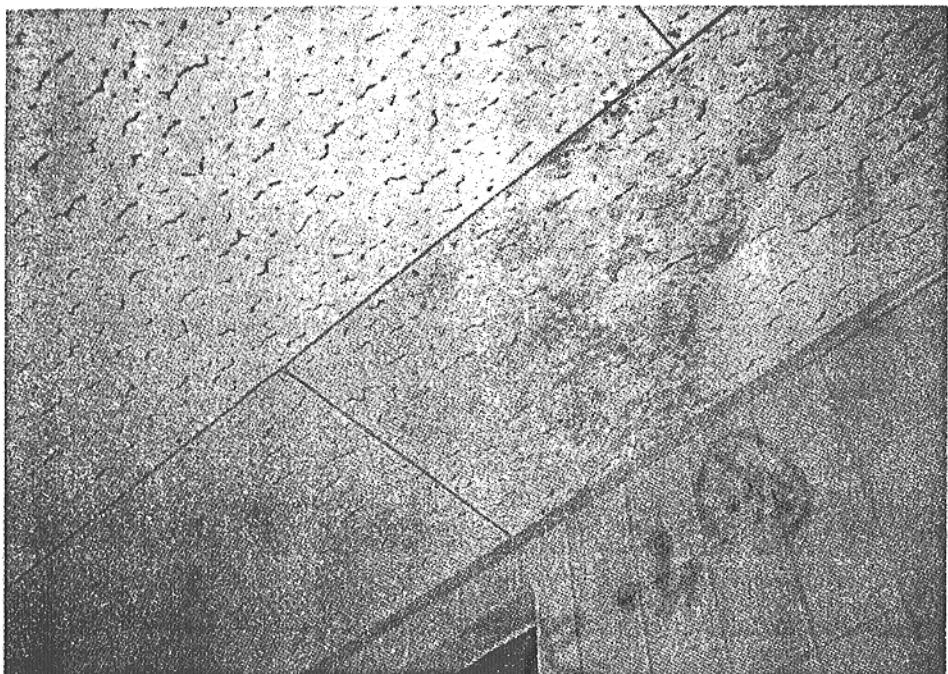
照片(九)：公園路燈管理處；石膏板受潮長黴情形。

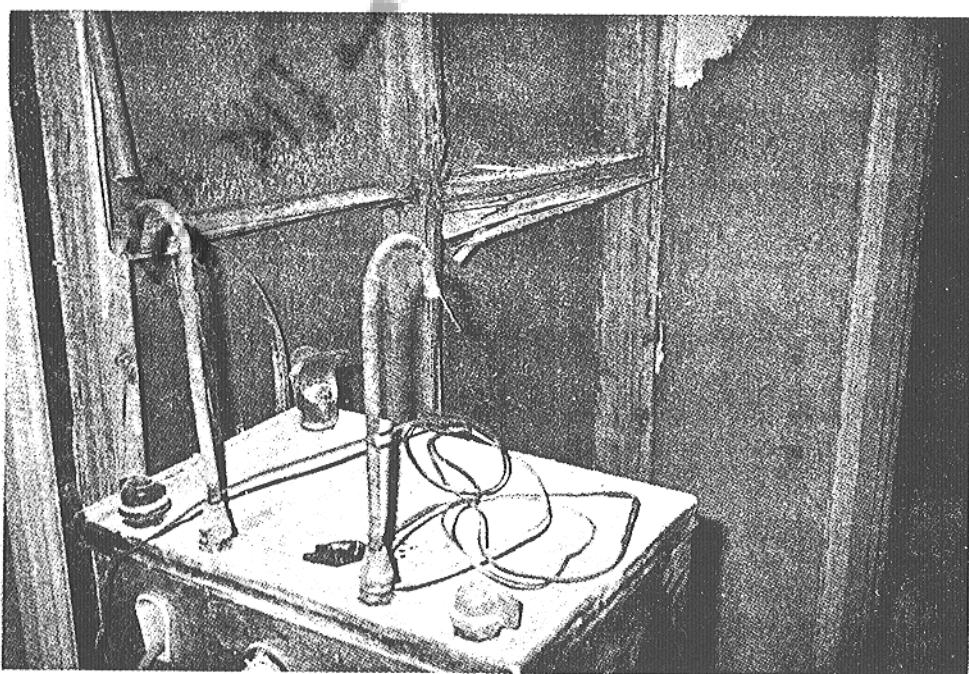
照片(十)：市立陽明醫院；受害例——木隔間
受害情形與飲水機出口氧化變黑。

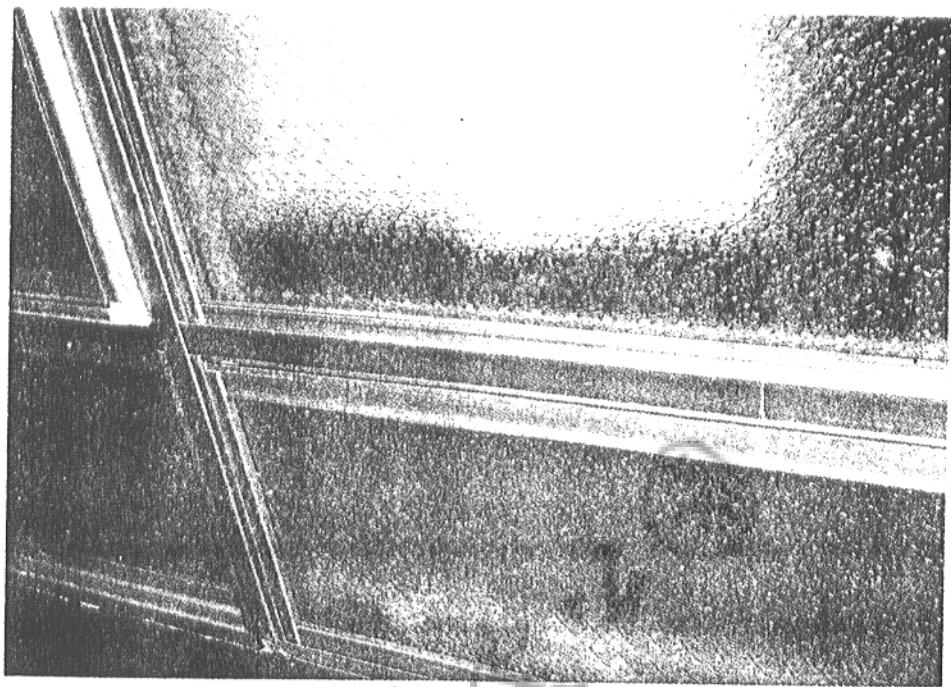
照片(十一)：陽明山游泳池更衣室；鋁窗受害
情形（斑點）（啓用約一年）。

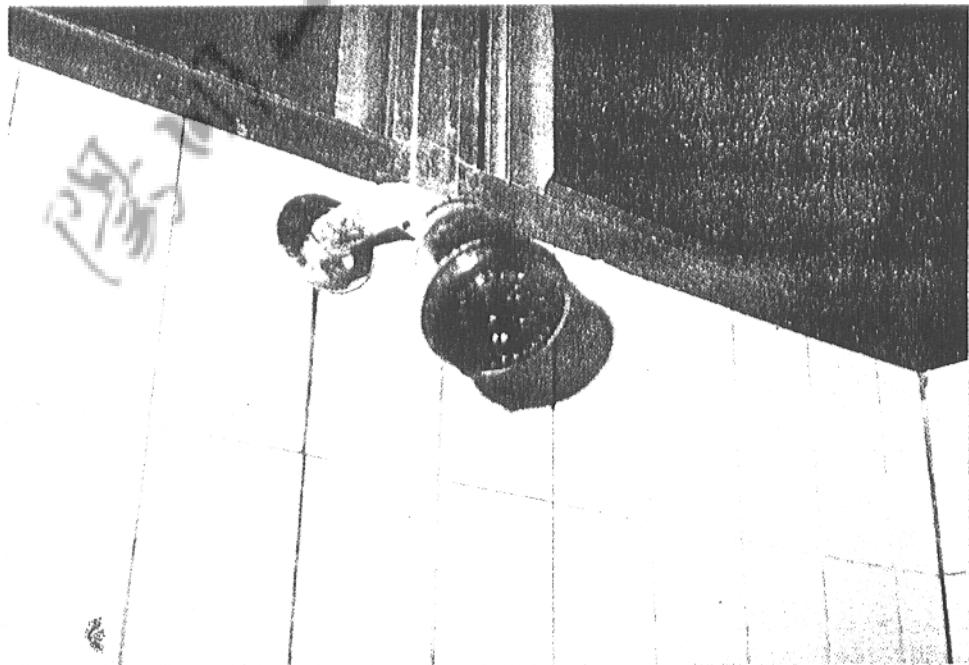
照片(十二)：陽明山游泳池更衣室；蓮蓬頭生
銅綠情形（啓用約一年）。

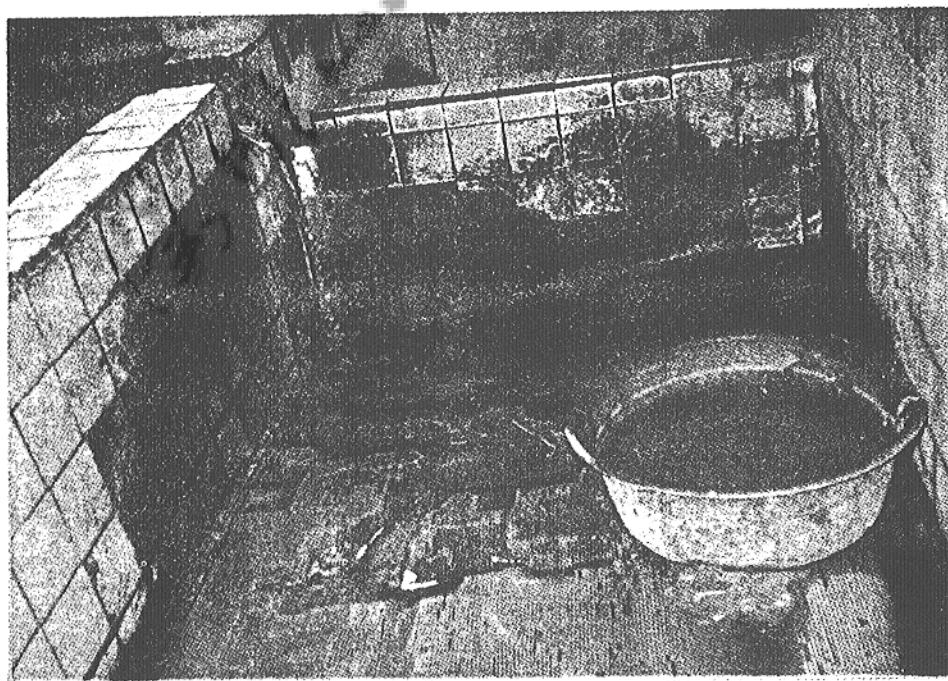
照片(十四)：竹子湖公共浴室；受害例——磁
磚、地磚脫落，致使在地坪上鋪
塑膠皮。

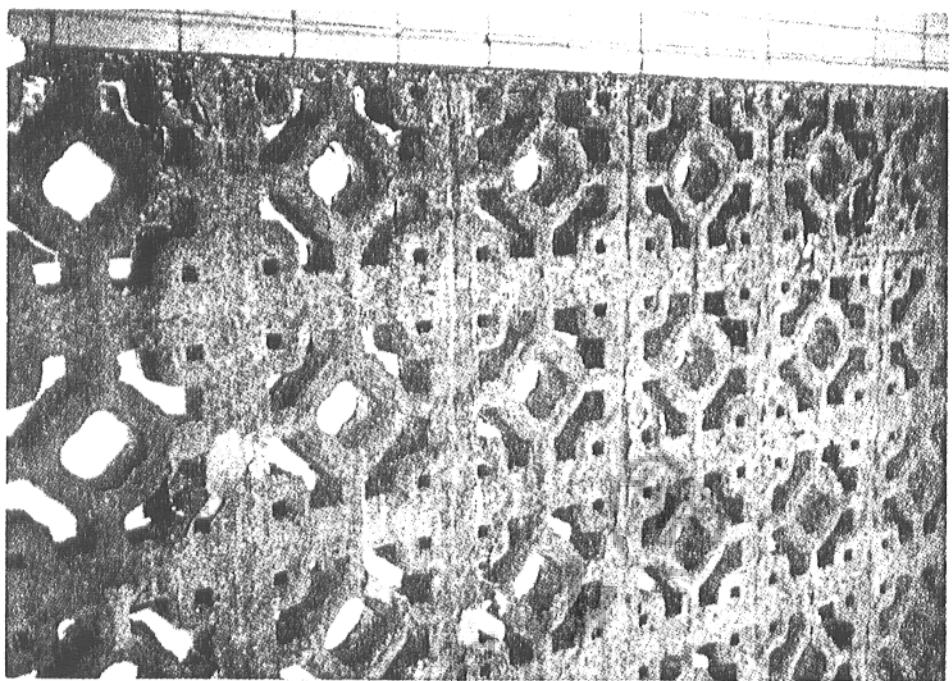
照片(十五)：湖田國小；水泥花磚風化情形。

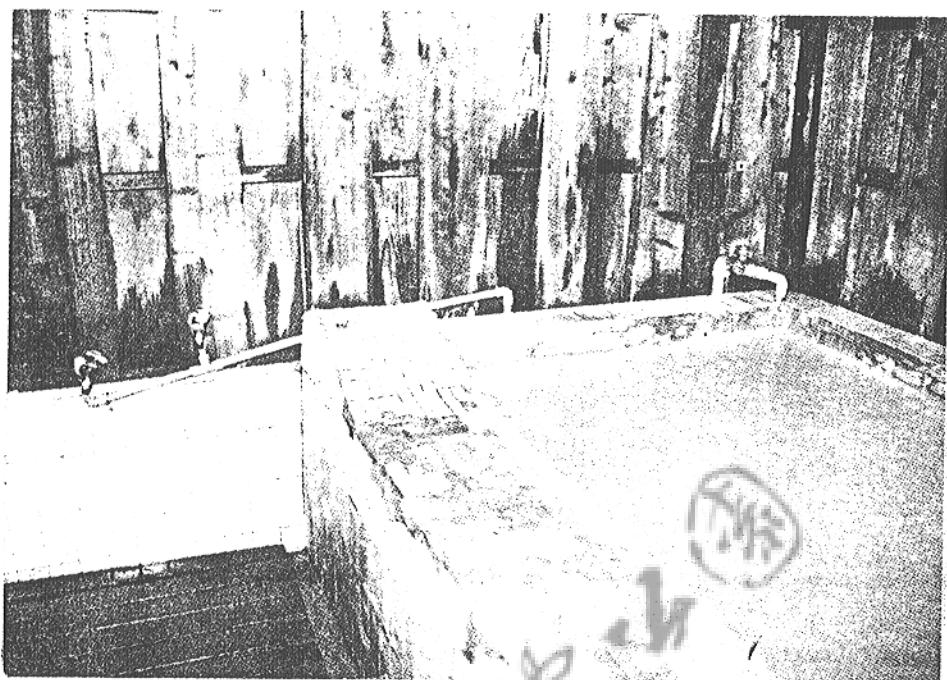
照片(十七)：日月農莊；受害例——浴室塑膠
龍頭有色結晶物，馬賽克脫落。

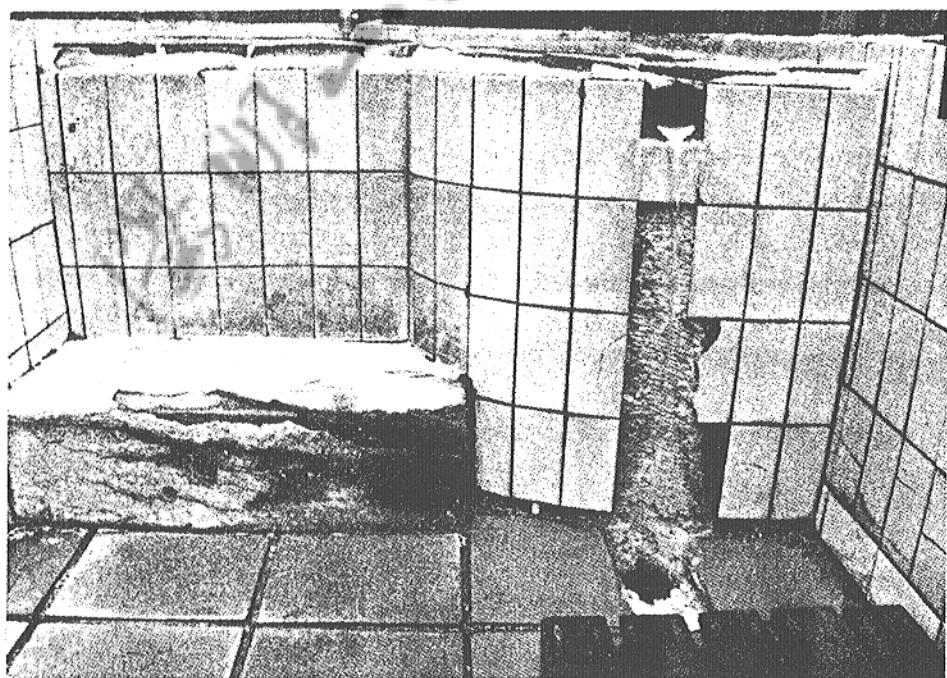
照片(十八)：日月農莊；浴室受害例——浴池
壁磁磚脫落，有白色物質沈澱，
台階水泥砂漿層受蝕溶解，內部
磚塊露出、地磚勾縫受蝕呈現明
顯凹縫。

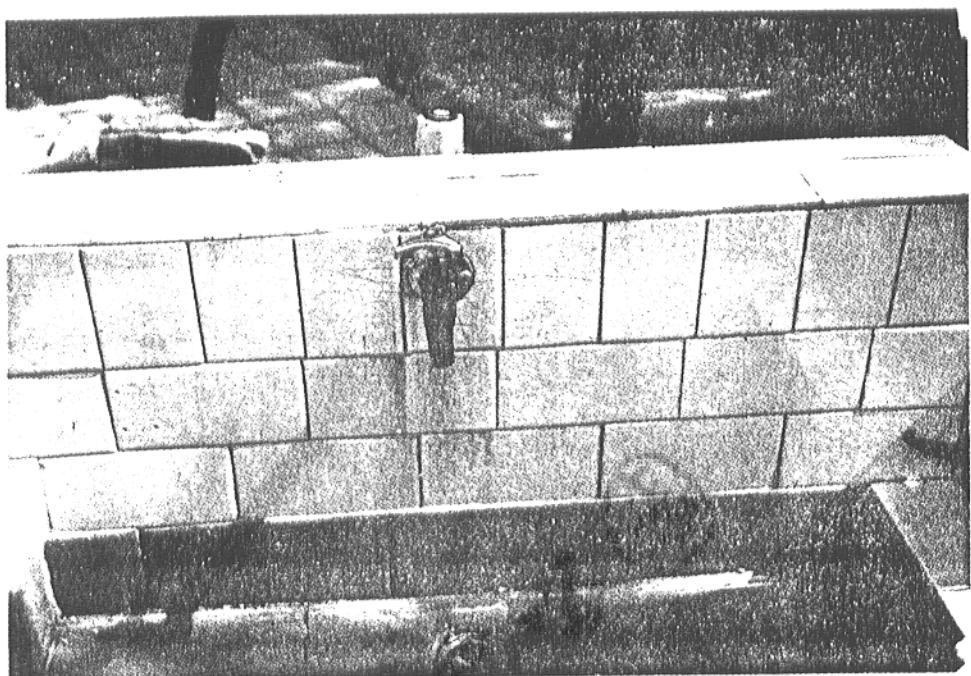
照片(十九)：日月農莊：洗手台水龍頭氧化變黑（＊水常觸摸處，仍有光澤、無氧化跡象）。

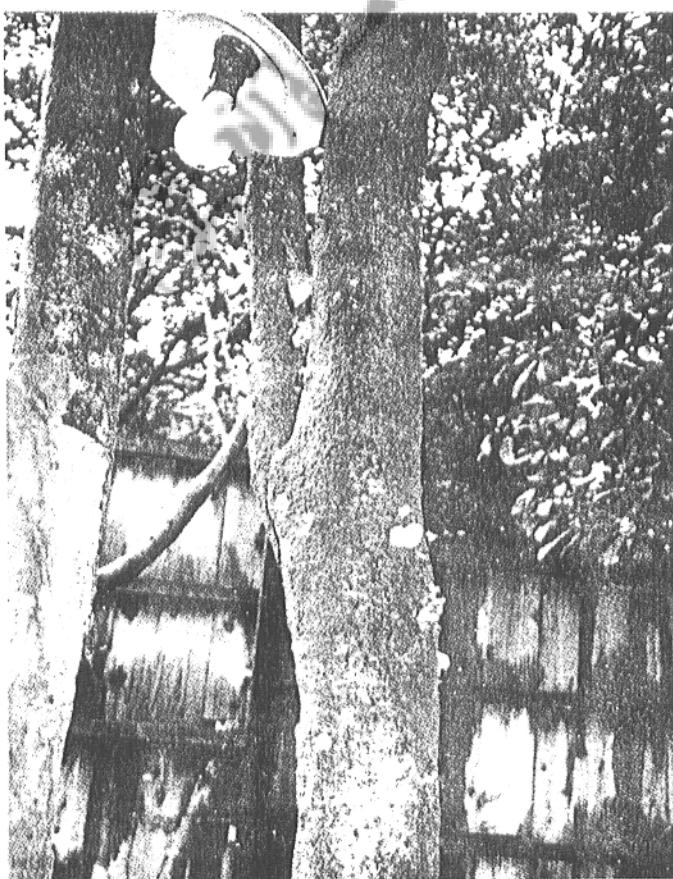
照片(二十)：日月農莊、露天浴池旁樹木上長木耳，該樹木已枯槁。

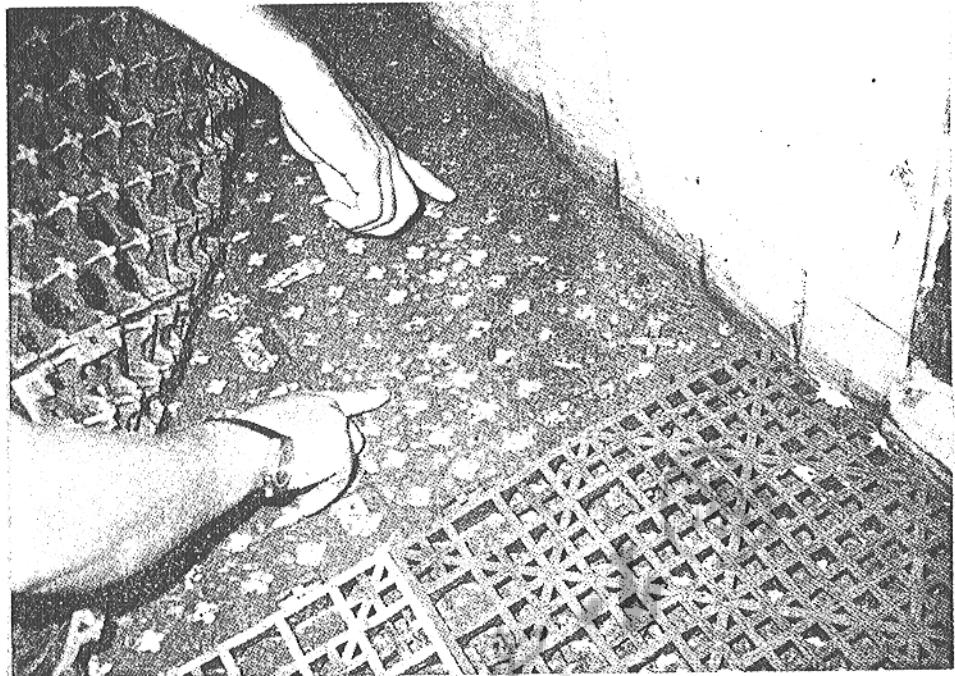
照片(二十一)：馬槽
溫泉浴室；磨石子地
坪受害情形。

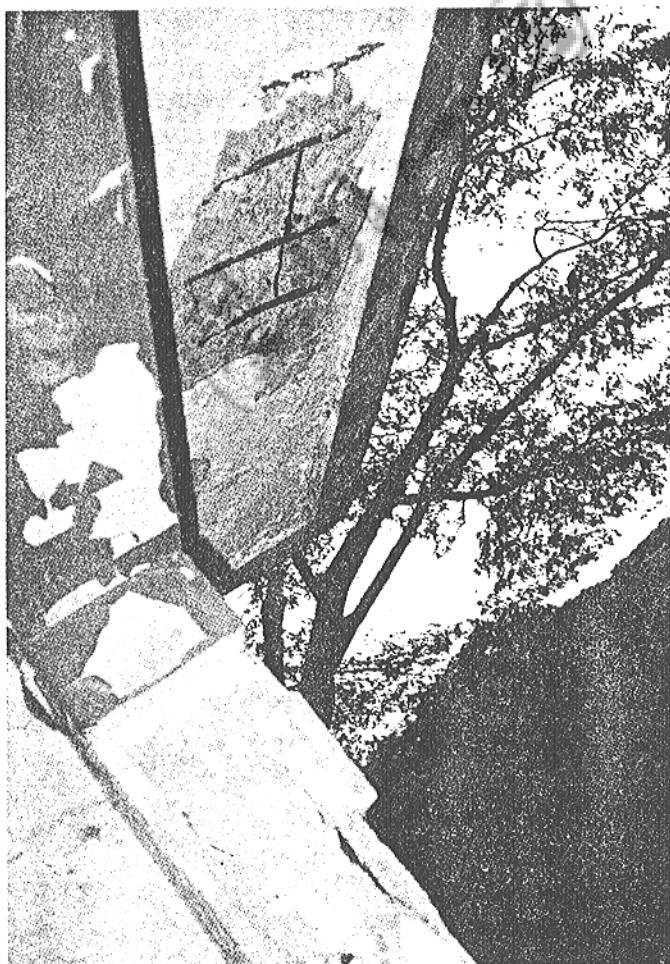
照片(二十二)：陽投
公路第二展望亭受害
情形。

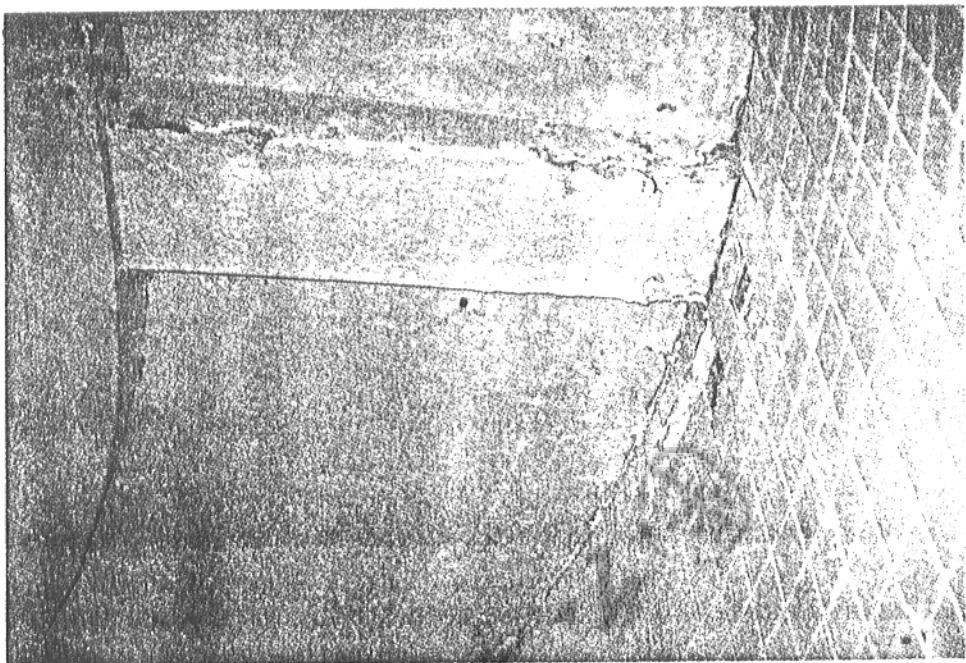
照片(二十三)：前山公園男公共浴室天花及樑
受害情形。
