# 陽明山國家公園

## 日式溫泉建築調查研究

內政部營建署陽明山國家公園管理處委託研究報告

# 陽明山國家公園 日式溫泉建築調查研究

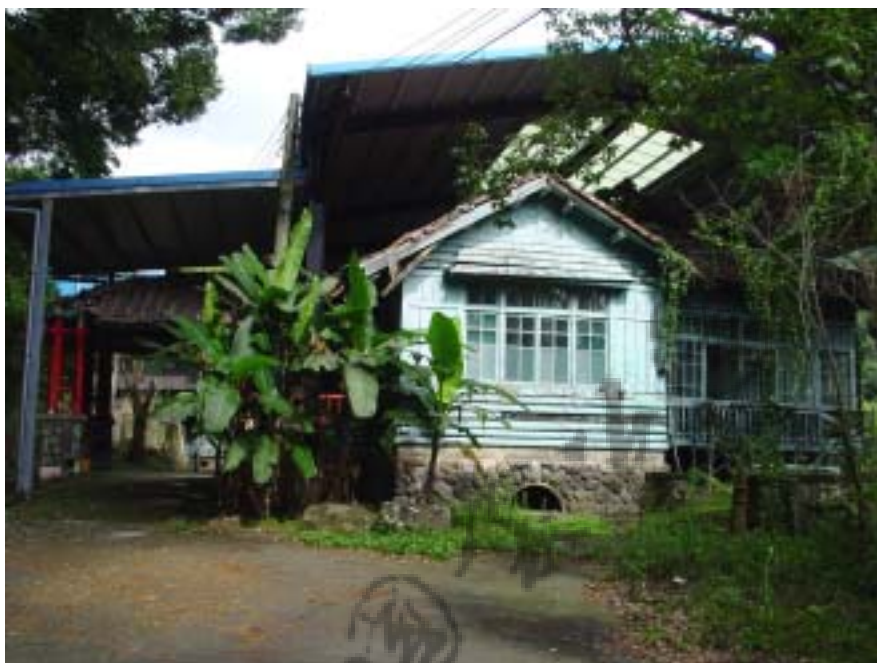
照片說明：前 8 草山御賓館之洋館現況，為一樓木造斜屋頂建築，覆以黑瓦，外牆為雨淋板。

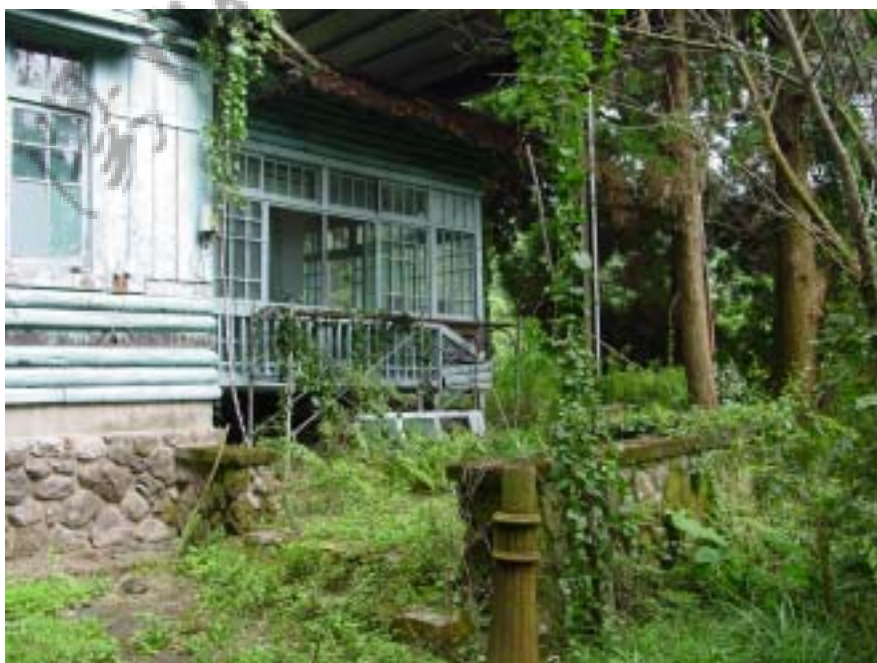
照片說明：前 8 洋館之基礎為石造，木構部份損毀嚴重。

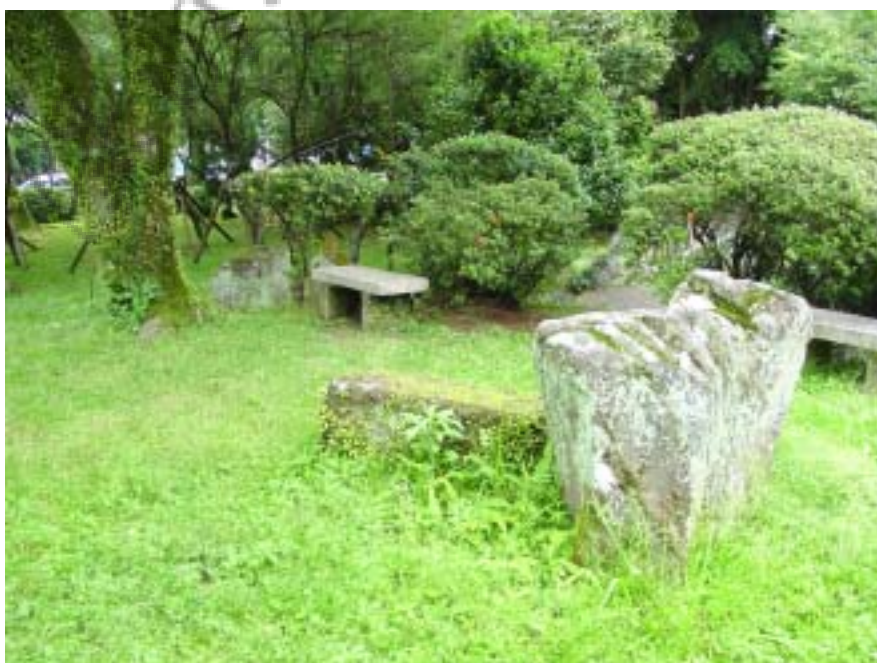
照片說明：前 11 舊址敷地內舊有庭園之景石。

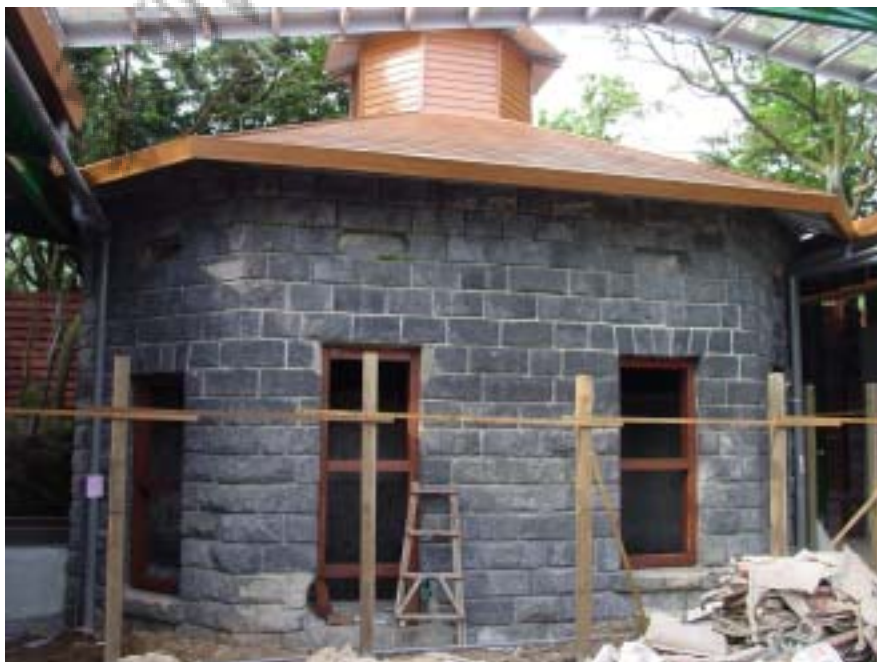
照片說明：巴旅館時期留下來的八角形溫泉浴室，部份已予以修建。

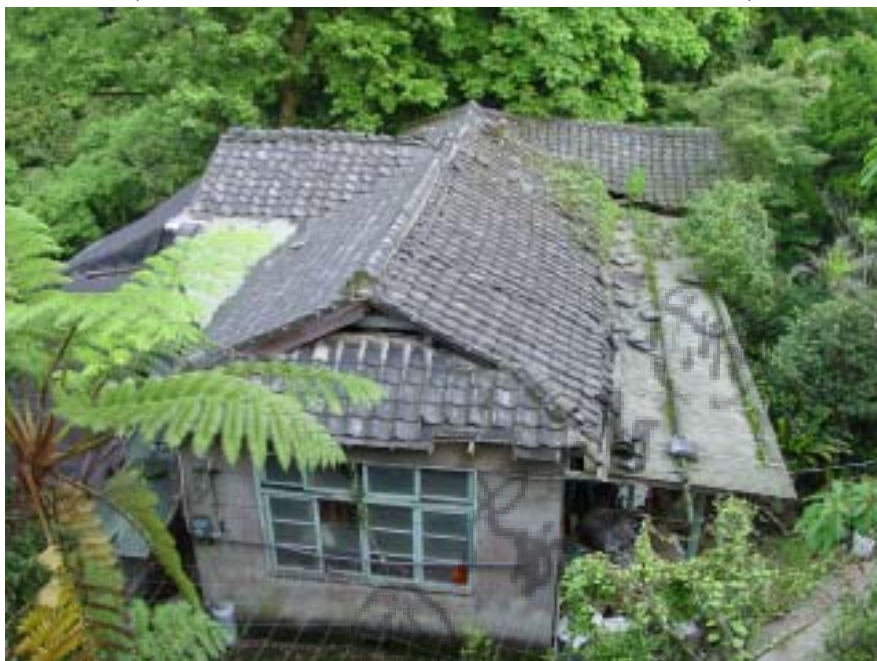
照片說明：前 13 為一層樓磚造斜屋頂建築，屋頂覆以黑瓦。

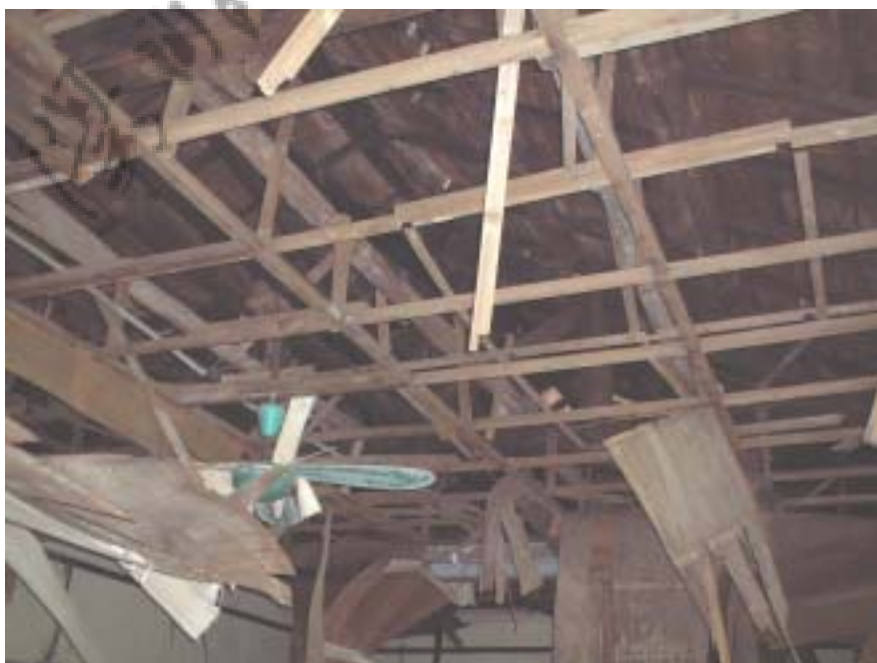
照片說明：室內天花已完全毀壞，部份屋架亦嚴重損毀。

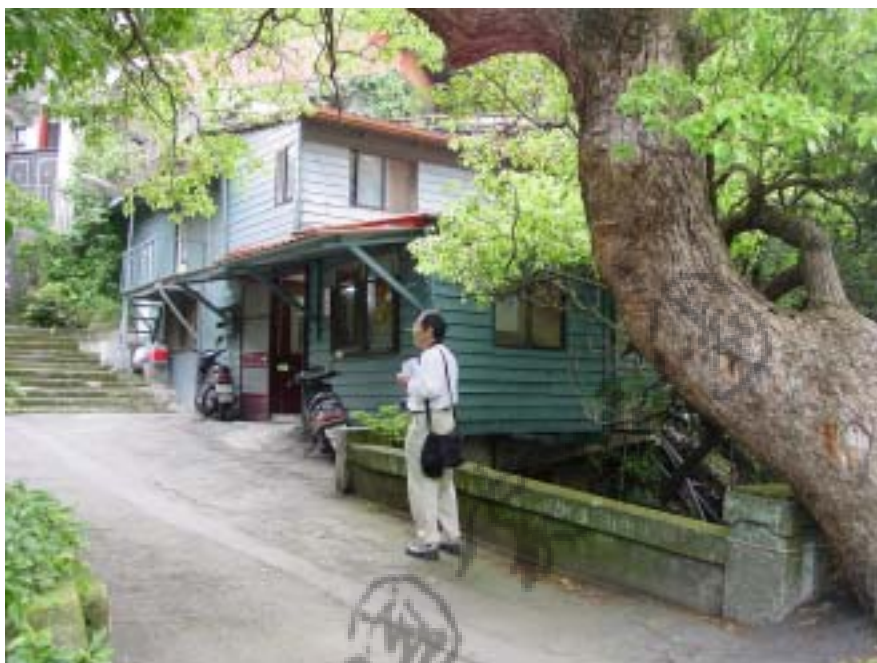
照片說明：前 15 多喜之湯旅館入口舊址現貌。

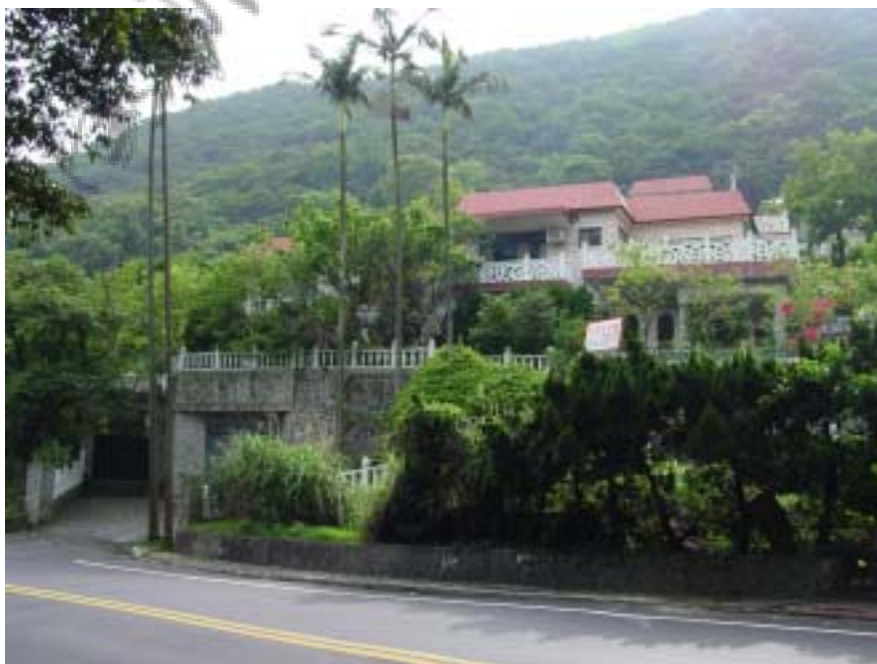
照片說明：前 16 新薈芳旅館舊址現貌，已改建為各式鋼筋混凝土建築。

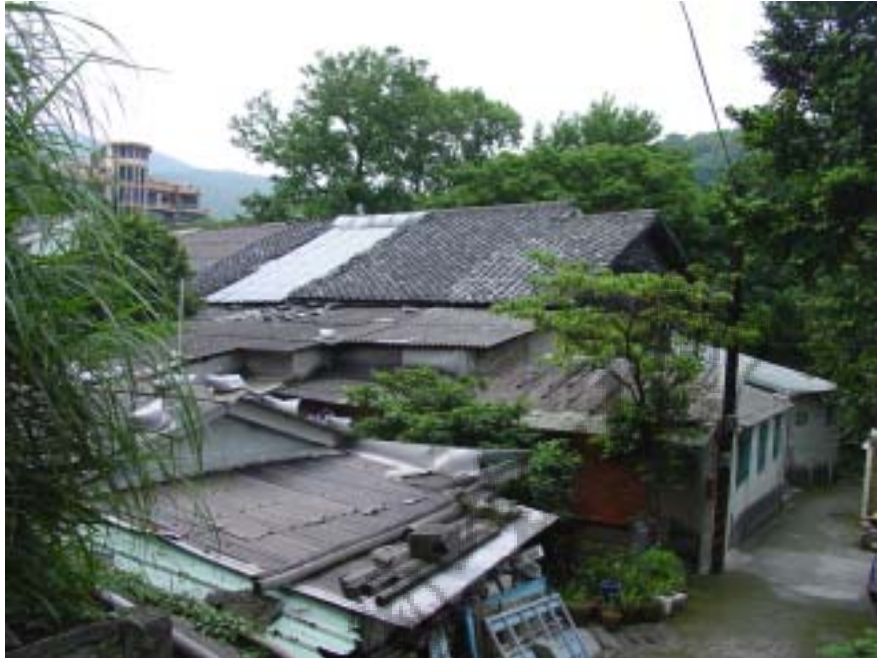
照片說明：前 17 出租旅館舊址，舊有建築大都已破舊且修建情形嚴重。

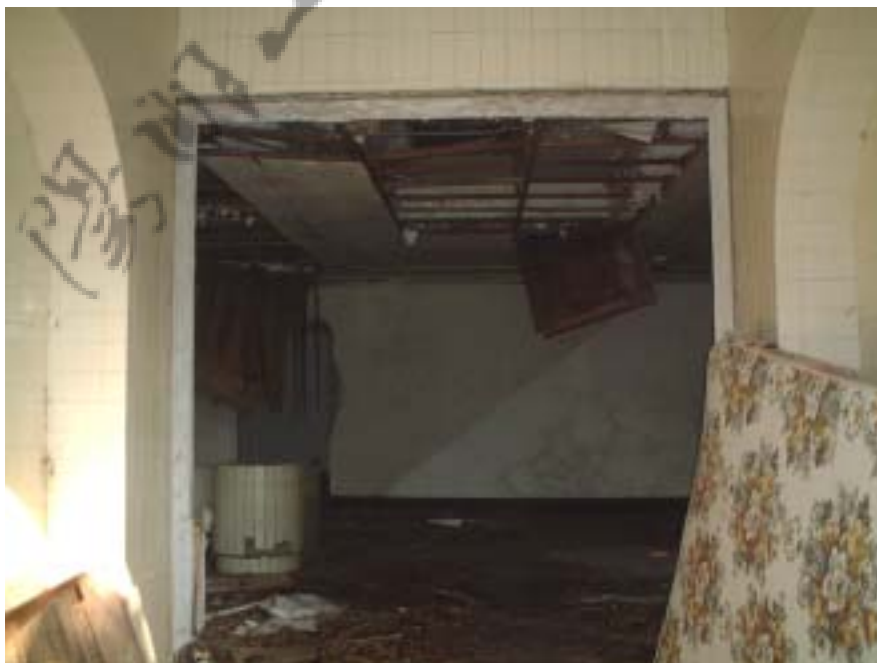
照片說明：由玄關望室內現況，裝修部份大都殘破，結構體尚稱良好。

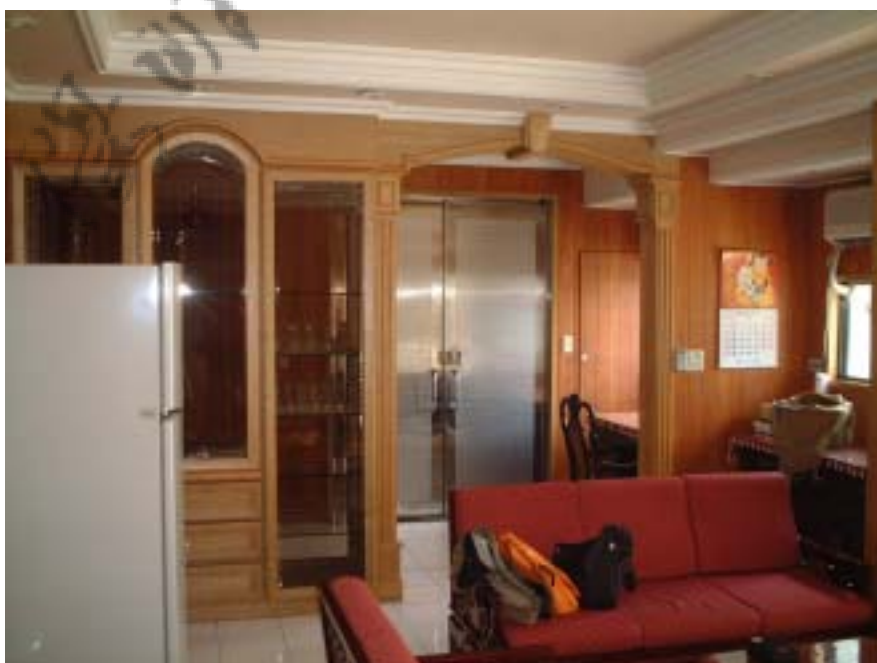
照片說明：室內空間已完全改觀。

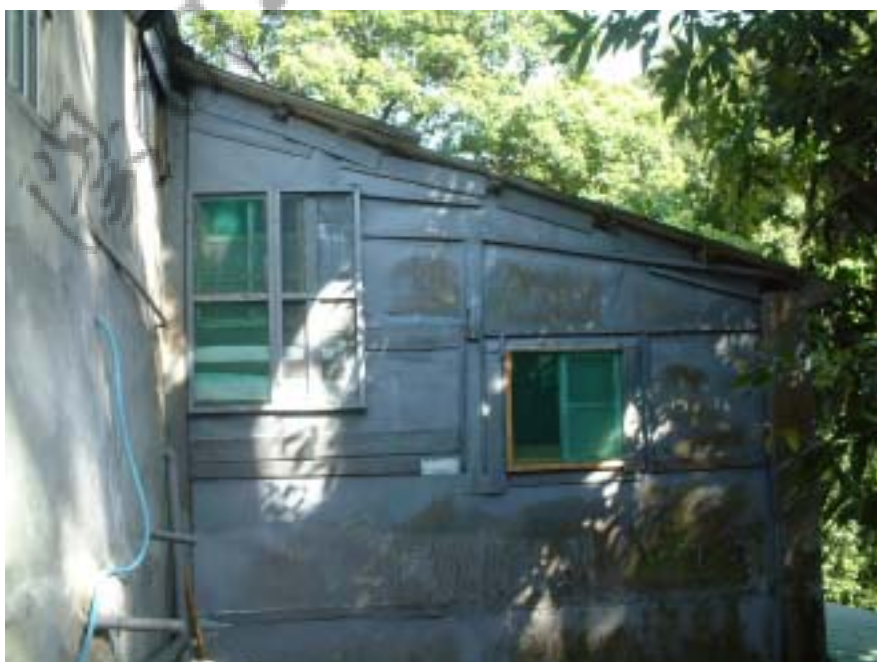
照片說明：現存建築，外觀已完全改變。

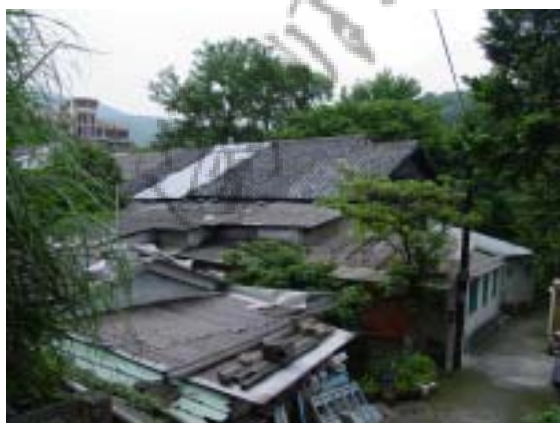
圖 3-1-90 前 17 出租旅館舊址，舊有建築大都已破舊且修建情形嚴重。
