# 110年度水利數值地形資料 檢核與監審工作

## 工作總報告

Report on Quality Assurance and Quality Control for  
Mapping Hydraulic Topography Dataset in 2021

主辦機關：內政部國土測繪中心  
執行單位：國立成功大學

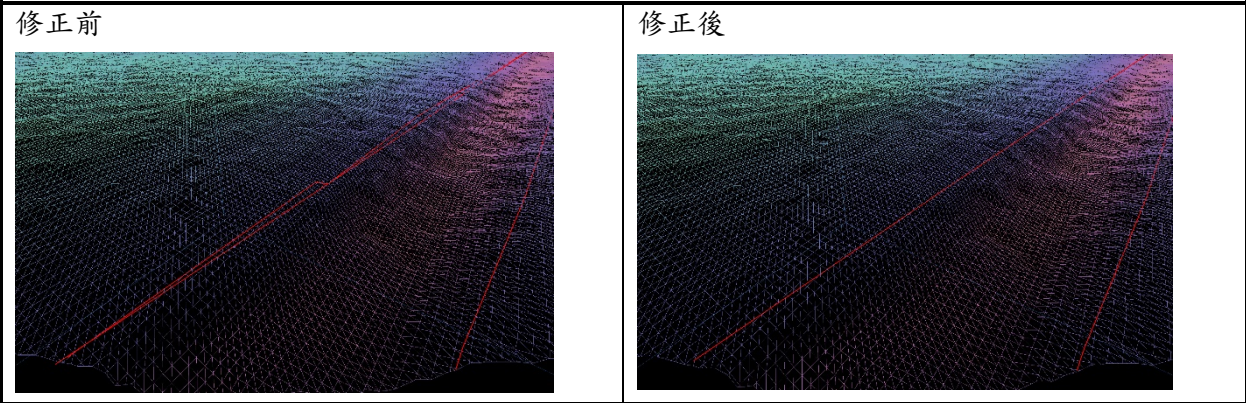
廠商：詮華國土 測區編號：3-3-2 圖號：94182029

錯誤類型：物件[重疊](90-2)

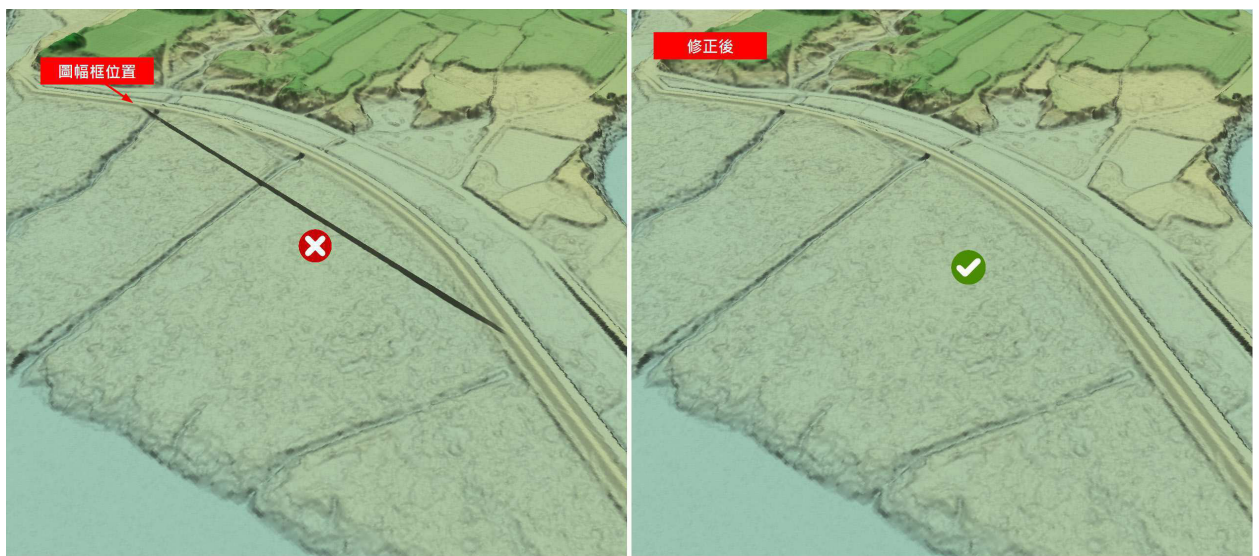
圖 4.38 圖框邊緣錯誤地形

1.圖幅外圍溢堤線閉合處(溢堤線採面狀格式紀錄)，常因作業失誤容易造成 HyDEM 模型依圖幅框拉起、陸域資料外圍(匯入出海口處或匯入水庫)發生錯誤之情況，第二子測區各家廠商大多處理臨海圖幅時，此問題發生機率相對高，已要求修正完畢，如圖 4.38、4.39 所示。

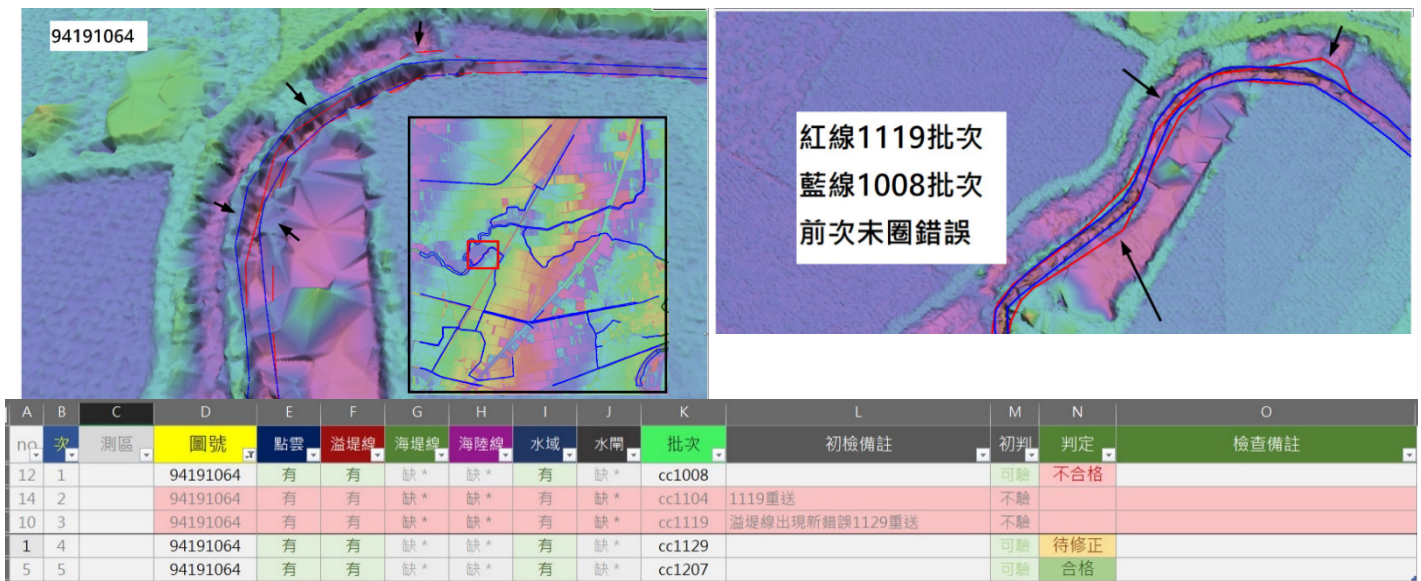
圖 7.4 錯誤版本之修正後溢堤線示意圖及批次紀錄

要。在本案執行過程中，曾多次遇到乙方提送成果後，再向丙方表示該批次檔案有誤、要求暫緩檢驗或抽換檔案；或出現前次未出現之錯誤、成果錯置等狀況，反應出廠商於檔案管理這方面需再加強。圖 7.4 上圖為舊批次成果(10/08)溢堤線繪製於正確位置但新提送之批次(11/19)出現繪製錯誤問題。圖 7.4 內表格為丙方收到各家乙方提送之各批次成果後，會確實記錄該批次數量、圖號、繳交日期、項目及填寫備註等資訊，清楚掌握各家提送狀況，此份記錄於丙方完成各批次成果檢核時，皆與檢核結果一併提供予乙方參考備存。

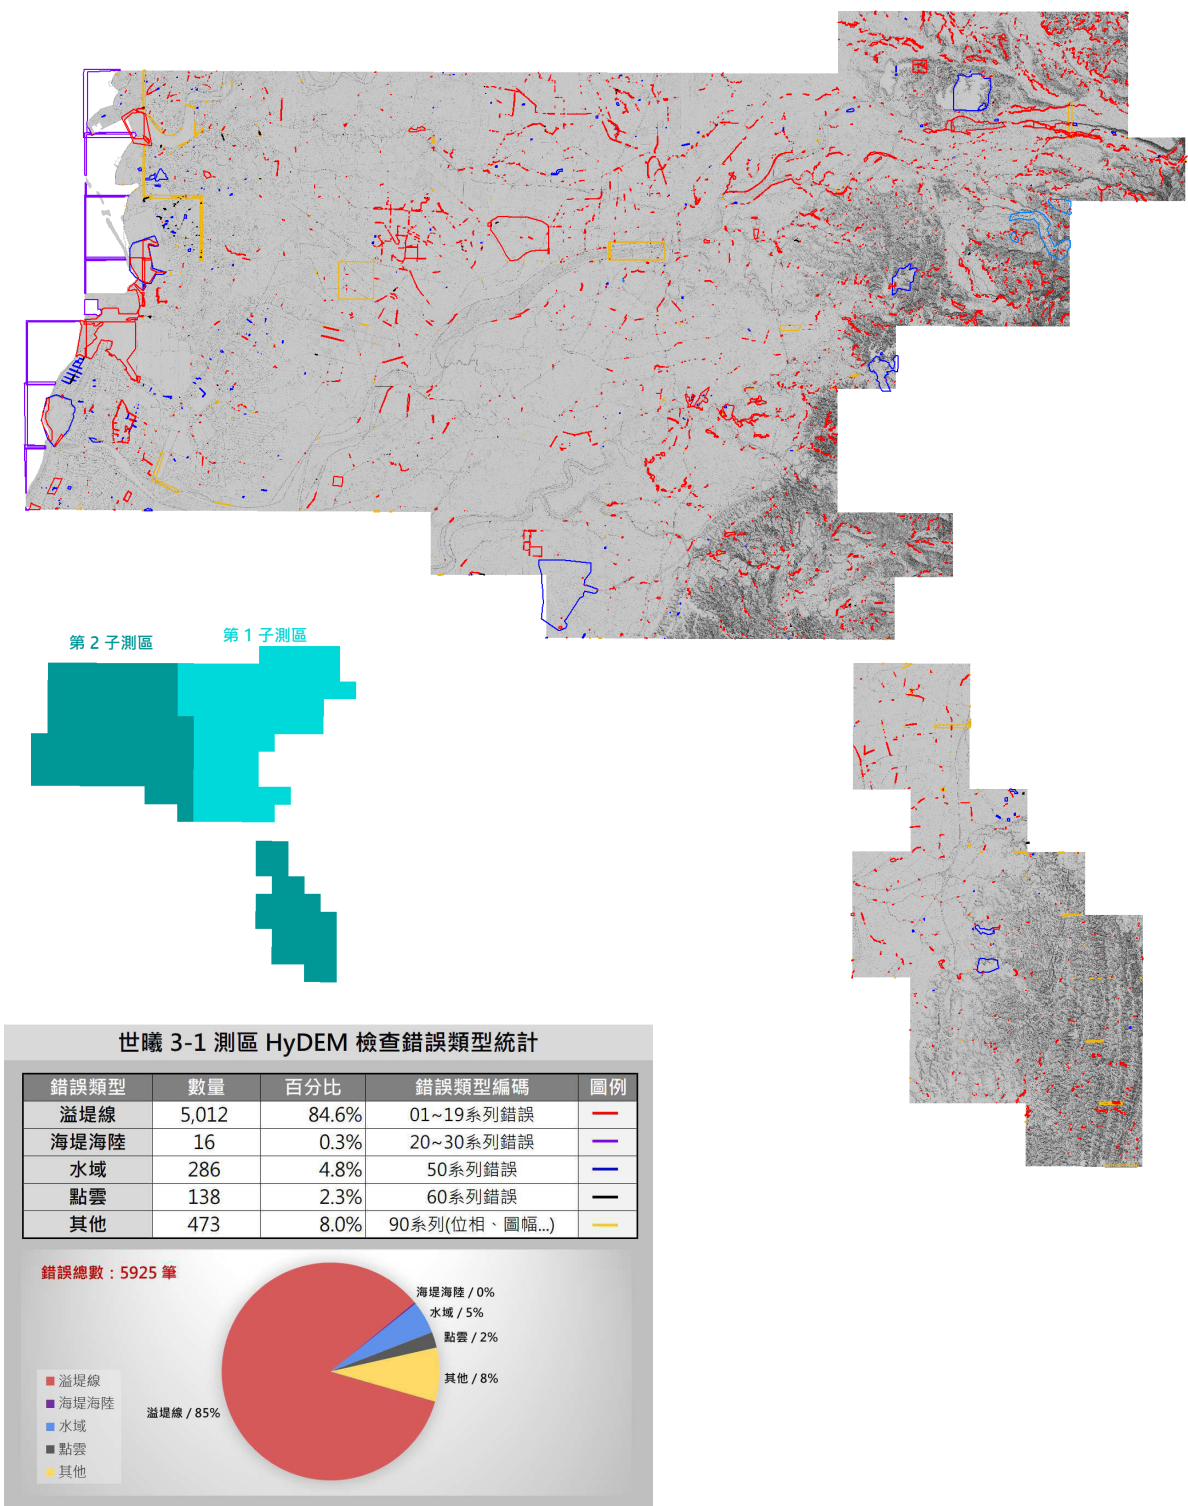
圖 7.7 台灣世曦 3-1 測區檢查錯誤位置分布及統計圖

雖然多數圈選錯誤為大小不一之瑕疵，為求成果品質，仍會要求乙方配合修正，如非明顯大錯，該圖幅也未必會判不合格，但過多的瑕疵仍可反應乙方作業是否細心，此問題除乙方工作量增加外，亦會增加丙方監審檢查之時間、次數與工作量。
