112 年度臺灣通用電子地圖、國土利用現況
調查成果更新維護及基本地形圖修測監審
採購案

112 年國土利用現況調查成果更新維護作業
品質監審工作總報告

標案案號：NLSC－112－28

主辦機關：內政部國土測繪中心

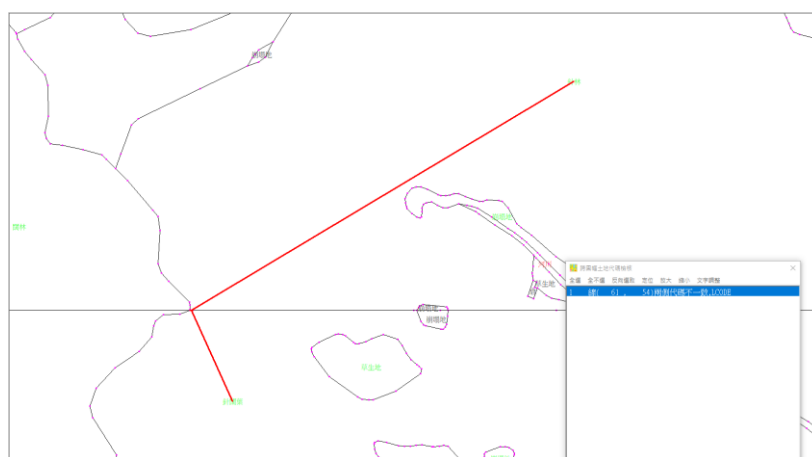
圖 5-5、imap 程式檢查錯誤案例（圖幅接邊坵塊代碼不一致）

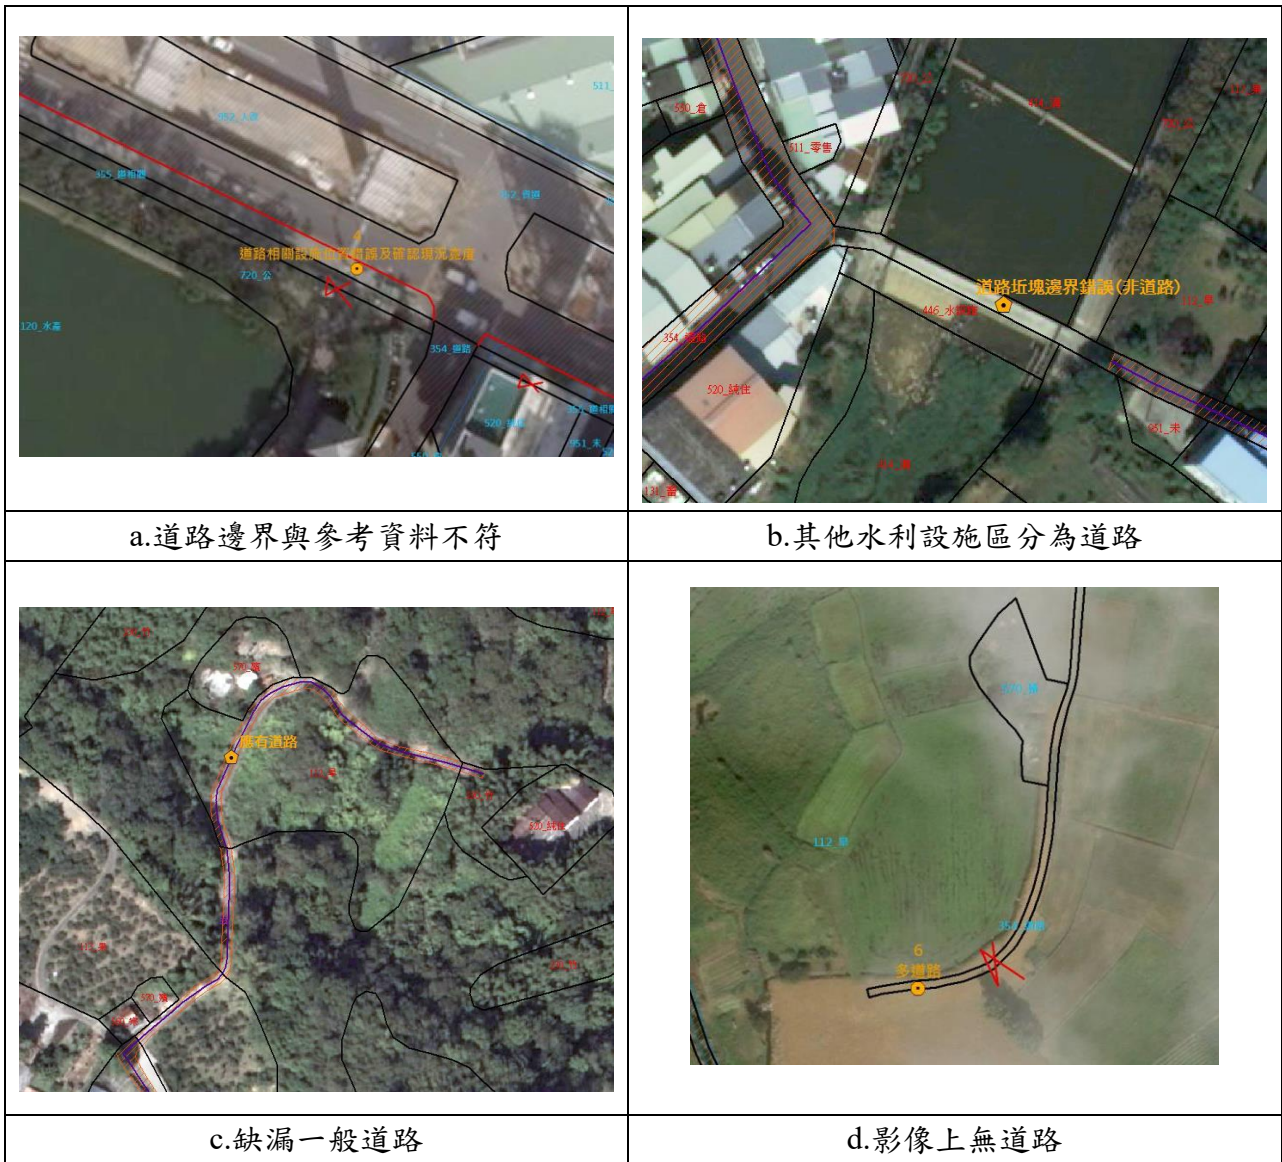
本年度圖資預處理缺失樣態主要以道路坵塊邊界修訂為主，如圖 6-5 所示；其次為河川或溝渠坵塊邊界修訂，如圖 6-6 所示。

圖 6-5、第 1 作業區-第 6 階段圖資預處理道路相關缺失樣態案例

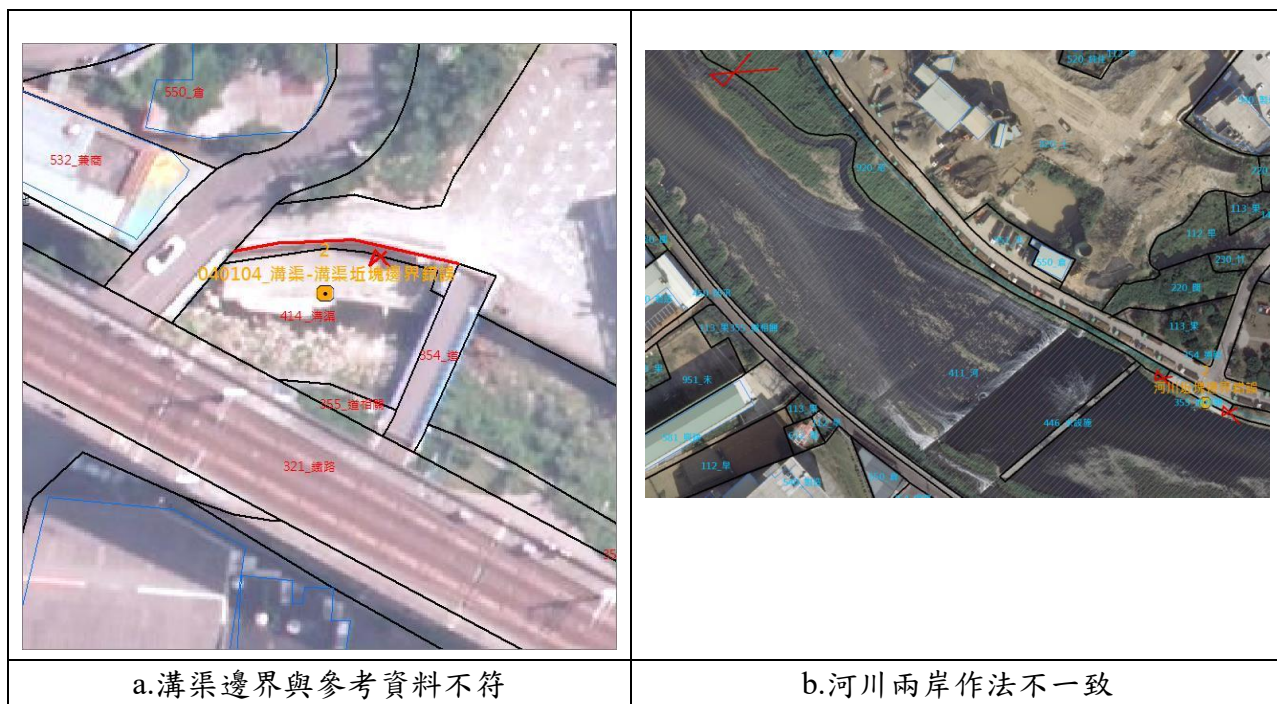
圖 6-6、第 1 作業區-第 6 階段圖資預處理水利利用土地相關缺失樣態案例

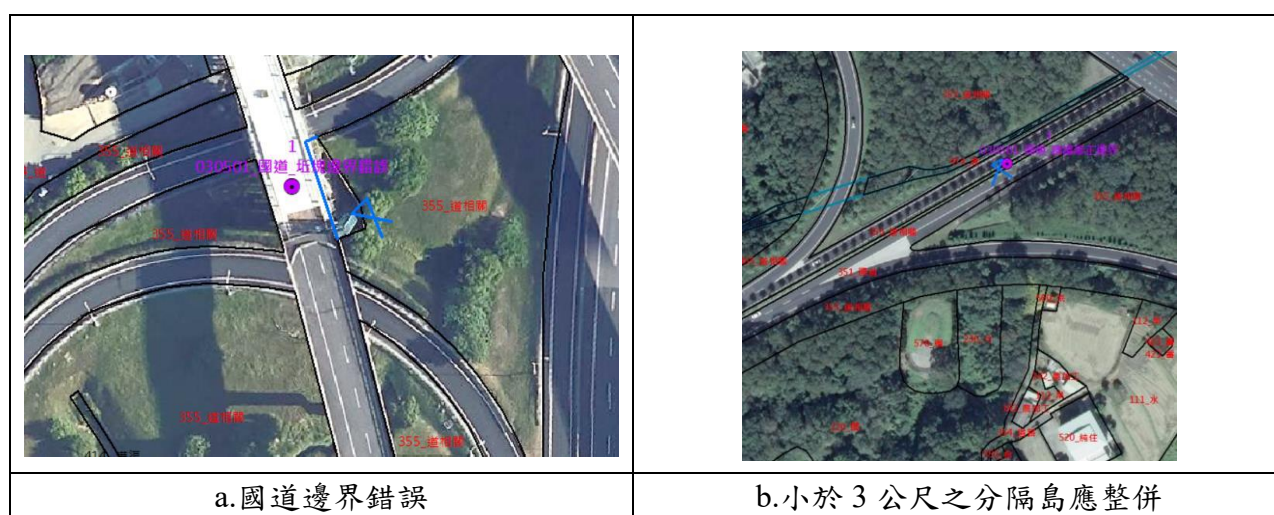
圖 6-7、第 1 作業區-第 6 階段合理性查核交通利用土地邊界相關案例

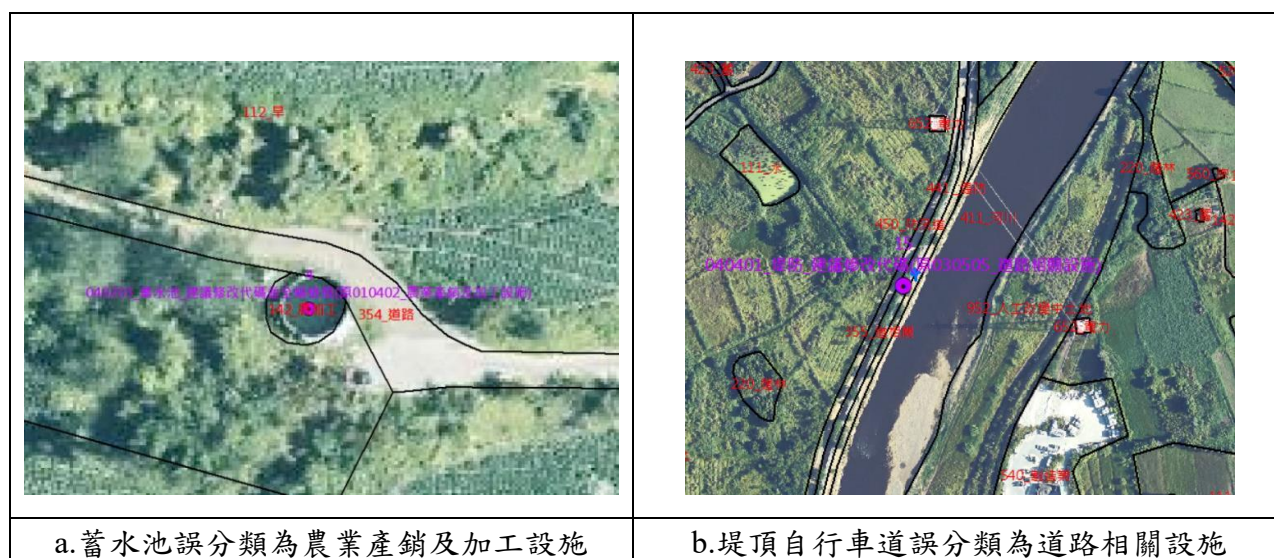
圖 6-8、第 1 作業區-第 6 階段合理性查核水利利用土地分類相關案例

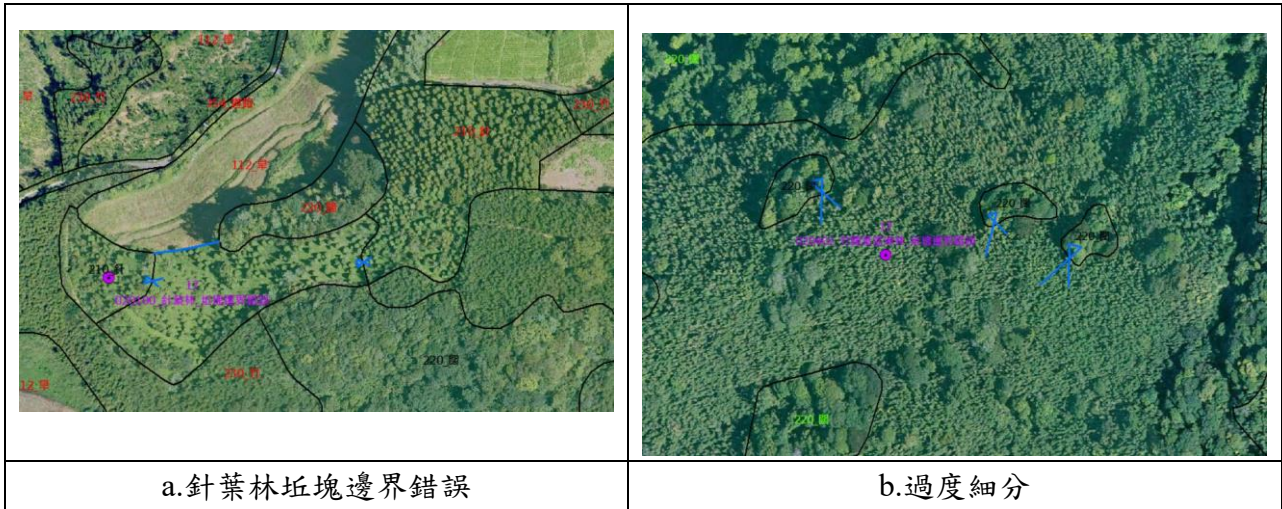
圖 6-9、第 1 作業區-第 6 階段影像判釋查核森林利用土地邊界相關案例

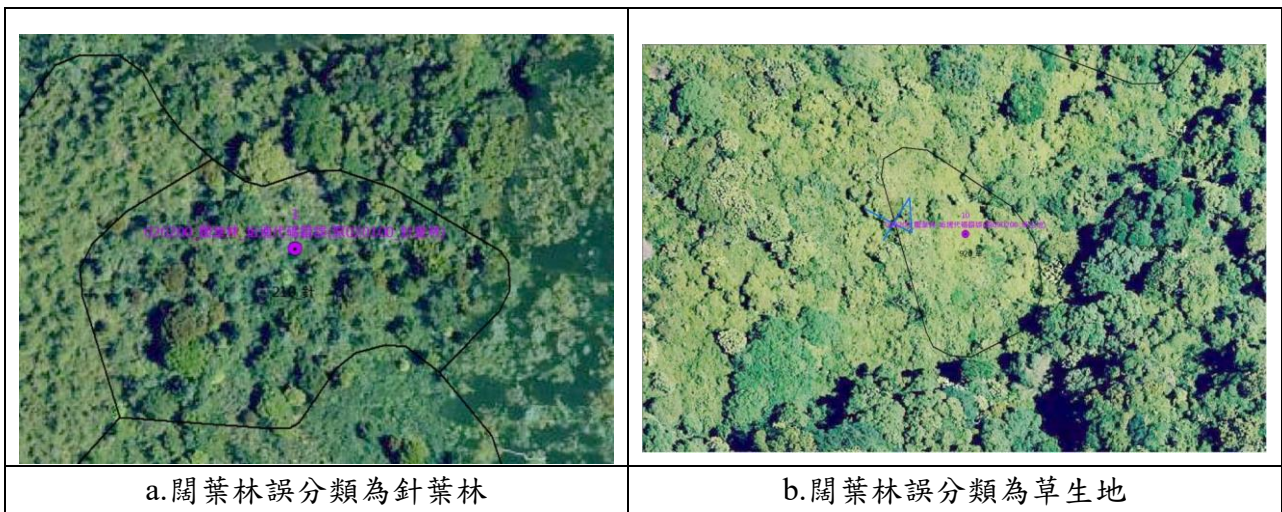
圖 6-10、第 1 作業區-第 6 階段影像判釋查核森林利用土地分類相關案例

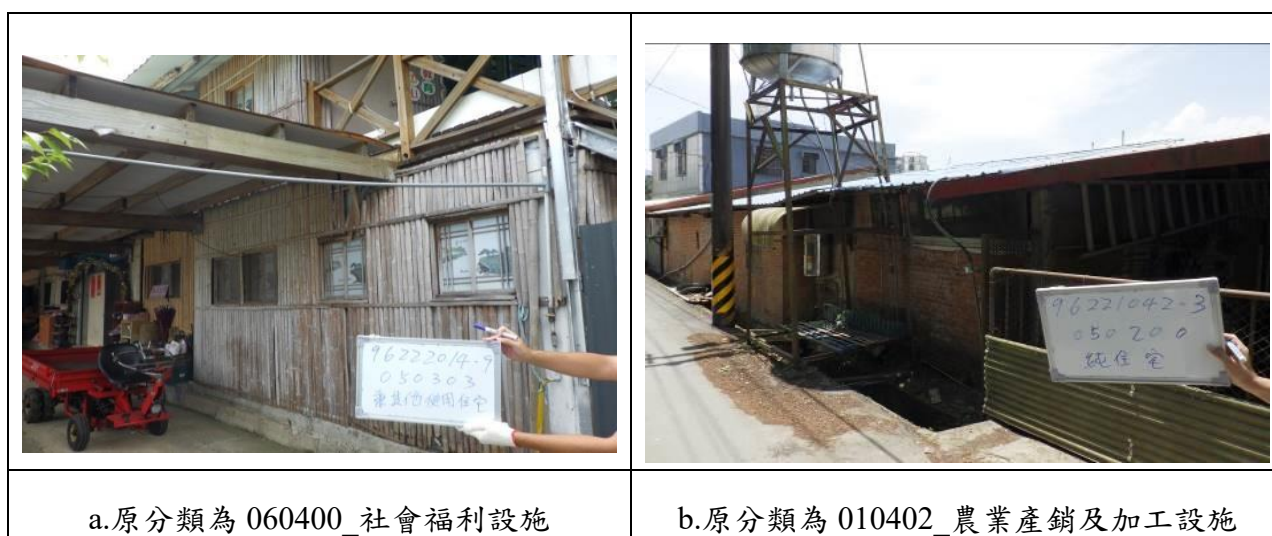
圖 6-12、第 1 作業區-第 6 階段外業查核建築利用土地分類相關案例

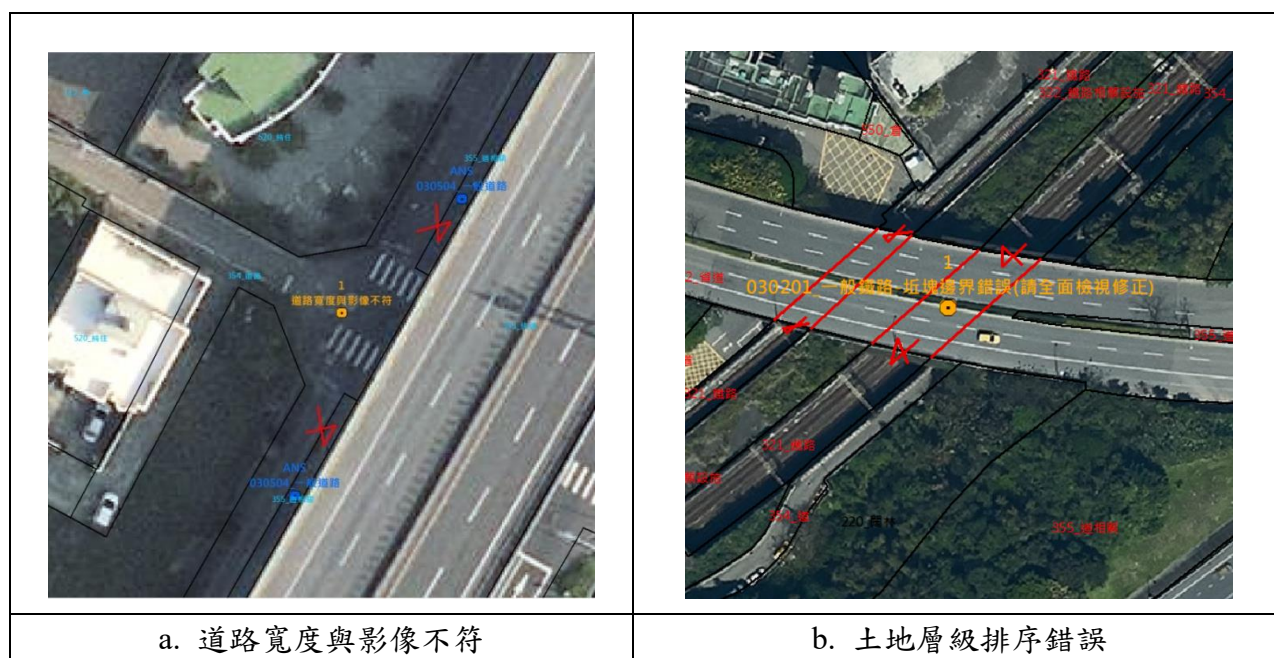
第 7 階段圖資預處理缺失樣態主要以道路坵塊邊界修訂為主，如圖 6-15 所示。

圖 6-15、第 1 作業區-第 7 階段圖資預處理道路相關缺失樣態案例

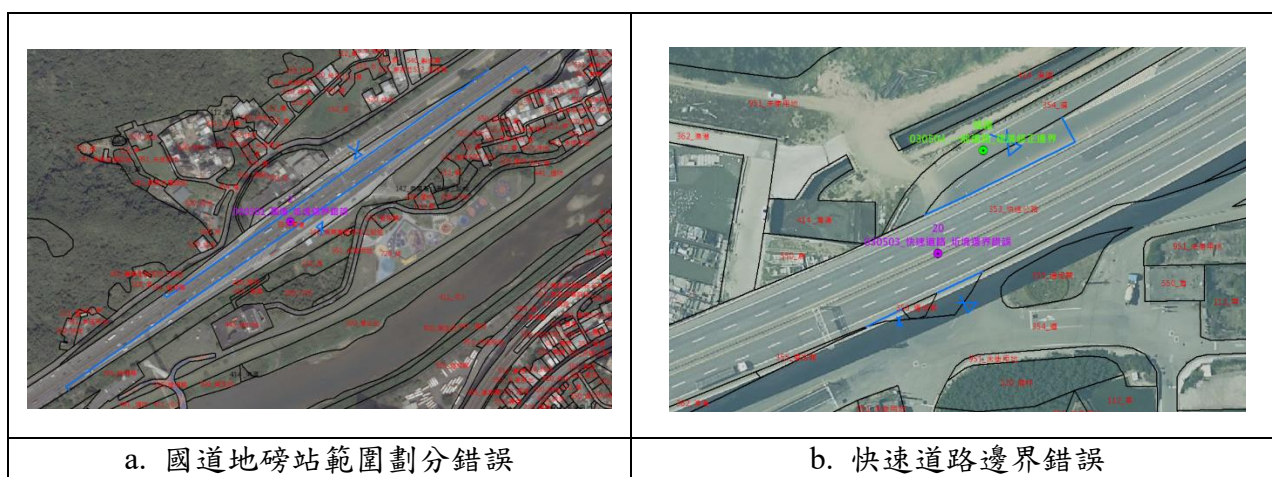
圖 6-16、第 1 作業區-第 7 階段合理性查核相關缺失樣態案例

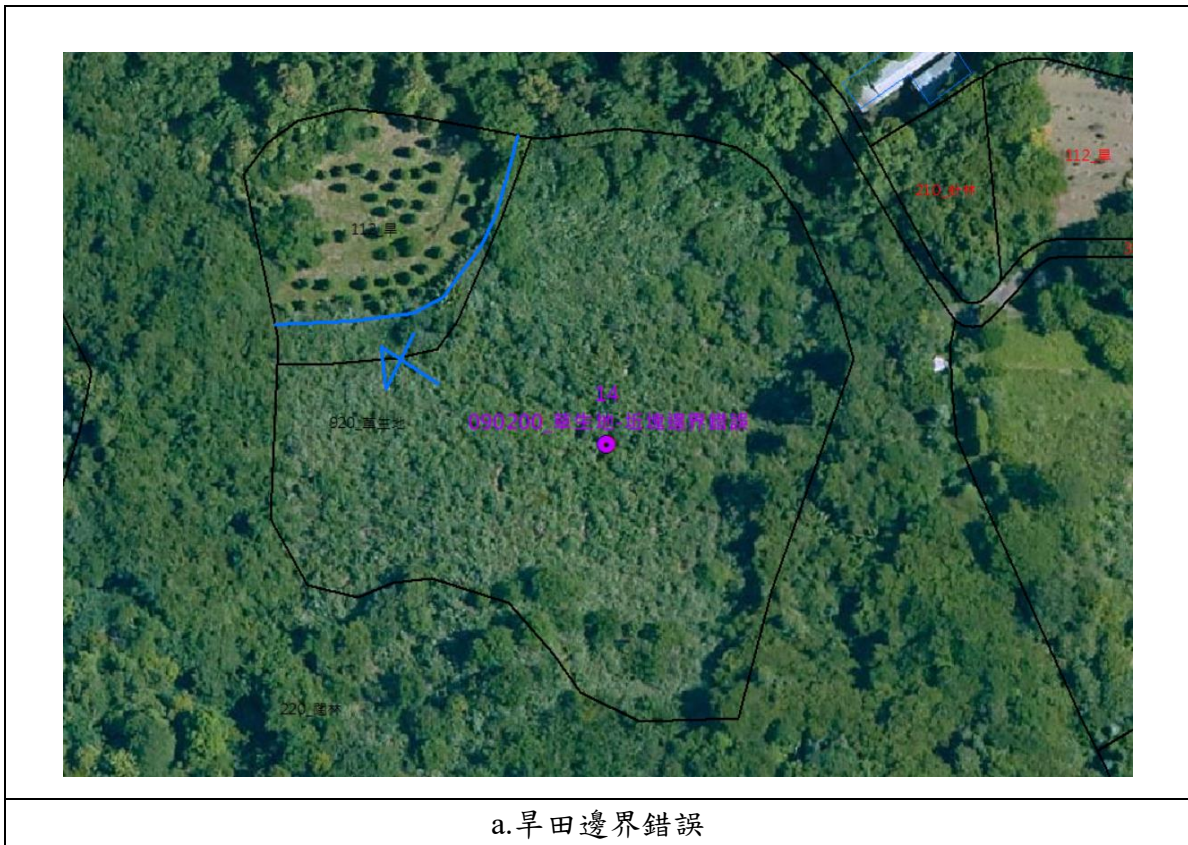
圖 6-17、第 1 作業區-第 7 階段影像判釋查核相關缺失樣態案例

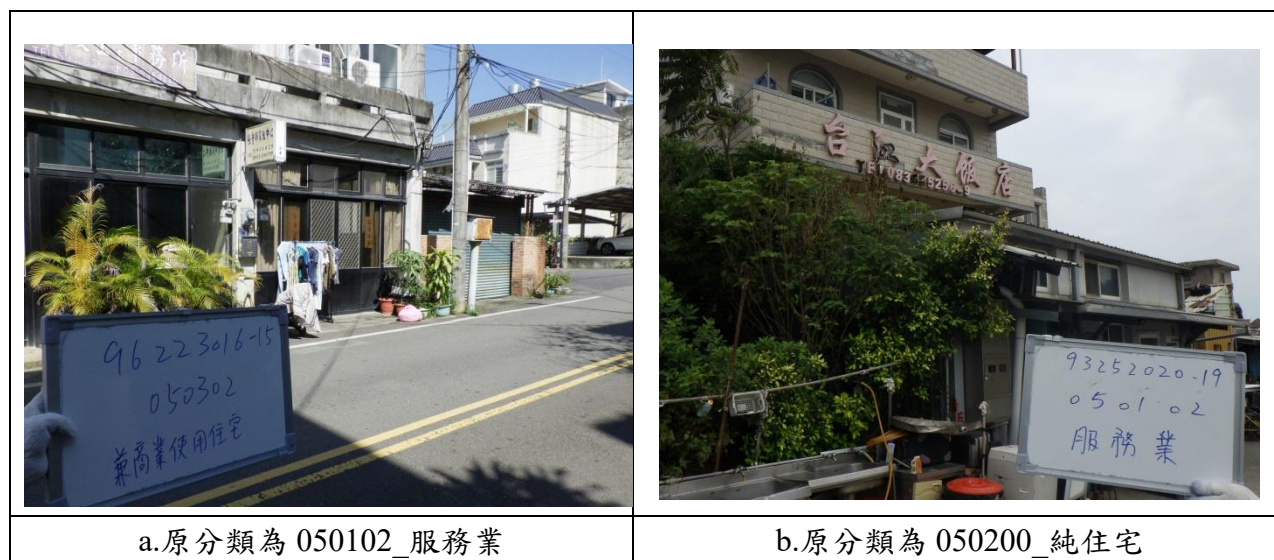
圖 6-19、第 1 作業區-第 7 階段外業查核相關缺失樣態案例

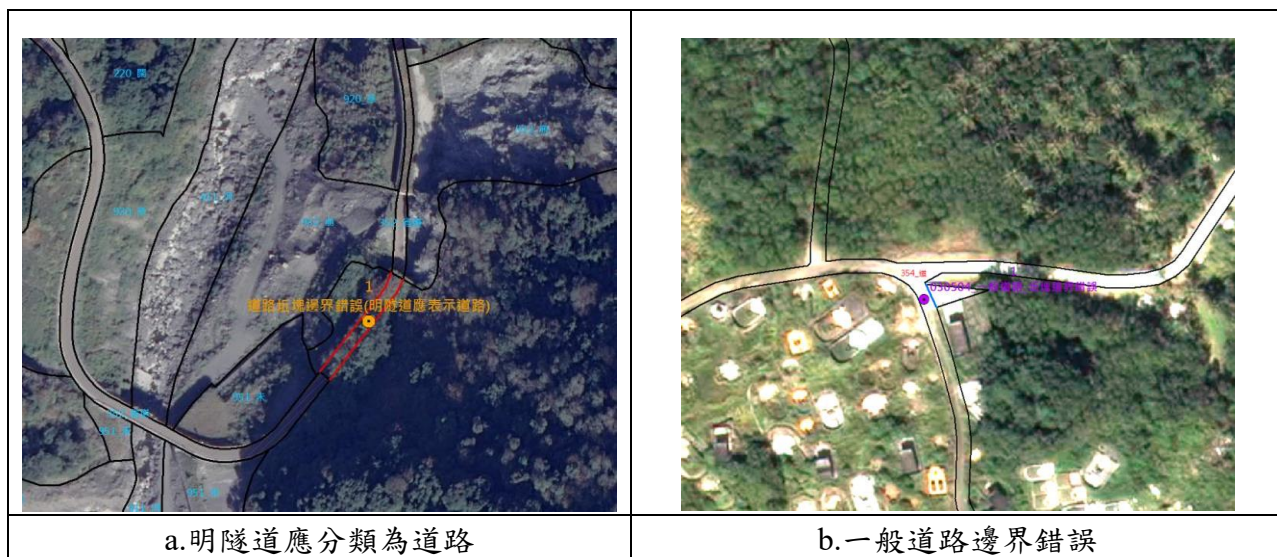
圖 6-23、第 2 作業區-第 6 階段圖資預處理道路相關缺失樣態案例

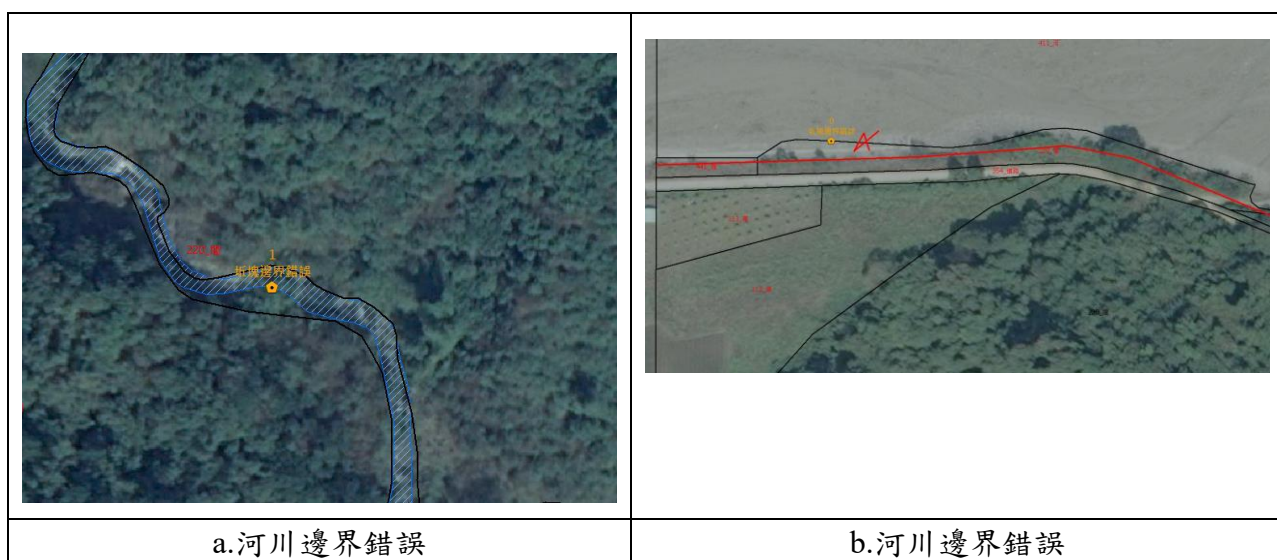
圖 6-24、第 2 作業區-第 6 階段圖資預處理水系相關缺失樣態案例

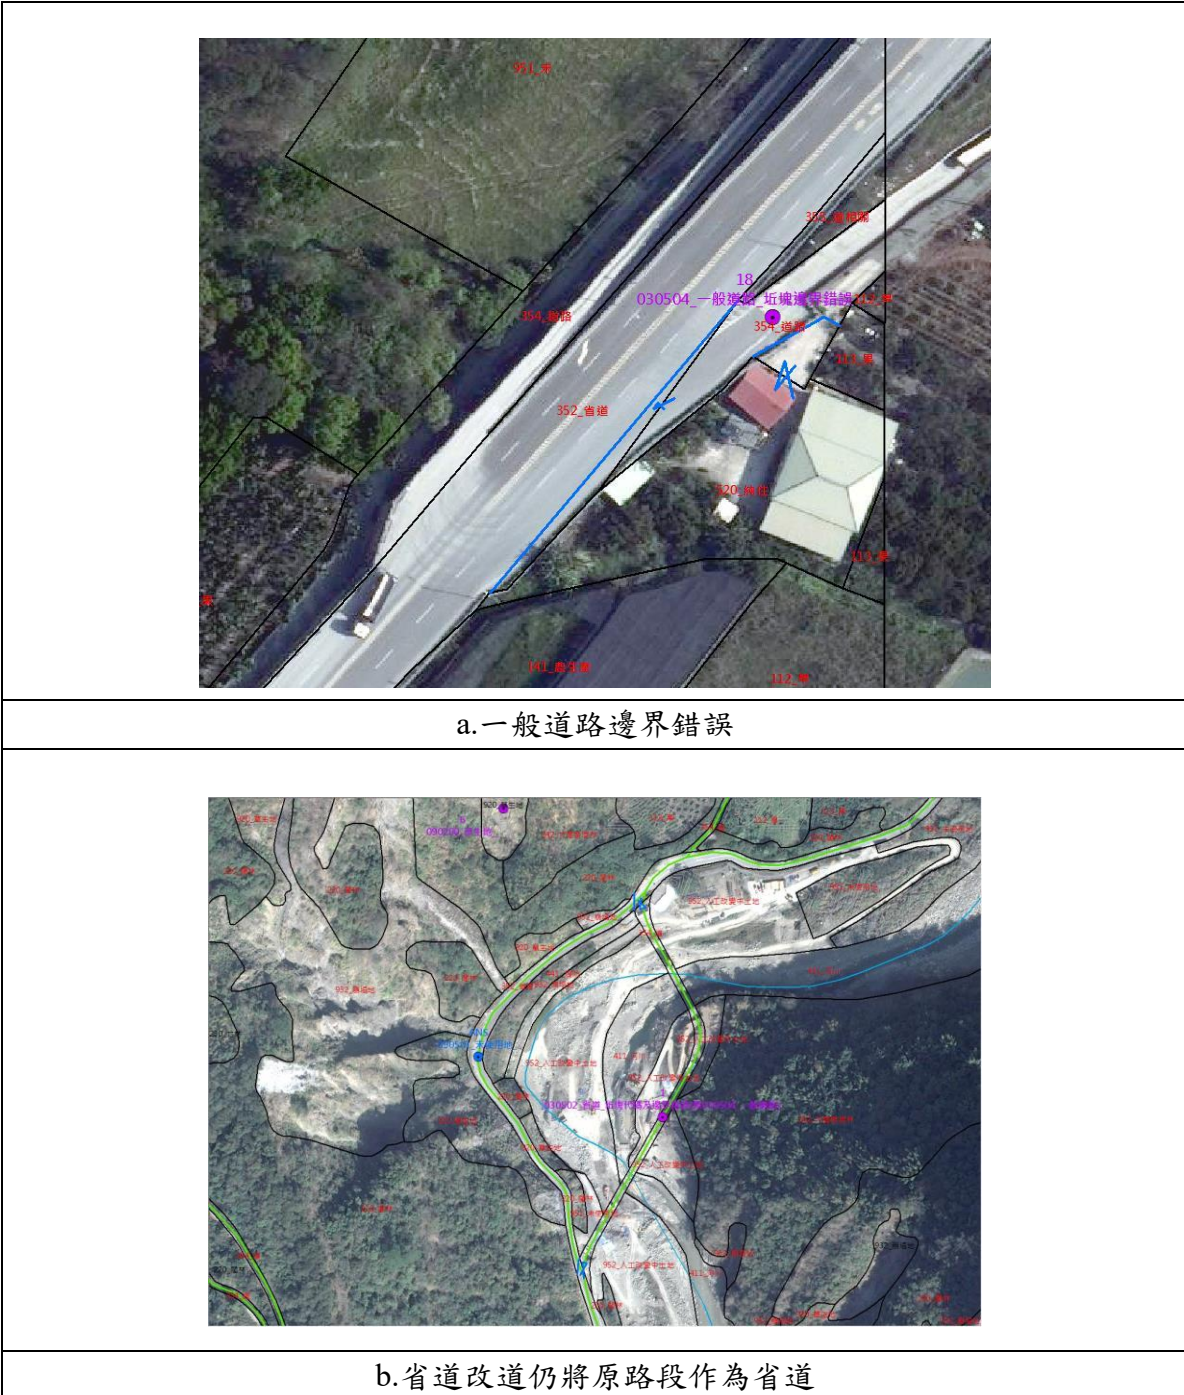
圖 6-25、第 2 作業區-第 6 階段合理性查核交通利用土地邊界相關案例

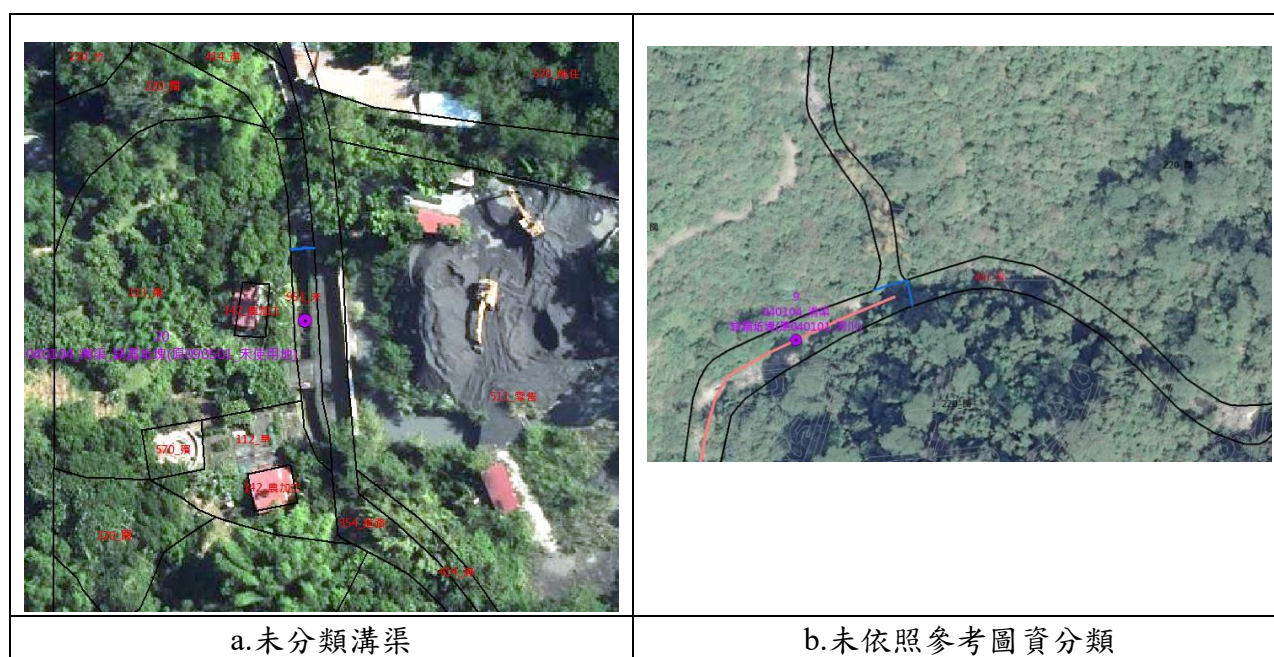
圖 6-26、第 2 作業區-第 6 階段合理性查核水利利用土地分類相關案例

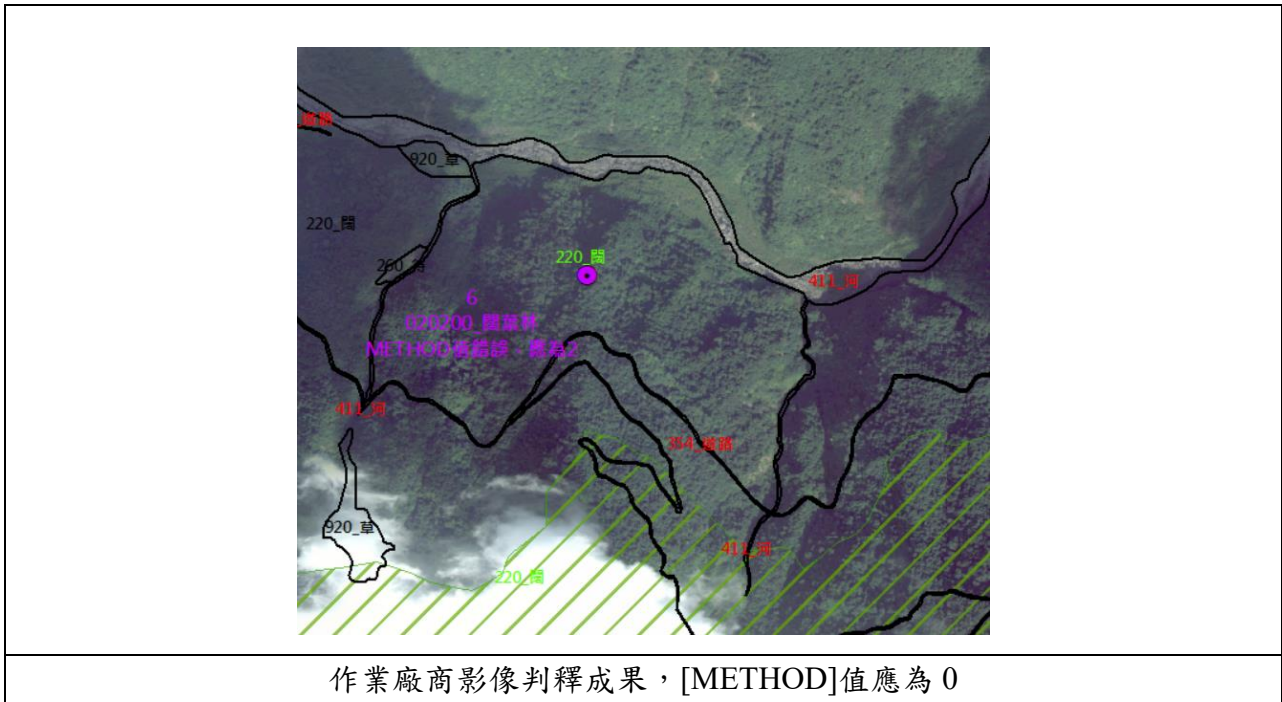
其他利用土地的 8 處其他缺失皆為[METHOD]值填寫錯誤的缺失，主要是未正確參考農業部林業及自然保育署（簡稱林業保育署）提供之法定範圍，因此資料獲取方式誤填為引用林業保育署成果，因此建議作業廠商多加確認參考資料的使用，以填寫合理之資料獲取方式。

圖 6-27、第 2 作業區-第 6 階段影像判釋查核其他利用土地其他缺失案例

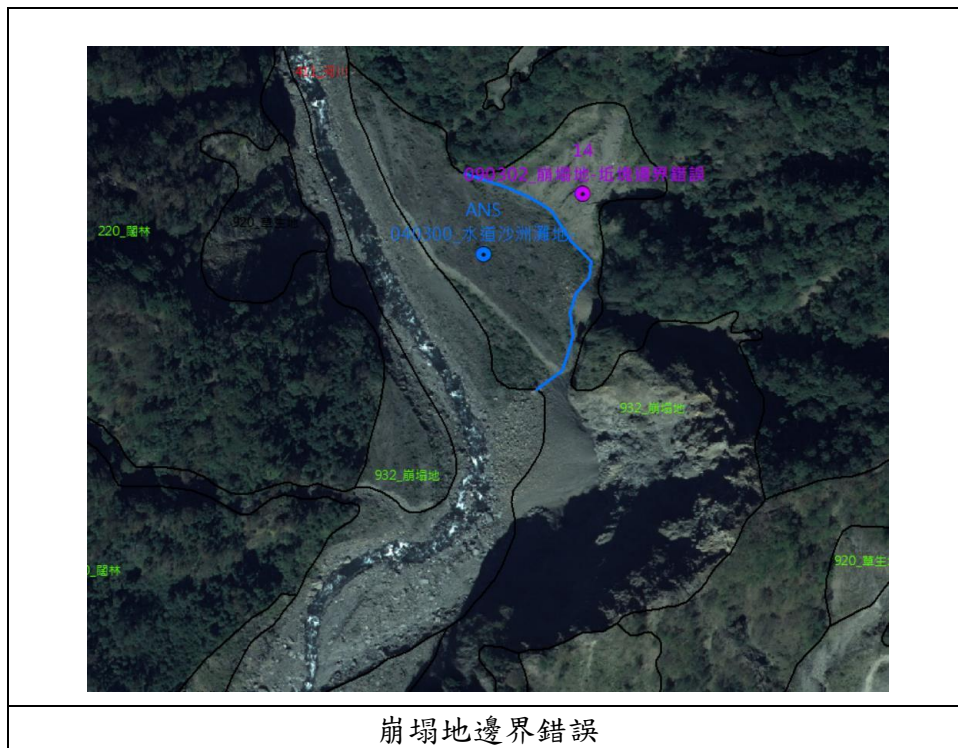
圖 6-28、第 2 作業區-第 6 階段影像判釋查核其他利用土地邊界相關案例

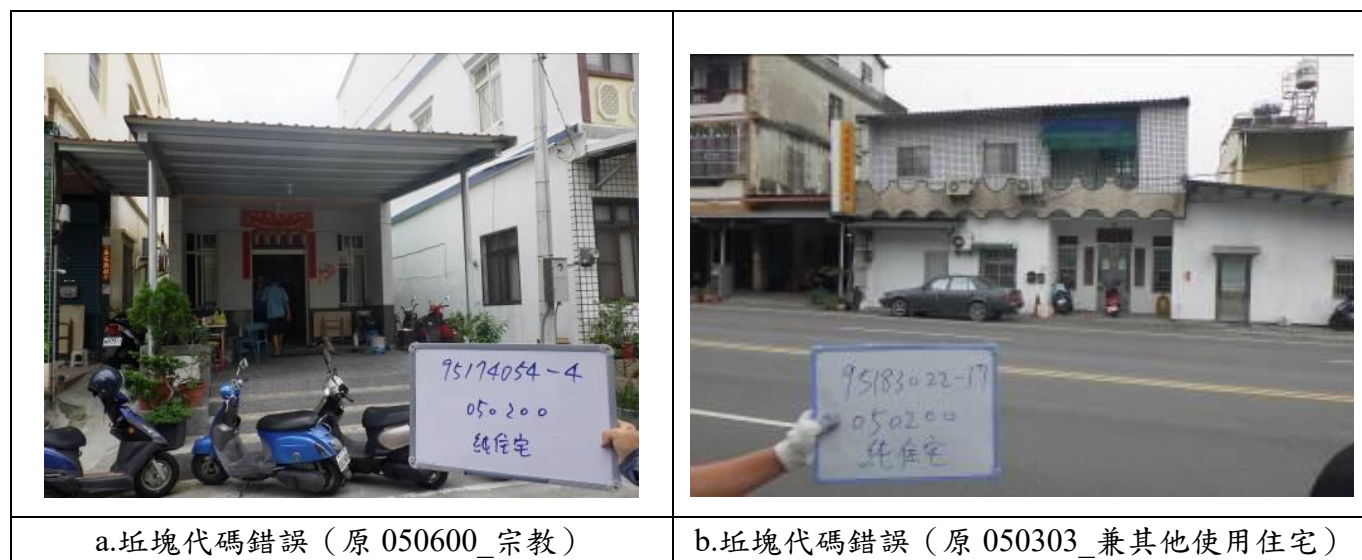
圖 6-30、第 2 作業區-第 6 階段外業查核建築利用土地分類相關案例

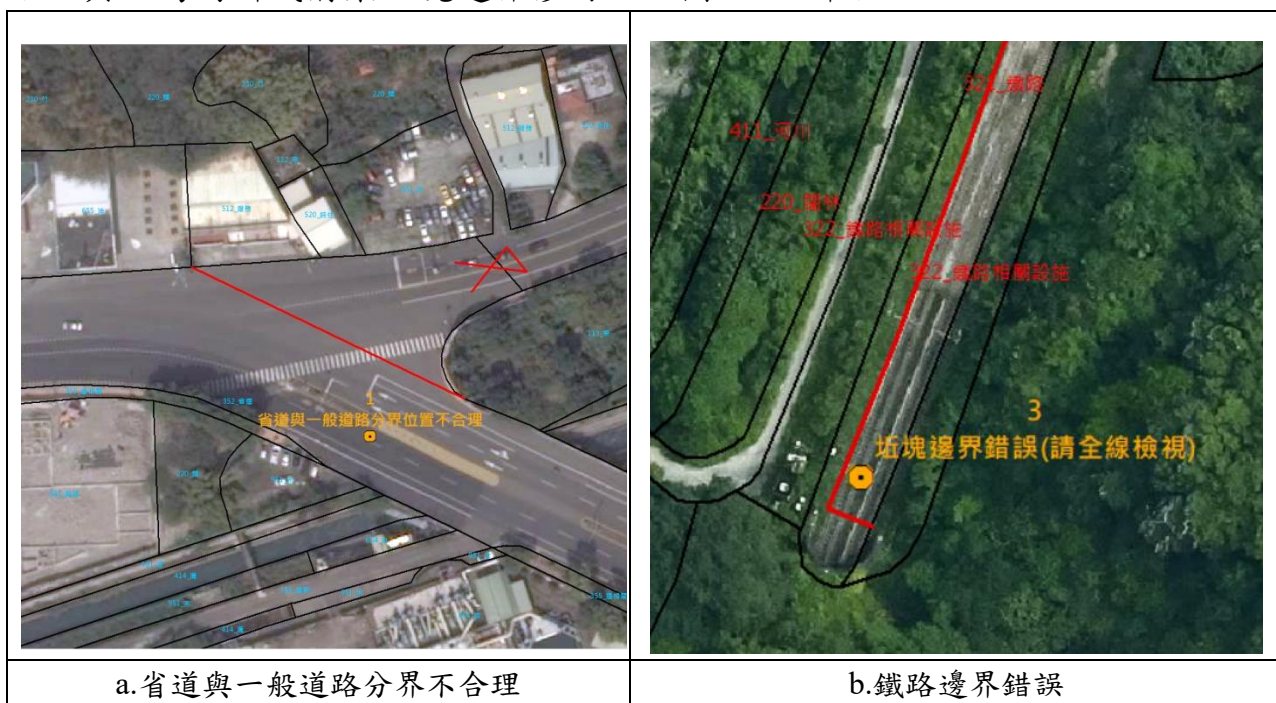
圖 6-33、第 2 作業區-第 7 階段圖資預處理道路相關缺失樣態案例

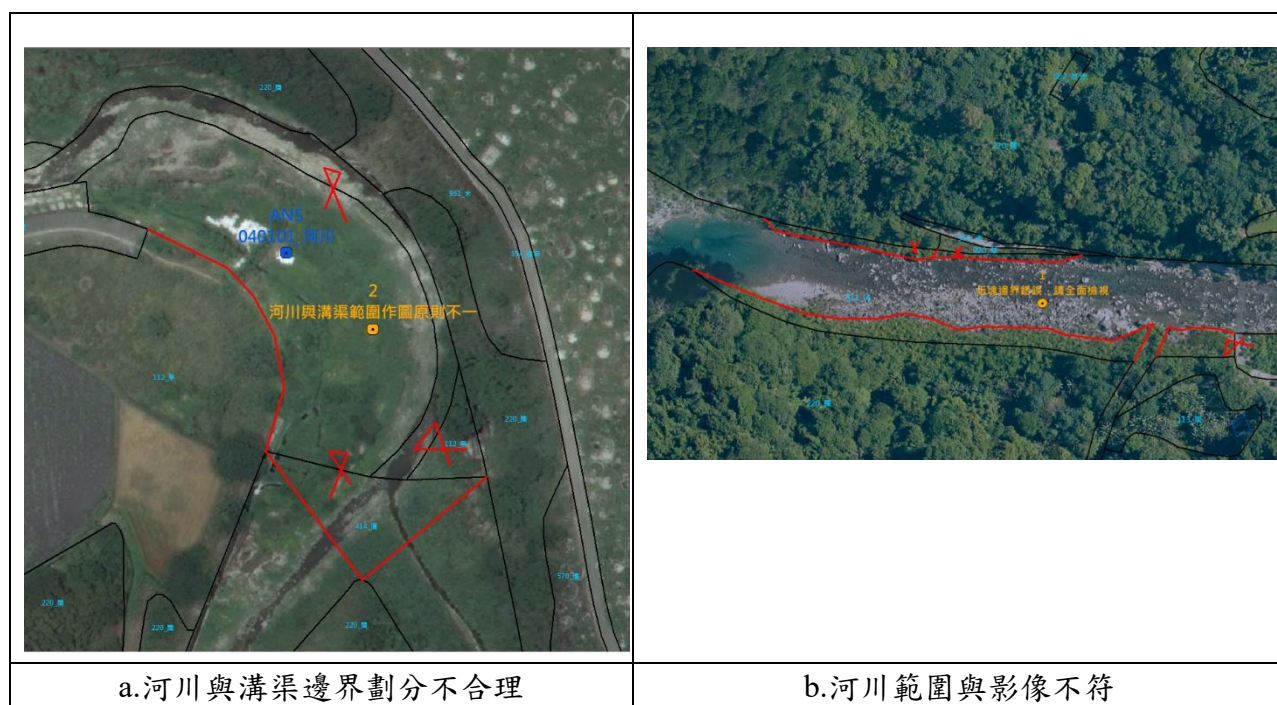
第 7 階段圖資預處理缺失樣態主要以道路坵塊邊界修訂為主，如圖 4-3 所示；其次為河川或溝渠坵塊邊界修訂，如圖 6-34 所示

圖 6-34、第 2 作業區-第 7 階段圖資預處理水系相關缺失樣態案例

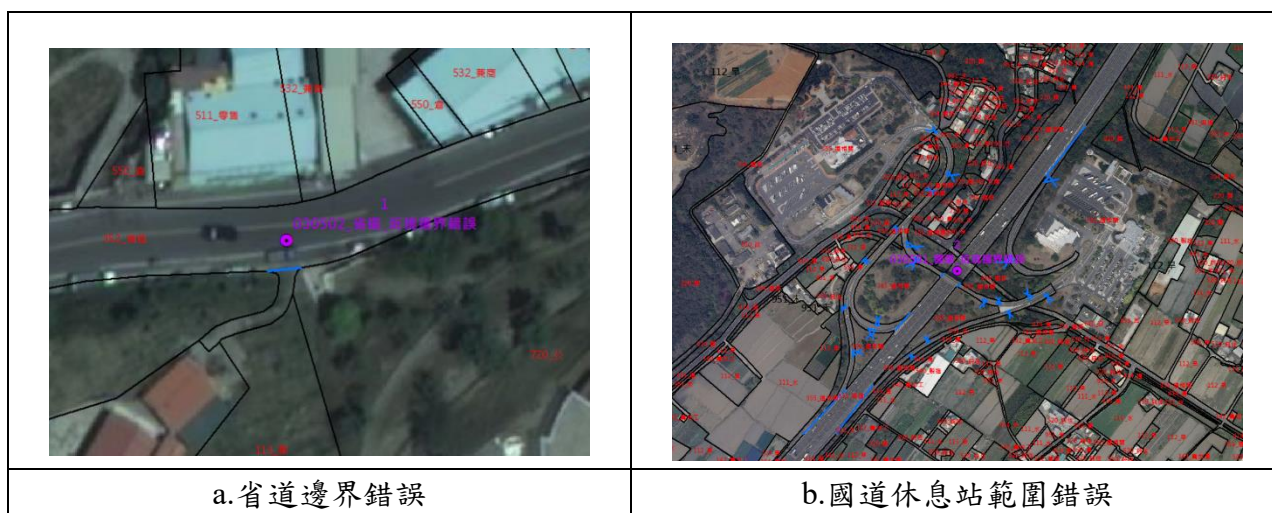
圖 6-35、第 2 作業區-第 7 階段合理性查核交通利用土地相關案例

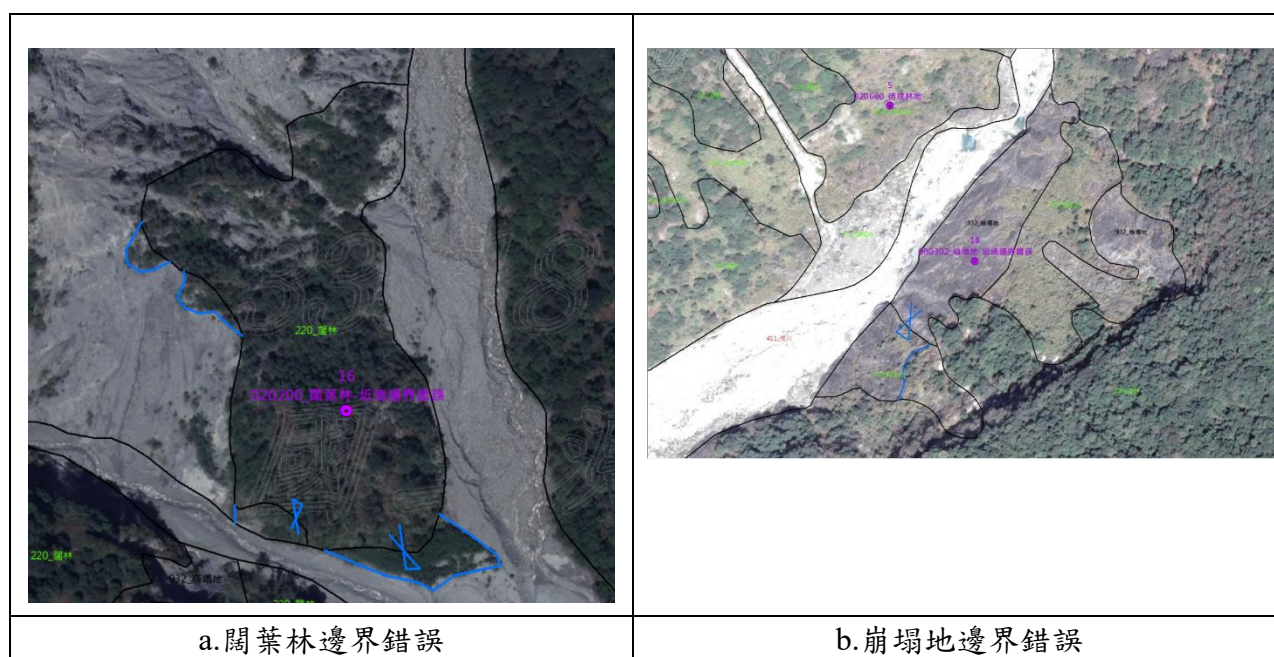
圖 6-36、第 2 作業區-第 7 階段影像判釋查核相關案例

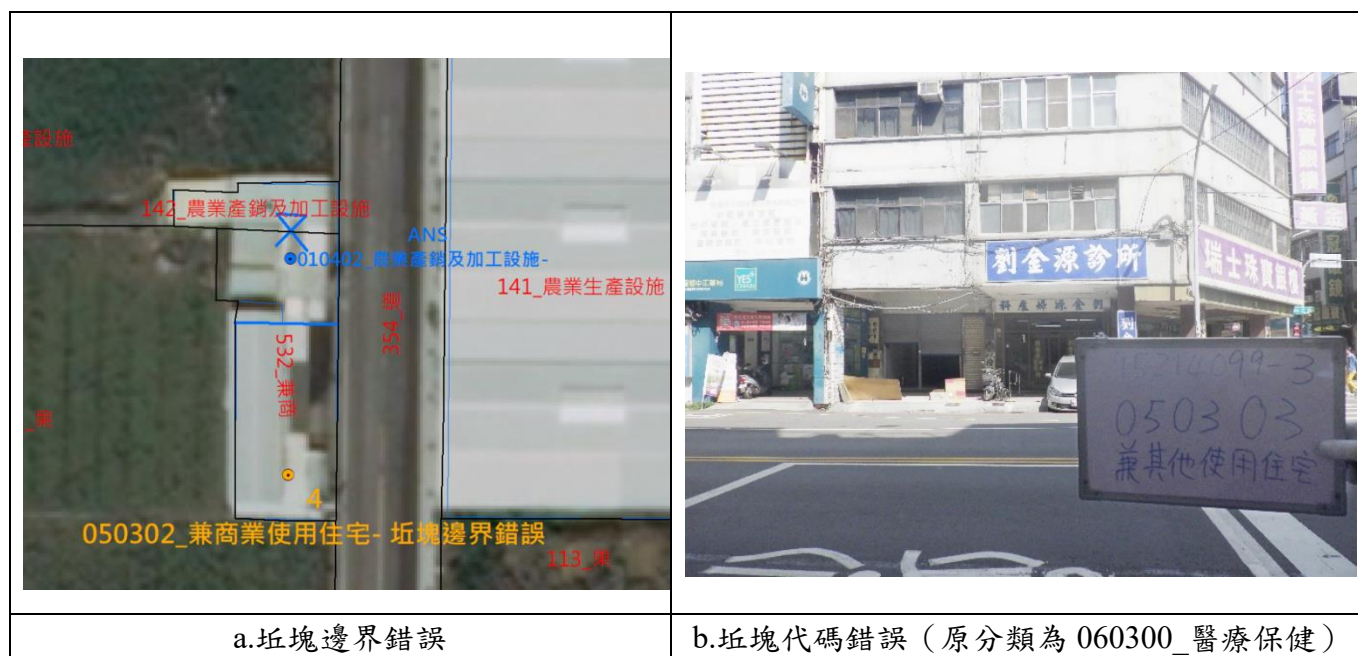
圖 6-38、第 2 作業區-第 7 階段外業查核相關案例

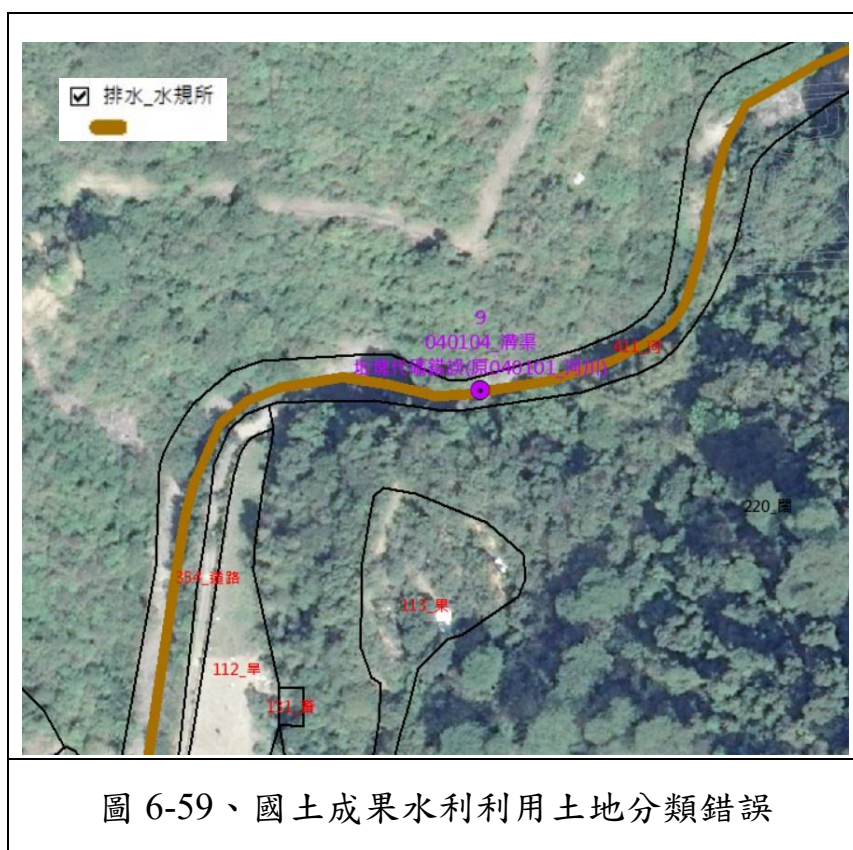
圖 6-59、國土成果水利利用土地分類錯誤

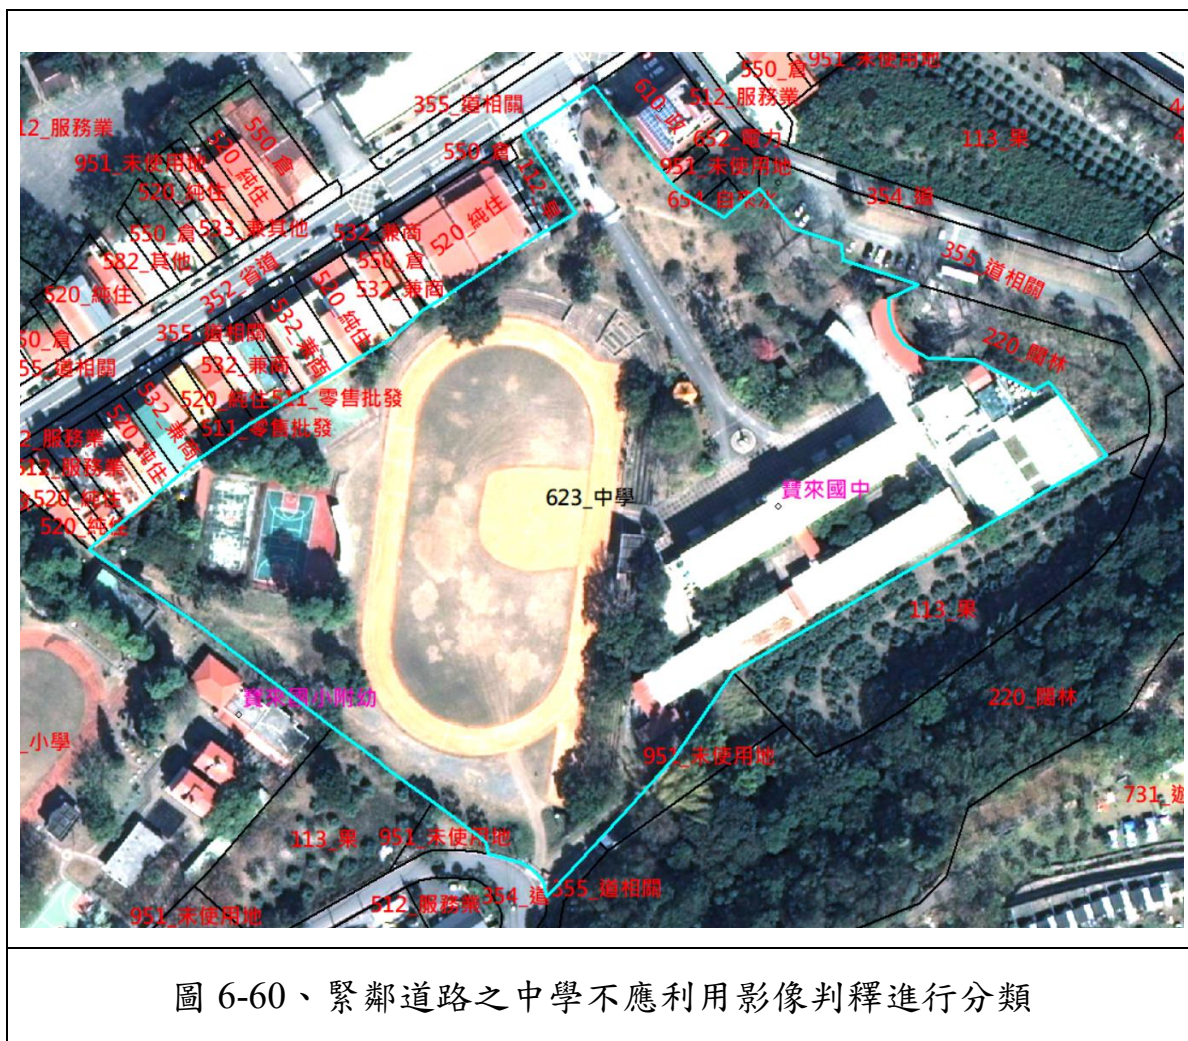
在篩選條件方面，針對表 6-57 中資料獲取方式[METHOD]僅能為外業調查 ([METHOD]=1) 的類別進行資料比對，如兼其他使用住宅坵塊之[METHOD]值是否填 1，若否，則會被篩選出來，再由人工確認是否有誤。程式篩選出的疑義點有 26 點，經人工確認後，有 3 點為資料獲取方式填寫錯誤之坵塊，相關案例如圖 6-60。
