內政部國土測繪中心

98 年度通用版電子地圖
建置作業品質監審案

工作總報告書
(修訂版)

中華民國航空測量及遙感探測學會

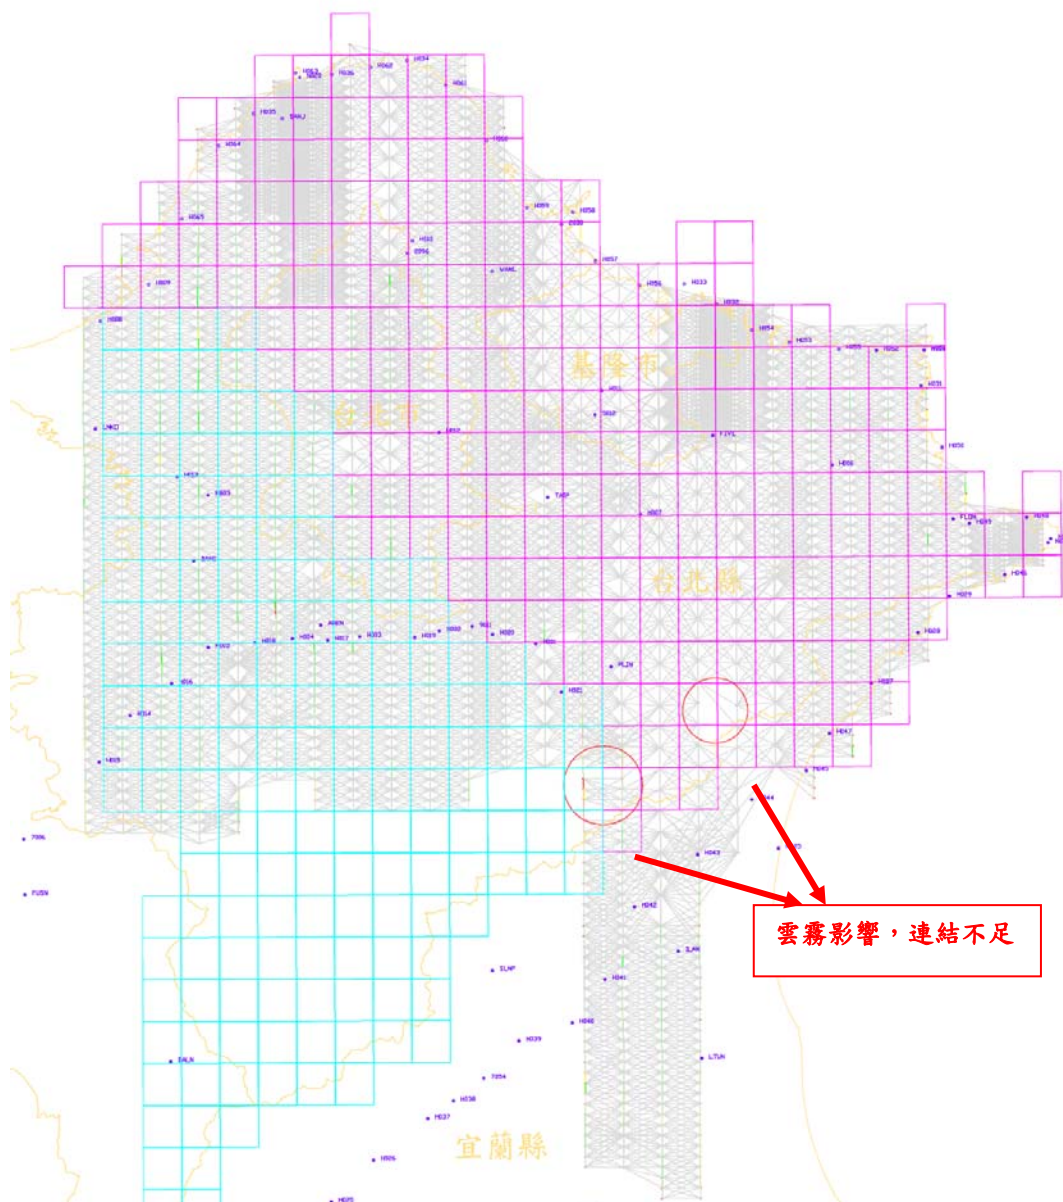
圖 4-5、網形連結強度查核

由圖 4-5 可知本案之網形連結除有 2 處因受雲霧影響,而無法有良好之連結強度外,餘皆符合本案要求。而受雲遮蔽之區域,應儘速取得新的影像已補足該區之連結情形,以利後續作業。

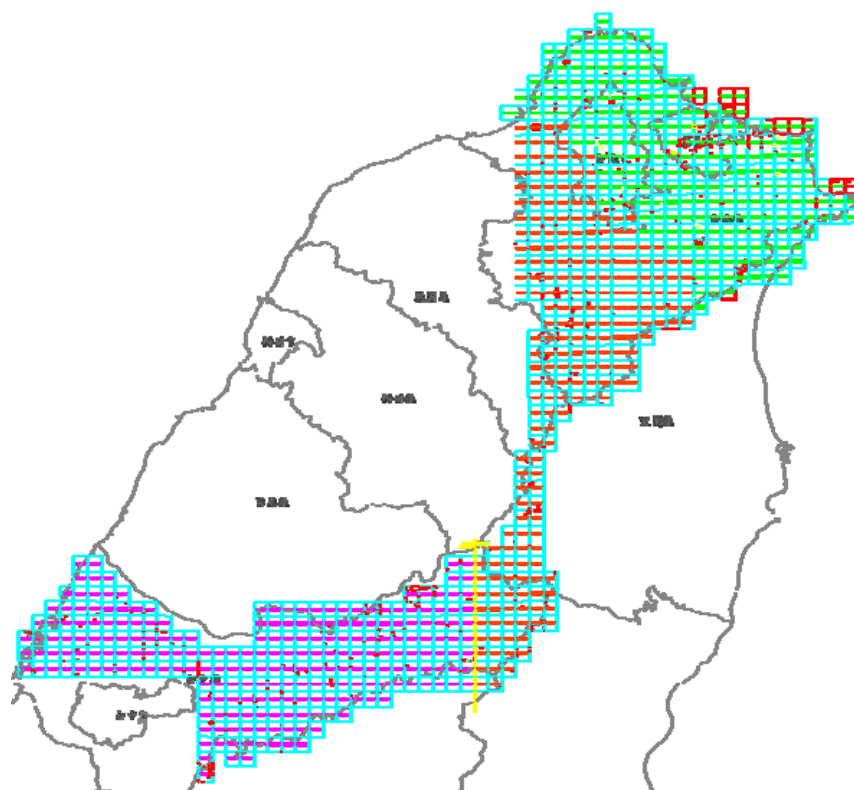
圖 4-10、第一作業區-正射影像內容檢查紀錄

圖 4-中，紅色之圈選處，為亞新團隊提送之正射影像經內容檢查後，發現有缺失之處所做的紀錄，已通過本會審查並修訂完畢。

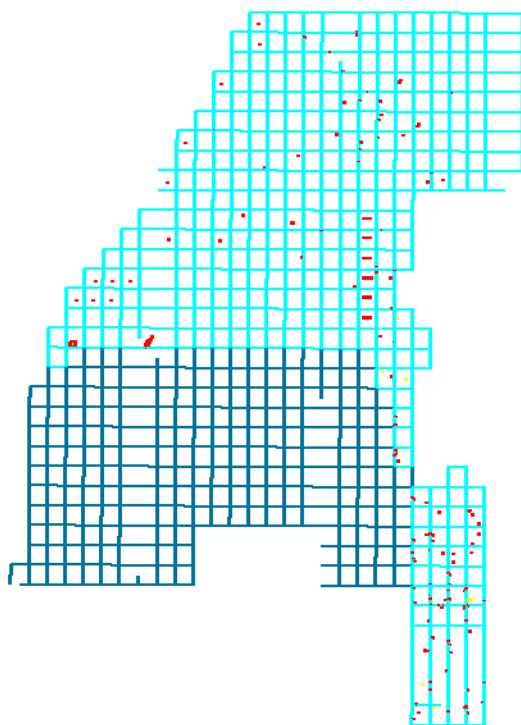
圖 4-13、第二作業區-正射影像內容檢查紀錄

圖 4-13 中紅色圈選處，為內容檢查時，發現有內容不一、色調不一等缺失所做的紀錄，台灣世曦已完成修改並經本會重新查核通過。

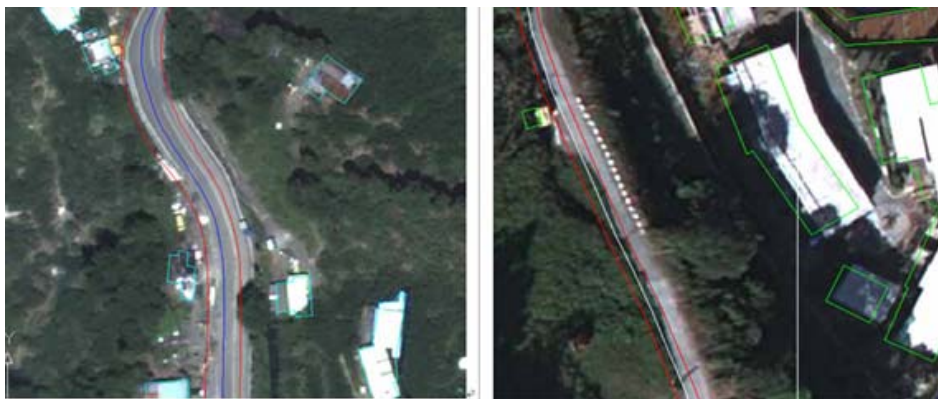
(1) 道路範圍幾何位置與正射影像不合

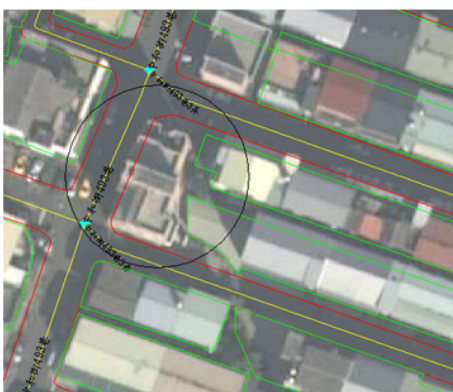
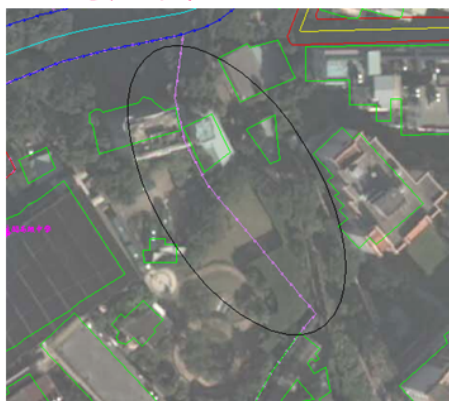
(2) 漏繪及區塊範圍錯誤

漏繪建物

區塊範圍有誤

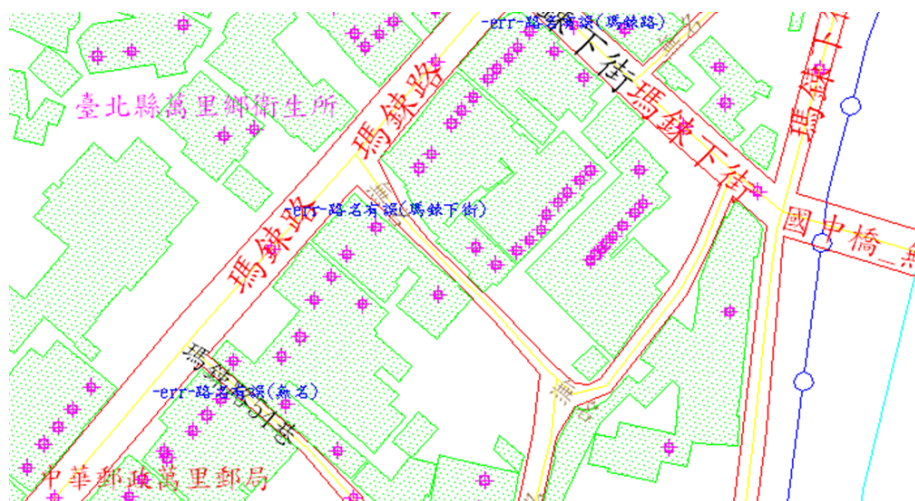
(3) 路名屬性錯誤(可由門牌資料輔助建置)

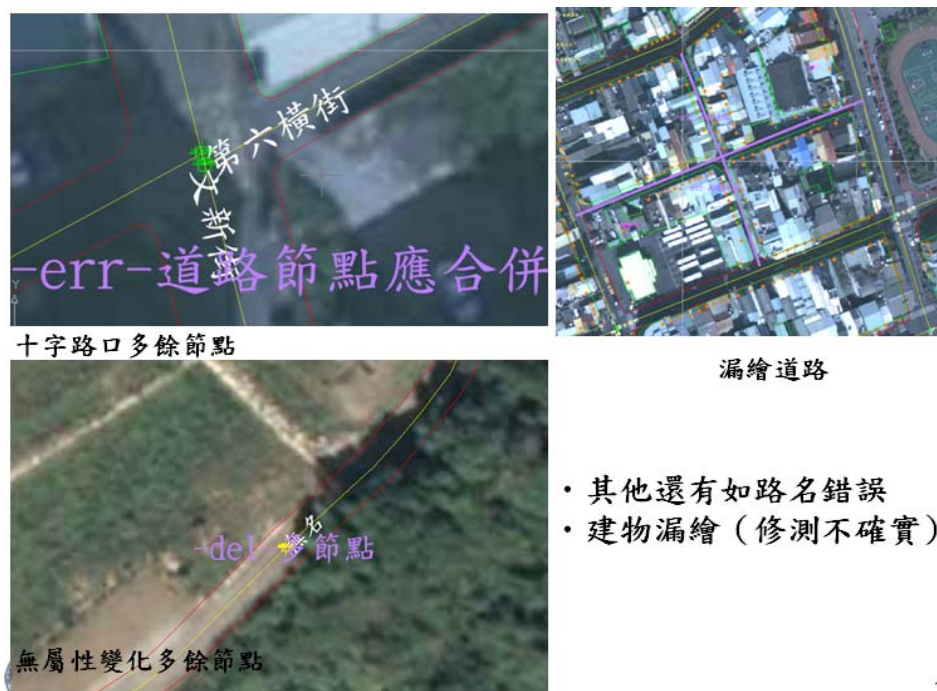
圖 4-22、第二作業區-內業查核缺失範例

內業查核常見之錯誤多是屬性錯誤，或修測不確實，如建物、道路漏轉、漏繪等及其他，如道路節點內業編修等錯誤。經加強自我檢核工作皆可大幅降低錯誤率。錯誤範例如圖 4-22 所示。

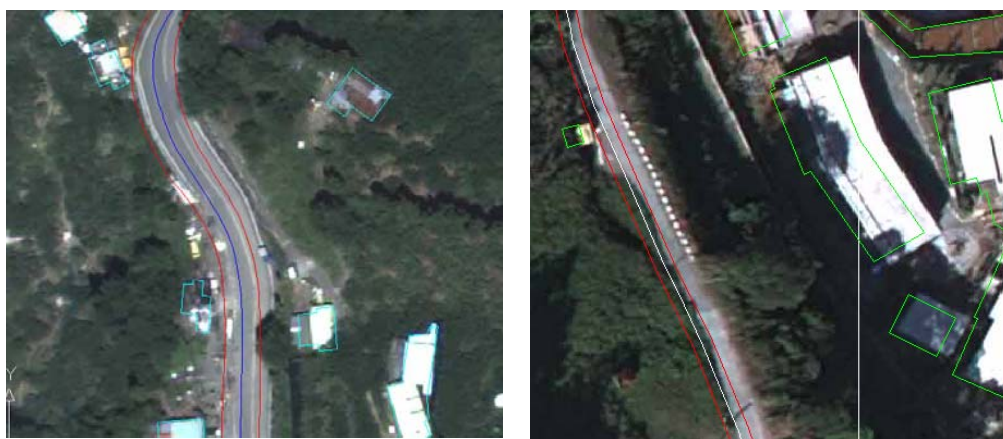
圖 6-1、道路範圍有誤之範例

主要造成道路範圍有誤的原因多半是幾何精度不足所造成。由於內業檢查時，會套疊正射影像檢查影像與向量是否一致，如正射影像與向量有出入時，表示兩者之一有誤，如圖 6-1 所示。

發現有此情形時，首先需先確認空三是否無誤。一般來說，如果兩者皆使用同一空中三角測量成果，且成果無誤，不應有此情形發生。若確認兩者使用同一空三且無誤，則應檢查正射影像製作所用之數值地型模型是否正確，其關係影像內容之美觀及精度表現。

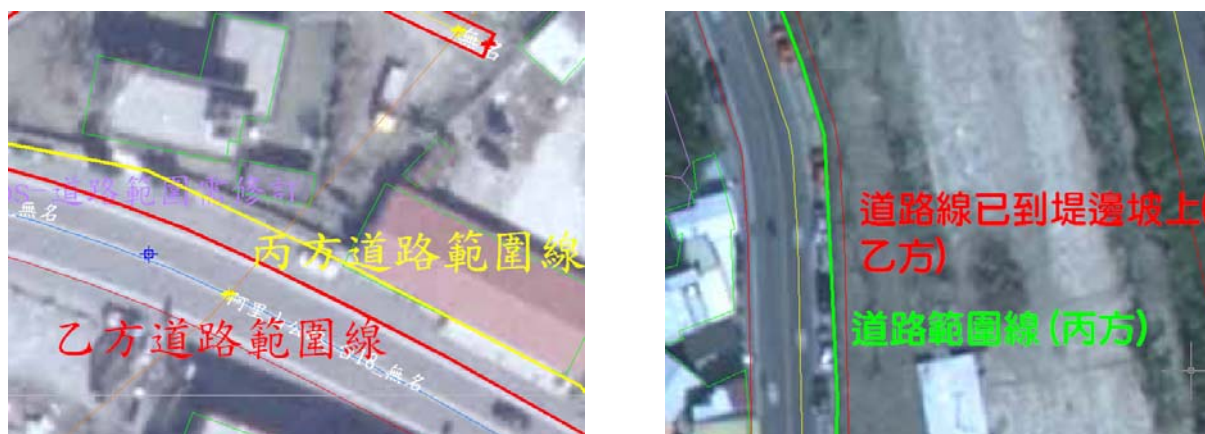
最後一種是測圖人員認知上之差距所造成的，如測繪道路，其範圍線是兩旁建物建築線？或是道路標線？除工作會議達成決議以外，如圖 6-2 (1)，不列入合格與否之判斷。而圖 6-2 (2) 其道路範圍並無規則可循，認定為立測人員訓練不足，判斷錯誤之結果。

(1) 認定問題，兩者皆可

(2) 人員訓練不足造成

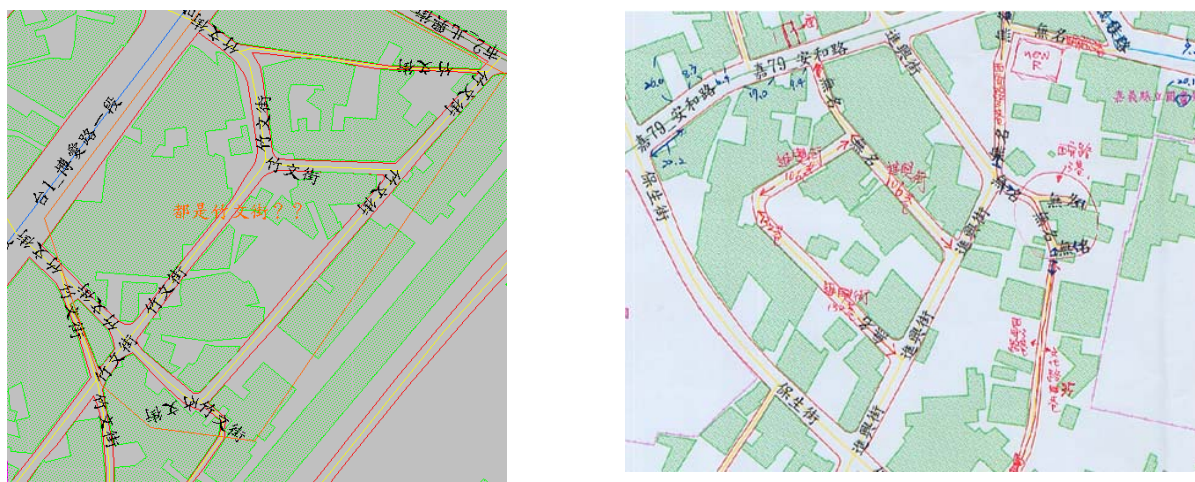
路名屬性常見的錯誤有將區域名當成道路名、道路名稱錯誤及道路名稱建置不全等，如圖 6-3 所示。

(1) 內業自審不足

(2) 調繪不確實

發生路名屬性錯誤的情形，多為作業人員之誤判，對路名之建置原則不了解之故，欲降低這部分的錯誤，除應確實要求外業人員確實調繪外，現有提供之資料應加強整理比對，或尋找第二資料進行比對，確實自我內檢，即可避免大部分之錯誤。

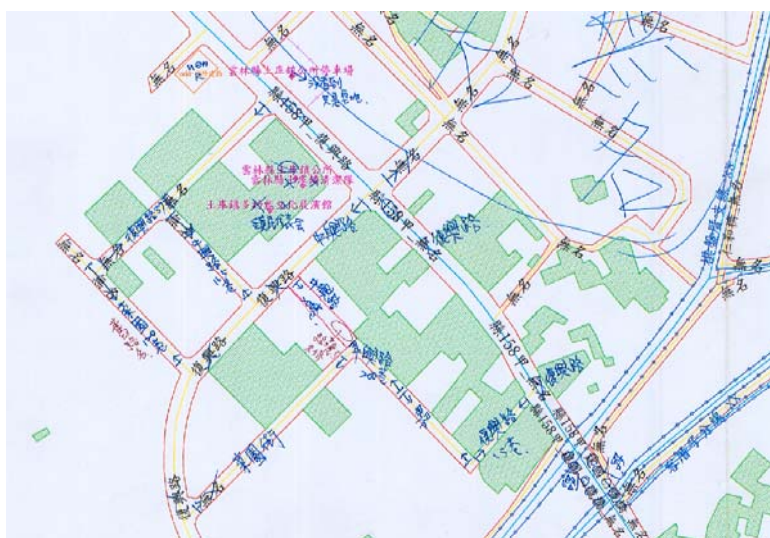
圖 6-4、調繪之時間差造成路名差異

至於部分區域之路名，可能恰好於作業期間適逢土地重劃、門牌整編等情形，如圖 6-4 造成整區域之路名屬性與現地不一致，經向當地戶政單位查證確於作業期間進行門牌整編，則應向當地戶政事務所申請最新之整編資料。或遇現地調繪時路牌與門牌不一致或無法判定等情形，考量門牌之使用頻率較高，應以現地門牌之資料為優先建置，乙方如能提出說明確實現地定義不明或因時間差造成之落差，於查核時並不列入缺失，但將列入紀錄要求乙方確實修訂，並追蹤後續修訂情形。

94202026 (雲林縣土庫鎮) -查核時間 98.11.12，調繪時間 98.09.23 前

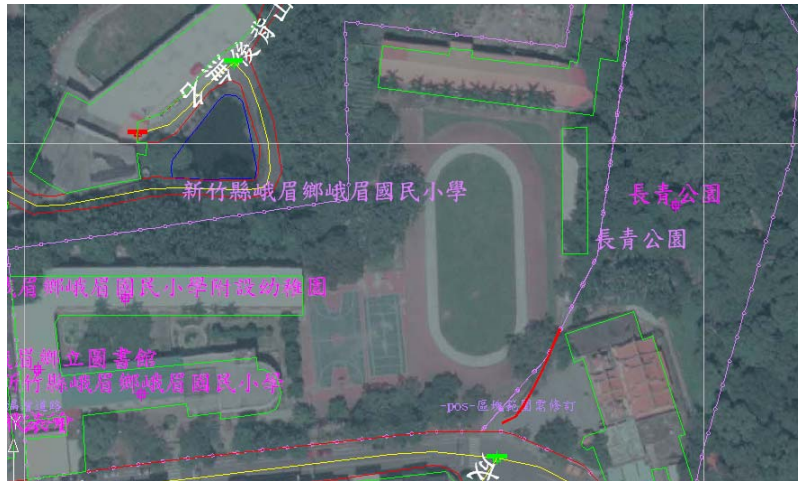
圖 6-5、區塊範圍有誤之範例

域，如學校圍牆，可以立測之方式測製。如圖 6-5，可明顯辨認出學校圍牆位置(紅線處)，建議依學校圍牆範圍測製。

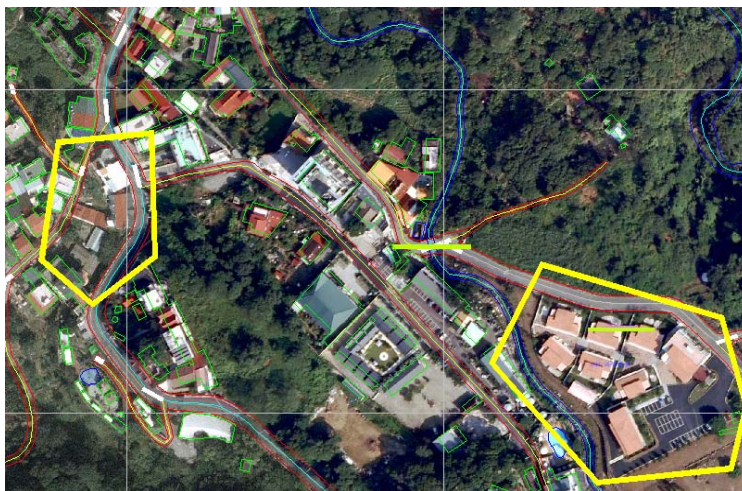
圖 6-6、建物區塊遺漏

1. 立測人員疏忽，作業時難免會有遺漏，但這類遺漏是少數且多為規模小之地物，不致影響品質。但可於內業自審階段，藉由第三人進行套疊瀏覽即可發現改善。
2. 作業流程疏漏，立測圖檔造成無法順利轉入 GIS 圖層，如圖 6-6。原因可能為圖元未封閉、向量線段幾何異常等，乙方應作簡單自審作業，確認轉換前後圖元數量一致，即可大幅降低此一問題。

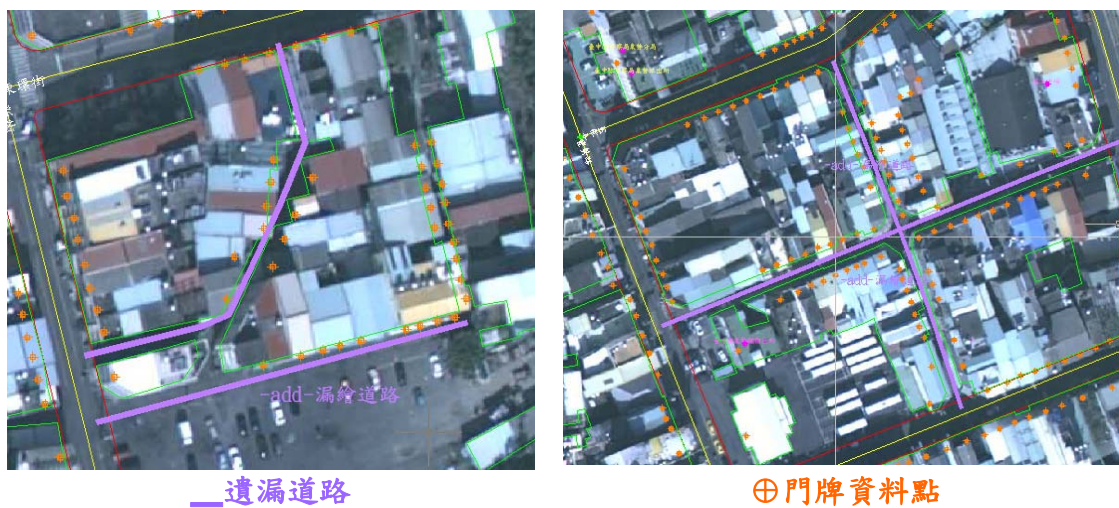
圖 6-7、遺漏道路(普遍建物區塊間道路無測製)

3. 作業人員訓練不足，應測繪無測繪，造成普遍之遺漏，如圖 2-8。套疊入門牌圖層有門牌資料，且於正射影像上清晰可見。這類的缺失，只要於調繪之初，進行資料清理時，多套疊門牌資料及正射影像輔助，應可立即發現立即處理。

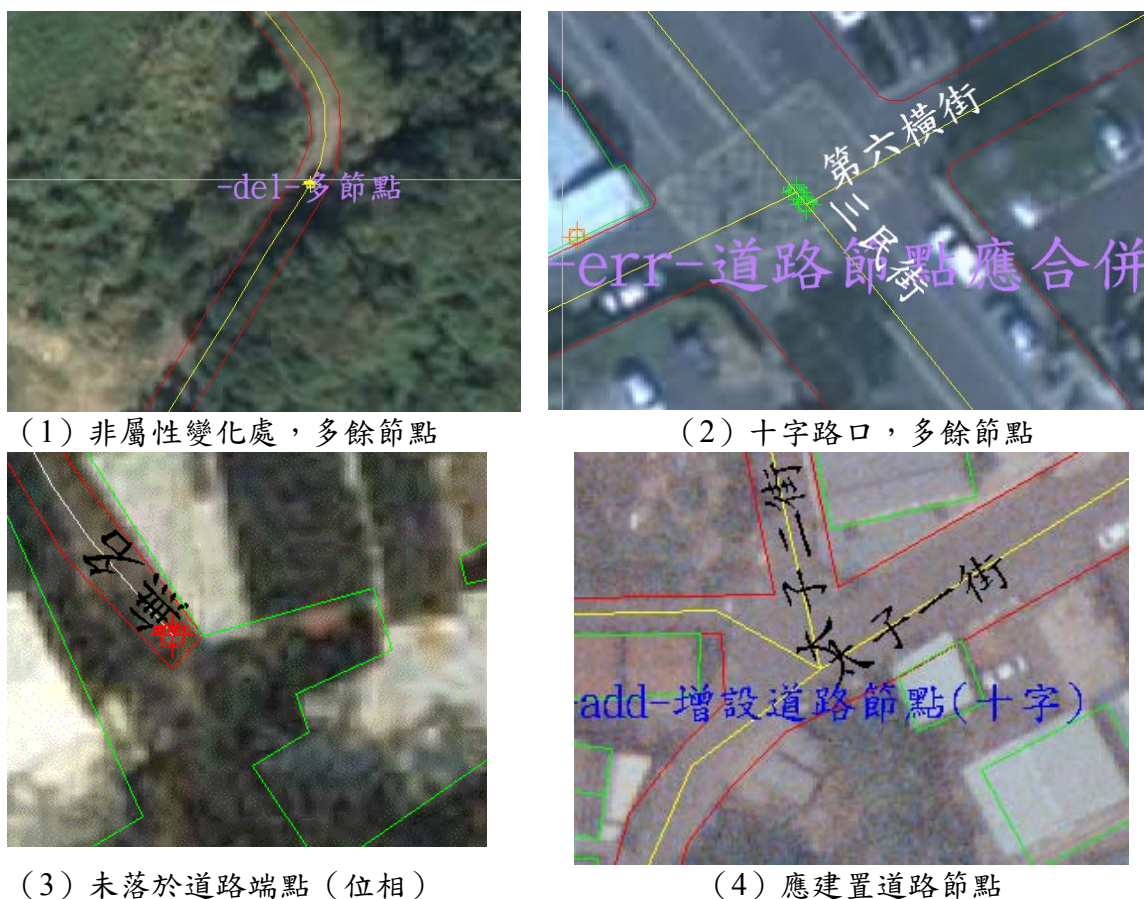
圖 6-8、道路節點錯誤範例

造成道路節點有誤的原因眾多，但由於道路節點多為由建置單位自行開發或現有軟體程式批次產生處理，因此只要流程中稍有不慎，即造成普遍性的缺失，如圖 6-8 所示。常見的有道路節點位相關係有誤(應落於道路起迄端點)、道路節點屬性有誤(如 3 叉做成十字路口)、多餘道路節點。

總和以上常見缺失，日後將於作業之初於辦理成果檢查說明講習會時特別宣導，要求乙方應事先提醒作業人員注意，並於自審流程中，加入這幾項檢查原則，皆可大幅降低錯誤之發生。
