# 內政部國土測繪中心

102 年度國土利用調查成果暨相關圖資  
品質監審作業採購案  
(NLSC-102-11)

102 年度國土利用調查成果更新維護作業  
監審工作總報告

中華民國航空測量及遙感探測學會

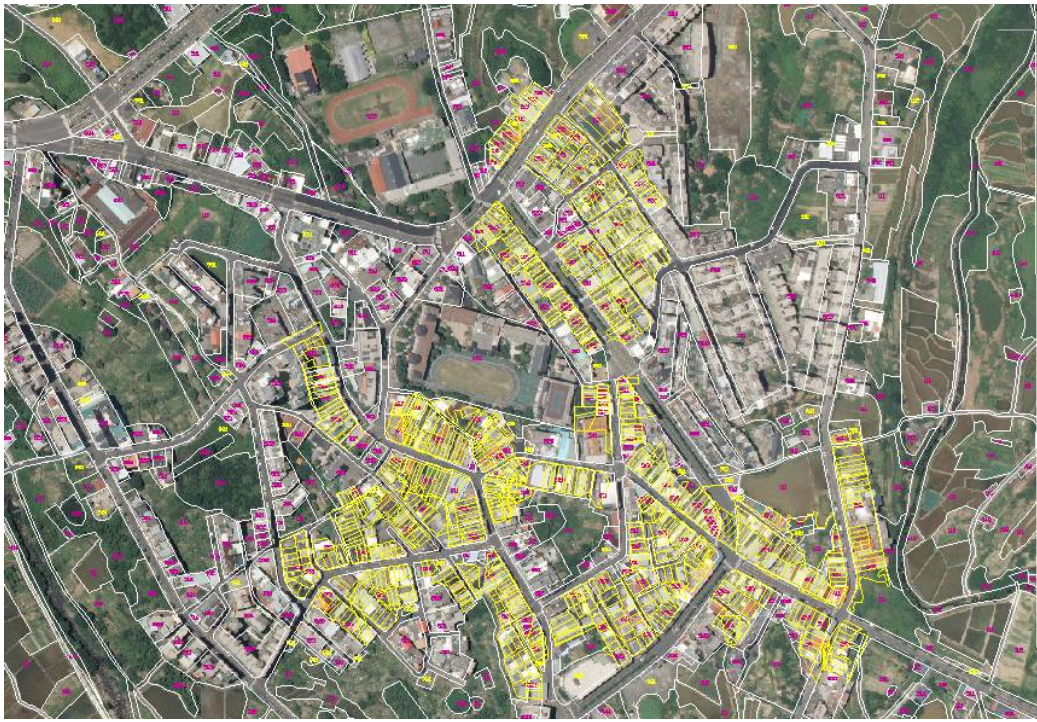
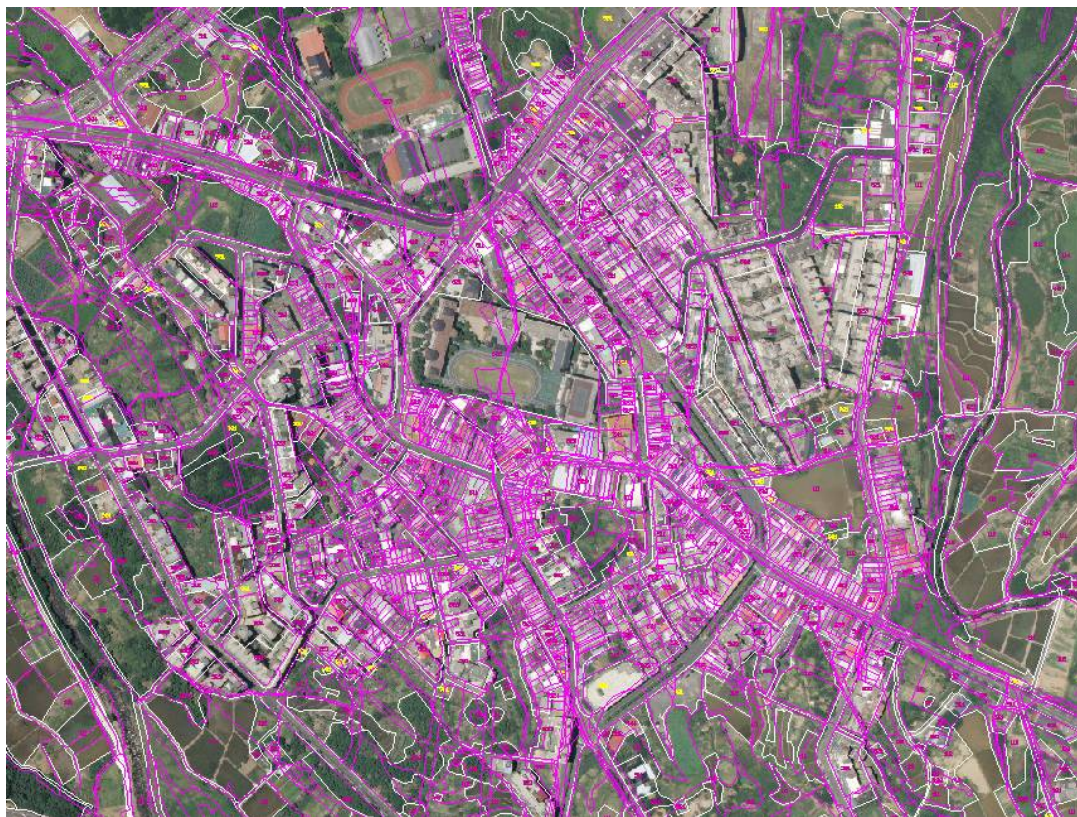
圖 5-1、圖資預處理-地籍資料

乙方於第二階段初期查核作業時，本會即發現乙方常有分類坵塊位置、範圍錯誤之情形，判斷是未全面引用地籍圖所致。

(a) 乙方圖資預處理成果

(b) 建議整理地籍圖後全部套繪

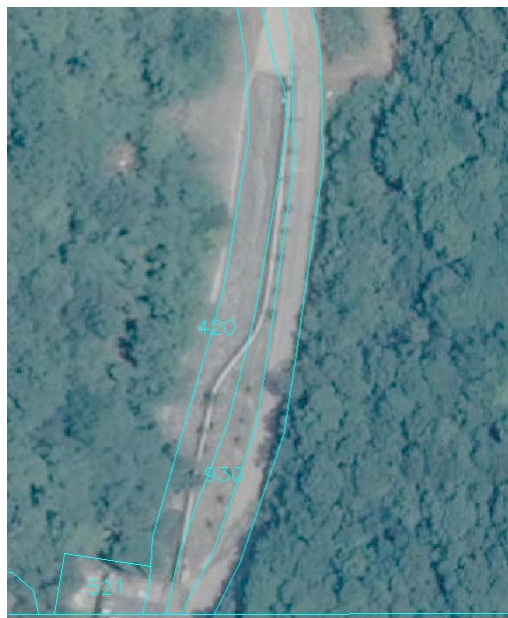
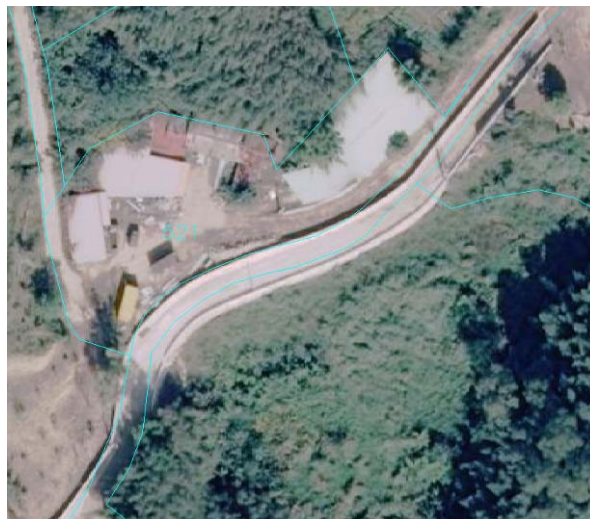
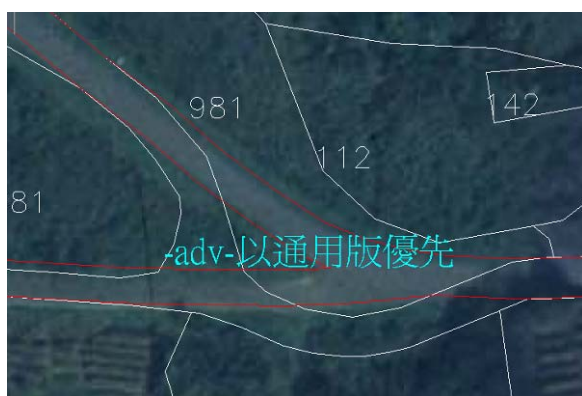
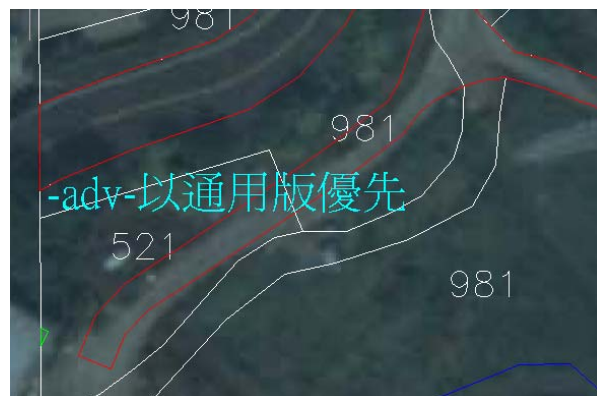
最近者及幾何精度優者為主(如通用版電子地圖)，且需赴現場確認。故要求乙方應正確納入圖資，於處理道路、水系等資料時，應套疊正射影像及參考通用版電子地圖，至現地調查後則應參酌現況使用情形修訂。本會於乙方第一次提送圖資預處理成果，即發現有未使用相關圖資或分類坵塊與影像不合之情形，並要求改善，如圖 5-2 所示。

(a)水系坵塊位置和影像不合

(b)道路坵塊位置和影像不合

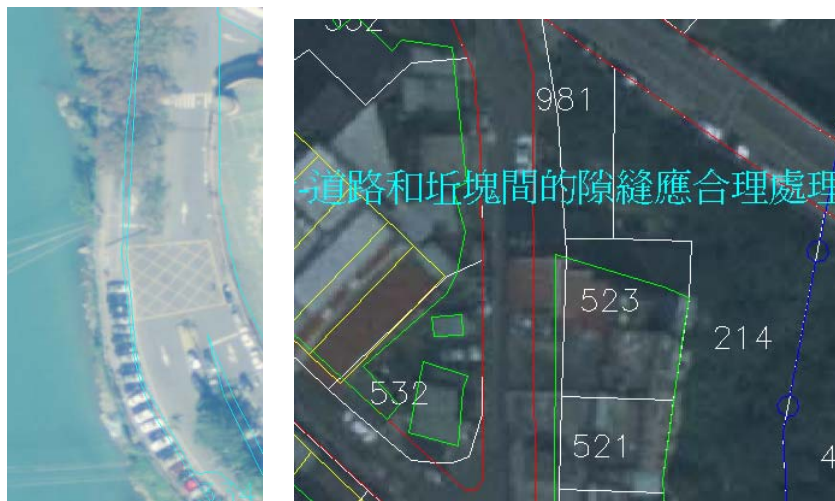
塊，後續外業調查完畢後之編修作業，應按契約規定合併或細分等方式，處理狹小且無意義之坵塊。乙方於圖資預處理時，發生的狹小坵塊情形如圖 5-3 所示。

圖 5-3、狹小坵塊應合理適當處理

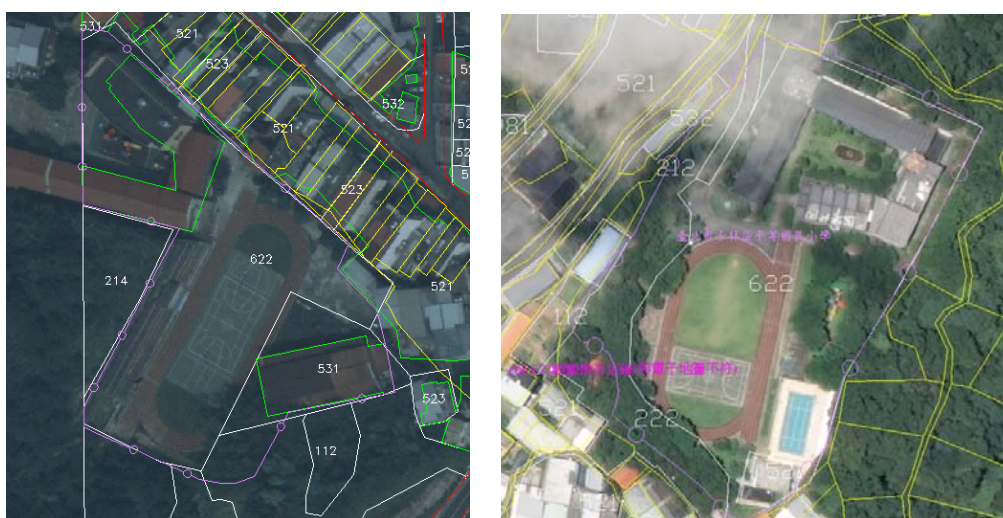
圖 5-4、學校範圍與參考圖資不一

圖資預處理時，應套疊正射影像、參考圖資，對原有國土利用調查作初步檢視，對於特殊地標、公家機關等，能於參考圖資找對相對應位置、範圍關係者應事先比對，並連同正射影像作適度判別，原有分類成果是否合適，如有出入時，應特別要求外業調查員至現地確認，如圖 5-4、圖 5-5 所示。

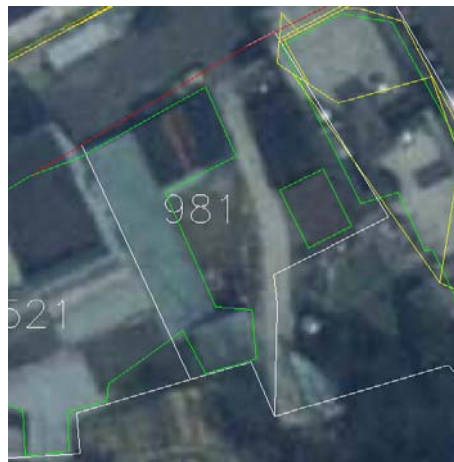
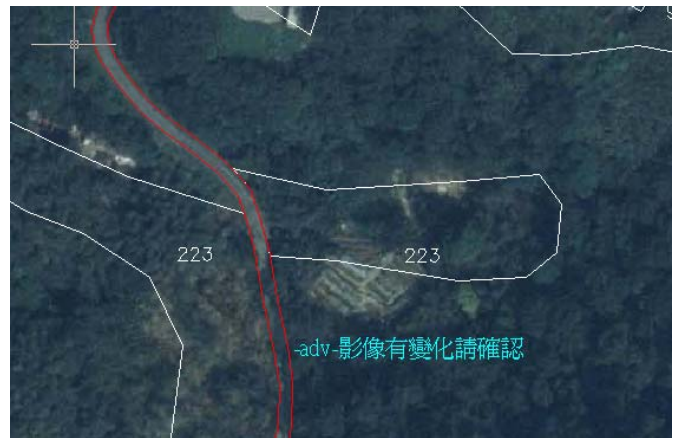
圖 5-5、原有分類成果與正射影像不符

(a)090801 (未使用地) 影像上疑有建物

(b)020203 (人工竹林) 影像上疑已開墾

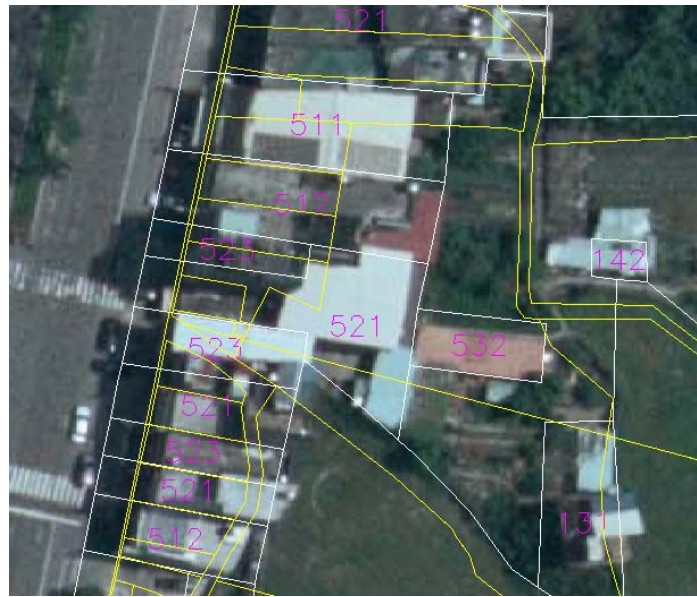
內業編輯引用線段定義不明或引用錯誤，似直接引用原有成果範圍為主，未就外業成果、疑義處做整理及確認，造成繪製土地分類範圍線段之責任歸屬不明。引用錯誤之範例如圖 5-9 範例所示。

圖 5-9、坵塊範圍直接延伸至道路線

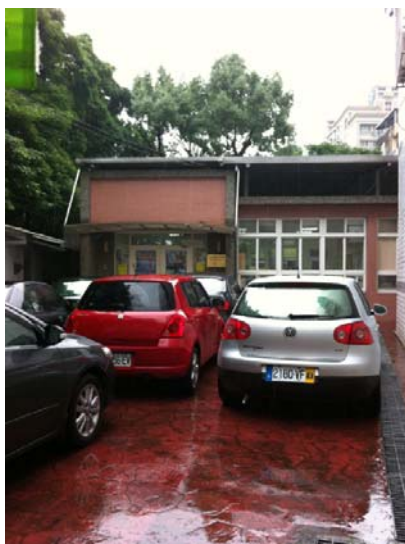
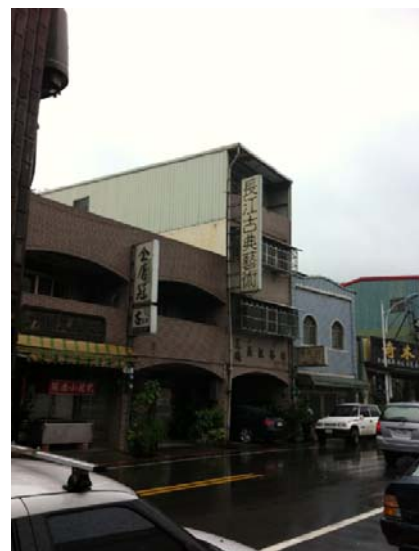
圖 5-10、96221025-1（何耀昌）應分類未分類之範例

各土地使用分類及範圍未確實調查，應分類而未分類或坵塊範圍錯誤之缺失範例分別如圖 5-10，如圖 5-11 所示。

(a)林務局未分類

(b)523(1F 長江古典藝術)

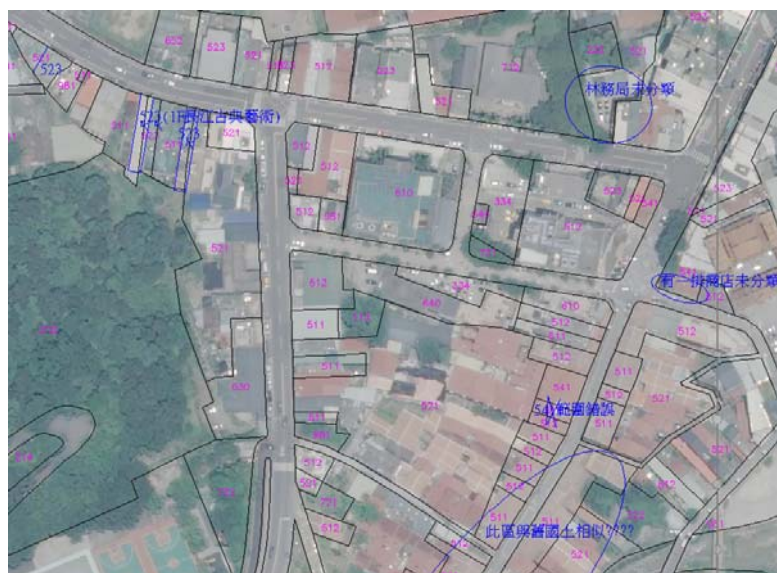
圖 5-11、96221025-1 (何耀昌) 坵塊範圍錯誤範例

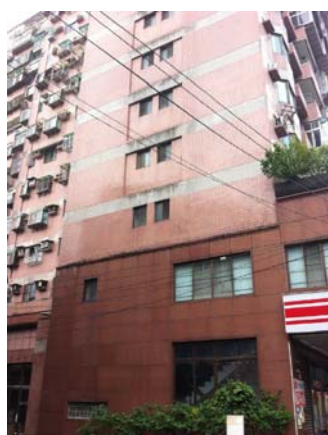
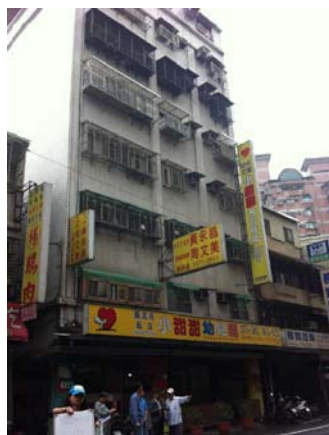
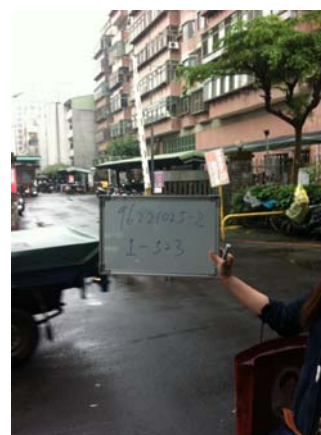
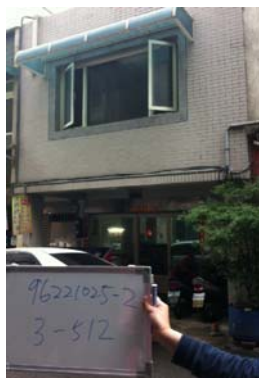
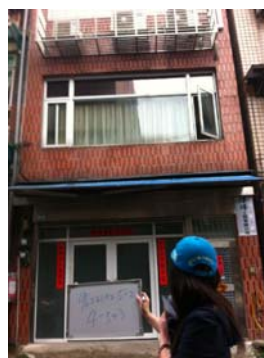
圖 5-12、96221025-2 (楊國卿) 範圍及位置錯誤之範例

各土地使用分類之位置及範圍未確實調查，其坵塊範圍、位置錯誤之缺失範例分別如圖 5-12，如圖 5-13 所示。

050203(社區大樓)

050204(1F 幼兒園)

社區停車場直接併入 050203

050102(1F 江媽媽米食舖)

050203(1F 洋洋工程有線公司)

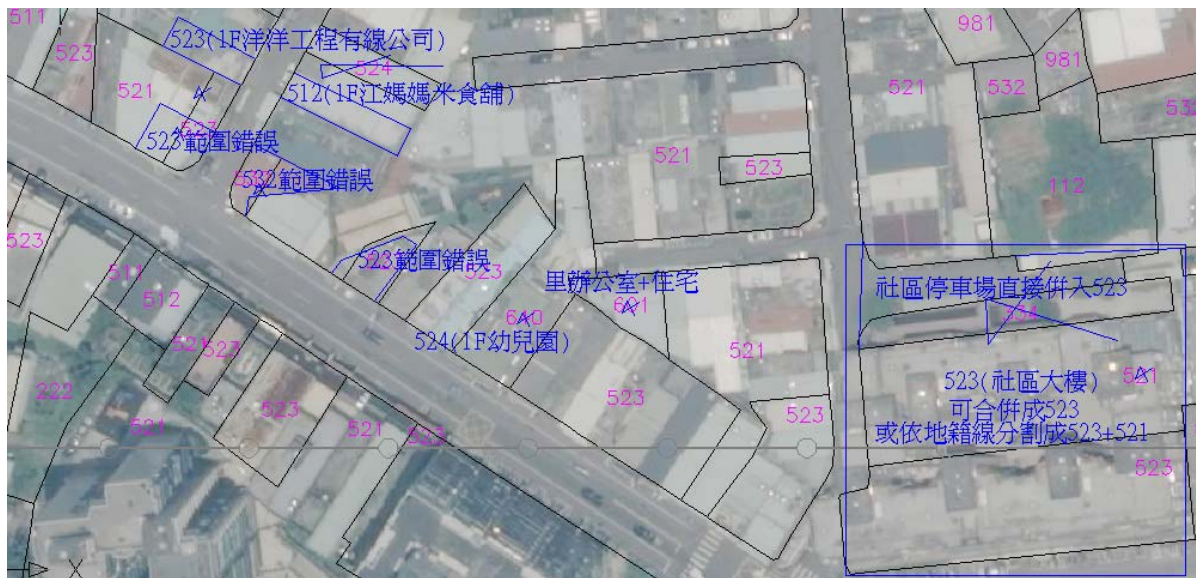
圖 5-13、96221025-2（楊國卿）範圍及位置錯誤之範例

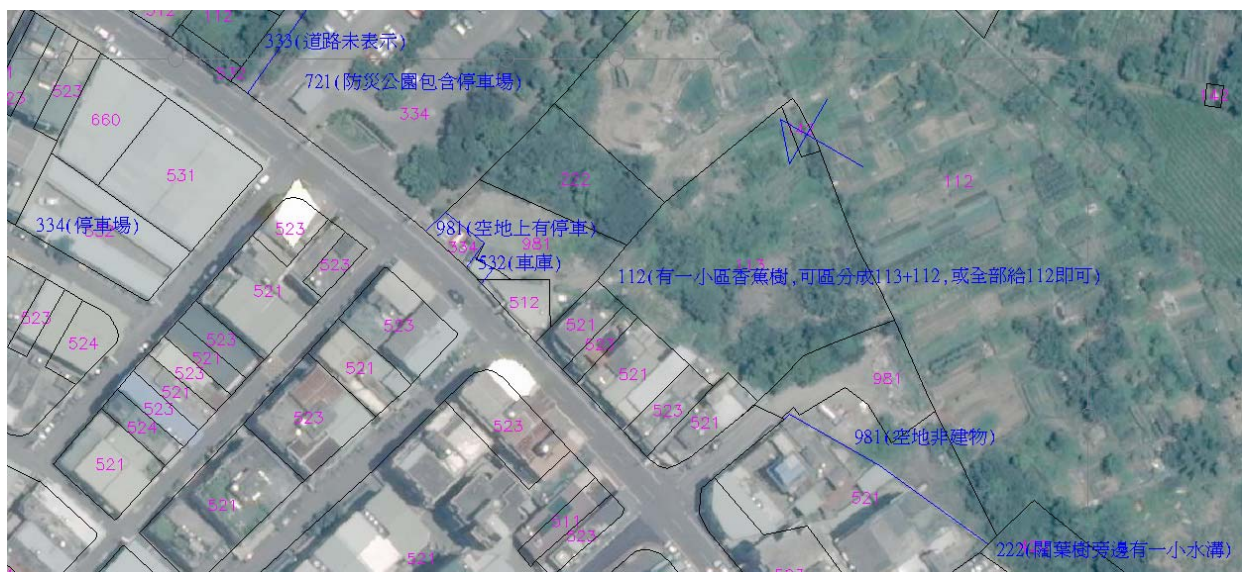
土地使用分類之位置及範圍未確實調查，如交通設施用地，土地分類定義認知有誤，及坵塊範圍、位置錯誤等如圖 5-14 所示。

圖 5-14、96221025-3（黃俊淵）國土利用調查成果錯誤之範例

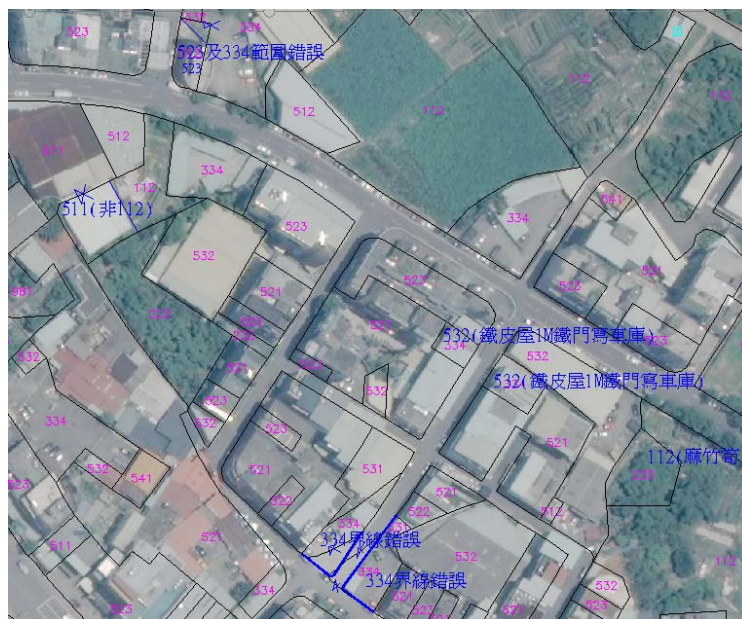
土地使用分類之位置及範圍未確實調查，如交通設施用地，土地分類定義認知有誤，及坵塊範圍、位置錯誤等如圖 5-15 所示。

圖 5-15、96221025-4 (徐天麟) 國土利用調查成果錯誤之範例

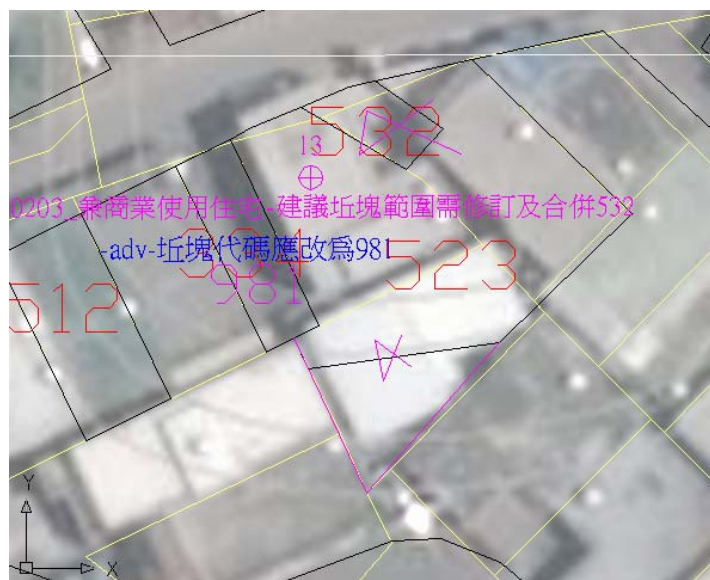
各土地使用分類及範圍未確實調查，應分類而未分類或坵塊範圍錯誤之缺失範例分別，如圖 5-16 及圖 5-17，建議可以納入地籍線輔助判斷。

圖 5-16、坵塊範圍判斷錯誤之實例

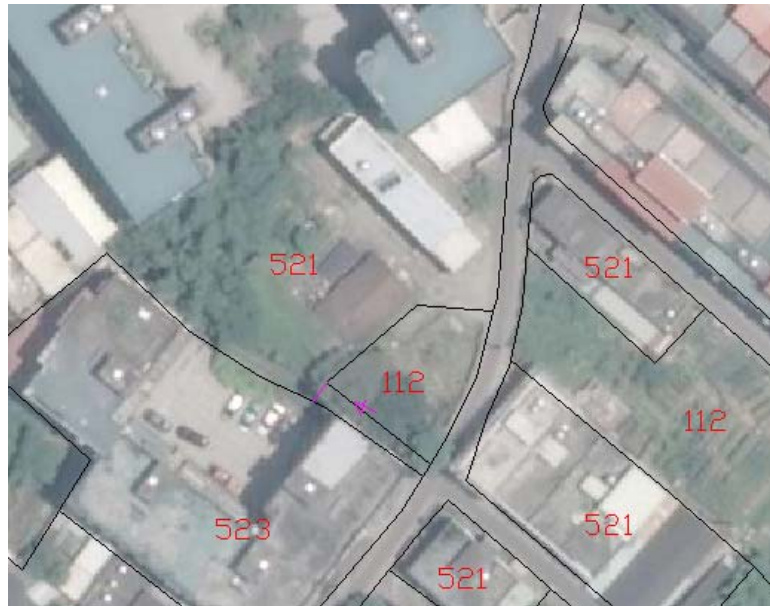
圖 5-17、狹小細長坵塊須合併

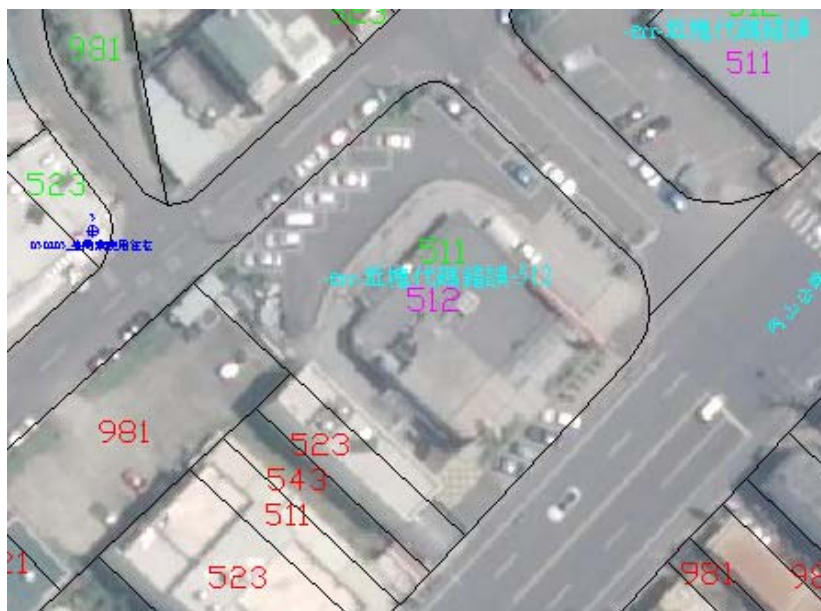
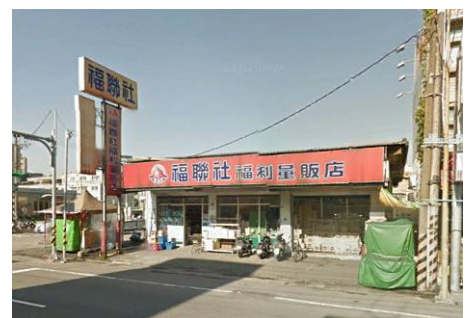
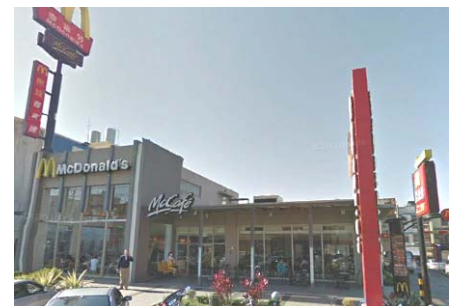
圖 5-18、分類位置錯誤之實例

土地使用分類錯誤，如圖 5-18 及圖 5-19 所示。

超商（零售業）和速食店（服務業）位置錯誤

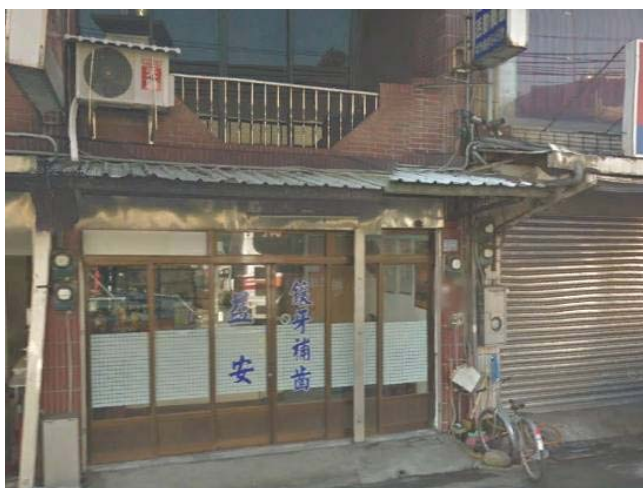
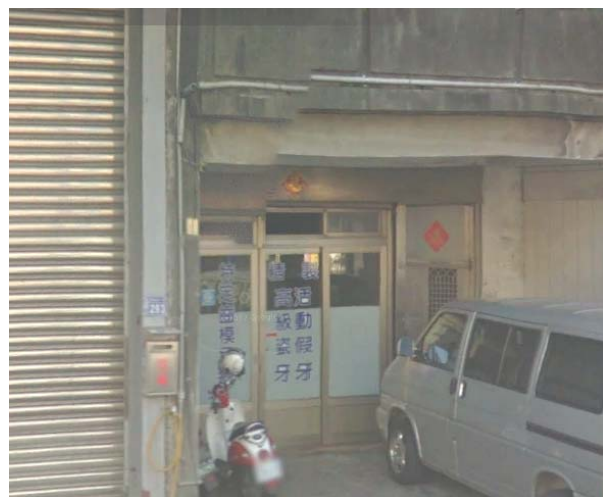
圖 5-19、易混淆並分類錯誤之實例

補齒有醫療行為故分類為一般醫療 060300

齒模製作屬於服務業 050102

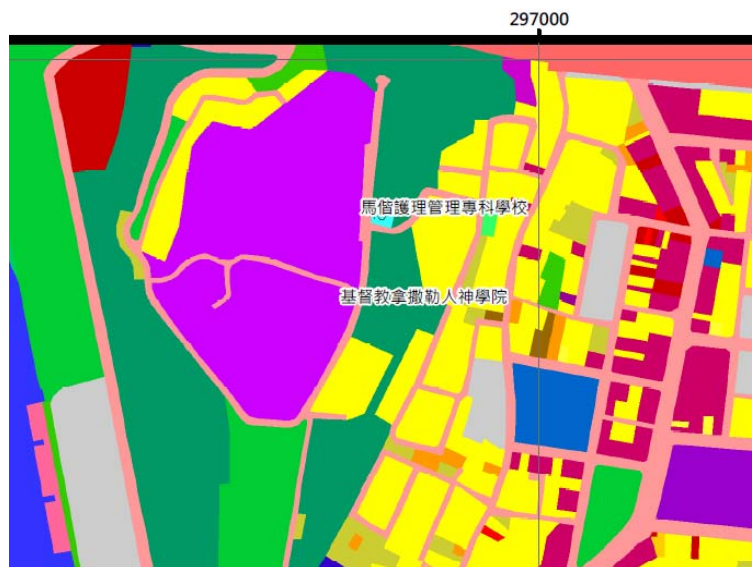
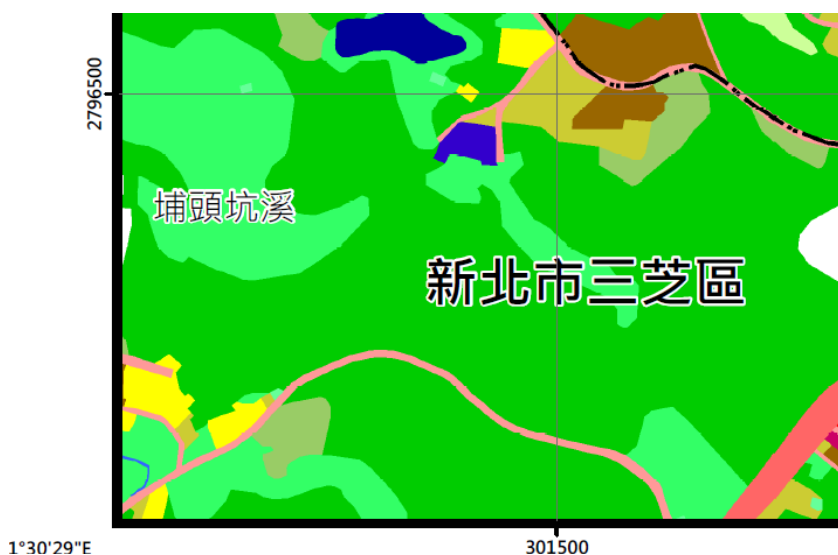
圖 5-21、出圖檔查核-建議修正項目

(a)地標註記位置應調整置中於坵塊內

(b) 河流註記位置錯誤
