內政部國土測繪中心

98 年度通用版電子地圖  
建置作業品質監審案

工作總報告書  
(修訂版)

中華民國航空測量及遙感探測學會

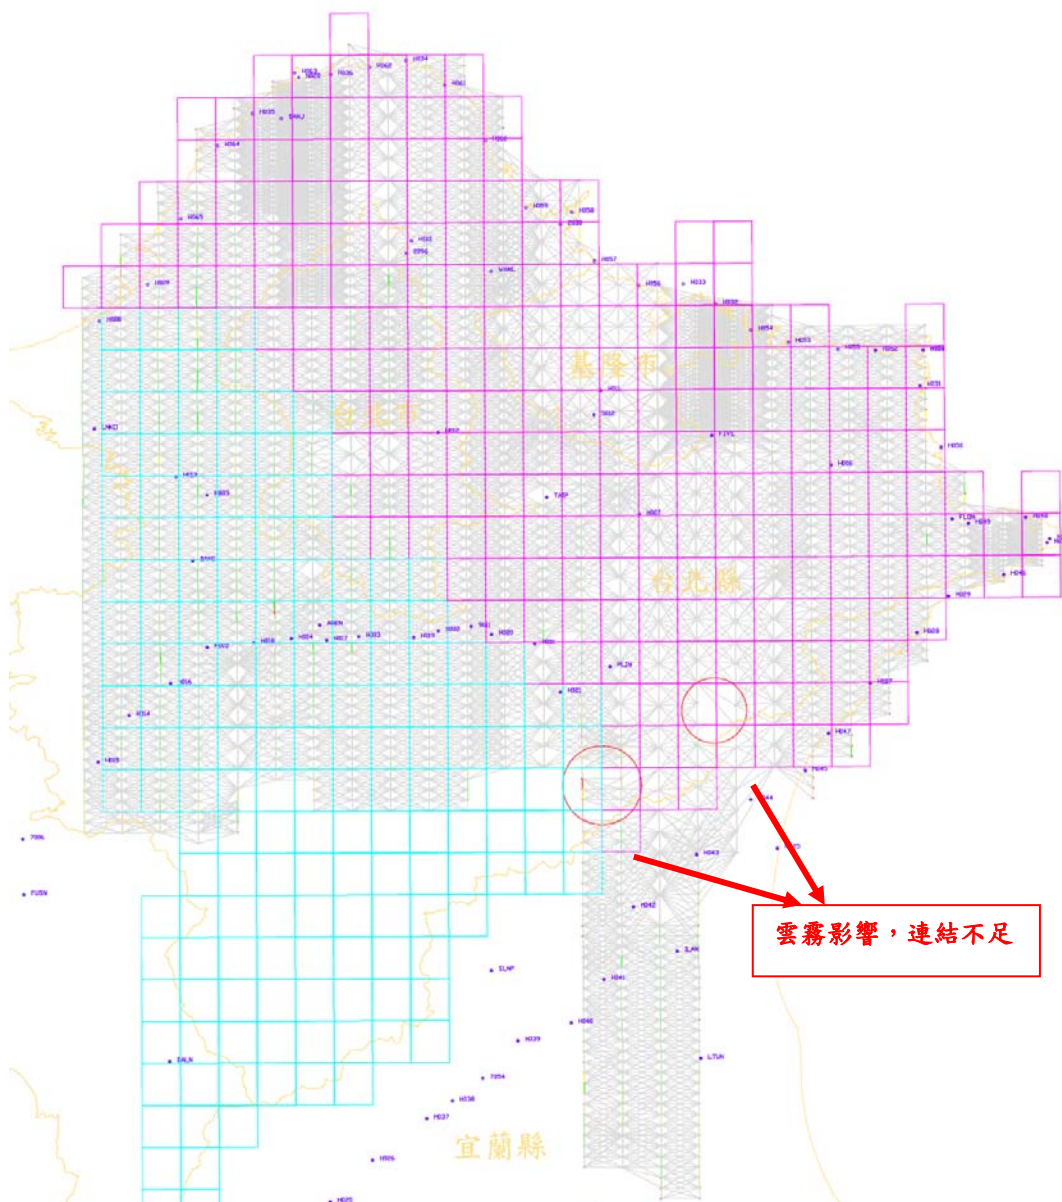
圖 4-5、網形連結強度查核

由圖 4-5 可知本案之網形連結除有 2 處因受雲霧影響,而無法有良好之連結強度外,餘皆符合本案要求。而受雲遮蔽之區域,應儘速取得新的影像已補足該區之連結情形,以利後續作業。

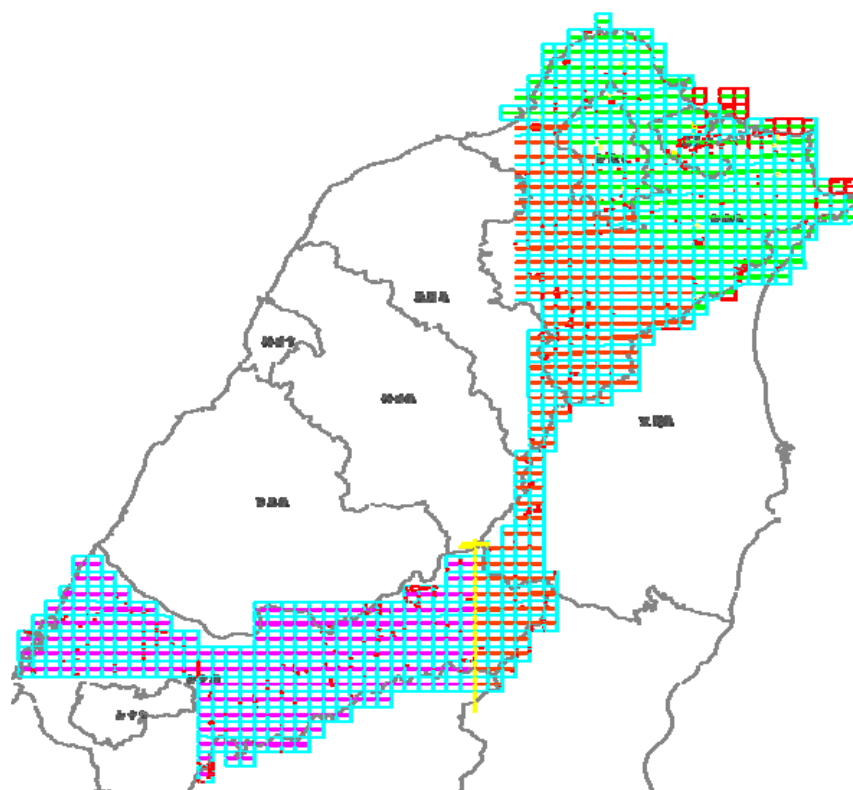
圖 4-10、第一作業區-正射影像內容檢查紀錄

圖 4-中，紅色之圈選處，為亞新團隊提送之正射影像經內容檢查後，發現有缺失之處所做的紀錄，已通過本會審查並修訂完畢。

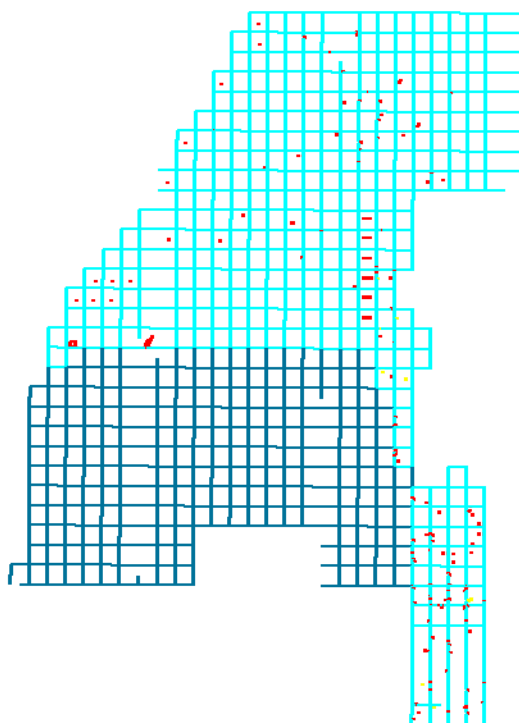
圖 4-13、第二作業區-正射影像內容檢查紀錄

圖 4-13 中紅色圈選處，為內容檢查時，發現有內容不一、色調不一等缺失所做的紀錄，台灣世曦已完成修改並經本會重新查核 通過。

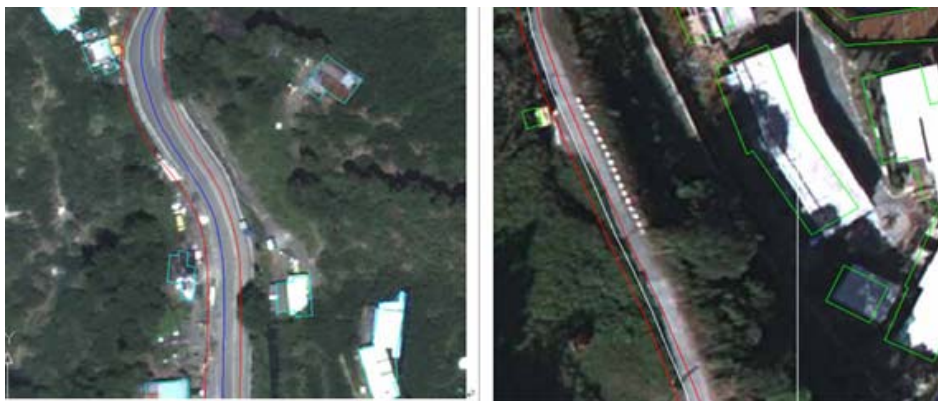
第一作業區於本案查核時，歷經多次查核不合格，以第三階段為例共查驗至 6 次始達本案標準，主要的原因是除了因為台北縣、市由於都市發展相當完整、密集且都市更新迅速，所需花在內業屬性資料建置之時間相對較多，確實不易建置外，也有一些是屬於內業人員經驗不足所造成，如路名屬性於內業編輯時判斷錯誤、區塊範圍未確實調繪僅靠內業判斷、地標名稱未確實調查等，而這些問題是可以由內業自我檢查機制建立所避免的。

(1) 道路範圍幾何位置與正射影像不合

因此，第一作業區之團隊於本案第 12 次工作會議後，確實提出有效之自我檢查方案，並每天更新自我檢查檔案等，令甲丙方能掌握修訂進度，則圖資有大幅改善之情形。本案常見之缺失如圖 4-20 所示。

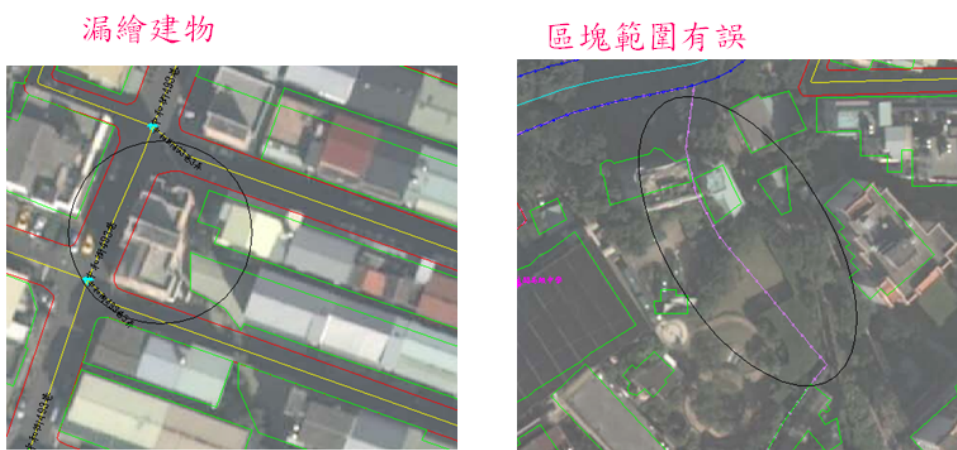
(2) 漏繪及區塊範圍錯誤

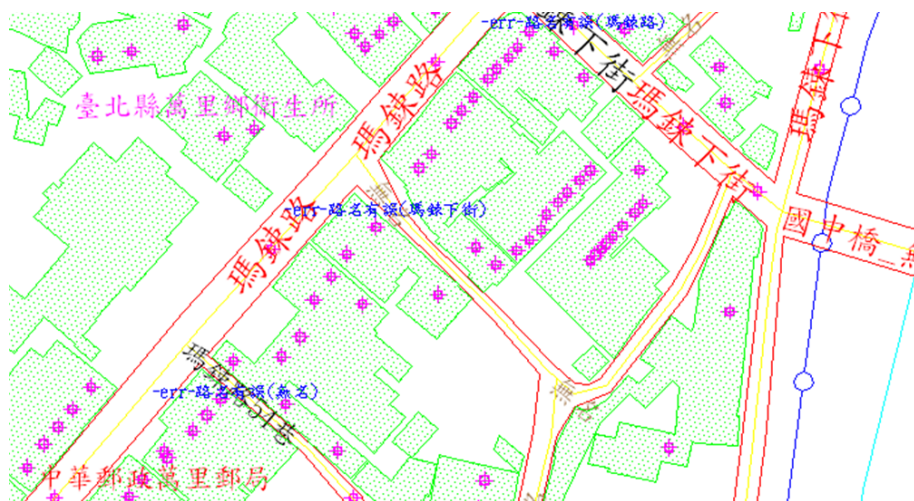
(3) 路名屬性錯誤(可由門牌資料輔助建置)

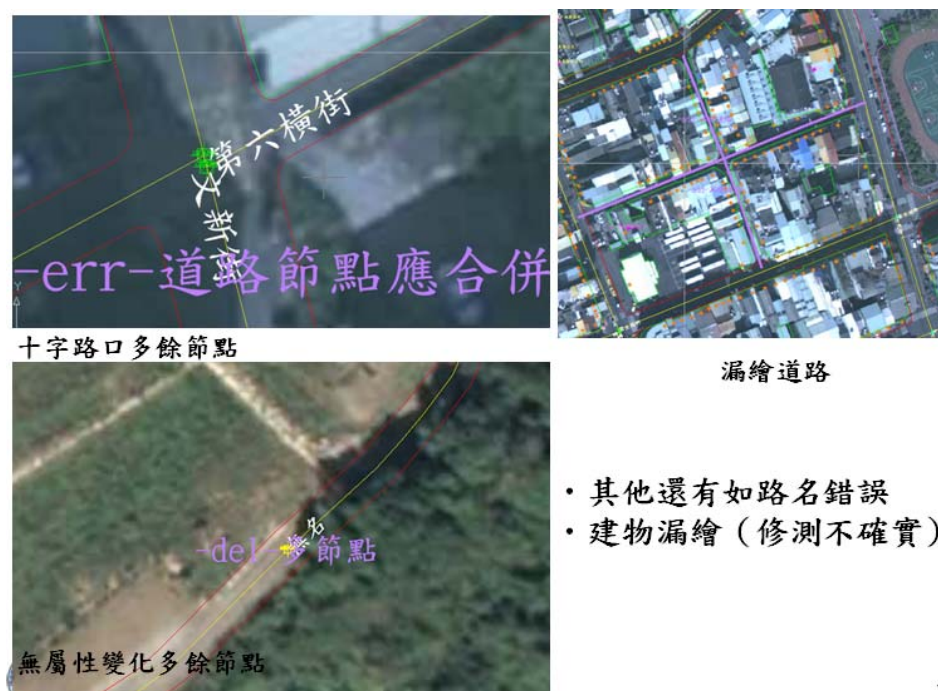
圖 4-22、第二作業區-內業查核缺失範例

內業查核常見之錯誤多是屬性錯誤，或修測不確實，如建物、道路漏轉、漏繪等及其他，如道路節點內業編修等錯誤。經加強自我檢核工作皆可大幅降低錯誤率。錯誤範例如圖 4-22 所示。

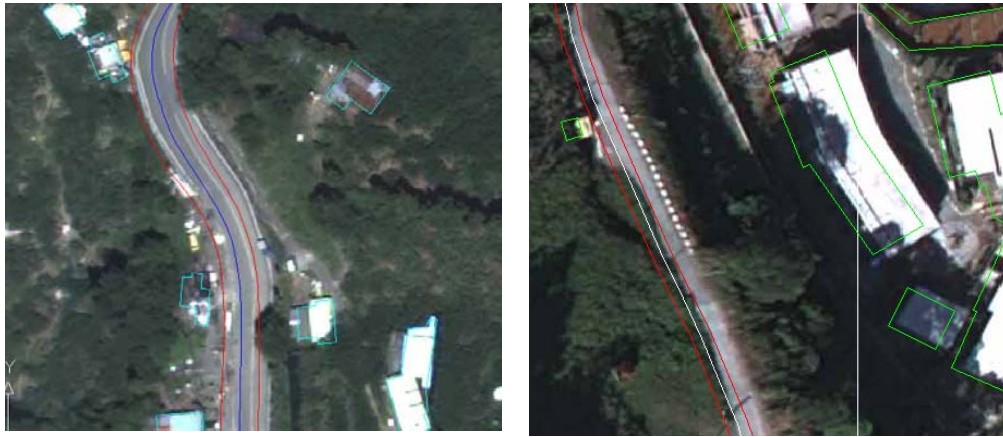
圖 6-1、道路範圍有誤之範例

主要造成道路範圍有誤的原因多半是幾何精度不足所造成。由於內業檢查時，會套疊正射影像檢查影像與向量是否一致，如正射影像與向量有出入時，表示兩者之一有誤，如圖 6-1 所示。

發現有此情形時，首先需先確認空三是否無誤。一般來說，如果兩者皆使用同一空中三角測量成果，且成果無誤，不應有此情形發生。若確認兩者使用同一空三且無誤，則應檢查正射影像製作所用之數值地型模型是否正確，其關係影像內容之美觀及精度表現。

若正射影像與向量資料吻合，但與丙方上機立測查驗結果不同，則表示乙方製圖時使用之空三與提送至丙方之成果不一致，造成道路範圍有出入。實務上，為縮短作業時間，可接受分區、分階段完成空三，但前提是分區、分階段之空三必須是經平差除錯之正確成果。若在分區空三尚未確認無誤之前，即測製有一定之風險，尤其山區道路容易發現此問題。

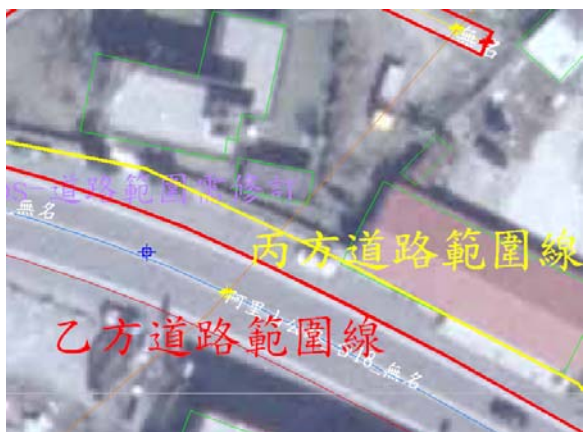
最後一種是測圖人員認知上之差距所造成的，如測繪道路，其範圍線是兩旁建物建築線？或是道路標線？除工作會議達成決議以外，如圖 6-2 (1)，不列入合格與否之判斷。而圖 6-2 (2) 其道路範圍並無規則可循，認定為立測人員訓練不足，判斷錯誤之結果。

(1) 認定問題，兩者皆可

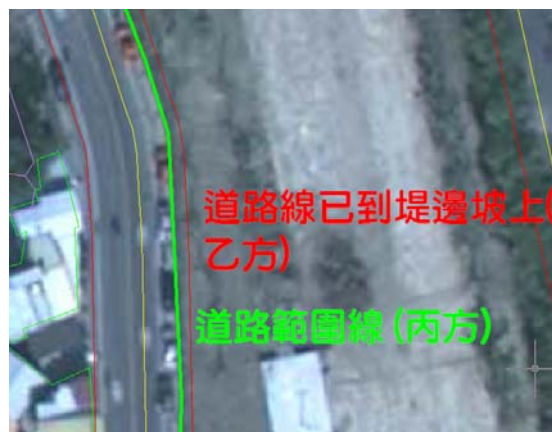
(2) 人員訓練不足造成

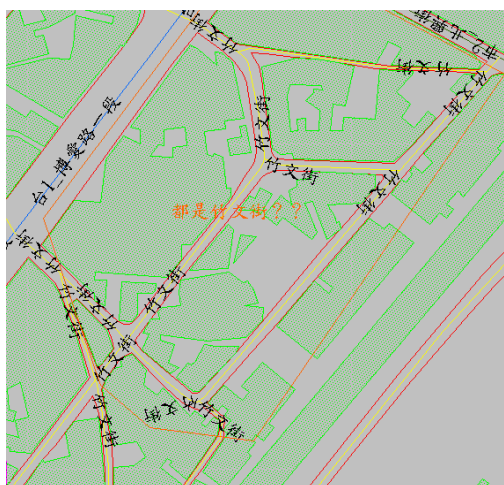
路名屬性常見的錯誤有將區域名當成道路名、道路名稱錯誤及道路名稱建置不全等，如圖 6-3 所示。

(1) 內業自審不足

發生路名屬性錯誤的情形，多為作業人員之誤判，對路名之建置原則不了解之故，欲降低這部分的錯誤，除應確實要求外業人員確實調繪外，現有提供之資料應加強整理比對，或尋找第二資料進行比對，確實自我內檢，即可避免大部分之錯誤。

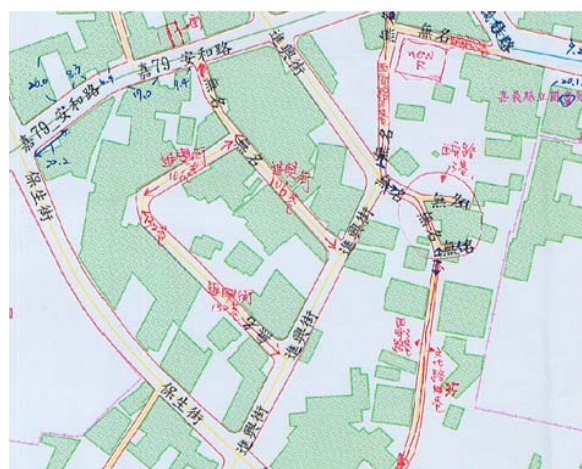
(2) 調繪不確實

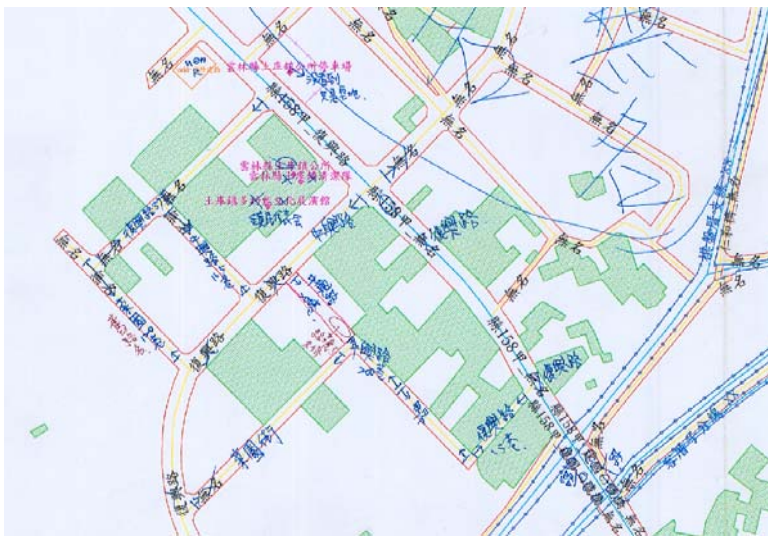
圖 6-4、調繪之時間差造成路名差異

至於部分區域之路名，可能恰好於作業期間適逢土地重劃、門牌整編等情形，如圖 6-4 造成整區域之路名屬性與現地不一致，經向當地戶政單位查證確於作業期間進行門牌整編，則應向當地戶政事務所申請最新之整編資料。或遇現地調繪時路牌與門牌不一致或無法判定等情形，考量門牌之使用頻率較高，應以現地門牌之資料為優先建置，乙方如能提出說明確實現地定義不明或因時間差造成之落差，於查核時並不列入缺失，但將列入紀錄要求乙方確實修訂，並追蹤後續修訂情形。

94202026 (雲林縣土庫鎮) - 查核時間 98.11.12，調繪時間 98.09.23 前

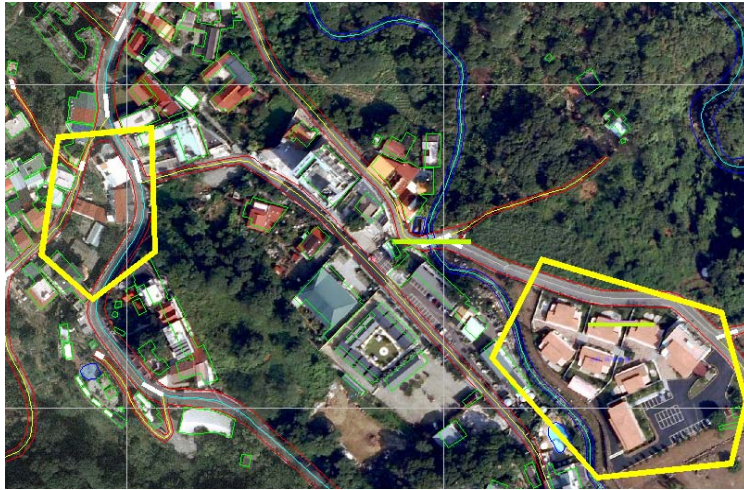
圖 6-6、建物區塊遺漏

1. 立測人員疏忽，作業時難免會有遺漏，但這類遺漏是少數且多為規模小之地物，不致影響品質。但可於內業自審階段，藉由第三人進行套疊瀏覽即可發現改善。
2. 作業流程疏漏，立測圖檔造成無法順利轉入 GIS 圖層，如圖 6-6。原因可能為圖元未封閉、向量線段幾何異常等，乙方應作簡單自審作業，確認轉換前後圖元數量一致，即可大幅降低此一問題。

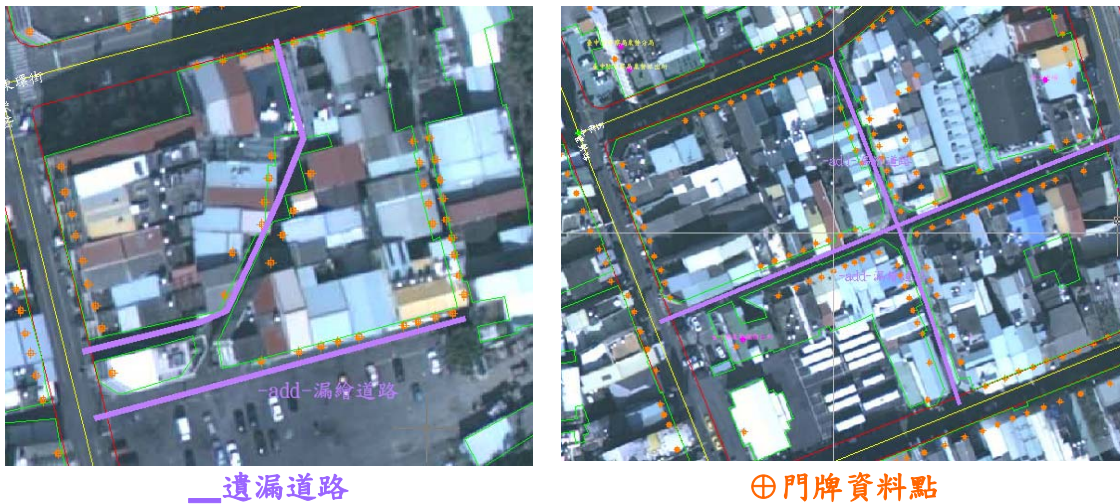
圖 6-7、遺漏道路（普遍建物區塊間道路無測製）

3. 作業人員訓練不足，應測繪無測繪，造成普遍之遺漏，如圖 2-8。套疊入門牌圖層有門牌資料，且於正射影像上清晰可見。這類的缺失，只要於調繪之初，進行資料清理時，多套疊門牌資料及正射影像輔助，應可立即發現立即處理。

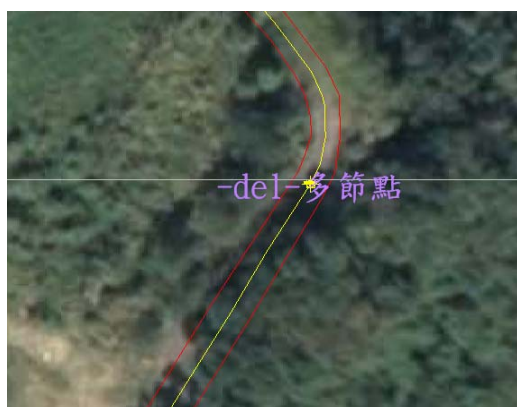
造成道路節點有誤的原因眾多，但由於道路節點多為由建置單位自行開發或現有軟體程式批次產生處理，因此只要流程中稍有不慎，即造成普遍性的缺失，如圖 6-8 所示。常見的有道路節點位相關係有誤（應落於道路起迄端點）、道路節點屬性有誤（如 3 叉做成十字路口）、多餘道路節點。

(1) 非屬性變化處，多餘節點

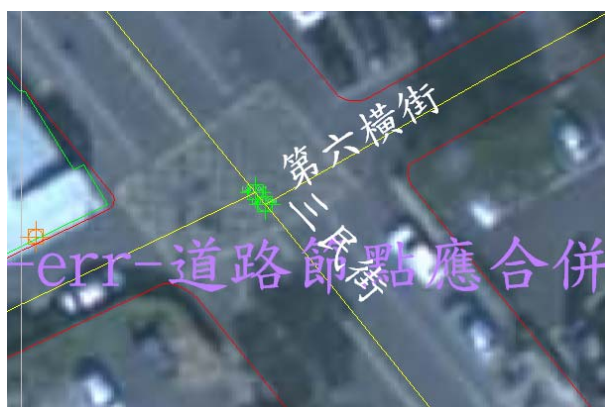
(2) 十字路口，多餘節點

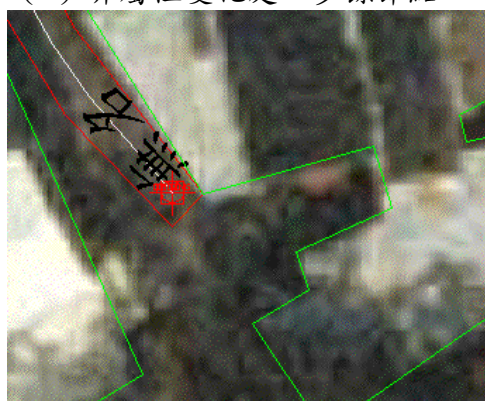
(3) 未落於道路端點（位相）

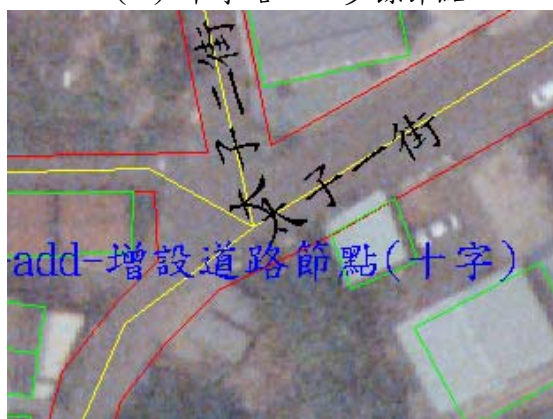
(4) 應建置道路節點
