# 「漂流木應用於網仔寮沙洲防護試驗計畫」

## 成果報告書

台江國家公園管理處

中華民國103年3月

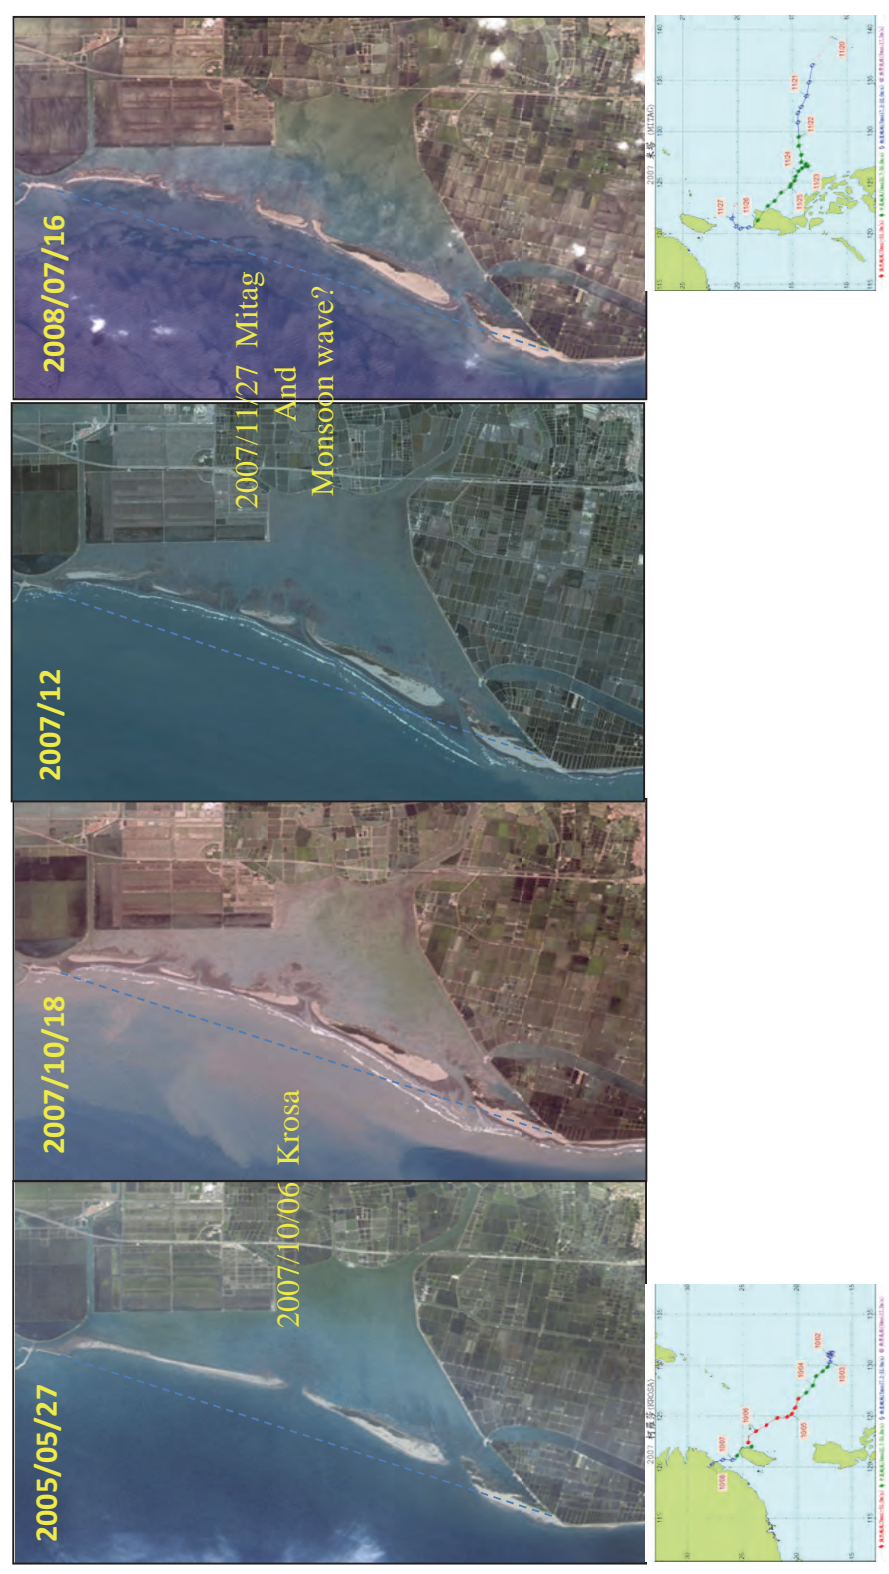
圖2-3-3 2007年 Krosa 颶風對青山港汕的破壞與後續演變

圖2-3-3所示則為2007年颱風Krosa來襲導致青山港汕因颱風波浪越洗(overwash)，導致沙洲多處斷裂(breach)，形成兩個200公尺及600公尺主要缺口，許多海側沙源被浪與流沖入瀉湖，造成瀉湖航道淤積嚴重。之後，台南縣府水利局努力以打竹樁及海事固袋工程法嘗試填補沙洲缺口，而外海側則輔以沙腸袋來減緩沙洲侵蝕。而後續發生的颱風Mitag與冬季波浪亦把部分海沙堆回沙洲缺口，顯示大自然的自我修復能力。

颶風 Krosa 導致沙洲越洗與斷裂  
 市政府搶修以及颶風Mitag 與 冬季波浪帶來沙源，修復部分沙洲缺口

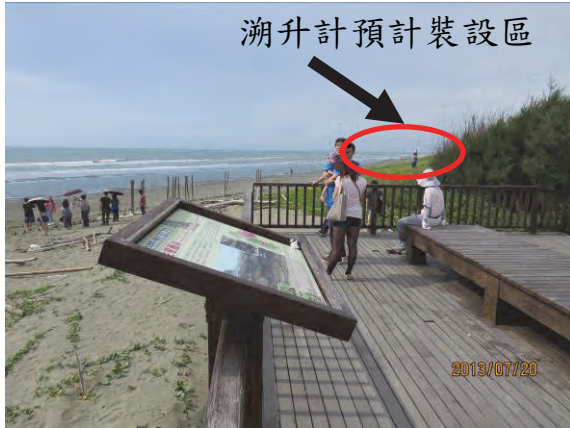
照片4-1-11 木平台往北拍攝  
(7/20)

此外，工作團隊於7月20日進行網仔寮汕第一次沙丘地形測量時，亦初步規劃水位溯升量測儀器的設置斷面位置，如照片4-1-11所示，位在緊鄰木平台的北側。工作團隊在9月12日進行第二次的沙丘地形量測，照片4-1-12顯示兩次量測期間，擬設置斷面的沙丘地形變化有限。但在9月中旬至10月上旬間，天兔颱風(9/19~22)與

菲特颱風(10/4~7)接續侵台，導致本團隊於8月20日架設完成的水位溯升量測儀器基樁破壞損毀，設置區位的沙丘亦已遭颱風波浪侵蝕而明顯縮小，侵蝕長度約有6m，如照片4-1-13~照片4-1-14所示。

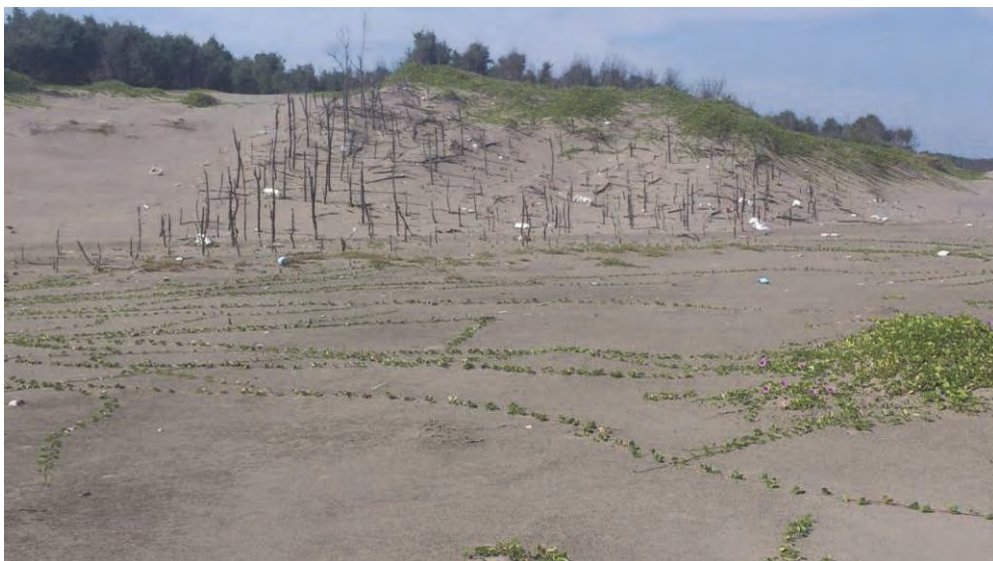
照片4-1-21 木麻黃林因風吹沙而枯萎

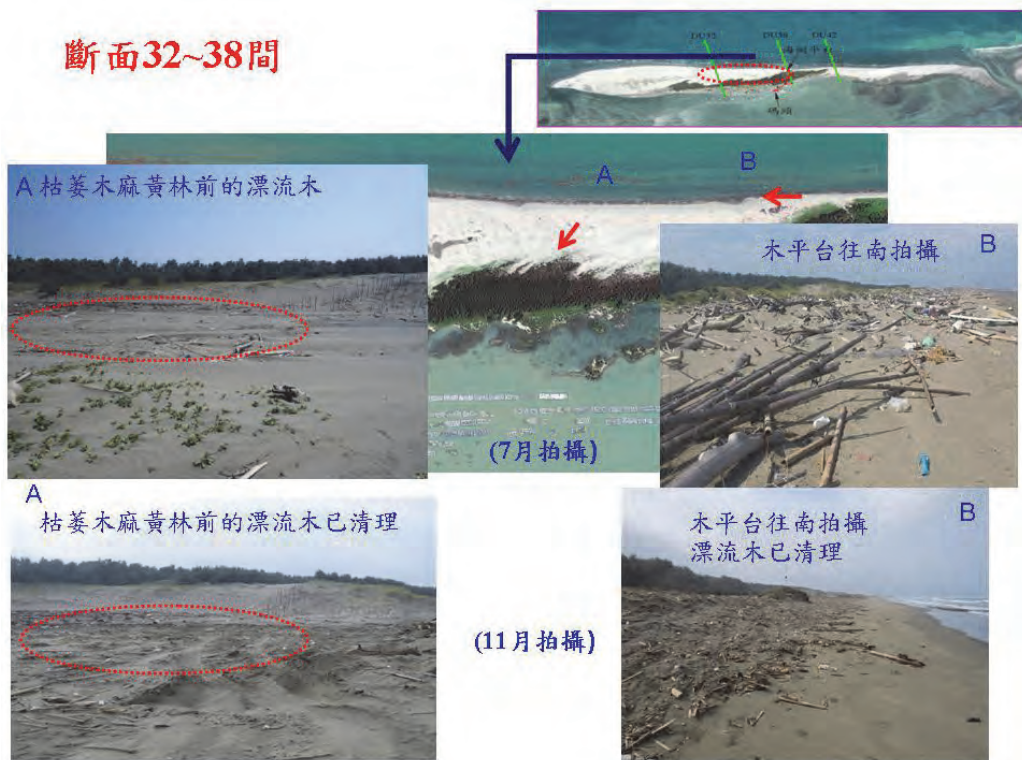
照片4-3-26 木平台南側斷面32~38間漂流木清理情形

理後，木平台附近海岸的景觀有明顯改善，尤其，若依招標規範本計畫只需清理木平台南北兩側50m內之漂流木，但本計畫實際清理範圍達斷面32處(照片4-3-30)，比原規定多處理了300~400公尺。然而必須說明的是，新的海岸漂浮物在未來可能會隨著風力、海流再漂流進計畫區，在累積至一定程度後，有必要再進行清理，以利海岸環境之維持。

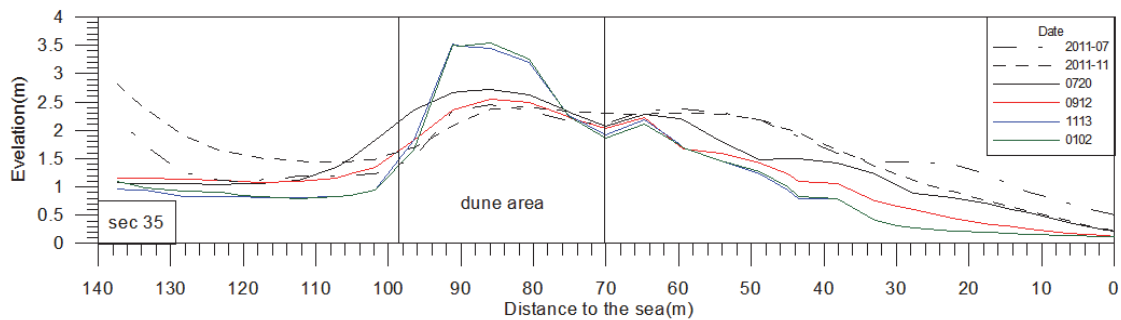
圖5-1-4 斷面35之地形剖面圖(S1樣區)

在沙丘前緣至海岸線間的斷面高程比較則顯示，經歷夏季颱風波浪的作用，海岸線的位置在這段期間明顯後退，使得沙丘前緣相當接近水線，各監測斷面海灘後退程度分別為斷面35(S1樣區)約30m、斷面36(S2樣區)約15m、斷面42(N樣區)約30m。然而依據過去的經驗，台南海岸沙灘常呈夏侵冬淤之季節性變化，因此持續進行較長期之監測，有益於對海岸沙丘演變的掌握。
