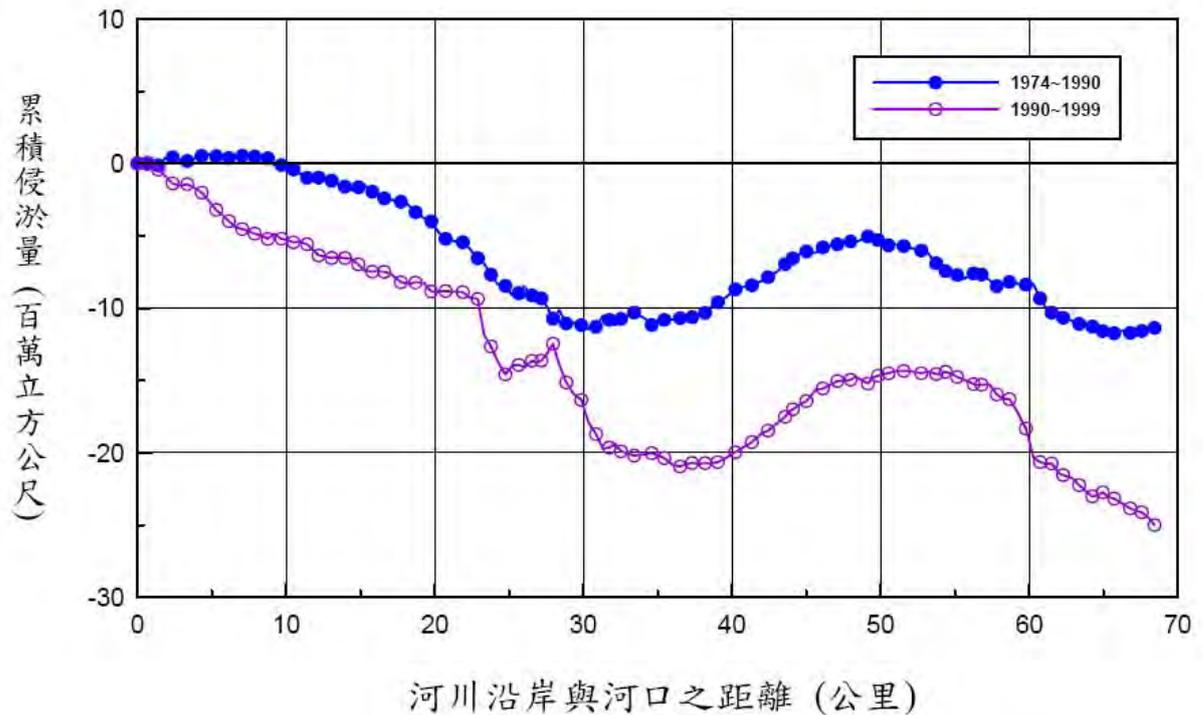
圖2.3 曾文溪沿岸歷年侵淤變化 (水利規劃試驗所，2002)

圖2.3為曾文溪河道侵淤情形，顯示近年來曾文溪沿岸高程仍呈現持續侵蝕之狀態。在距離河口70公里長度之河道中向上游累積於1974~1990年16年間累積侵蝕量共約1,200萬立方公尺，可能與曾文水庫完工於1973年有關。1990~1999年9年間累積侵蝕量亦達2,400萬立方公尺。

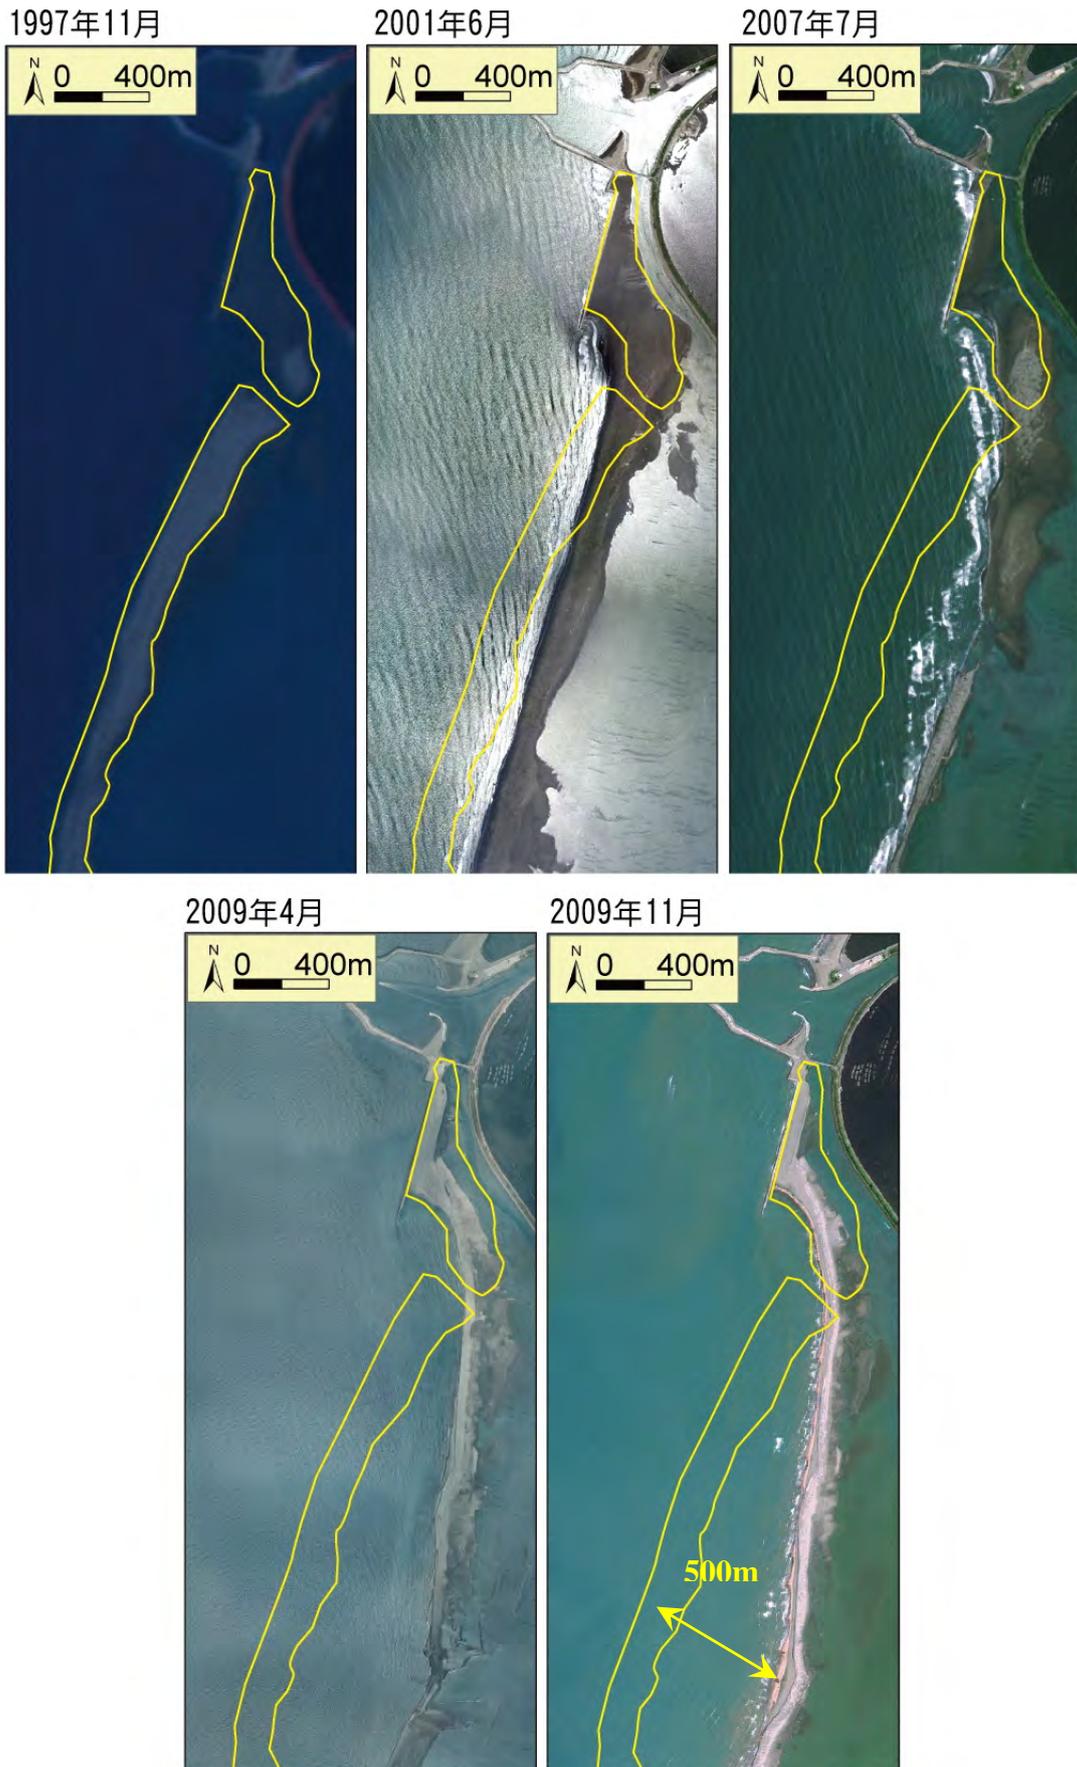
圖4.4 青山港沙洲變遷圖

青山港沙洲位在七股潟湖最北端，在 1997 年沙洲成兩段，北側沙洲與青山港連結，南側的沙洲為當時網子寮沙洲北段（圖 4.4）。至 2001 年兩段沙洲連結起來，原網子寮沙洲北段的位置則往東側移動約 200 公尺。2007 年南側沙洲持續往東側移動，相較於 1997 年往東移動約 400 公尺，且在南側形成新的潮口，沙洲也變得更窄。至 2009 年南段沙洲連結起來，潮口消失，2009 年南段沙洲則持續往東側移動，估計 1997 年至 2009 年南側沙洲最大變動量超過 500 公尺。

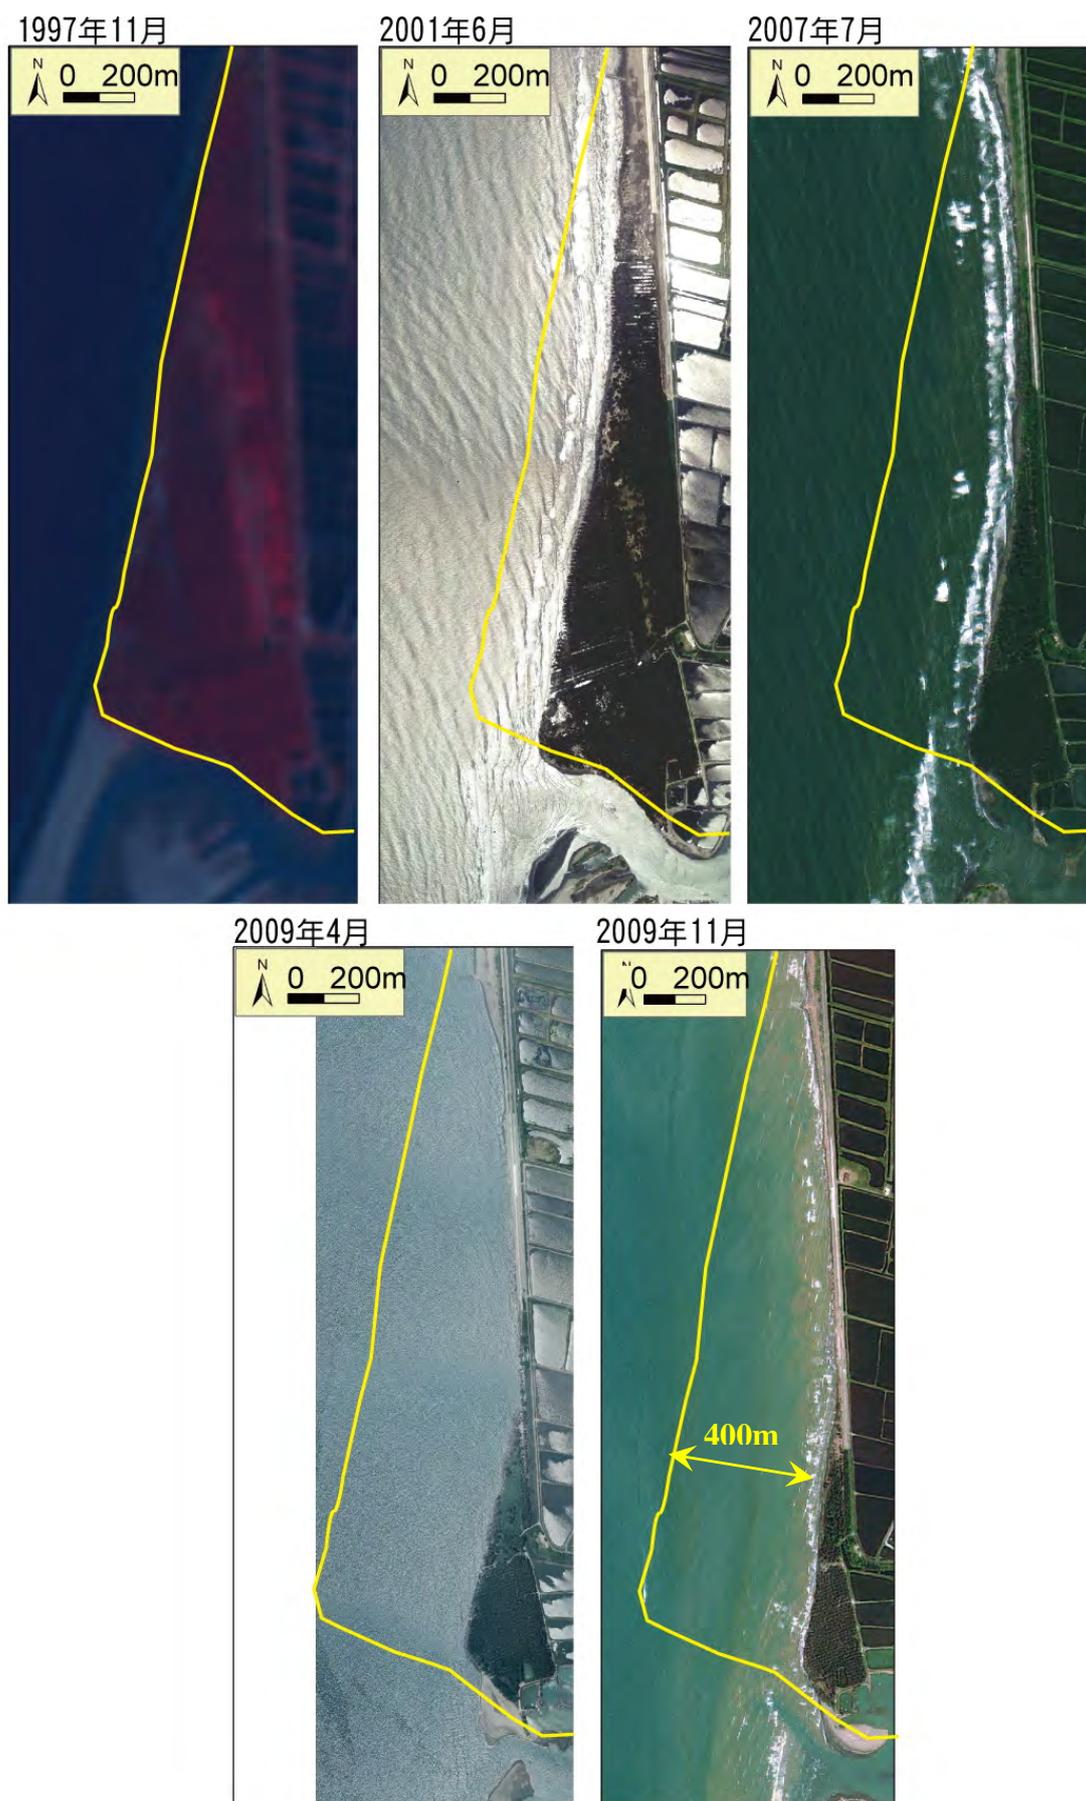
圖4.7 頂頭額沙洲南側變遷圖

在頂頭額沙洲南岸海岸，在 1997 年的沙丘上有大片的木麻黃，在 Spot 衛星影像上是呈現紅色的（圖 4.7），黃色的線條表示 1997 年海岸線的位置，2001 年海岸線明顯後退了 100 公尺左右，至 2007 年 7 月海岸後退已經超過 200 公尺，至 2009 年 11 月（莫拉克颱風後），估計總計海岸後退達 400 公尺。原本在海岸

的大片木麻黃，至 2009 年大部分已被海水沖毀，估計有 67 公頃的面積消失。這個區域的海岸侵蝕，可能與北側離岸堤的設置，在冬季東北季風來時，造成部分泥沙停止往南輸送，加速本區的侵蝕作用，建議後續可進一步來分析研究。

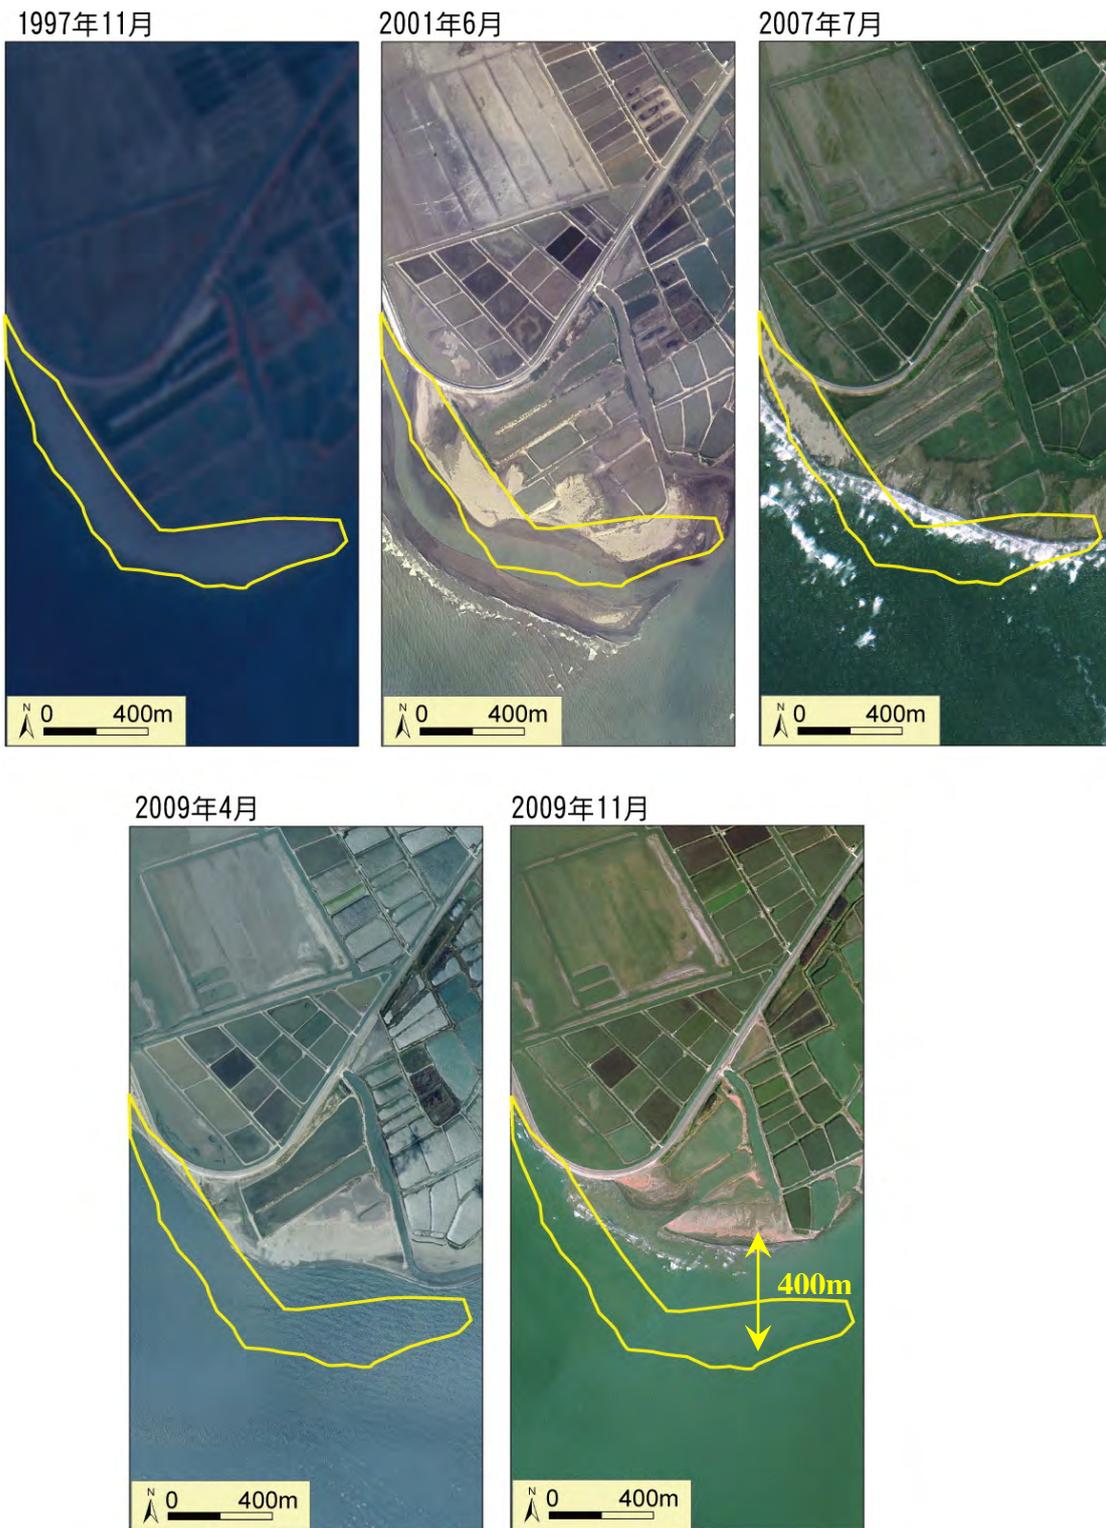
圖4.9 曾文溪口沙洲變遷圖

曾文溪口沙洲位於曾文溪出海口的北岸及黑面琵鷺保護區的南側（圖 4.9），在 1997 年沙洲內側主要為魚塢，至 2001 年沙洲中段被侵蝕，並在沙洲外側約 100 公尺處形成一條離岸沙洲。到了 2007 年離岸沙洲完全消失，除此以外，原本沙洲不斷的往北侵蝕，中段的沙洲已經完全消失，內側魚塢由於失去沙洲的保護，也開始受到侵蝕。2009 年 4 月沙洲已經完全消失，曾文溪口的魚塢也失去的用途，持續受到海岸侵蝕而破壞。受到 2009 年 8 月莫拉克颱風的影響，至 2009 年 11 月河口仍呈現侵蝕現象，曾文溪口也因此河口處顯得更加寬廣。整體而言在 1997 年至 2009 年間，曾文溪口沙洲已經完全消失，另外在河口持續侵蝕作用下，海岸後退約往北 400 公尺，另外在東側的河岸處，也因河岸侵蝕使得內側魚塢受到破壞，曾文溪河道也因此加寬了約 100 公尺。

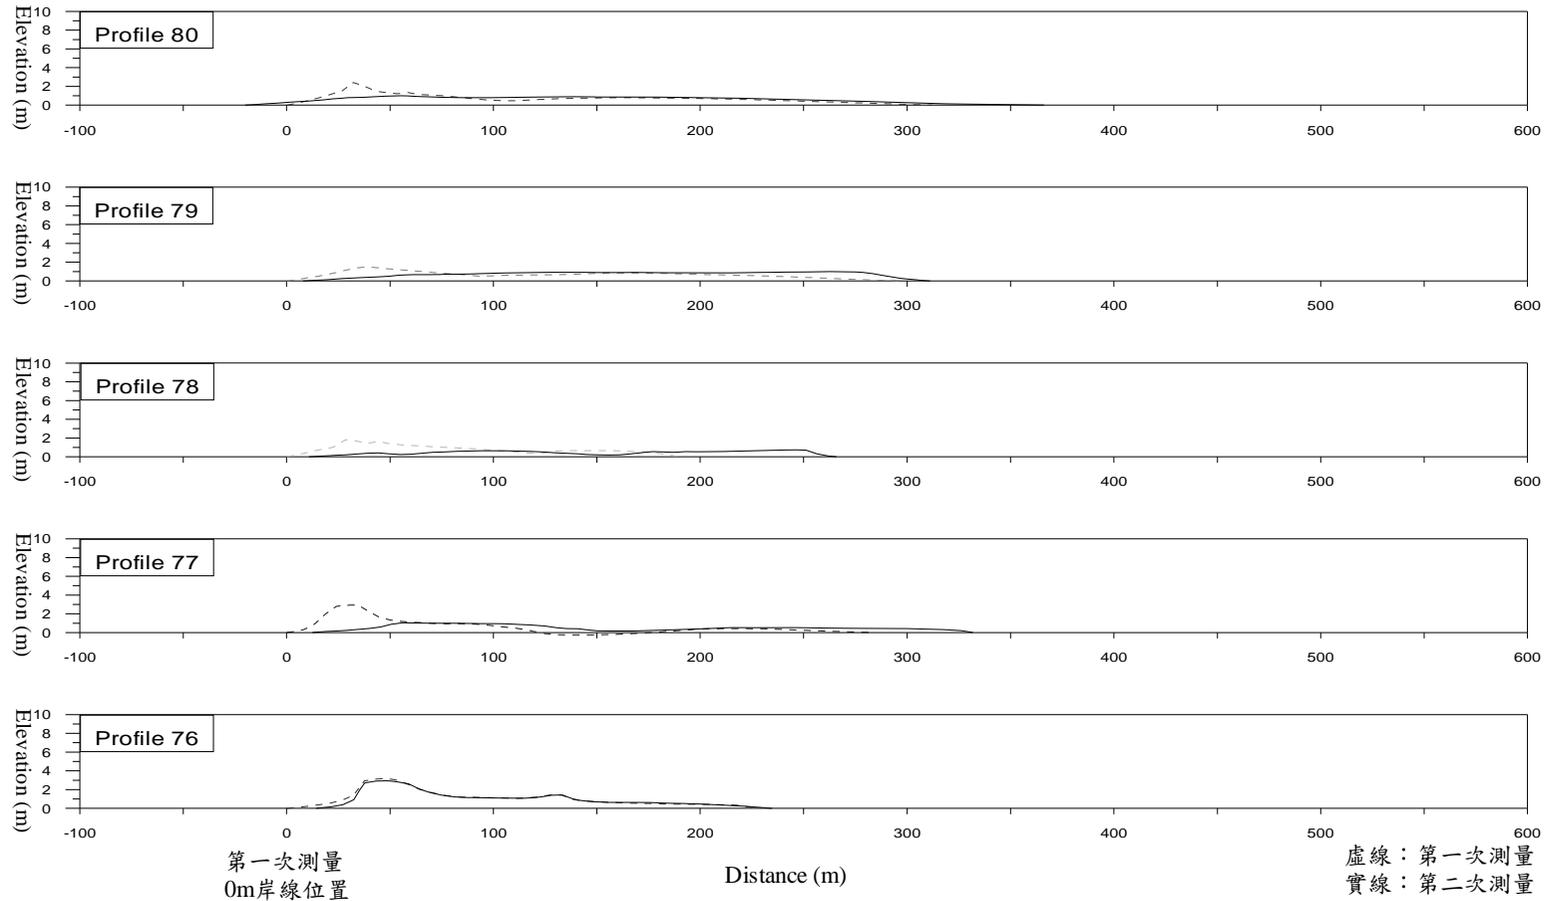
圖4.14 (續2)沙洲断面高程圖(profile80~profile76)

由斷面圖可看出兩次測量期間，沙丘遭受侵蝕主要分布於斷面82~斷面72，其中以斷面81~斷面77沙丘遭受暴潮及溯上水流之越洗破壞最為嚴重。

青山港沙洲中斷面80~74附近海側岸線後退, 而其潟湖側淺灘於斷面81~77則呈現向湖淤積情況, 尤其於斷面80至斷面77沙丘遭受越襲破壞, 已無明顯沙丘存在, 於較高潮位時該區儼然形成新的潮口, 目前相關單位已於該區以太空包填土築土牆搶險暫時抵擋波潮之侵蝕。而其最南側潮口處靠海側則新增一大片淺灘。

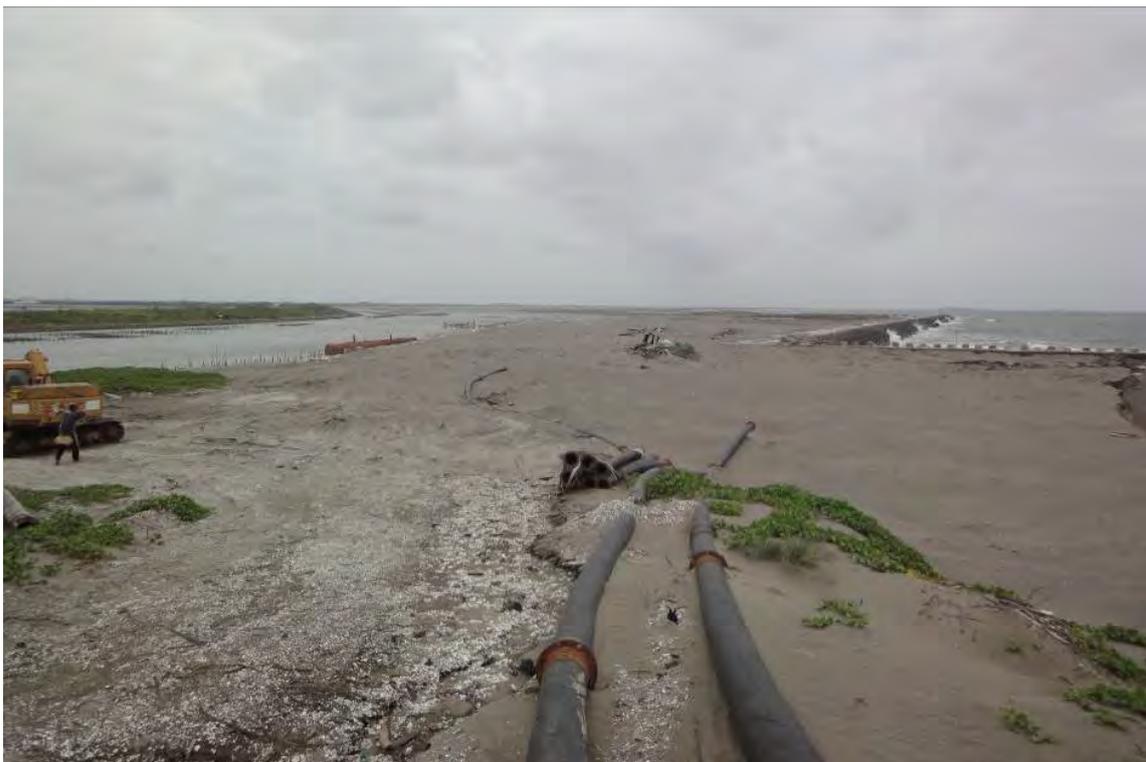
圖4.29 青山港沙洲北端

第二次野外時間及訪談為6月29日，調查區域主要為青山港沙洲，此沙洲位於青山港南側，在調查前青山港曾進行港口抽沙的工程，可看到現場遺留的抽沙管線（圖4.29）。在港口堤防的南側可看到海岸防護的工程設施，從最外側的消波塊、正方形的水泥塊，到最內側的編籬定沙（圖4.30），主要防止沙洲泥沙的流失。此外，與台南市漁會青山港辦事處進行訪談，瞭解當地漁業產銷的問題及沙洲變遷的影響。
