# 陽明山國家公園地景據點登錄與管理計劃 研究報告

計畫主持人：王 鑫 教授

內政部營建署陽明山國家公園管理處 委託  
中華民國國家公園學會 辦理

中華民國八十六年六月三十日

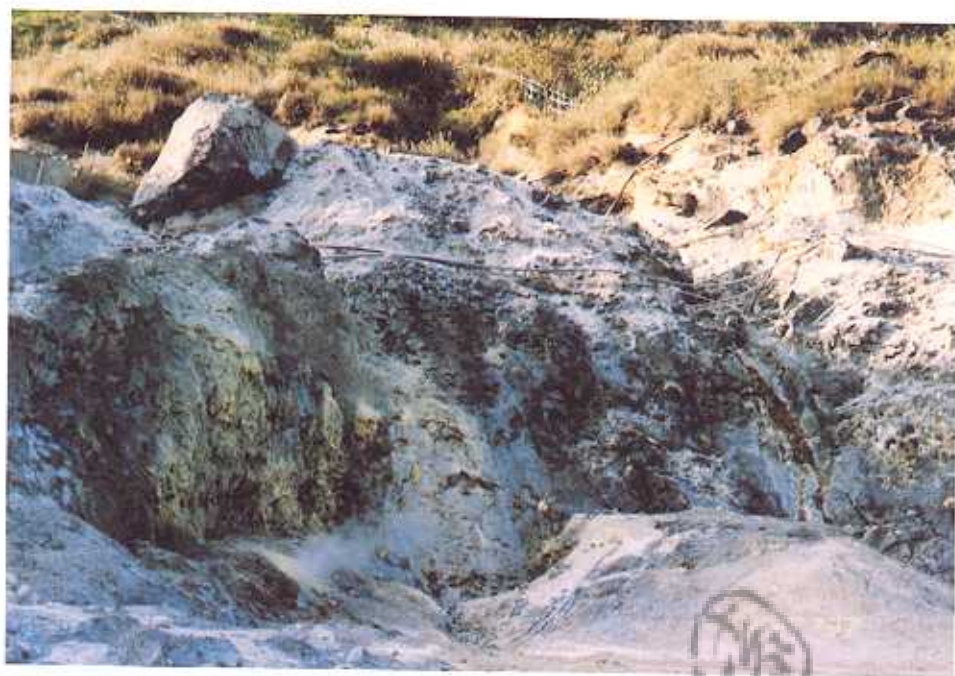
說明：龍鳳谷溫泉區之景點附近原本堆滿垃圾、廢棄物，陽明山國家公園管理處已清除完整，同將影響景觀的水管繞至景點上方，以免破壞景觀。

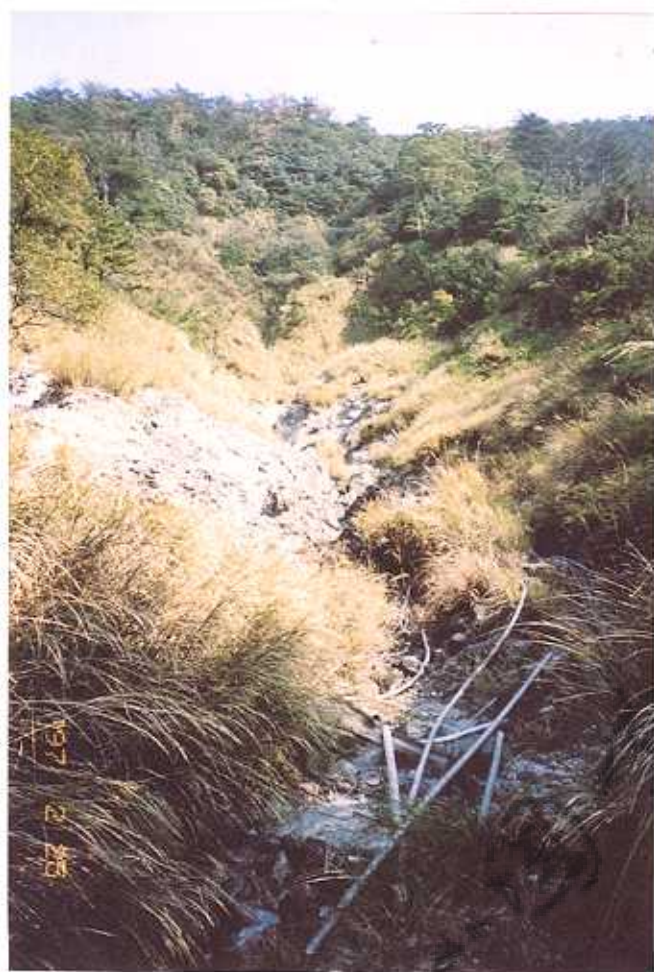
說明：竹子湖熱水換質帶。  
當地居民引用泉水的  
水管破壞景觀。

說明：高熱泉水、噴氣口以  
及引用泉水之管線。

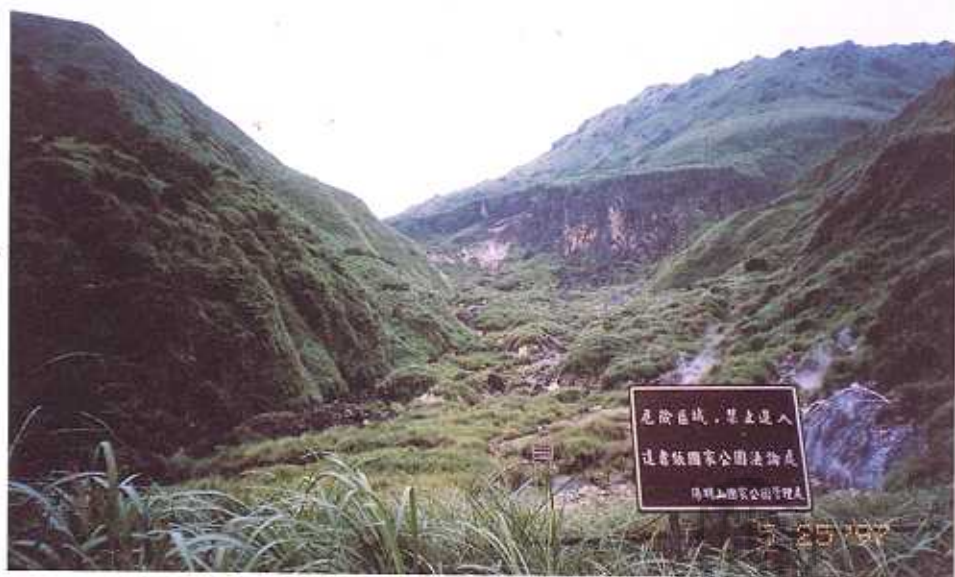
說明：馬槽熱水換質帶曾因岩質鬆軟，加上豪雨，於民國 76 年發生土石流，造成民眾生命財產的損失。陽明山國家公園管理處已設立告示牌，禁止進入。

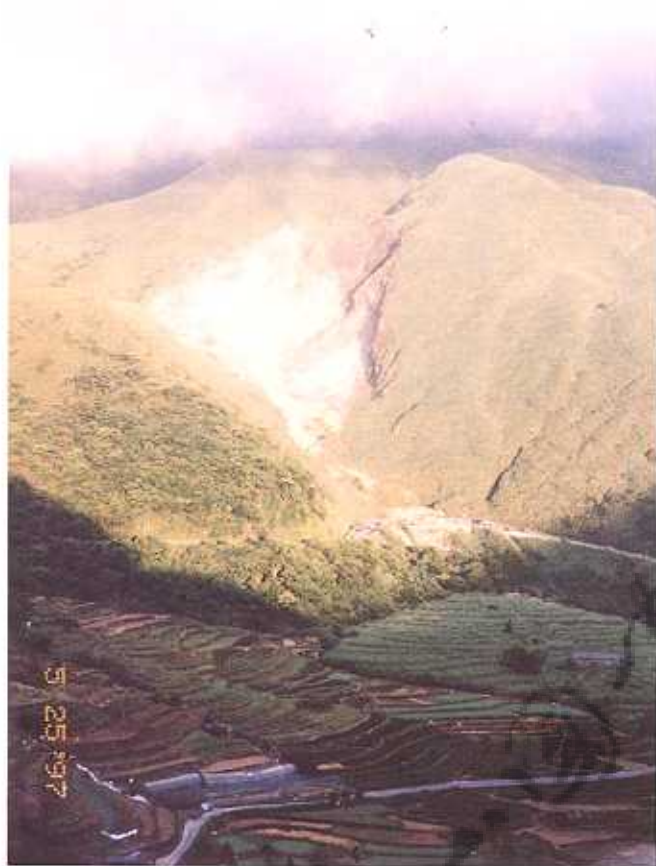
說明：因賀伯颱風帶來豪雨，造成小油坑崩陷谷地發生土石流，將陽金公路以及路旁的涼亭淹沒，留下大量土石。

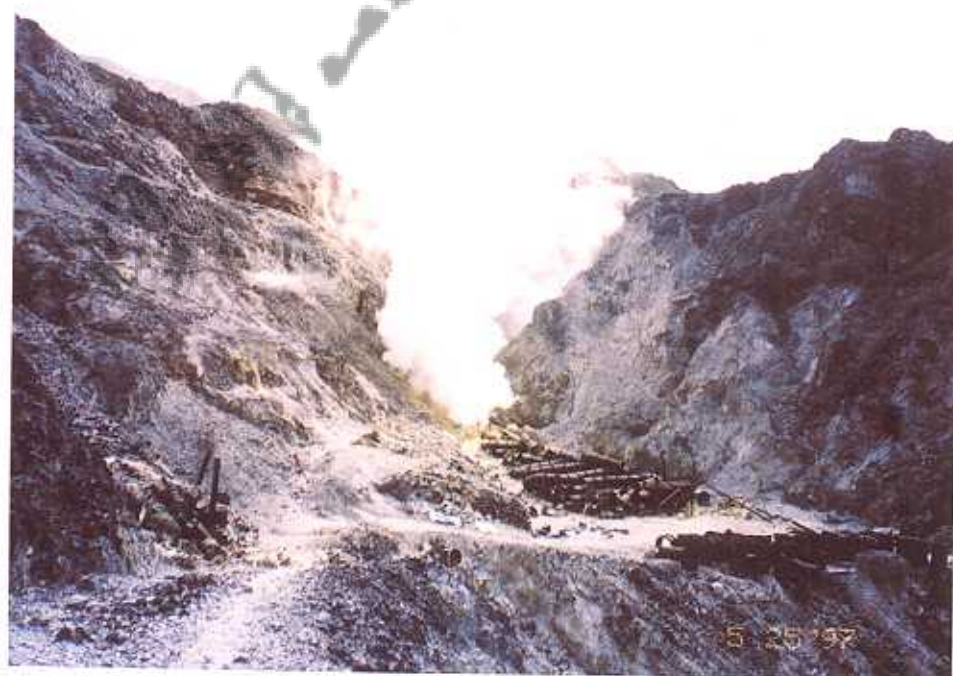
說明：大油坑噴氣口附近放置提煉硫磺的廢棄工具及設備，噴氣口旁邊長滿硫磺結晶，噴氣活動十分劇烈旺盛。

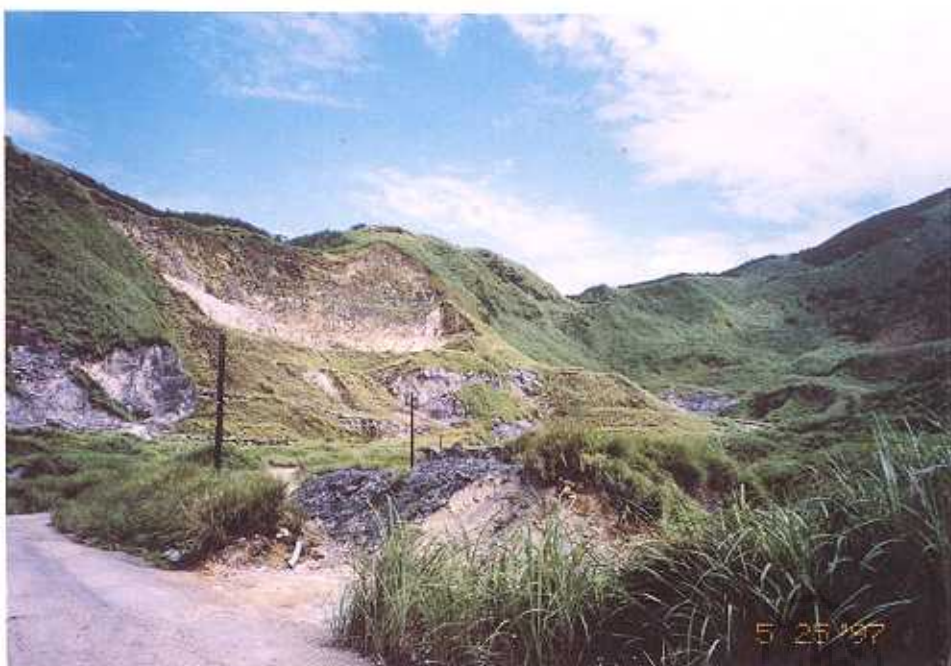
說明：烘子坪熱水換質帶及溫泉區全貌。景點所在位置為一廢棄礦區，仍有廢棄的採礦工具及設備留在當地。

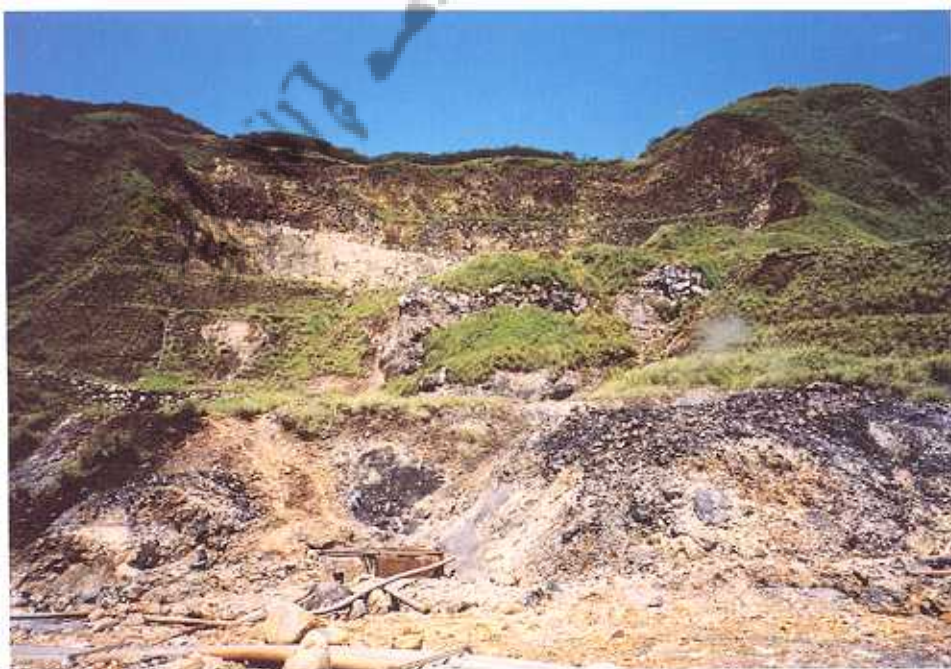
說明：烘子坪熱水換質帶及溫泉區。景點噴氣口分佈密集，熱水換質作用強烈，岩石多成矽化及黏土化。當地有數口人工加熱井。景點上方仍為私人採礦區，生產作業中。

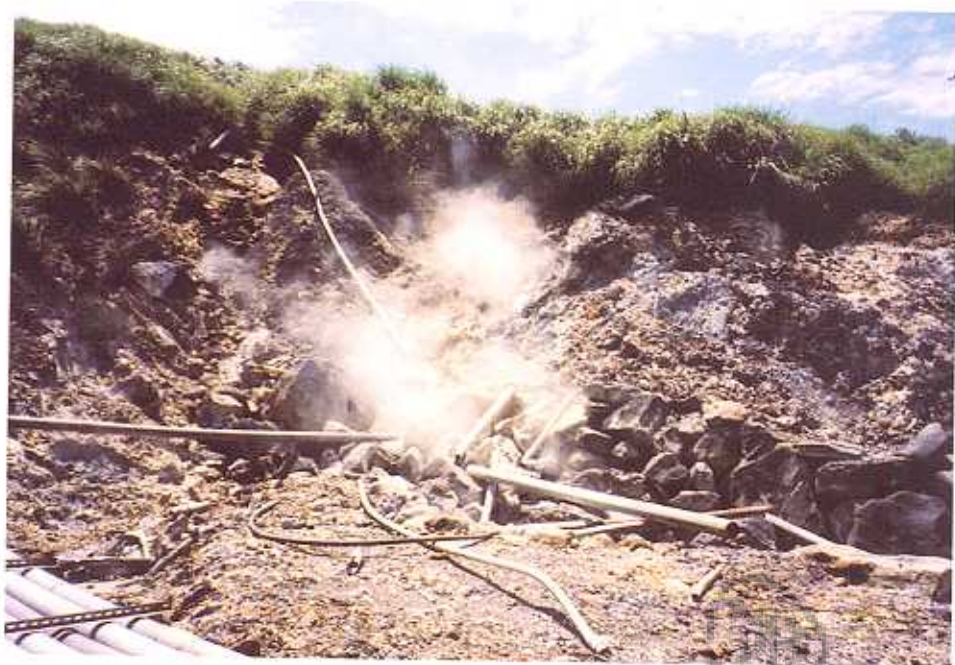
說明：烘子坪熱水換質帶及溫泉區。引用溫泉之管線破壞景點景觀，而且無任何安全設施，十分危險。

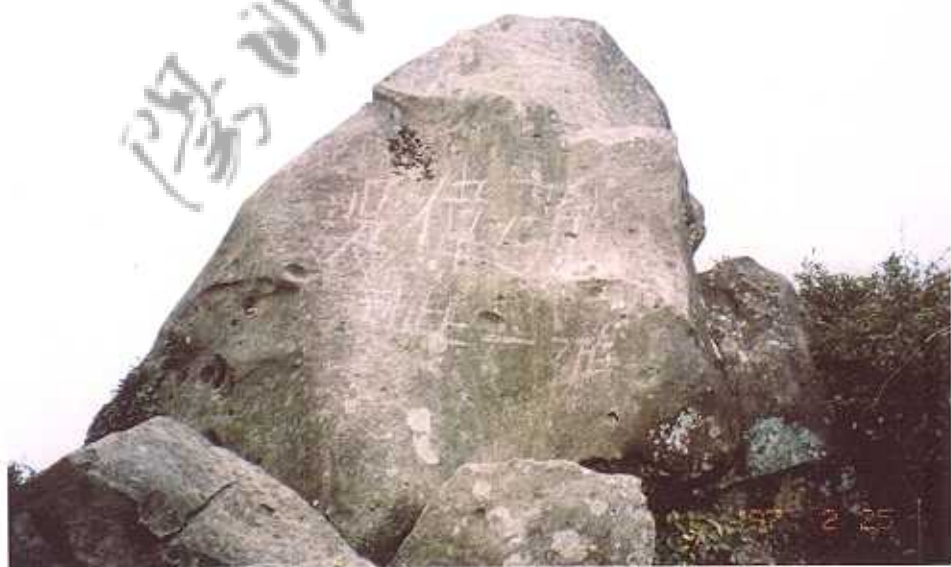
| 威脅景點之行爲類型：人爲破壞，不當遊憩行爲，如在岩石上刻字 | | | | | |

說明：菜公坑上的反經石遭遊客不當遊憩行為所破壞，例如在岩石上刻字，造成景觀的破壞。

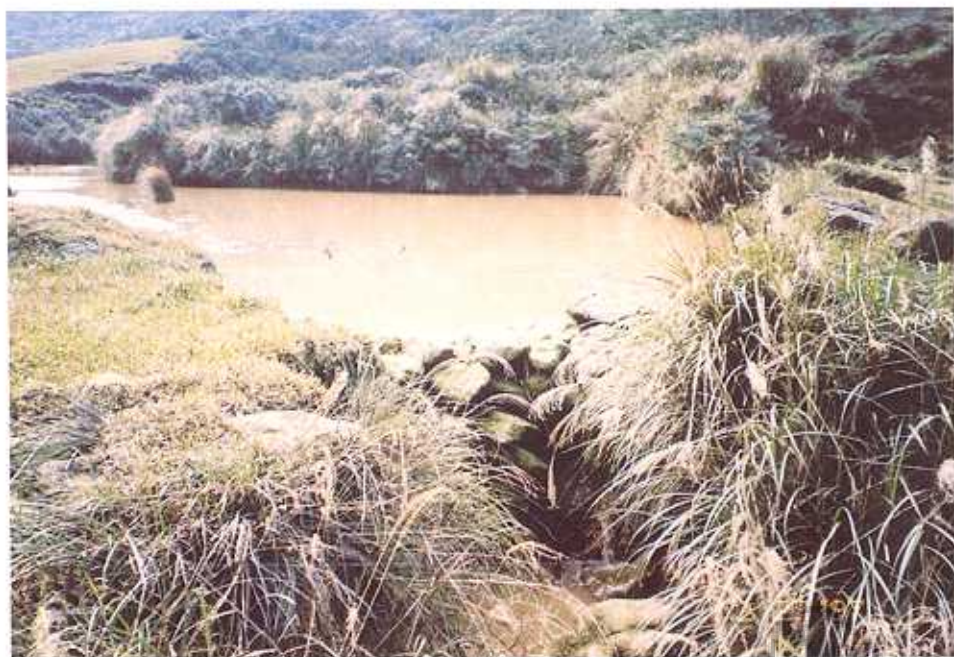
說明：磺嘴池的出口爲一人工堆堤，約一公尺高，是由沙包及帆布所堆成，爲了減低池水流出的速率。

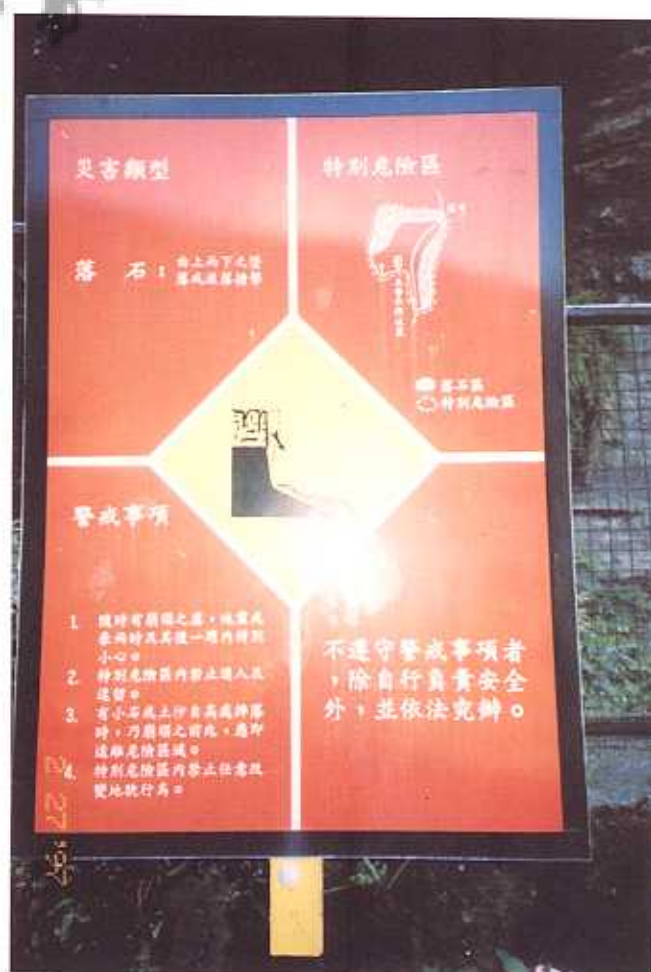
說明：由於聖人瀑布曾發生落石，造成戲水遊客的傷亡。因此陽明山國家公園管理處在景點四周設置鐵絲圍欄，禁止遊客進入特別危險區，並樹立警告牌，告知遊客民衆。

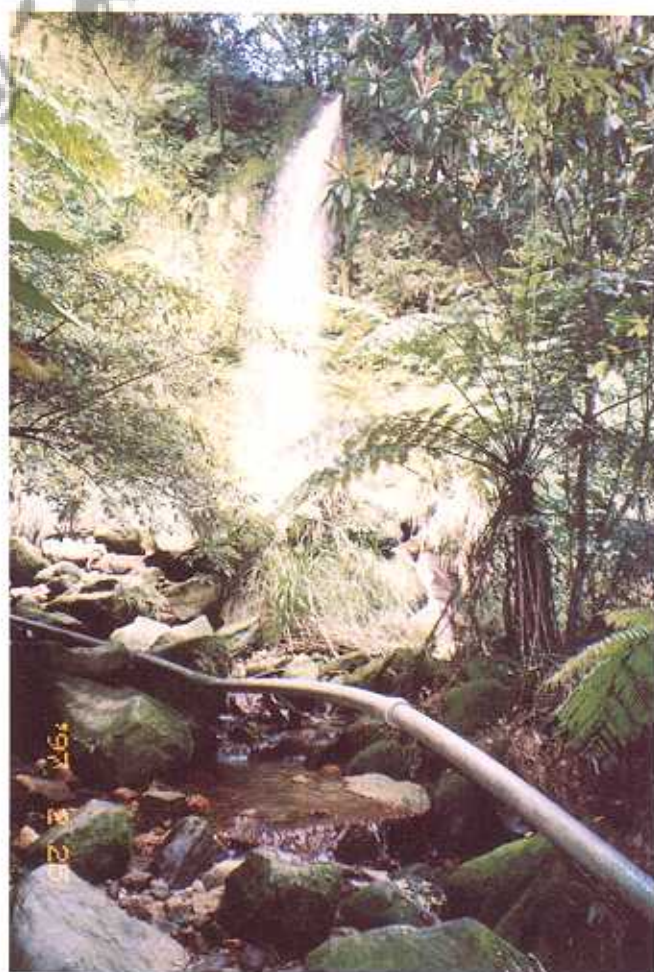
| 威脅景點之行爲類型：人爲活動、開發利用所造成的景觀破壞，如瀑布旁之溫泉管線、上游垃圾 | | | | | |

說明：紗帽瀑布位於仰德大道福壽橋旁，受到水平覆蓋的凝灰角礫岩影響，形成一多段瀑布。由於上游垃圾廢棄物，造成景觀的破壞。
