# 校正報告

校正項目：小像幅航拍攝影機

報告編號：J202009170101

廠牌型號：SONY/ILCE-7M3

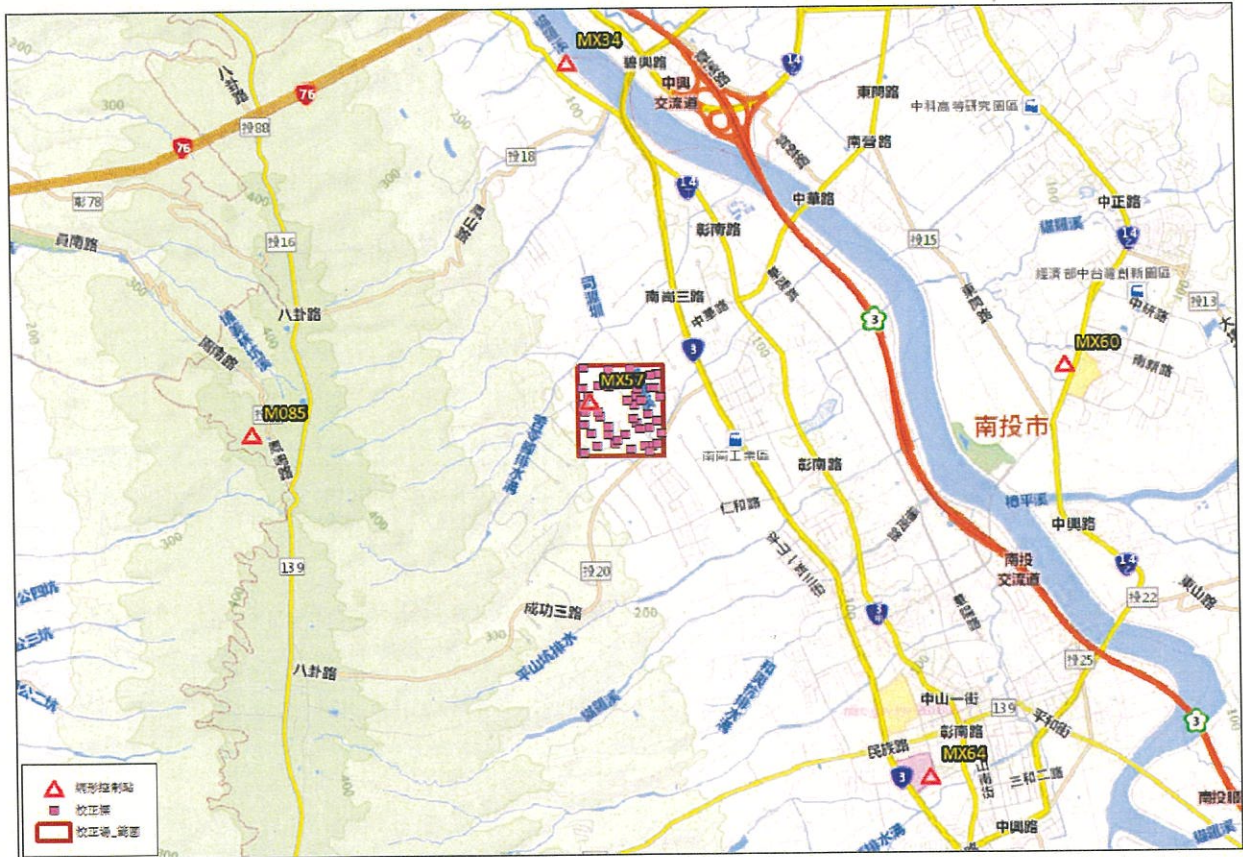
本校正作業係於 109 年 9 月 8 日執行航空攝影。本實驗室設置之小像幅航拍攝影機校正場位於南投縣南崗工業區內，校正場內設置對空通視之校正標，位置及分布如下圖。

小像幅航拍攝影機校正場位置及校正標分布

2.4.2 於校正場4角各取1點、4邊各取1點及中央位置選取2點，共計10個校正標，作為空中三角平差控制點，其餘分布於全區域且均勻分布之校正標作為連結點，共同進行空中三角平差計算，以獲得非控制用校正標之投影坐標量測值 ( $E_m, N_m, h_m$ )。
