# 國土測繪與空間資訊

## 整合多元化數值資料之監測成果比對 Google Earth 之影像紀錄-以大漢溪河谷為例

# Integrated multiple digital measurement data for Monitoring results to compare the image records of Google Earth

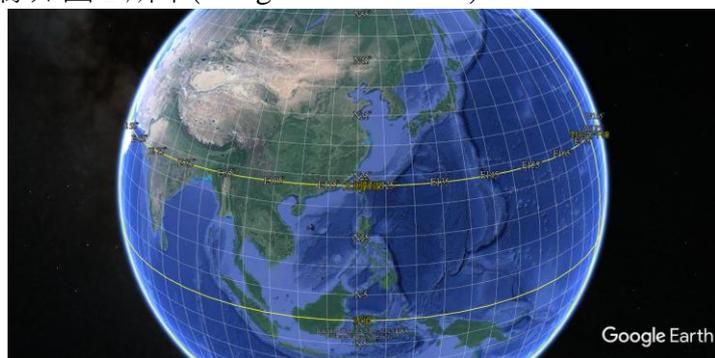
圖 2 Google Earth 影像示意圖 (Google Earth, 2022)

Google Earth 為 Google 公司所開發之三維地球模型，其組成主要為歷年之航照與衛照影像，其中包含三維建築模型、三維地景、海洋與水體等。自 2016 年起，Google 使用陸地衛星 8 號以提供解析度約 1-15 公尺的影像。本實驗使用該軟體縮時攝影之功能，以該軟體提供之多年度影像資料，以作為實驗區域變遷之參考。Google Earth 軟體影像如圖 2 所示(Google Earth, 2022)。

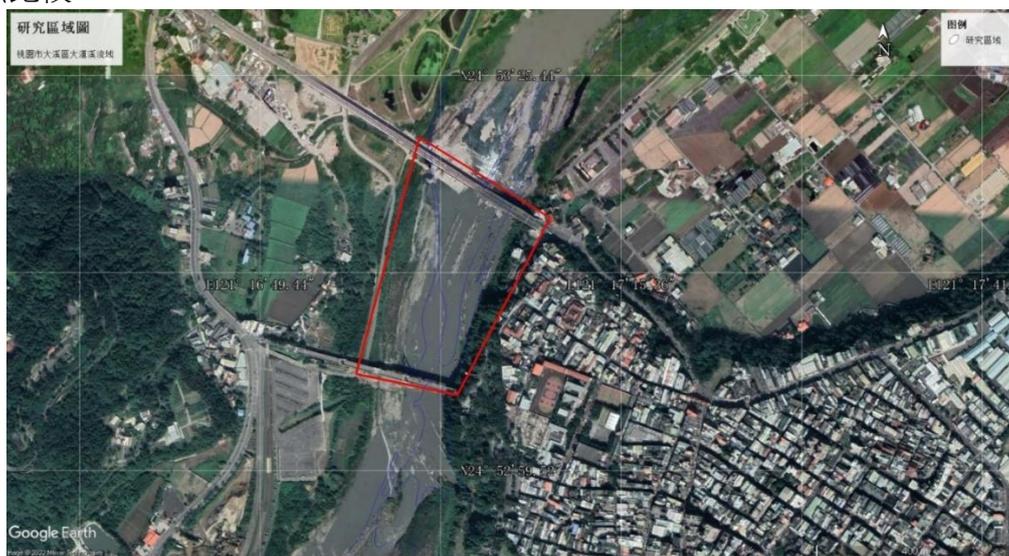
圖 3 大溪研究區空照圖

本實驗所選擇研究區域位於大溪區(劉屬予等, 2004)，為大漢溪所流經沖刷之河階地形，選定武嶺橋與大溪人行陸橋所夾之兩岸周遭及河道做為實驗區域(如圖 3)，此一區域內為大漢溪轉彎處，可看出在極端天氣如：颱風的情況下，強降雨影響逕流量增大，地形河流側向沖刷影響變化較大之區域，兩側為人行步道及橋樑，此區域周長約為 1.3 公里，面積約為 9.7 公頃。使用 3D 地面光達對此區域自 110 年 8 月起進行約一年之時序性掃描，並將其成果與 Google Earth 歷年影像作為參照比較。

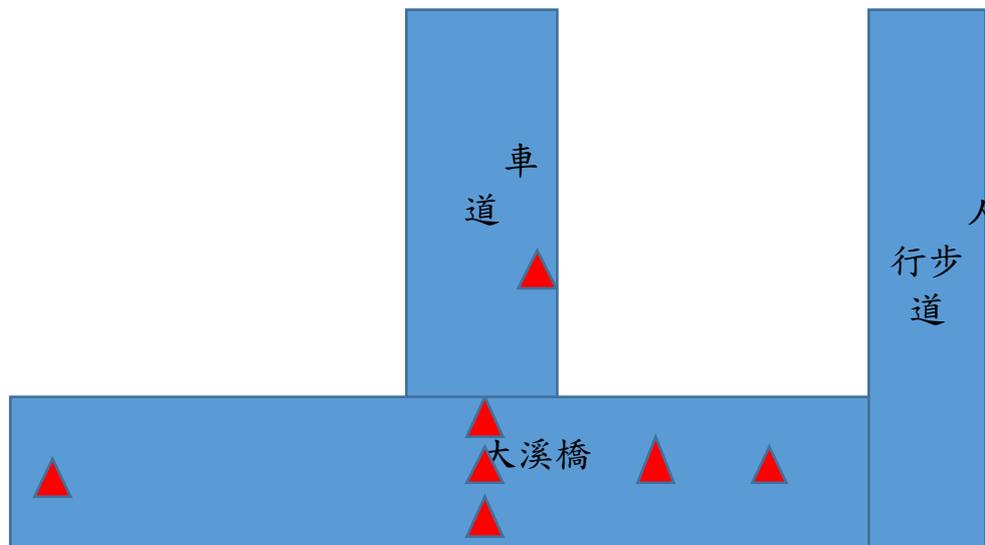
圖 4 實驗區內 7 個共同控制點位置示意圖

本研究使用內政部公告之加密控制點GJ130及圖根點BI224，參考前人之點位，於地面光達測站周圍選取並布設控制點位共計20點，以作為後續點雲坐標轉換之用，由於布設後多次受人為破壞或遺失且有調整地面光達架站位置故在點雲處理時無法獲取控制點坐標，故取四次實驗中皆有使用且保存最完整的控制點之最小公倍數共7點，並於後續計算時使用全部23個點坐標，圖4為實驗區內7個共同控制點位置，圖5為實驗區內四次實驗23個控制點。

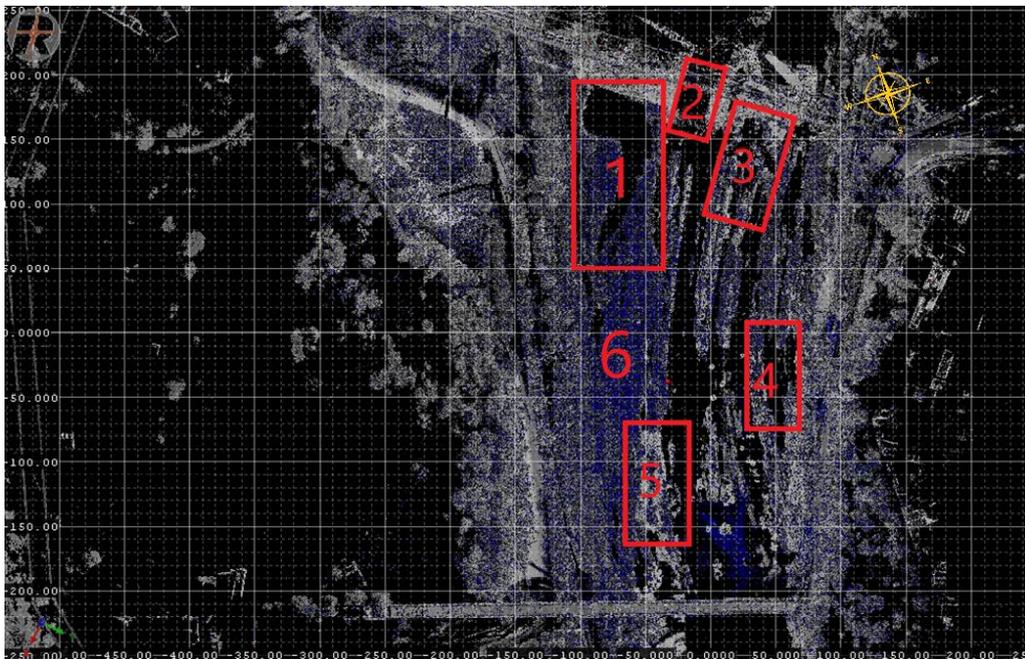
圖 7 點雲顯示之實驗項目位置示意圖

五次掃描成果如表 5 所示，就外業時間而言，2017 年之掃描約用時兩天，2021 年與 2022 年之掃描則約 6-8 小時，唯獨首次作業時因不熟悉軟體操作，故內業部分用時 8 小時，後續掃描之內業部分均在 2 小時左右即可完成作業。圖 7 則為點雲顯示之實驗項目位置示意圖。以結果而言，第三次掃描拼接精度最佳，為 0.003 公尺，但以目視檢測點雲成果而言，第四次掃描之點雲成果較為平均。

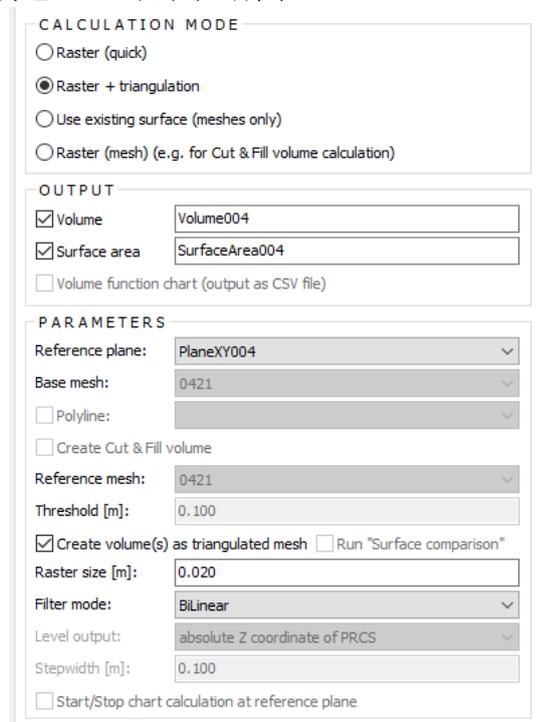
圖 8 DTM 之參數設定示意圖

本實驗比對作業之 2 公分網格 DTM 資料為實驗期間使用地面光達獲取之點雲資料, 透過 Riscan Pro 軟體製作而成, 經程式自動之趨勢演算法自動選取欲濾除之植被及雜訊後, 再行人工選取欲保留之區域與去除不合理之點雲; 經處理後之點雲再行建立 2 公分間距之三角網格, 再進行後續之研究與分析, DTM 製作之參數設定如圖 8 所示, 研究區域之 DTM 如圖 9 所示。

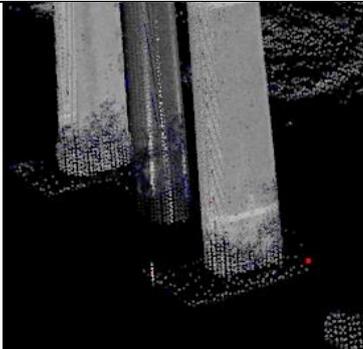
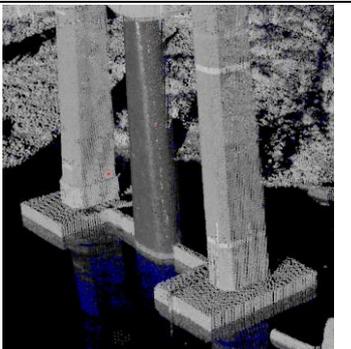
表 6 大溪橋橋墩點雲水位比較表

地面光達點雲資料囿於實驗無設置逕流量蒐集裝置，無法具體獲得水位資料，故無法取得具體堆積或侵蝕量。本實驗以 DTM 模式計算不同時期之西側河道面積，可見不同水位情況下（見表 6），各時期逕流量影響河床裸露面積，惟此處植被茂密，只能透過橋樑上與河東步道架站進行地面光達掃描。此區域北至武嶺橋墩，南至大溪橋墩，西至腳踏車道前河溝，東至溝渠前，以製作自然堤之 DTM 方式，比較各時期之表面積變化，民國 2022/02/17 由於有在大溪橋下兩側河灘架站故獲取植被資料反而增多，濾除也較為困難，此區域包含牛軛湖、雜林、河灘、溝渠等地形地景。

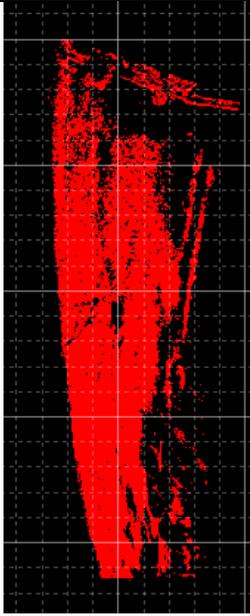
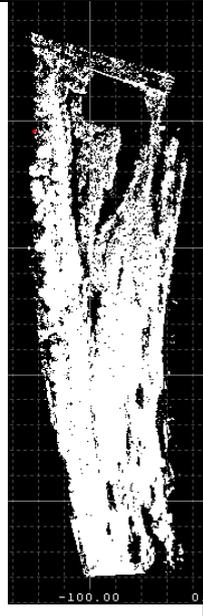
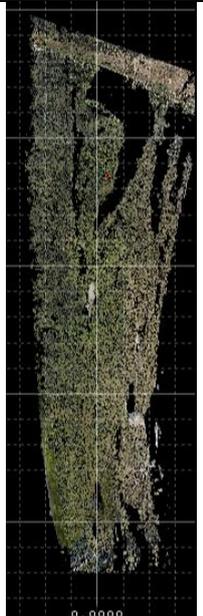
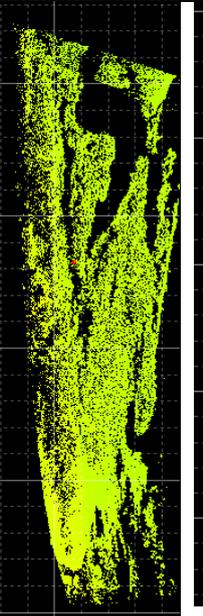
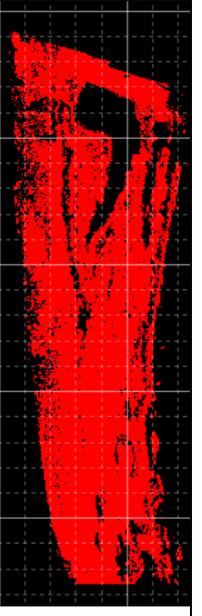
表 7 各期自然堤點雲比較表

結合表 7 之各期自然堤點雲比較表與表 8 之自然堤 Google 影像可知，此區域有一定程度之變遷，因此，結合表石門水庫後池所公布之雨量水文資料與表 9 之大漢溪河西自然堤表面積比較表後可知，2017/03/24 至 2022/04/21 之各時期運轉水量分別約為：1,500、9,000、1,700、5,500、3,000（千噸），單日集水區降雨量接近為 0（毫米），因此當日之水庫運轉水量為影響自然堤表面積變動之主要因素；DTM 模式之自然堤表面積分別為：51645.212506、44717.550861、49050.803489、47071.785140、50238.976340（平方公尺）。

2022/04/21 之 DTM 表面積相較 2022/01/27 之 DTM，增加約 1,188 平方公尺，結合中央氣象局和水庫提供之水文資料來判斷，可能為颱風期間排砂排淤所帶來之堆積造成；2022/04/21 之 DTM 面積相較 2017/03/24 之 DTM 面積，減少約 1,406 平方公尺。實驗期間雨量差異不大下，故推算應是受逕流所影響，短期內來看為排砂造成堆積，但長時間而言應是受到侵蝕因素之影響，因此，大漢溪河谷存在地形變遷之事實。

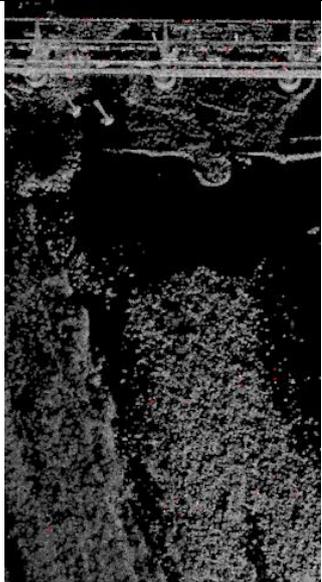
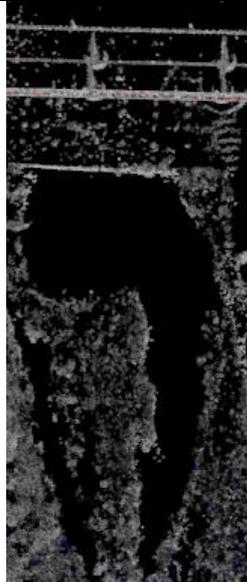
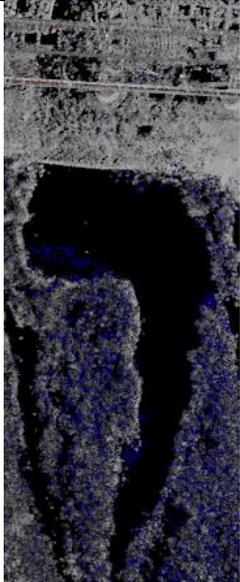
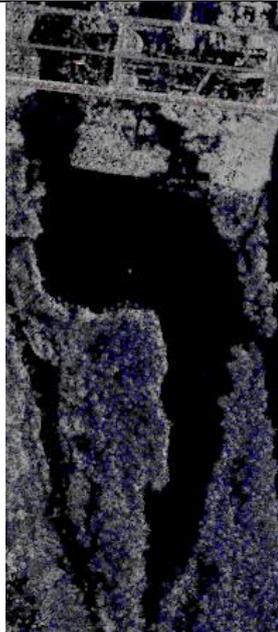
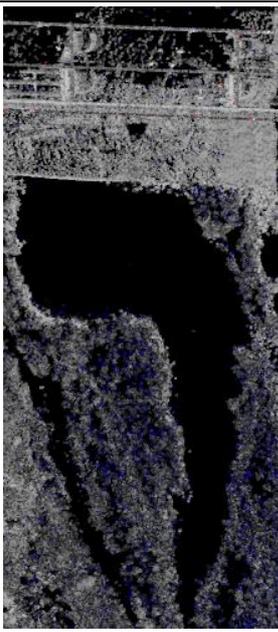
表 10 大漢溪河道第一處變遷（光達點雲資料）比對表

第一處為武嶺橋下西岸處，從點雲圖上，可發現左側月牙處於逕流量較大時會一定程度淹沒與另一側形成流通，於 Google 影像中可看出，牛軛湖於 2015/01/13 時尚未形成，為河道之淤積河灘，見表 10。

於 2017/04/30 影像及 2017/03/24 掃描之點雲中可看出已經有部分侵蝕，並可看出牛軛湖雛形，於民國 110/08/06 點雲資料中可見右側之淤積已形成，且牛軛湖明顯可見；自 2021/08/06 之掃描及 2021/08/22 影像迄今之資料比對可知，此部分已基本成型且無太大變化，見表 11。

經比對作業後可知，第一處之牛軛湖原先為河灘，後經淤積形成，而形成之原因可能為第二處之橋墩保護工程之影響，第二處之保護工程之變動於參考文獻[5]中可知，此處可能受水流攻角影響形成淘空，因此管理單位於工程中將此處鼎塊移除而後回填，因此造成點雲與影像中顯示之變動，第一處、第二處之點雲資料與 Google Earth 影像比對結果基本一致。

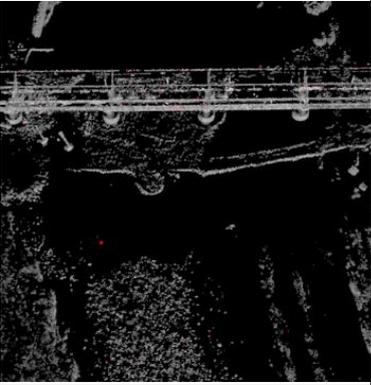
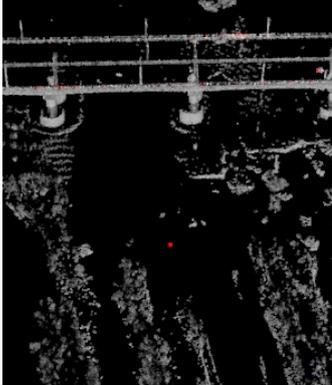
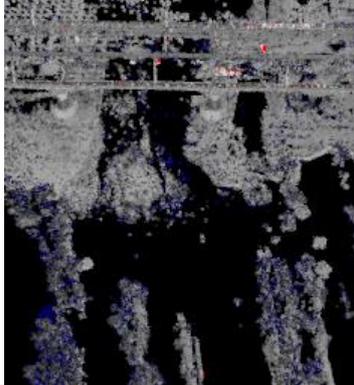
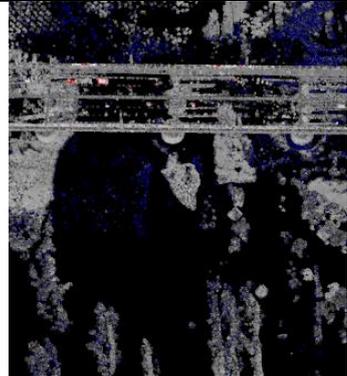
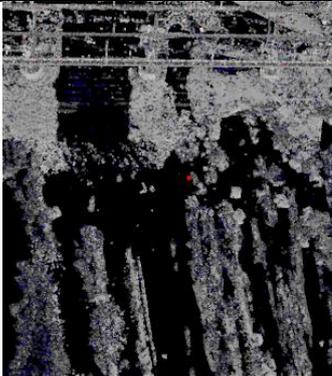
表 12 大漢溪河道第二處變遷（光達點雲資料）比對表

第二處為武嶺橋右側第三至第四橋墩處，於 2017/03/24 掃描點雲可看出有建置類似於攔砂或護墩等工法之設施，2017/03/24 掃描之點雲可見清楚之長形物體，此一處也導致左側堆積，形成第一處之牛軛湖，由點雲及影像對比可知此一處可能已經拆除或沖刷毀壞、淹沒等，如表 12 所示；以點雲資料可知第三至第四橋墩處受沖刷與堆積影響較大，由於未取得流速及流量等資料，故無法確切得知各時期之搬運力(competence)及侵蝕流速(erosion velocity)之侵蝕情形。

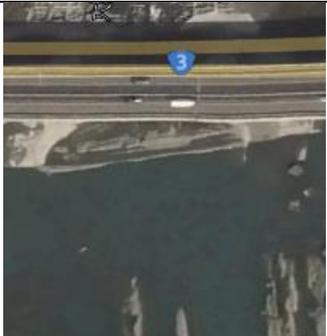
表 13 大漢溪河道第二處變遷（Google Earth 影像）比對表

由於2021年8月之影像較難以辨識，故改採2021/09/26之影像作為比對參考，於2015/12/13之Google影像可見堆積或工程尚未完成，於2016-2017年逐漸形成，如表13所示。

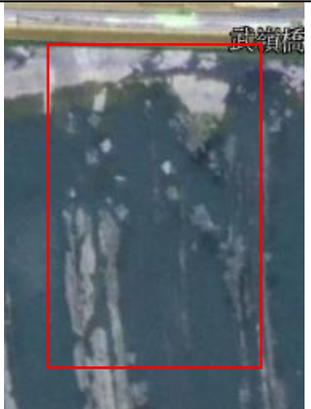
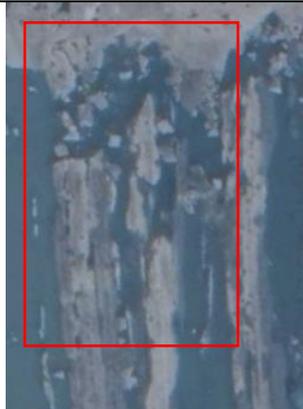
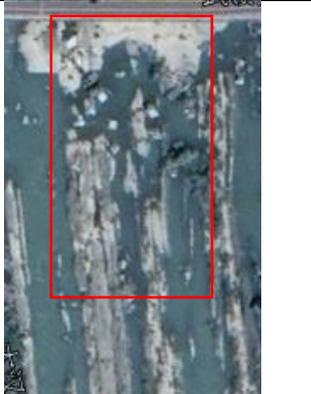
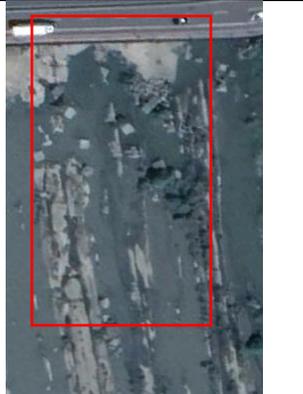
表 15 大漢溪河道第三處變遷 (Google Earth 影像) 比對表

第三處為長期冲刷後所留河床岩層處之溝渠(Gulljes)，由於大漢溪長期受下切作用侵蝕，所冲刷留下較硬之底岩河道(bedrock channel)，2021/08/22 之 Google 影像資料受雲層阻擋，故使用 2021/09/26 之影像做為比對參考，見表 15，第二道冲積

岩較為容易受逕流量影響浮覆淹沒，由於河床為底岩，此處受沖刷影響較不明顯，唯人形頂部處為武嶺橋橋墩所在之水泥構造物，受逕流沖刷而有一定之堆積與侵蝕而導致形變，此外，逕流量大時也會淹沒水泥構造物直接沖刷橋墩，由於橋樑管理機關已對橋墩處進行保護工程，因此於光達點雲中未出現明顯變形現象，如表 14 所示。

第三處為沖刷後留下較硬之岩層，實驗期間由於石門水庫放流較少故沖刷不明顯與影像比對後可見影像之成果顯示裸露岩床較為細碎，結果不一致之原因，經分析可能為受大氣水文之影響導致；第四處於光達點雲資料中顯示變化量較小，於實驗期間之變動與 Google Earth 影像相同，惟 2010 年之影像顯示此處之護岸有大幅變化，推測可能為河道工程所影響，故比對後點雲與影像結果不一致。

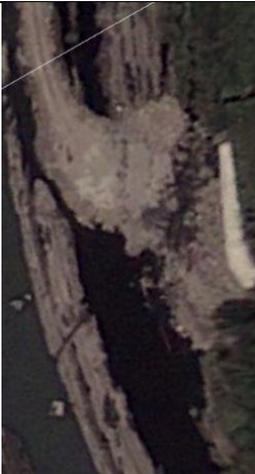
表 17 大漢溪河道第四處變遷（Google Earth 影像）比對表

第四處為大漢溪東岸河階護岸工程處，以光達掃描之點雲而言，短期內除受逕流量影響浮覆外變動不大，見表 16，就 Google Earth 之長時間拍攝影像作為參考則變化量較明顯，2010/05/03 之影像可見有疑似人造之設施，可能是為工程所建置之土坡或護岸工程，2017 年之影像及光達點雲中只剩消波塊部分，見表 17，考量此區域水流湍急，可能為沖刷所破壞或河道工程改工後拆除，溝渠部分則受沖刷逐漸細碎化。

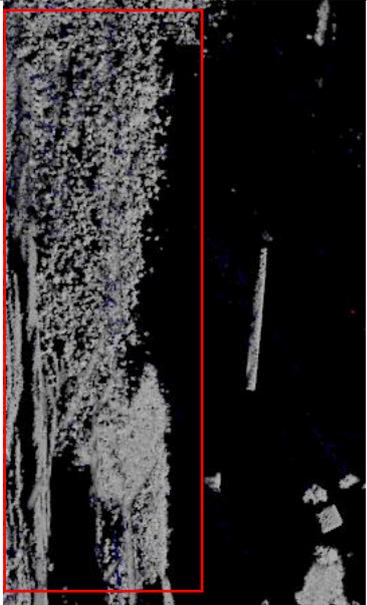
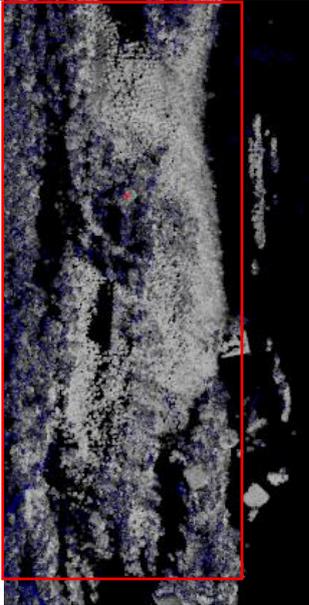
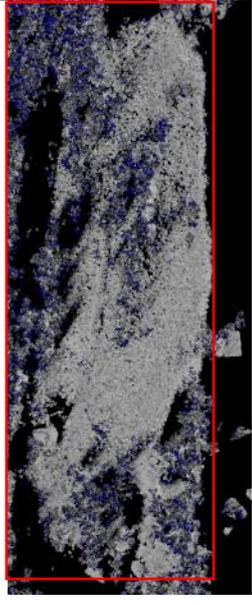
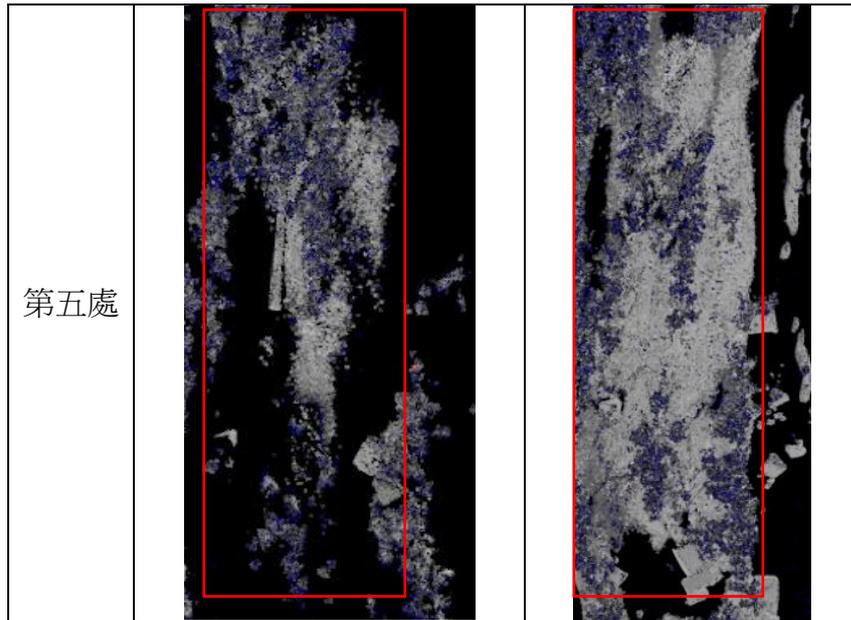
表 18 大漢溪河道第五處變遷（光達點雲資料）比對表  
地面光達掃描系統

第五處為位於大溪人行陸橋西岸河道之河灘，此區域可參考大溪橋橋墩上之水位線標示以判斷大概水位，從點雲可看出有片狀之分流設施，周遭設有改變水流防止土壤侵蝕以保護橋墩之豆腐岩，見表 18，此區域受水流側向沖刷，2015-2017 年之 Google Earth 影像而言為受側向水流侵蝕，但 2017 年迄今之點雲及 Google Earth 影像皆顯示此區塊為堆積狀態，見表 19，研判水流於此處受人行陸橋影響減緩，故於此處產生堆積。

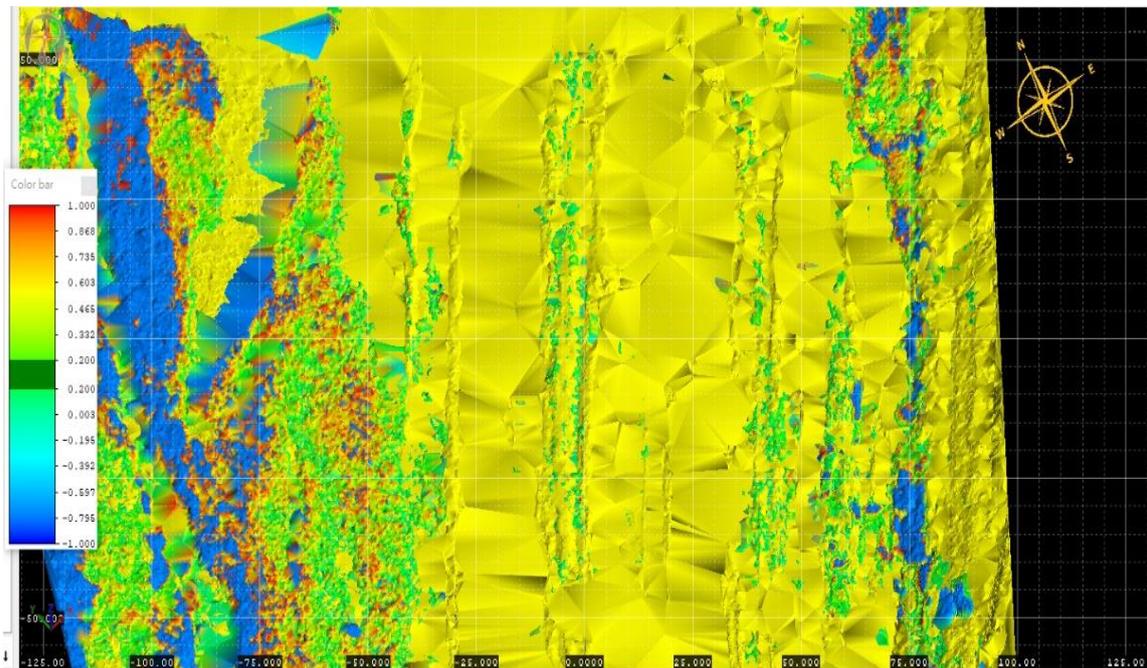
圖 10 2017 與 2022 年兩時期 2 公分 DTM 模型相較

將 2017 年與 2022 年之點雲分別製成 2 公分網格之 DTM 模型後，使用 Riscan Pro 軟體之 Surface Comparison 功能進行套合比對，套合後結果如下圖 10 所示。

在圖 10 中，2017 與 2022 年 DTM 模型相較，黃色區域大多為水域不予計算，左側紅色部分顯示有部分堆積堆積量約在 33 ~100 公分，兩岸之外側藍色區域都有約 100 公分之侵蝕產生，中間溝渠綠色部分也有 20 公分之侵蝕。

從兩時期觀測資料相較，無論是點雲資料比對或是 DTM 模型相較，皆可得出河床逐漸左偏的證明，故可推論整體河道應為向下且向兩側之侵蝕，且整體河道

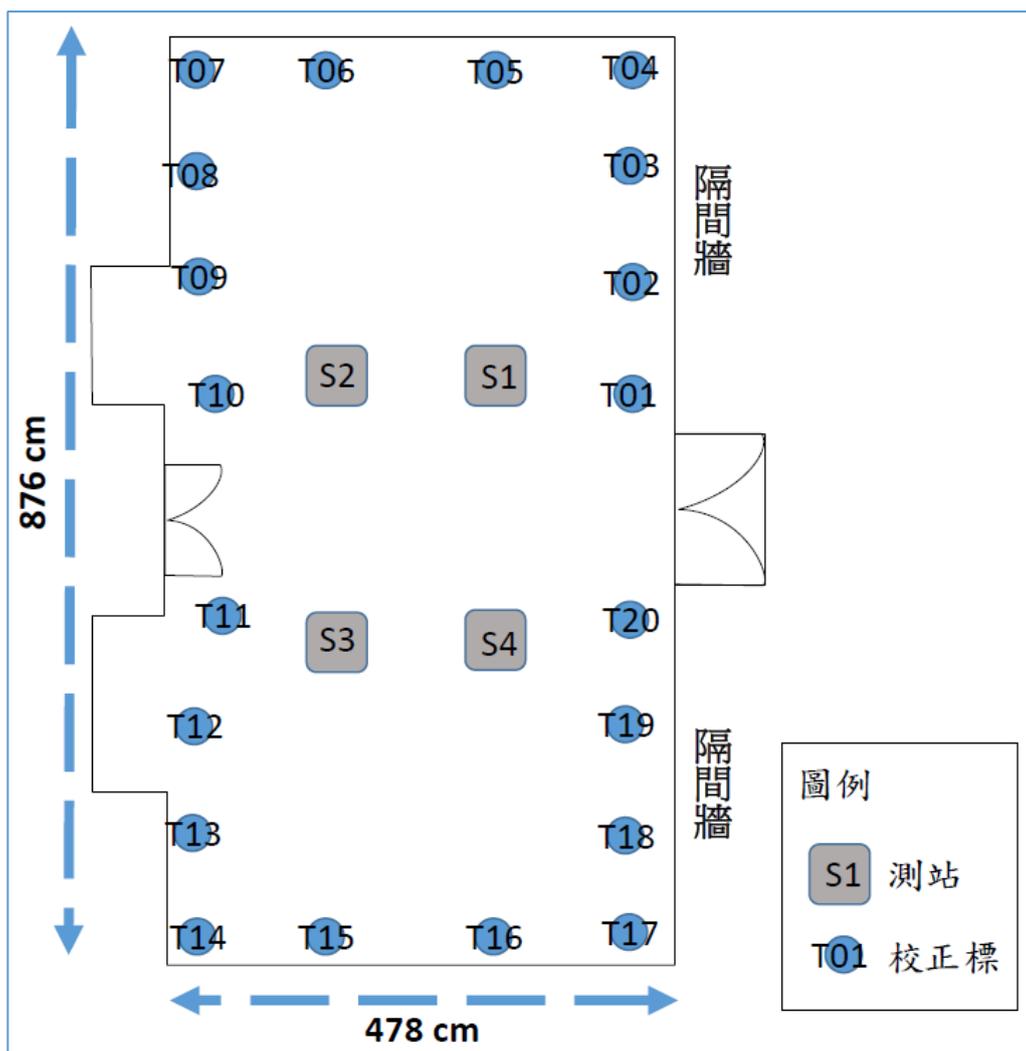
圖3 室內幾何校正場

- 1.室內幾何校正場址空間尺寸：掃描儀量測距離尺寸建議大於3m。內政部國土測繪中心規劃建置之室內幾何校正場室內長約8.76 m、寬約4.78 m、高約2.60 m，符合空間尺寸需求。距離校正需求是透過距離校正場執行，而角度與坐標校正需求，此處空間尺寸適合掃描儀佈標校正。
- 2.牆面材質穩定性及牆面可否允許設置反射標：此處為鋼筋混凝土結構建物，具高度穩定性，室內評估透過適當佈標規劃，配合掃描需求採立柱方式配置校正標，可滿足校正需求。
- 3.校正場環境控制：幾何校正場環境控制需求方面，溫度經評估需求為 $25\pm 8^{\circ}\text{C}$ ，濕度需求為 $65\pm 30\%$ 。執行校正期間，宜進行一般辦公室環境溫控條件管制，以符合校正需求。內政部國土測繪中心設置之幾何校正場空間適當，溫控條件佳，經評估可做為室內幾何校正場使用。

經由以上選址條件評估結果，內政部國土測繪中心設置於黎明辦公區莊敬樓之室內幾何校正場符合選址需求，掃描儀設計樁位及配置校正標之設計樁位規劃如圖3。

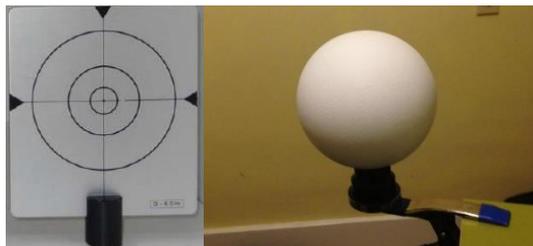
圖4 平面反射標與球型標

在校正標材質方面，選擇條件為需要同時適合掃描儀及全測站儀測距反射訊號。在校正標型式方面，常用反射標形式是平面反射標，亦有球型雷射掃描標(如圖4)。其中，球型的雷射掃描標需配合掃描距離變換不同直徑球型，以避免球體過大，導致球心求定的誤差變大或球體過小導致掃描點數過少。

經由內政部國土測繪中心2019年委託研究，NIST在文獻Muralikrishnan (2015)中比較三種校正標(1個平面標與2個球型標)，在測量不同距離重複性精度(10次觀測)，可得知在不同距離，平面標都比球型標佳(如表6)。經評估室內幾何校正場及室外距離校正場需求分析後，以平面的反射標較具彈性，對於幫助儀器接收訊號的判讀及分析較大。

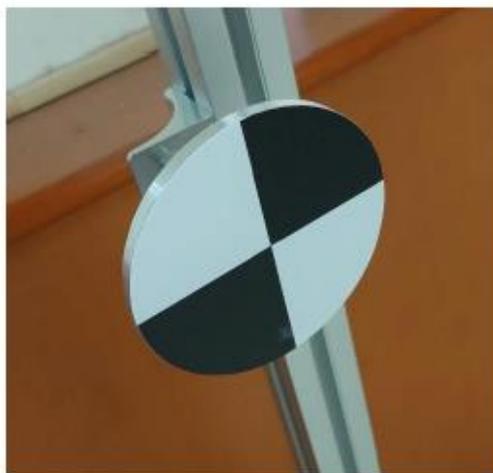
圖5 立體平面標設計成果

在自動化量測的彈性方面，雷射掃描點雲落在反射標上，最佳設計是反射標與背景平面不在同一平面，如圖5。藉由反射標型式設計，能以自動化程式判斷並分離標面內點雲與背景牆面的點雲，達到自動化量測的彈性需求。

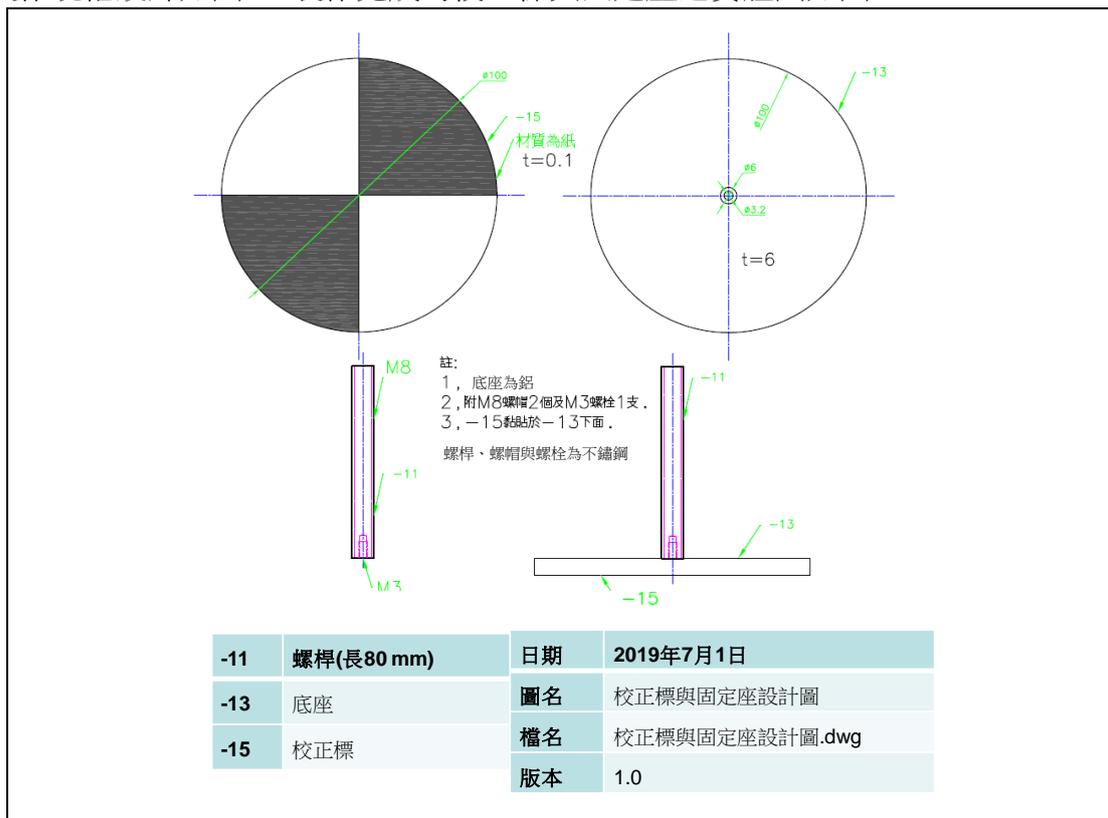
圖6 室內幾何校正場校正標設計圖

在校正標固定座設計方面，依據前述校正標分析，設計原則是反射面材質、平面標型、立體式的校正標，並考量價格、加工製作等特性，最終校正標與固定座之

製作規格設計如圖6，製作完成的校正標與固定座之實體圖如圖7。

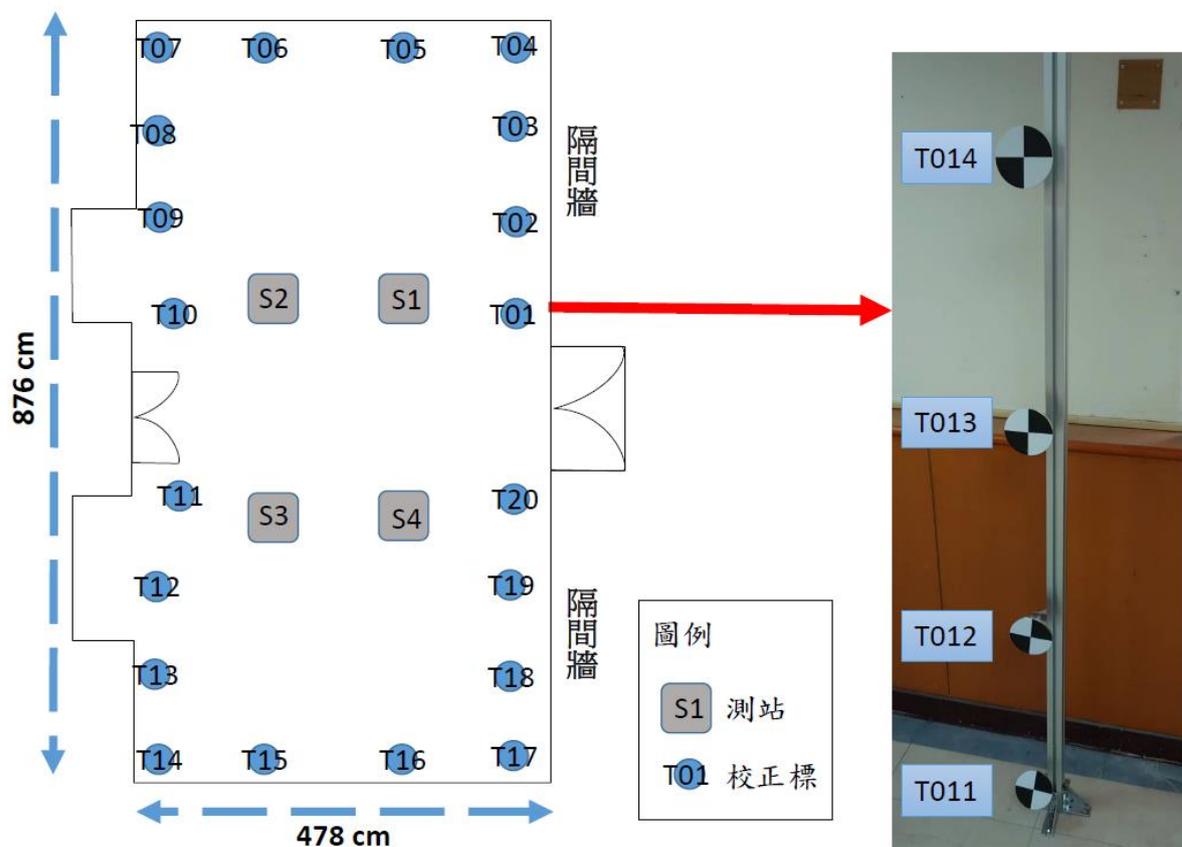
圖8 室內幾何校正場校正標與掃描儀基樁固定位置圖

在校正標布設方面，考量校正標需要堅固的支撐柱進行固定及移動，所以經評估材質後，以鋁擠型柱做為其固定柱，需求總計20根，各柱編號標示為T01到T20，平均分配於靠近四個牆面處，另每柱配置4個固定校正標，各柱校正標編號由低至高為1到4，全部總計配置80個校正標，並以連結片固定於鋁擠型柱，如圖8左圖圓形處及右圖圓形標配置實體圖。

為進行掃描，於室內佈設4個尺寸較粗的鋁擠型柱做為掃描儀基站，每基站高度約1.4 m，站間最短距離約1 m，最長距離約3 m，亦即室內量測距離範圍為1 m ~ 3 m。編號部分以逆時針方式標示為S1到S4，如圖8左圖方形處。

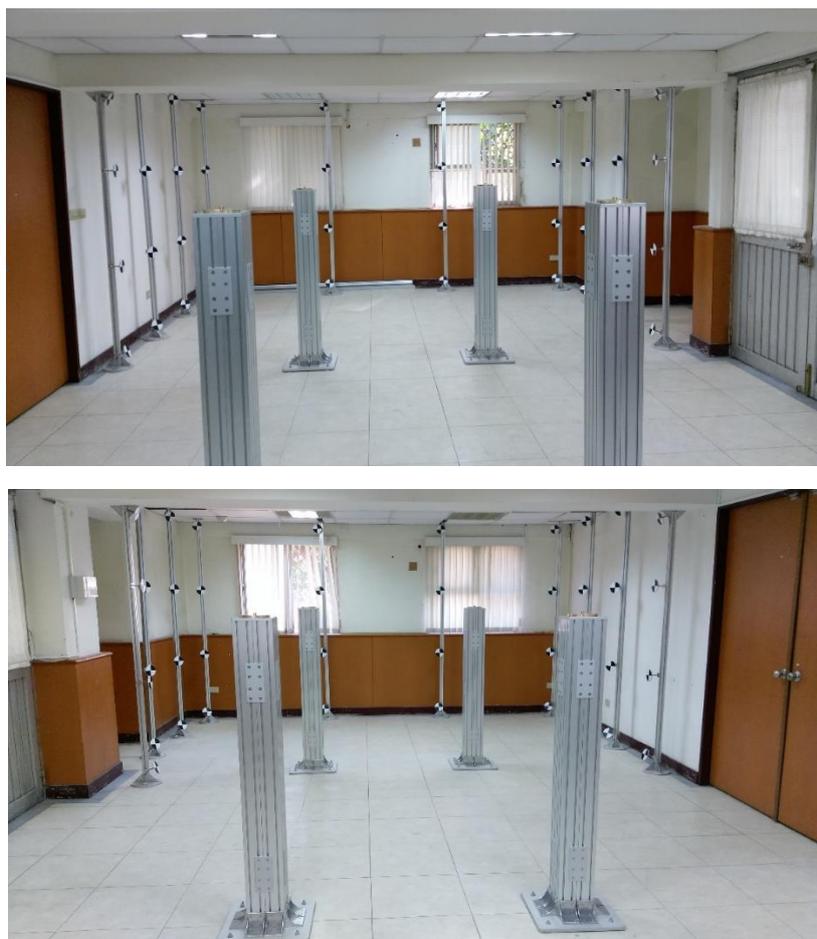
圖9 室內幾何校正場校正標與基樁布設圖(上圖朝南攝影，下圖朝北攝影)

為使供掃描儀掃描用之基樁與配置校正標之校正柱穩固，將固定校正標與掃描儀用的鋁擠型柱，以連結片及圓盤等固定於地板與天花板後，各校正標於各柱上之間距約0.7 m，各柱間距離約1 m。布設完成如圖9。

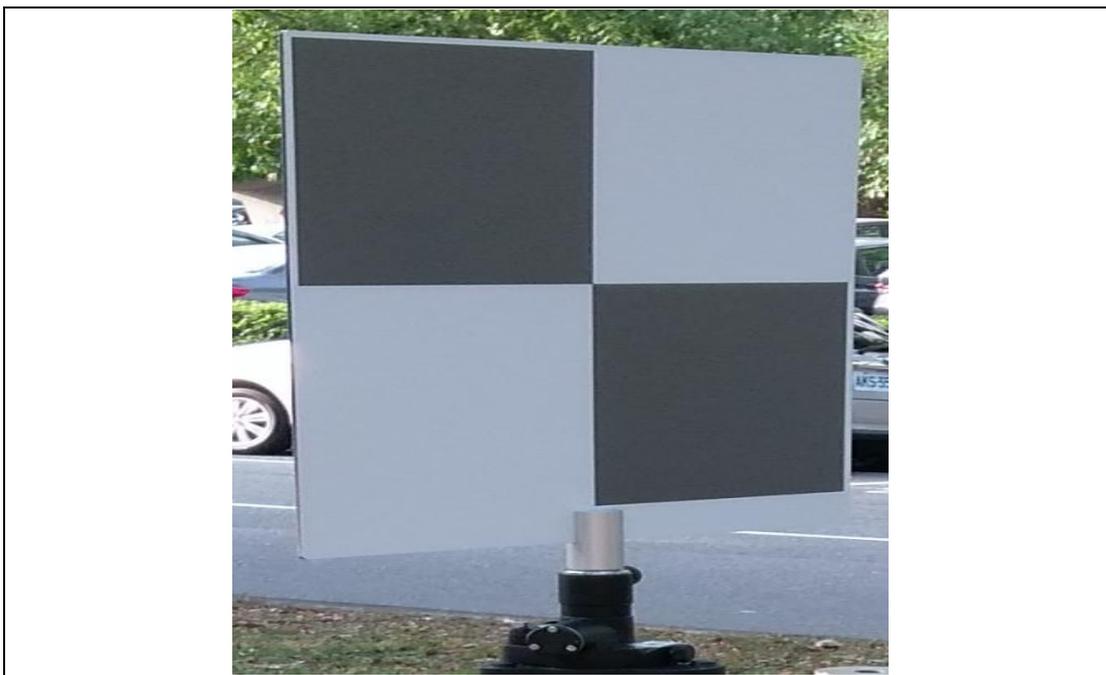
圖10 室外距離校正場雷射掃描校正標成果樣式

室外距離校正場所需使用的雷射掃描專用校正標，在考量價格、校正工作適用性後，以雷射掃描校正標結合校正標固定座製作如圖10，形狀為四方型，規格如表7，校正標大小為45 cm × 42 cm。

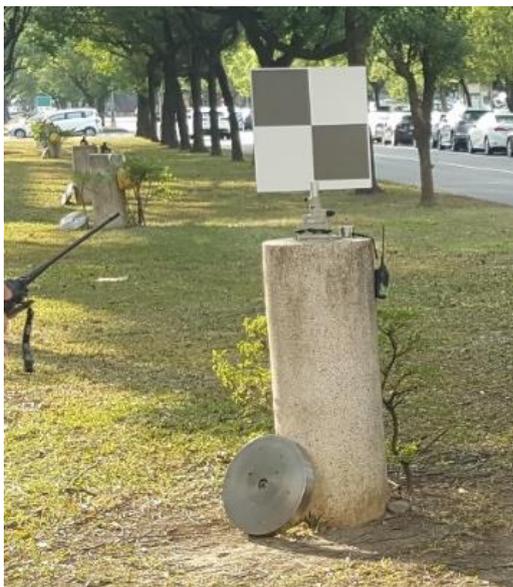
圖12 測距基線校正場校正標布設圖

在室外距離校正場校正標布設方面，內政部國土測繪中心設置既有之電子測距儀校正場配置有現成合適的固定基樁，基樁在基線場之配置如圖11，因此將校正標固定於基樁上如圖12，藉由移站過程將校正標移到後續基樁供掃描儀進行掃描。

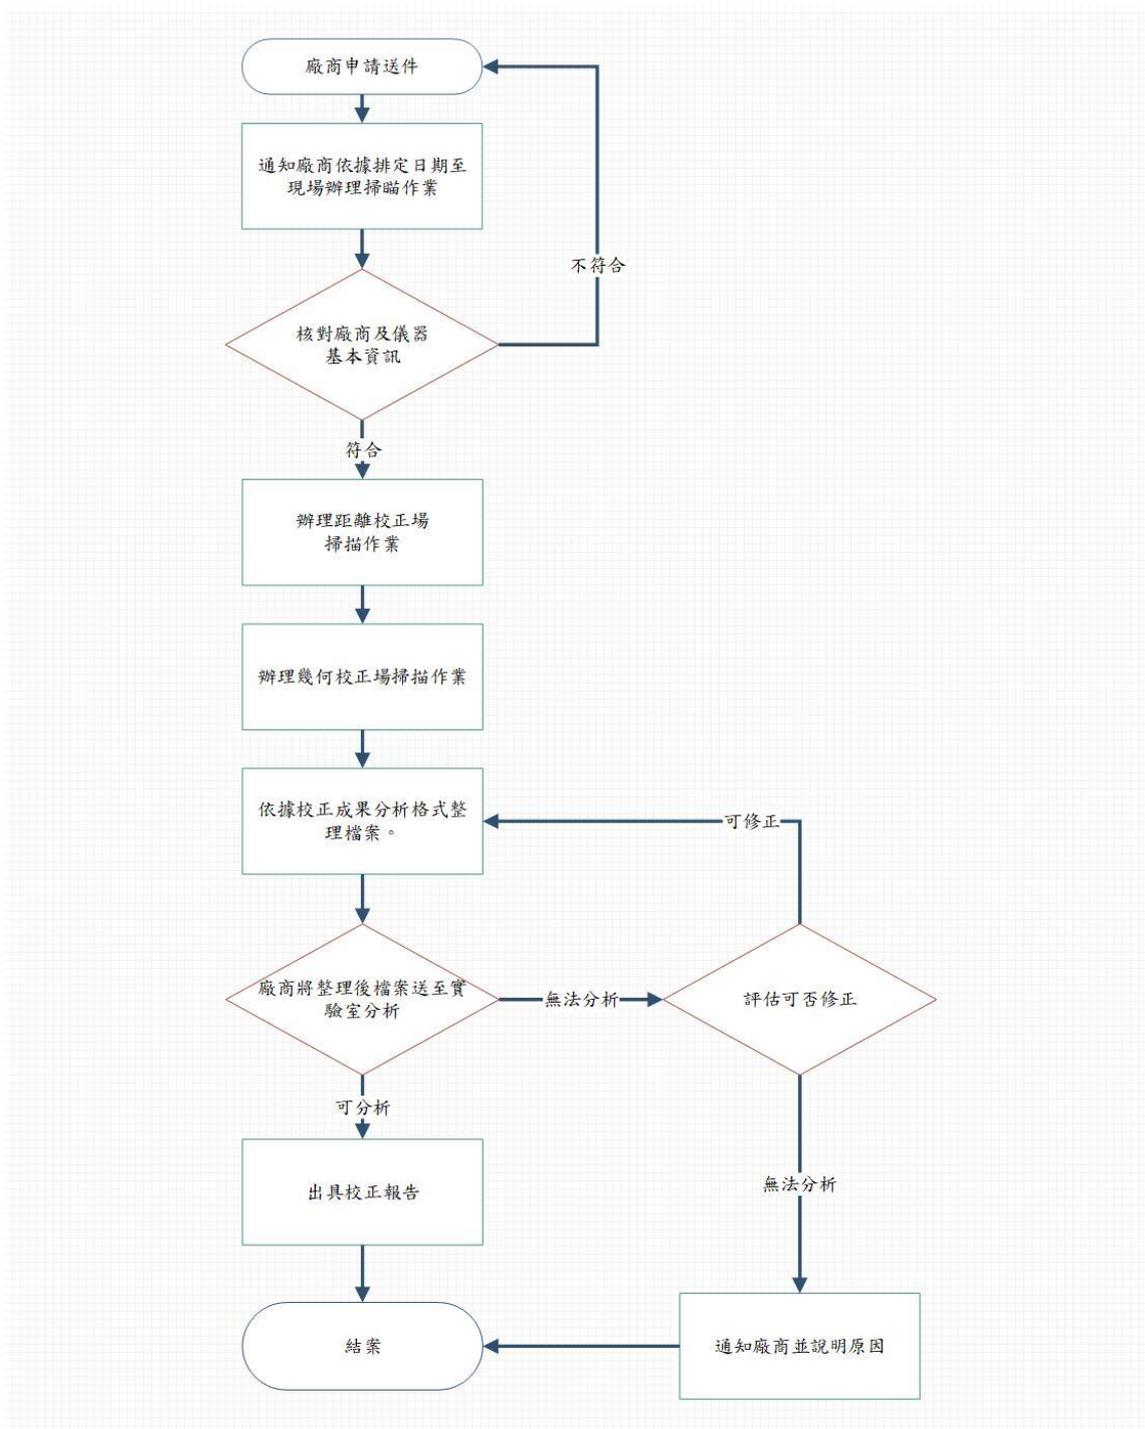
圖13 校正程序流程圖

送校者第1次送件需先至內政部國土測繪中心測量儀器校正服務網(<https://sicl-nlsc.moi.gov.tw/>)註冊填具相關基本資料成為會員，接續填具線上申請表經審查通過後，通知送校者依據所排定之校正日期，經審核送校者身分、授權掃描儀操作人員身分及掃描儀資訊正確後，至「室內幾何校正場」及「室外距離校正場」，在內政部國土測繪中心人員指揮下辦理掃描作業。

在完成「室內幾何校正場」及「室外距離校正場」校正程序，由送校者將掃描儀攜回，並下載掃描成果輸出檔案(LAS格式)，送至內政部國土測繪中心辦理分析。整體校正程序如圖13，詳細校正程序分述如下：

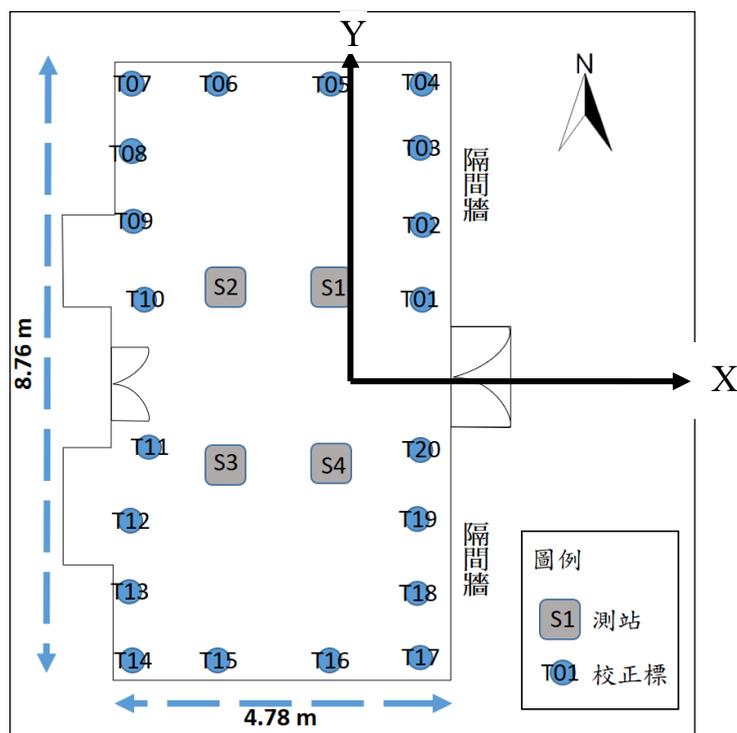
圖14 室內幾何校正場與校正標配置圖

校正程序為將掃描儀架設於室內校正場校正基樁S1上，定平後於掃描儀設定測站坐標為(0, 0, 0)。將掃描儀面向北方進行全景(最大掃描範圍)掃描作業，及掃描密度與掃描範圍等參數之設定(各標面點雲間距小於5 mm)。完成面向北方掃描後，依序將掃描儀轉向東、南及西方(即轉向90、180及270度方向)，以同樣參數設定完成掃描。完成架設S1校正基樁掃描作業後，同上步驟，依序完成S2、S3、及S4掃描作業。

全部測站完成掃描後，4個基樁各掃描4次共獲得16個檔案。如掃描儀無法設定方向進行掃描，則各測站可對準同一方向各掃描4次。

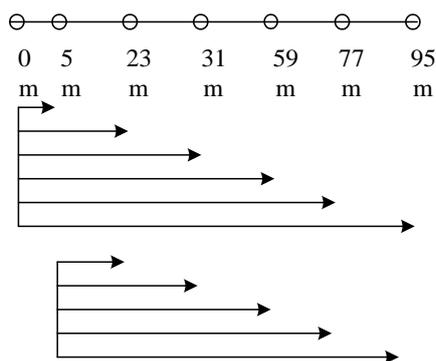
圖16 室外距離校正場基樁配置及施測距離組合圖

校正方法第1階段將掃描儀置於0 m站定平，掃描儀設定測站坐標為(0, 0, 0)。接下來分別於5 m、23 m、31 m、59 m、77 m及95 m等站架設不鏽鋼材質方形校正標(如圖17)，並以易自動化辨識出最遠基樁之校正標中心為目標，進行掃描密度參數設定(各基樁標面點雲間距小於40 mm為原則)，及設定掃描儀掃描範圍，接著進行校正標範圍內的掃描，得到反射標附近的點雲資料。每個測段進行3次重複掃描，即每個測段可獲得3個掃描點雲檔案。

第2階段為將掃描儀架設於5 m站，完成定平後，於23 m、31 m、59 m、77 m及95 m等站架設校正標，同上步驟進行掃描。

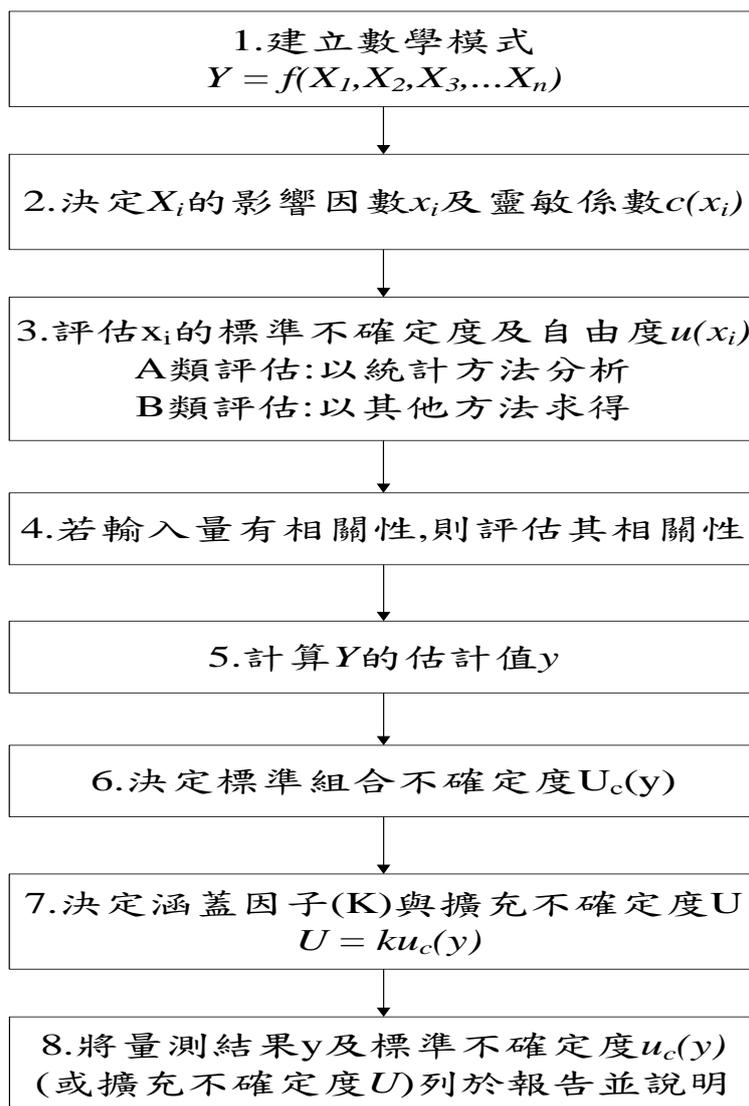
圖19 幾何校正評估量測不確定度流程圖(財團法人全國認證基金會，2008)

依國際標準組織(ISO)建議方法，將各項誤差來源予以量化為A類及B類不確定度。其中A類以統計方法評估，B類用其他方法評估，兩者皆以假設性機率分布為基礎，估得各標準不確定度，再合併成組合標準不確定度，依特定信賴水準與有效自由度，決定涵蓋因子，計算擴充不確定度。本校正系統係依財團法人全國認證基金會「校正領域量測不確定度評估指引」及「有關量測不確定度之政策」，評估量測不確定度。依該指引建議，評估量測不確定度流程如圖19。

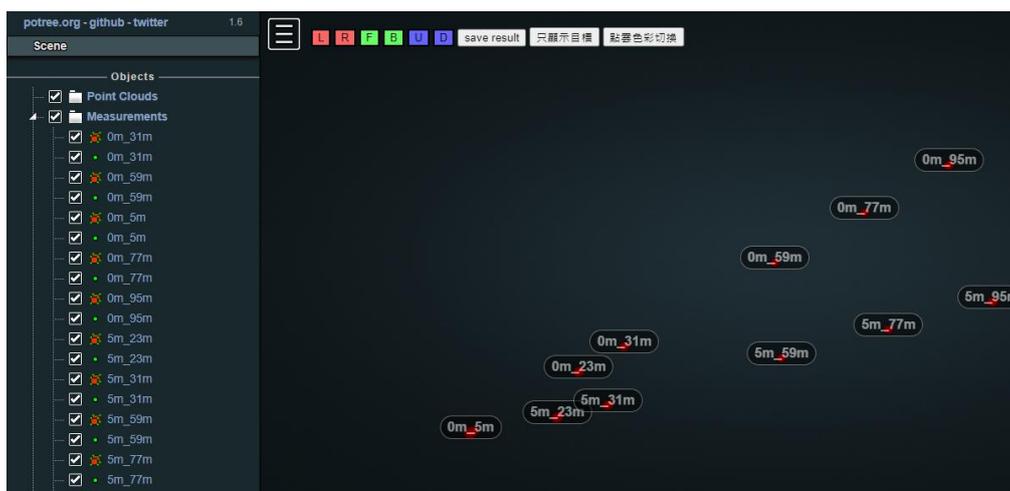
圖25 室外距離校正場掃描成果分析

在室外距離校正部分，檔案分析結果方面(3個檔案之一如圖25)，室外11段量測距離應獲得33個標面辨識成果，實際獲得33個標面檔案。整體而言，掃描成果非常完整，可供後續各項相關距離數據分析使用。

在校正結果分析部分(如表12)，採用內政部國土測繪中心開發之LiDAR軟體，以自動化方式進行掃描檔點雲萃取轉檔作業，並自動辨識校正標點雲中心位置，求得11段量測距離，並依據掃描儀量測距離與校正場標準距離比較計算差值。以各基線為縱軸，校正場準距離Ds為橫軸，經線性迴歸分析方法計算，得到測距儀加常數0.4 mm與尺度比修正值 $39.7 \times 10^{-6}$ 。另以掃描儀量測距離與校正場標準距離之差值求得各測線器差，另以掃描儀校正距離Dc與校正場標準距離之差值計算各測線剩餘誤差。
