# 100 年度衛星追蹤站正高測設作業成果

內政部國土測繪中心

中華民國 101 年 8 月

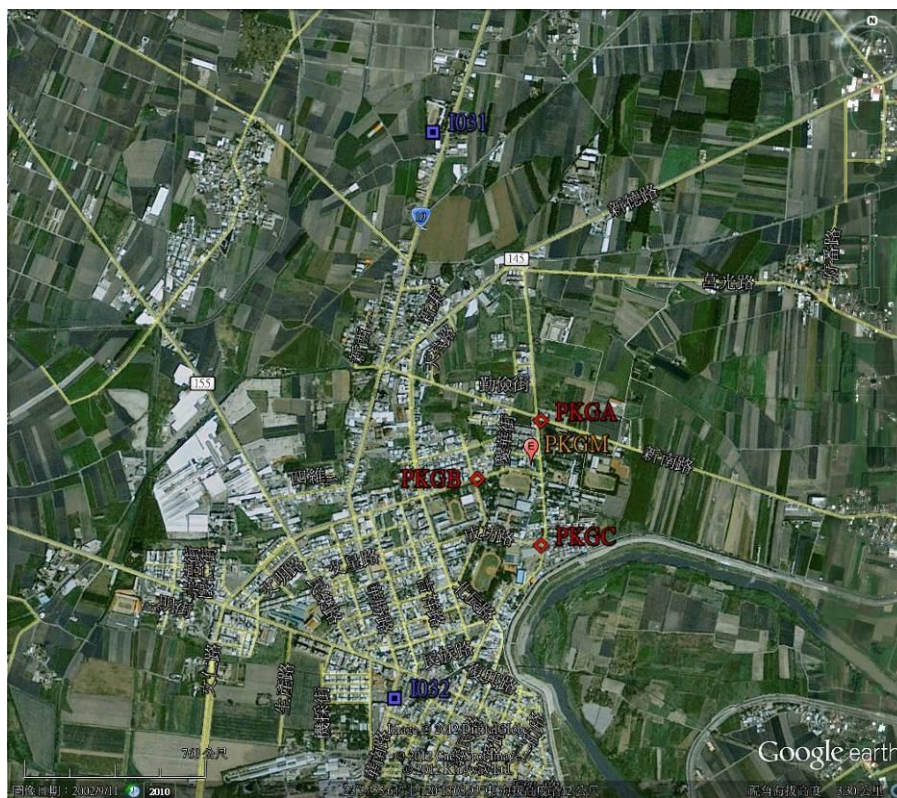
圖 2 北港衛星追蹤站點位分布情形

（一）水準測量：辦理點位為一等水準點 I031、I032，衛星追蹤站 PKGM 及其副點 PKGA、PKGB、PKGC，與高程參考點 PKGMBM，辦理測段如表 1，各點位分布情形如圖 2，衛星追蹤站正高參考位置如圖 3。因衛星追蹤站位於雲林縣北港地政事務所頂樓，且樓梯空間較小，無法辦理精密水準測量，故 PKGMBM 至 PKGM 採普通水準測量施測。

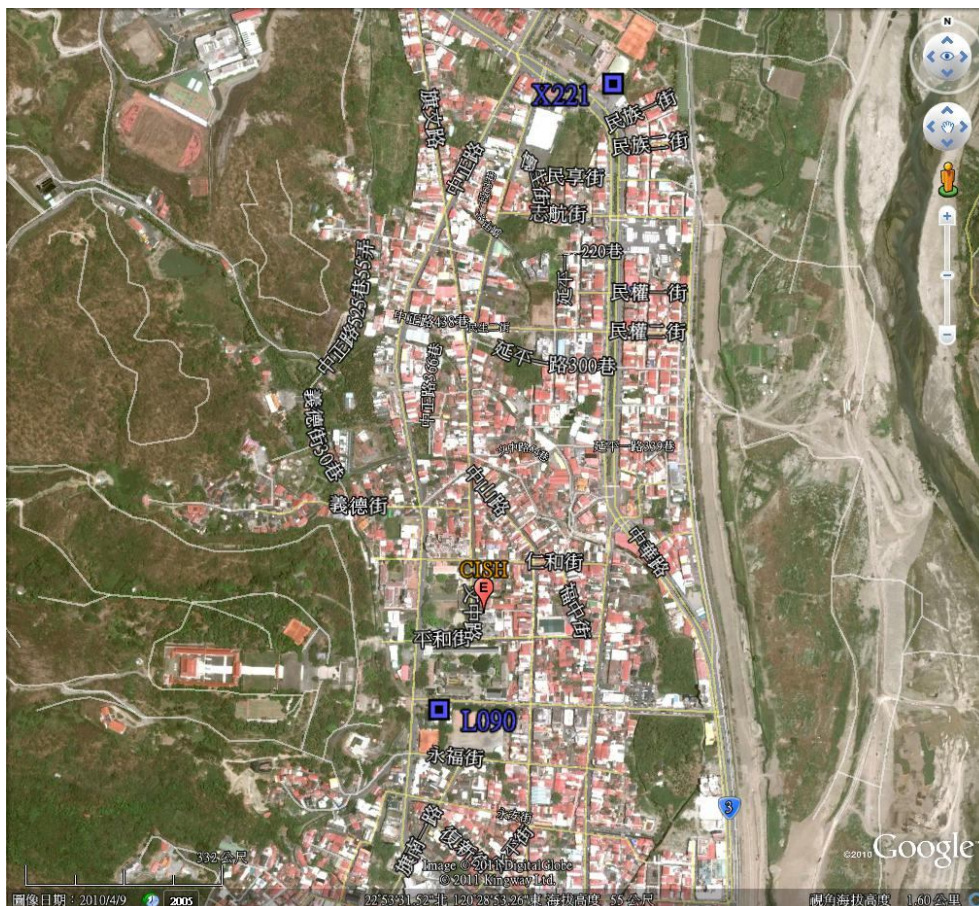
圖 14 旗山衛星追蹤站點位分布情形

- (一) 水準測量：辦理點位為一等水準點 X221、L090，衛星追蹤站 CISH，與高程參考點 CISHBM，辦理測段如表 13，各點位分布情形如圖 14，衛星追蹤站正高參考位置如圖 15。因衛星追蹤站位於高雄市旗山地政事務所頂樓，且樓梯空間較小，無法辦理精密水準測量，故 CISHBM 至 CISH 採普通水準測量施測。

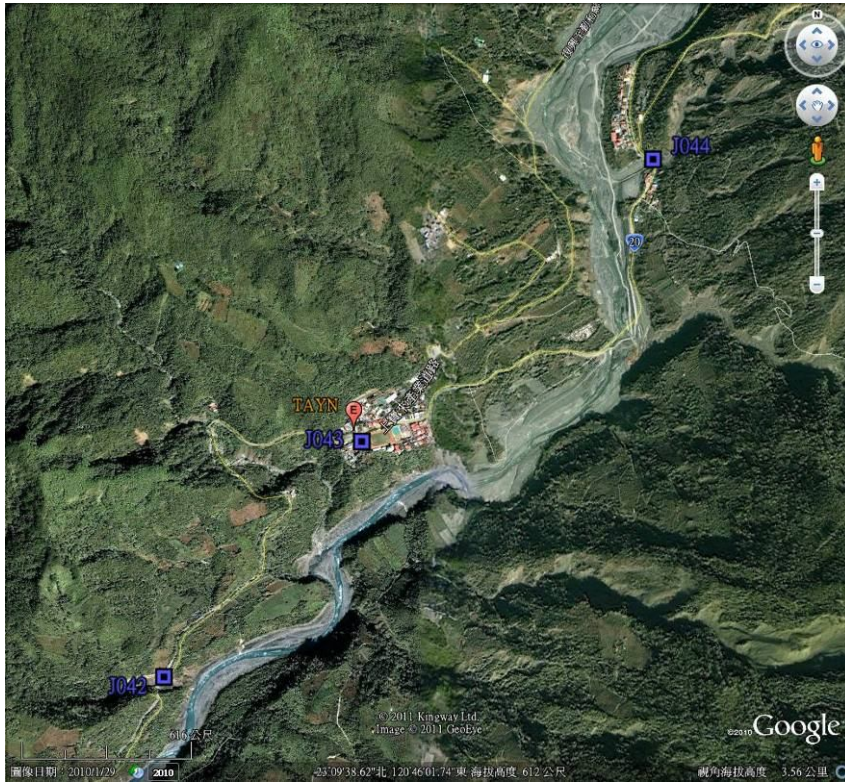
圖 16 桃源衛星追蹤站點位分布情形

- (一) 水準測量：辦理點位為一等水準點 J042、J043 與衛星追蹤站 TAYN，辦理測段如表 15，各點位分布情形如圖 16，衛星追蹤站正高參考位置如圖 17。

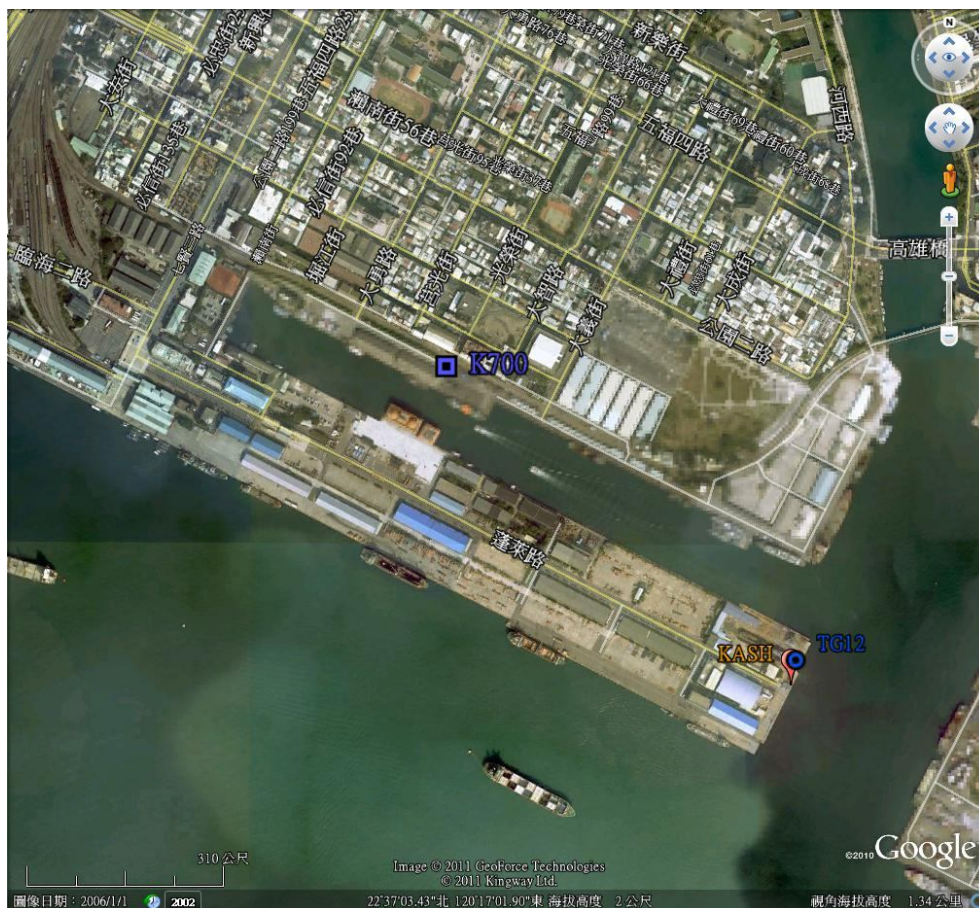
圖 20 高雄港衛星追蹤站點位分布情形

- (一) 水準測量：辦理點位為一等水準點 K700、潮位站水準點 TG12 與衛星追蹤站 KASH，辦理測段如表 19，各點位分布情形如圖 20，衛星追蹤站正高參考位置如圖 21。因潮位站水準點 TG12 位於衛星追蹤站旁，故作業時以精密水準測量連測該點，作為後續引測依據，不另設高程參考點。另因衛星追蹤站位於高雄潮位站建物頂樓，無法辦理精密水準測量，故 TG12 至 KASH 採普通水準測量施測。
- (二) 衛星定位測量：於潮位站水準點 TG12 辦理 6 小時衛星定位測量，並約制於高雄港衛星追蹤站求得參考坐標。
- (三) 水準測量作業成果如表 20。
