# 內政部國土測繪中心

## 99 年度衛星追蹤站正高測設作業成果

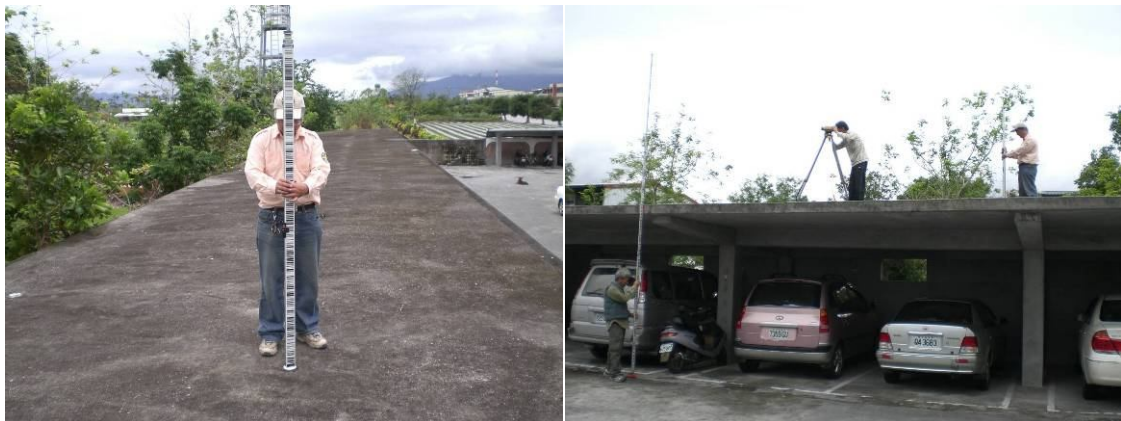
圖 1 普通水準測量作業情形

- （一）自一等水準點附合至另一一等水準點為原則，辦理衛星追蹤站（含高程參考點）及其副點之精密水準測量作業，如受地形限制無法附合至一等水準點，則僅選擇距衛星追蹤站最近之一等水準點作為正高引測依據。
- （二）水準測量作業方式以精密水準測量為原則，並依內政部「一等水準測量作業規範」相關規定辦理，如點位高差較大，無法辦理精密水準測量，則改以普通水準測量施測（如圖 1）。
- （三）資料處理與計算依內政部「一等水準測量作業規範」及「基本測量實施規則」相關規定辦理，一等水準點正高以內政部 98 年公告成果為參考依據。

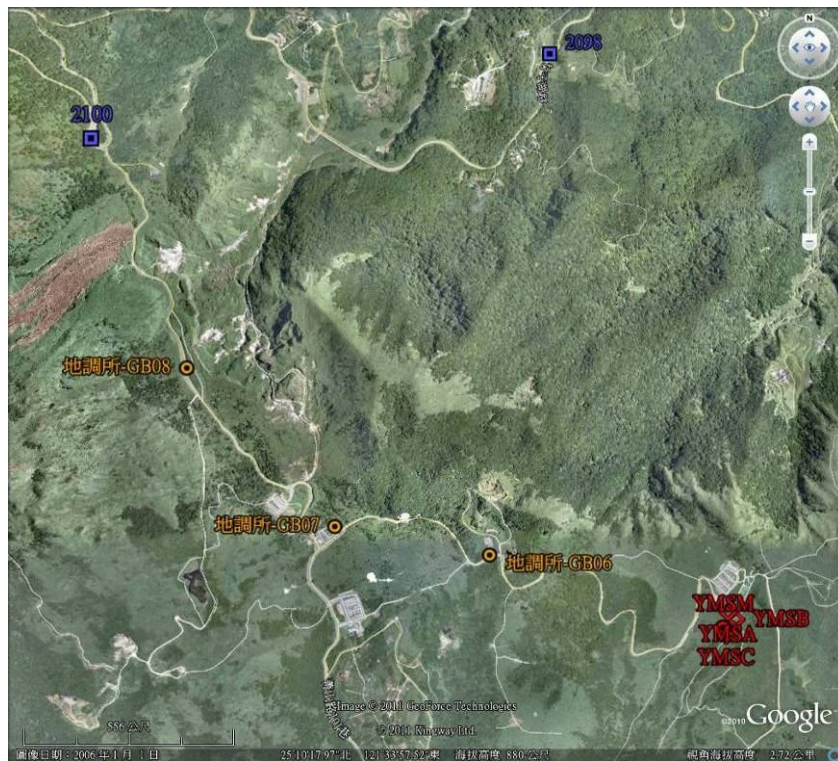
圖 2 陽明山衛星追蹤站點位分布情形

- (一) 水準測量：原規劃辦理點位為一等水準點 2100，衛星追蹤站 YMSM 及其副點 YMSA、YMSB、YMSC，其中衛星追蹤站副點 YMSC 因無法尋獲點位，故未辦理；另水準測量 2100-YMSA 測線因尋獲經濟部中央地質調查所控制點 GB06、GB07 及 GB08，且經洽詢該所於 99 年委託中興測量有限公司辦理 2100-GB08-GB07-GB06 精密水準測量作業，作業方式係依內政部「一等水準測量作業規範」辦理，故前開測段資料係向該所申請，本中心僅辦理 GB06-YMSA-YMSB-YMSM 精密水準測量作業，辦理測段如表 1，各點位分布情形如圖 2，衛星追蹤站正高參考位置如圖 3。

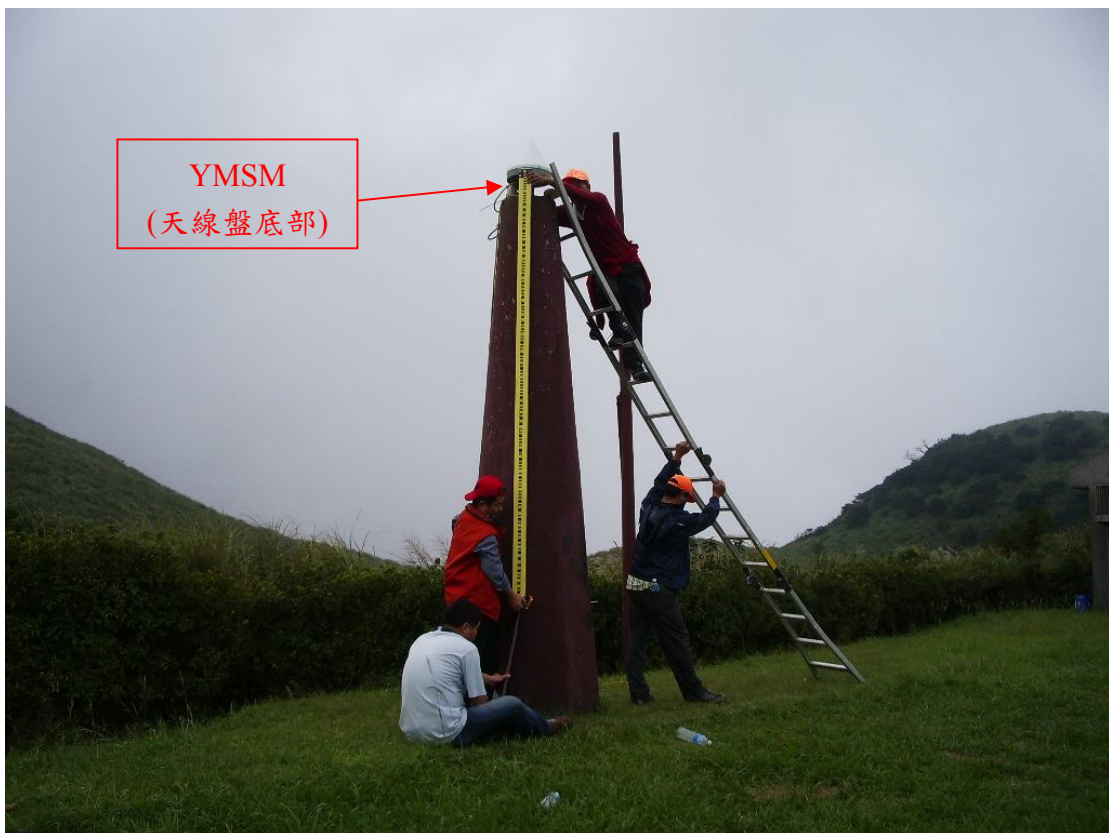
圖 3 陽明山衛星追蹤站正高參考位置

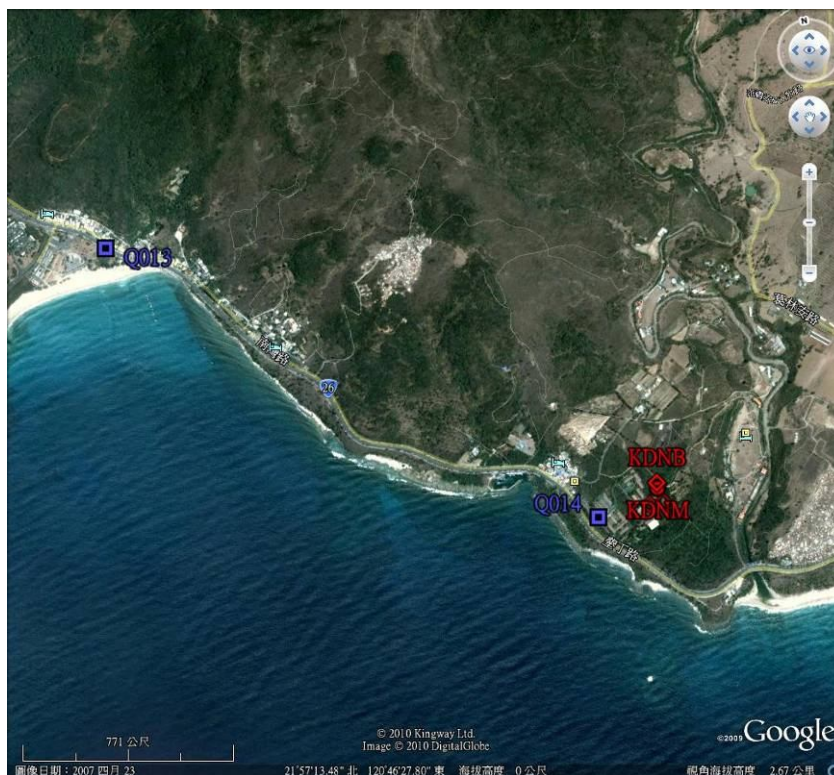
圖 4 墾丁衛星追蹤站點位分布情形

(一) 水準測量：辦理點位為一等水準點 Q014，衛星追蹤站 KDNM 及其副點 KDNB、KDNC、KDND，辦理測段如表 4，各點位分布情形如圖 4，衛星追蹤站正高參考位置如圖 5。

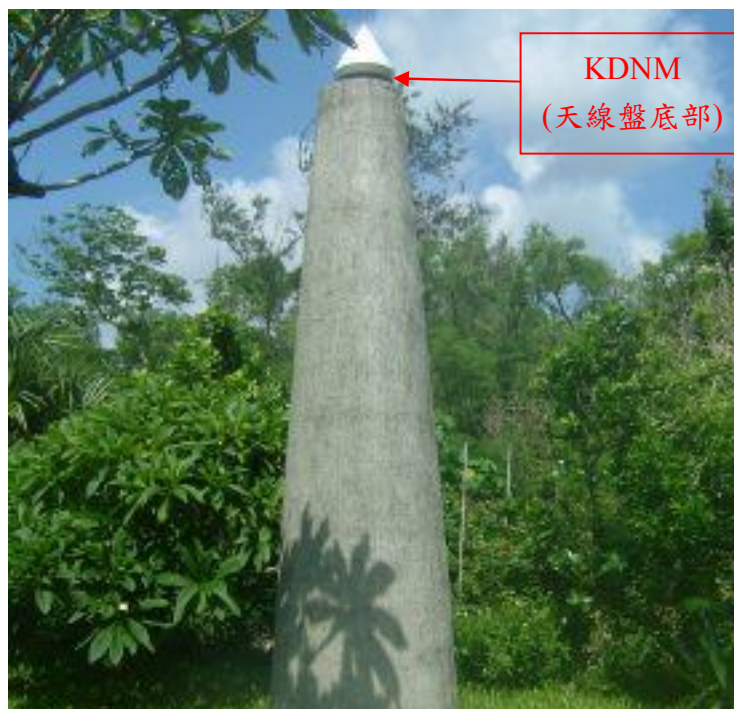
圖 5 墾丁衛星追蹤站正高參考位置

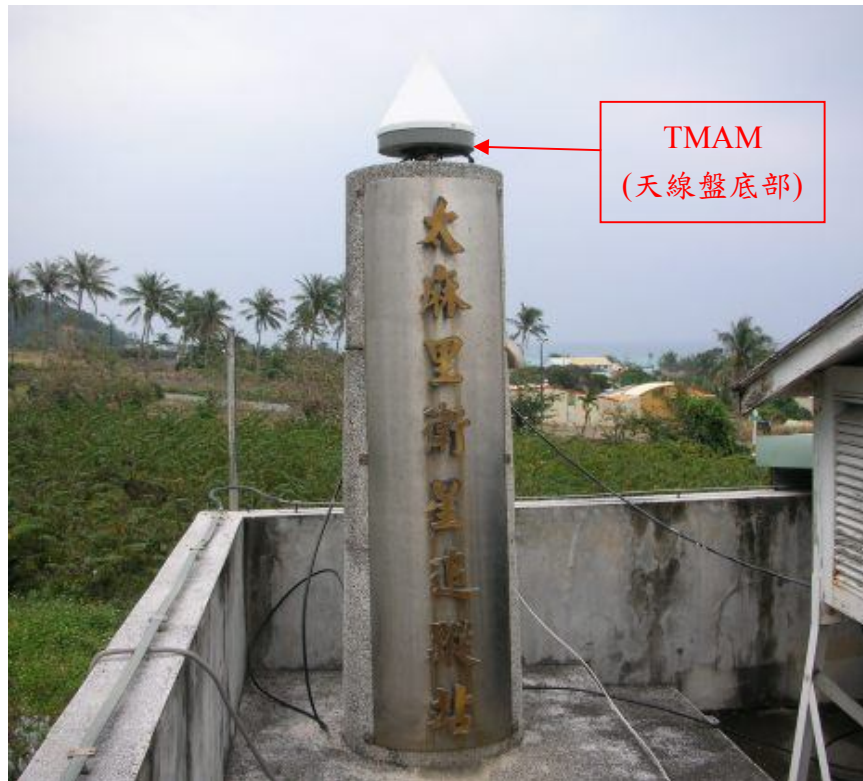
圖 7 太麻里衛星追蹤站正高參考位置

(一) 水準測量：辦理點位為一等水準點 9199、9200，衛星追蹤站 TMAM 及其副點 TMAA、TMAB、TMAC，辦理測段如表 7，各點位分布情形如圖 6，衛星追蹤站正高參考位置如圖 7。

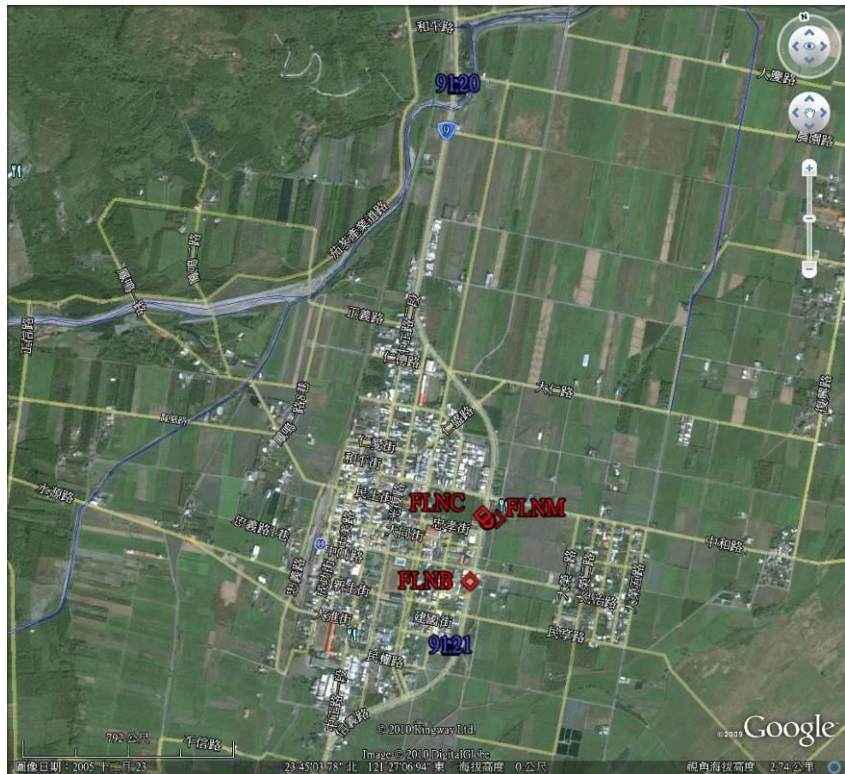
圖 8 鳳林衛星追蹤站點位分布情形

(一) 水準測量：辦理點位為一等水準點 9120、9121，衛星追蹤站 FLNM 及其副點 FLNA、FLNB、FLNC，各點位分布情形如圖 8，衛星追蹤站正高參考位置如圖 9，辦理測段如表 10。

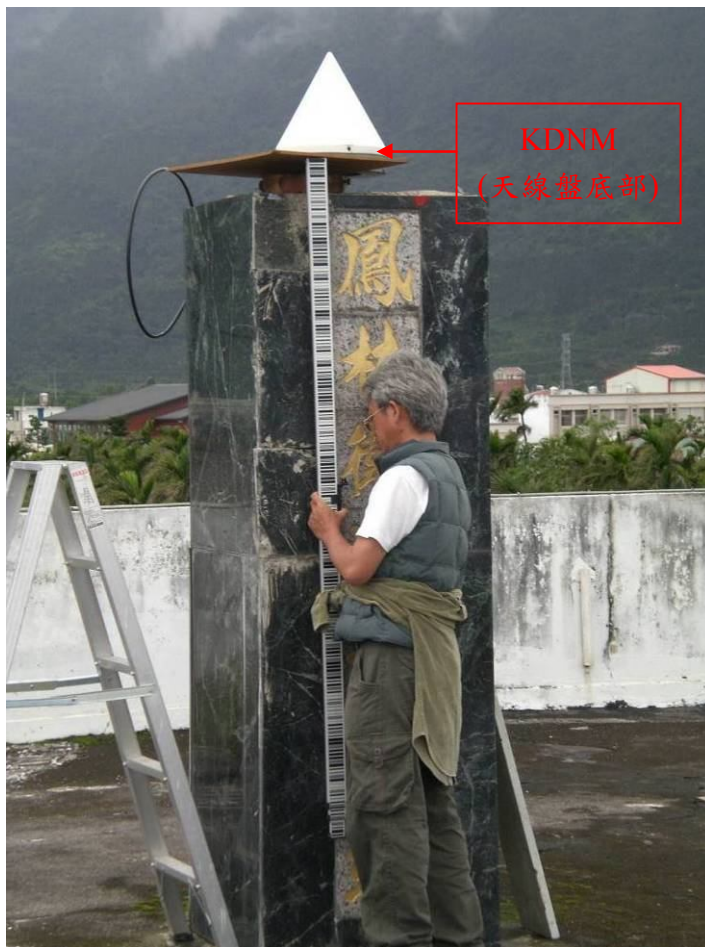
圖 9 鳳林衛星追蹤站正高參考位置
