金門國家公園重要海岸地景點地形 變遷監測計畫（112-113年）

112年度成果報告書

受委託單位：陶林數值測量工程有限公司

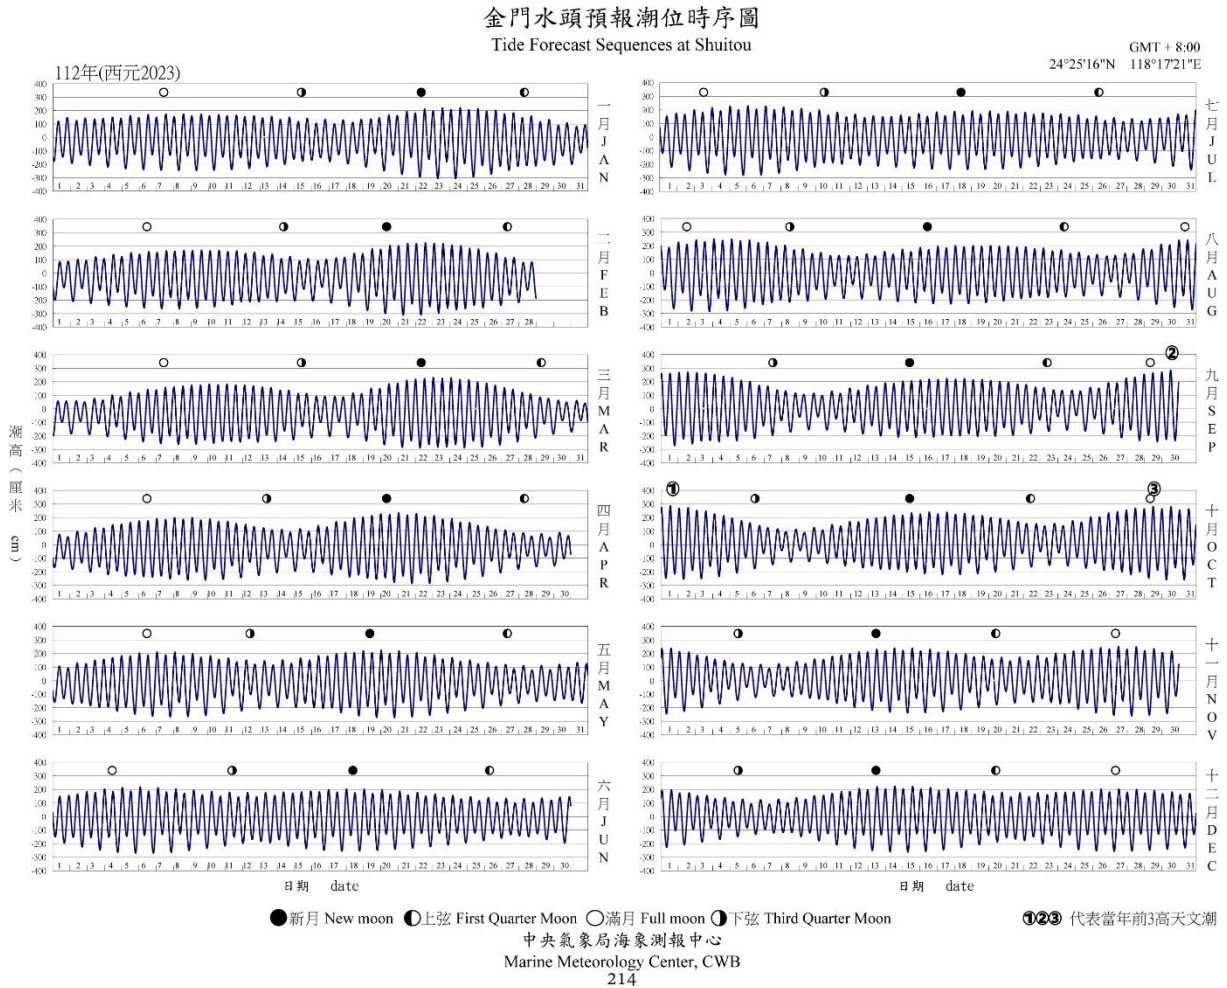
圖 3-10 預報潮位時序圖 (以水頭潮位站為例)

依前期計畫辦理經驗，金門本島與烈嶼之海岸地形作用主要受到 5 月至 10 月之颱風，以及 10 月至 3 月的東北季風所影響。夏季若有颱風侵襲，恐產生嚴重的沙灘侵蝕與海崖崩塌；東北季風時期則會造成沙灘堆積現象。因此執行團隊規劃在 112 及 113 年度 4 月與 10 月，以及計畫期間擇一次颱風過後，於古寧頭北山斷崖海岸、古寧頭北山海堤海岸、金湖新頭海岸、烈嶼黃厝海岸、烈嶼南山頭海岸等 5 處海岸沙灘區進行灘面 RTK 測量，以了解地形變化情形。參考中央氣象局出版之 112 年潮汐表，利用水頭潮位站與料羅灣潮位站之潮汐預報表 (圖 3-9) 及預報潮位時序圖 (圖 3-10)，規劃於大潮日之退潮期間進行灘面高程測量。

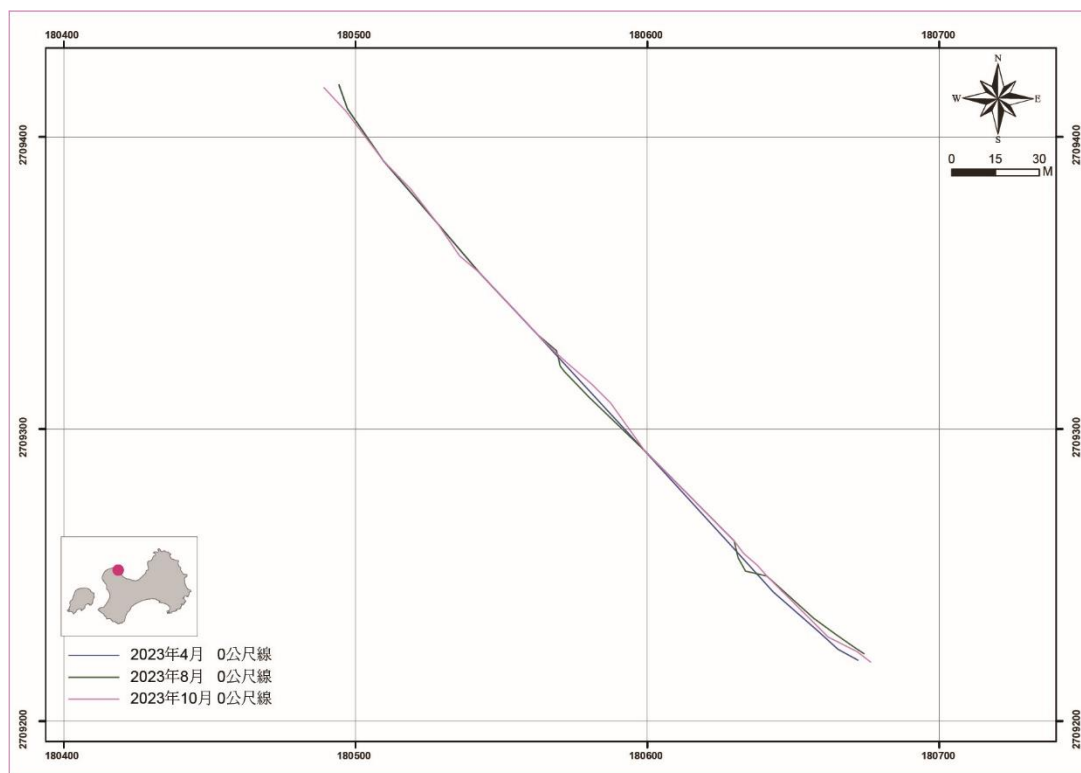
圖 3-31 古寧頭北山斷崖 0 公尺高程海岸線變遷情形

古寧頭北山斷崖 0 公尺高程海岸線 112 年 4 月至 10 月期間變遷情形(圖 3-31)在西北段非常接近,在東南段較有變化。112 年 4 月時的 0 公尺高程海岸線相當平直,經 112 年 7 月 28 日中度颱風杜蘇芮侵襲過後,112 年 8 月有 2 段局部海岸線向內陸凹入,顯示其帶來的侵蝕現象。112 年 10 月時,0 公尺高程海岸線又向海面靠近且漸趨平緩,顯示後期有回復堆積的現象。

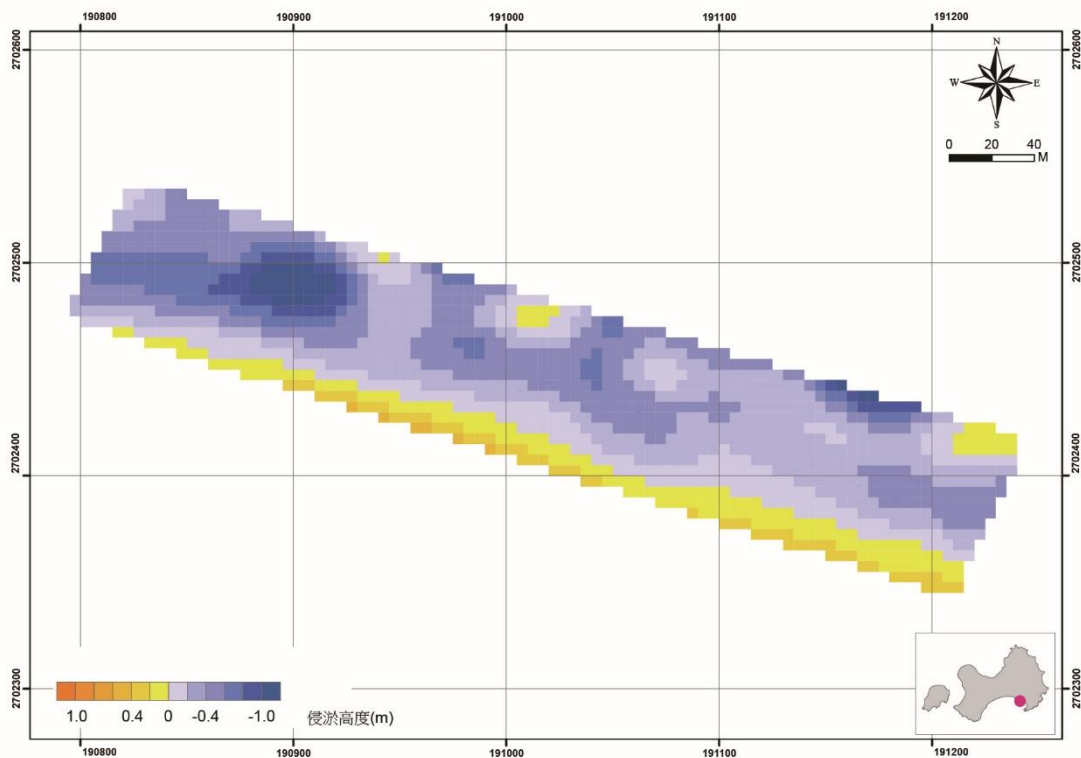
圖 3-40 金湖新頭海岸 112 年 4 月至 8 月侵淤變化

監測期間	侵淤變化	說明
112 年 4 月至 8 月	侵蝕量：10214.71 立方公尺 堆積量：812.09 立方公尺 淨侵蝕量：10214.71 立方公尺 平均整體侵蝕：0.337 公尺	侵蝕範圍遍布於金湖新頭海岸的絕大部分區域，佔整體面積約 83.3%；堆積範圍主要在南側靠海區域，佔整體面積約 16.7%。金湖新頭海岸沙灘區的淨侵蝕量為 10214.74 立方公尺，平均侵蝕達 0.337 公尺，顯示 112 年 7 月杜蘇芮颱風帶來相當顯著的侵蝕現象。
112 年 8 月至 10 月	侵蝕量：6083.40 立方公尺 堆積量：2036.24 立方公尺 淨侵蝕量：4767.15 立方公尺 平均整體侵蝕：0.157 公尺	在 9 月海葵颱風從金門南邊掠過後，作用由前期明顯的侵蝕轉變為堆積現象，佔整體面積約 73.1%，在沙灘中段處最為明顯；侵蝕範圍主要分布在靠南側海灘，佔整體面積約 26.9%。
112 年 4 月至 10 月 (總計)	淨侵蝕量：5447.56 立方公尺 平均整體侵蝕：0.180 公尺	金湖新頭海岸在歷經 112 年颱風季後，於 112 年 4 月至 10 月期間，侵蝕作用所佔面積約 76.5%，平均沙灘海拔降低量達 0.180 公尺，具有明顯的侵蝕現象。

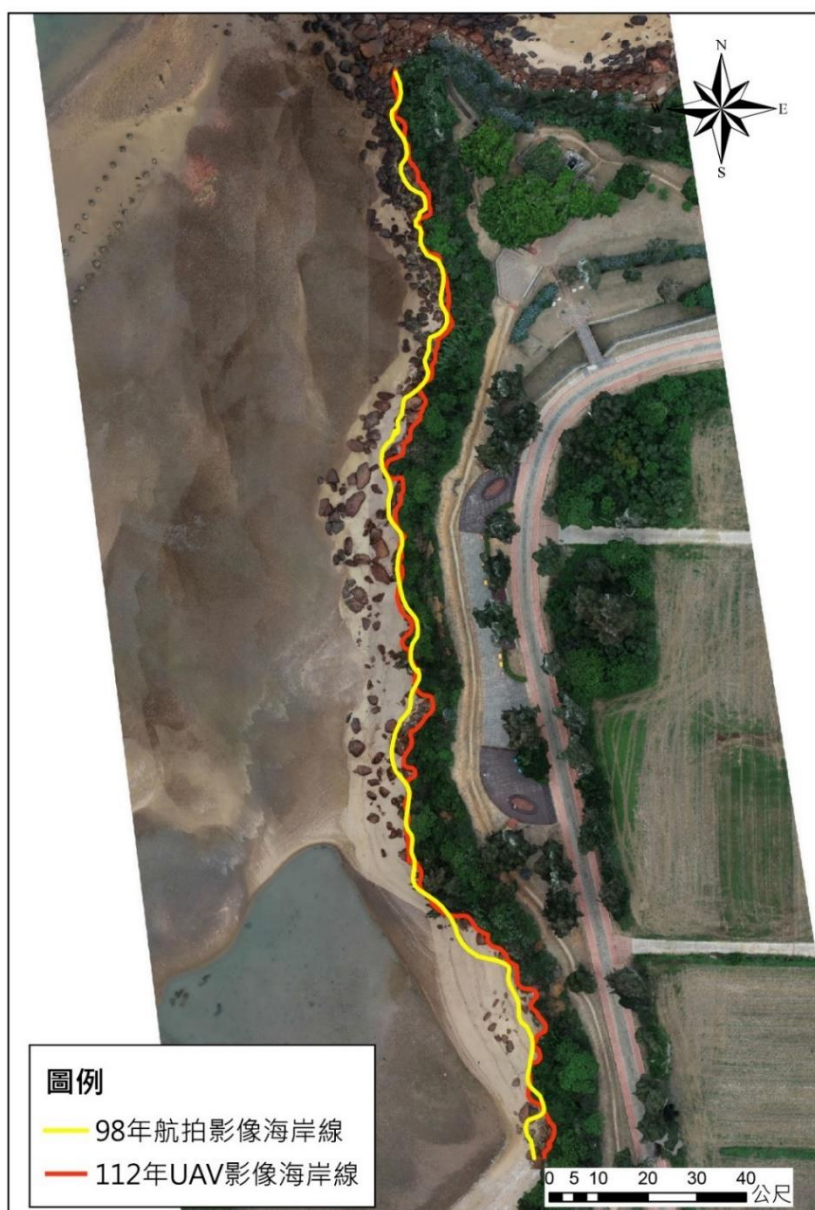
圖 5-24 烈嶼貓公石海岸線變化情形（因林木遮蔽故以樹冠外廓代表）

烈嶼貓公石海岸因林相茂密，不論從航拍正射影像俯視或地面光達掃描側視角度均難獲得實際的崖面位置。故判釋海岸線時僅能以相同的繪製原則（描繪樹冠外廓）進行數化，故其中亦有 98 年海岸線較 112 突出者。98 年至 112 年間，海岸線變化情形如圖 5-24 所示。其中有 3 處海岸線後退量高達 4 公尺以上，如圖 5-25 至圖 5-27。
