108 年度國土利用調查成果更新維護  
Maintenance of 2019 Land use  
investigation Project

工作總報告  
Final Report

主辦機關：內政部國土測繪中心

執行廠商：日陞空間資訊股份有限公司

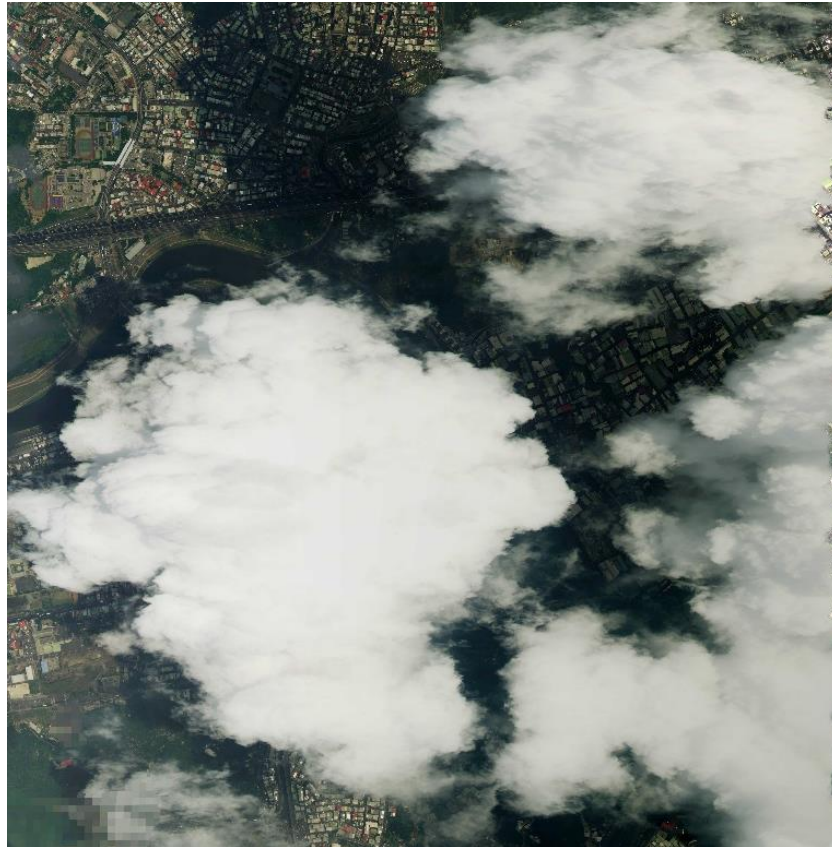
圖 3-2、正射影像受雲層遮蔽範例

- (二) 雲層遮蔽 (圖 3-2)、影像毀損 (圖 3-3)、臺灣通用電子地圖與影像不吻合 (圖 3-4) 等情形會導致圖資無法判釋，作業時缺少參考依據。本年度影像問題統計如表 3-3 所示，本公司於 108 年 5 月 9 日、108 年 5 月 27 日提出申請，國土測繪中心於 108 年 5 月 10 日、108 年 5 月 30 日補上重新申請之臺灣通用電子地圖影像資料，若新影像仍有上述情形無法使用，則參考前版影像。

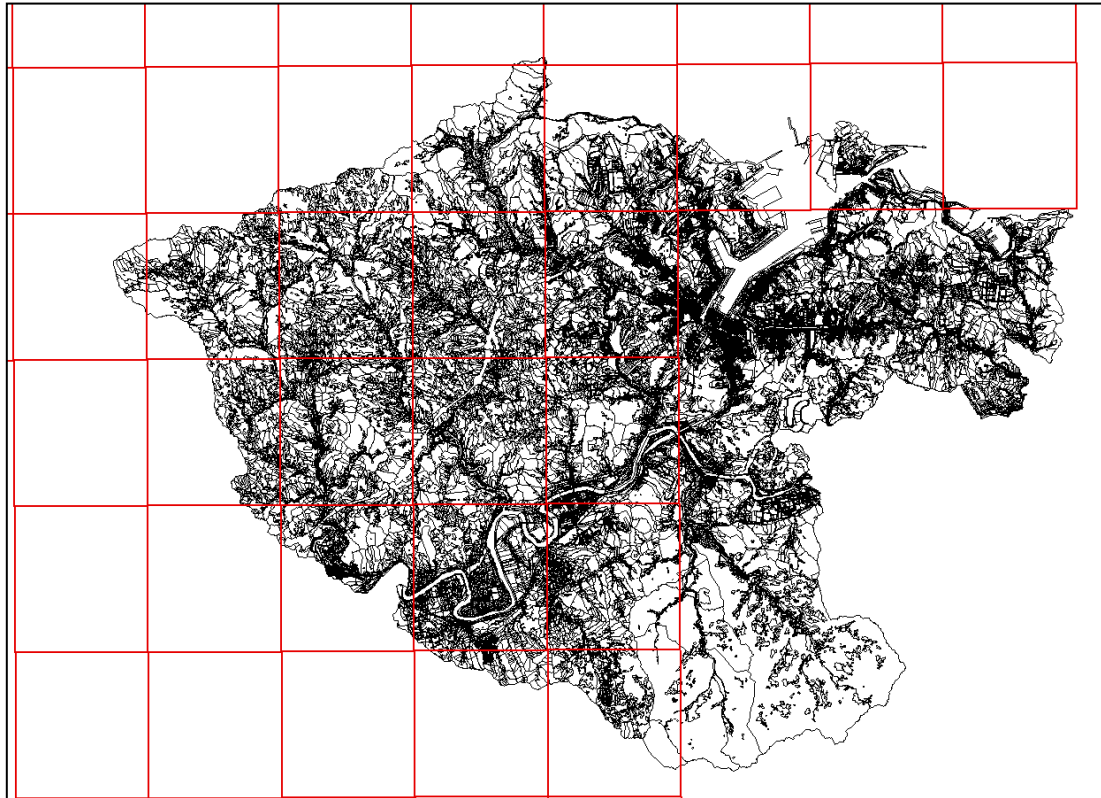
圖 3-5、基隆市地籍圖

地籍資料為判斷土地使用劃分範圍之重要依據，需先套疊測區圖框，檢視是否有明顯缺漏的情況，本年度所使用的資料為縣市地籍，如圖 3-5 所示，經清查後本年度無缺漏情形。

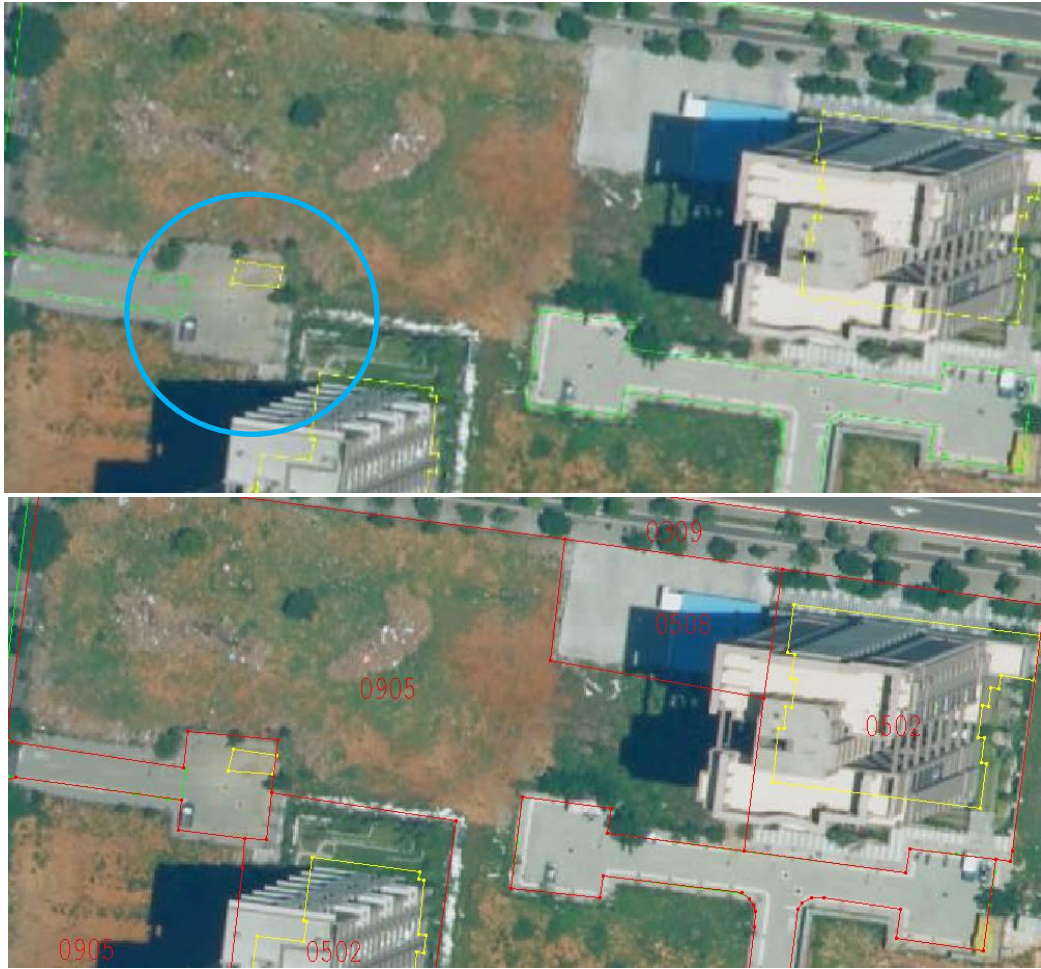
圖 3-7、道路繪製原則不統一

臺灣通用電子地圖道路繪製原則不統一，如圖 3-7 藍圈處所示，紅色線段為國土利用調查成果，綠色線段為臺灣通用電子地圖的道路 ROADA，黃色為建物 BUILD，與國土測繪中心、航測學會討論後，決議將此區空地統一歸為一般道路使用。

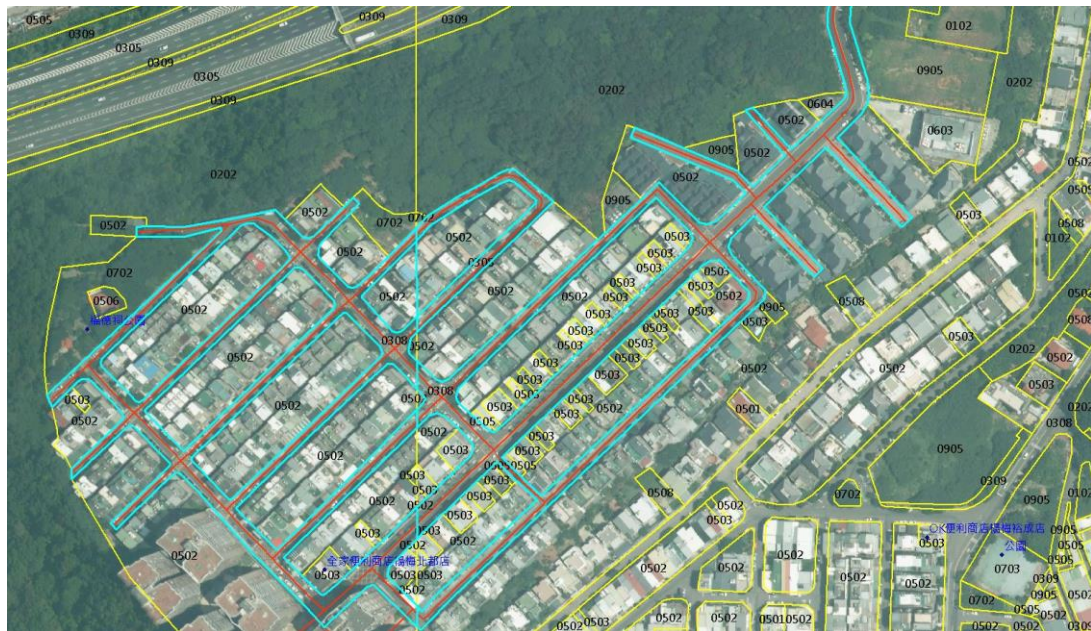
圖 3-10、大型社區範例

有門禁管制的地方之內部道路，如學校、醫院、公園、門禁型社區等，臺灣通用電子地圖的道路等級編碼(ROADTYPE)應歸為區塊道路(BR)，國土利用調查則不須繪出道路。但大型社區生活機能佳，內部設有學校、政府機關、商家、公園等，住戶眾多，雖設有門禁，但社區道路應予以保留，如圖 3-10 所示。

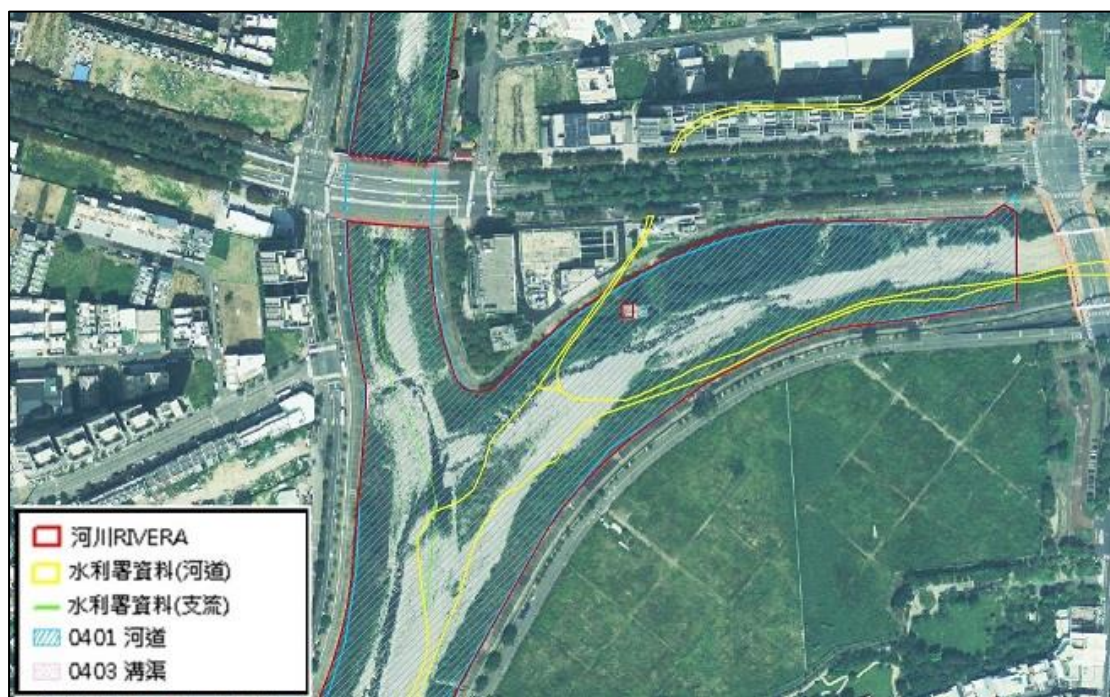
圖 3-15、水系資料套疊成果示意圖

水系包含河道、溝渠，本年度由國土測繪中心提供屬性分類資料，資料來源為水利署地理資訊倉儲中心的河川（河道）、河川（支流），但因水系的範圍會隨著時間發生變化，因此修正範圍時以正射影像為主，臺灣通用電子地圖的河川(RIVERA)為輔，如圖 3-15 所示。

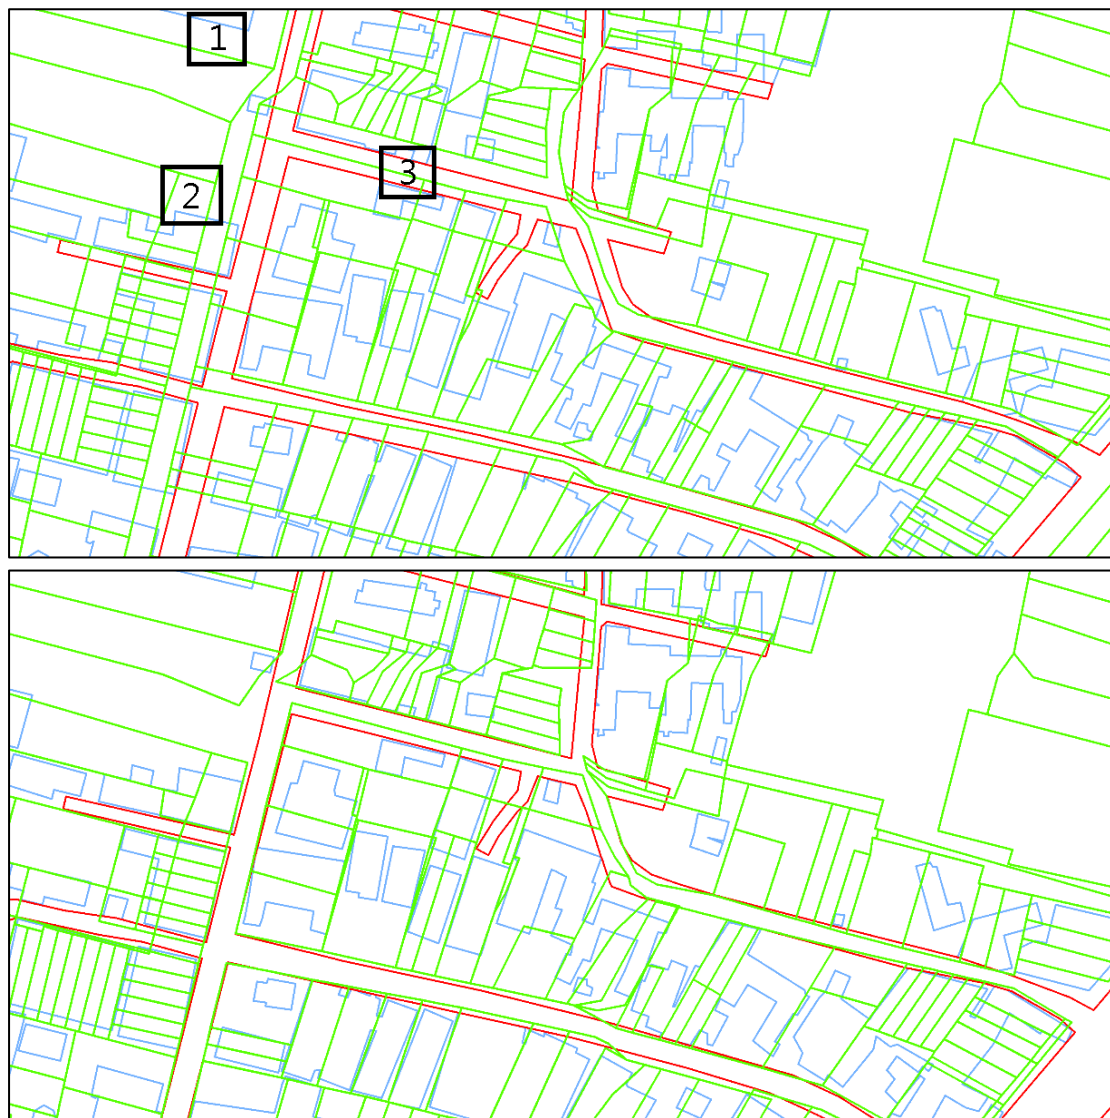
圖 3-21、地籍修正範例三

除上述兩種常見樣態外，本年度部分區域之地籍資料與道路套疊有落差，判斷不易，處理過程困難且耗時，如圖 3-21 位置 1 與位置 2 的綠色地籍，明顯未彎曲的紅色道路與綠色地籍產生極大差異，兩處皆須往右下位移，但位移的距離相異，因此以位置 3 的道路為分界拆解處理。

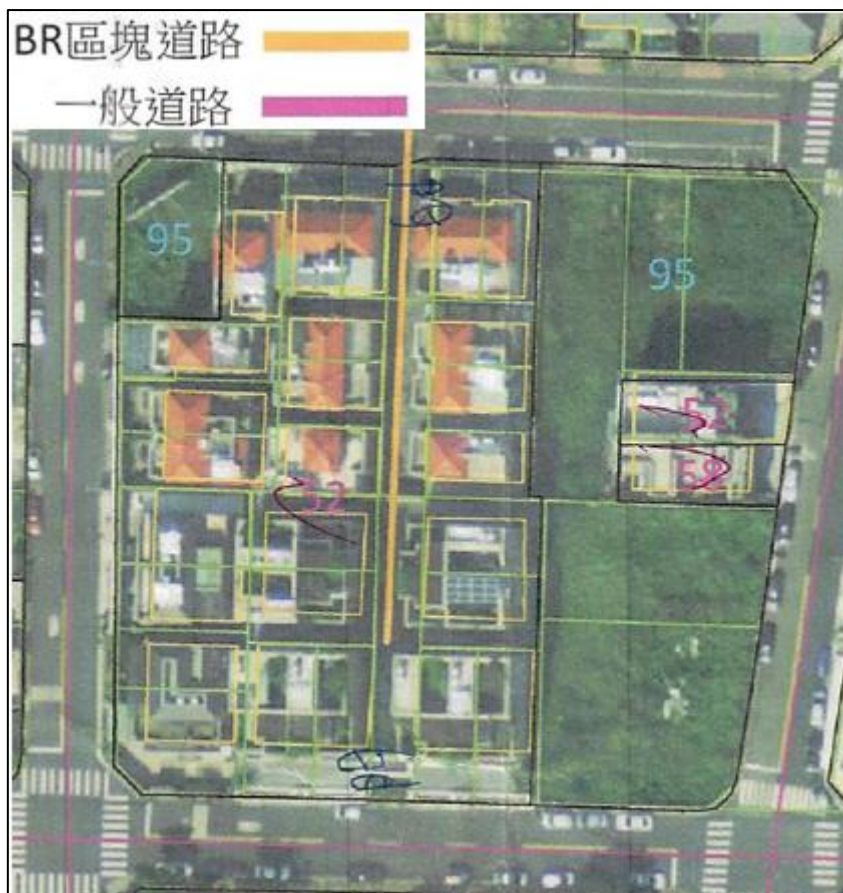
圖 3-27、道路中線(ROAD)及區塊道路(BR)

本年度作業過程如發現臺灣通用電子地圖道路成果與現況不符情形，應將道路變動處記錄，因此加入道路中線(ROAD)。此外，有門禁管制的地方之內部道路，如學校、醫院、公園、門禁型社區等，應歸類為區塊道路(BR)，國土利用調查不須繪出道路，因此另外萃取出等級編碼(ROADTYPE)為區塊道路(BR)，以橘色顯示於最上層，供外業調繪人員參考，如圖 3-27 所示。

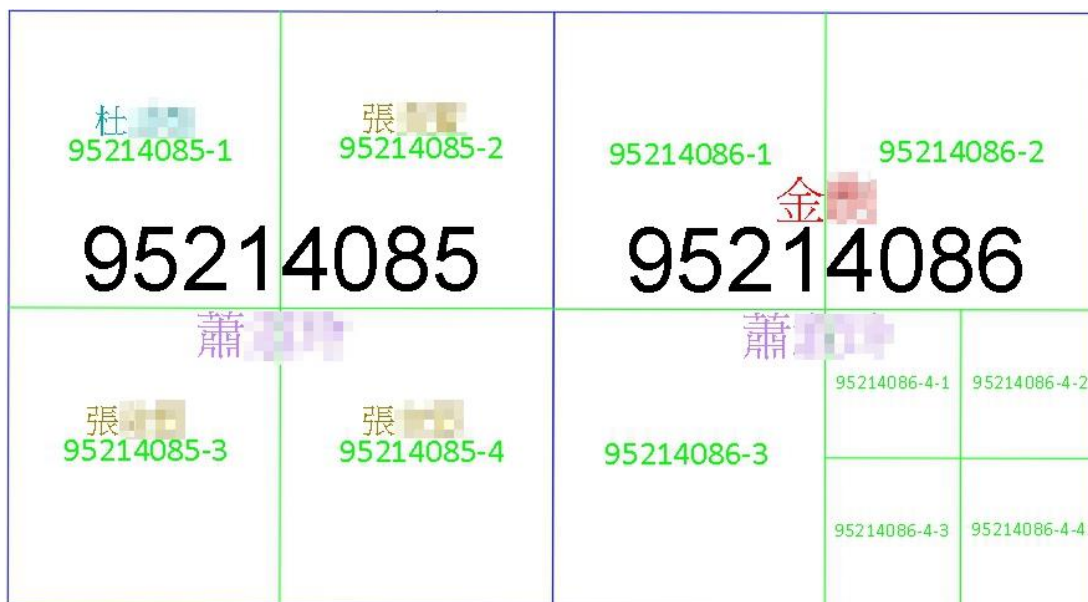
圖 3-28、出圖配置圖

調查底圖出圖時以 1 幅圖出 4 張紙圖為原則，若該圖幅內有建物密集的區域，則視作業範圍內建物密集程度選擇局部放大，如圖 3-28 的出圖配置圖。

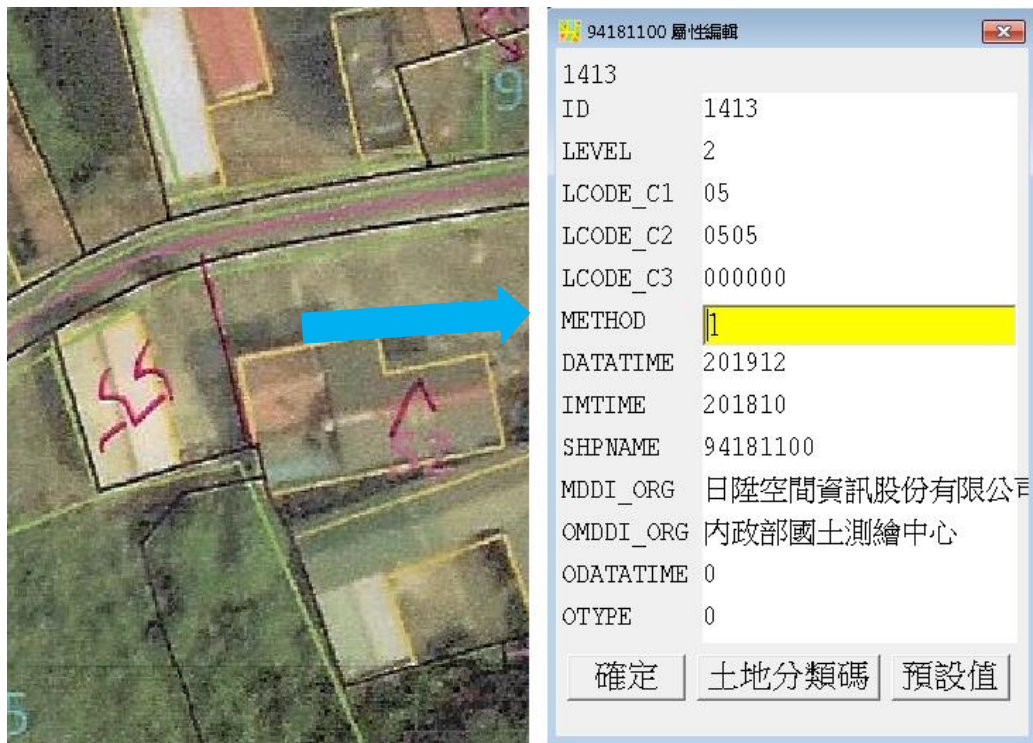
圖 4-6、屬性編修外業判釋坵塊示意圖

當外業調繪人員可以明確調查屬性以及範圍時，在調查底圖上用紅筆註記，如圖 4-6 所示，表示資料是由外業調繪人員至現場調查獲取而得的成果，調查成果 METHOD 欄位值內容為 1。

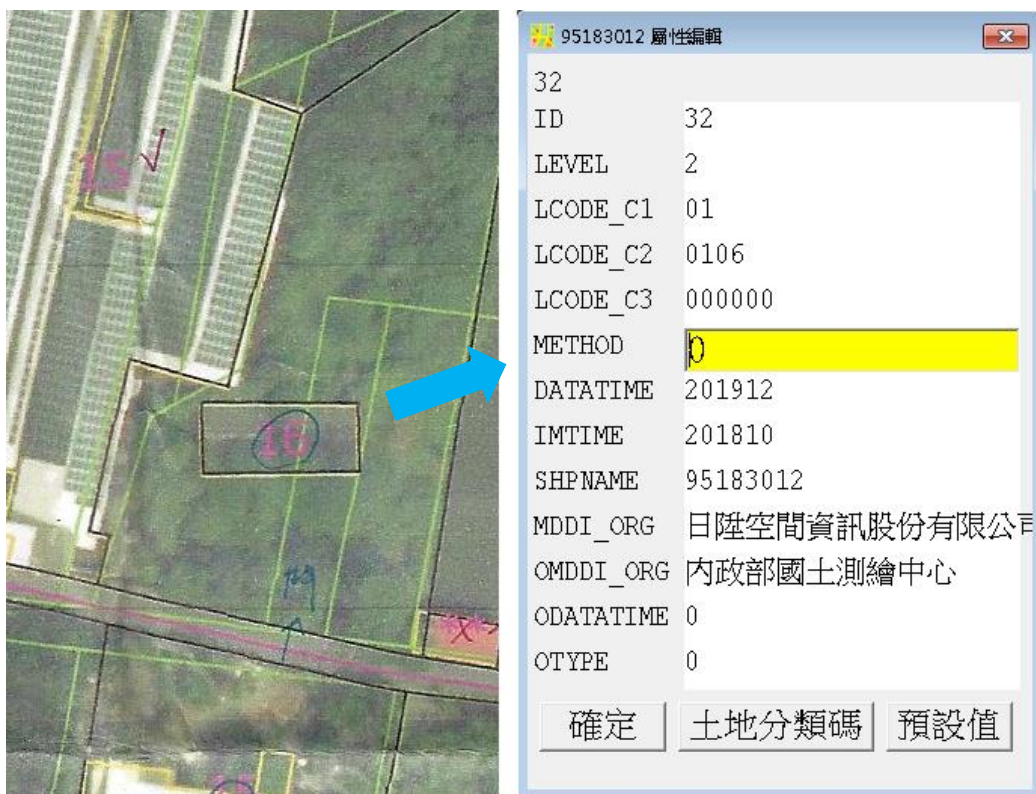
圖 4-7、屬性編修影像判釋坵塊示意圖

當外業調繪人員因門禁或其他因素無法進入，且無法透過周邊資訊判斷屬性時，以藍筆註記於紙圖上，由內業編修人員參考正射影像進行判釋作業，如圖 4-7 所示，調查成果 METHOD 欄位值內容為 0。

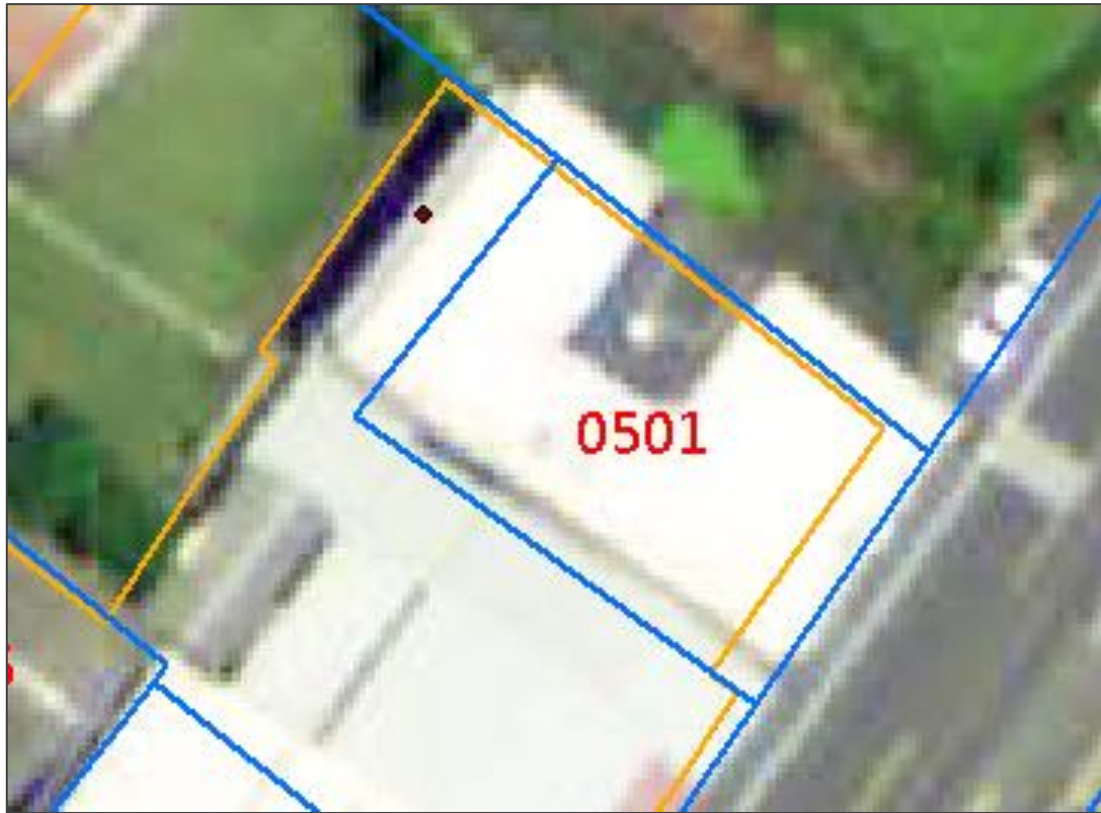
圖 5-4、建物使用範圍劃分錯誤範例

為了得到良好的成果品質，資料建置完畢之後，內業編修人員自我檢查的首要項目是使用分區的劃分範圍以及各坵塊代碼的合理性，內業編修人員應主動發現這類明顯的錯誤。圖 5-4 為建物範圍不合理的案例，劃分範圍界線不應落在建物上（圖中藍線）；圖 5-5 為坵塊

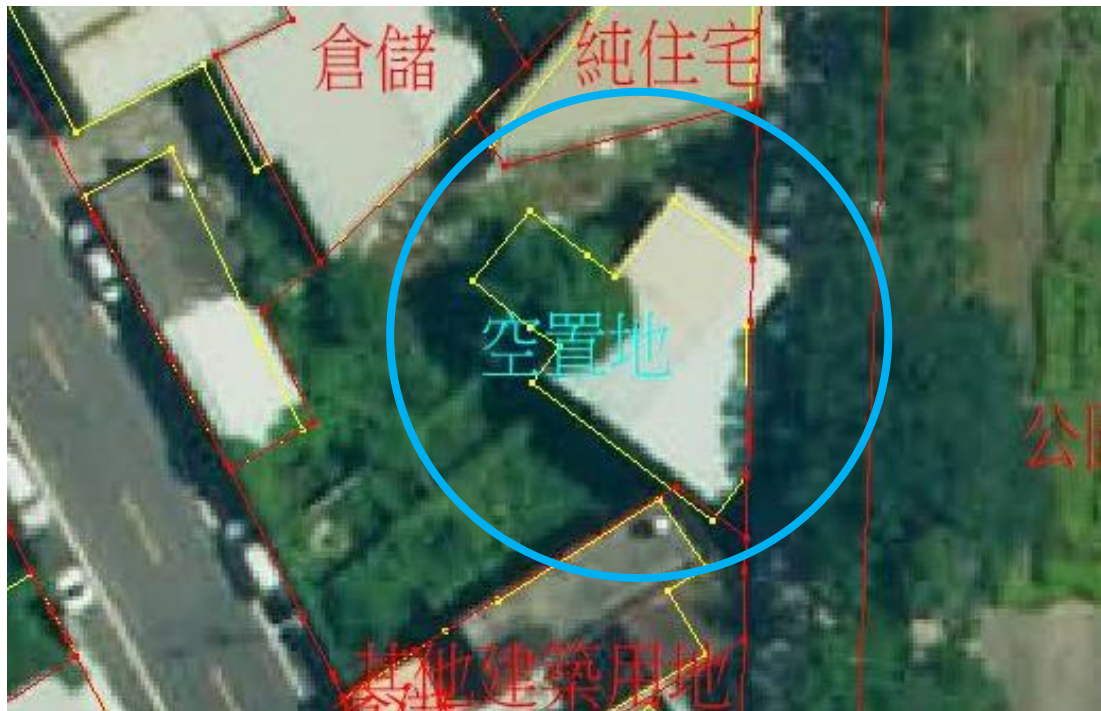
圖 5-5、坵塊代碼不合理範例

代碼不合理的案例，藍圈處影像上有建物，代碼卻為空置地。表 5-1 為編修成果和正射影像明顯不符的範例。

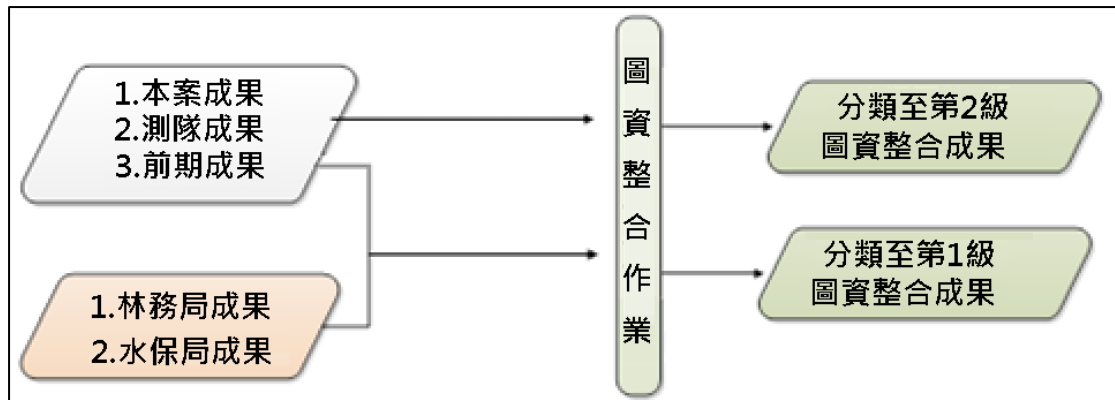
圖 7-1、圖資整合更新作業流程

圖資整合作業流程如圖 7-1 所示，項目（一）與項目（二）是將本案成果與國土測繪中心各測量隊所調查之成果整合，並更新內政部、林務局、水保局產製的歷年最新整合成果，再分別整併出分類至第 1 級與第 2 級之新分類整合成果。在保固期內，本公司須完成項目（三）。上述各項整合成果，均須分別依圖幅、縣市界及鄉鎮市區界產製繳交成果，以利國土測繪中心相關運用。

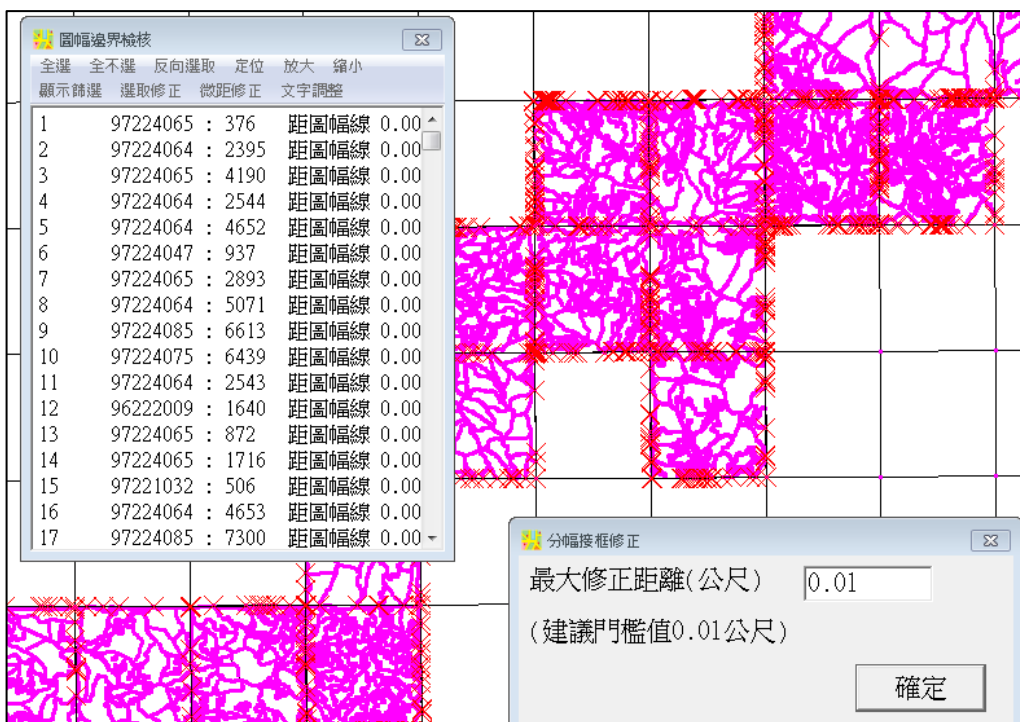
圖 7-11、分幅接框檢核 (微距)

林務局權責單位的 2,333 幅中共 560 幅有未滿幅的狀況，缺漏部分以歷年整合最新資料補足(圖 7-9、圖 7-10)，每個圖幅皆需通過分幅接框檢核(圖 7-11)，消除微距問題。

圖 7-11 的微距問題使用 imap 的微距修正功能即可處理，但如遇到圖 7-12 的狀況，偏移距離較遠無法自動修正，則只能手動修正。

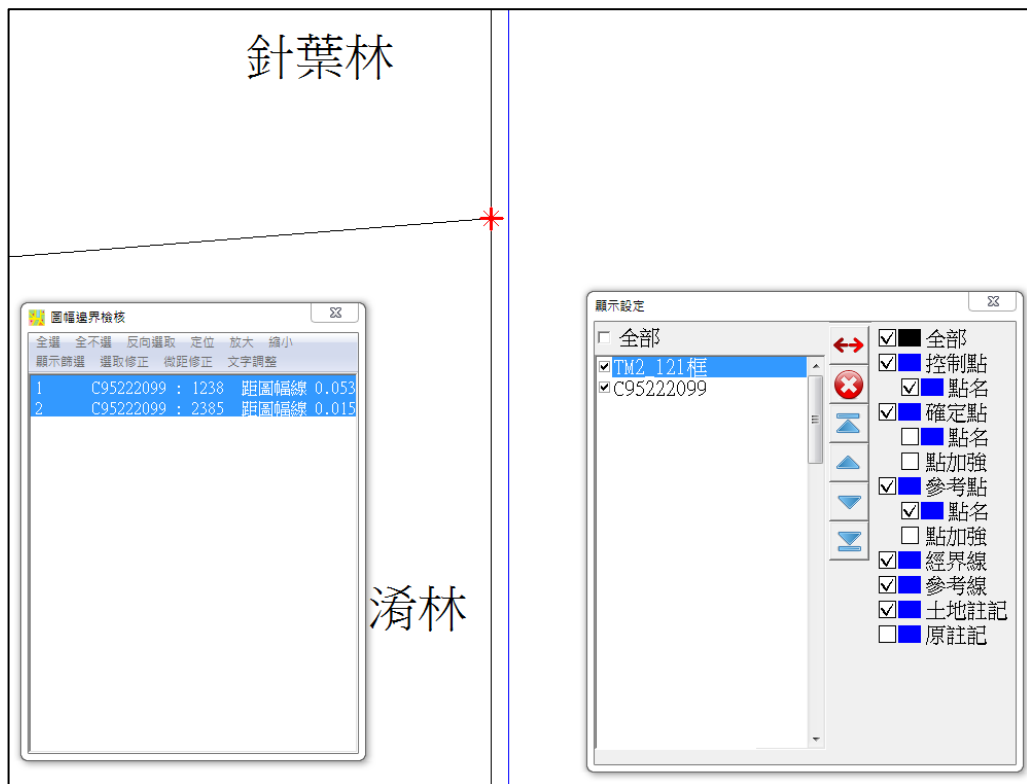
圖 7-18、分幅接框檢核

分幅接框檢核發現分幅圖之邊緣與圖框錯開，利用 imap 選取修正功能修正，如圖 7-18。

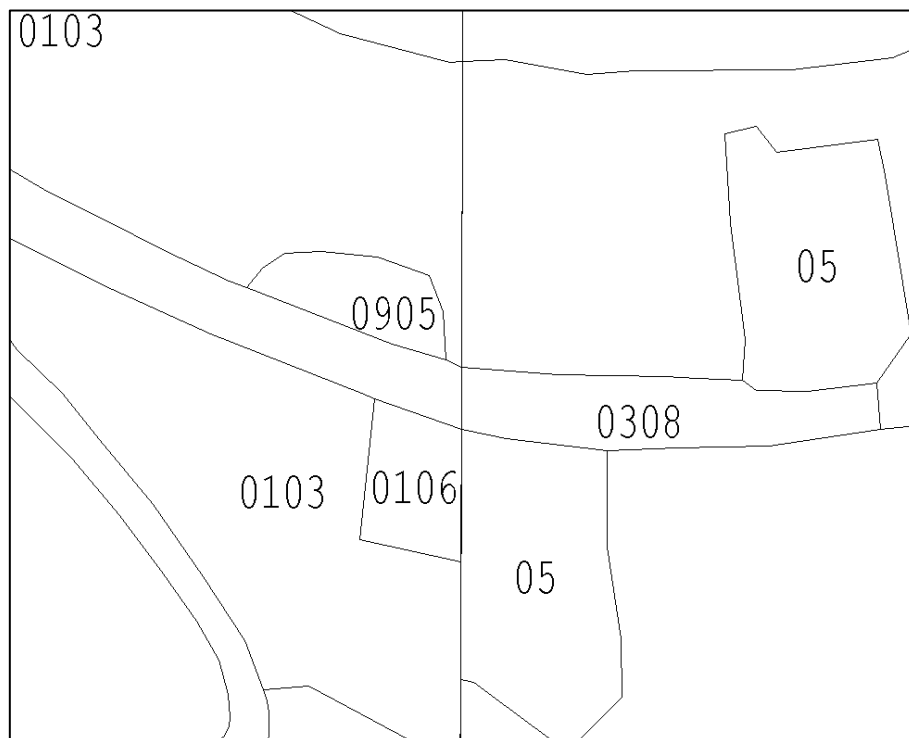
圖 7-24、圖資整合範例

修正原則是以較新的調查成果為基準，利用 imap 軟體將舊有成果經適當修正，即可將舊有成果套合到新的調查成果上，如圖 7-24 為圖 7-23 之圖資整合修正範例，依序套合各縣市所有圖幅，以完成圖資整合工作。

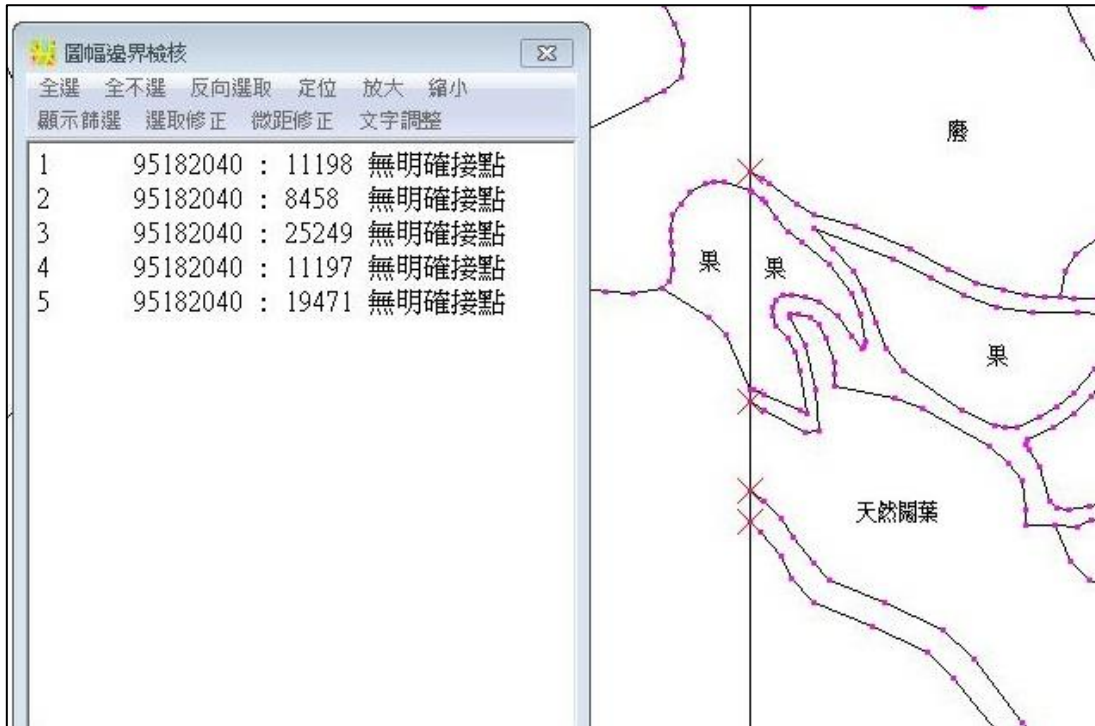
圖 7-26、無法接合處範例

相鄰圖幅間無法接合的情況時(如圖 7-26),應逐點造冊並建檔,圖 7-27 為本案針對無法接合的圖幅製作的造冊檔,記錄了無法整合的相關資訊,包含無法接合圖幅號碼、相鄰圖號、XY 坐標、是否屬於幾何形狀無法整合、代碼無法整合或是資料取得方式等資訊。

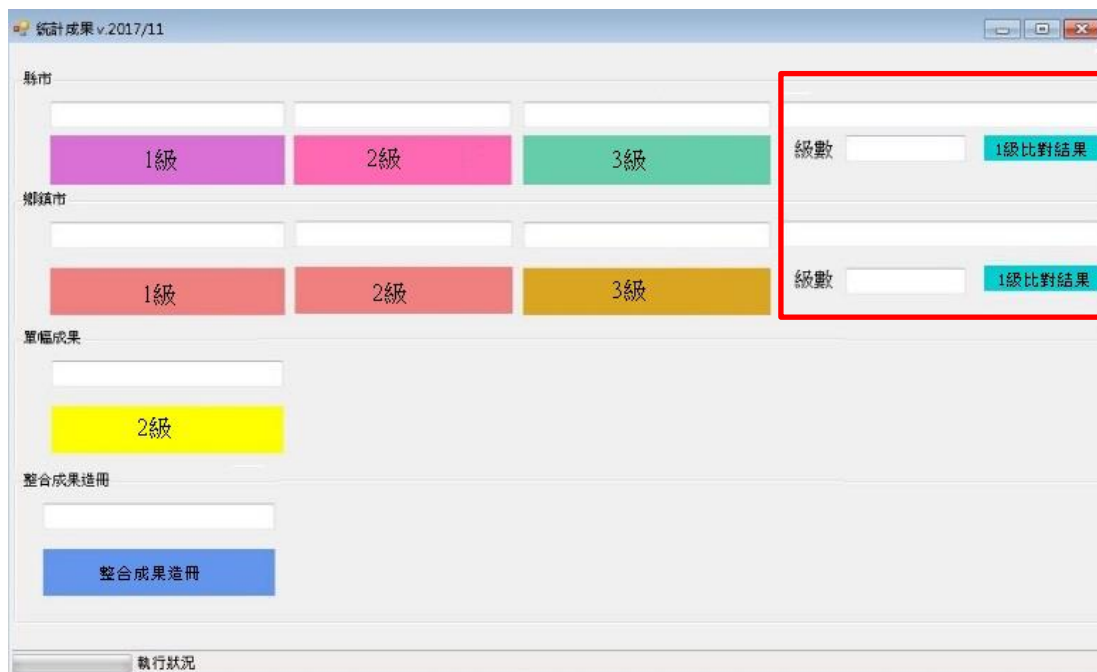
圖 7-30、成果統計報表產製程式（面積驗證）

為了檢核 1、2 級統計報表的縣市總面積統計結果是否一致，本年度新增 1、2 級之間的面積比對功能，如圖 7-30，用以檢查 1、2 級成果的坵塊代碼及範圍是否對應。

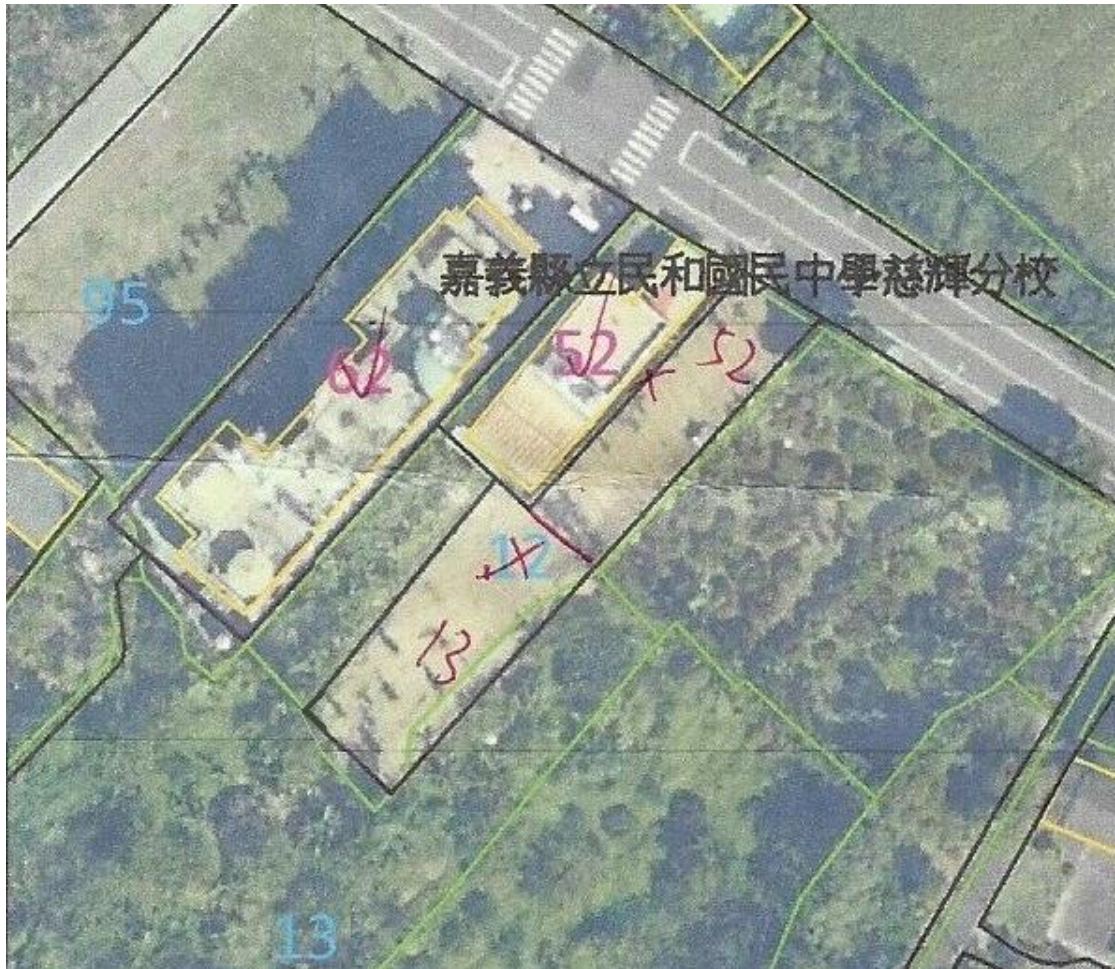
圖 10-1、外業調繪人員修改影像判釋坵塊

通常植被覆蓋、農漁養殖之土地占地廣大，人員至現地無法全面調查其完整範圍，原則上採用正射影像判釋坵塊代碼、繪製範圍。如圖 10-1，外業調繪人員將原為影像判釋代碼 0102 旱田一部分修改為 0502 純住宅，其餘部分修正代碼為 0103 果園，而相鄰坵塊為影像判釋之 0103 果園，因範圍過大，外業調繪人員無法確認其範圍是否正確，因此未做標註。
