# 109 年度國土測繪 1 號外業航拍 與設備維護作業

## 工作總報告

Report on aerial photography and equipment  
maintenance of No.1 UAS in 2020

執行單位：智飛科技股份有限公司

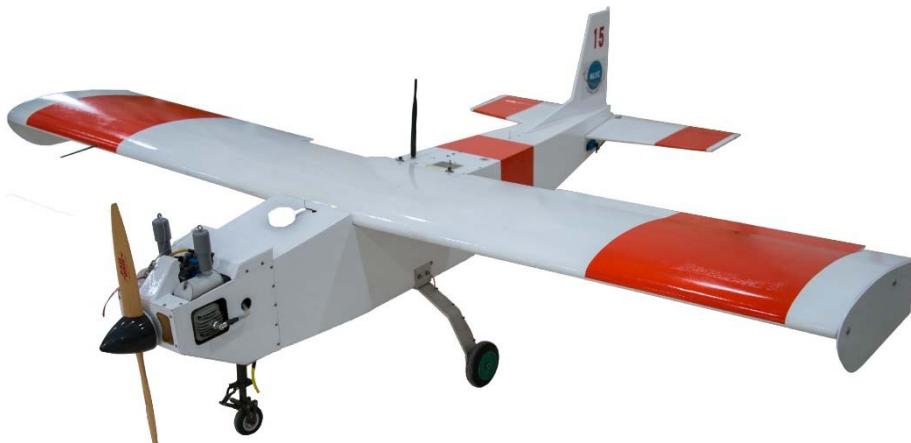
圖 2-1 國土測繪 1 號

UAS 航拍之作業規劃，配合國土測繪中心需求採用國土測繪 1 號進行航拍（圖 2-1）。國土測繪 1 號翼展長 2.5 公尺，飛行時間可達 4 個小時以上，因此適合用於長時間之航拍任務，系統特色如表 2-1。

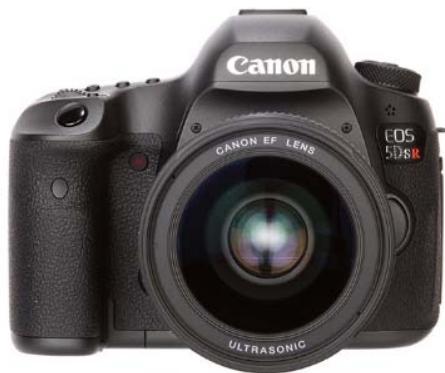
圖 2-3 Canon 5DSR 數位相機

裝載於飛行載具上之航拍設備，本團隊選用 Canon 5DSR 全片幅數位相機(如圖 2-3)搭配 20mm 或 50mm 焦距之鏡頭，此款相機擁有 5060 萬超高像素全片幅 CMOS 影像感應器、雙 DIGIC 6 影像處理器，及 61 點高密度自動對焦感應器，為確保影像呈現的細緻度，配備全新 MVCS 反光鏡震動控制系統，機身總重僅 930 克。Canon 5DSR 可拍攝最高達 8688 x 5792 像素的超大數位影像，相機詳細規格如表 2-2。

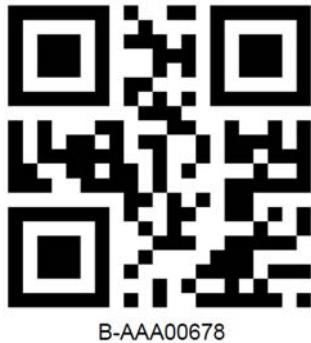
圖 2-5 國土測繪 1 號註冊碼及 QR-Code

（一）無人機註冊：國土測繪 1 號已依程序辦理註冊（註冊號碼如圖 2-5），註冊資料應登載無人機機身之標示碼（序號）、型號等。

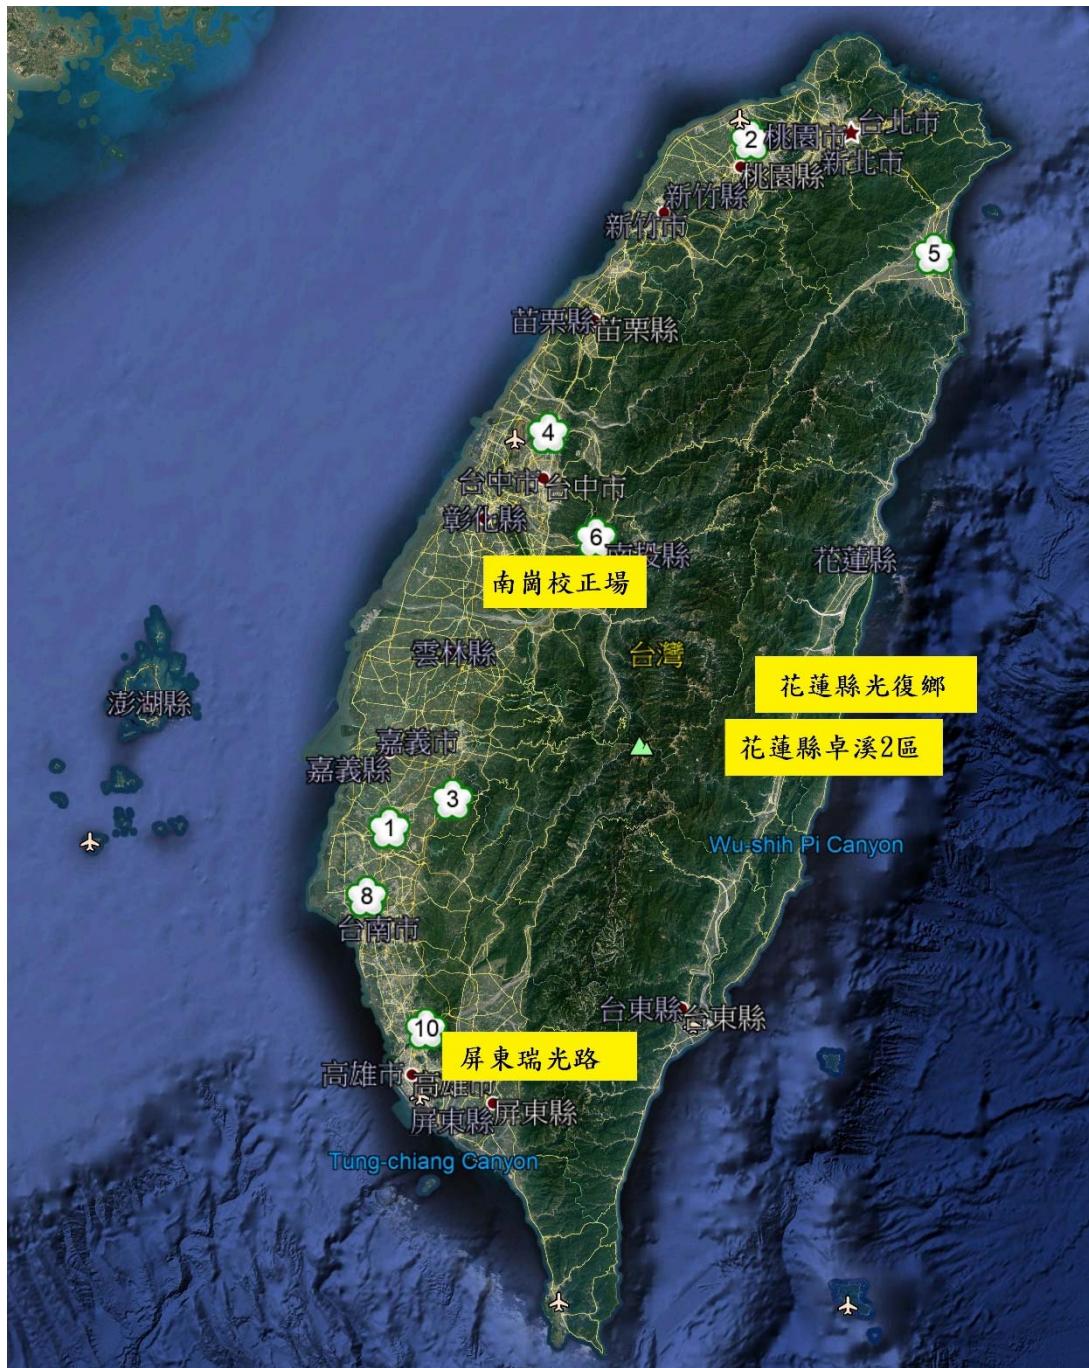
圖 3-1 109 年度航拍任務區域分布

航拍作業區域彙整表如表 3-1，各航拍作業區位置分布圖如圖 3-1。各航拍區任務執行規劃與航拍作業細節，詳述於本章各小節。

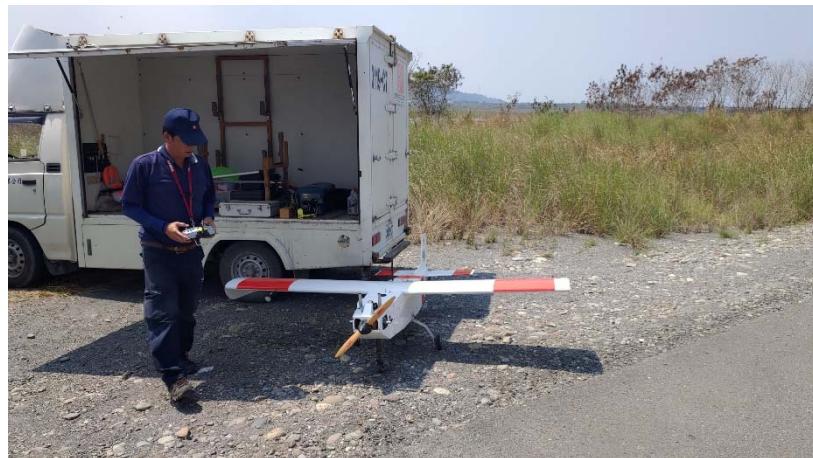
圖 3-3 南投縣南投市（南崗校正場）起降場地作業情形

任務作業於 109 年 3 月 26 日，10:30 時到達任務起降場，地點約在竹山濁水溪畔，11:40 時與台北近場台確認空域完成且人員車輛管制後，UAS 飛機起飛執行航拍任務，飛行總架次為 1 架次，於 12:36 飛機任務執行完畢安全降落後與近場台告知本日飛行結束，並確認相片正常後，結束本日任務。作業情形如圖 3-3。本區共拍攝 6 條航帶，拍攝影像數量合計 166 片，地面解析度(GSD)約 6.9 公分，影像中心點分布如圖 3-4。任務完成後於 109 年 4 月 1 日繳交航拍原始資料(含航拍原始影像、任務執行記錄、外方位資料及相機參數等相關原始數據資料)至國土測繪中心。

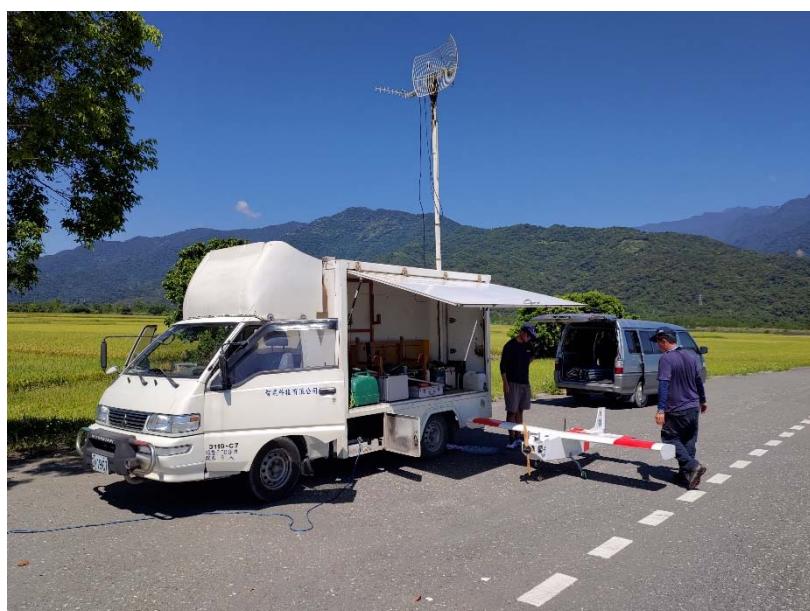
圖 3-7 花蓮縣卓溪鄉（卓溪 2 區正拍）起降場地作業情形

任務作業於109年6月4日，06:25時到達任務起降場，06:50 時與高雄近場台確認空域完成且人員車輛管制後，UAS飛機起飛執行航拍任務，飛行總架次為1架次，於09:17飛機任務執行完畢安全降落後與近場台告知本日飛行結束，並確認相片正常後，結束本日任務。作業情形如圖3-7。本區共拍攝12條航帶，拍攝影像數量合計566片，地面解析度(GSD)約14.1公分，影像中心點分布如圖3-8。任務完成後於109年6月8日繳交航拍原始資料（含航拍原始影像、任務執行記錄、外方位資料及相機參數等相關原始數據資料）至國土測繪中心。

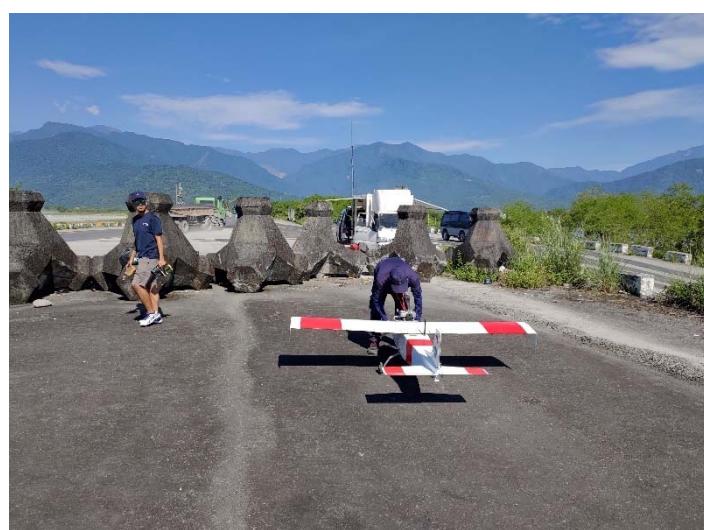
圖 3-11 花蓮縣光復鄉起降場地作業情形

任務作業於 109 年 6 月 5 日出發至目標區，06:20 時到達任務起降場，地點約在花蓮馬鞍溪堤防，06:55 時與高雄近場台確認空域完成且人員車輛管制後，UAS 飛機起飛執行航拍任務，飛行總架次為 1 架次，於 08:18 飛機任務執行完畢安全降落後與近場台告知本日飛行結束，並確認相片正常後，結束本日任務。作業情形如圖 3-11。本區共拍攝 8 條航帶，拍攝影像數量合計 339 片，地面解析度(GSD)約 18.6 公分，影像中心點分布如圖 3-12。任務完成後於 109 年 6 月 8 日繳交航拍原始資料（含航拍原始影像、任務執行記錄、外方位資料及相機參數等相關原始數據資料）至國土測繪中心。

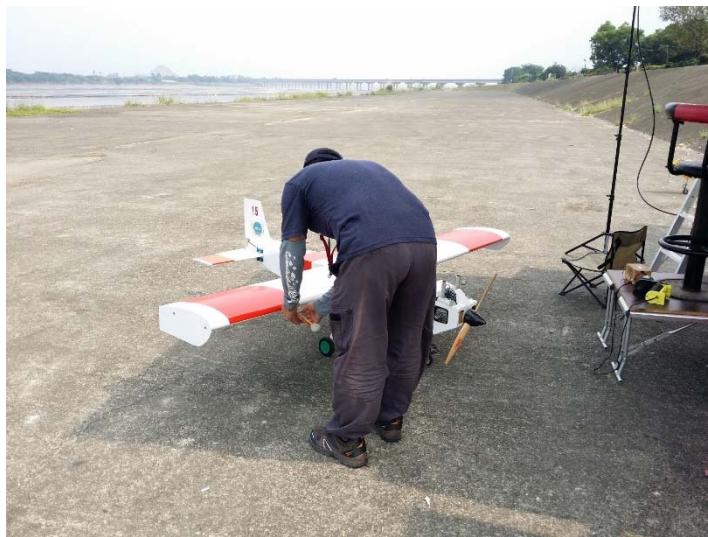
圖 3-15 屏東縣屏東市起降場地作業情形

任務作業於 109 年 10 月 29 日，10:20 時到達任務起降場，地點在里港無人機起降場，11:00 時與高雄近場台確認空域完成且人員車輛管制後，UAS 飛機起飛執行航拍任務，飛行總架次為 1 架次，於 12:35 飛機任務執行完畢安全降落後與近場台告知本日飛行結束，並確認相片正常後，結束本日任務。作業情形如圖 3-15 所示。本區共拍攝 2 條航帶，拍攝影像數量合計 80 片，地面解析度(GSD)約 18 公分，影像中心點分布如圖 3-16。任務完成後於 109 年 11 月 16 日繳交航拍原始資料（含航拍原始影像、任務執行記錄、外方位資料及相機參數等相關原始數據資料）至國土測繪中心。

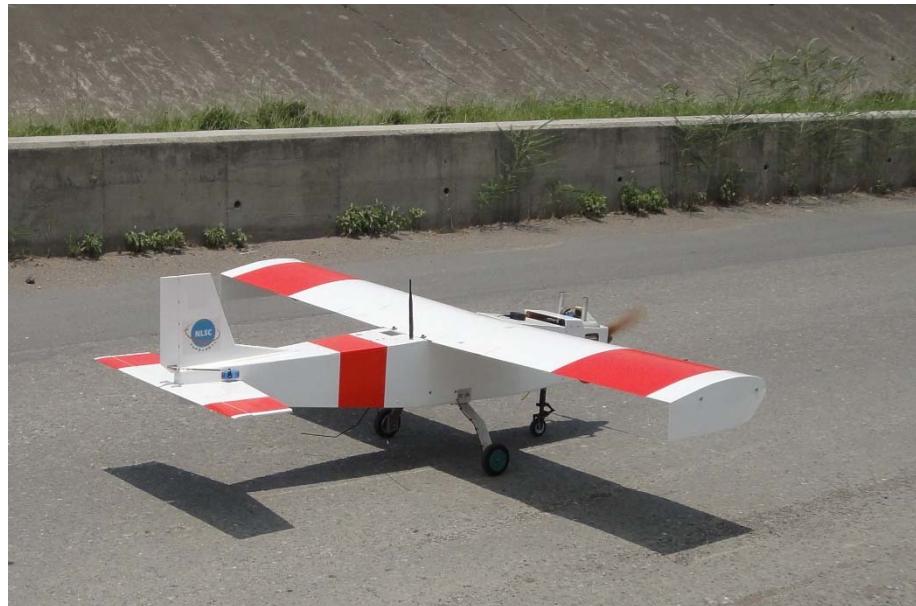
表 5-2 國土測繪 1 號規格表

機體數據		性能表現	
空機重量	18 kg	極速	100 km/hr
有效酬載	5 kg	巡航速度	92 km/hr
最大燃油容積*	6.8 L	抗風能力	>7 級風
最大起飛重量	24.5 kg	滯空時間**	>4 hr
載具尺寸		載具電力系統	
翼展	2.5 m	16850 7.4V 10400mAh ×3	
機身長度	2.0 m	16850 11.1V 5200mAh ×1	
機身高度	0.7 m		
載具引擎動力		飛控電腦	
DLE60/60 cc/4.22hp		智飛科技 SD FCC

AHRS	GPS
MicroStrain 3DM-GX1	GARMIN ×2
影像傳送無線電	資料傳送無線電
類比 2.4G/3W	MICROHARD 910 /1W
遙控系統無線電	攝影系統
UHF 468Mhz	Canon 5D SR
FUTABA T10 遙控器	EF 20mm f2.8、Zeiss 50mm f1.4
地面站	地面站天線系統
可攜式導控箱 ×1 地面站軟體 ×1	900Mhz 八木天線 / 2.4Ghz G5500 俯仰/水平天線旋轉馬達 天線收納箱
發電機	工具設備
HONDA 4 行程	啟動工具箱 ×1、充電工具箱 ×1 維護工具箱 ×1
