113 年度 0403 花蓮地震震後基本控制點檢測 工作採購案

2024 Government Procurement for Detection
of Basic Control Points after 0403 Hualien
Earthquake in Eastern Taiwan

工作報告

標案案號：NLSC-113-66

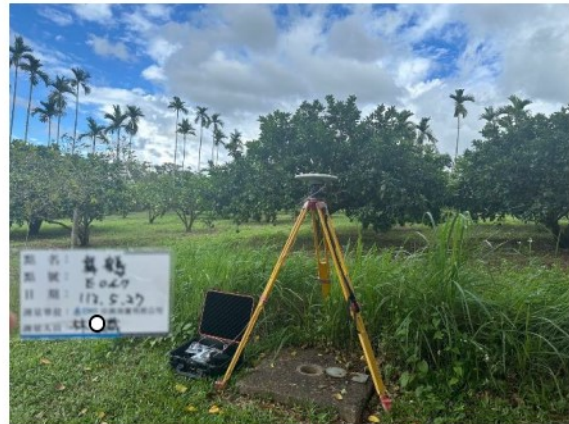
圖 2-9 外業觀測全景

- (6) 以數位相機拍攝 3 張觀測作業情形相片，其中 1 張拍攝天線高度量測情況，應可辨識讀數 (圖 2-8)，1 張須可見標石號碼，另 1 張應儘可能同時可見接收儀、點位標石及週遭環境 (圖 2-9)。
- (7) 觀測時段結束後關機，並重新量測天線高度，前後 2 次天線高之差，不應大於 3 mm，取平均值做為最後天線高。若前後差值超過 3 mm，應查明原因，提出處理意見填寫於觀測紀錄表備註欄。注意光學基座對心是否偏移，若有則估計其偏移量及方向，記載於觀測紀錄表備註欄。

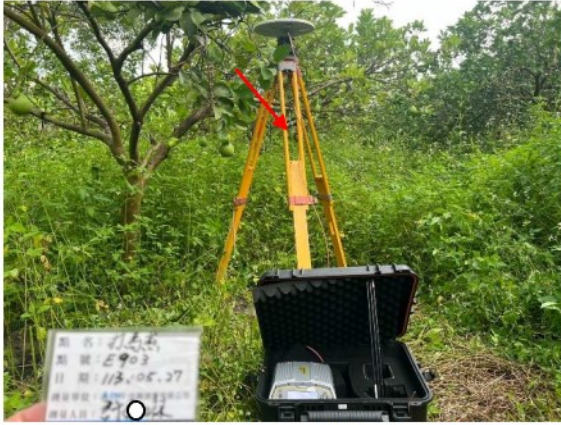
圖 2-10 信號線纏繞於腳架上

- (1) 查看測量標之點號與計畫觀測點號是否符合。
- (2) 點位上設有障礙物時，應在設置天線前，排除障礙物或採取其他措施。
- (3) 天線盤之電纜（信號線）應固定纏繞於腳架上（圖 2-10），避免強風吹襲或人員不小心拉扯時易造成信號中斷。
- (4) 注意接收儀是否正常接收衛星訊號及訊號品質，訊號中斷應於觀測紀錄表中加以敘述並回報。
- (5) 應定時檢核儀器之定心、定平，確保天線盤能穩定架設於點位上，若發現有偏移時，應記錄狀況並回報。
- (6) 於堤防或海邊等風勢較大地區之點位，應於腳架上加置重物（圖 2-11），以增加其穩定性。
- (7) 遇有突發狀況，如：地震、下雨、刮大風、儀器傾倒、斷電等，應於觀測記錄表中敘述，可恢復者，即予恢復，並記錄其時間；如遇暴風或閃電，應即關機並拆下電纜，以免接收儀遭受損害。
- (8) 各組人員到達測站後，應利用通訊器材回報狀況並保持聯繫，以確保每個觀測時段之每個測站都能接收到足夠的觀測資料，避免事後重新觀測。
- (9) 接收儀啟動前與觀測期間，應隨時逐項填寫觀測紀錄表。
- (10) 觀測完成後應檢查所有規定作業項目均已全部完成，並符合要求，紀錄與資料完整無誤。

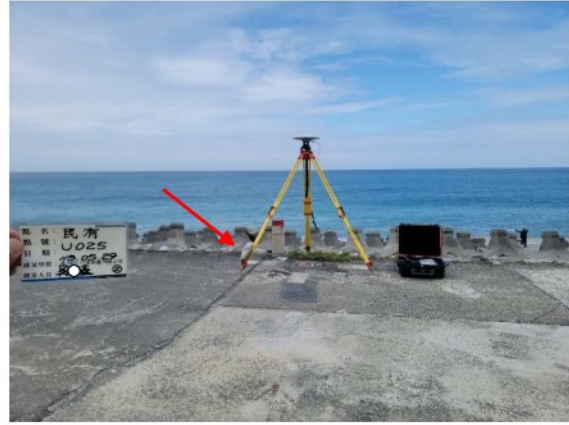
圖 2-11 腳架加置重物
