# 110 年度國土測繪 1 號外業航拍與 設備維護作業

## 工作總報告

Report on aerial photography and equipment  
maintenance of No.1 UAS in 2021

執行單位：智飛科技股份有限公司

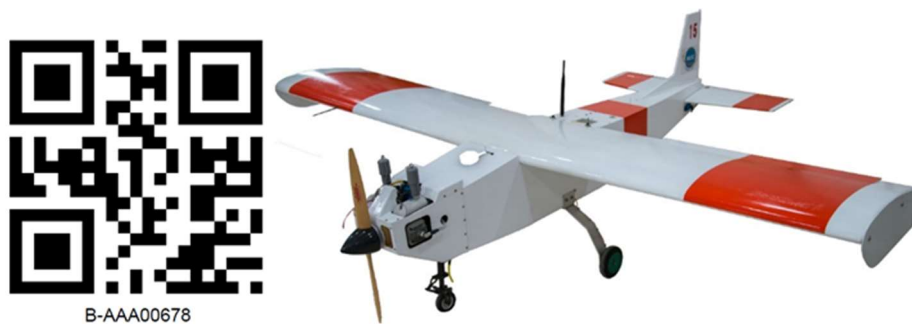
圖 2-1 國土測繪 1 號定翼型 UAS 及註冊碼

UAS 航拍之作業規劃, 配合國土測繪中心需求採用國土測繪 1 號定翼型 UAS 進行航拍 (圖 2-1)。國土測繪 1 號翼展長 2.5 公尺, 飛行時間可達 4 個小時以上, 因此適合用於長時間之航拍任務, 系統特色如表 2-1。

項目	詳細說明
推進系統	採用以無鉛汽油為燃料之二衝程引擎，提供穩定之馬力。
巡航速度	70~120 公里
滯空時間	油箱 6.6 公升可飛 5 小時。
抗風能力	可達蒲福風級 7 級風力
通訊	配備長距離數據通訊鏈路，控制半徑可達 30 公里以上，即時影像傳輸半徑可達 15 公里以上。
起降操作	傳統跑道滾行起飛（需 120 公尺柏油跑道），跑道降落。
酬載	可搭載與慣性量測設備與高畫素單眼相機或是高縮放倍率攝影模組。

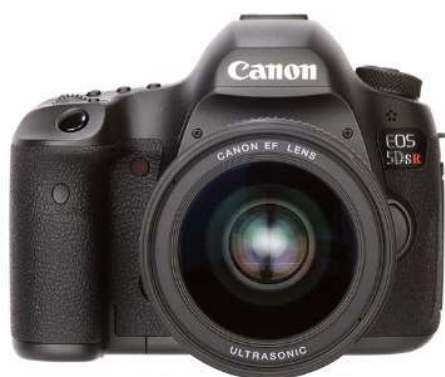
圖 2-3 Canon 5DSR 數位相機

裝載於飛行載具上之航拍設備，本團隊選用 Canon 5DSR 全片幅數位相機(如圖 2-3)搭配 20mm 或 50mm 焦距之鏡頭，此款相機擁有 5060 萬超高像素全片幅 CMOS 影像感應器、雙 DIGIC 6 影像處理器，及 61 點高密度自動對焦感應器，為確保影像呈現的細緻度，配備全新 MVCS 反光鏡震動控制系統，機身總重僅 930 克。Canon 5DSR 可拍攝最高達 8688 x 5792 像素的超大數位影像，相機詳細規格如表 2-2。

項目	規格
影像感測器	有效畫素 5060 萬畫素 全片幅 CMOS 感測器
鏡頭焦距	20mm 或 50mm 焦距定焦鏡頭
記憶卡容量	128GB CF 記憶卡
影像格式	RAW, TIF & JPG
記錄畫素	最高 8688 x 5792 pixels
連拍速度	每秒 5 張
快門速度	最快可達 1/8000 秒，提供外部觸發快門
ISO 感光度	ISO 100 ~ 6400

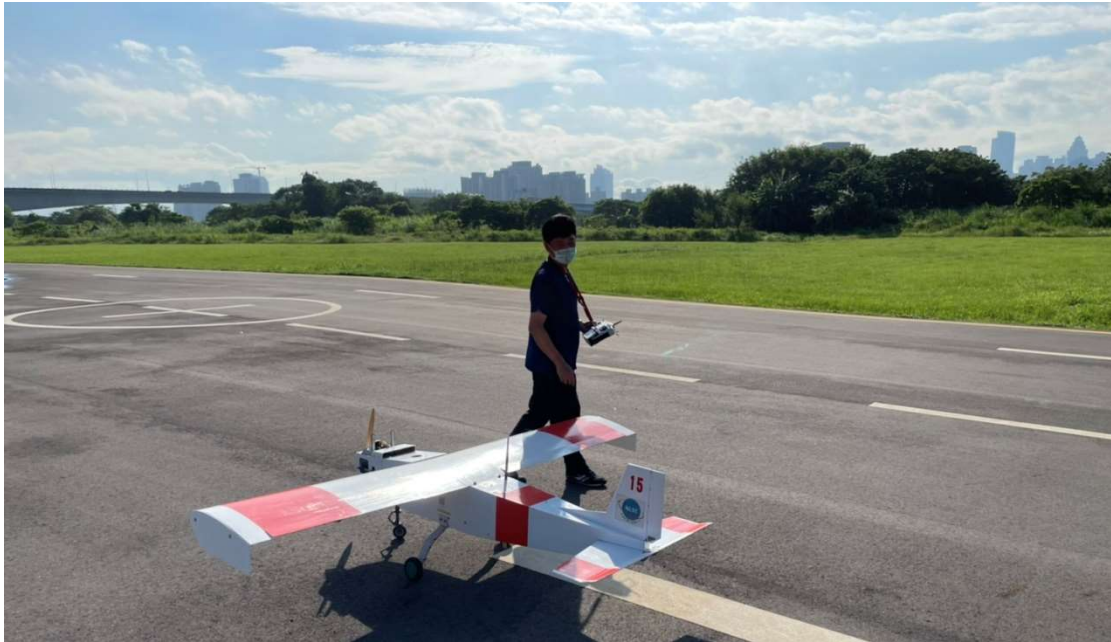
圖 3-3 新北市新莊西盛起降場地作業情形

任務作業於 110 年 7 月 14 日，地點於新莊西盛飛場，與臺北近場台確認空域後，於 5:30 起飛執行航拍任務，飛行總架次為 1 架次，於高度 809 公尺拍攝完解析度 0.07m 的照片後，爬升至 1159 公尺執行解析度 0.1m 第二組照片拍攝。於 07:00 飛機任務執行完畢安全降

落後與近場台告知本日飛行結束，並確認相片正常後，結束本日任務。作業情形如圖 3-3。本區共拍攝 12 條航帶，拍攝影像數量合計 419 片，地面解析度(GSD)約 7 公分，影像中心點分布如圖 3-4。任務完成後於 110 年 7 月 21 日繳交航拍原始資料（含航拍原始影像、任務執行記錄、外方位資料及相機參數等相關原始數據資料）至國土測繪中心。

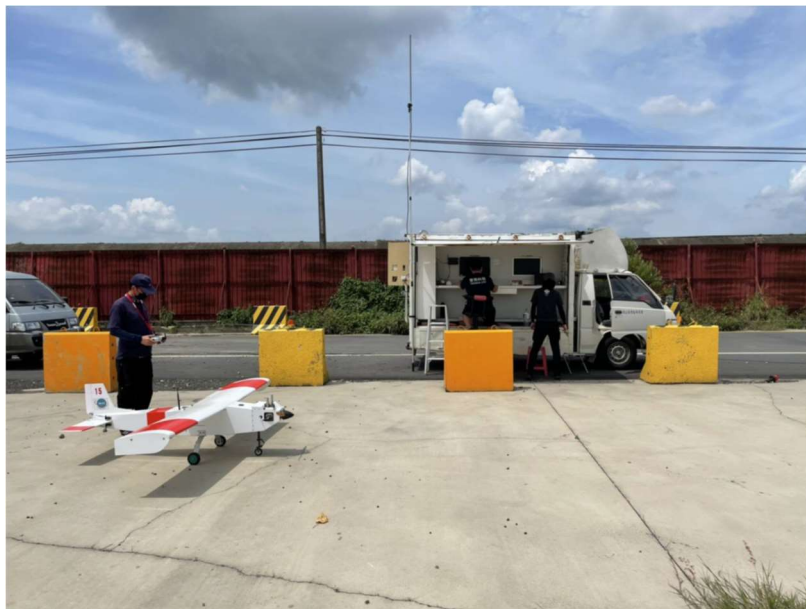
圖 3-7 臺中市豐原區起降場地作業情形

與高雄近場台確認空域完成且人員車輛管制後，於12:12起飛。於神岡溪頭福德寺停車場起飛後，本場上空盤旋爬升至600m往45度方向飛抵航點1，於大甲溪上空盤旋爬升至1089m往135度方向前往航拍區。為降低相機受到低空雲層影響，於高度1089m拍攝完解析度0.18m的照片後，再次返回航點4重新進行拍攝，到航點17結束拍攝返航。於13:10飛機任務執行完畢安全降落後與近場台告知本日飛行結束，並確認相片正常後，結束本日任務。作業情形如圖3-7。本區共拍攝6條航帶，拍攝影像數量合計295片，地面解析度(GSD)約18公分，影像中心點分布如圖3-8。任務完成後於110年8月16日繳交航拍原始資料（含航拍原始影像、任務執行記錄、外方位資料及相機參數等相關原始數據資料）至國土測繪中心。

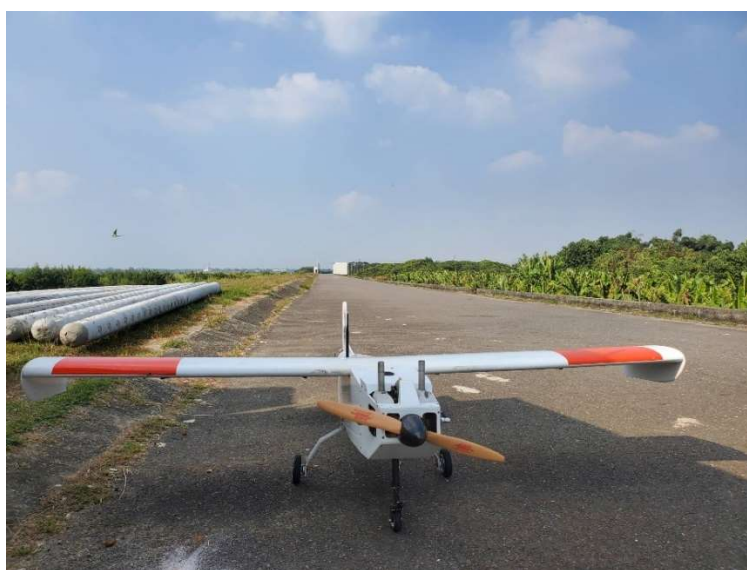
圖 3-11 臺南西港永康起降場地作業情形

任務作業於110年9月27日出發至目標區，1:30時到達任務起降場，地點約在臺南西港靠近曾文溪畔，12:39時與臺北近場台確認空域完成且人員車輛管制後，UAV飛機起飛執行航拍任務，飛行總架次為1架次，於13:45飛機任務執行完畢安全降落後與近場台告知本日飛行結束，並確認相片正常後，結束本日任務。作業場地如圖3-11。本區共拍攝11條航帶，拍攝影像數量合計139片，地面解析度(GSD)約20公分，影像中心點分布如圖3-12。任務完成後於110年10月14日繳交航拍原始資料（含航拍原始影像、任務執行記錄、外方位資料及相機參數等相關原始數據資料）至國土測繪中心。

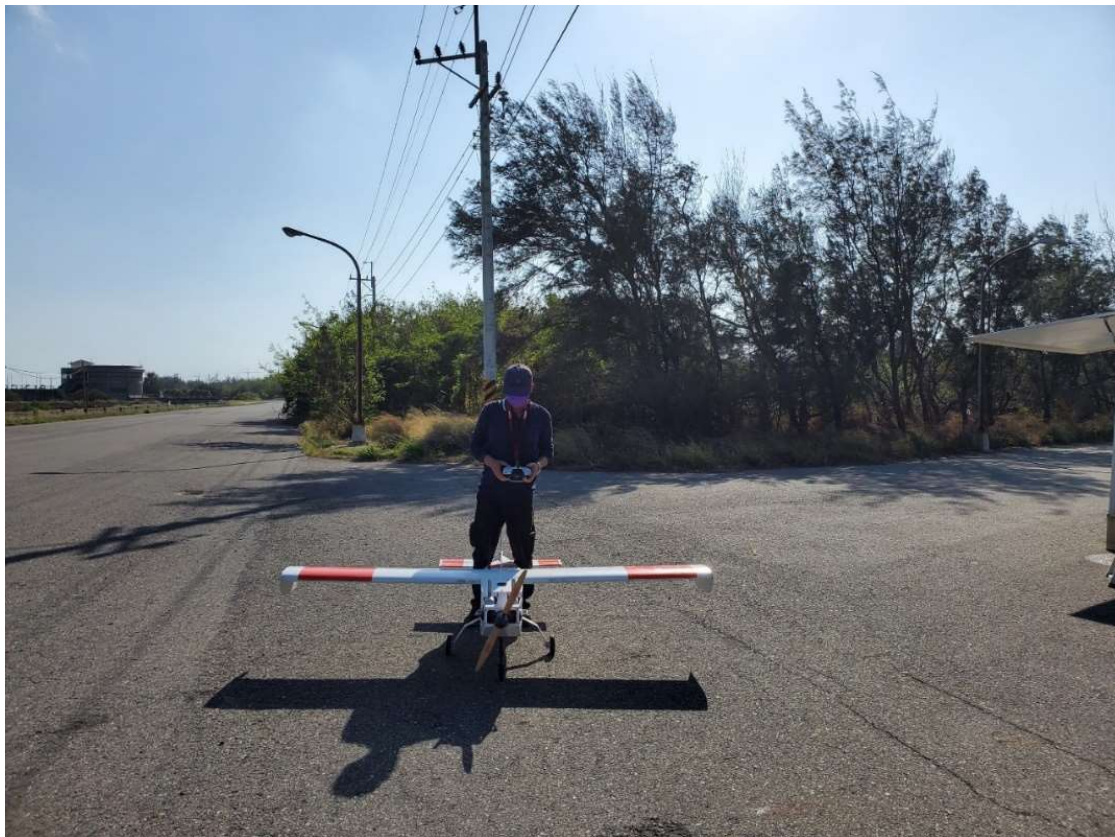
圖 3-15 彰化縣芳苑鄉起降場地作業情形

任務作業於 110 年 11 月 1 日，11:30 時到達任務起降場，地點約在雲林四湖箔子寮，12:39 時與臺北近場台確認空域完成且人員車輛管制後，UAV 飛機於 12:45 起飛執行航拍任務，飛行總架次為 1 架次，於 14:02 飛機任務執行完畢安全降落後與近場台告知本日飛行結束，並確認相片正常後，結束本日任務。作業情形如圖 3-15 所示。本區共拍攝 2 條航帶，拍攝影像數量合計 176 片，地面解析度(GSD)約 15 公分，影像中心點分布如圖 3-16。任務完成後於 110 年 11 月 8 日繳交航拍原始資料（含航拍原始影像、任務執行記錄、外方位資料及相機參數等相關原始數據資料）至國土測繪中心。

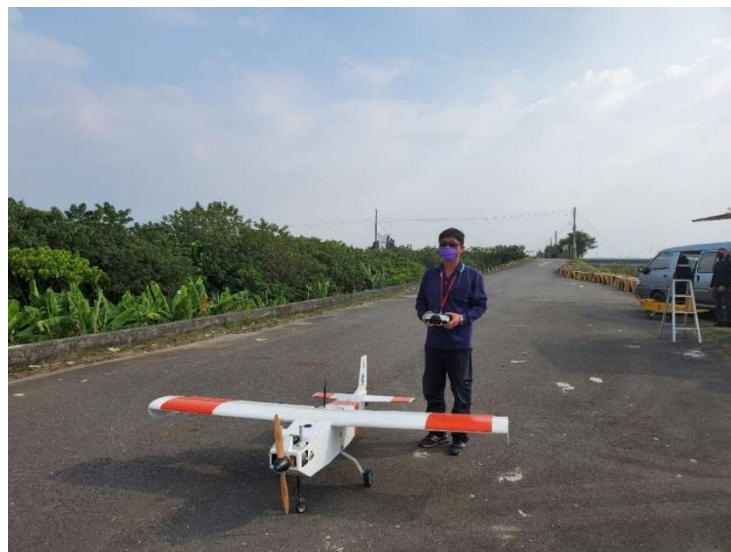
圖 3-19 臺南市歸仁區起降場地作業情形

任務作業於 110 年 12 月 10 日，11:00 時到達任務起降場，地點在臺南善化堤防，11:50 時與高雄近場台確認空域完成且人員車輛管制後，UAV 飛機於 12:00 起飛執行航拍任務，飛行總架次為 1 架次，於 13:14 飛機任務執行完畢安全降落後與近場台告知本日飛行結束，並確認相片正常後，結束本日任務。作業情形如圖 3-19 所示。本區共拍攝 10 條航帶，拍攝影像數量合計 377 片，地面解析度(GSD)約 17 公分，影像中心點分布如圖 3-20。任務完成後於 110 年 12 月 13 日繳交航拍原始資料（含航拍原始影像、任務執行記錄、外方位資料及相機參數等相關原始數據資料）至國土測繪中心。

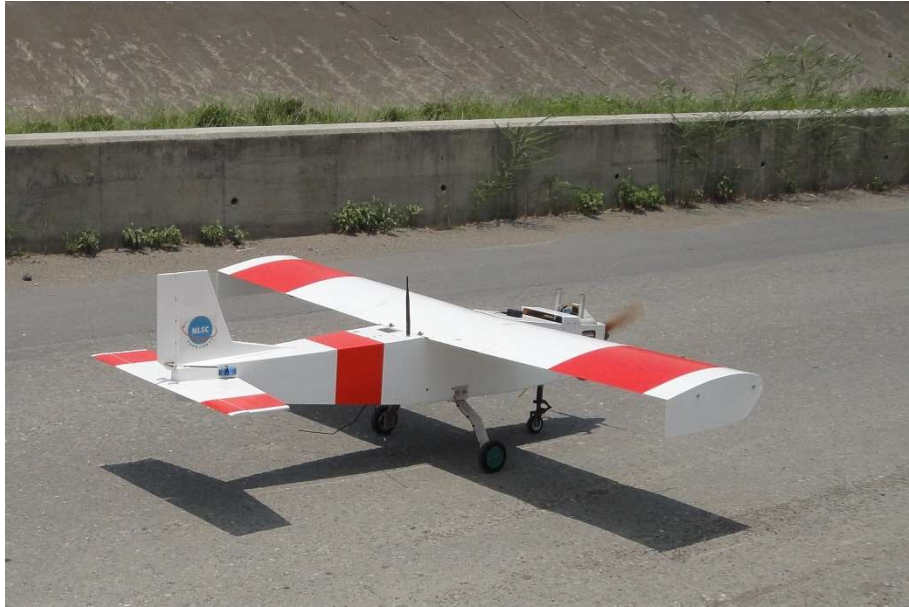
## 附錄二、國土測繪 1 號規格

機體數據		性能表現	
空機重量	18 kg	極速	100 km/hr
有效酬載	5 kg	巡航速度	92 km/hr
最大燃油容積*	6.8 L	抗風能力	>7 級風
最大起飛重量	24.5 kg	滯空時間**	>4 hr
載具尺寸		載具電力系統	
翼展	2.5 m	16850 7.4V 10400mAh ×3	
機身長	2.0 m	16850 11.1V 5200mAh ×1	
機身高	0.7 m

<b>載具引擎動力</b>	<b>飛控電腦</b>
DLE60/60 cc/4.22hp	智飛科技 SD FCC
<b>AHRS</b>	<b>GPS</b>
MicroStrain 3DM-GX1	GARMIN ×2
<b>影像傳送無線電</b>	<b>資料傳送無線電</b>
類比 2.4G/3W	MICROHARD 910 /1W
<b>遙控系統無線電</b>	<b>攝影系統</b>
UHF 468Mhz FUTABA T10 遙控器	Canon 5D SR EF 20mm f2.8、Zeiss 50mm f1.4
<b>地面站</b>	<b>地面站天線系統</b>
可攜式導控箱 ×1 地面站軟體 ×1	900Mhz 八木天線 / 2.4Ghz G5500 俯仰/水平天線旋轉馬達 天線收納箱
<b>發電機</b>	<b>工具設備</b>
HONDA 4 行程	啟動工具箱 ×1、充電工具箱 ×1 維護工具箱 ×1
