110 年度國土測繪 1 號外業航拍與 設備維護作業

工作總報告

Report on aerial photography and equipment
maintenance of No.1 UAS in 2021

執行單位：智飛科技股份有限公司

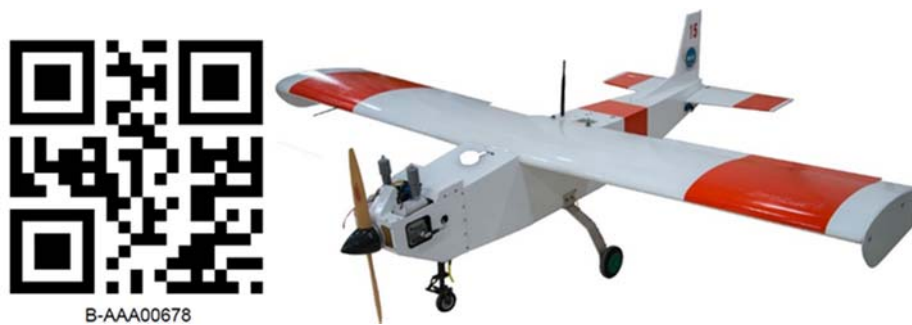
圖 2-1 國土測繪 1 號定翼型 UAS 及註冊碼

UAS 航拍之作業規劃，配合國土測繪中心需求採用國土測繪 1 號定翼型 UAS 進行航拍 (圖 2-1)。國土測繪 1 號翼展長 2.5 公尺，飛行時間可達 4 個小時以上，因此適合用於長時間之航拍任務，系統特色如表 2-1。

機體數據		性能表現	
空機重量	18 kg	極速	100 km/hr
有效酬載	5 kg	巡航速度	92 km/hr
最大燃油容積*	6.8 L	抗風能力	>7 級風
最大起飛重量	24.5 kg	滯空時間**	>4 hr
載具尺寸		載具電力系統	
翼展	2.5 m	16850 7.4V 10400mAh x3	
機身長	2.0 m	16850 11.1V 5200mAh x1	
機身高	0.7 m

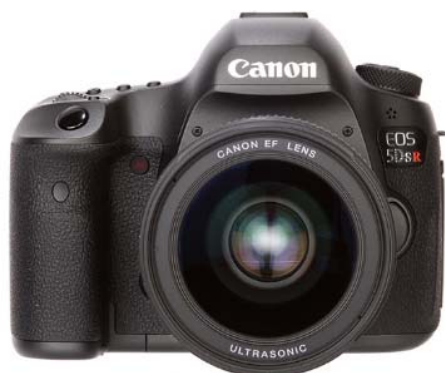
圖 2-3 Canon 5DSR 數位相機

裝載於飛行載具上之航拍設備，本團隊選用 Canon 5DSR 全片幅數位相機(如圖 2-3)搭配 20mm 或 50mm 焦距之鏡頭，此款相機擁有 5060 萬超高像素全片幅 CMOS 影像感應器、雙 DIGIC 6 影像處理器，及 61 點高密度自動對焦感應器，為確保影像呈現的細緻度，配備全新 MVCS 反光鏡震動控制系統，機身總重僅 930 克。Canon 5DSR 可拍攝最高達 8688 x 5792 像素的超大數位影像，相機詳細規格如表 2-2。

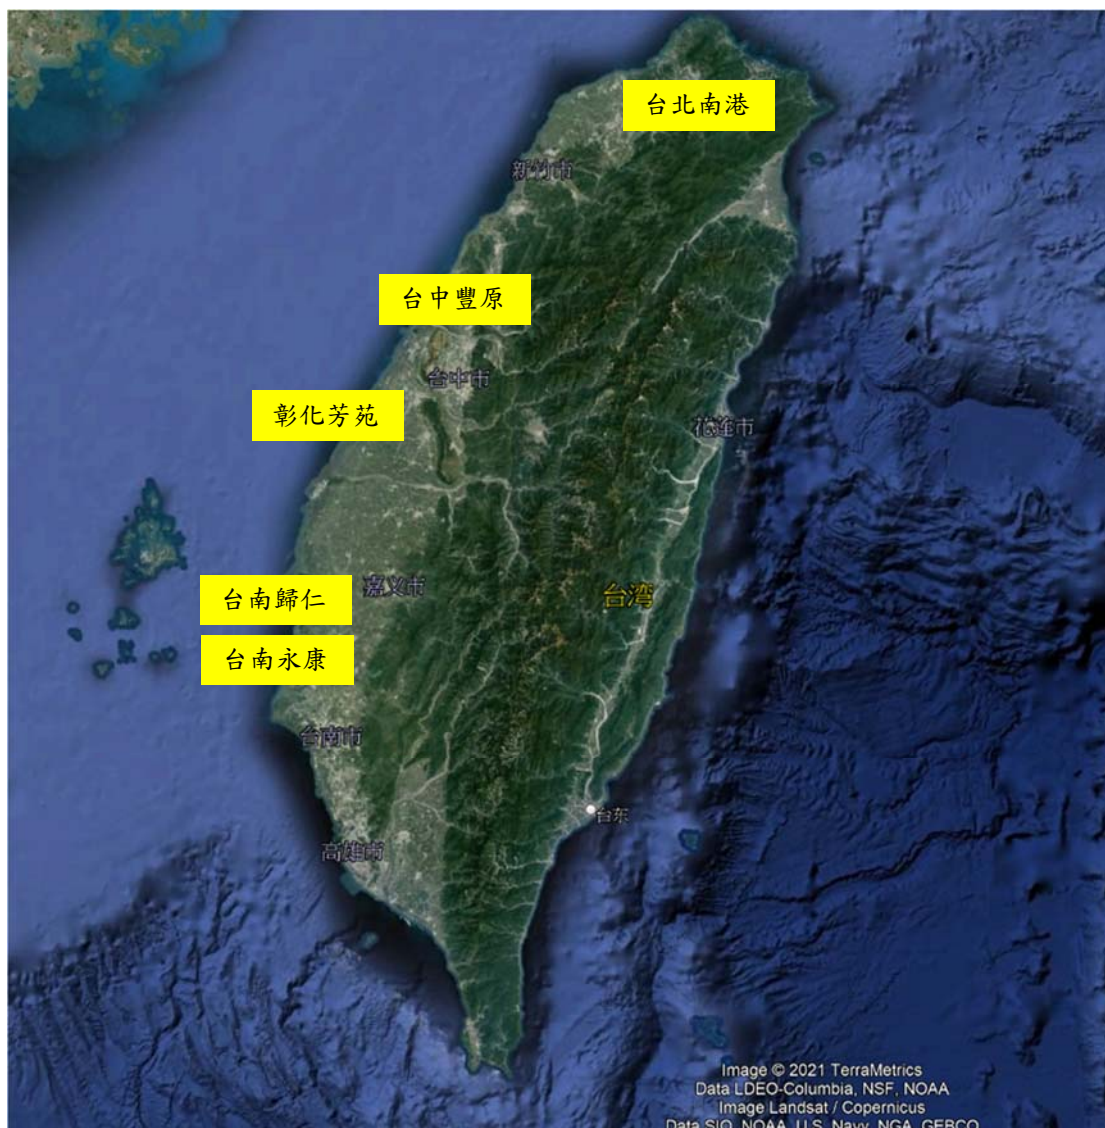
圖 3-1 110 年度航拍任務區域分布

航拍作業區域彙整表如表 3-1，各航拍作業區位置分布圖如圖 3-1。各航拍區任務執行規劃與航拍作業細節，詳述於本章各小節。

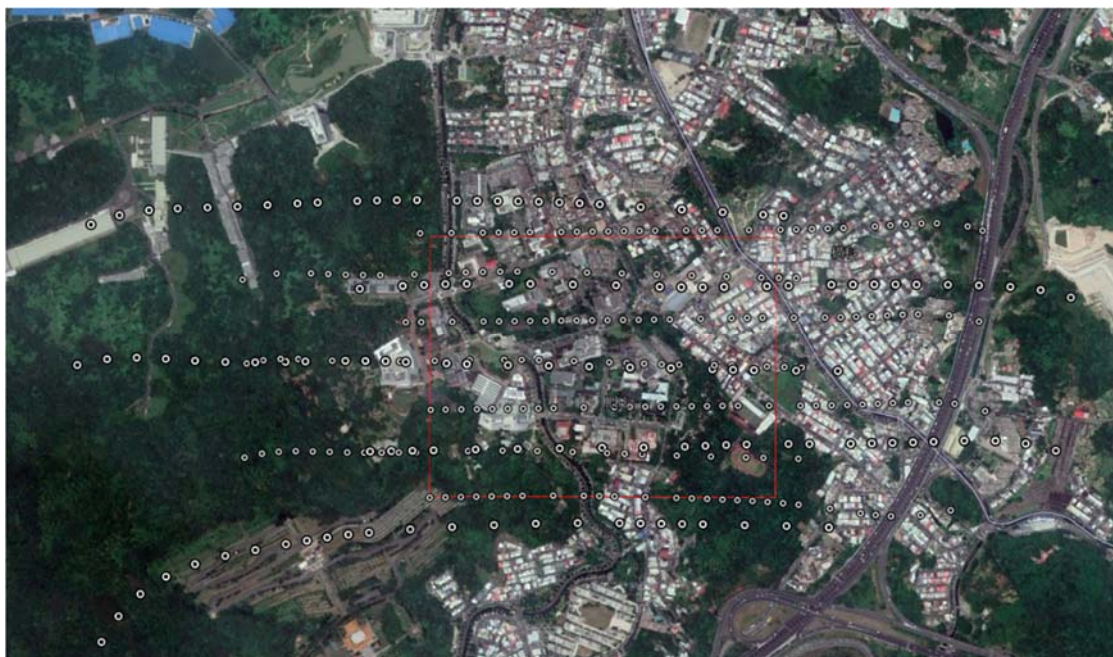
圖 3-4 臺北市南港區航拍影像中心點分布圖

落後與近場台告知本日飛行結束，並確認相片正常後，結束本日任務。作業情形如圖 3-3。本區共拍攝 12 條航帶，拍攝影像數量合計 419 片，地面解析度(GSD)約 7 公分，影像中心點分布如圖 3-4。任務完成後於 110 年 7 月 21 日繳交航拍原始資料（含航拍原始影像、任務執行記錄、外方位資料及相機參數等相關原始數據資料）至國土測繪中心。
