**111 年度國土測繪 1 號外業航拍
與設備維護作業採購案**

**2022 Government Procurement for
aerial photography and equipment
maintenance of No.1 UAS**

工作總報告

執行單位：智飛科技股份有限公司

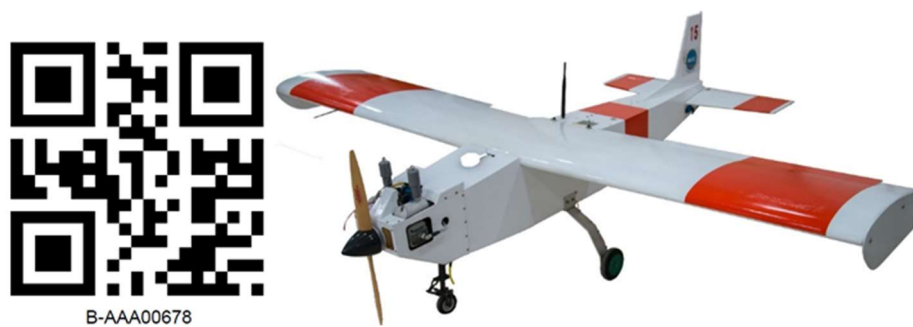
UAS 航拍之作業規劃, 配合國土測繪中心需求採用國土測繪 1 號定翼型 UAS 進行航拍 (圖 2-1)。國土測繪 1 號翼展長 2.5 公尺, 飛行時間可達 4 個小時以上, 因此適合用於長時間之航拍任務, 系統特色如表 2-1。

圖 2-1 國土測繪 1 號定翼型 UAS 及註冊碼

機體數據		性能表現	
空機重量	18 kg	極速	100 km/hr
有效酬載	5 kg	巡航速度	92 km/hr
最大燃油容積*	6.8 L	抗風能力	>7 級風
最大起飛重量	24.5 kg	滯空時間**	>4 hr
載具尺寸		載具電力系統	
翼展	2.5 m	16850 7.4V 10400mAh x3	
機身長	2.0 m	16850 11.1V 5200mAh x1	
機身高度	0.7 m

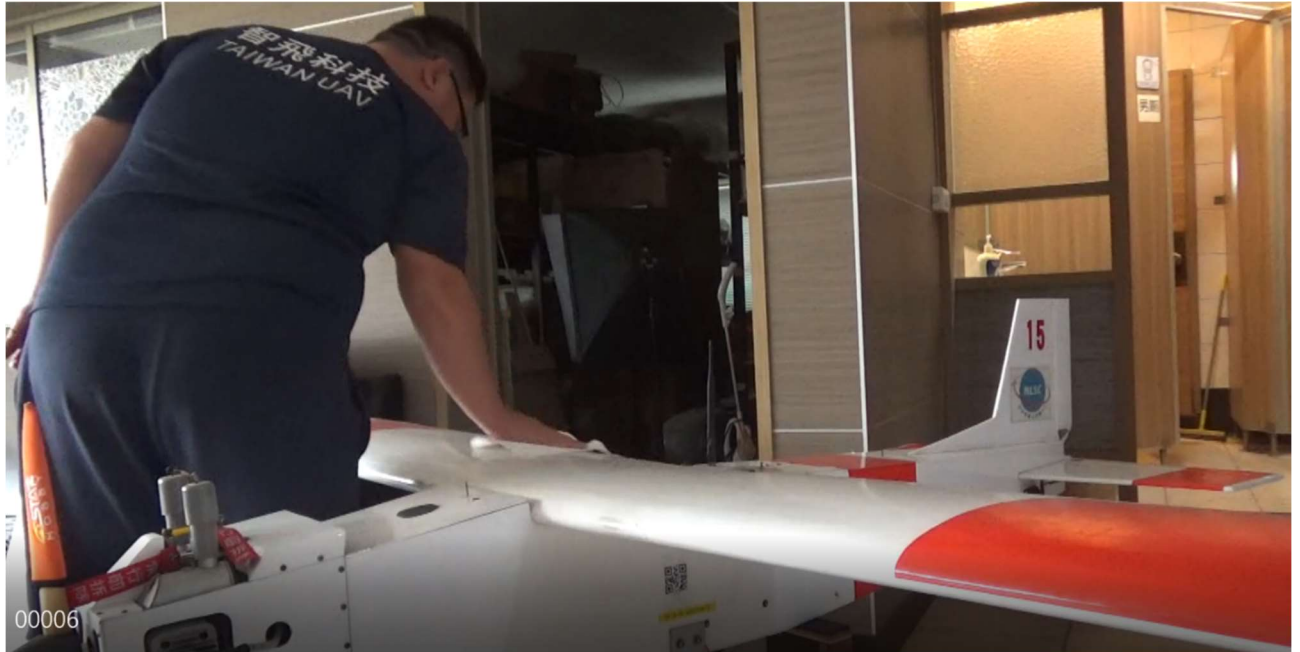
機翼油汙清理：

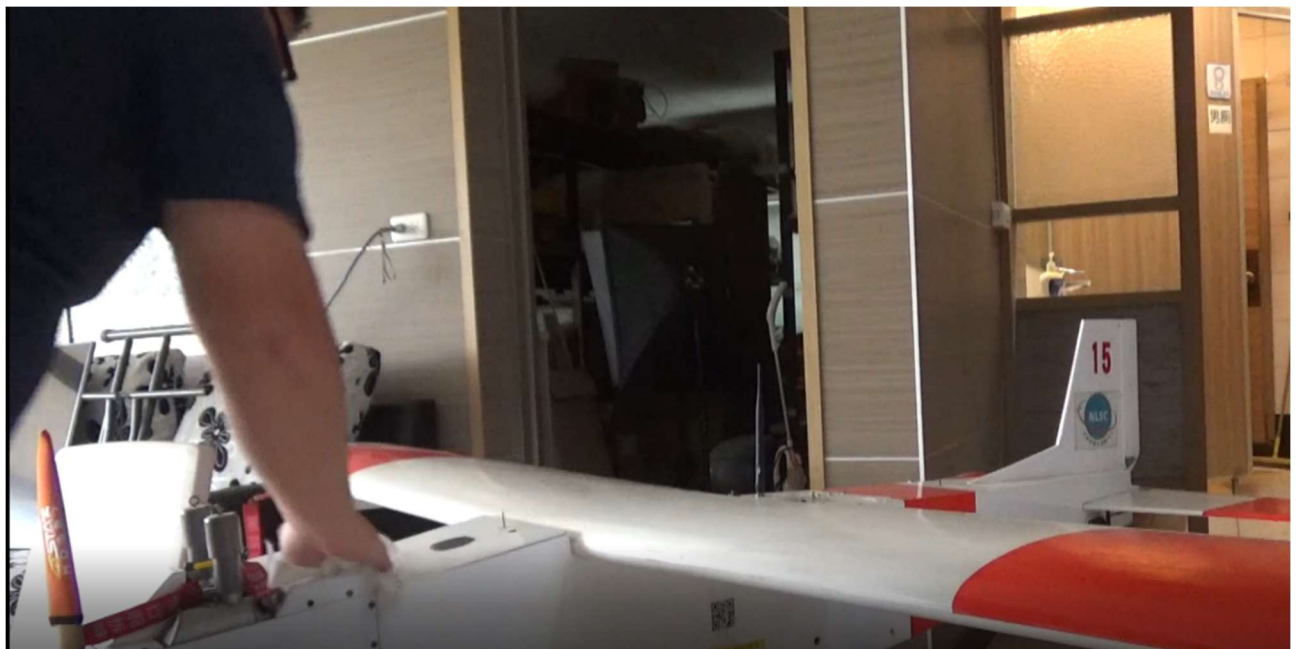
機身清潔
