# 112 年度特殊地質對基本控制點 影響及因應機制委託研究

Influence of specific geological structures  
on control points and related maintenance strategy

內政部國土測繪中心委託研究

受委託單位：國立成功大學

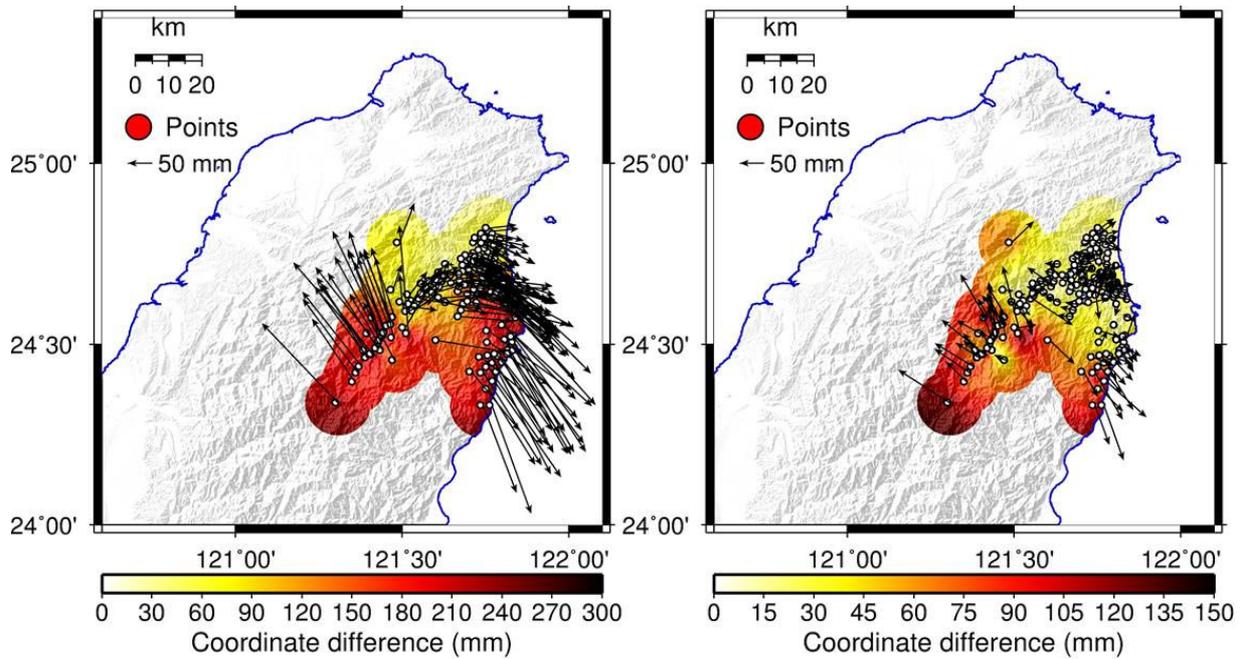
圖 1.1 宜蘭縣加密控制點修正前後之坐標較差圖與統計圖（內政部國土測繪中心，2019）。左圖為修正前之坐標較差，箭頭及顏色為修正前之控制點較差量值，顏色越紅表示較差量越大；右圖為修正後之坐標較差，箭頭及顏色為修正後之控制點較差量值，顏色越紅表示較差量越大。

在經過變形模式修正並獲得成功改善的點位，其 7 年所產生之坐標差異量可以獲得約 80%左右的坐標修正量（表 1.1；圖 1.1 至 圖 1.4）（內政部國土測繪中心，2019）。然而觀察其坐標殘差分布圖可知（圖 3.2 與 圖 3.3），雖然平均殘差數值降低，但是仍有空間上系統性之問題存在，不論是臺東縣或是宜蘭縣，坐標殘差較大的區域，大致上是落在山區，也就是長期坐標（速度場）監測點位不足的地區，可能造成變形模式精度不佳；此外，山區往往可能會產生邊坡不穩定或邊坡滑動的問題，這從殘差向量方向大致垂直山脈走向即可佐證（圖 1.1 與 圖 1.3），這並不是既有變形模式可以處理的問題。除了自然的因素外，人為的破壞，如修路而遭移動，也是導致點位本身不穩定的原因。這些非變形模式所能修正的問題，同樣也會出現在現行之 TWD97[2020]坐標系統中。為了探討與釐清這些地質作用對基本控制點穩定性的影響，本研究在臺灣選擇一個包含多數地質問題的小範圍區域（小琉球、滾水山以及漂底山之特殊地質區域），進行基本控制點之現地質災害資料彙整與檢測資料分析，以提供後續建立特殊地質區域中基本控制點建置與維護之參考依據，未來將建議針對全島進行同樣的工作。

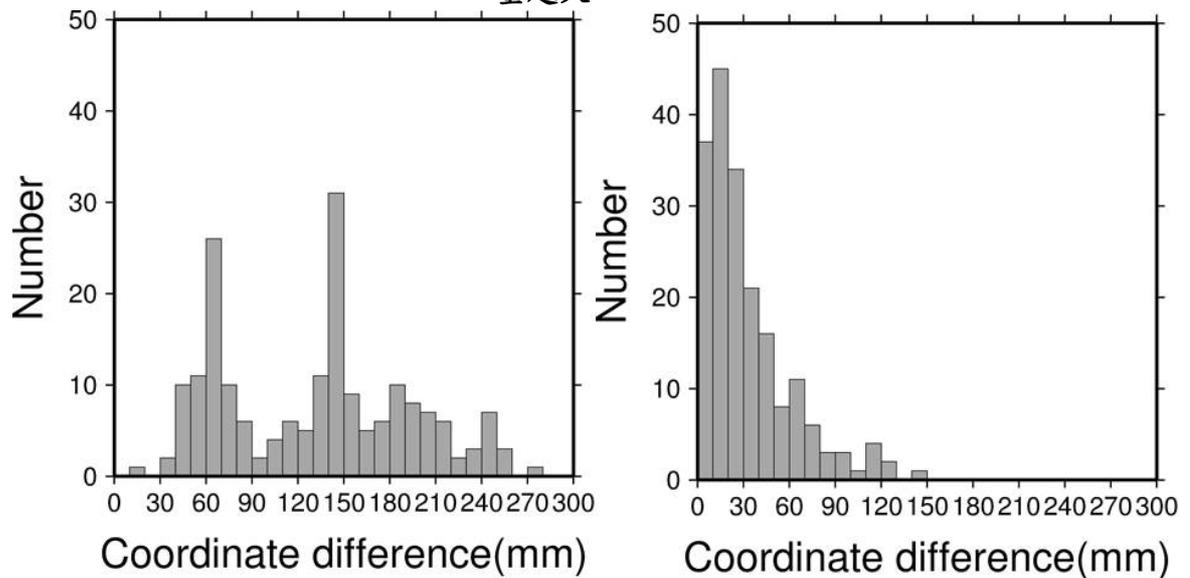
圖 1.2 宜蘭縣加密控制點坐標修正前後之較差值統計圖（內政部國土測繪中心，2019）。左圖為修正前之坐標較差值統計圖；右圖為修正後之坐標較差值統計圖。

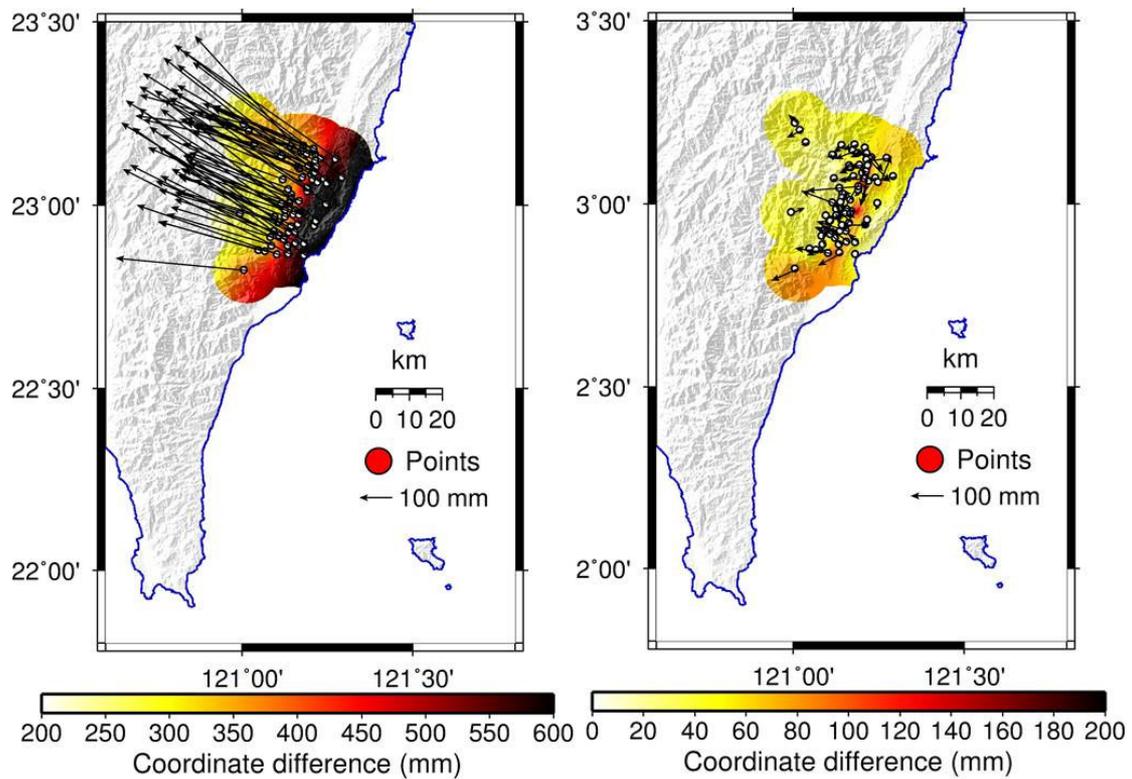
圖 1.3 臺東縣加密控制點修正前後之坐標較差圖（內政部國土測繪中心，2019）。左圖為修正前之坐標較差，箭頭及顏色為修正前之控制點較差量值，顏色越紅表示較差量越大；右圖為修正後之坐標較差，箭頭及顏色為修正後之控制點較差量值，顏色越紅表示較差量越大。

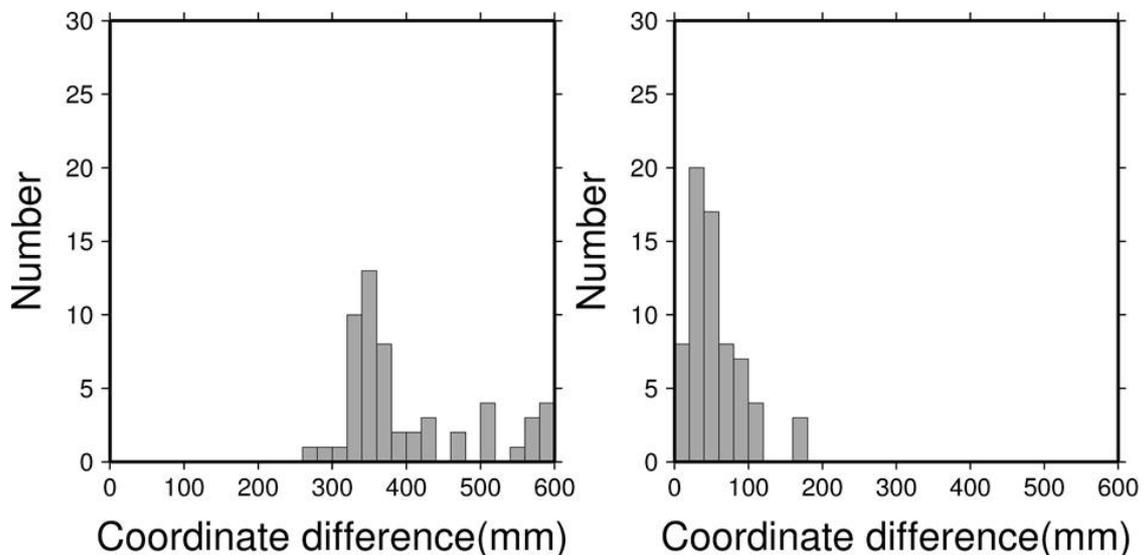
圖 1.4 臺東縣加密控制點坐標修正前後之較差值統計圖（內政部國土測繪中心，2019）。左圖為修正前之坐標較差值統計圖；右圖為修正後之坐標較差值統計圖。

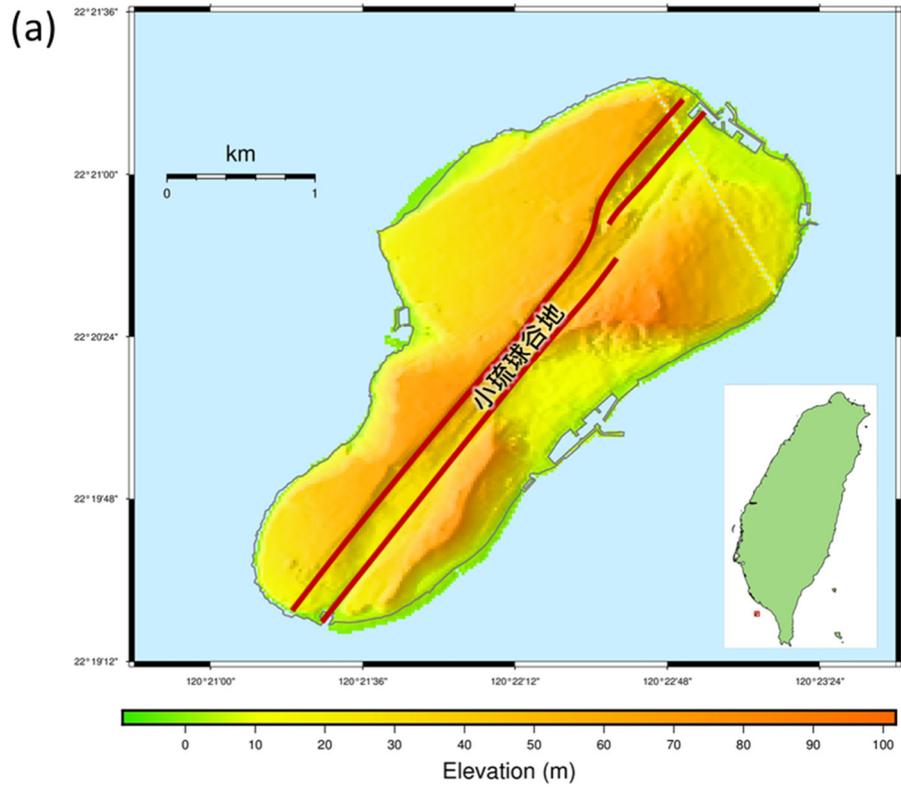
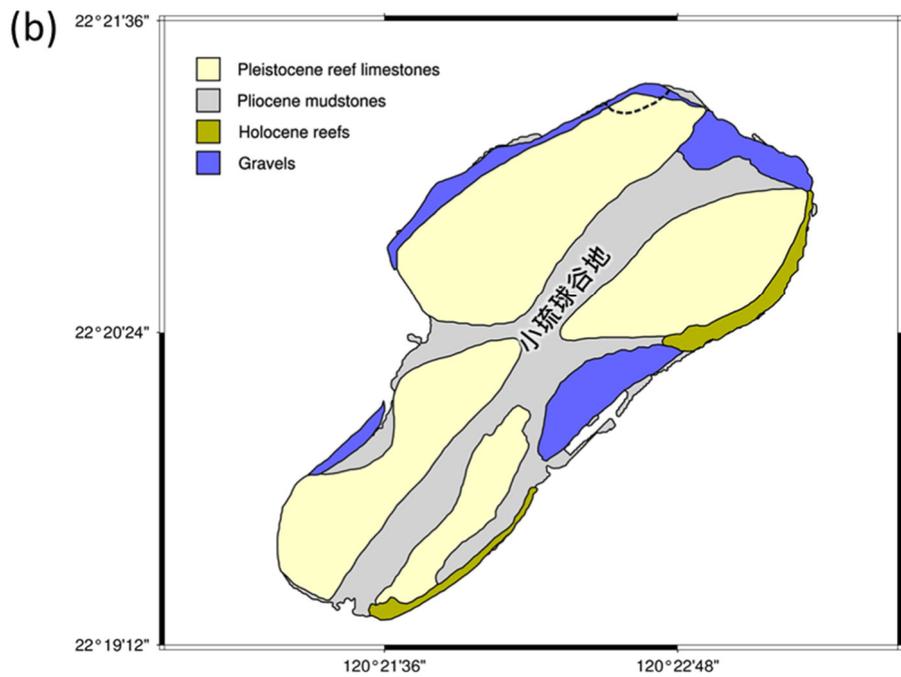
圖 2.1 小琉球地形與地質圖。

小琉球島為一位於臺灣西南部海域、近似狹長橢圓形之珊瑚礁島嶼，總面積僅約 6.8 平方公里，長軸呈東北-西南方向，北寬南窄，整體以珊瑚礁侵蝕後之丘陵地形為主（圖 2.1a）。全島分別由受侵蝕所形成之東北-西南走向及西北-東南走向 2 條地溝切分為四塊台地區域，東西兩側海岸皆以海蝕地形及崩崖地形為主，靠近中央地溝處地勢較高，並逐漸向沿岸區域趨緩（圖 2.1a）。地層部分，小琉球島之基盤為琉球嶼泥岩，上覆一層琉球嶼石灰岩。其中，泥岩之特性為青灰色泥岩夾薄層棕黃色砂質頁岩或粉砂岩，無顯著之層理且常呈現塊狀，容易受到侵蝕；石灰岩部分則是由珊瑚礁組成並參有貝類及有孔蟲等遺骸（黃鑑水與劉桓吉，1990；石再添，1991；屏東縣政府琉球鄉公所，2023）（圖 2.1b）。此外，有學者提出，小琉球島之形成可能與重要之特殊地質構造—泥貫入體有關，如陳松春等（2014；2016；2017a；2017b）針對臺灣西南部海域所進行之泥貫入體研究認為，琉球嶼泥岩便是泥貫入體頂部的地層，為一出露海平面的泥貫入體構造（Chi, 1981; Sun and Liu, 1993; Lacombe et al., 2004），亦為臺灣西南部海域中具最大的抬升量之泥貫入體。綜上所述，小琉球島上因為主要由泥岩及珊瑚礁所組成，相對於珊瑚礁而言，泥岩材質較易受風化侵蝕，再加上泥貫入體之快速抬升影響，便使得小琉球島整體之差異侵蝕更為快速與顯著，進而影響到島上基本控制點之穩定性。

藍色星號為泥火山；深紅色實線為谷地邊界。(a) 滾水山及漂底山區域地形圖。越偏暖色系表示地勢越高。右下角為小琉球島之地理位置，位於紅色方框範圍內。(b) 滾水山及漂底山區域地質圖（修改自 Lacombe et al., 2004）。淡黃色為更新世礁灰岩；灰色為全新世珊瑚礁；黃綠色為上新世泥岩；藍紫色為礫石。

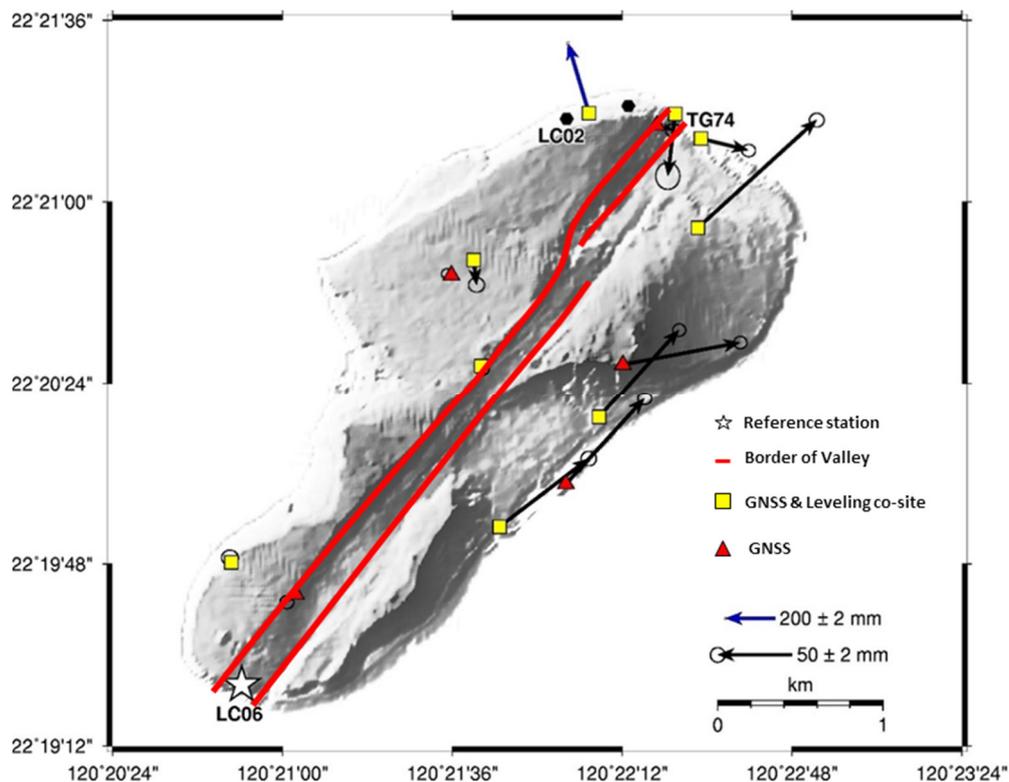
根據景國恩與李恩瑞（2021）所主持之國科會研究計畫「探討臺灣西南部因泥貫入體與活動構造交互作用造成之地表快速變形特性及其對地震潛勢評估之影響 (3)」之研究成果，小琉球島 2004-2017 年相對於谷地中央測站 LC06 的水平地表位移場顯示，島嶼西北翼與東南翼之位移量差異甚鉅，西北翼多小於 10 mm，東南翼則分布約為  $79 \pm 2$  mm，指出島嶼中央東北-西南走向之谷地為該區域的地表位移邊界（圖 2.2）。垂直位移場部分則沒有顯著之型態趨勢或分界（圖 2.3）。此外，由地表垂直位移場（圖 2.3）與震測剖面（例如：圖 2.4）之成果中，則可觀察到泥貫入體的垂直抬升，而小琉球上方東北-西南走向之純左移剪切在地表水平位移場（圖 2.1）也有顯著的記錄。

圖 2.2 小琉球相對於 LC06 測站 2004-2017 年之水平位移場。  
紅色三角形為 GNSS 測站；黃色正方形為 GNSS 與水準共站；紅色實線為推測之走向滑移斷層線，兩條實線中間為谷地（修改自景國恩與李恩瑞，2021）。

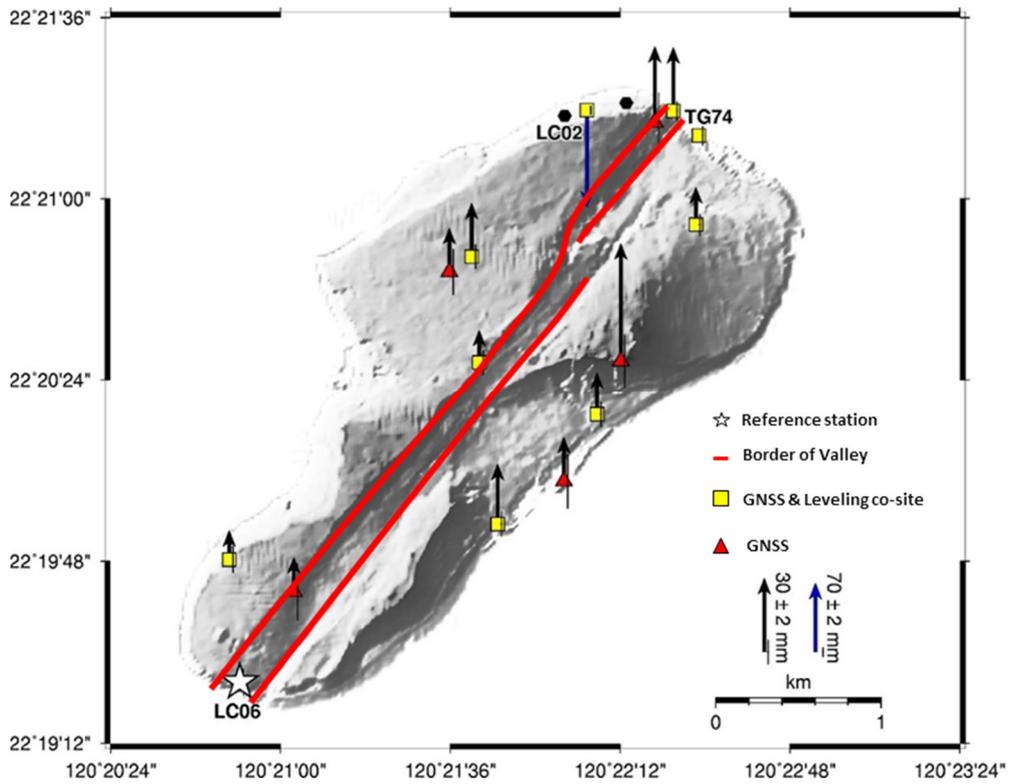
圖 2.3 小琉球相對於 LC06 測站 2004-2017 年之垂直位移場。紅色三角形為 GNSS 測站；黃色正方形為 GNSS 與水準共站；紅色實線為推測之走向滑移斷層線（修改自景國恩與李恩瑞，2021）。

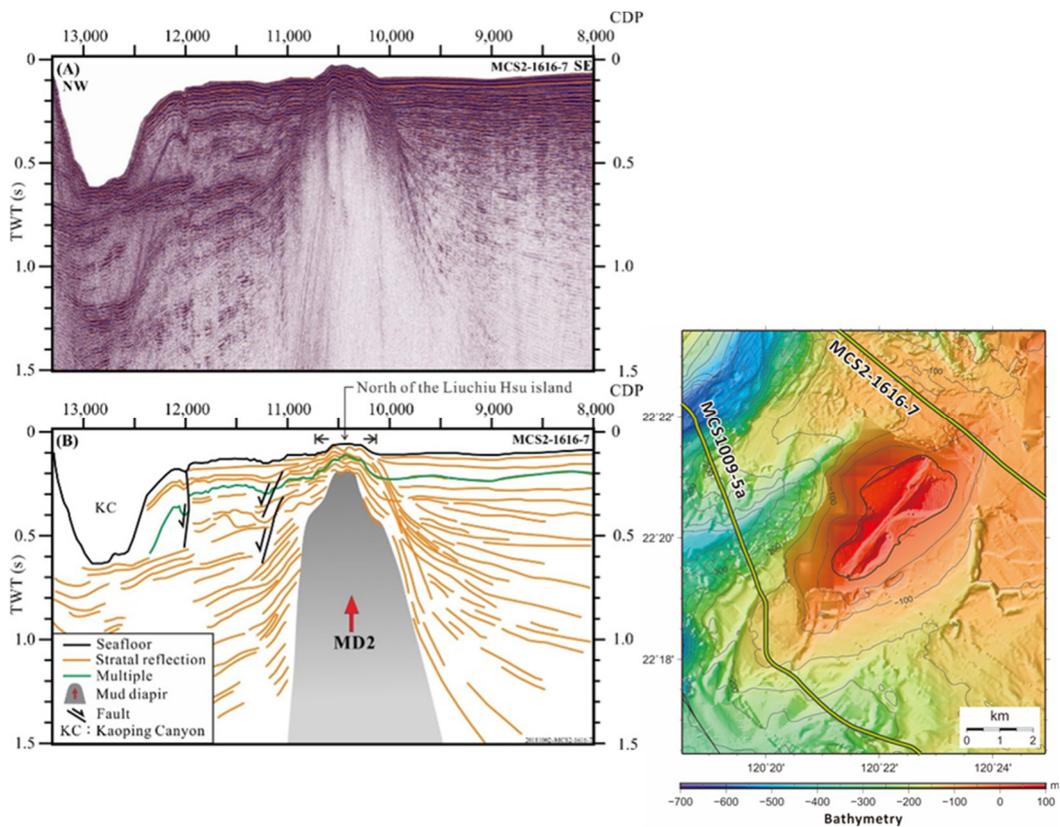
圖 2.4 小琉球北端震測剖面 MSC2-1616-7 之結果與解釋（景國恩與李恩瑞，2021）。右圖顯示剖面位置，小琉球東北方淺綠色實線為左圖剖面之位置。

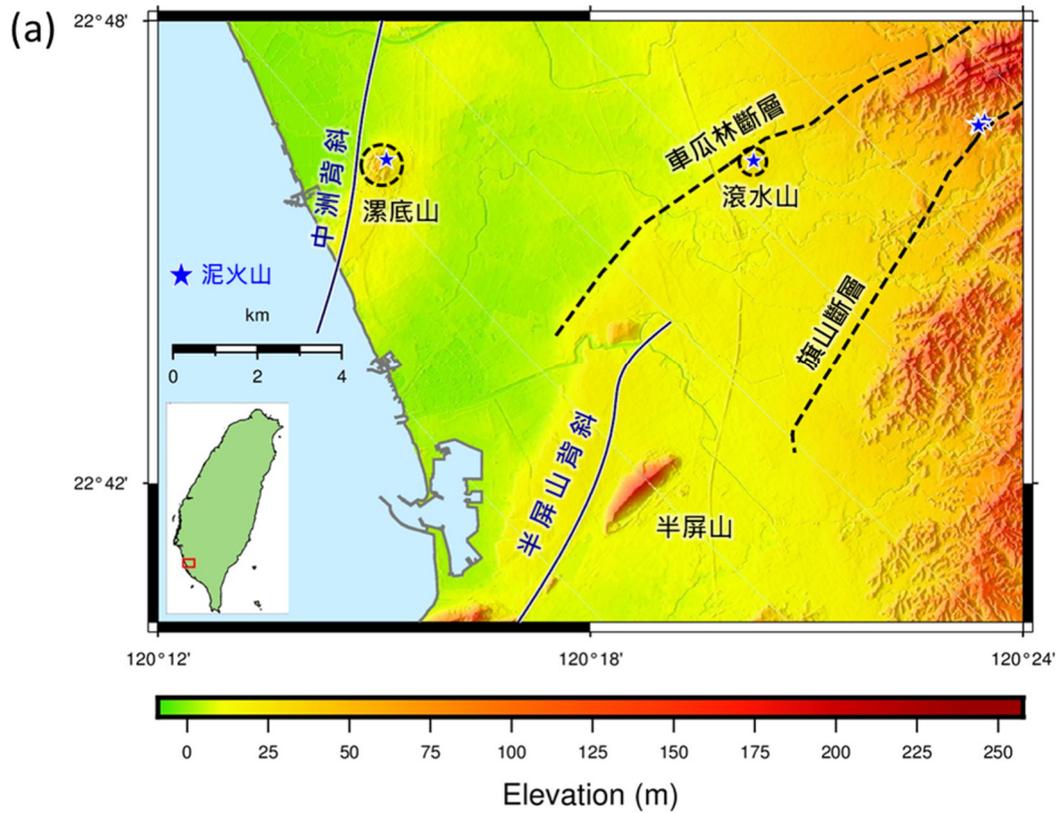
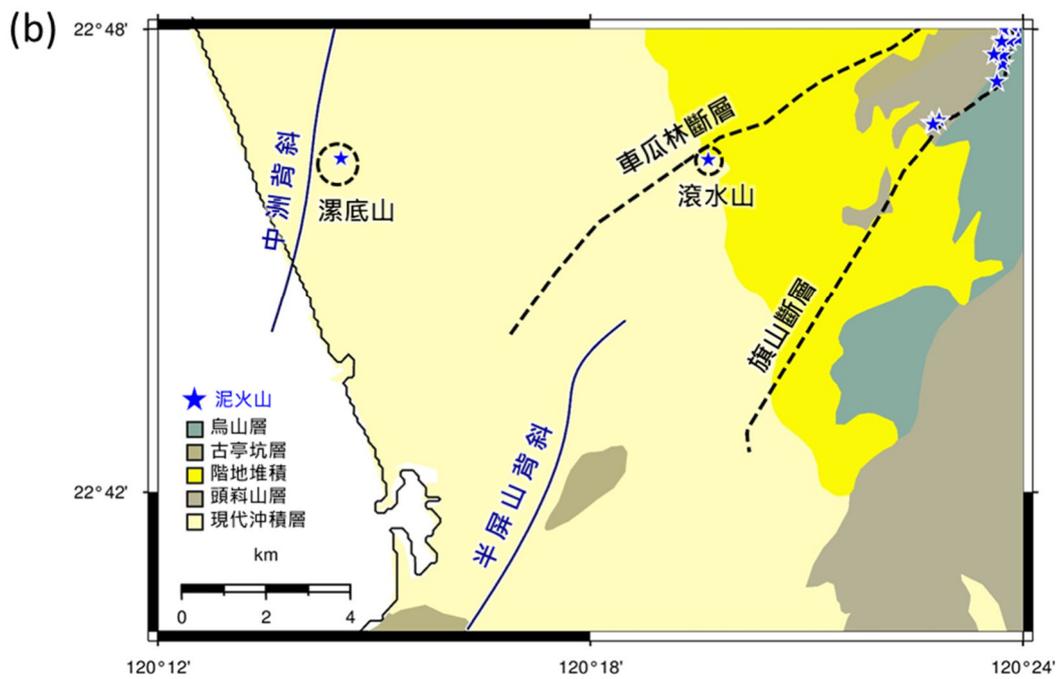
圖 2.5 滾水山及漂底山區域地形與地質圖。

滾水山及潔底山皆位於高雄市北側區域，為北側嘉南平原與南側屏東平原之過渡帶，地形上除了平原之外，西側近臺灣海峽側有珊瑚礁丘陵隆起形成之大、小崗山，隨後即為西部麓山帶，東由田寮、燕巢區起往中央山脈延伸，整體地勢呈現東高西低（圖 2.5a）。此外，臺灣西南部區域有豐富的泥火山地形，其主要分布於臺南、高雄及屏東縣境內，多半位在背斜軸部及斷層附近（圖 2.6），且大致可劃分為古亭坑背斜泥火山帶、旗山斷層泥火山以及高屏海岸平原泥火山帶三帶（曾威豪，2006）。滾水山及潔底山則位於高屏海岸平原泥火山帶中，區域內除了潔底山、滾水山外還有鯉魚山，共三個泥火山區。同小琉球島，此區主要以青灰泥岩為主，屬於顆粒細小，膠結性不佳之材質，故其岩性較弱易受沖蝕（圖 2.5b）。而由於泥貫入體是位於臺灣西南海域的重要地質構造特徵（Sun and Liu, 1993；蔣正興和俞何興，1997），雖然通常隱伏於海床下方，但若有裂隙或斷層貫穿地層，便可能藉由該裂隙噴出泥質沉積物，而形成泥火山外觀，故該區域地形之形成亦被認為與泥貫入體有關。

藍色星號為泥火山；深藍色實線為背斜構造；黑色虛線為活動斷層；黑色虛線圓圈為漂底山及滾水山。(a) 滾水山及漂底山區域地形圖。越偏暖色系表示地勢越高。左下角為滾水山及漂底山區域地理位置，位於紅色方框內。(b) 滾水山及漂底山區域地質圖。淡黃色為現代沖積層；淺墨綠色為頭崙山層及其它相當地層；黃色為階地堆積；黃墨綠色為古亭坑層；深綠色為烏山層。

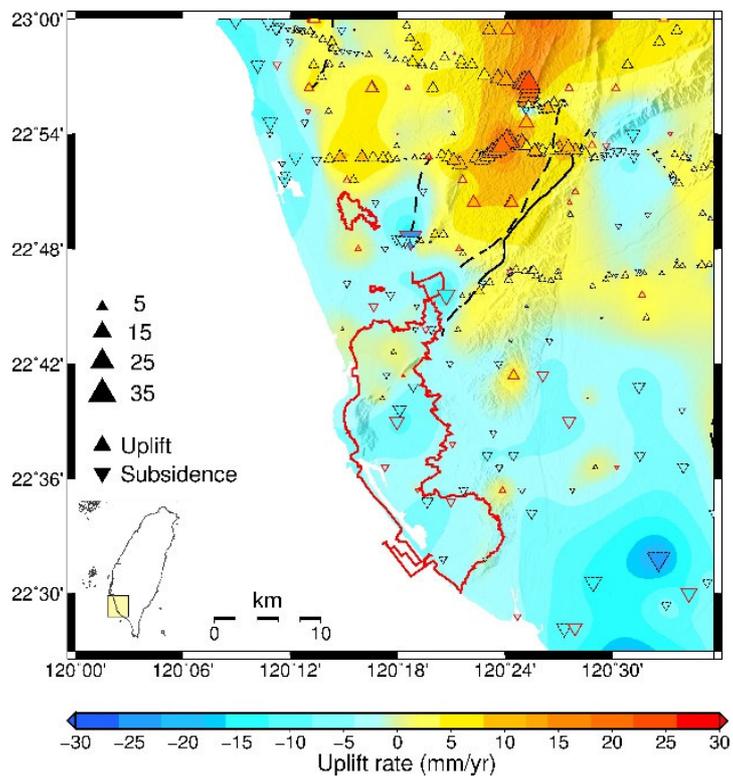
此外，此區域最顯著之破壞與相關災害，即為國道 3 號田寮 3 號高架橋及中寮隧道，根據國道高速公路局與台灣世曦工程顧問股份有限公司「國道 3 號田寮 3 號高架橋及中寮隧道區域地殼變形監測」一系列之計畫工作指出，車瓜林斷層與旗山斷層分別通過田寮 3 號高架橋及中寮隧道北出口處，車瓜林斷層造成高架橋近乎 50 mm/yr 的縮短量，旗山斷層則於隧道處造成高達 80 mm/yr 的垂直速度差異量，兩條斷層間的塊體也有近乎 100 mm/yr 之顯著快速抬升量（圖 2.7），也正是前述的快速抬升造成了中寮隧道北口的垂直淨空不足進而可能影響車輛通行與安全疑慮，故國道高速公路局與台灣世曦工程顧問股份有限公司於 2018 年起便採取拆除中寮隧道北口，並將土方回填至田寮 3 號高架橋

圖 2.7 西南部地區 2010 至 2016 年相對於澎湖白沙站 (S01R) 之 GNSS 垂直速度場。擷取自中央地質調查所 (2021)。三角形方向表示抬升或沉降；三角形大小表示速度大小；暖色系表示抬升速率；冷色系表示沉降速率；黑色邊框表示精密水準；黑色虛線邊框表示 GNSS 移動站；紅色邊框表示 GNSS 連續站。黑色實線與虛線線條為活動斷層。

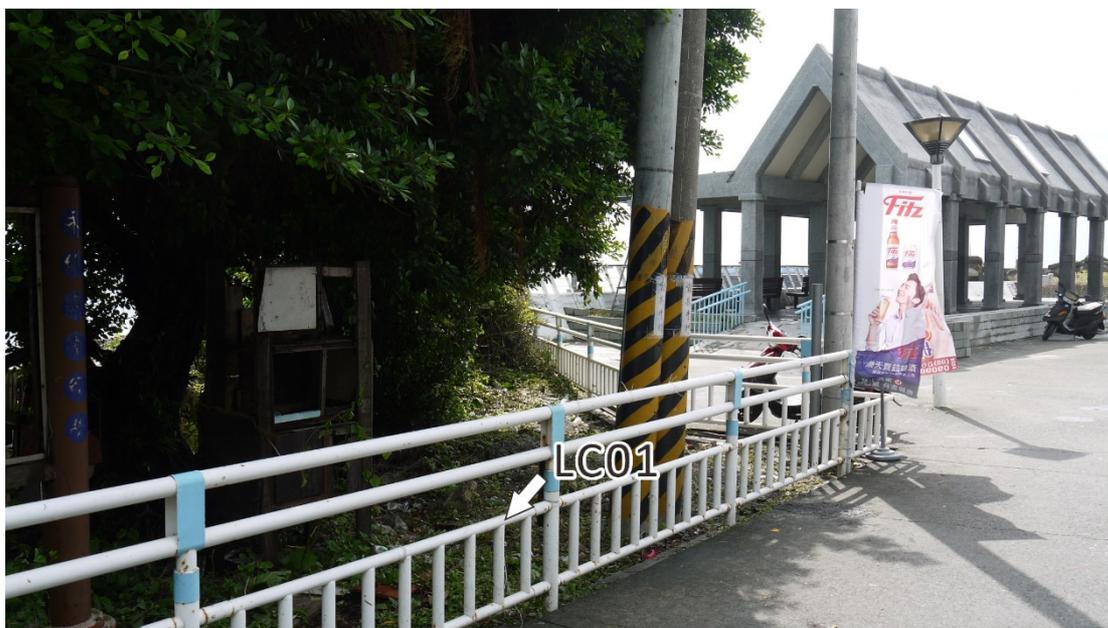
圖 3.1 點位 LC01 之周圍環境。

該點位於小琉球東北端白沙尾漁港旁接近花瓶岩的路邊(圖 3.1；圖 3.14)，是 GNSS 控制點和一等水準點共點，雖然此點位於港邊，但是周圍環境大致穩定。然而該樁位已被大量覆土掩埋，需要經過簡單挖掘才能找到鋼標，因此就點位穩定性而言，需考慮是否會受到覆土的應力產生系統性的位移。此外，此點上方就是一棵大樹，在設置之初，該樹並未嚴重影響點位透空度，而現今的大樹已經嚴重影響到 GNSS 觀測之透空度，但不影響水準測量之通視，因此就現今的環境而言，該點不適合再當作 GNSS 控制點，且點位保存環境不佳，建議將該點遷移至附近更好的位置，或提高維護頻率。

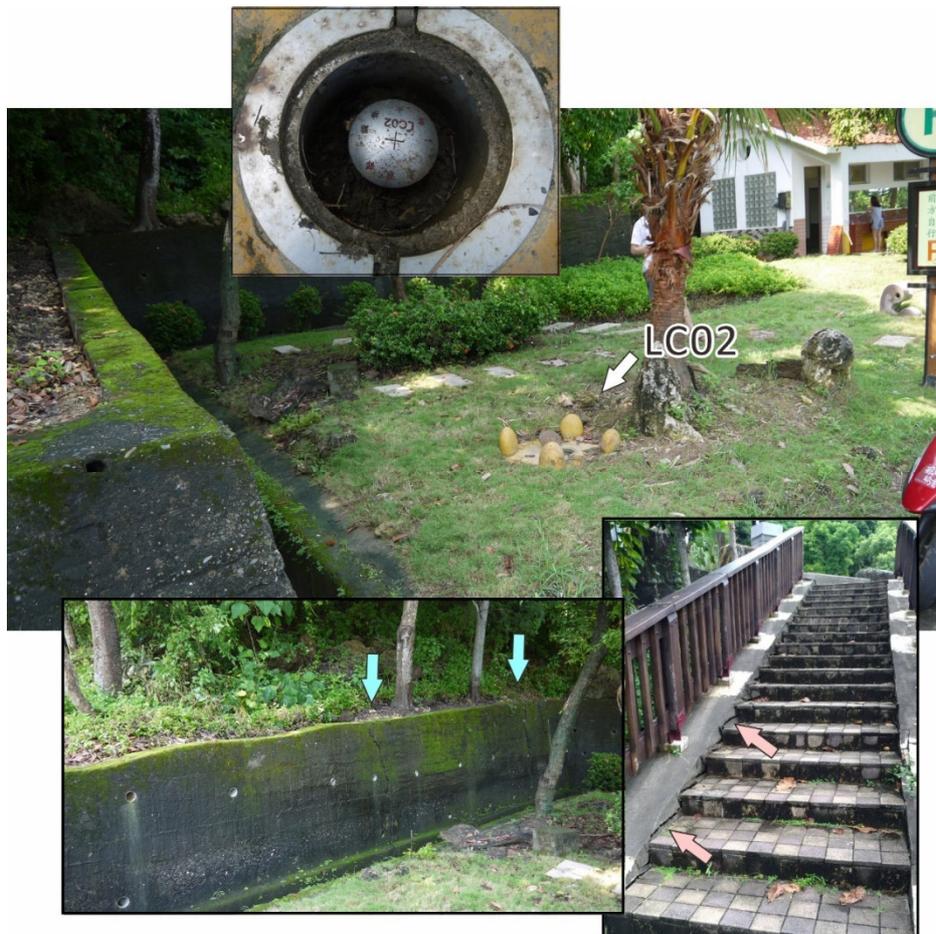
圖 3.2 點位 LC02 之周圍環境。

該點位於小琉球美人洞旁附近的停車場與公廁旁(圖 3.2)，是 GNSS 控制點和水準點共點。此點位於山邊的平坦地，且在公廁整建前之點位埋設狀態良好，乍看下是符合地質穩定的環境，然而仔細察看點位旁的護坡(圖 3.2 藍色箭頭)，會發現水泥護坡已經出現數條寬度超過 3 公分的裂隙。再往岸邊約 10 公尺處往下走的階梯查看，會見到階梯已經產生 1 公分以上的垂直張裂裂隙(圖 3.2 紅色箭頭)。另檢視停車場旁的環島道路，會發現停車場旁的路段較兩側路段高程為低，且有重鋪的痕跡。這些跡象都指出這個局部區域可能位於邊坡滑動區域，才導致這些人造建物之破壞。此外，在 2022 至 2023 年間前往該處時，已見到此處公廁在整建。因此，不論是從其所在之地質環境來看，或是受到公廁整建工程的影響，皆使 LC02 不適合作為一等水準點與衛星控制點。

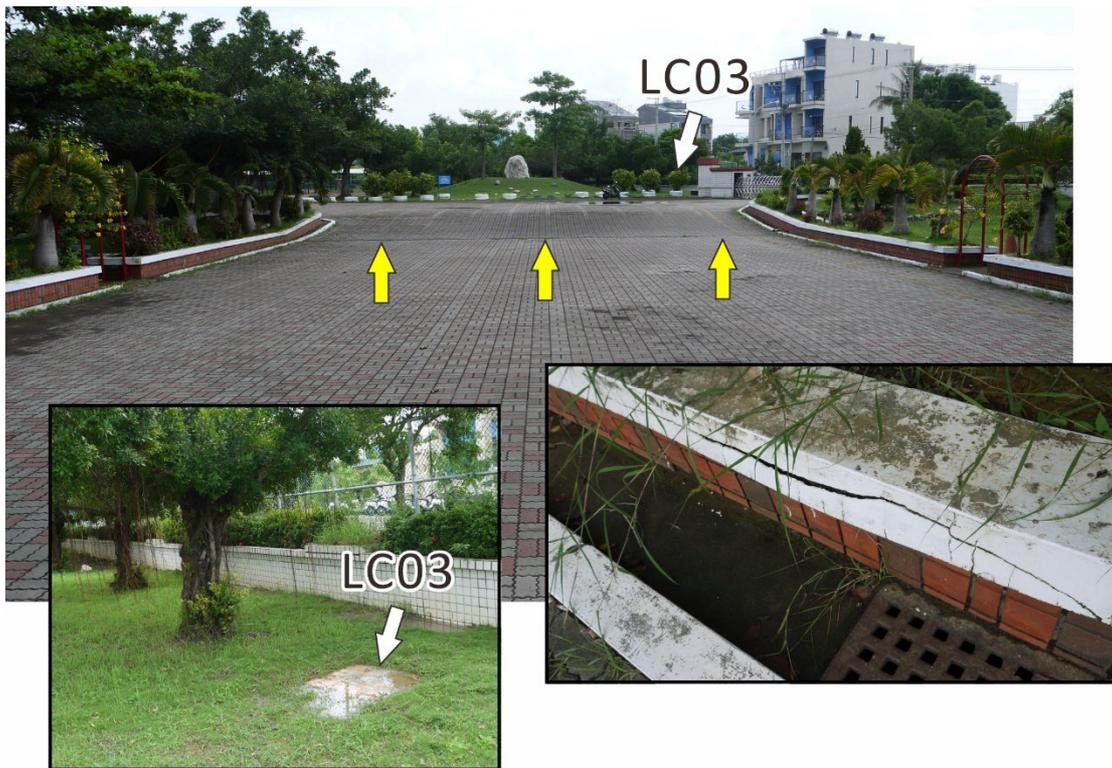
點位 LC03 和 T293 皆位於全德國小，兩個點位直線距離在 200 公尺以內。LC03 為一等水準點，同時也作為 GNSS 控制點，位於校門口左側圍牆內的地面上(圖 3.3)，點位一旁榕樹茂盛，造成透空不佳，周邊無破壞或變形，數公尺旁花圃有裂隙，但初判應為植物樹根造成；T293 為三等控制點，位於該校西南方教室樓梯口上方的樓板上。LC03 位於東北方，而 T293 位於西南方。兩者之間的空地上可以見到一條西北-東南走向延伸、高約 20-30 公分向西南傾斜的崖面(圖 3.3 黃色箭頭)，這個崖面可以持續向西北方向延伸，且崖底兩側花臺圍牆可以見到擠壓破壞的新生破裂。因此這個崖面很有可能是由於潛移逆斷層所造成。LC03 位於斷層上盤，T293 位於斷層下盤。換言之，點位 LC03 和 T293 皆不是位於地質穩定的區域中。此外，T293 經清查已遺失。

圖 3.3 點位 LC03 與 T293 之周圍環境。點位 T293 位於拍攝者後方教室頂樓，該點位已遺失。

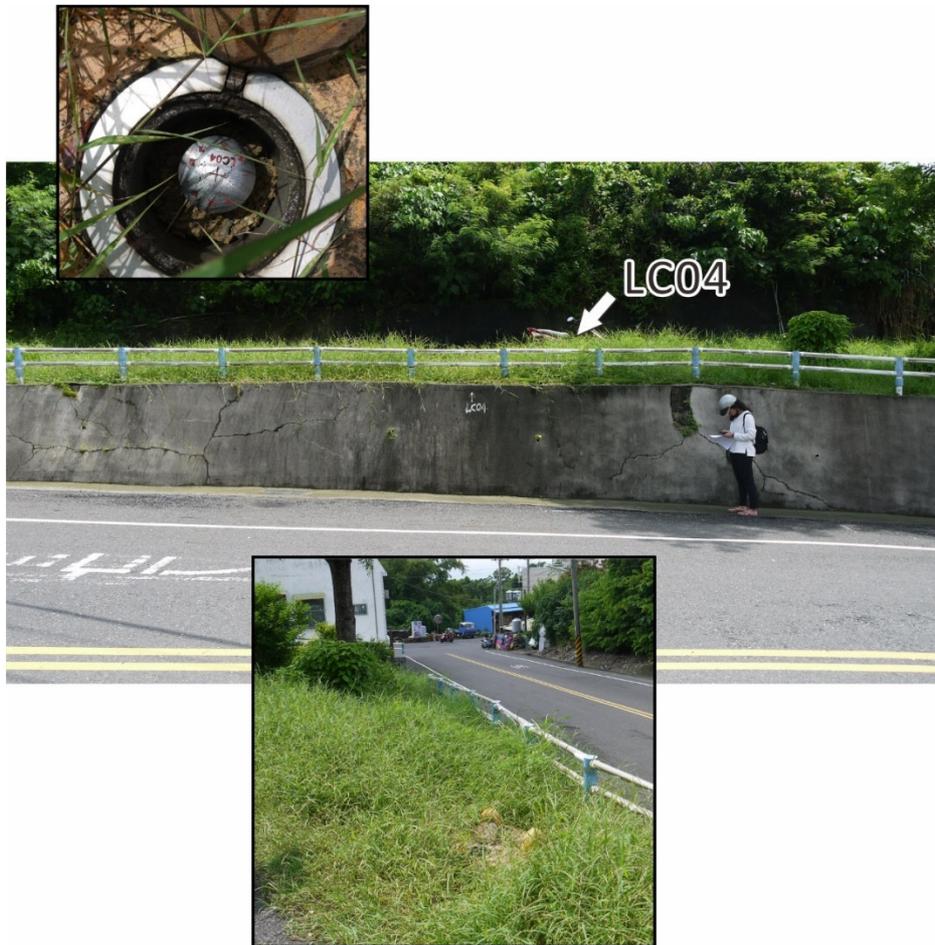
圖 3.4 點位 LC04 之周圍環境。

LC04 為一等水準點，同時也作為 GNSS 控制點，位於上杉路下坡左側之草地上(圖 3.4)。該點透空度良好，由於位於相對平坦的草地上，所以看起來該點位似乎是穩定的。然而，若檢視上杉路旁的水泥護坡(圖 3.4)，則會發現整個護坡皆有非常新鮮的破壞，呈現擠壓抬升的破壞形態。在點位旁的水泥面，甚至出現破壞上拱的形態。比對這個位置的上杉路與比鄰的點位草地會發現點位草地應是原地形高度，上杉路的坡道應是後來開路修築的，因此結合此處見到的抬升破壞，可以判定這個區域正處於擠壓抬升的環境。換言之，LC04 並不是位於地質穩定的區域中。

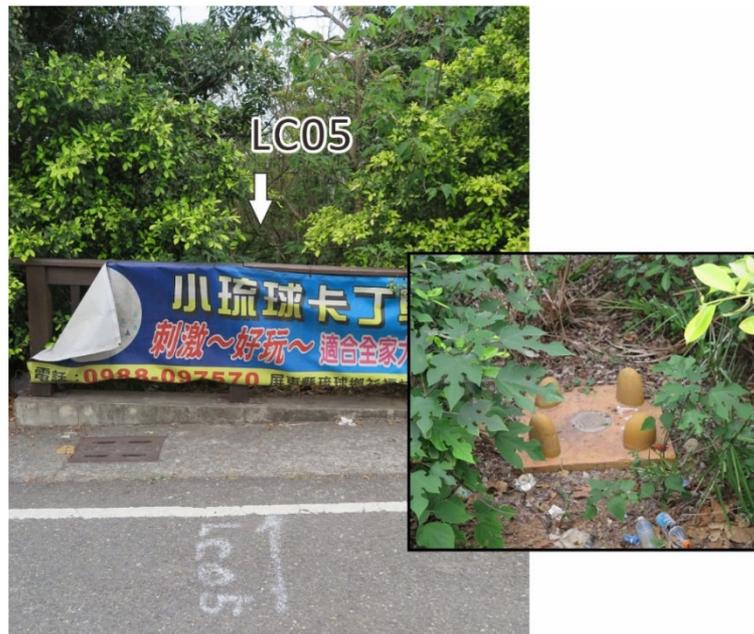
圖 3.5 點位 LC05 之周圍環境。

LC05 為一等水準點，同時也作為 GNSS 控制點，位於烏鬼洞遊客入門處 (圖 3.5)。該點設立之初的透空度良好，由於位於相對平坦的草地上，所以看起來該點位似乎是穩定的。然而，現今點位已被大量的樹叢圍繞，透空度已不佳，(圖 3.5)。就目前的現地調查結果指出，點位應位於地質活動較穩定的區域，所以仍然可以做為水準點使用。

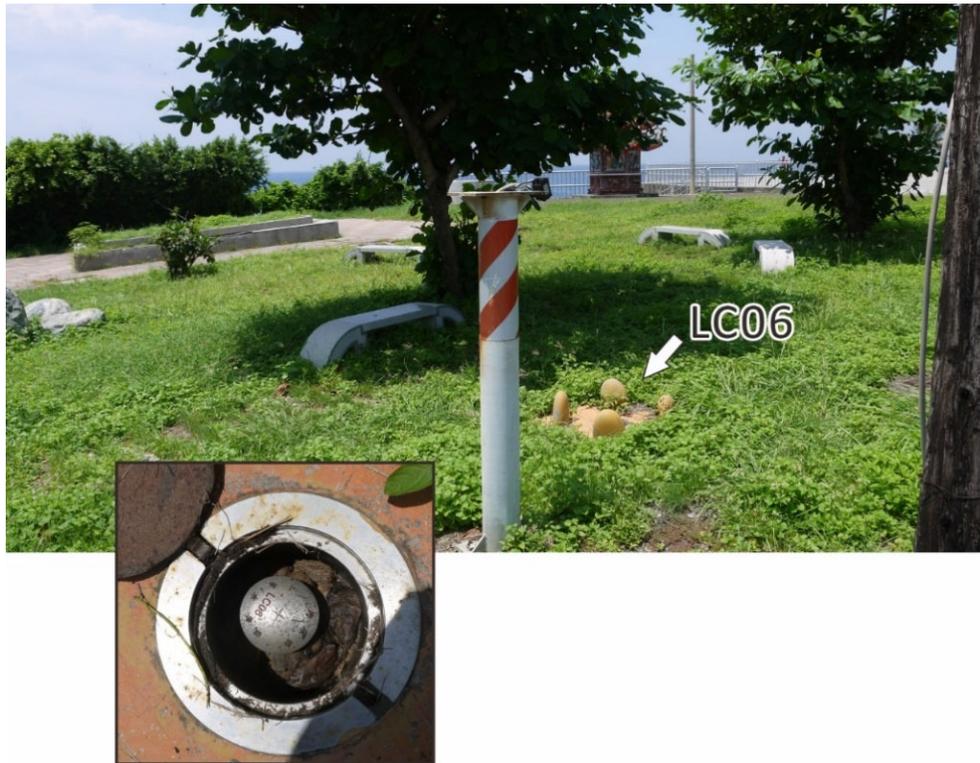
圖 3.6 點位 LC06 之周圍環境。

LC06 為一等水準點，同時也作為 GNSS 控制點，位於南福村附近，鄰近二龍宮與公園涼亭，點位在公園人行步道旁(圖 3.6)。該點南側有樹蔭遮蔽，透空度不甚理想，根據目前的點位調查結果指出，LC06 應是位於地質穩定的區域中。

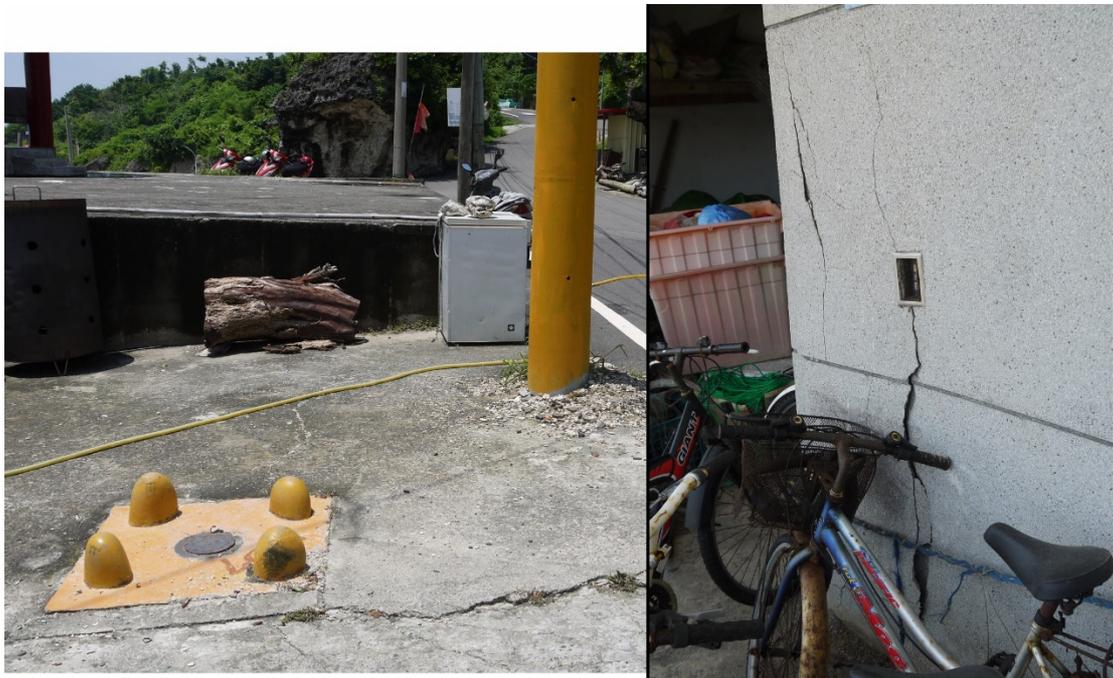
圖 3.7 點位 LC07 之周圍環境。

LC07 為一等水準點，同時也作為 GNSS 控制點，位於大福村大福亭旁之路邊水泥地上(圖 3.7)。該點透空度良好，由於位於水泥地上，所以看起來該點位似乎是穩定的。然而，須注意距離點位僅約 10 公尺附近之新漁港漁具倉庫，該建物牆壁上已出現大量的新鮮破裂，顯示這些破壞仍在進行中(圖 3.7)。目前懷疑這些破裂可能和活動斷層有關，因此需持續注意其後續破壞的形態發展。換言之，LC07 有高度的可能性並非位於地質穩定的區域中。

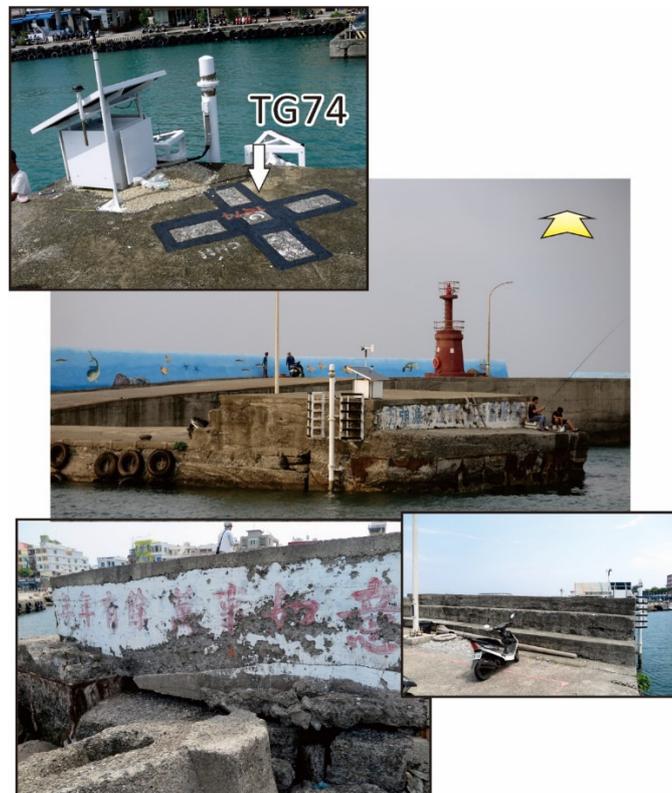
圖 3.8 點位 TG74 之周圍環境。

該點位於小琉球東北端白沙尾漁港中的堤防上，鄰近不到 1 公尺遠的位置即是小琉球潮位站(圖 3.8)，是為了之建立與維護離島高程控制系統而設置，為內政部之 GNSS 控制點與水準點，該點位鋼標本身狀況良好，標號及十字也仍清晰可見，也完全無遮蔽，透空極佳。根據國土測繪中心的「106 年度高程基準檢測工作報告」指出，為了解高程系統基準是否穩定，又因潮位基準與高程系統相互結合，所以除潮位儀本身的準確度外，還須掌握潮位站之穩定性，以排除潮位站的沉陷因素。在該報告中同時也指出，點位 TG74 狀況良好。但根據現場的觀察，該點位位於港內的堤防上，初看之下的點位狀況確實相當穩定(圖 3.8)。然而若觀察堤防四周，則會發現堤防已向潮位站方向傾斜，並且已經出現因為水泥塊滑動所造成之巨大裂隙，且此滑動也和區域地質構造活動無關，說明此潮位站與 TG74 點位已經不再位於穩定的塊體上。雖然該點位之透空度極佳，卻不再適合作為基準點或是基本控制點的檢測，也不適合作為地殼變形監測點位。

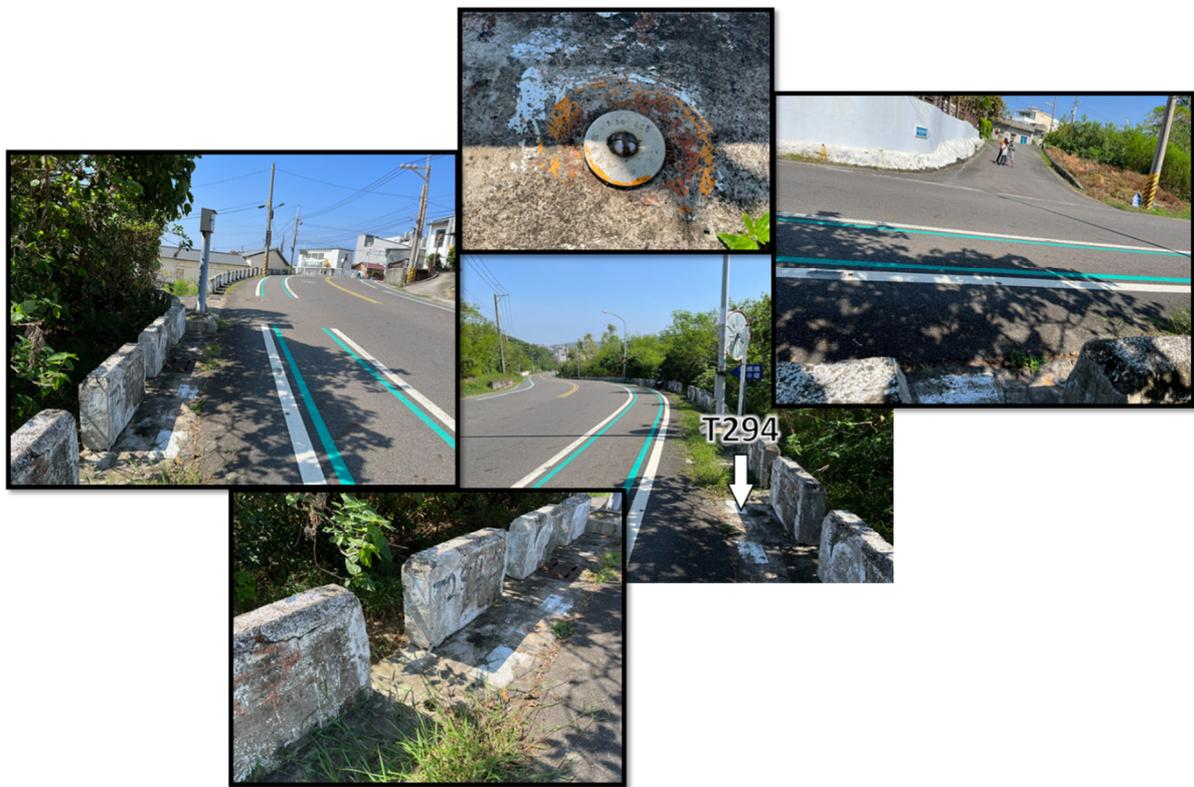
圖 3.9 點位 T294 之周圍環境。

該點位於小琉球中山路西南端的 GNSS 控制點，但該點東側有一大片樹林遮蔽該點，嚴重影響透空，進而造成訊號極資料之不穩定，而該點位十字標中心也已鏽蝕一圈、不清晰，極有可能造成每次施測時定心之位置有所偏差。另此點位設置於水溝上，結構相對不穩定，周圍水泥護欄亦可見破裂，雖然底下結構無其他破壞或變形，但此處位於該路段之中山路往西南抬升處以極對向道路抬升之交界處(圖 3.9)，且對向地勢較高之區域內部分房屋有明顯結構損壞，故應與測量結果比對，確認此點位之變形型態。

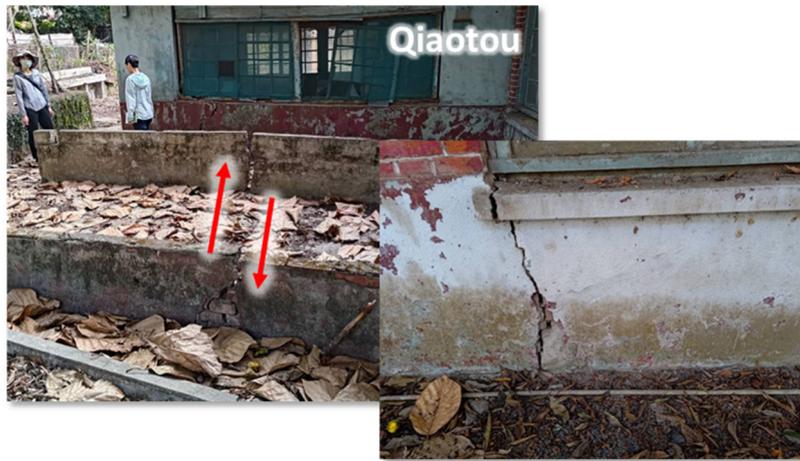
鄰近滾水山西側之橋頭糖廠大門附近之日治時期舊宿舍，有明顯之右移錯動破壞，其破壞與車瓜林斷層錯動方向一致，且位置與車瓜林斷層位置相符，可知潛移斷層雖然不向鎖定斷層那樣具有較大之威脅性，但其對於地表及建物之破壞仍非常顯著，進而也會影響基本控制點之穩定性（圖 3.10）。

圖 3.10 橋頭糖廠內建物顯著破壞。

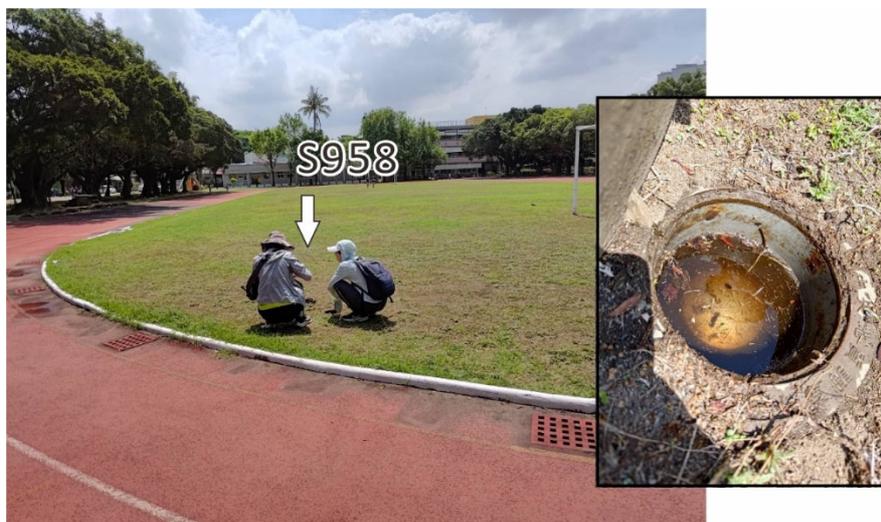
圖 3.11 點位 S958 之周圍環境。

該衛星控制點位於左營國小的操場跑道邊，為中央地質調查所設置之地殼變動監測點 G158。該點點位狀況良好，透空度佳（圖 3.11）。學校位於都市中，操場並無觀察到顯著破裂，因此該點適合當作衛星控制點。

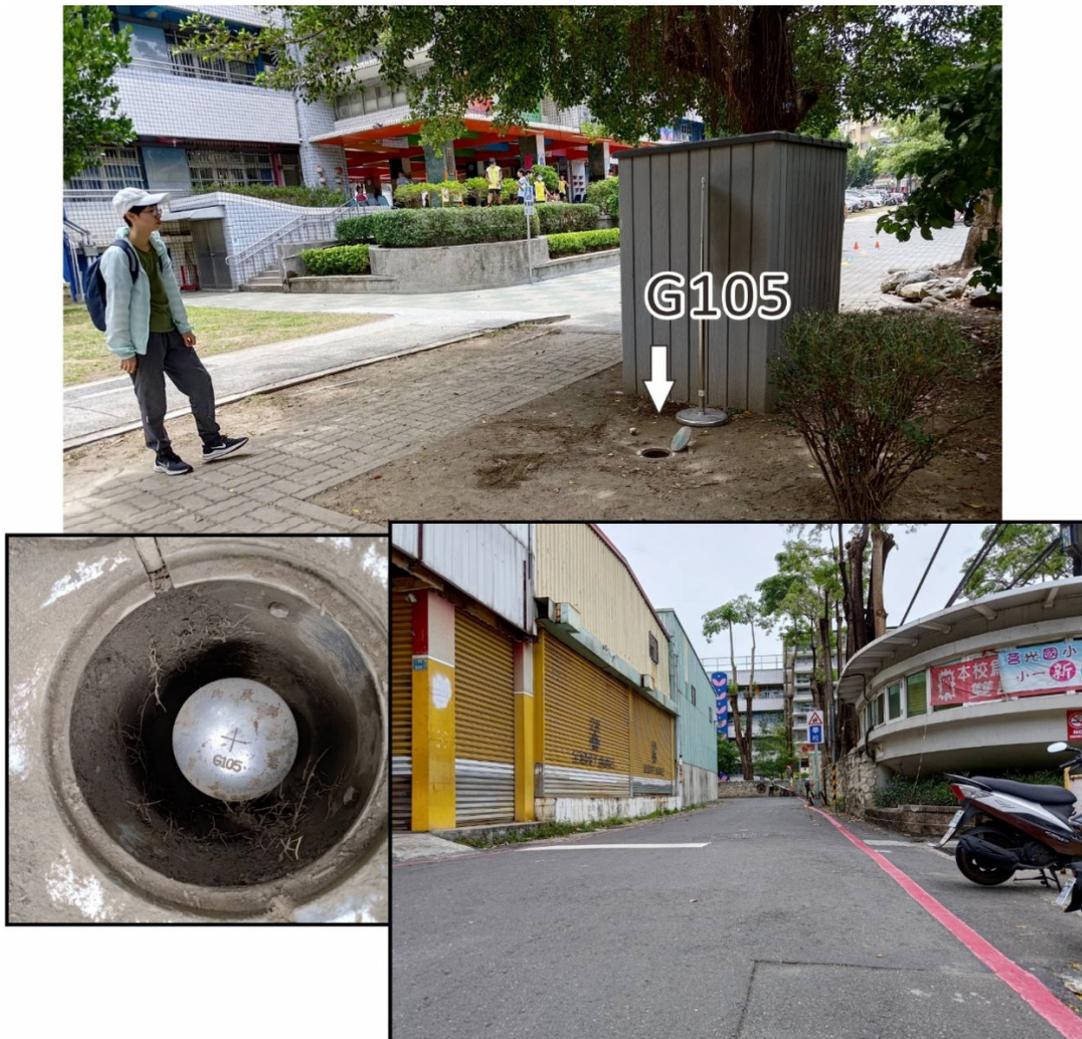
圖 3.12 點位 G105 之周圍環境。

該點位於莒光國小大門旁之草皮上，為一等水準點（圖 3.12）。該點點位狀況良好，樁位穩固，但是透空度差（圖 3.12），因此無法當成衛星控制點使用。然而在檢視周圍環境後，發現該點位所在地勢向西南傾斜，教室較高而後昌路較低（圖 3.12），因此該點位極可能落在背斜其中一翼上，在使用時需注意此點位可能位於活動背斜上，或是鄰近活動逆斷層。

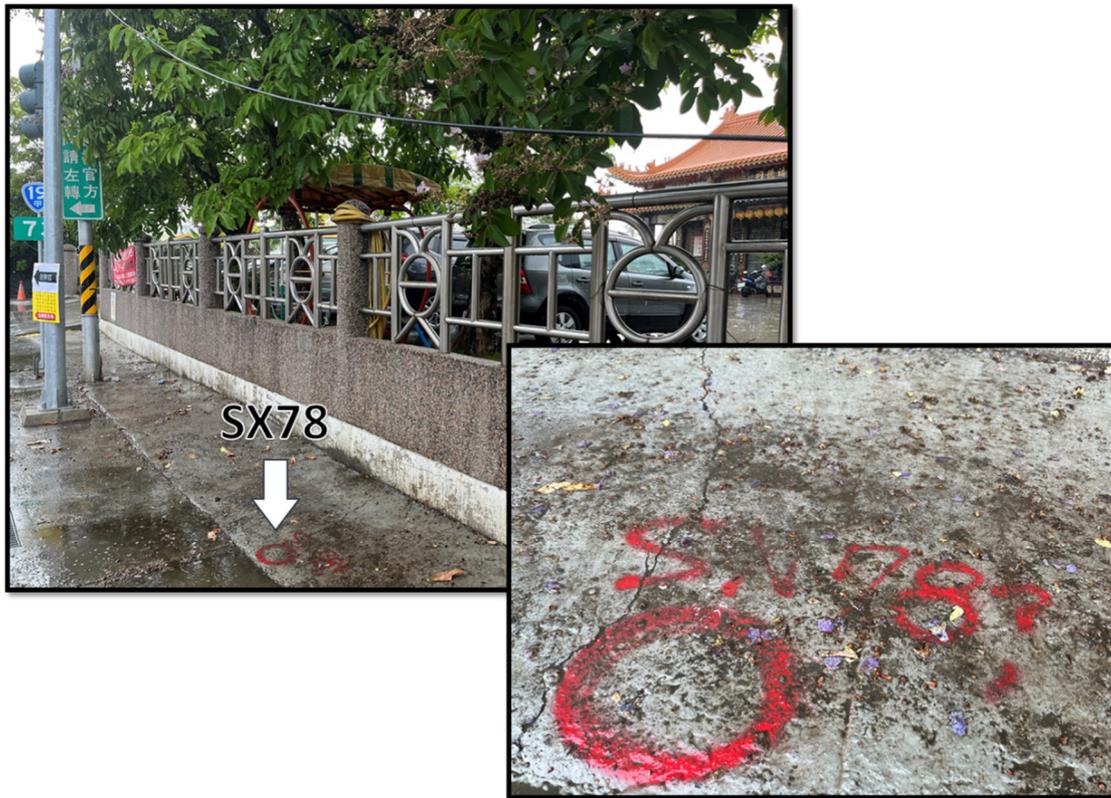
圖 3.13 點位 SX78 之周圍環境。

該點位為衛星控制點，位於台 19 甲道路邊，福德祠圍牆前方（圖 3.13），本團隊於 2023 年 5 月 30 日勘查當天發現該處路段正在施工，而該點位已完全遺失，僅遺留紅色噴漆記號，故未能確定該點是否為原點位位置。此外，該處透空不佳，上方樹蔭茂密，且鄰近圍牆及電線桿，即使並未遺失，接收衛星之條件也不佳。且該處鄰近車流量較大之三岔路口，有被輾壓之可能性，周邊也有發現路面龜裂的狀況，但目前無法排除是否為施工造成（圖 3.13）。

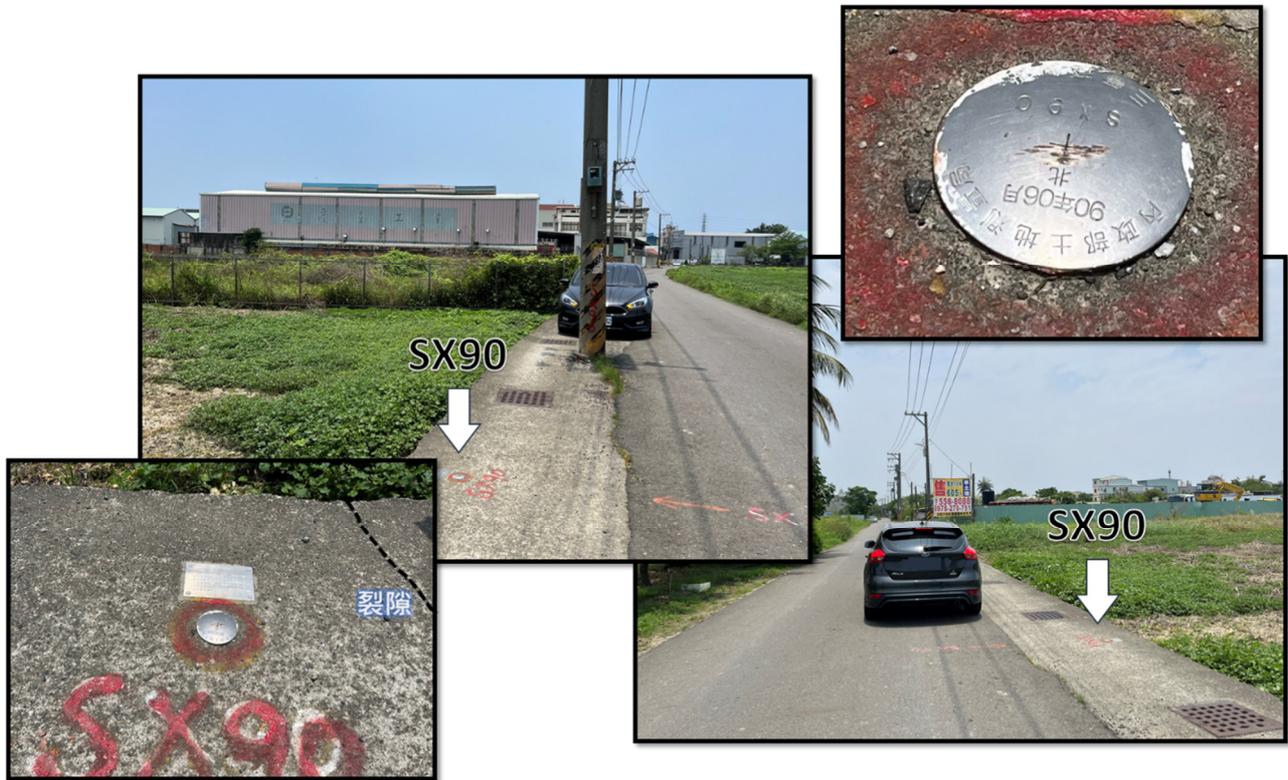
圖 3.14 點位 SX90 之周圍環境。

該點位為三等衛星控制點，雖然透空良好，但坐落於水溝上方，且鄰近電線杆，衛星訊號可能受到干擾，另沿路水溝有橫向裂隙（圖 3.14），表示該結構有變動疑慮。此外，此處道路寬度不足，若有會車情形，或車輛欲在此路段停車，易遭車輛輾壓，而實際觀察鋼標，亦有擦痕存在，表示該點位確實有遭受破壞的狀況（圖 3.14）。

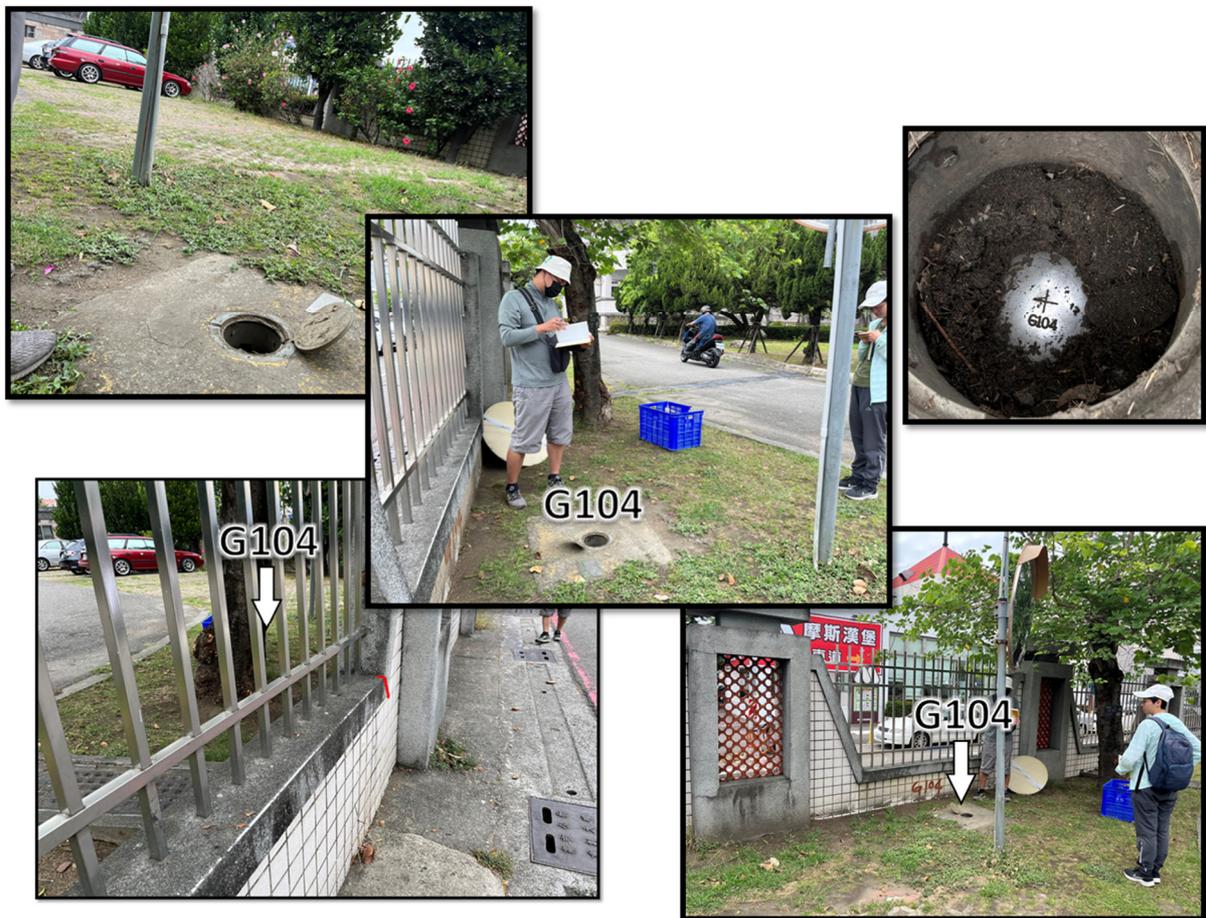
圖 3.15 點位 G104 之周圍環境。

該點位為一等水準點，設置於國昌國中緊鄰德民路 1012 巷之圍牆內側，該點位狀況良好，鋼標上僅些許輕微刮痕，標號及十字仍清晰可見（圖 3.15），四周環境大致平整，無明顯破壞。根據圖資，該處地勢相比外側路面略高一些，然而該點位於右昌斷層下盤，為相對穩定之區域，初步判斷應非地下構造所致。此外，圍牆外雖有發現裂隙，但其位置與圍牆內樹木種植位置相近（圖 3.15），應為樹根生長而非構造活動所造成之結構物破壞。
