# 112 年度特殊地質對基本控制點 影響及因應機制委託研究

Influence of specific geological structures  
on control points and related maintenance strategy

內政部國土測繪中心委託研究

受委託單位：國立成功大學

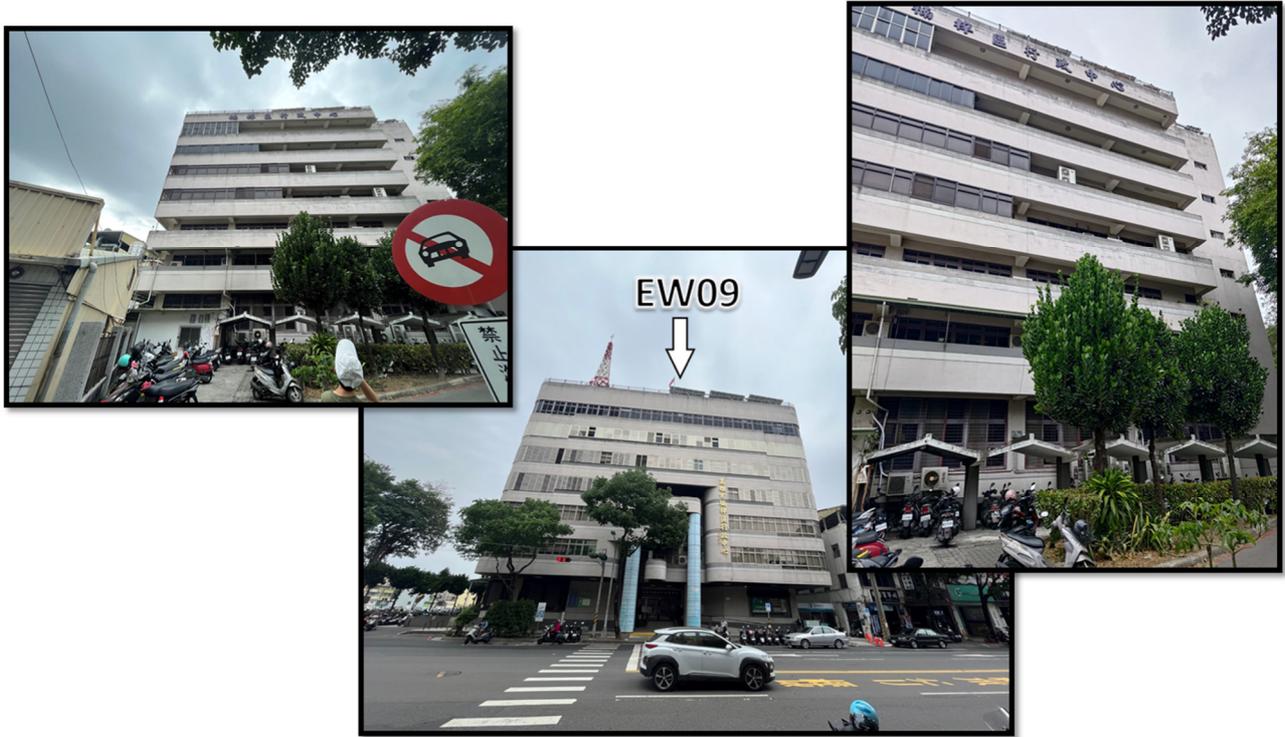
圖 3.16 點位 EW09 之周圍環境。

該點位為衛星控制點，設置於楠梓行政中心頂樓（圖 3.16），因不便進入查看，故以觀察大樓外觀與穩定性為主，經檢視確認，該大樓之結構完整（圖 3.16），無抬升變形或破壞，故初步判斷此控制點位於穩定之區域。

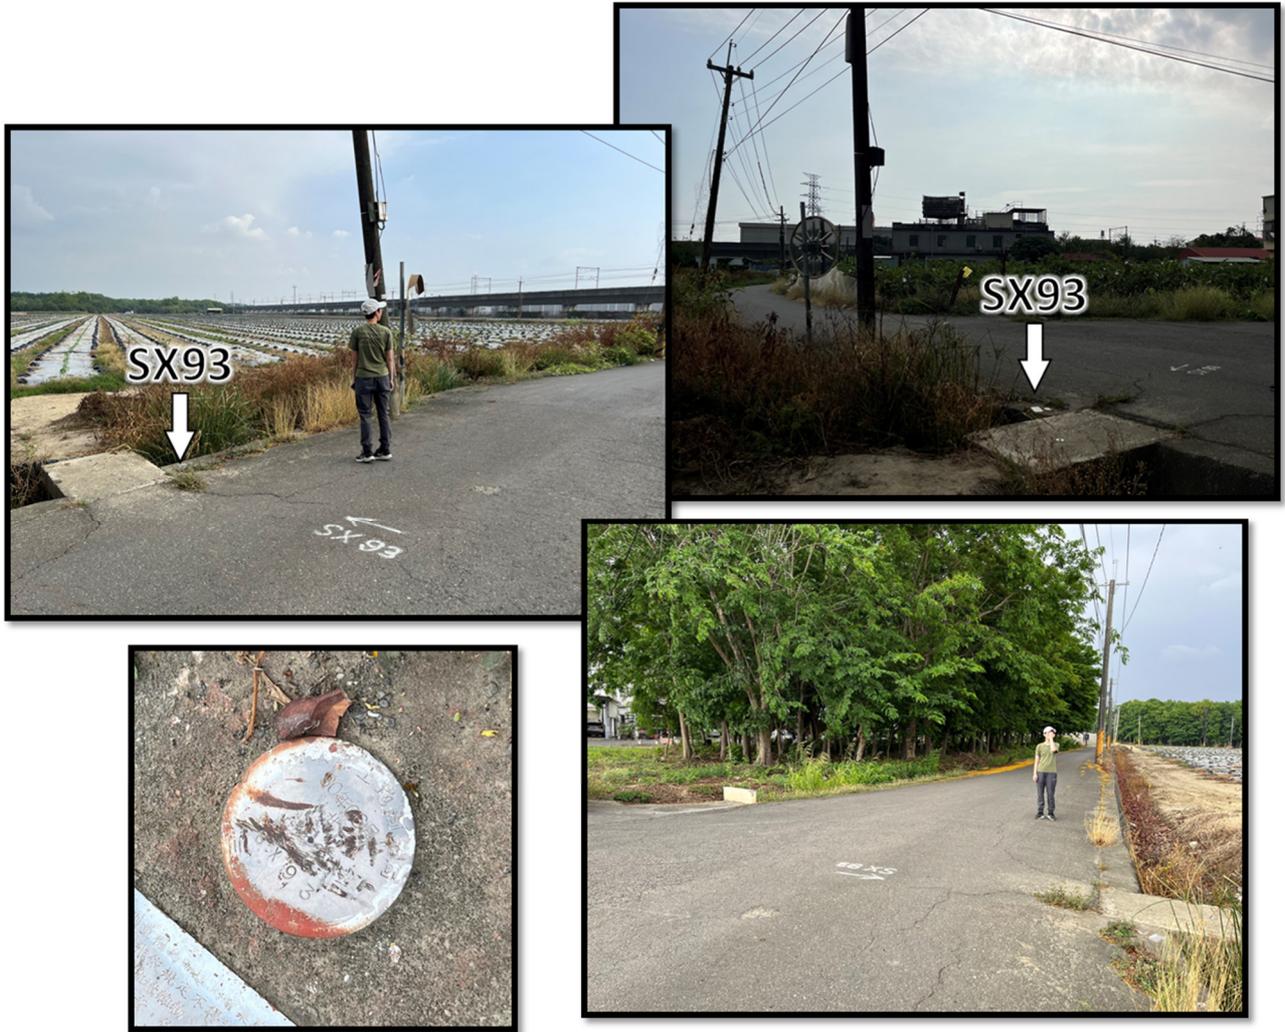
圖 3.17 點位 SX93 之周圍環境。

該點位為衛星控制點，設置於路旁之水溝壁上，鋼標周圍有輕微鏽蝕，標號及十字上有噴漆及髒污（圖 3.17），可能影響每次施測時定心位置產生誤差，建議進行清理。除此之外，周圍環境地勢平坦，無顯著破壞，旁邊的水泥護欄等結構物亦無破壞與變形（圖 3.17），故該點位應屬穩固。

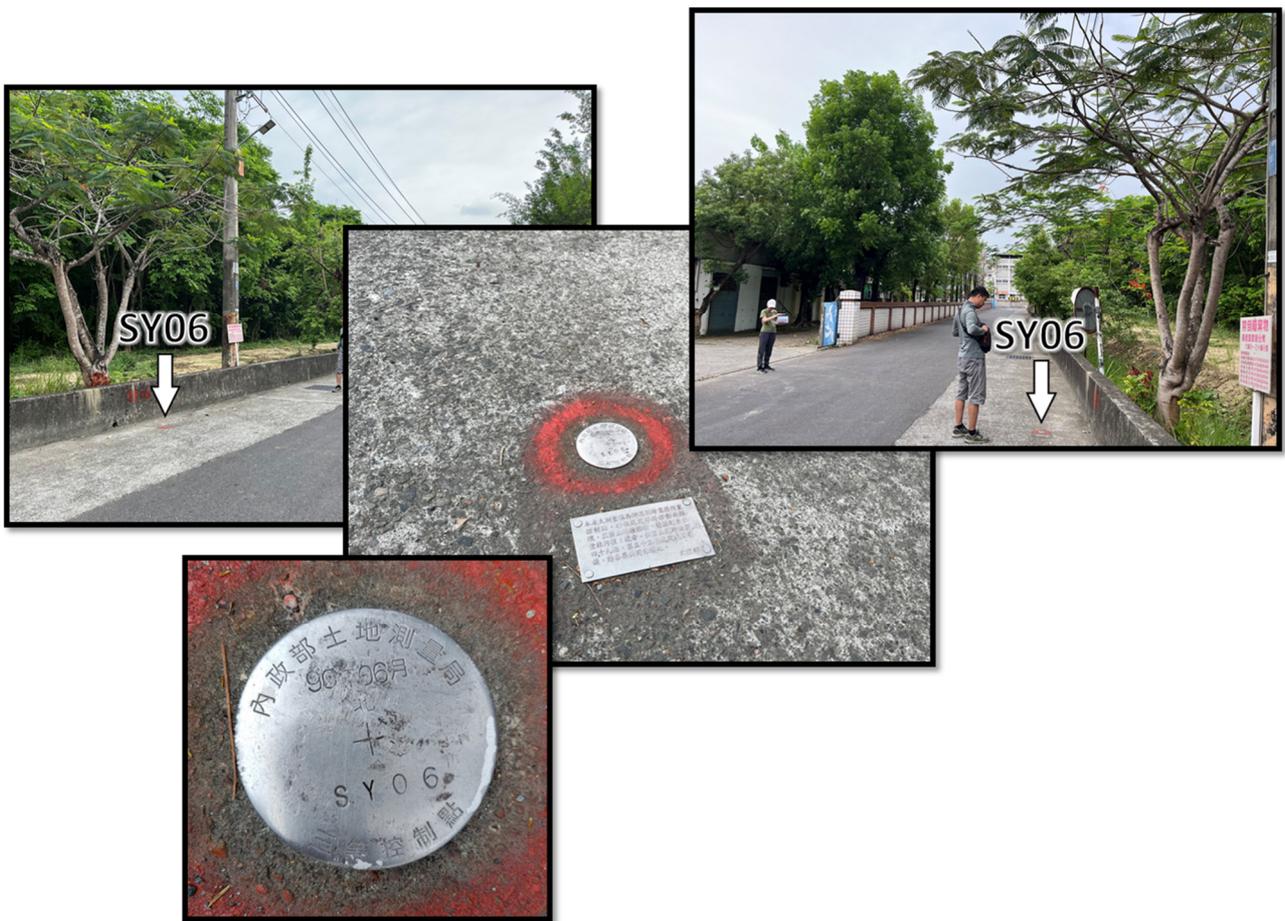
圖 3.18 點位 SY06 之周圍環境。

該點位為衛星控制點，設置於鳳雄國小側門馬路旁之水溝溝壁上，點位埋設雖屬穩固，但緊鄰車道旁，車輛會車時有極高可能會被輾壓，經檢視也發現鋼標上確實有變形磨損之痕跡（圖 3.18），十字刻痕已有部分毀損，建議應盡快修復避免影響定心位置。此外，該點位正上方有樹蔭遮蔽（圖 3.18），降低其透空度，影響衛星訊號接收。

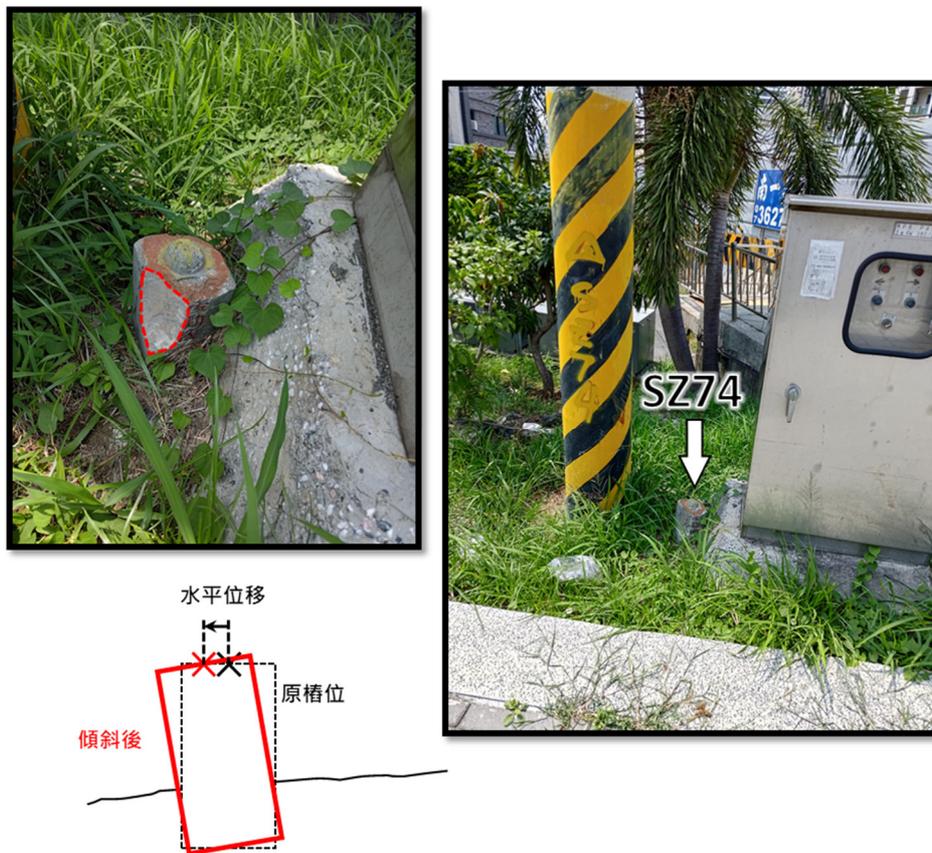
圖 3.19 點位 SZ74 之周圍環境。

該點位為衛星控制點，設置於興中橋旁人行道旁斜坡上，緊鄰電線桿，為水泥樁位，其破損程度高，且樁標上之十字已嚴重磨損（圖 3.19），雖然樁位看起來仍算穩固，但相鄰之儀器箱基座明顯可見已與土地分離（圖 3.19）。由於該點位位於後勁溪堤防上，因此，應謹慎確認其是否有不均勻沉陷導致點位發生傾斜，而有水平運動之發生。此外，該點位位於斜面上，不利於長時間的觀測作業。

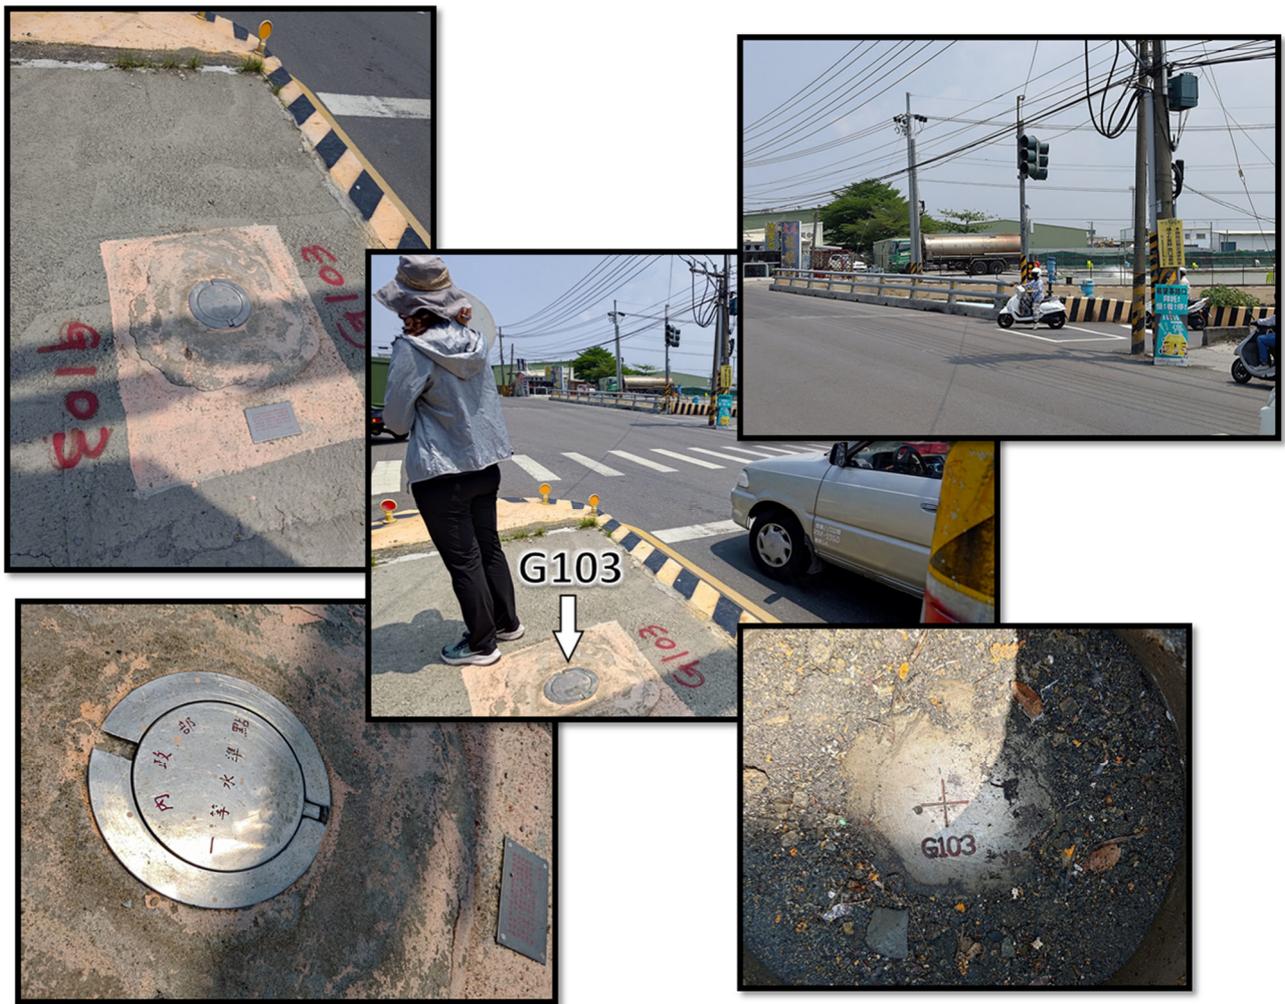
圖 3.20 點位 G103 之周圍環境。

該點位為一等水準點，設置於台 17 線之中央分隔島上，基礎穩固，點位狀況良好，樁標標號與十字皆清晰（圖 3.20），周圍地勢大致平坦，大區域觀之，由衛星控制點 SZ74 往北至此之地形呈下坡，地質活動可能相對穩定。此外，該點西側臨近海岸，且東北方有魚塭（大尾龍膽池）（圖 3.20），可能有進行抽水，故須檢視資料是否有地層下陷之可能性。

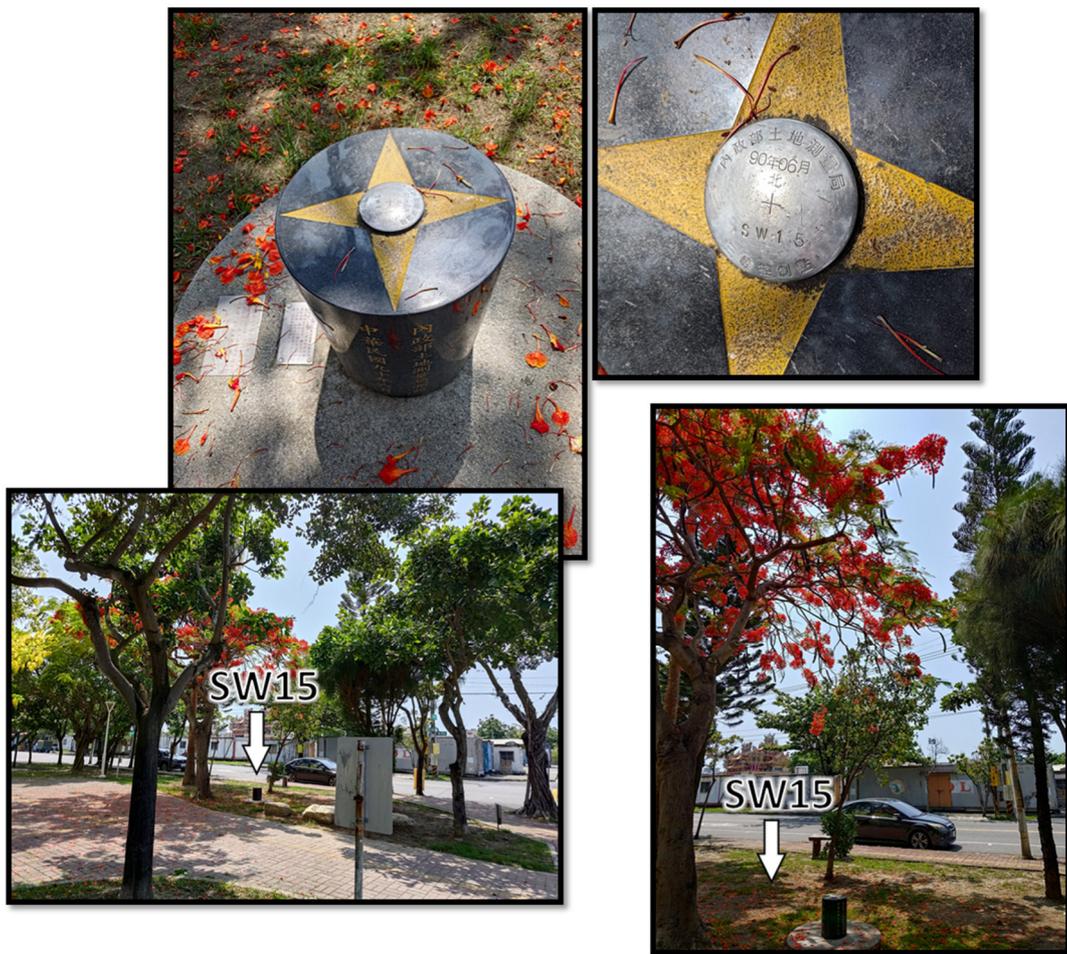
圖 3.21 點位 SW15 之周圍環境。

該點位為衛星控制點，設置於蚵仔寮兒二公園中，為水泥樁上嵌鋼標型態之點位，基礎穩固、點位狀況良好，標號與十字清晰未受破壞（圖 3.21）。周圍環境穩定，視線範圍內地勢平穩。然而此點位於鳳凰樹下，遮蔽嚴重，透空極差，且與樹距離僅約 1 m（圖 3.21），樁位未來有受樹根破壞之可能性。此外，此點位於漁港旁，後續應確認是否有地層下陷之疑慮。

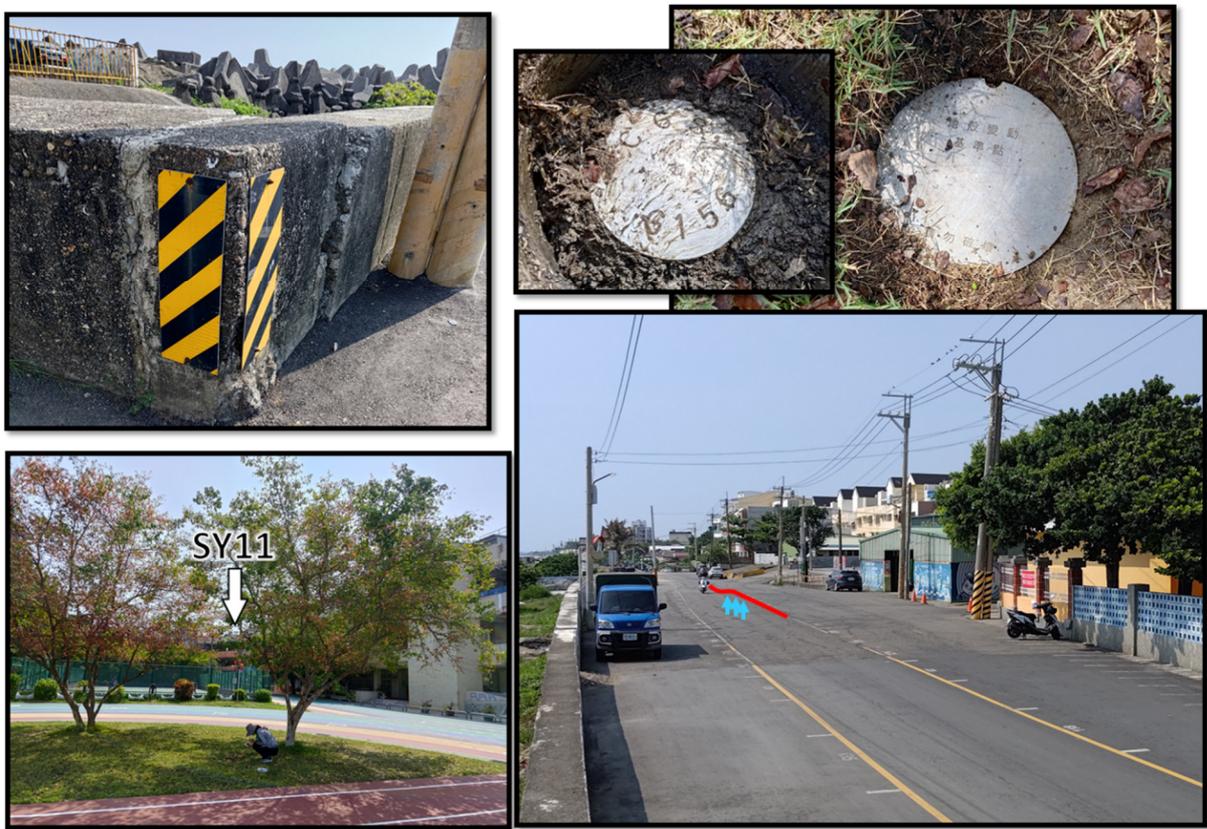
圖 3.22 點位 SY11 之周圍環境。

該點位為衛星控制點，為地調所所設置之地殼變動基準點 G156，設置於蚵寮國小操場跳遠跑道旁，點位穩固且標號十字清晰，但樹蔭遮蔽嚴重（圖 3.22），透空已不佳，若採長時間觀測則勉強可行。此點位於海邊，且在點位周圍跑道旁也有觀察到人行道有部分分離，需注意是否為地層下陷區。此外，校園外圍環境不正常，西側海邊赤崁南路 94 巷教職員停車場附近有隆起，且水泥護欄有明顯的破壞（圖 3.22），此區地形高低變化大，學校正好位於地勢高區，後續若有進一步之計畫工作，應嘗試確認該區域是否位於背斜軸上。

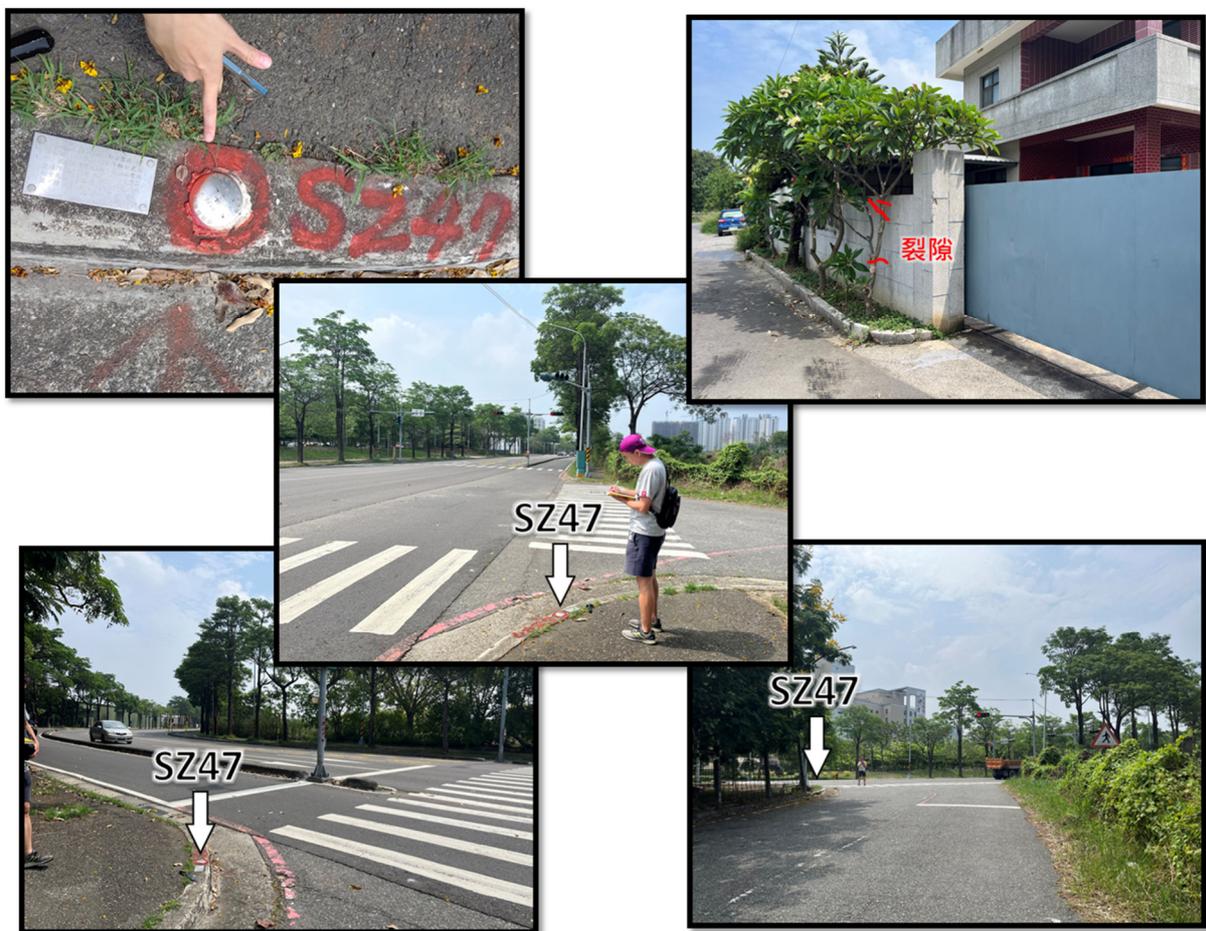
圖 3.23 點位 SZ47 之周圍環境。

該點位為衛星控制點，設置於路口人行道旁，點為本身穩固、標號清晰，但點位北側有大樹遮蔽（圖 3.23），透空度較差。而地質條件上，其東北方延伸至橋新十路路段，為向東北方向下傾斜，比對斷層分布圖則可發現，此區域之道路坡度可能是車瓜林斷層和右昌斷層交界處的斷層崖所造成，而此點位正好位於斷層崖的正上方，且觀察周圍結構物發現，保金巷坡底的民宅圍牆有反覆翻修損壞之痕跡（圖 3.23），可知此控制點在地質條件上較不穩定。

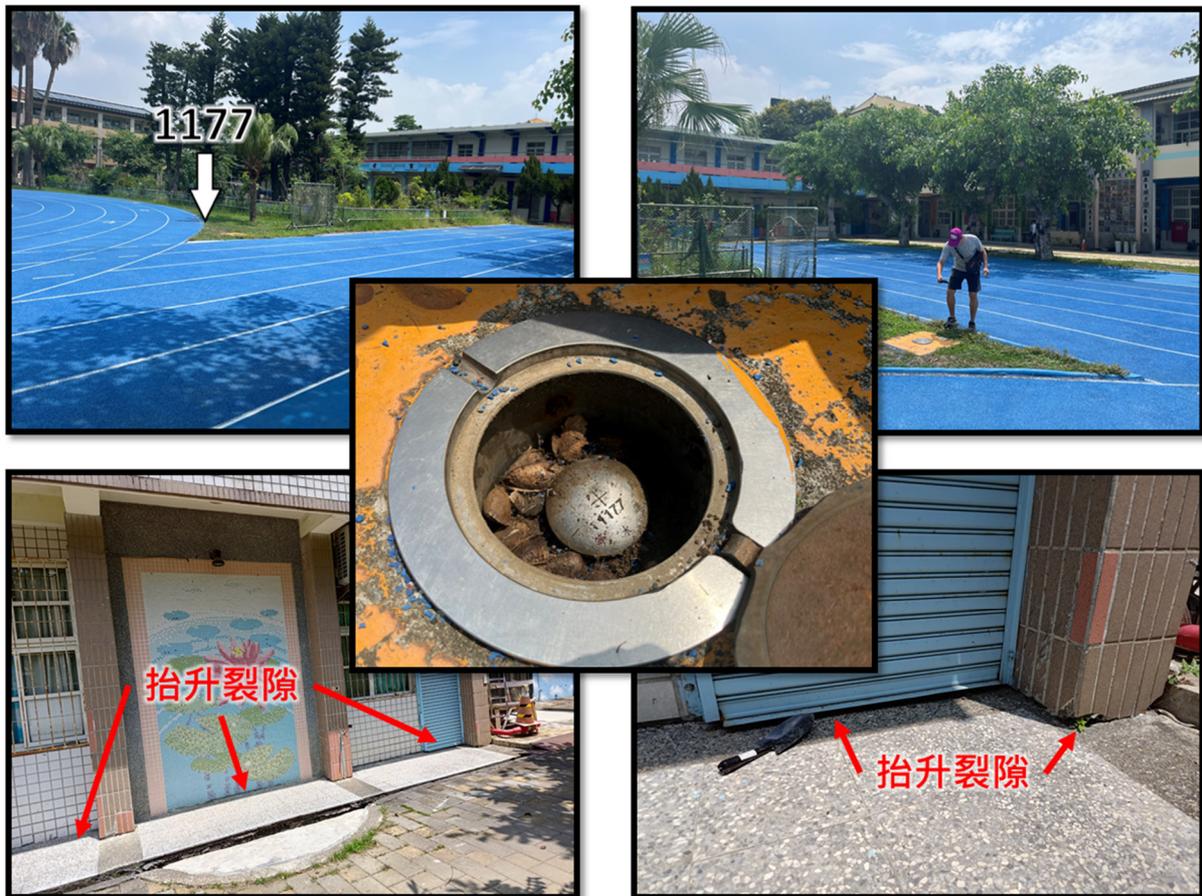
圖 3.24 點位 1177 之周圍環境。

該點位為一等水準點，點位本身穩固、狀況良好，透空度極佳（圖 3.24），建議可同時作為衛星控制點使用。周圍環境無看到破壞及變形，但校門東北側教室有疑似 5-10 mm 的抬升量。此外，該校東邊台 1 線已觀察到斷層崖，因此初判此點位應位於斷層上盤。

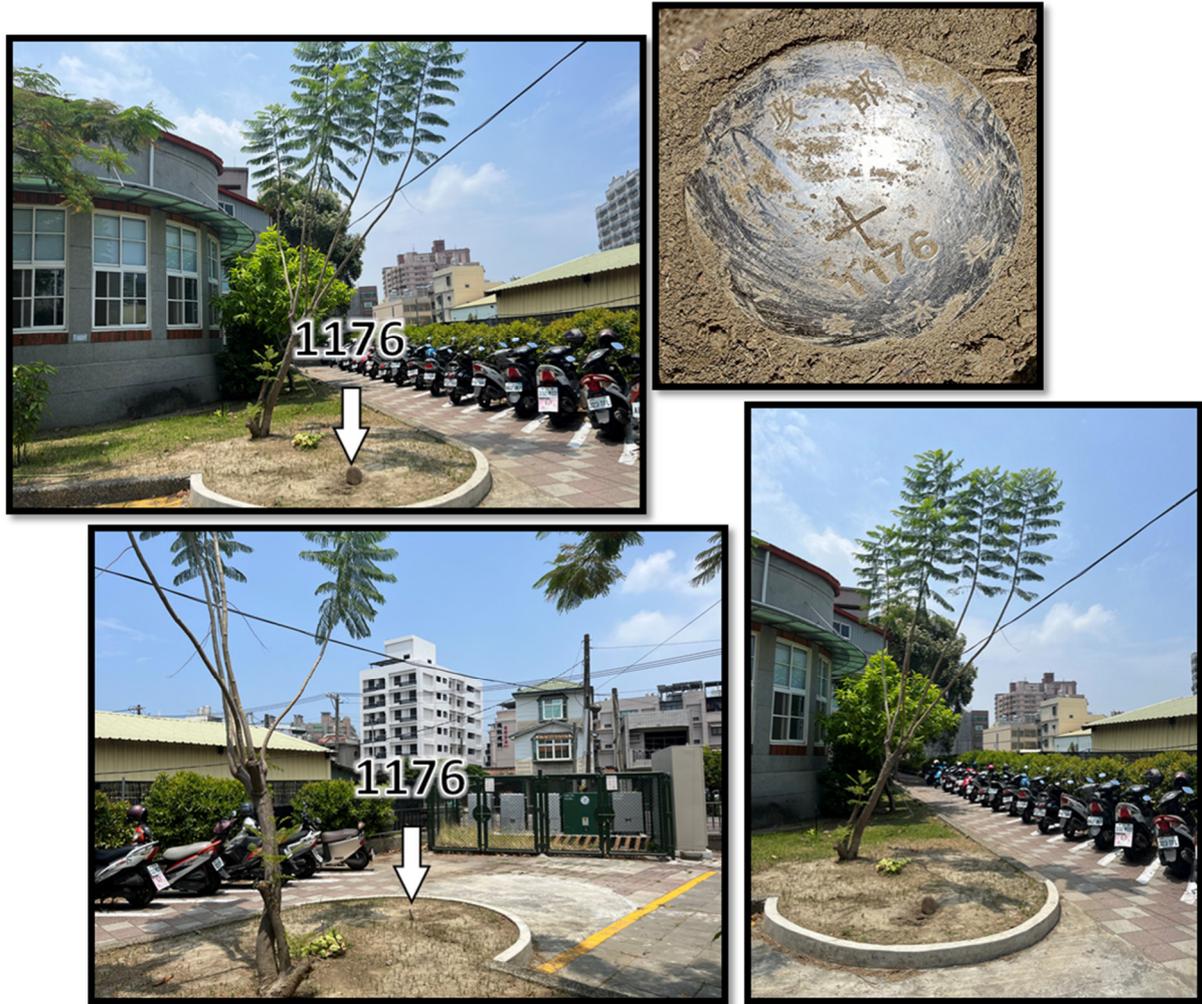
圖 3.25 點位 1176 之周圍環境。

該點位為一等水準點，點位本身穩固、狀態良好，周圍環境穩定（圖 3.25），可能位於車瓜林斷層下盤，雖然觀察到機車花圃旁有裂隙，但判斷應為旁邊水溝所造成。另外，該點透空極佳且地質穩定，建議可同時作為衛星控制點使用。

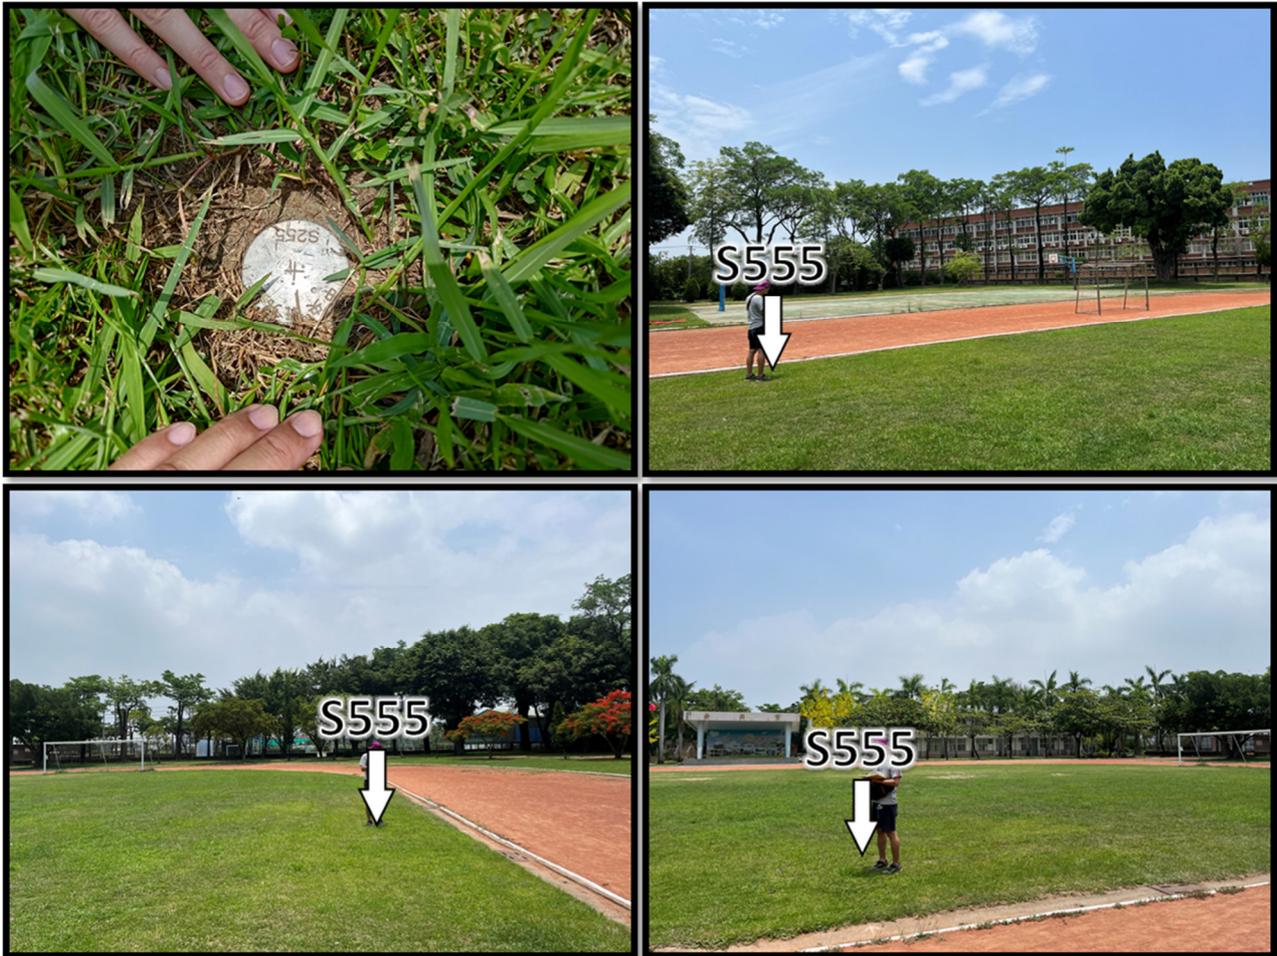
圖 3.26 點位 S555 之周圍環境。

該點位為衛星控制點，設置於五林國小操場鄰近跑道之草皮上，雖然上面的鐵蓋已遺失，但點位狀況穩固，且透空度極佳（圖 3.26），周圍也未見破壞或變形，環境穩定。

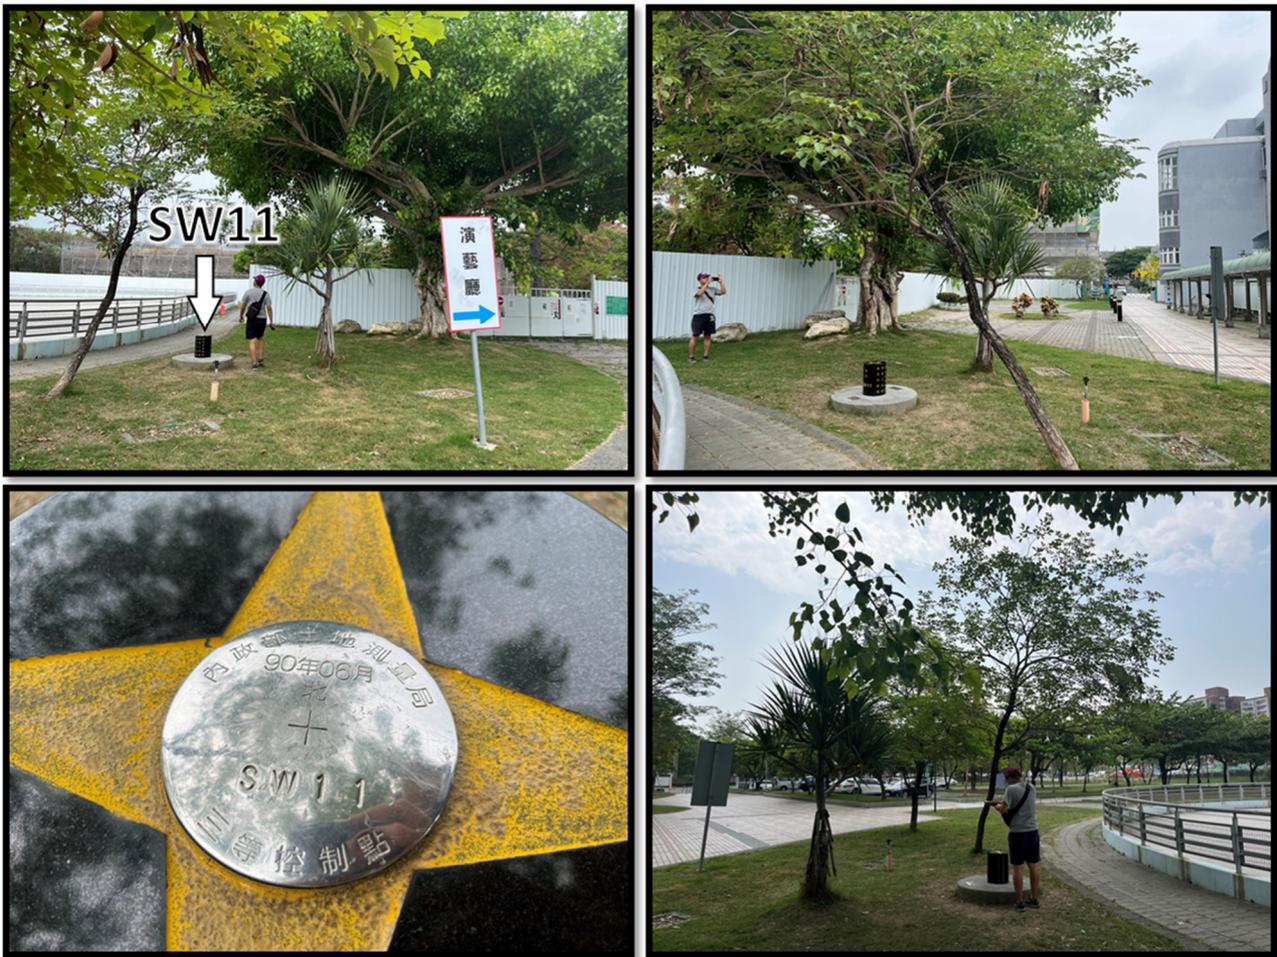
圖 3.27 點位 SW11 之周圍環境。

該點位為內政部三等衛星控制點，設置於岡山文化中心之停車場旁，為水泥樁上嵌鋼標型態之點位（圖 3.27），基礎穩固、點位狀況良好，然而上方樹蔭遮蔽嚴重，透空度不佳，且鋼標有明顯之磨損痕跡（圖 3.27），雖然標號與十字仍屬清晰，但應注意磨損程度並加以維護。此外，點位旁不到 100 m 處為捷運施工工地，有地層下陷之虞。

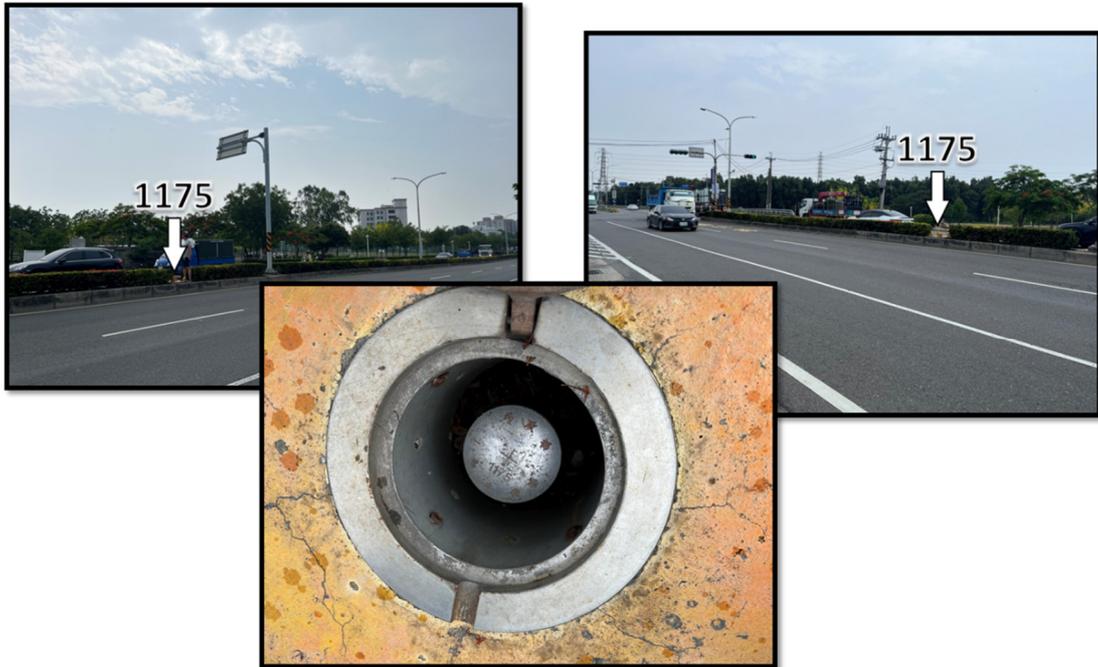
圖 3.28 點位 1175 之周圍環境。

該點位內政部一等水準點，設置於岡山路上之中央分隔島上（圖 3.28），雖然車流量大，但點位狀況穩固，護石也相當完整，周圍環境穩定且地勢平坦，透空度亦佳（圖 3.28），可同時作為衛星控制點使用。

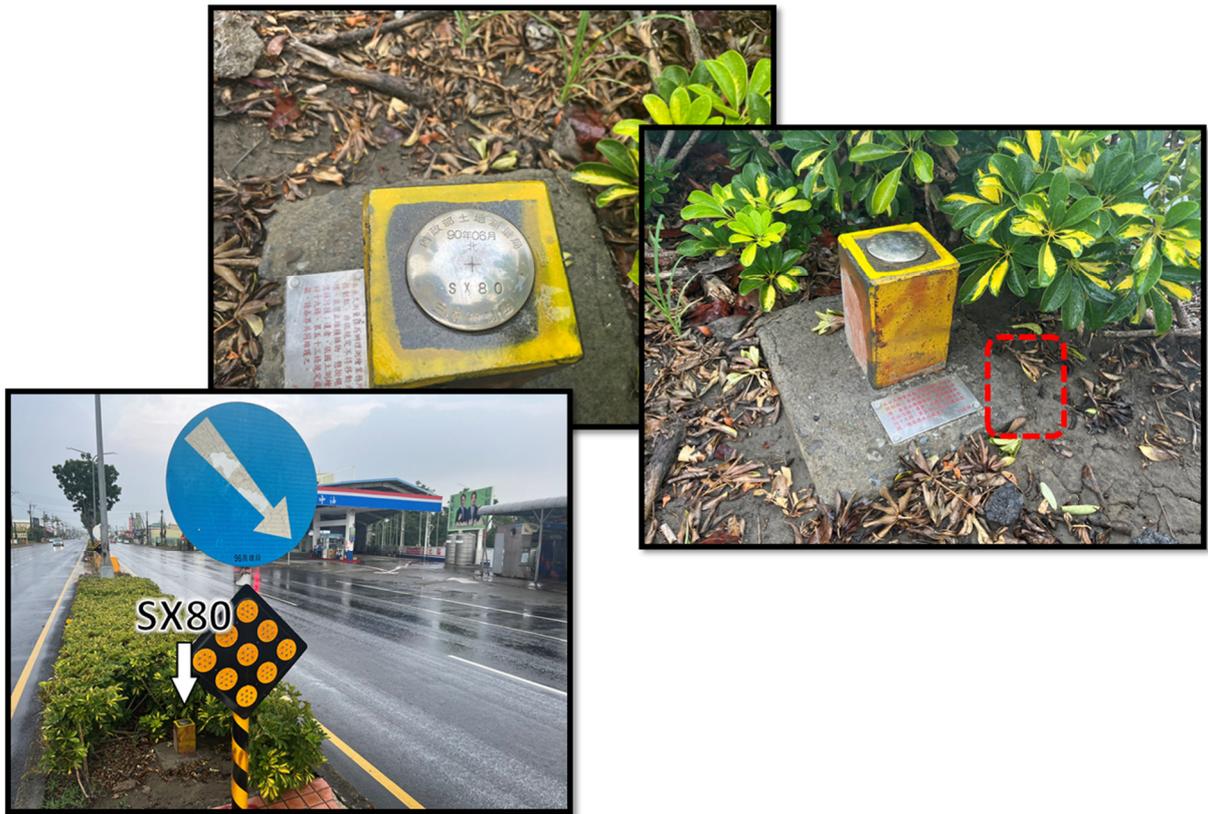
圖 3.29 點位 SX80 之周圍環境。

該點位為內政部三等衛星控制點，設置於介壽路中央分隔島上，為水泥樁上嵌鋼標型態之點位，點位狀況穩固，透空度極佳，標號十字皆清晰（圖 3.29），周圍環境穩定且地勢平坦，惟最底下之水泥基座有破裂（圖 3.29），應再確認是否為人為損壞。

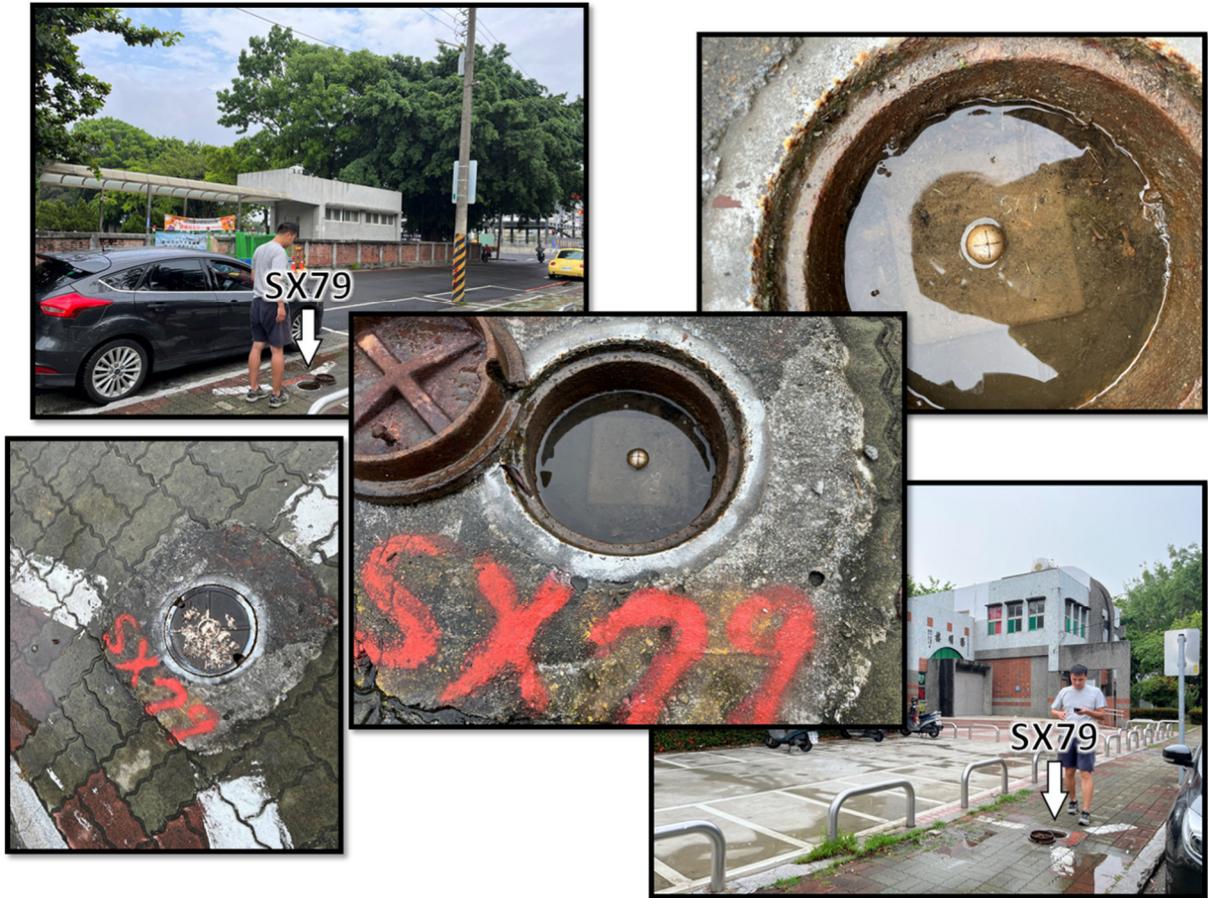
圖 3.30 點位 SX79 之周圍環境。

該點位為衛星控制點，點位本身狀況良好，基礎穩固且透空極佳，鄰近結構物未見破壞，周邊環境穩定，地勢平坦（圖 3.30）。

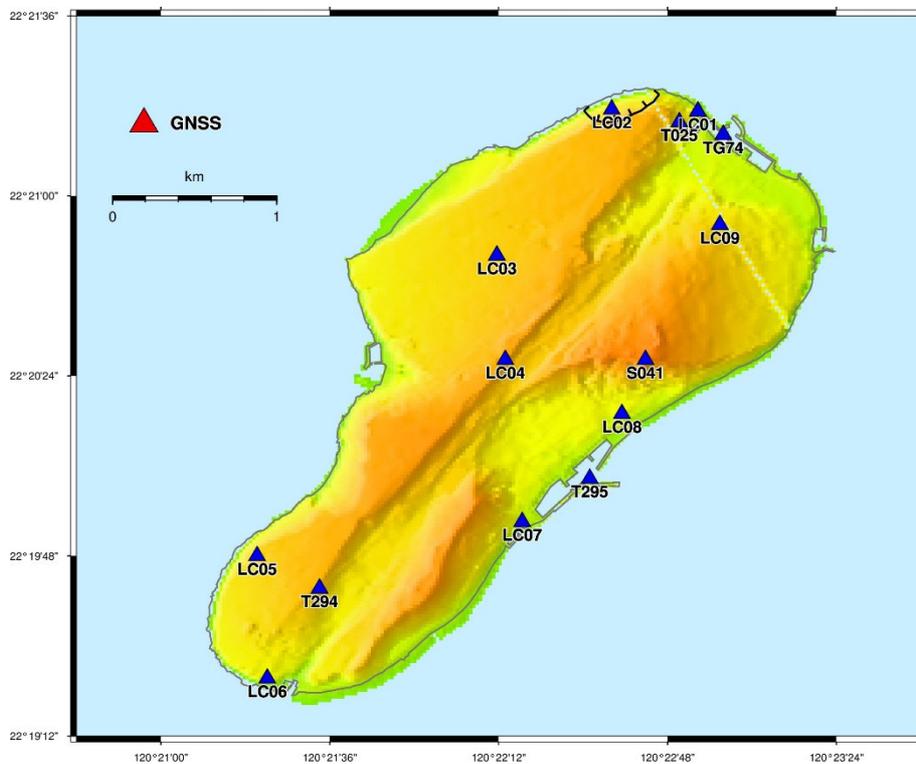
圖 3.31 小琉球島 GNSS 點位分布圖。

底圖為數值高程模型，越偏暖色系表示地勢越高；藍色三角形為 GNSS；黑色虛線為地滑區。

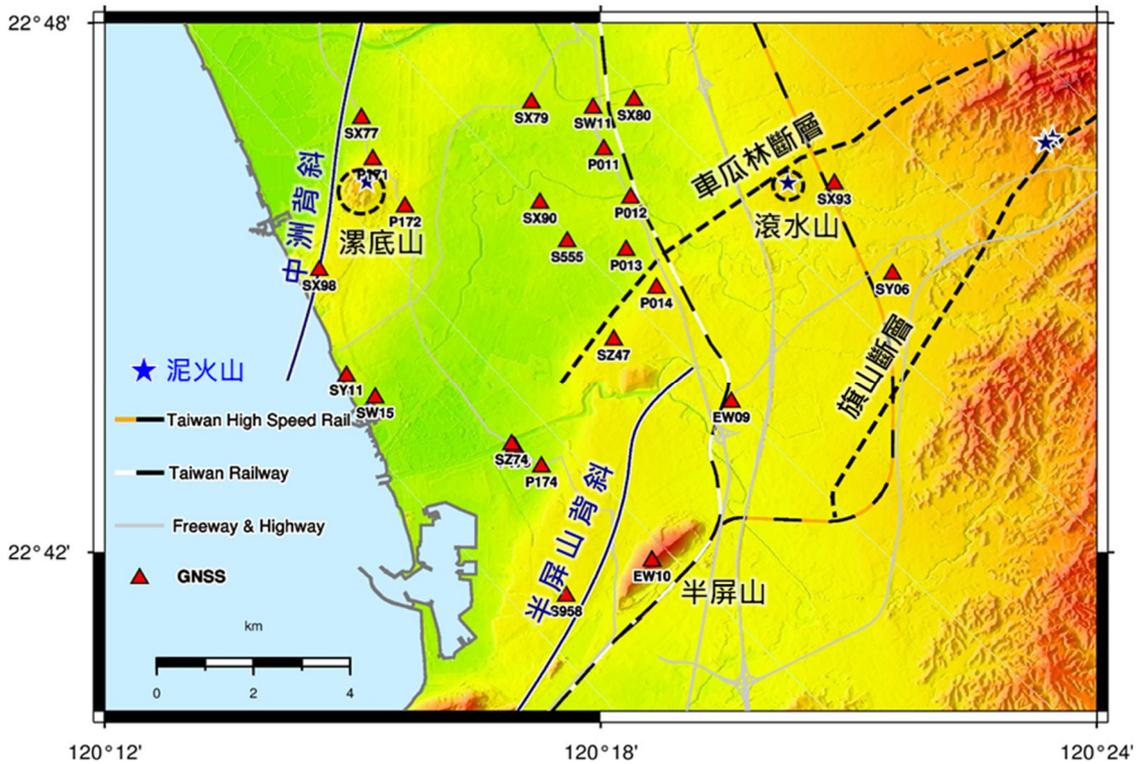
圖 3.32 滾水山及漂底山區域 GNSS 點位分布圖。

底圖為數值高程模型，越偏暖色系表示地勢越高；紅色三角形為 GNSS；藍色星號為泥火山；深藍色實線為背斜構造；黑色虛線為斷層線；黑色圓圈分別為滾水山及漂底山；淺灰色實線為國道路線；橘白相間者為高鐵路線；黑白相間者為臺鐵路線。

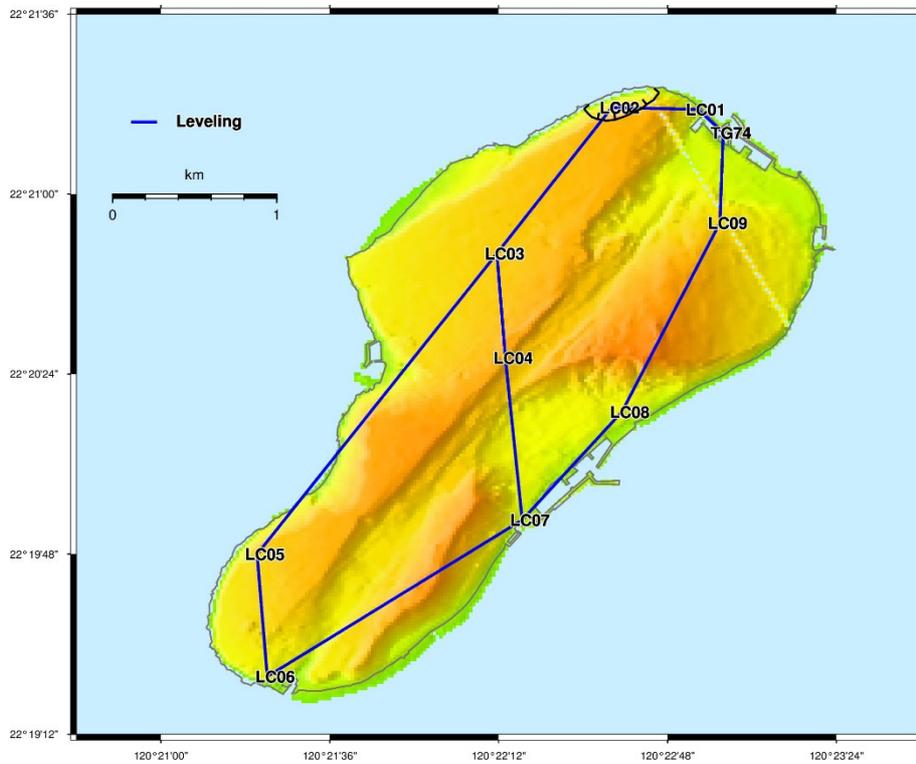
圖 3.33 小琉球島水準網形分布圖。

底圖為數值高程模型，越偏暖色系表示地勢越高；藍色實線為水準測線；黑色虛線為地滑區。

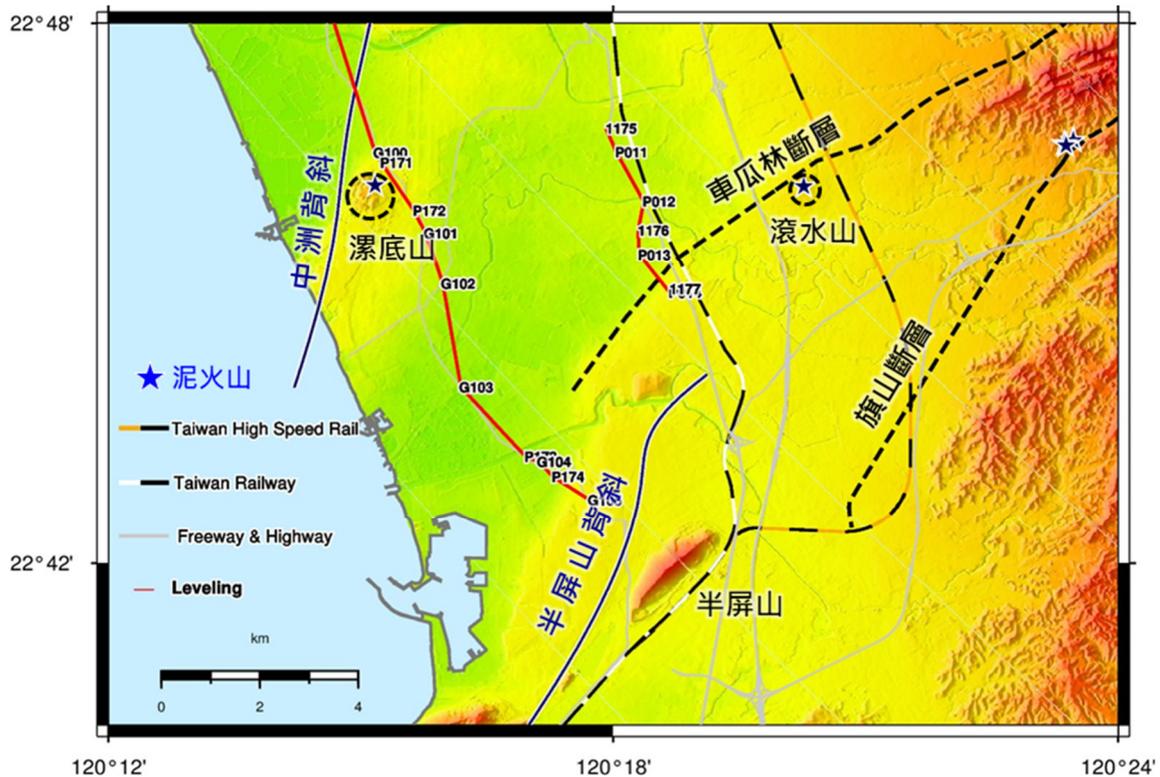
圖 3.34 滾水山及黑底山水準測線分布圖。

底圖為數值高程模型，越偏暖色系表示地勢越高；紅色實線為水準測線；藍色星號為泥火山；深藍色實線為背斜構造；黑色虛線為斷層線；黑色圓圈分別為滾水山及黑底山；淺灰色實線為國道路線；橘白相間者為高鐵路線；黑白相間者為臺鐵路線。

此外，本研究之兩個研究區域中，滾水山及潔底山區域為東、西兩條測線（圖 3.34），小琉球島為一閉合之水準觀測網（圖 3.32），故小琉球島之精密水準資料解算進行了最小約制平差處理，解算成果與分析將於第四章呈現與說明。

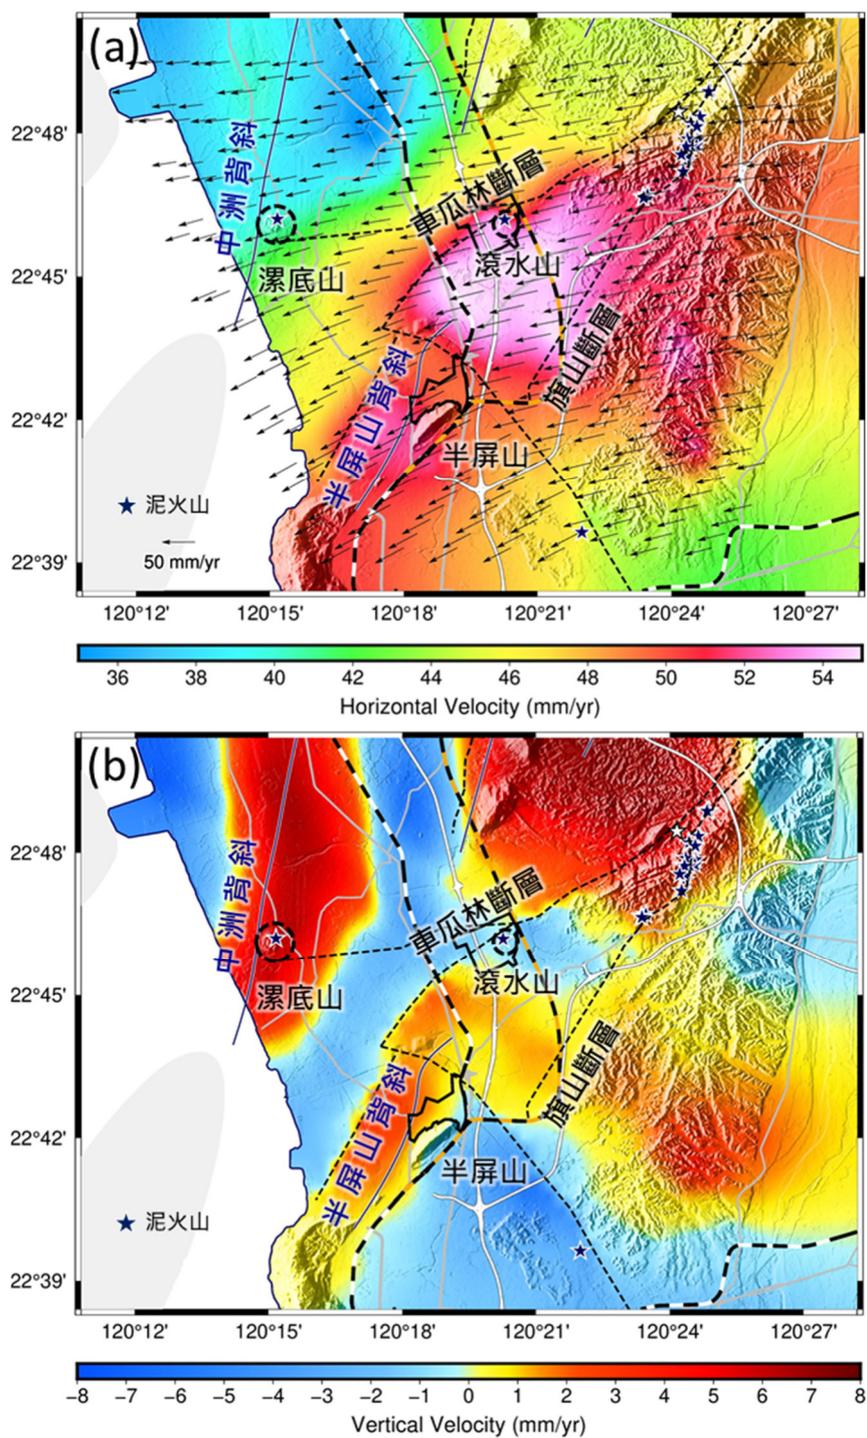
高可達約 55.0 mm/yr，而由垂直速度場可發現，此區域中沉降速率約 1.0-3.0 mm/yr，大部分地區以抬升為主，抬升速率可達約 6.0-7.0 mm/yr (圖 4.1)。

圖 4.1 滾水山與漂底山區域 2016 年至 2021 年地表速度場。  
 擷取自景國恩等 (2023)。橘白相間者為高鐵路線；黑白相間者為臺鐵路線；深藍色星號為泥火山；深藍色實線為背斜構造；黑色虛線為活動斷層；黑色虛線圓圈為漂底山及滾水山。  
 (a) 水平速度場。底色為水平速度，冷色系表示地表速度場數值越低；暖色系表示地表速度場數值越高。(b) 垂直速度場。冷色系表示沉降；暖色系表示抬升。

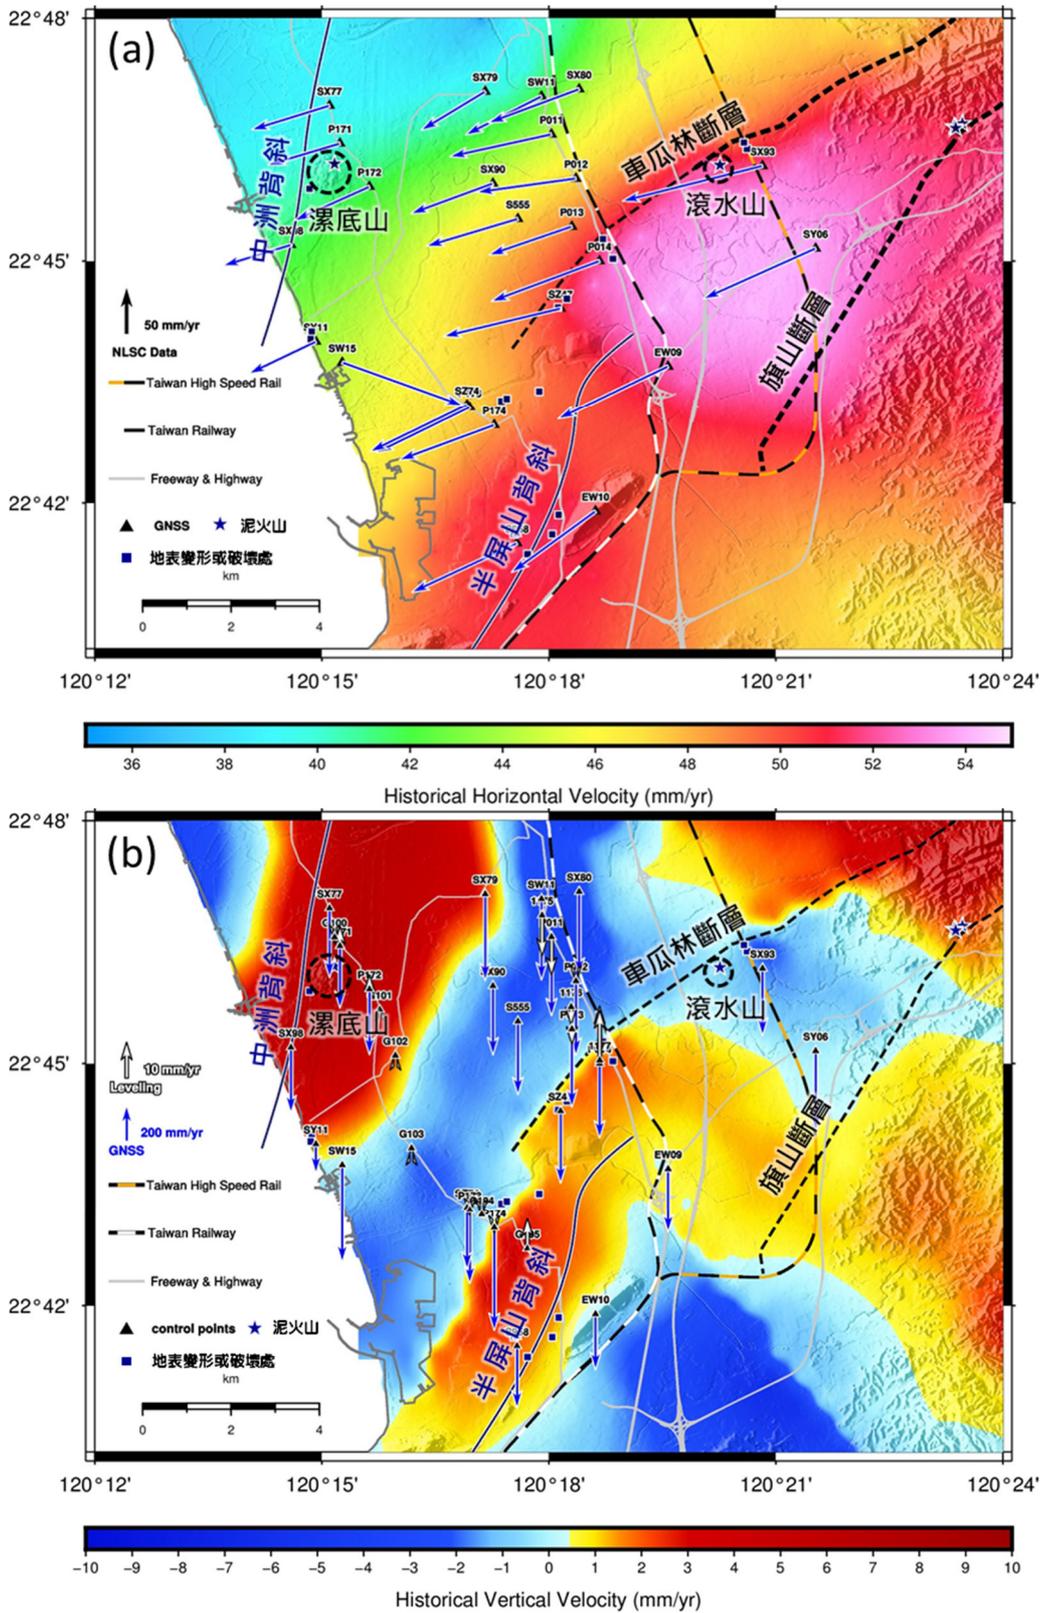
圖 4.2 滾水山與漂底山區域地表速度場比對。

深藍色星號為泥火山；深藍色方塊為野外調查地表變形或破壞處；深藍色實線為背斜構造；黑色虛線為活動斷層；黑色虛線圓圈為漂底山及滾水山；底圖為 2016 至 2021 年之長期速度場。(a) 水平速度場。冷色系表示地表速度場數值越低；暖色系表示地表速度場數值越高；藍色箭頭為本研究計畫 GNSS 移動站之解算分析成果。(b) 垂直速度場。冷色系表示沉降；暖色系表示抬升；藍色箭頭為本計畫之 GNSS 移動站之解算分析成果；白色箭頭為精密水準測量觀測成果，兩者比例尺不相同。
