# 112 年度特殊地質對基本控制點 影響及因應機制委託研究

Influence of specific geological structures  
on control points and related maintenance strategy

內政部國土測繪中心委託研究

受委託單位：國立成功大學

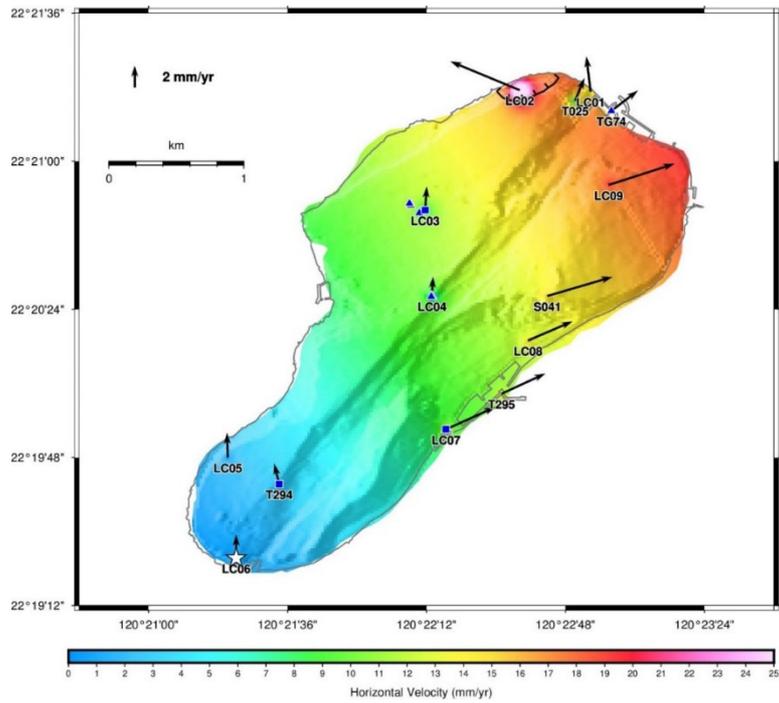
首先，小琉球島之歷史資料為 2004 年至 2017 年 GNSS 靜態觀測及精密水準點相對於 LC06 之地表速度場，根據地表速度場，可明顯看出不論水平速度場或垂直速度場，LC02 之速度場皆遠大於其他基本控制點，且垂直速度場與其他基本控制點不同，小琉球島整體為抬升，但 LC02 有極為顯著的沉降，另其水平速度場往西北之分量也遠大於其他點位（圖 4.3），這個結果與現地進行野外調查時所觀察到的邊坡滑動方向一致，且該點位周遭環境也確實有邊坡滑動破壞的證據（圖 3.2）。此外，在野外調查中，也發現了在 LC03、LC04、LC07 有疑似活動斷層的地表變形與破壞，由地表速度場來看，LC03 及 LC07 之水平速度場相對於鄰近區域之其他點位確實較大，LC04 雖變形速度未有顯著差異，但觀察地形可發現，該點位確實坐落於地形地勢變化較大之位置。另 LC03 及 LC07 鄰近區域也有觀察到建物抬升變形，而由垂直速度場也可見該點確實正在抬升，且速率相較於其他西南側點位更快（圖 4.4），抬升變形的範圍為數公尺。綜上所述，本研究認為小琉球島之基本控制點除了受東北西南走向之主要斷層而有擠壓抬升或剪切錯移影響之外，於部分點位所觀察到的小規模抬升可能為泥貫入體上更小分支之泥貫入筒（mud diatreme）（景國恩等，2023）。

圖 4.3 小琉球島 2004 年至 2017 年地表水平速度場及地表變形顯著或破壞處。  
 修改自景國恩等 (2019)。底圖為小琉球島數值高程模型以及相對 LC06 (白色星號) 之水平速度場速率，冷色系表示地表速度場數值越低；暖色系表示地表速度場數值越高；箭頭為速度場數值與方向；藍色方塊為疑似斷層活動所產生之變形或破壞處；藍色三角形為建物抬升變形與破壞之處；黑色虛線為邊坡滑動區域。

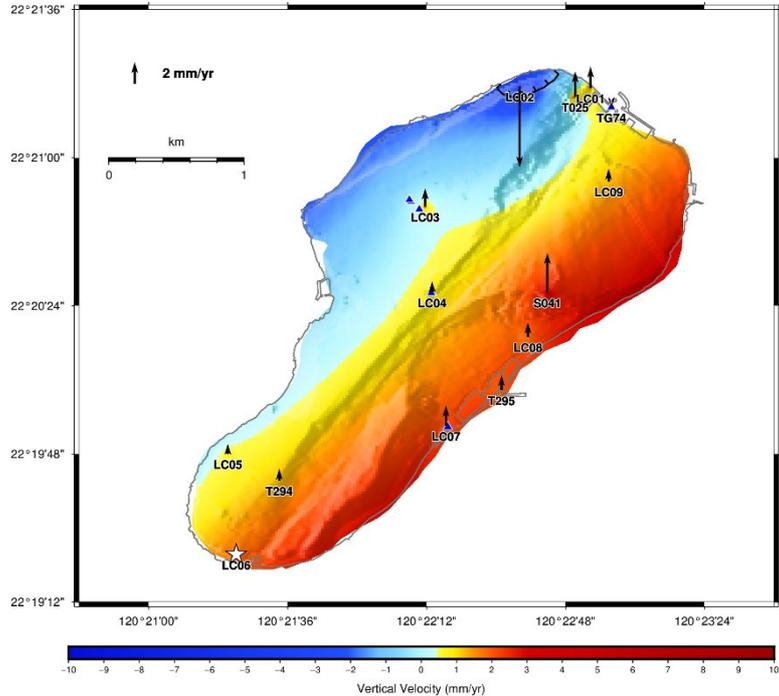
圖 4.4 小琉球島 2004 年至 2017 年地表垂直速度場及地表變形顯著或破壞處。  
 修改自景國恩等 (2019)。底圖為小琉球島數值高程模型以及相對 LC06 (白色星號) 之垂直速度場速率，冷色系表示地表速度場數值越低；暖色系表示地表速度場數值越高；箭頭為速度場數值與方向；藍色方塊為疑似斷層活動所產生之變形或破壞處；藍色三角形為建物抬升變形與破壞之處；黑色虛線為邊坡滑動區域。

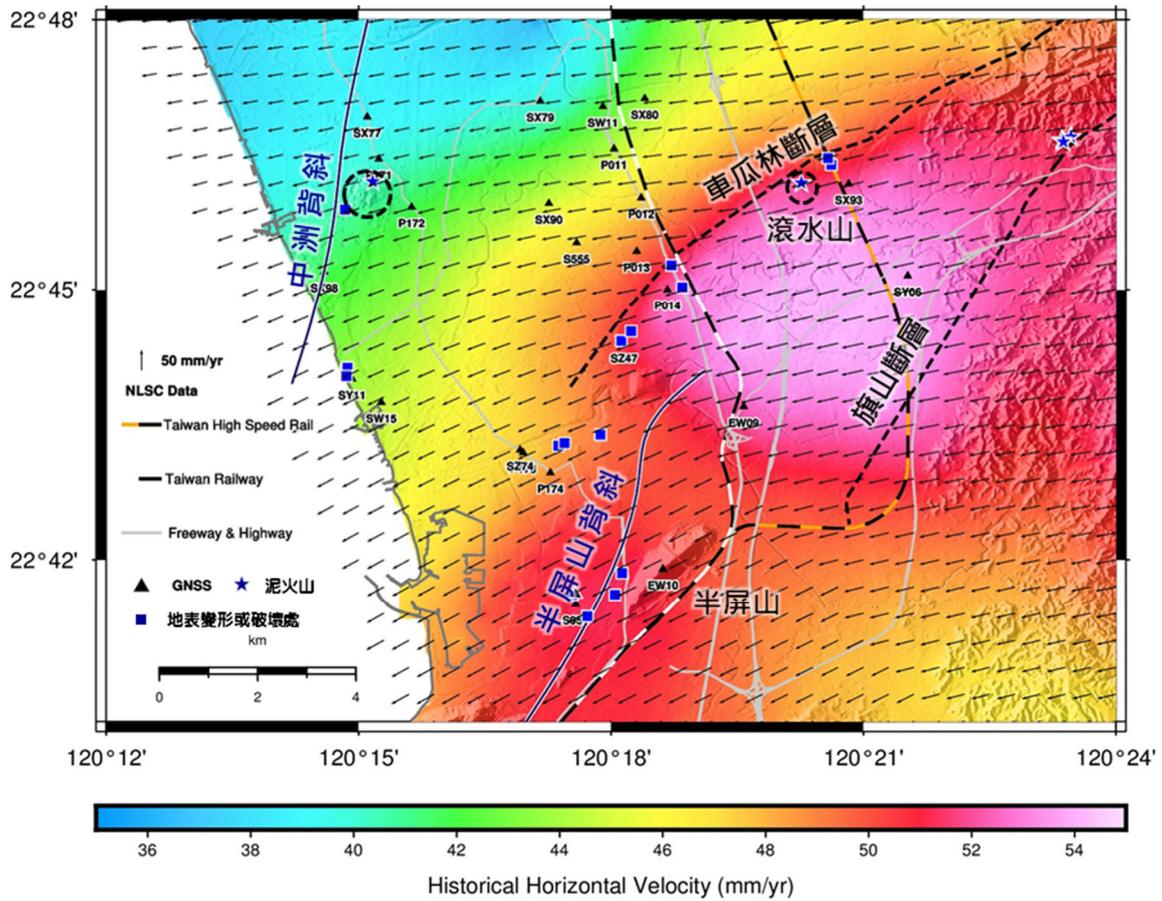
滾水山與潔底山區域部分，根據該區之地表速度場及活動斷層及背斜等相關地質構造分布可發現，潔底山西北與東南兩側區域之速度場有顯著之落差，且在橋頭科學園區也有看到結構物有顯著之右移錯動破壞，而該位置與車瓜林斷層延伸處吻合，與 P013 及 P014 控制點相近，且正好通過兩點之間，在其往西南延伸至 SZ47 控制點附近也有觀察並記錄到顯著的道路坡度，疑似為車瓜林和右昌斷層交界處的斷層崖所造成，而此點正好位於斷層崖的正上方，同時觀察附近的民宅圍牆有持續性的損壞（圖 4.5 藍色方形處；圖 3.23），故本研究認為此區域及該點位之地質條件較不穩定。P171、P172、SX77、SX98 及 SY11 皆位於中洲背斜構造上，根據野外調查結果發現，SY11 所在區地形高低變化大，且正好位於地勢高區，並同樣有許多結構物破壞，控制點之穩定性可能受地質條件影響很大（圖 4.5）。此外，從垂直速度場來看 S958 及 EW10 之間有速度梯度落差，而在該處沿線我們也觀察到地勢的顯著變化，目前 S958 之現地狀況仍算穩定（圖 4.6）。為了確認研究區域特殊地質對所有基本控制點之影響，建議後面需有更長期之監測資料來提供確認。

圖 4.5 滾水山及深底山區域 2016 年至 2021 年地表水平速度場及地表變形顯著或破壞處。修改自景國恩等 (2023)。底圖為滾水山及深底山區域數值高程模型以及相對 S01R 之水平速度場速率，冷色系表示地表速度場數值越低；暖色系表示地表速度場數值越高；藍色星號為泥火山；藍色方塊為野外調查地表變形或破壞處；深藍色實線為背斜構造；黑色虛線為活動斷層；黑色虛線圓圈為深底山及滾水山；箭頭為速度場數值與方向；藍色方塊為疑似斷層活動所產生之變形或破壞處；藍色三角形為建物抬升變形與破壞之處；藍色星號為泥火山。

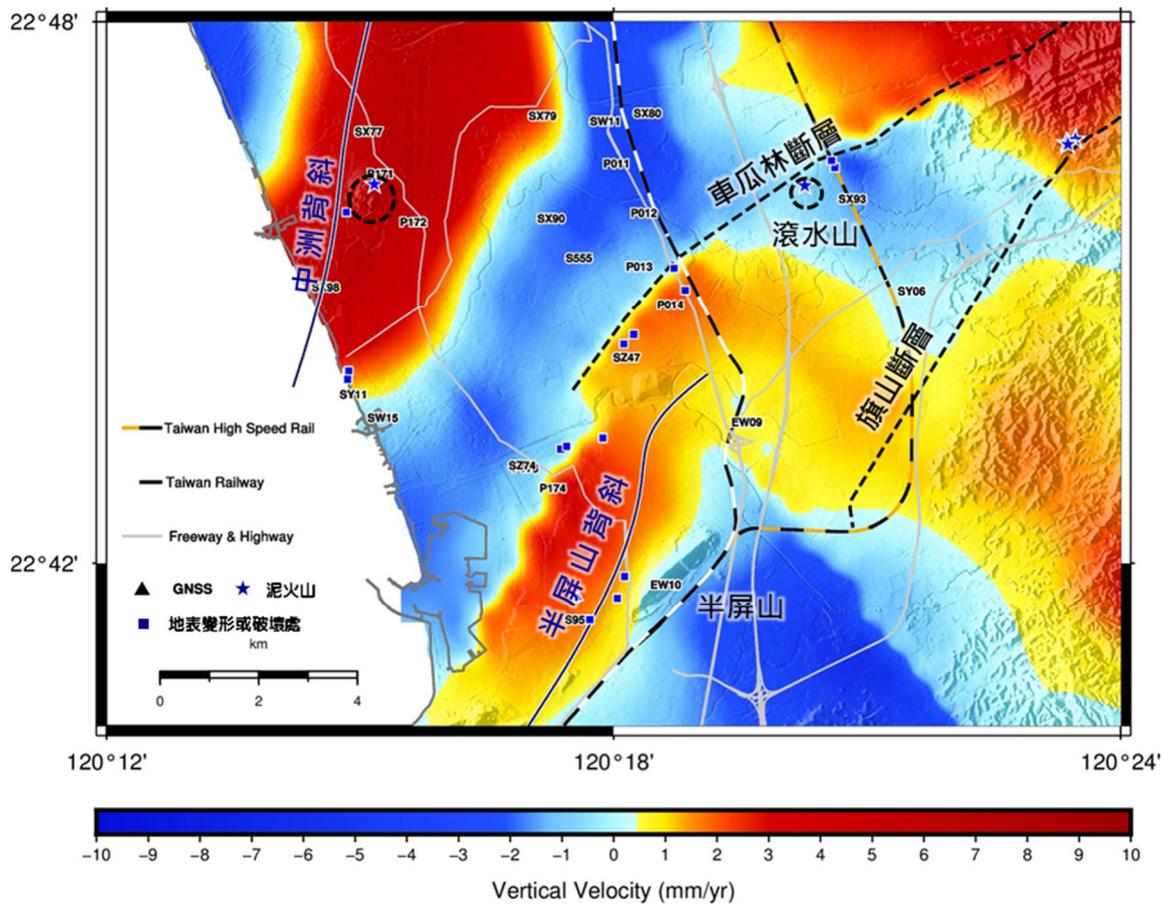
圖 4.6 滾水山及深底山區域 2016 年至 2021 年地表垂直速度場及地表變形顯著或破壞處。修改自景國恩等 (2023)。底圖為滾水山及深底山區域數值高程模型以及相對 S01R 之水平速度場速率，冷色系表示地表速度場數值越低；暖色系表示地表速度場數值越高；藍色星號為泥火山；藍色方塊為疑似斷層活動所產生之變形或破壞處；藍色三角形為建物抬升變形與破壞之處；深藍色實線為背斜構造；黑色虛線為活動斷層；黑色虛線圓圈為深底山及滾水山；箭頭為速度場數值與方向。

表三維速度場之穩定性與可靠度不佳，但透過此區域過往長期之地表速度場與今年度所進行之現地野外調查結果進行比對及分析，仍可發現車瓜林斷層的潛移活動在橋頭科學園區、P013 及 P014 鄰近區域造成顯著的變形與破壞，SZ47 控制點附近也有觀察並記錄到顯著地形落差與持續性的損壞。而 SY11 同樣有許多結構物破壞，且地形起伏也較大，顯示該基本控制點之穩定性可能受地質條件影響很大。部分點位目前雖然現地狀況仍算穩定，但依據地表速度場分布情形，難以確保其穩定性，仍有持續觀察之必要。
