**112 年度國土測繪 1 號外業航拍
與設備維護作業採購案**

**2023 Government Procurement for
aerial photography and equipment
maintenance of No.1 UAS**

工作總報告

執行單位：智飛科技股份有限公司

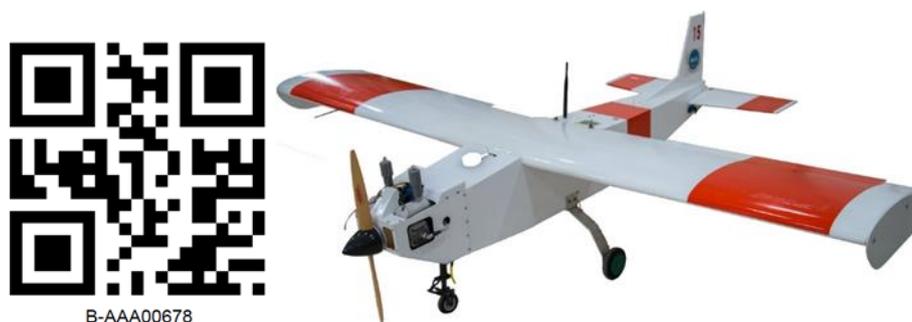
圖 2-1 國土測繪 1 號定翼型 UAS 及註冊碼

UAS 航拍之作業規劃, 配合國土測繪中心需求採用國土測繪 1 號定翼型 UAS 進行航拍 (圖 2-1)。國土測繪 1 號翼展長 2.5 公尺, 飛行時間可達 4 個小時以上, 因此適合用於長時間之航拍任務, 系統特色如表 2-1。

機體數據		性能表現	
空機重量	18 kg	極速	100 km/hr
有效酬載	5 kg	巡航速度	92 km/hr
最大燃油容積*	6.8 L	抗風能力	>7 級風
最大起飛重量	24.5 kg	滯空時間**	>4 hr
載具尺寸		載具電力系統	
翼展	2.5 m	16850 7.4V 10400mAh x3	
機身長	2.0 m	16850 11.1V 5200mAh x1	
機身高度	0.7 m

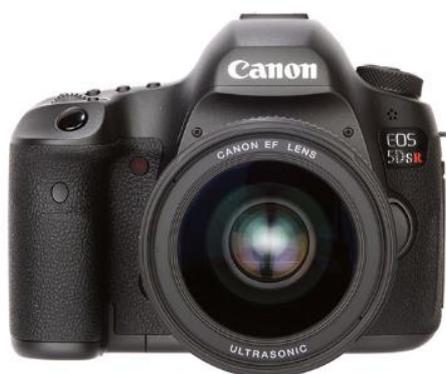
圖 2-3 Canon 5DSR 數位相機

裝載於飛行載具上之航拍設備，本團隊選用 Canon 5DSR 全片幅數位相機(如圖 2-3)搭配 20mm 或 50mm 焦距之鏡頭，此款相機擁有 5060 萬超高像素全片幅 CMOS 影像感應器、雙 DIGIC 6 影像處理器，及 61 點高密度自動對焦感應器，為確保影像呈現的細緻度，配備全新 MVCS 反光鏡震動控制系統，機身總重僅 930 克。Canon 5DSR 可拍攝最高達 8688 x 5792 像素的超大數位影像，相機詳細規格如表 2-2。

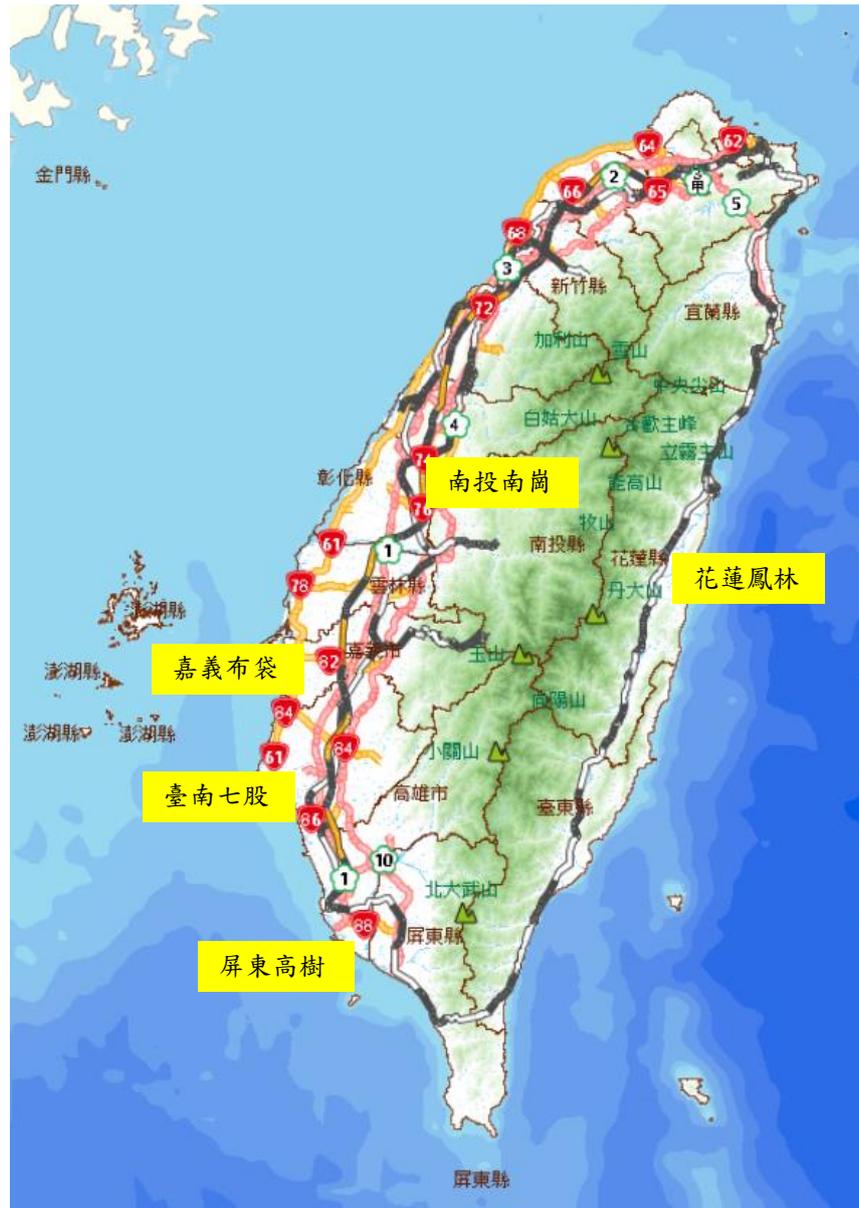
圖 3-1 112 年度航拍任務區域分布

航拍作業區域彙整表如表 3-1，各航拍作業區位置分布圖如圖 3-1。各航拍區任務執行規劃與航拍作業細節，詳述於本章各小節。

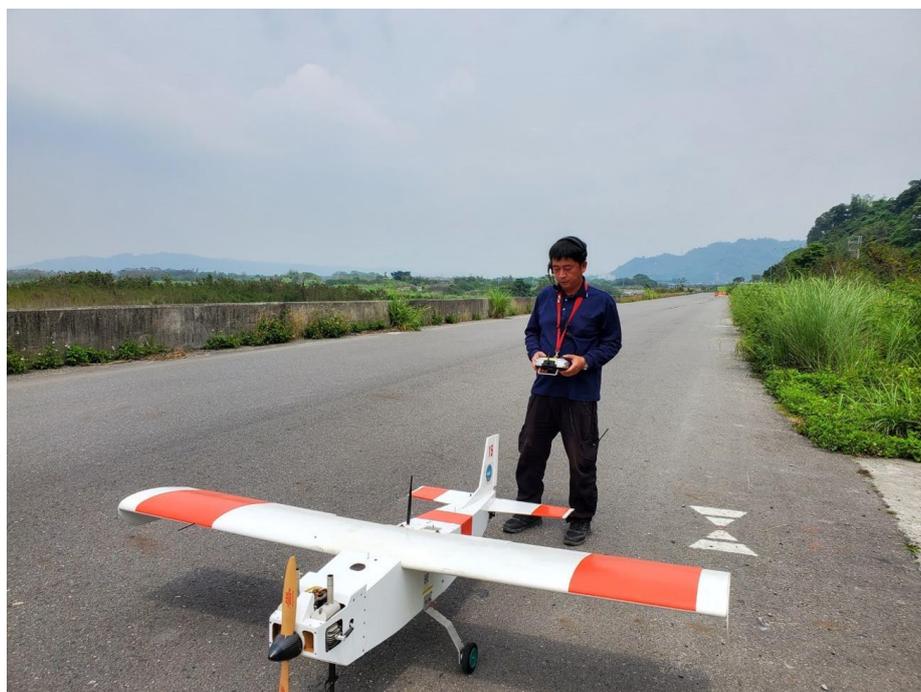
圖 3-3 南投縣南投市起降場地作業情形

任務作業於 112 年 3 月 16 日，地點在濁水溪畔，11:50 時與高雄近場台確認空域完成且人員車輛管制後，UAV 飛機於 12:18 起飛執行航拍任務，飛行總架次為 2 架次，於 13:38 飛機任務執行完畢安全降落後與近場台告知本日飛行結束，並確認相片正常後，結束本日任務。作業情形如圖 3-3。本區共拍攝 12 條航帶，拍攝影像數量合計 296 片，地面解析度(GSD)約 6.9 公分，影像中心點分布如圖 3-4。航線規劃相關資訊如圖 3-5 及表 3-3。任務完成後於 112 年 3 月 30 日繳交航拍原始資料（含航拍原始影像、任務執行記錄、外方位資料及相機參數等相關原始數據資料）至國土測繪中心。

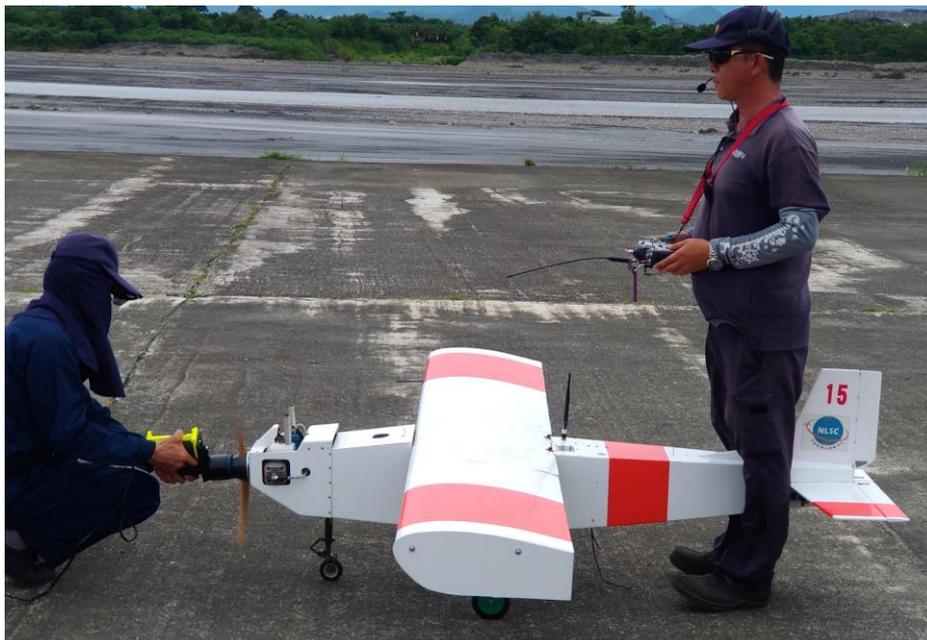
圖 3-7 屏東縣高樹鄉降場地作業情形

11:00時到達任務起降場，地點在屏東里港，11:40 時與高雄近場台確認空域完成且人員車輛管制後，UAV飛機於11:42起飛執行航拍任務，飛行總架次為1架次，於12:24完成航拍作業安全降落，與近場台告知本日飛行結束，並確認相片正常後，結束本日任務。作業情形如圖3-7。本區共拍攝3條航帶，拍攝影像數量合計112片，地面解析度(GSD)約17公分，影像中心點分布如圖3-8。航線規劃相關資訊如圖3-9及表3-5。任務完成後於112年4月18日繳交航拍原始資料（含航拍原始影像、任務執行記錄、外方位資料及相機參數等相關原始數據資料）至國土測繪中心。

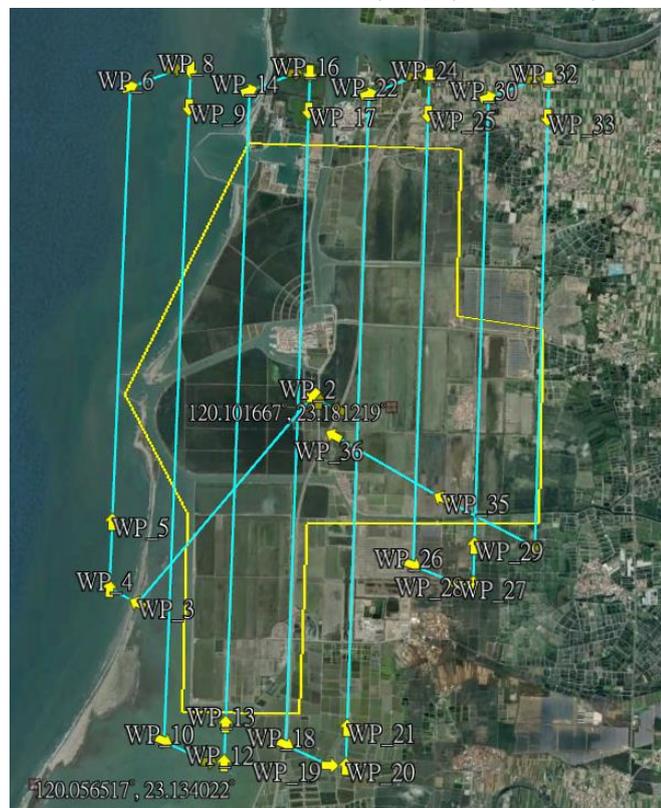
圖 3-10 臺南市七股區飛行航線規劃

臺南市七股區航拍範圍約為 27 平方公里，地表高程約 1 公尺。航拍任務規劃使用 Canon 5DSR 數位相機搭配 20 mm 焦距鏡頭，離地高為 869 公尺，影像前後重疊率約 85%、側向重疊率約 50%。區域範圍及航線規劃如圖 3-10，航拍區域任務執行概況如表 3-6 所示。

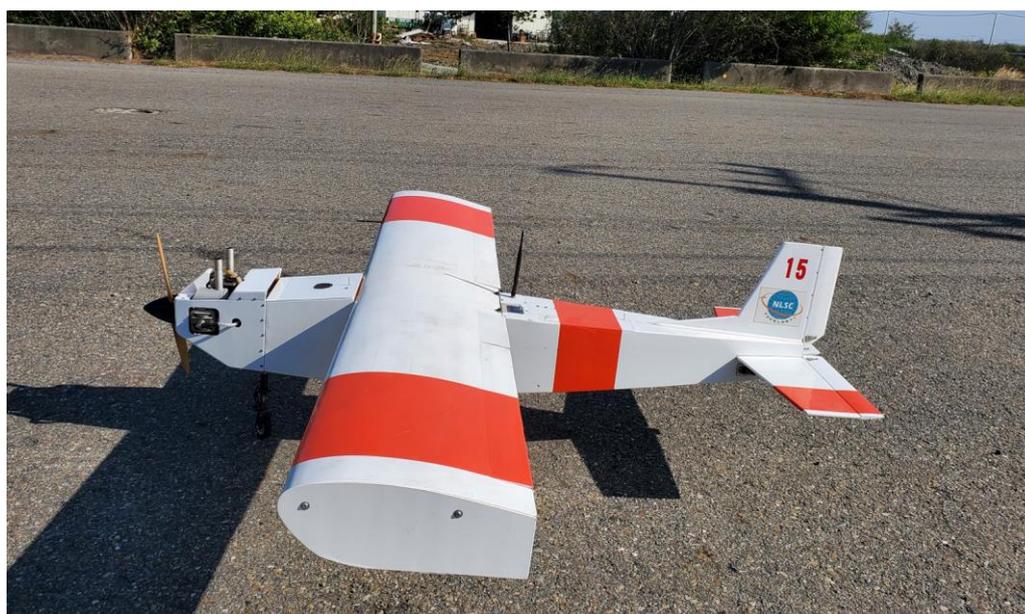
圖 3-11 臺南市七股區起降場地作業情形

任務作業於112年4月12日出發至目標區，10:40時到達任務起降場，地點在臺南七股，11:50 時與高雄近場台確認空域完成且人員車輛管制後，UAV飛機於11:53起飛執行航拍任務，飛行總架次為1架次，於12:58拍攝完畢安全降落後，與近場台告知本日飛行結束，並確認相片正常後，結束本日任務。作業場地如圖3-11。本區共拍攝8條航帶，拍攝影像數量合計380片，地面解析度(GSD)約18公分，影像中心點分布如圖3-12。航線規劃相關資訊如圖3-13及表3-7。任務完成後於112年5月1日繳交航拍原始資料（含航拍原始影像、任務執行記錄、外方位資料及相機參數等相關原始數據資料）至國土測繪中心。

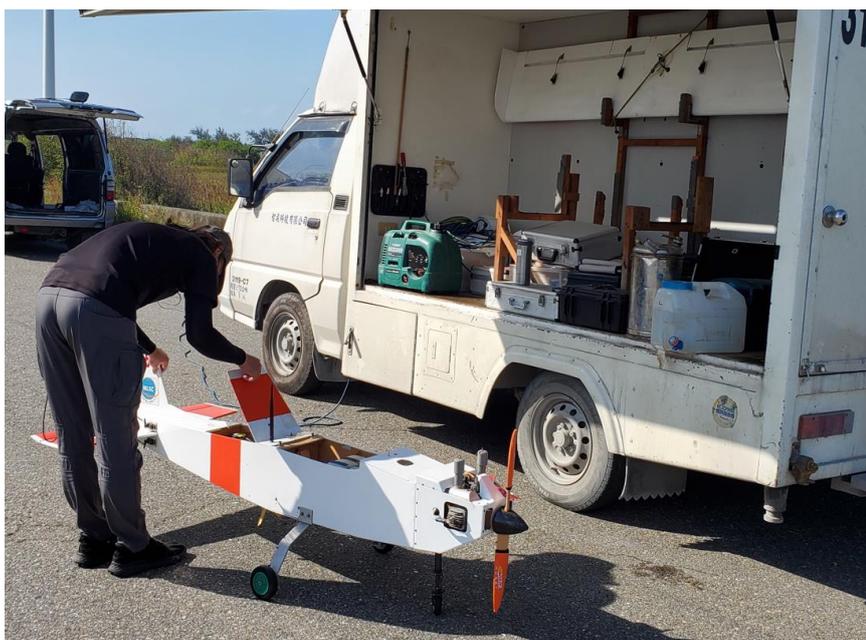
圖 3-19 花蓮縣鳳林鎮起降場地作業情形

任務作業於112年8月16日，05:50時到達任務起降場，地點在花蓮馬太鞍溪堤防，06:30與臺北近場台確認空域完成且人員車輛管制後，UAV飛機於06:31起飛執行航拍任務，飛行總架次為1架次，於08:15飛機任務執行完畢安全降落後與近場台告知本日飛行結束，並確認相片正常後，結束本日任務。作業環境如圖3-19所示。本區共拍攝13條航帶，拍攝影像數量合計627片，地面解析度(GSD)約18公分，影像中心點分布如圖3-20。航線規劃相關資訊如圖3-21及表3-11。任務完成後於112年8月18日繳交航拍原始資料（含航拍原始影像、任務執行記錄、外方位資料及相機參數等相關原始數據資料）至國土測繪中心。

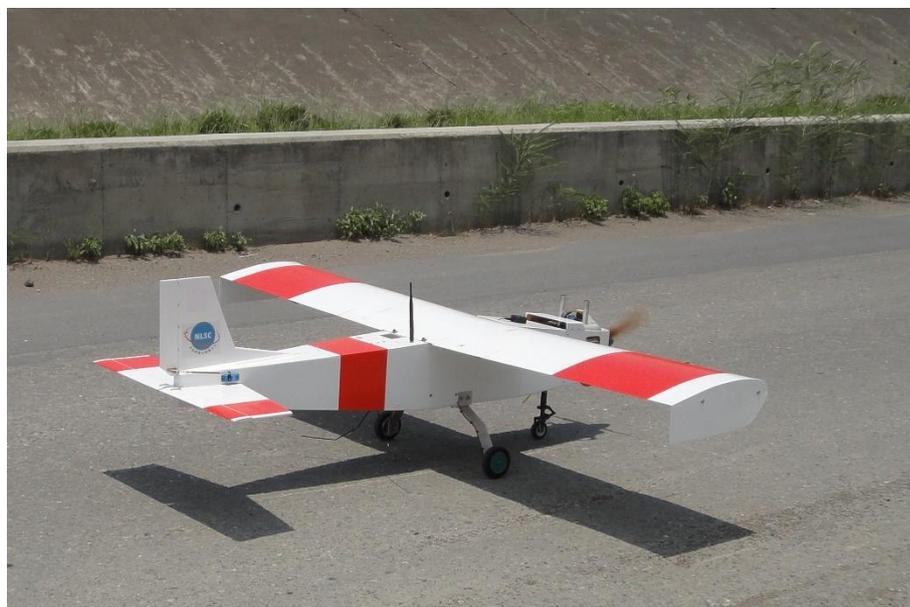
附錄一、國土測繪 1 號規格

載具引擎動力	飛控電腦
DLE60/60 cc/4.22hp	智飛科技 SD FCC
AHRS	GPS
MicroStrain 3DM-GX1	GARMIN ×2
影像傳送無線電	資料傳送無線電
類比 2.4G/3W	MICROHARD 910 /1W
遙控系統無線電	攝影系統
UHF 468Mhz FUTABA T10 遙控器	Canon 5D SR EF 20mm f2.8、Zeiss 50mm f1.4
地面站	地面站天線系統
可攜式導控箱 ×1 地面站軟體 ×1	900Mhz 八木天線 / 2.4Ghz G5500 俯仰/水平天線旋轉馬達 天線收納箱
發電機	工具設備
HONDA 4 行程	啟動工具箱 ×1、充電工具箱 ×1 維護工具箱 ×1

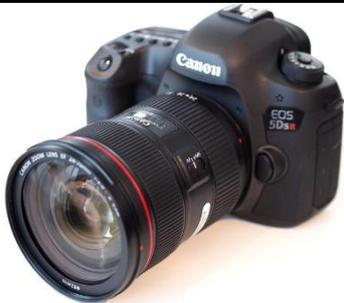
感測器畫素	5060 萬畫素
影像解析度	8688 x 5792
鏡頭資訊	20mm / 50mm / 90mm 定焦鏡頭
記憶卡容量	128GB(CF)+512GB(SDXC)
外部快門支援	提供外部觸發快門
曝光模式	支援光圈先決、支援快門先決、支援手動曝光
IOS 感光值	100, 200, 400, 800, 1600, 3200, 6400(1/3 級調校), 擴展模式 50, 12800
連拍速度	每秒 3.9 張
快門速度	最快可達 1/8000 秒

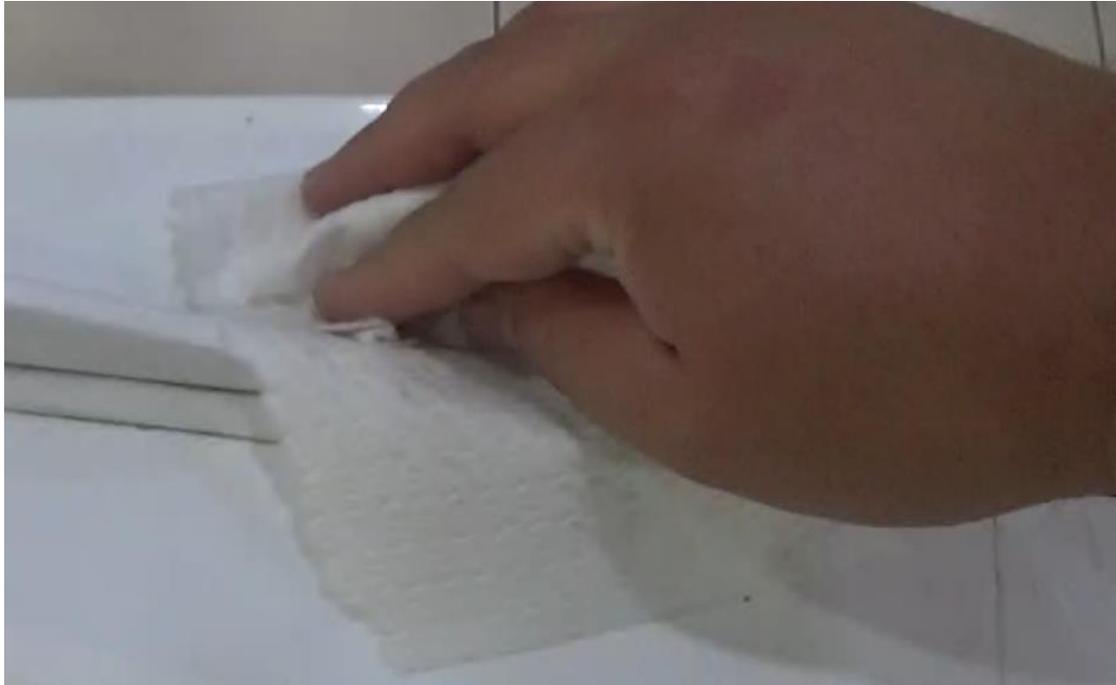
機身清潔保養：
