瓊林養拙樓傳統建築 修復工作紀錄報告書

修復工作紀錄報告書

委託機關：金門國家公園管理處
 執行單位：承熙建築師事務所
 日期：民國106年8月

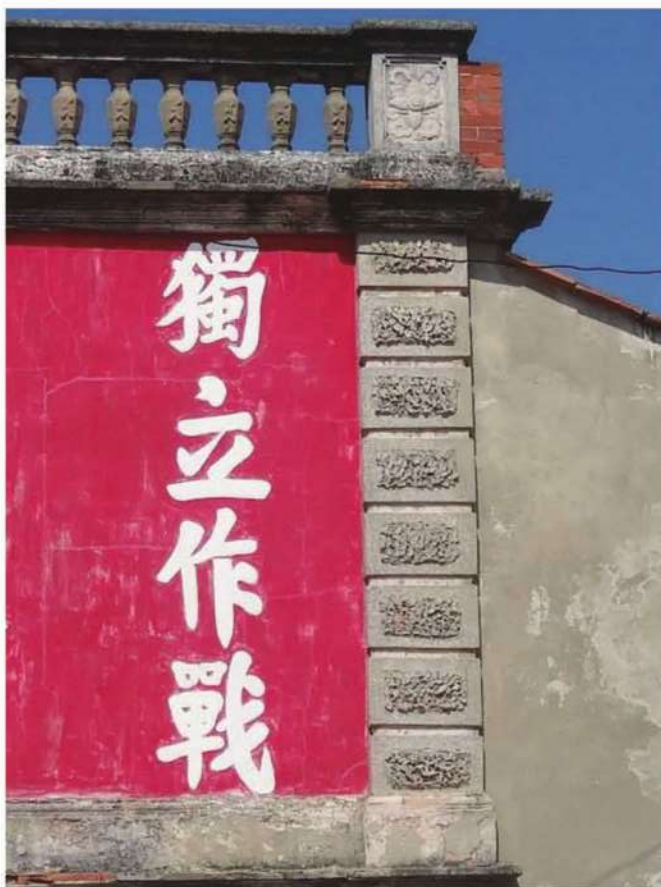
照片- 26：養拙樓左側外牆抓水泥漿蟲蝕狀裝飾柱面

在本棟建築飾面上，除壁面遭後期以水泥粉刷外，在列柱及女兒牆欄杆柱上均尚留有早期洗石子工法飾面，最特別的是在洋樓左增間空間側面外牆二樓柱面，不同其他柱面已收線腳洗石子面裝飾，而是以抓水泥漿蟲蝕狀裝飾柱面。
