擴大形塑友善冬候鳥利用棲地暨濕地標章輔導  
認證推廣計畫  
成果報告書

國立成功大學

中華民國 106 年 12 月

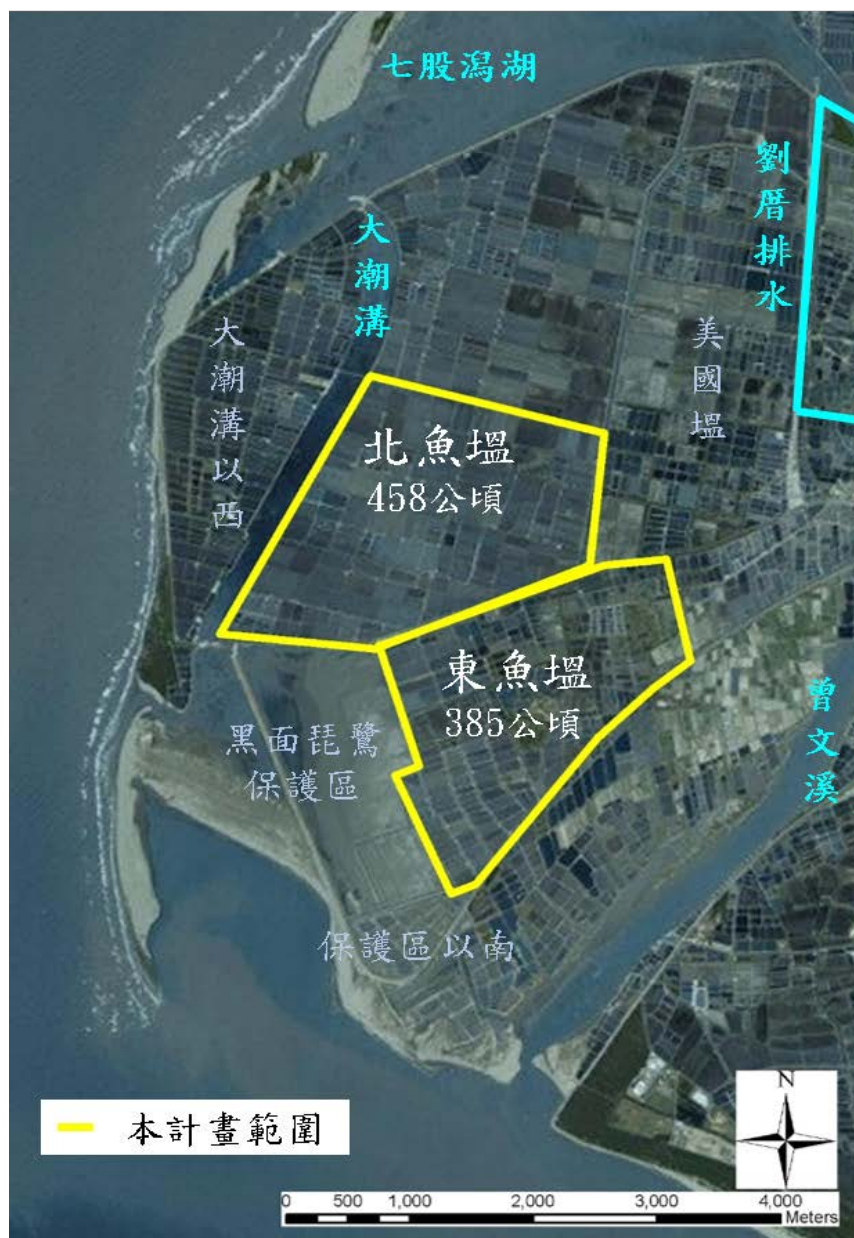
圖 2-1 本計畫範圍

而「eBird」資料庫是目前唯一全球性線上、即時賞鳥紀錄資料庫平台，藉由全球不斷地上傳來自世界各地的鳥類紀錄，是當今最成功的鳥類紀錄網站。本計畫藉由 ebird 資料庫中黑面琵鷺於七股利用紀錄數據分析選定計畫範圍，因黑面琵鷺棲地利用範圍為黑面琵鷺保護區周緣為主，本計畫選定黑面琵鷺保護區周緣兩公里範圍，進一步搭配交叉比對臺南鳥會 2012 年於「台江國家公園及其周緣地區黑面琵鷺長期數量監測」結果。其中大潮溝以西過去因黑琵使用率極低，並非其主要棲息範圍，且現今主要養殖高經濟價值魚種，包含石斑魚示範區等養殖區等，因此不列入此次計畫範圍；保護區以南區域的黑面琵鷺過去使用率也極低，因此不列入計畫範圍(圖 2-2)；美國塢則多為深坪式養殖為主(國立成功大學文創育成與研發中心，2016)；因此本計畫選定為黑面琵鷺保護區周緣兩公里內之兩塊魚塢如圖 2-1，包含兩公里內之北魚塢範圍及東魚塢。且中華民國國家公園學會(2012)調查顯示 1-2 月黑面琵鷺利用北魚塢及東魚塢為主。北魚塢多為私有財產地，北魚塢計畫區劃設範圍西以大潮溝為界，東以美國塢為

界，計畫區域面積 458 公頃。東魚塢則屬於公有地，西以黑面琵鷺保護區為界，東至南大西校區為界，面積為 385 公頃，多由臺南市政府出租漁民使用。北魚塢及東魚塢淺坪魚塢佔總養殖面積近九成，以文蛤養殖佔約佔 63% 為最多，虱目魚佔其次約 26% (國立成功大學文創育成與研發中心，2016)。

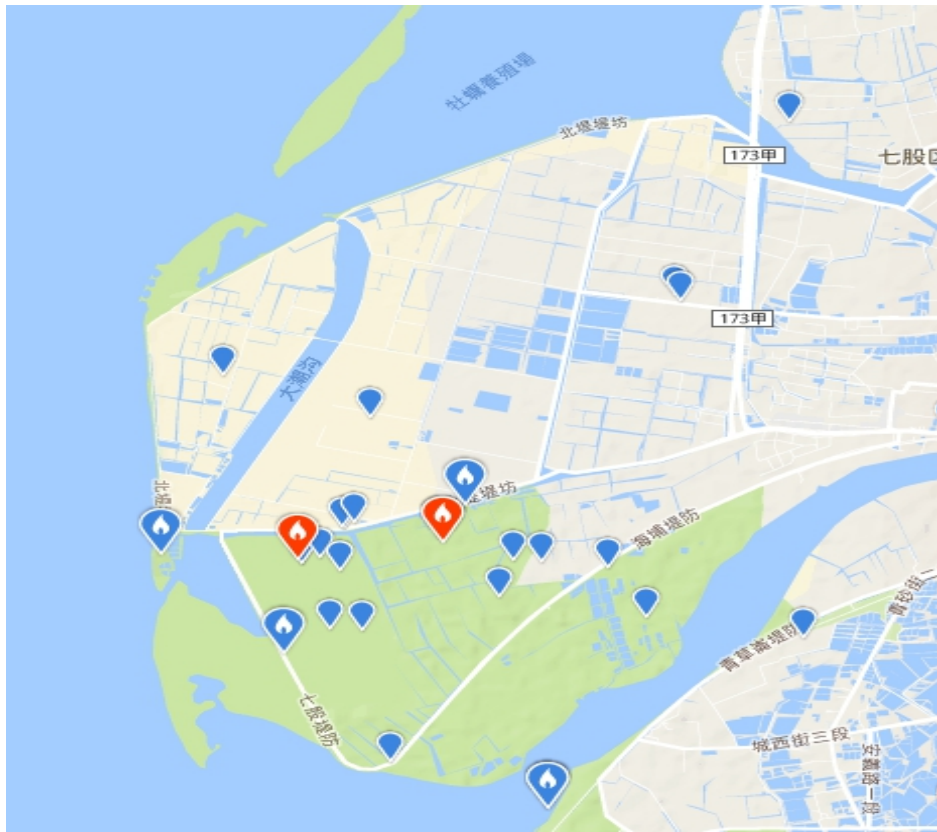
圖 2-2 七股地區黑面琵鷺記錄分布圖(資料來源:ebird 資料庫。附註: 紅色區域為 30 天內發現地點，截圖日期為 2017 年 1 月 4 日)

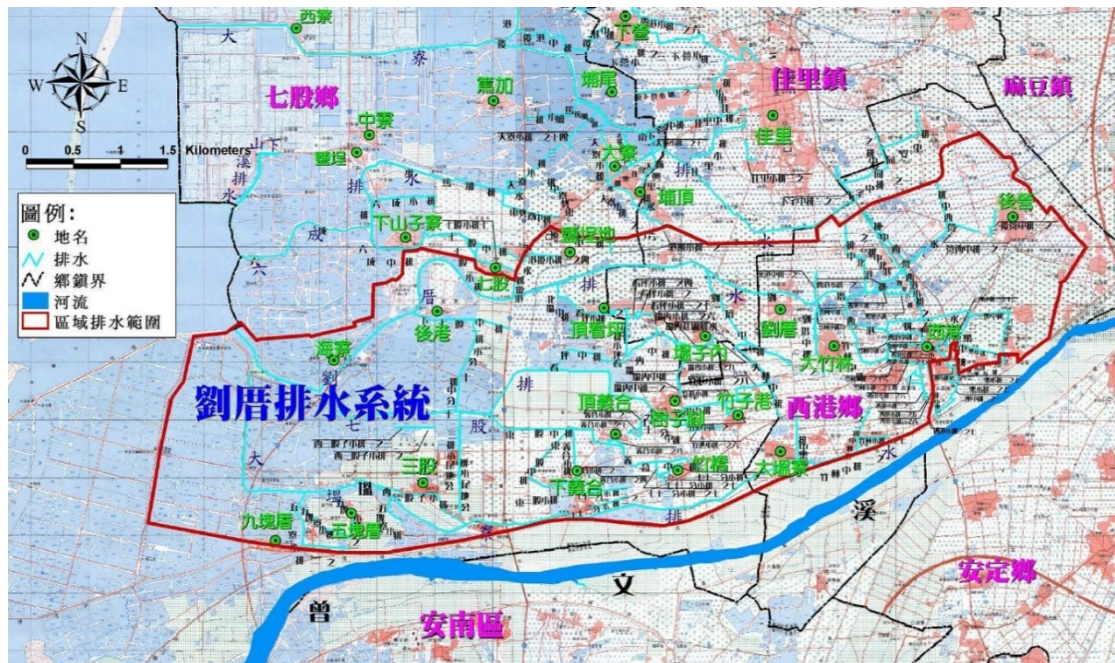
圖 2-7 排水系統(資料來源:中興工程顧問股份有限公司，2010)

劉厝排水系統(含大塭寮排水)集水面積約 65.35 平方公里(圖 2-7)，涵蓋行政範圍包含七股鄉、西港鄉及佳里鎮，排水區內地形平坦，地勢大致由東向西傾斜，主要匯集上游聚落及田間排水，及下游周邊魚塭排水，較無天然水源注入。流域境內人口約 2.9 萬人，列管事業則計有 43 家，其中事業為 14 家、畜牧業為 29 家(約佔總數之 67%)，所畜養豬隻頭數約達 1.6 萬頭。污染量推估(以 BOD 計)之結果，以畜牧業所佔比例最高，達 70.7%(約 1,440 kg/day)，其次為生活污水，達 28.5%(約 580 kg/day)，一般事業則佔 0.9%(約 18 kg/day)。依環保局於監測結果顯示，劉厝大排水質介於中度至嚴重污染，上游水質最差。推測其污染來源為區域內民生污水及畜牧業廢水。其中、下游之農田及魚塭排水，大塭寮排水匯入劉厝排水，劉厝排水匯入台灣海峽；集水區內流經部分低窪地區易淹水，排水條件不佳(中興工程顧問股份有限公司，2010)。

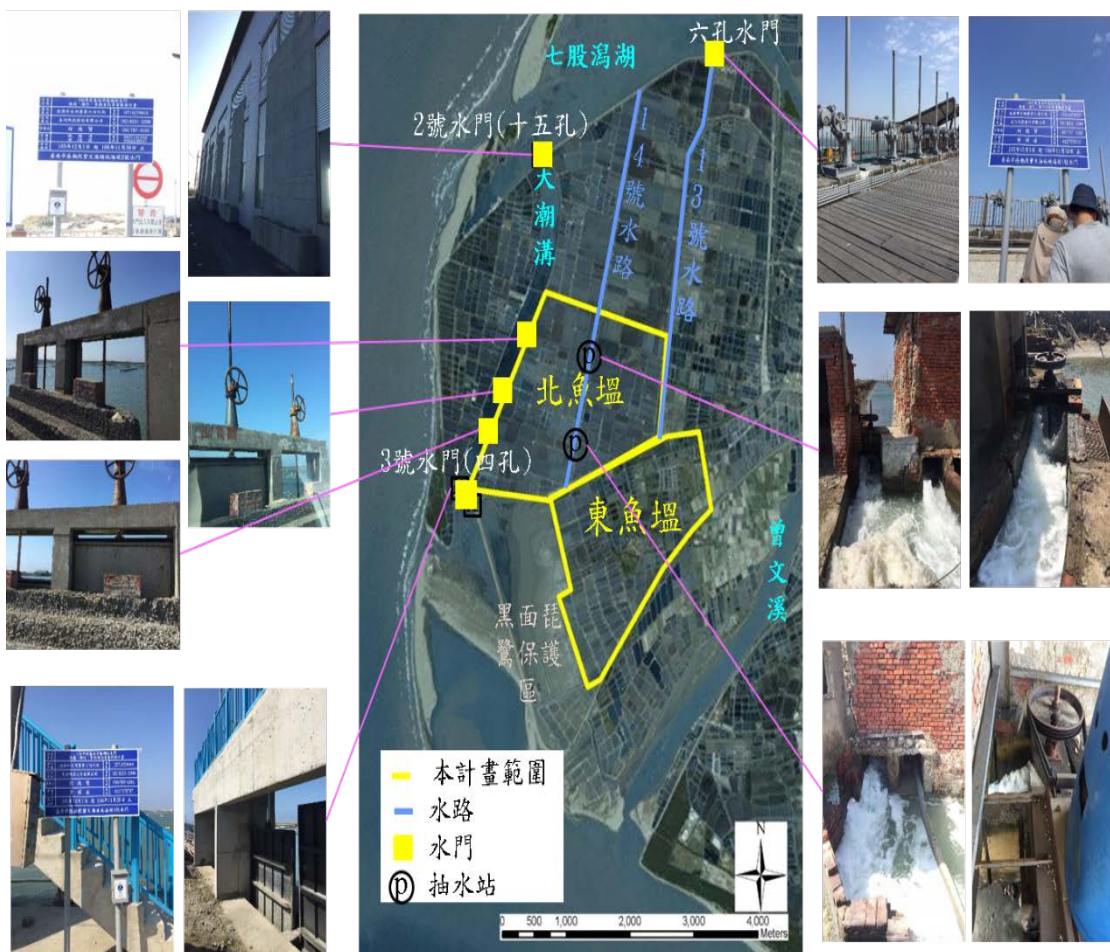
圖 3-3 北魚塢水門及水路概況圖(依據本計畫現勘及訪談調查結果繪製)

介於七股潟湖以南、保護區以北，大潮溝以東；此區魚塭是由政府開墾再出售土地產權給養殖戶，因此有公用抽水機、水路引排水分明且土地產權是私有的等特點；魚塭九成為淺坪，主要養殖為文蛤，其次為虱目魚。北魚塭至少有六座水門、兩座公用抽水機，其中主要水門三座分別是臺南市感潮段曾文海埔地海堤 1 號水門(六孔)、臺南市感潮段曾文海埔地海堤 2 號水門(十五孔)、臺南市感潮段曾文海埔地海堤 3 號水門(四孔)，另三座小型水門則是位於大潮溝水路，供養殖魚塭使用，詳如表 3-1。北魚塭引水

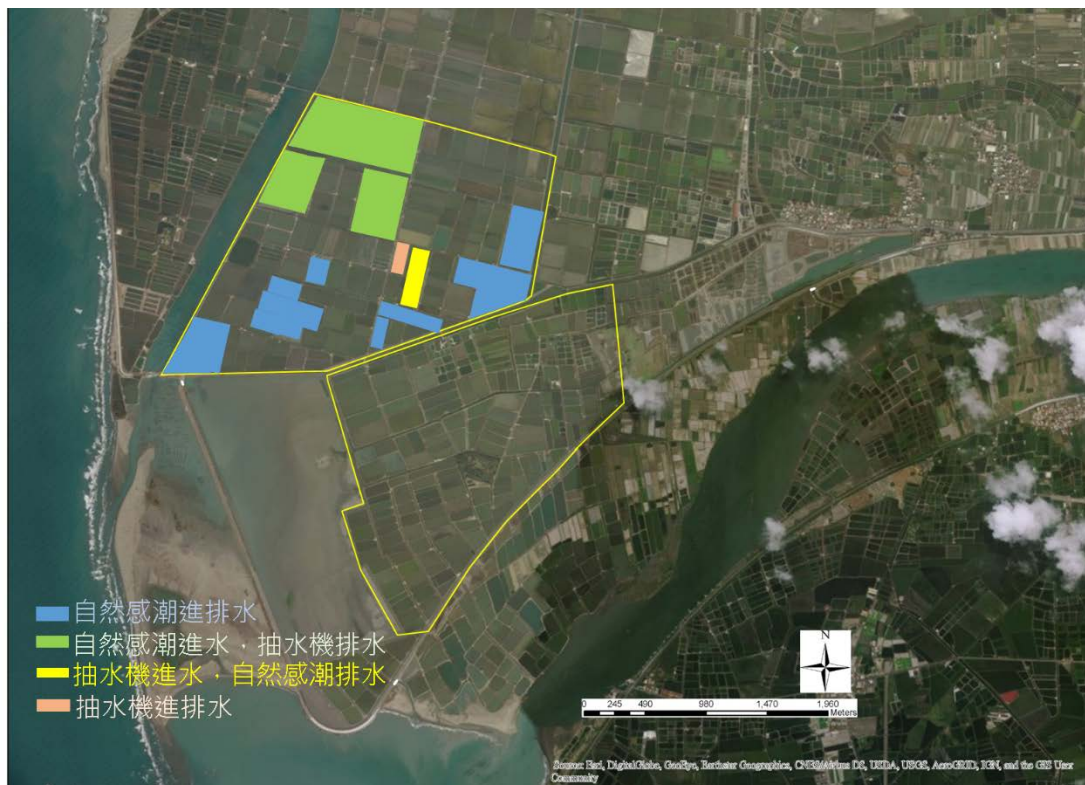
圖 3- 3 北魚塭養殖方式概況圖(依據本計畫現勘及訪談調查結果繪製)

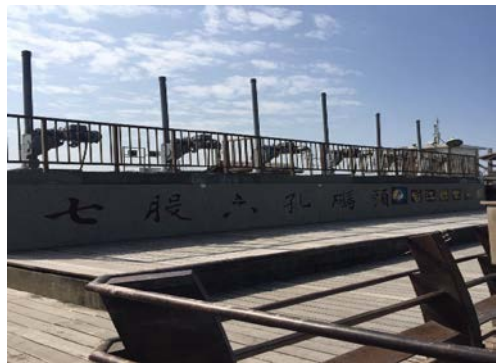
23.123 120.078	13 號水 路銜接 七股瀉 湖，六孔 管理站	6 孔	經濟部 水利署 第六河 川局	黃耀庭	部 分 開 啟	六河局委託民間公 司管理維護，民間公 司再委託當地養殖 漁民依其日常需要 自行調控水門，經瞭 解平常皆為開啟，遇 到颱風、漲潮等情況 才會去關閉。
臺南市感潮段曾文海埔地海堤 2 號水門	 	23.112 120.052	大潮溝 北岸銜 接七股 瀉湖	15 孔	經濟部 水利署 第六河 川局	林佳勇 黃峻林

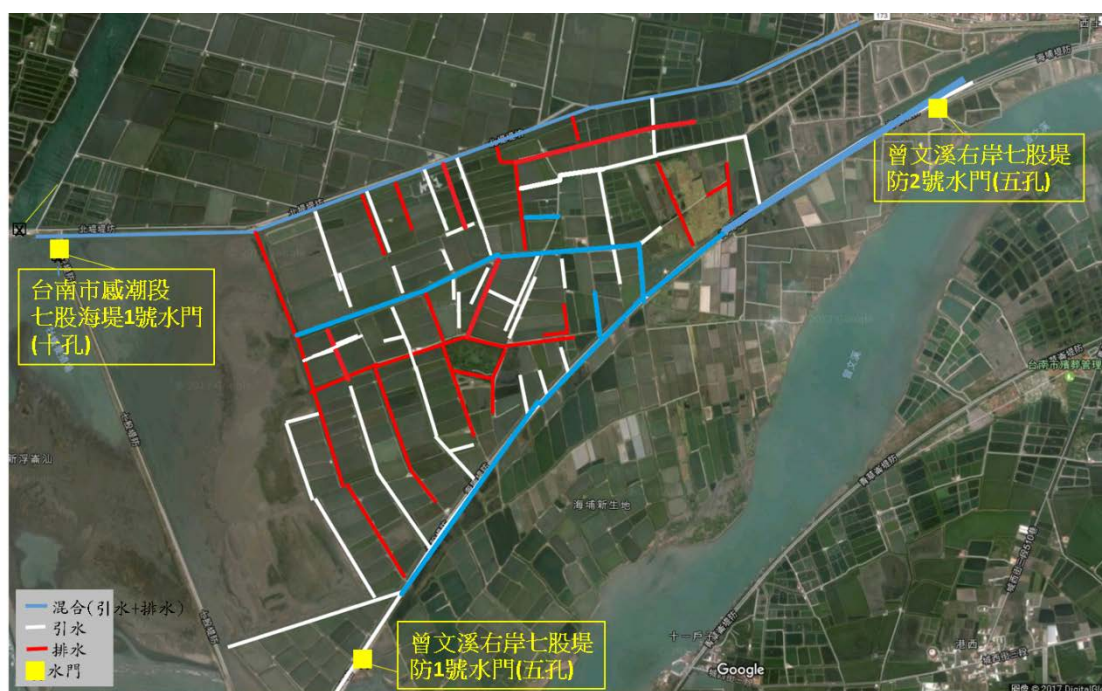
圖 3-6 東魚塢引排水路概況圖(依據本計畫現勘及訪談調查結果繪製)

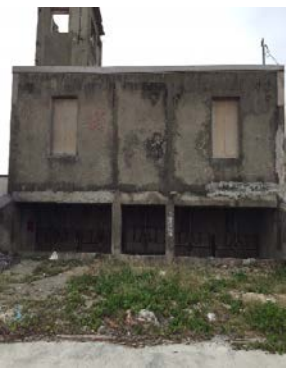
23.056 120.059	黑面琵鷺保護區以南	5 孔	經濟部水利署第六河川局	黃耀庭	全部開啟	六河局委託民間公司管理維護，民間公司再委託當地養殖漁民依其日常需要自行調控水門，經瞭解平常皆為開啟，遇到颱風、漲潮等情況才會去關閉。
曾文溪右岸七股堤防 2 號水門

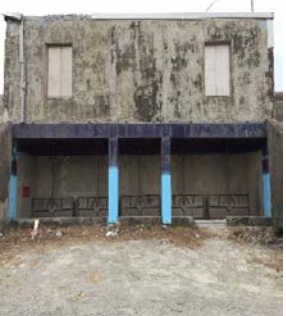
23.079 120.081	南大校區以南	5 孔	經濟部水利署第六河川局	黃耀庭	全部開啟	六河局委託民間公司管理維護，民間公司再委託當地養殖漁民依其日常需要自行調控水門，經瞭解平常皆為開啟，遇到颱風、漲潮等情況才會去關閉。
臺南市感潮段七股海堤 1 號水門

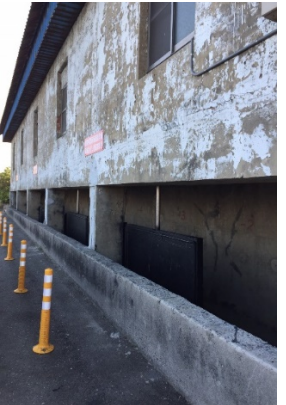
23.077 120.042	大潮溝東南方，黑面琵鷺保護區西北方	10 孔	經濟部水利署第六河川局	黃周研 賴淑敏	部分開啟	六河局委託民間公司管理維護，民間公司再委託當地養殖漁民依其日常需要自行調控水門，經瞭解平常皆為開啟，遇到颱風、漲潮等情況才會去關閉。

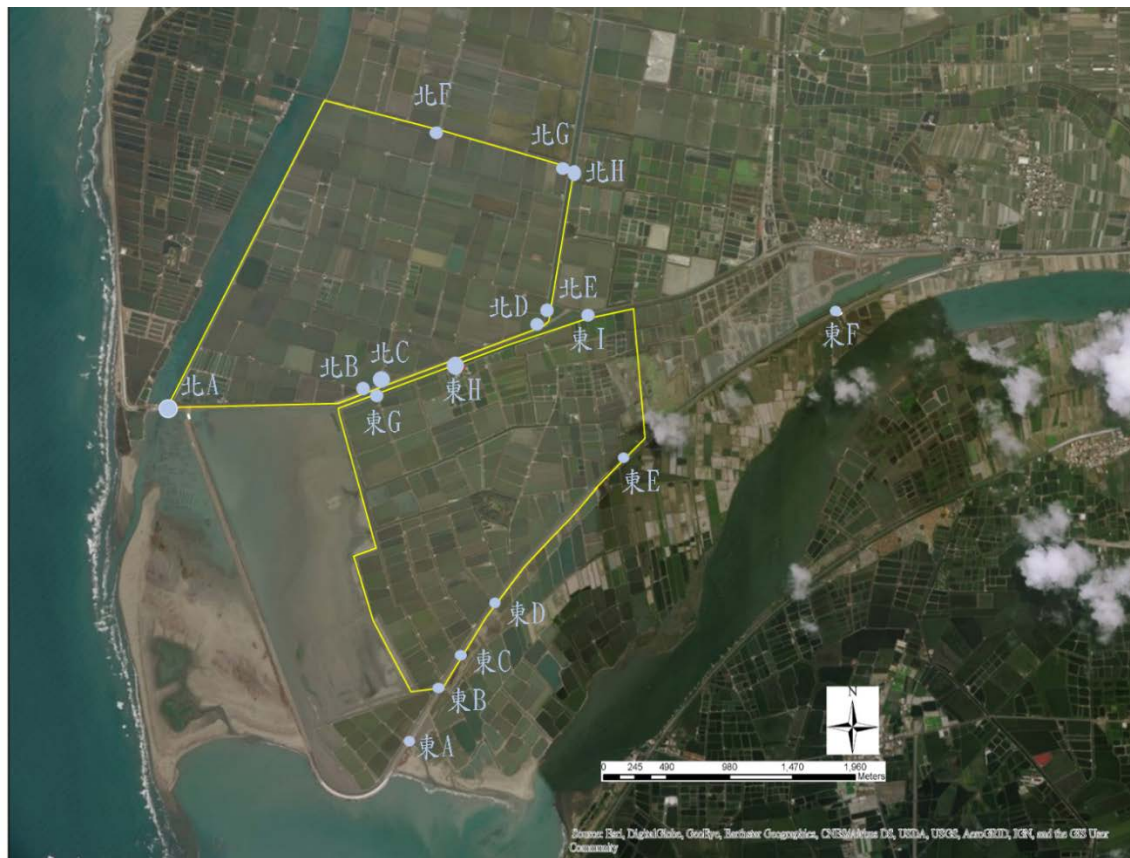
圖 3-7 計畫區域水文監測站

本研究團隊於計畫區內，沿既有之道路，佈置共 17 處之水文監測站(圖 3-7)，其中東魚塭 9 處、北魚塭 8 處，以水路交匯處為設置原則，於 2017 年 2 月至 2017 年 10 月間(東魚塭為 3 月開始紀錄)，進行每月一次之水深及鹽度記錄；水深以水文監測站目測水尺，鹽度則以鹽度計測量(圖 3-8)；監測站調查結果分析則分為逐月時間變化、空間分布變化及全潮位調查三部分探討。

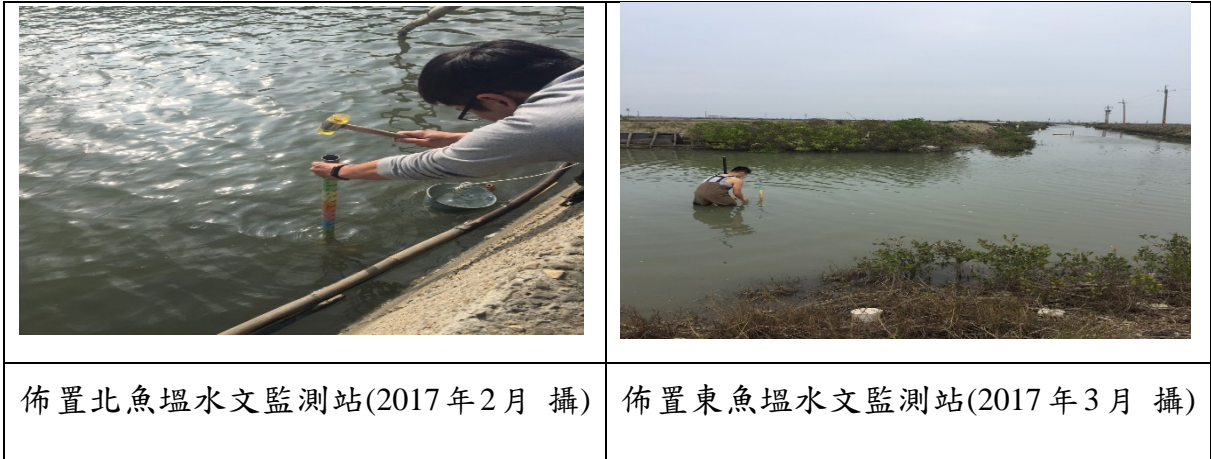
佈置北魚塭水文監測站(2017年2月 攝)

佈置東魚塭水文監測站(2017年3月 攝)

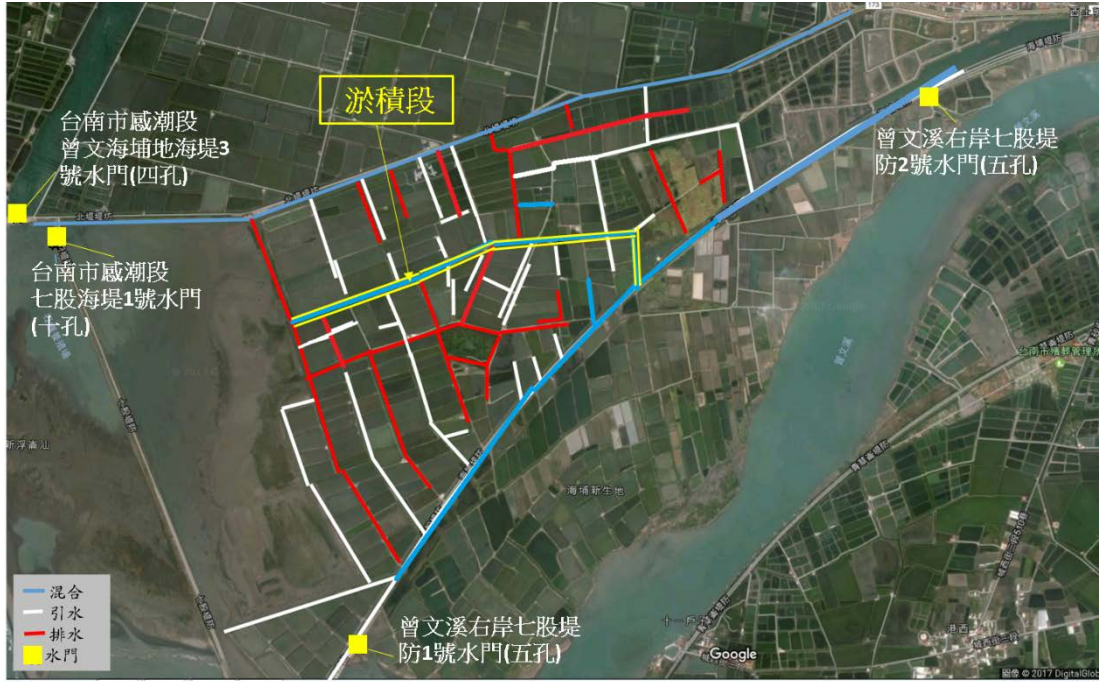
圖 3-18 東魚塢淤積段水路位置圖(依據本計畫現勘及訪談調查結果繪製)

研究團隊於 2017 年 5 月 26 日在特生中心七股試驗站會議室辦理諮詢座談會，邀請對象為東魚塢養殖戶及當地產銷班，會議中養殖漁民討論多聚焦於東魚塢水路淤積(圖 3-18)造成文蛤池大量死亡，東魚塢當地養殖漁民認為此一問題有急迫性且已嚴重影響其生計，因此經審慎評估後，為共同維護東魚塢水路及棲地水質，同時建立起友善養殖的夥伴關係與信任，研究團隊將工作項目中剩餘三場諮詢會議變更為東魚塢淤積水路地形量測調查，並和東魚塢當地養殖戶代表蘇勝利先生共同合作，進行東魚塢淤積水路的地形量測調查工作(圖 3-19)。

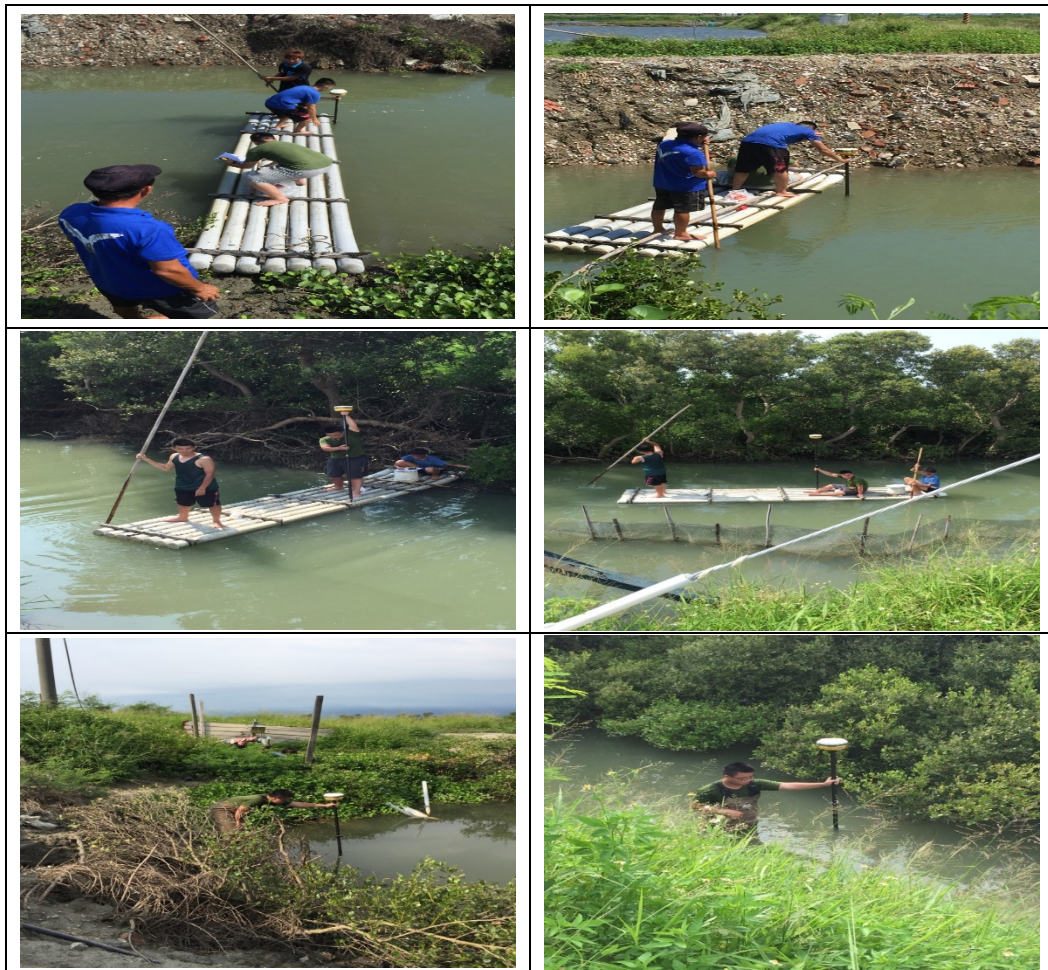
圖 3-19 淤積水路地形量測調查工作

因此經審慎評估後，為共同維護東魚塢水路及棲地水質，同時建立起友善養殖的夥伴關係與信任，研究團隊和東魚塢當地養殖戶代表蘇勝利先生共同合作，進行東魚塢淤積水路的地形量測調查工作(如前述章節 3.1.3)。

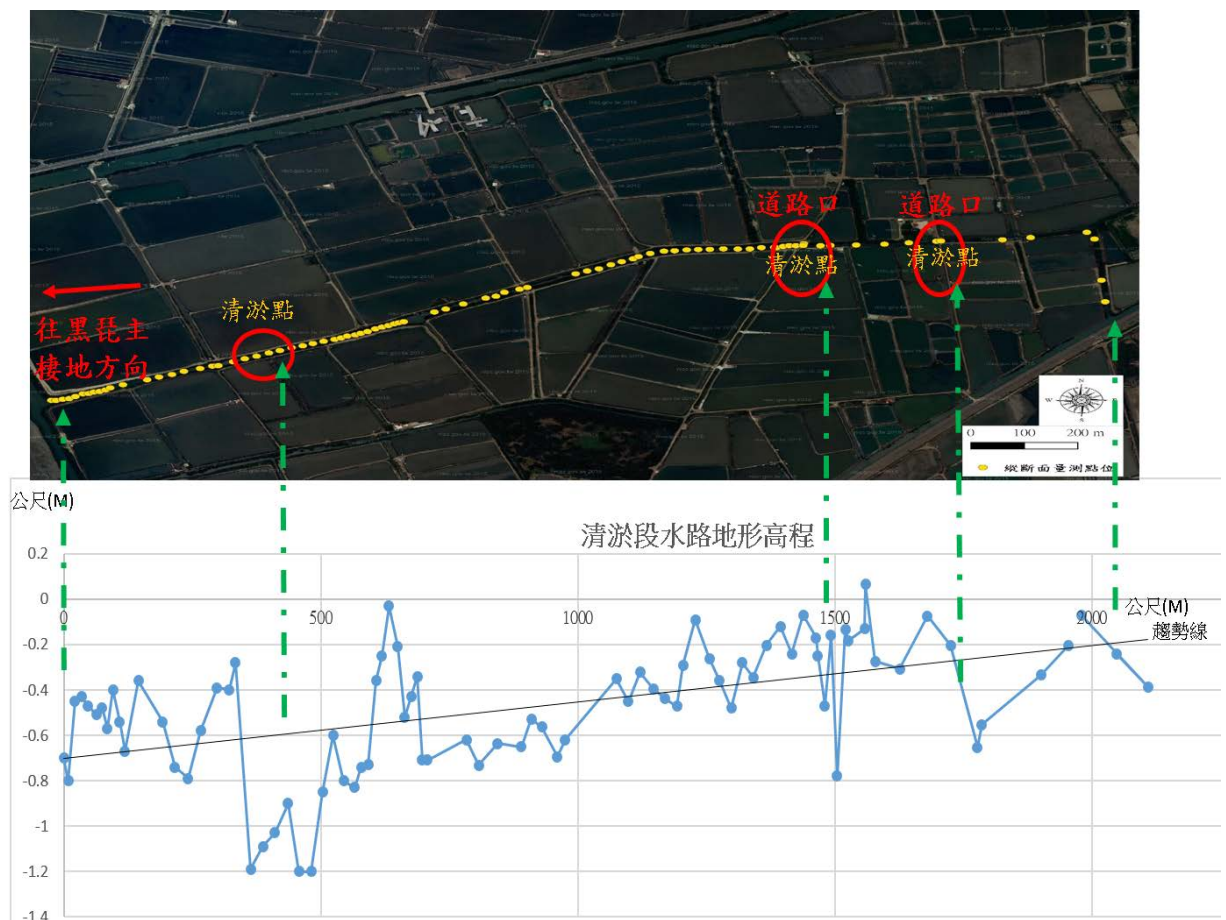
圖 3-20 淤積水路地形高程量測調查結果

清淤段水路地形高程調查全長約 2 公里，共 87 個點位。根據地形高程量測調查結果(圖 3-20)，可發現此水路多處有淤積情形，水體流動及水體交換皆不易，其中又以往黑琵主棲地地方向及道路交匯口處淤積更為明顯，分析原因條列如下：

- 一、 水路和道路交匯口底下箱涵老舊且堵塞情形嚴重(如圖 3-21)。
- 二、 水路後半段(約 1000 公尺處開始)，紅樹林等植被覆蓋水路情形較嚴重，長期沉積影響水質(如圖 3-21)。
- 三、 座談會中提及台管處今年度已進行三點次的清淤工程，可發現針對高程地形確有其效果，但對於全長近 2 公里的水路及水體流動來說，整體效果有限。

另根據東魚塭清淤段水路地形高程調查結果，此水路多處有淤積情形，其中又以往黑琵主棲地方向及道路交匯口處(箱涵堵塞)淤積較為明顯，而後半段水路紅樹林生長過茂，已覆蓋多處水路面積且長期掉落樹葉形成腐植質淤積水底，推測上述原因造成水體流動及水體交換皆不易，整體來說，僅進行三點次清淤效果有限。

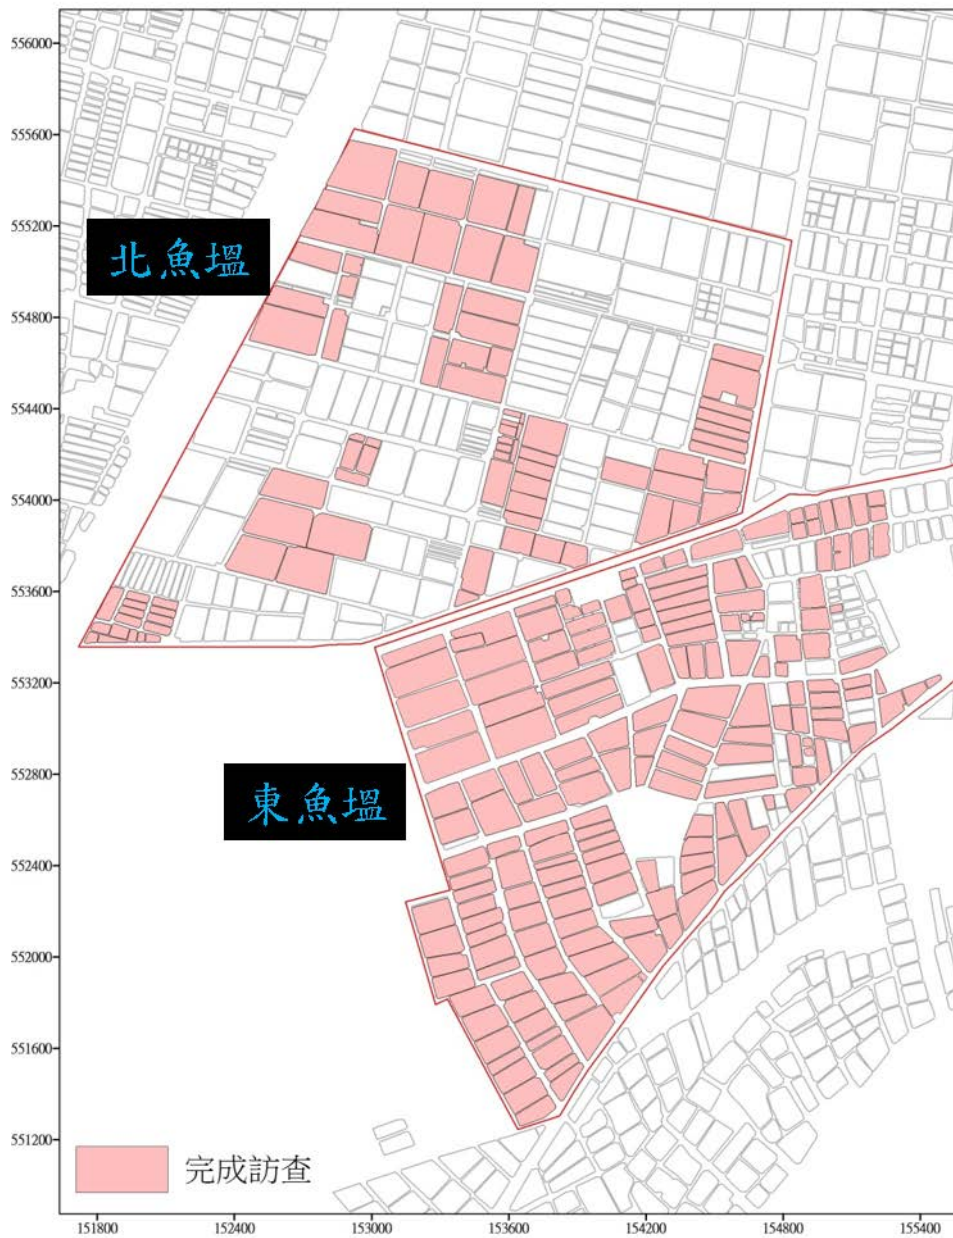
圖 3-22(a) 計畫範圍魚塢逐戶調查訪談分布示意圖

研究團隊於 2017 年 2 月至 2017 年 10 月採取逐戶調查訪談的方式，針對計畫範圍魚塭內之養殖形態、物種及行為進行了解(本年度優先著重在東魚塭)。如圖 3-22，將調查訪談後整理所得之結果建置地理資訊系統圖層呈現，東魚塭土地面積共 385 公頃，其中魚塭面積佔 277.1 公頃，訪談漁戶養殖面積共 238.3 公頃(86%)；北魚塭土地面積共 458 公頃，其中魚塭面積佔 365.8 公頃，目前已訪談漁戶養殖面積共 134.1 公頃(36.7%)。

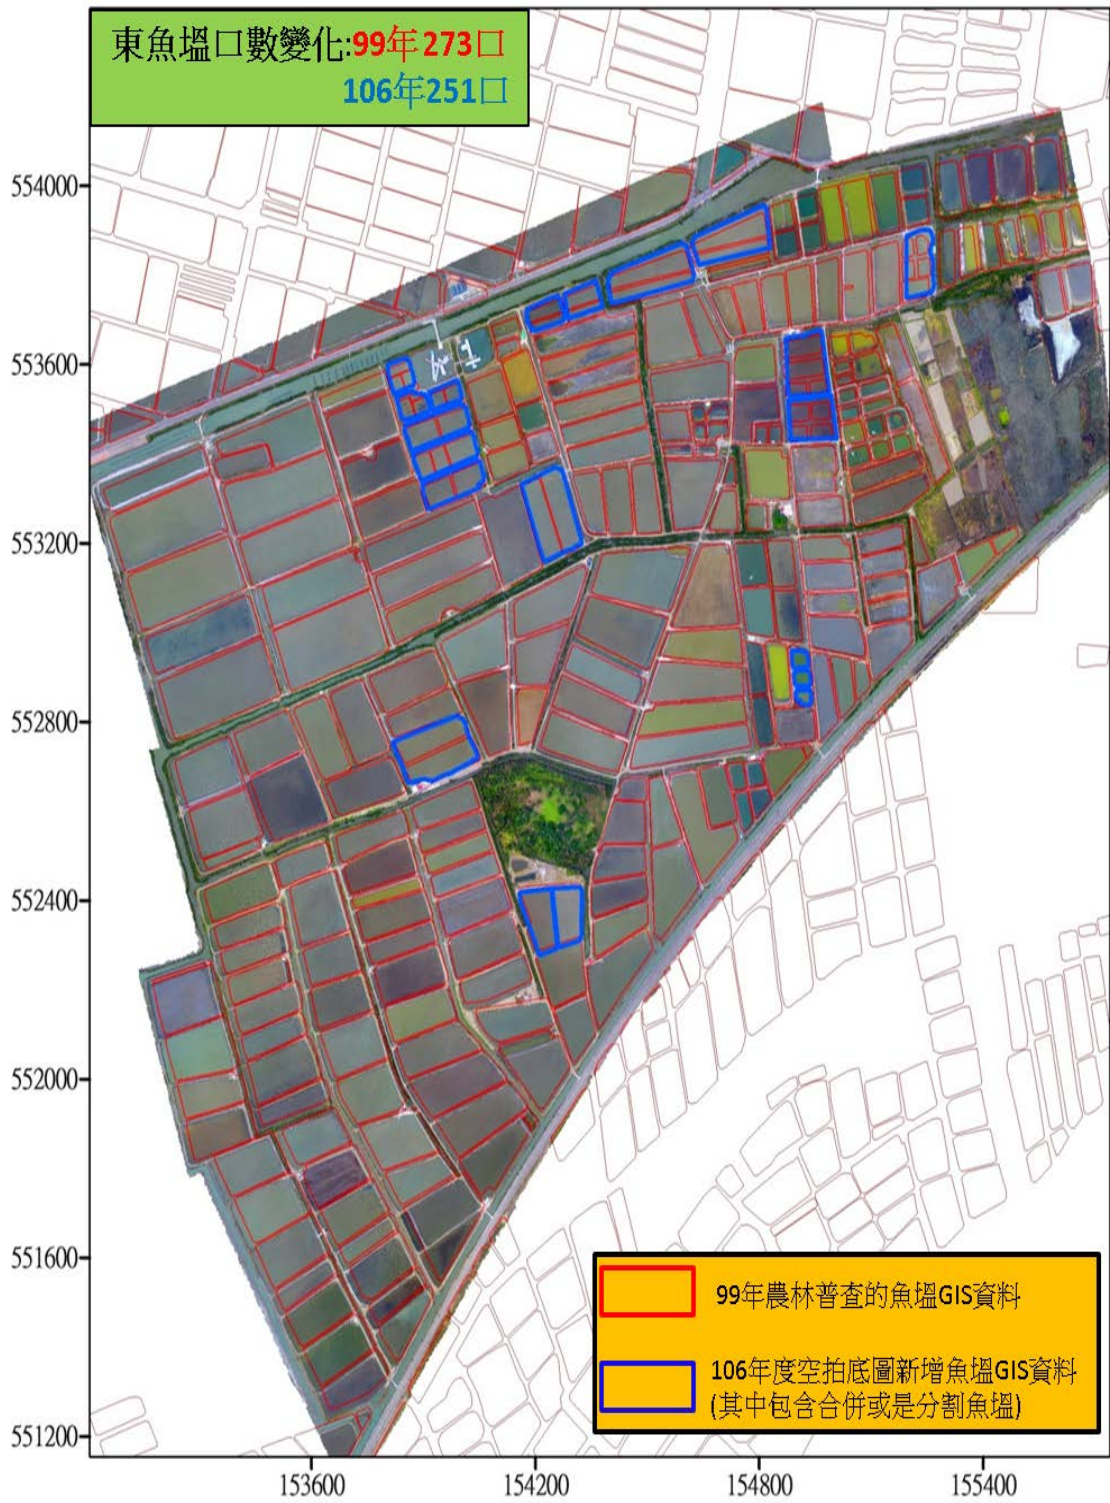
圖 3-23 東魚塢正射鑲嵌影像空拍圖

而為了更能釐清該計畫區域內之人為濕地使用現況，研究團隊針對東魚塭區域進行正射鑲嵌影像收集，透過本年度完成之空拍影像，可以快速的了解該研究範圍中，魚塭之面積變化及觀察有無進行魚塭土坪之重劃，而透過正射鑲嵌影像重新繪製魚塭之地理資訊圖層，可以更準確的辨識魚塭位置。如圖 3-23 所示，比較民國 99 及 106 年之魚塭地理資訊圖層後發現，其總魚塭面積沒有改變，但在魚塭口數則是從 99 年的 273 口減少為 106 年的 251 口，代表部分魚塭有進行土坪重劃，並且整併魚塭的數量大於分割魚塭的數量。

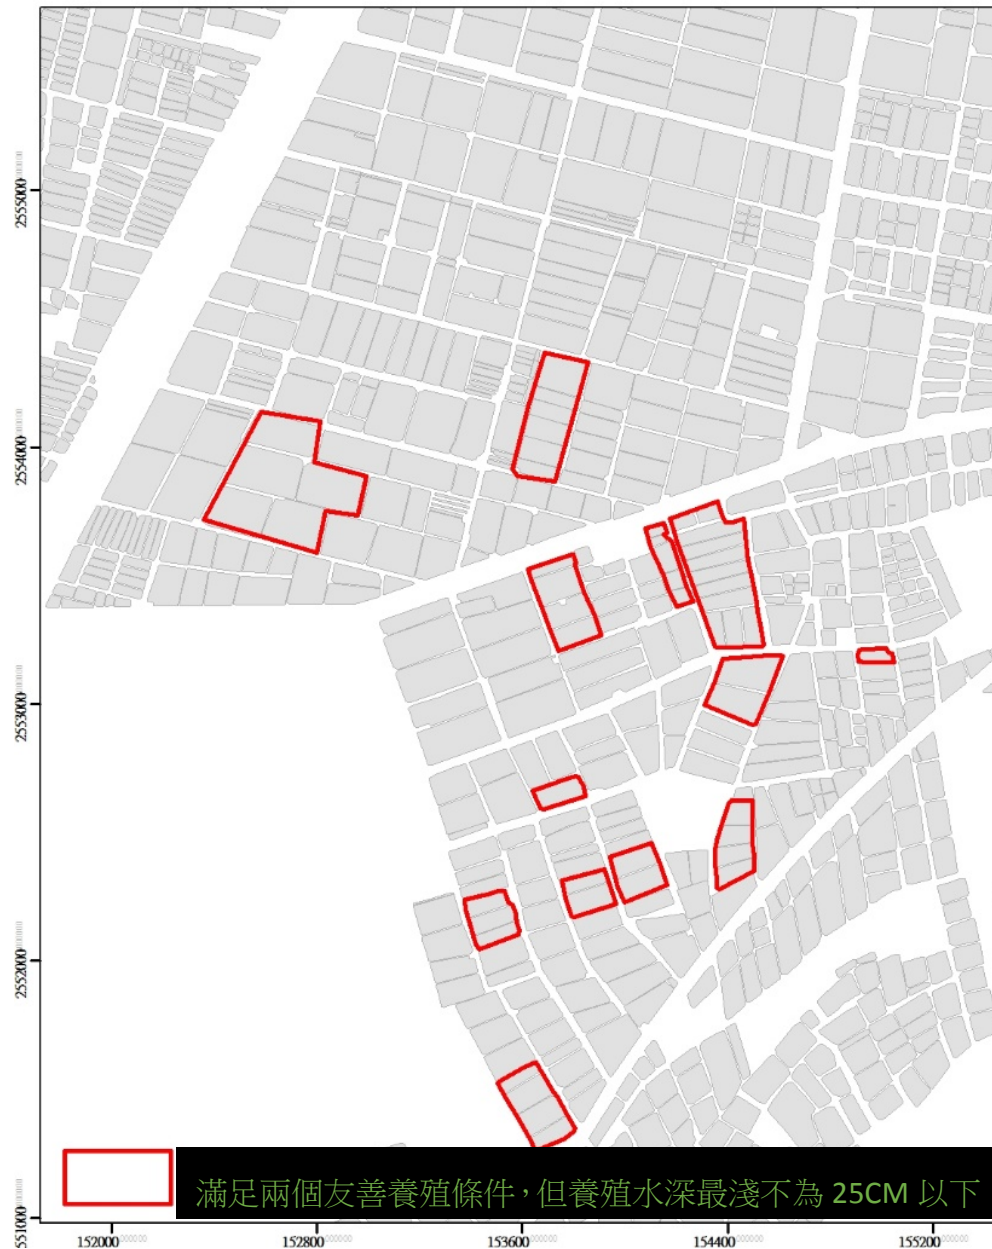
圖 3-28 主要滿足兩個友善養殖條件，但不滿足養殖水深最淺為 25CM 以下

(依據本計畫現勘及訪談調查結果繪製)

圖 3-28 為僅滿足兩項條件，但不滿足「養殖水深最淺為 25CM 以下」者，表示其為友善養殖之潛力養殖戶。雖在訪談時其表示目前養殖方式水深並不會淺到 25CM，但這些養殖戶皆為淺坪養殖(60CM 以下)，故後續若持續對友善養殖有更多認識，是屬於相當有潛力的淺在友善養殖戶。

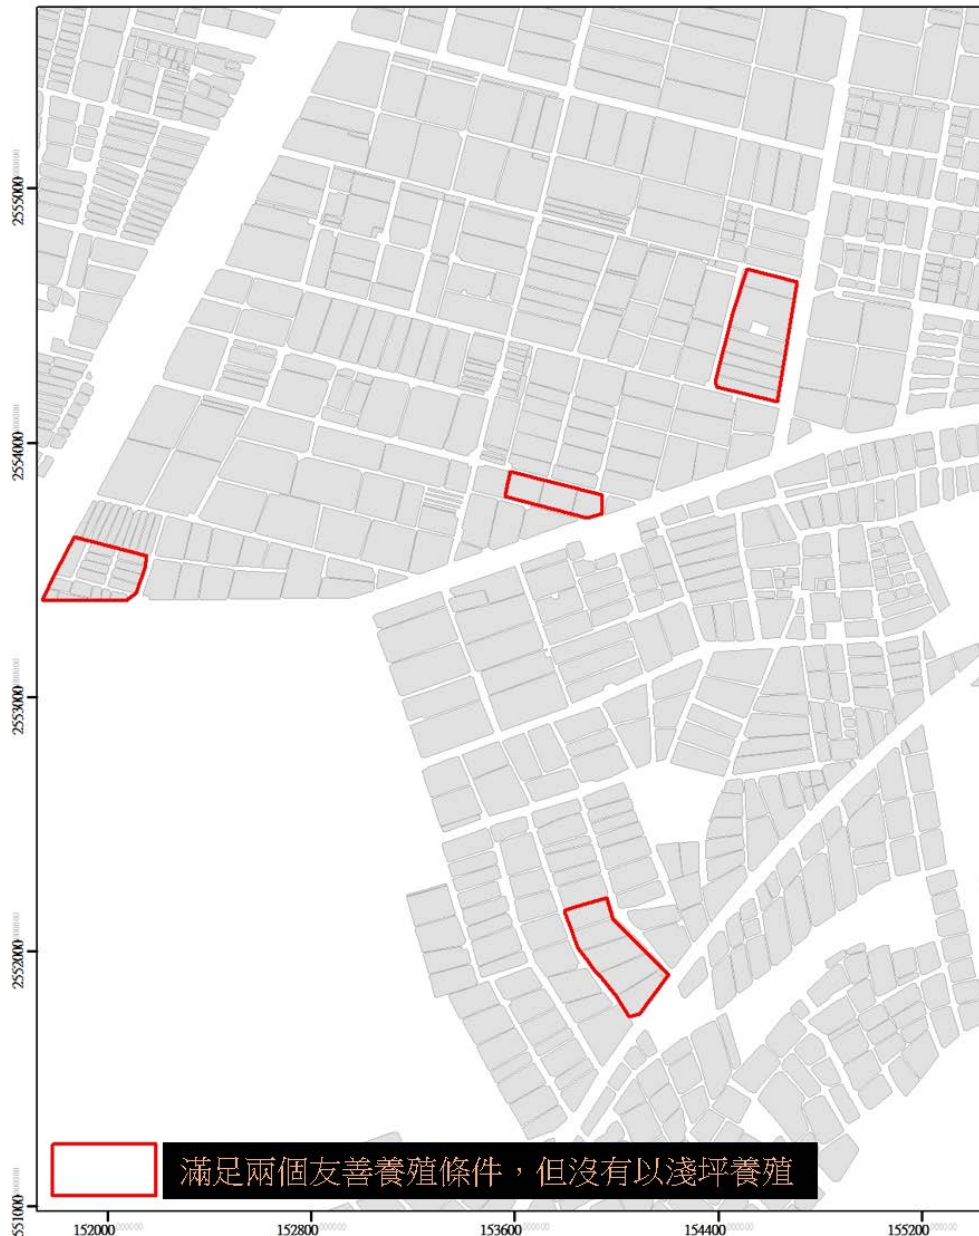
圖 3-29 主要滿足兩個友善養殖條件，但不滿足主要以淺坪養殖  
(依據本計畫現勘及訪談調查結果繪製)

圖 3-29 為僅滿足兩項條件，但不滿足「主要以淺坪養殖」者，表示其為友善養殖之潛力養殖戶。而在訪談時，這些養殖戶表示目前其養殖方式為深坪養殖(60CM 以上)，但在特定時候例如曬池時，會將水深放到 25CM 以下，故若持續讓在地漁民對於友善養殖有更多認識，他們是屬於相當有潛力的淺在友善養殖戶。

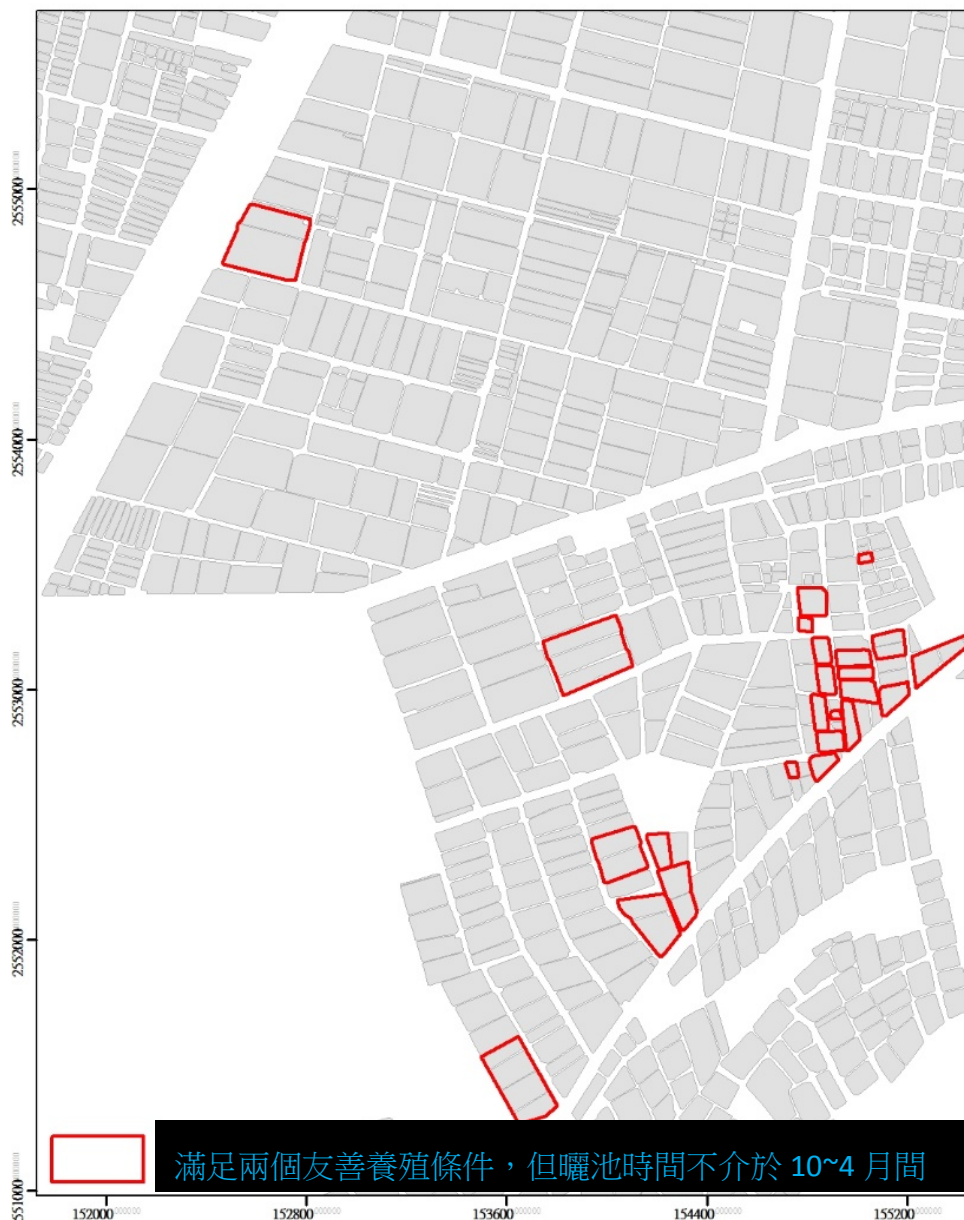
圖 3-30 主要滿足兩個友善養殖條件，但不滿足曬池時間介於 10 月~4 月(依據本計畫現勘及訪談調查結果繪製)

圖 3-30 為僅滿足兩項條件，但不滿足「曬池時間介於 10 月~隔年 4 月」者，表示其為友善養殖之潛力養殖戶。在訪談時其表示目前養殖方式曬池時間不在 10 月~隔年 4 月有冬候鳥來臨期間，這和各別養殖方式、收成時間不同有關，短時間內也許較難改變其既有的養殖方式及習慣的收成時間，但若持續對友善養殖有更多認識，依然是屬於相當有潛力的淺在友善養殖戶。

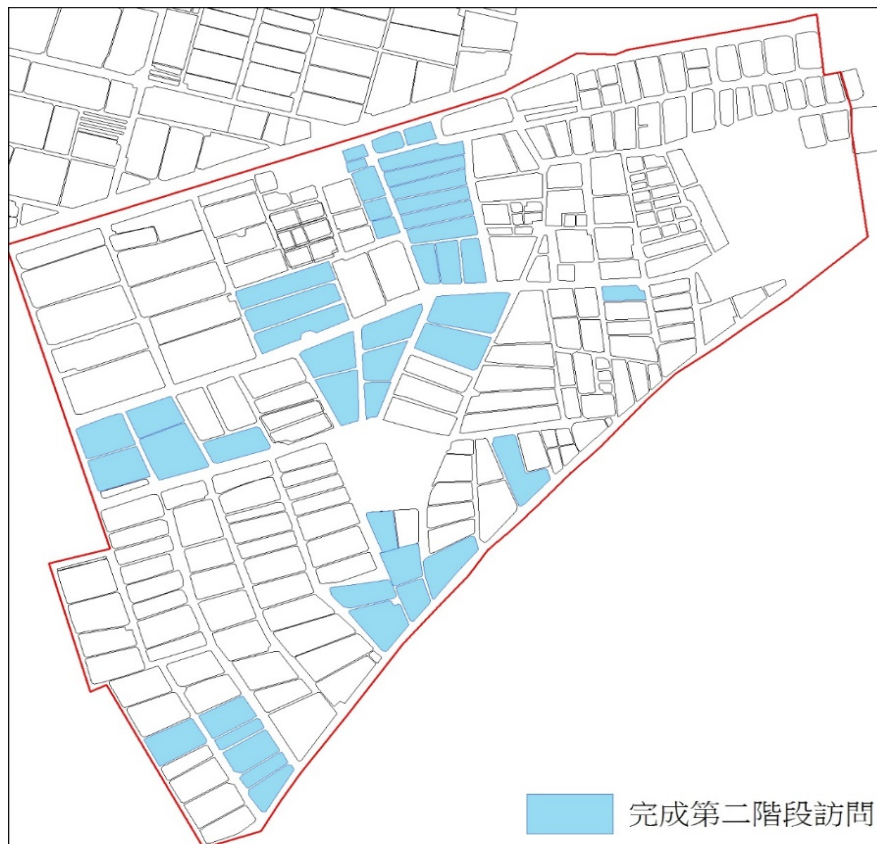
圖 3-32 第二階段訪談養殖戶養殖面積分布圖

依上述運用範圍(2)，經台管處認證輔導後之魚塭所生產虱目魚產品，可免繳回饋金運用濕地標章。而訪談過程受限於漁民配合度、現場突發狀況等因素，共訪問東魚塭 29 戶養殖漁民，其中 15 戶為有效訪談資料，養殖面積分布示意圖如 3-32。

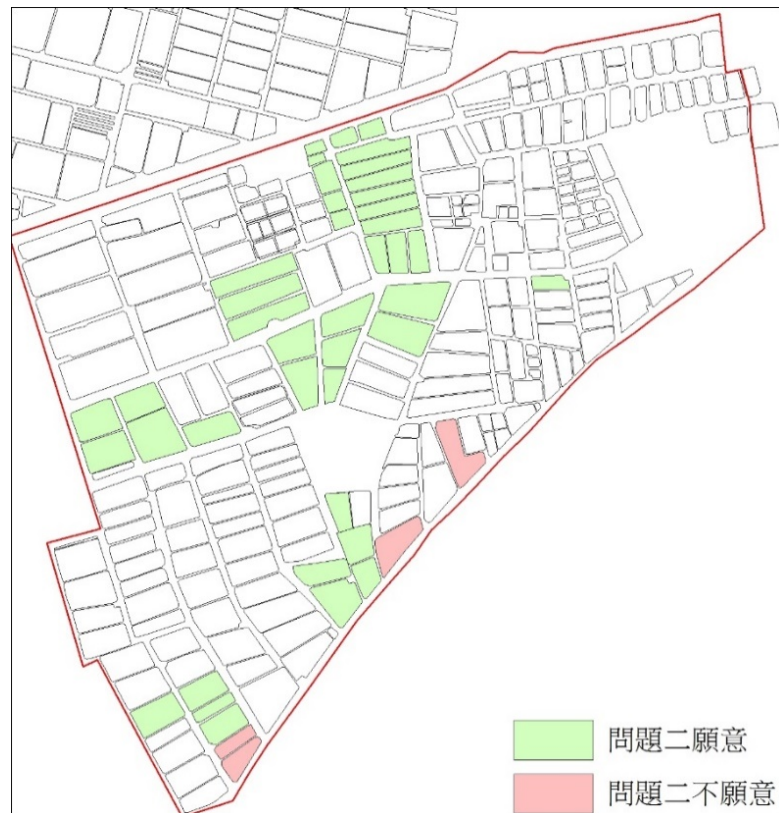
圖 3-34 友善養殖議題(問題二)訪談養殖戶養殖面積分布
