NLSC-106-4

內政部國土測繪中心
106 年度國土利用監測整合作業採購案
工作總報告

中華民國航空測量及遙感探測學會
逢甲大學

中華民國 107 年 01 月 25 日

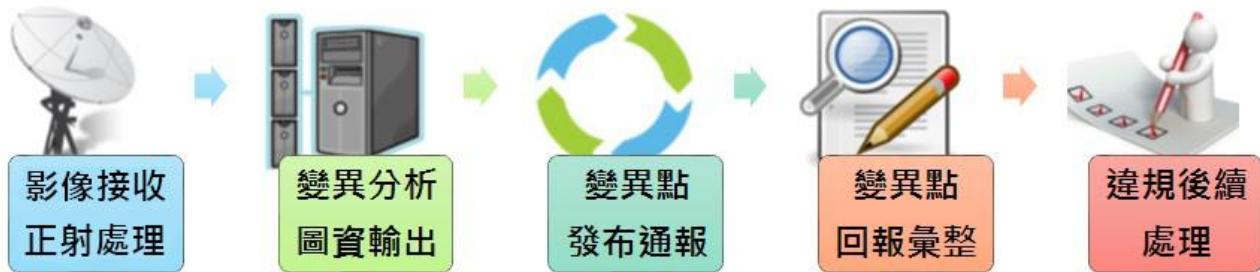
圖 2-1、國土利用監測作業及通報作業之標準作業流程

本團隊已累積超過 20 年的衛星影像處理經驗，可進行影像正射處理及變遷偵測作業，掌握各類衛星獨特的幾何成像特性及變異點判釋技術，提高國土監測效率。應用衛星影像執行土地利用變遷偵測及通報作業，主要可區分為 5 大程序（圖 2-1），包含影像接收與正射處理、變異分析與圖資輸出、變異點發布通報、變異點回報彙整及違規後續處理等，各程序細節說明如下。

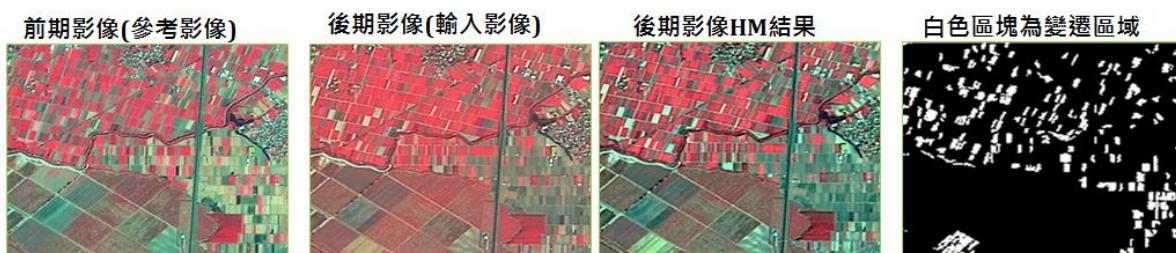
圖 2-6、前後期影像直方圖相減迭代結果

電腦自動化變遷判釋模式預設為本團隊自行研發之直方圖（Histogram Matching, HM）相減迭代法（Kuo, Y.C. and Chen, C.F., 2016），由於兩時期拍攝所得的影像，因太陽與衛星相對位置、天氣或季節等狀況，會造成輻射反應不同，使得相同地表物的灰度值可能不一樣，而產生兩張影像的色彩不平衡。因此，執行變遷判釋作業前，對於前後期影像重疊處，先利用直方圖匹配法調整影像間之灰度值，以確保兩張影像的光譜統計資訊一致，而產製色彩對應匹配之影像，藉由影像相減迭代法（其門檻值為該幅作業影像兩倍標準偏差），快速產生變異點區塊（圖 2-6），供第 2 階段人工檢核使用。

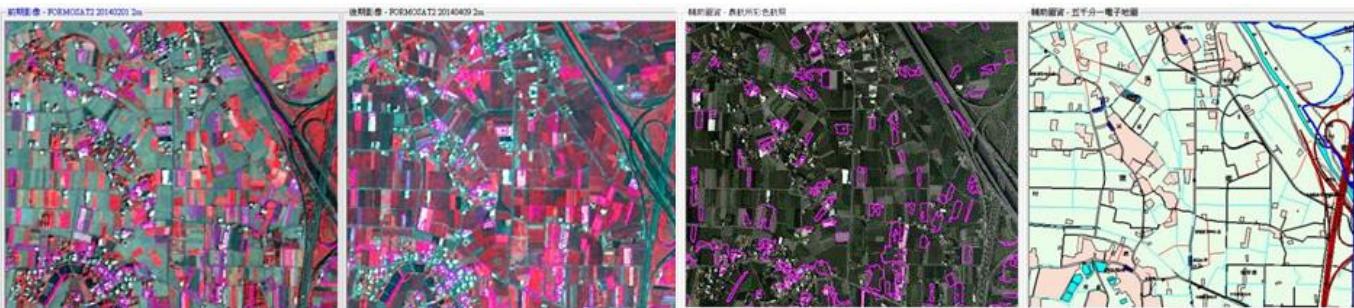
圖 2-7、變異點圖資套疊

當分析模式及參數設定後，產生之變異點圖資套繪於前後期影像視窗及輔助圖資視窗（圖 2-7）；並存入分析模式與參數設定至屬性資料庫。

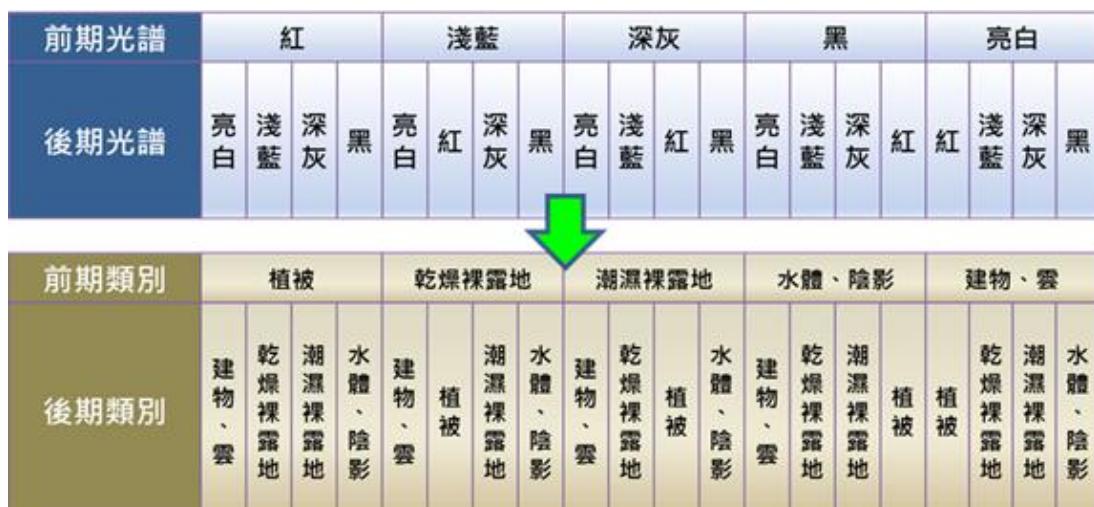
圖 2-8、前、後期光譜顏色變化（假色影像）所相對應的類別變化

利用 SPOT-6、7 衛星影像進行變異偵測，在假色影像中，植被因為強烈的近紅外波段反應而呈現紅色，水體因為於近紅外波段、紅色波段與綠色波段皆無強烈的光譜反應而呈現黑色，而裸露地於假色影像中則呈現淺藍色的情況。一般光譜顏色和相對應的光譜類別(衛星影像為假色影像)請見表 2-3，而圖 2-8 為前、後期光譜變化所對應的類別變化。表 2-3 及圖 2-8 所用影像波段組合皆為假色影像所組成，意即是由近紅外、紅色及綠色三個波段所組成之影像。

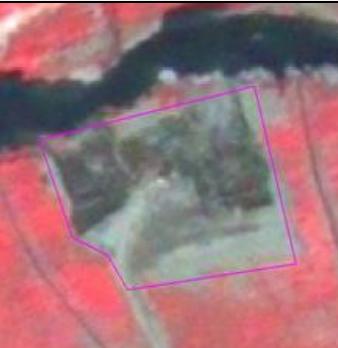
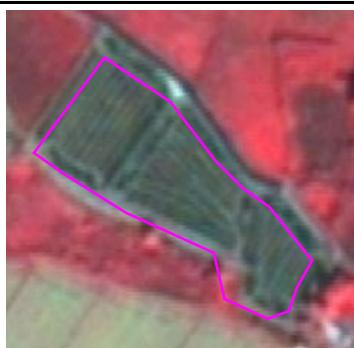
表 2-5、變異點的紋理特徵

所謂的紋理是在進行遙測影像判釋的過程中，同一類別地表物在影像上所顯現出來的像元排列方式多有一定的規則，如地表物形狀、圖樣及排列方向等，前述資訊統稱為紋理資訊。紋理分析除了能針對影像的光譜特性外，可提供輔助資訊，尤其當區域內的光譜變化不強烈時，則需要靠紋理特徵輔助判釋。例如，於河床中進行砂石開採，開採前的地表覆蓋為潮濕的裸露地，其光譜顏色為深灰色；而挖採後僅變為河床內較深的凹陷，光譜顏色上變化並不大；因此，相較於其他光譜類別變化所造成的強烈光譜差異，河床上因盜採砂石變異而造成的光譜顏色差異相對較低，此時則需要依靠紋理來輔助判釋，如表 2-5 表示變異點的紋理特徵。

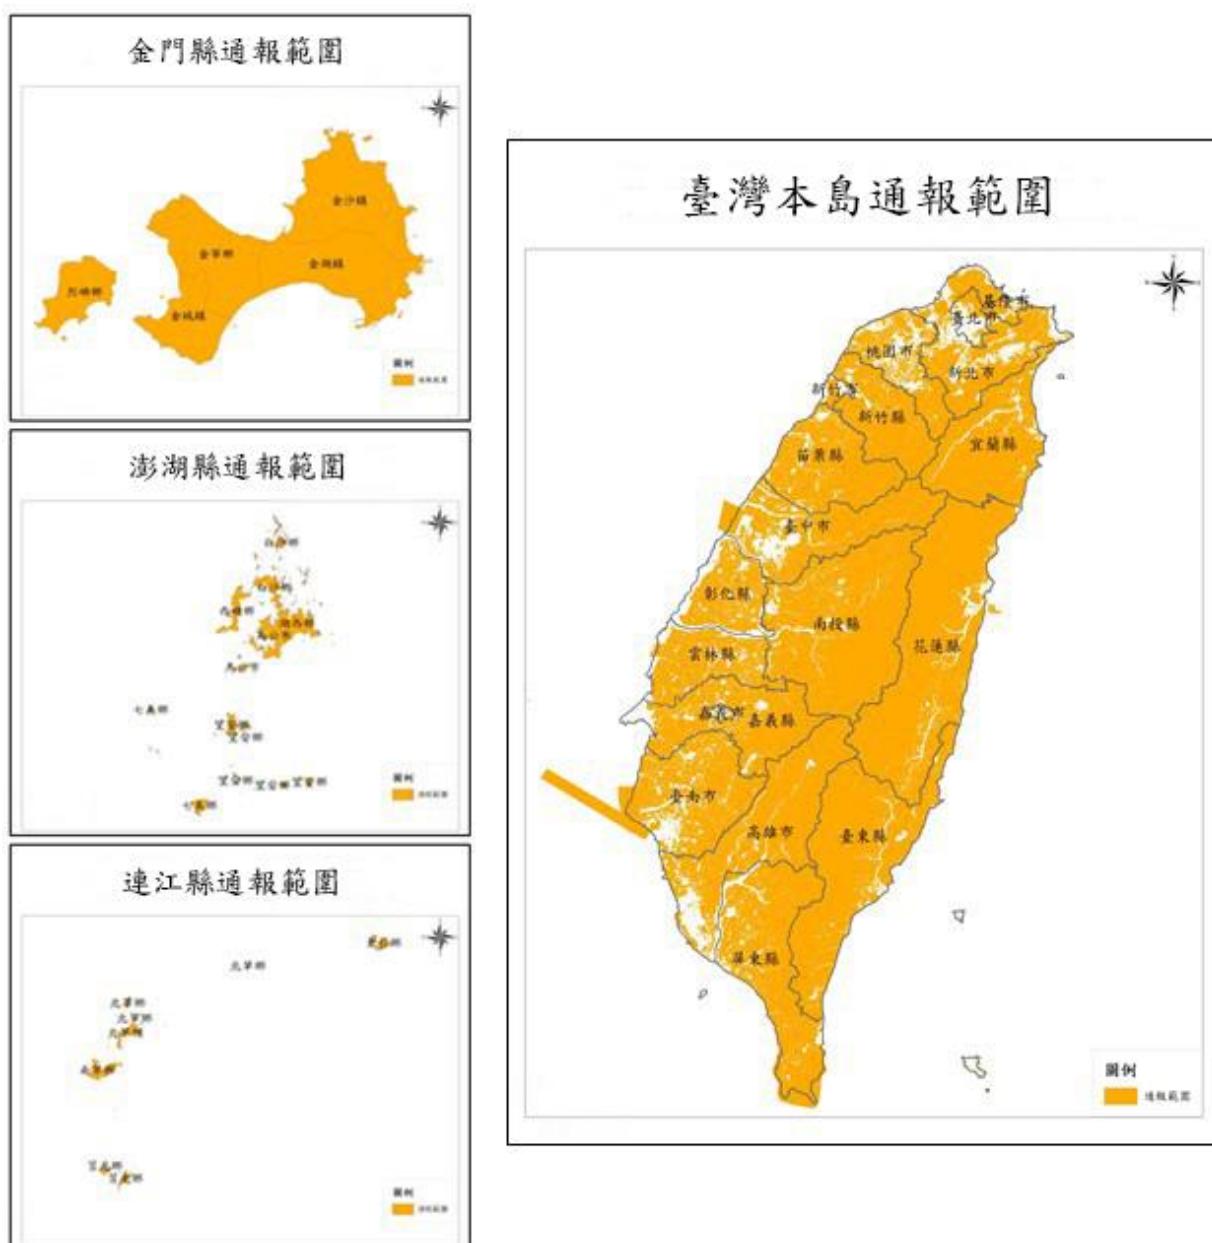
圖 2-9、營建署及國土測繪中心—通報範圍

3. 海岸保護計畫之自然保護區：範圍為好美寮、尖山沿海、蘭陽海岸、彰雲嘉沿海、九棚海岸、北門沿海、花東沿海、淡水河口、蘇花海岸、北海岸沿海之自然保護區，變異點為有變異情形就通報。
4. 經濟部依工廠管理輔導法暨特定地區劃定處理原則公告劃設特定地區（以下簡稱特定地區）：特定地區共計 186 處，並以該範圍向外拓展 10 公尺為主，若範圍內的變異點為有變異情形就通報。
5. 非都市土地核准開發許可案監測及通報：監測範圍以開發許可案申請開發範圍向外拓展 30 公尺為準，通報該範圍內建築用地以外之使用地變異點。
6. 溼地範圍：範圍內有變異情形即通報。

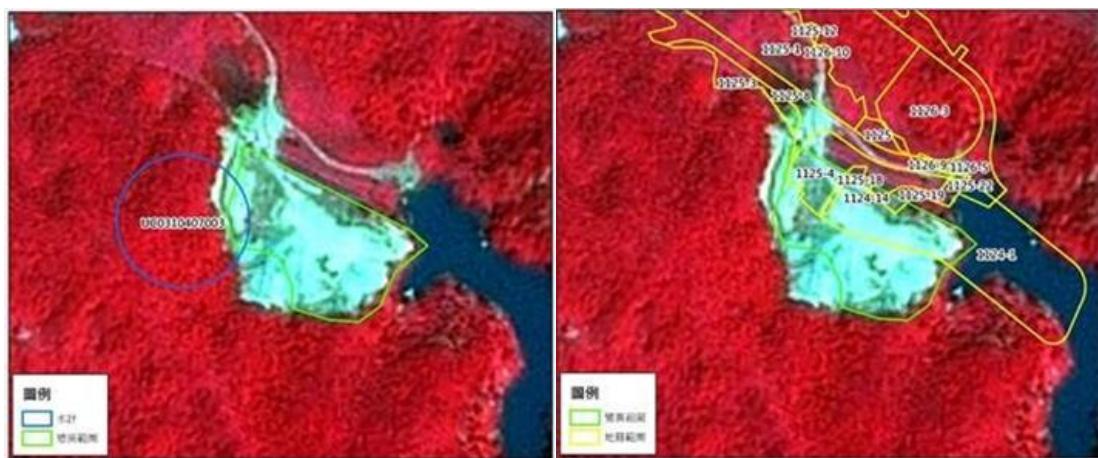
圖 2-12、調整核准點位之篩選條件

水保局的監測類型為「山坡地」，其監測及通報範圍包含各直轄市及各縣(市)山坡地保育利用條例規定之山坡地，如圖 2-11 所示。水保局變異點判釋原則為山坡地範圍內若植被變化為非植被或植被減少，則視為變異點，但排除(1)因季節性農作輪耕整地等變化；(2)過去曾通報過的點位但未超出原通報變異範圍；(3)水保局每月遞送更新的核准及工程管考案件；(4)變異點面積小於 100 平方公尺，以減輕查報人員的工作量；經第 3 次工作會議後，有鑑於先前發現合法案件掩護非法之情形，篩選條件由原參考核准面積調整為申請核准之地籍範圍(如圖 2-12)，變異點須完全落在該地籍範圍內才篩除，反之則通報；另外清查 103 年至 105 年通報點面積小於 100 平方公尺者，其合法率達 9 成，經與水保局討論過後一併於 10604 期實行。

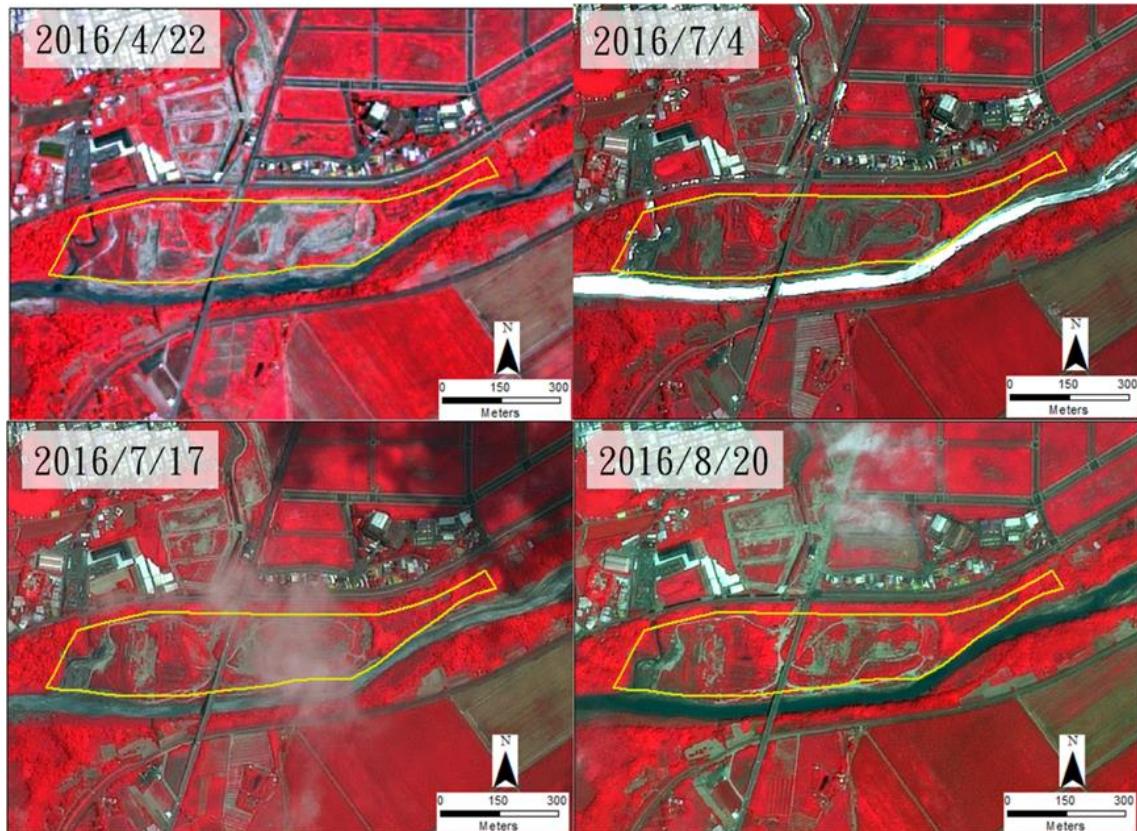
圖 2-16、八掌溪 79-81 號界樁 2016 年 4 月至 8 月 SPOT 衛星影像

配合第4次工作會議決議，納入水利署界樁資料做為判釋作業之輔助資料，其篩選原則為若有超出工程界樁範圍之變異點即進行通報。水利署所提供之界樁資料包含第五河川局管轄八掌溪39-41號界樁、79-81號界樁和朴子溪49-51號界樁，並表示前述之疏浚區在2016年4月至8月期間有盜採情形；經調查相關衛星影像後僅八掌溪39-41號界樁在8月20日有超出申請疏浚範圍（圖2-15），八掌溪79-81號界樁和朴子溪49-51號界樁，則沒有明顯超出申請區域（圖2-16及圖2-17）。

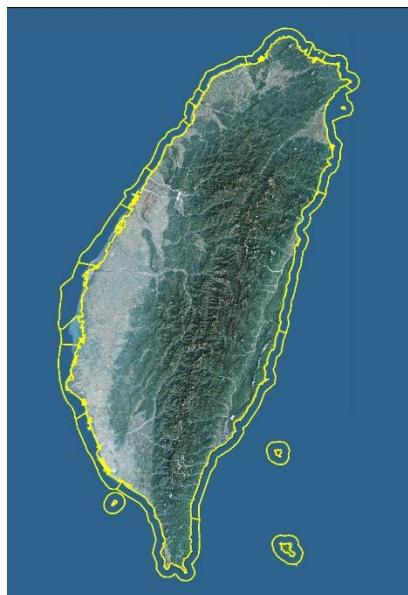
因應「海岸管理法」實施，為能維護自然海岸資源，應用衛星遙測技術，以高解析多光譜融合衛星影像 (SPOT-6、7)，辦理海域區變遷偵測作業。監測範圍以營建署公告指定之「海岸地區範圍圖」之範圍辦理，如圖 2-30 所示。監測主體為以營建署提供之 9 項海域區容許使用項目為主要監測標的（內政部營建署，2011 年，「研定海域區審查機制」），項目如表 2-13 所示。並依下列原則辦理通報：

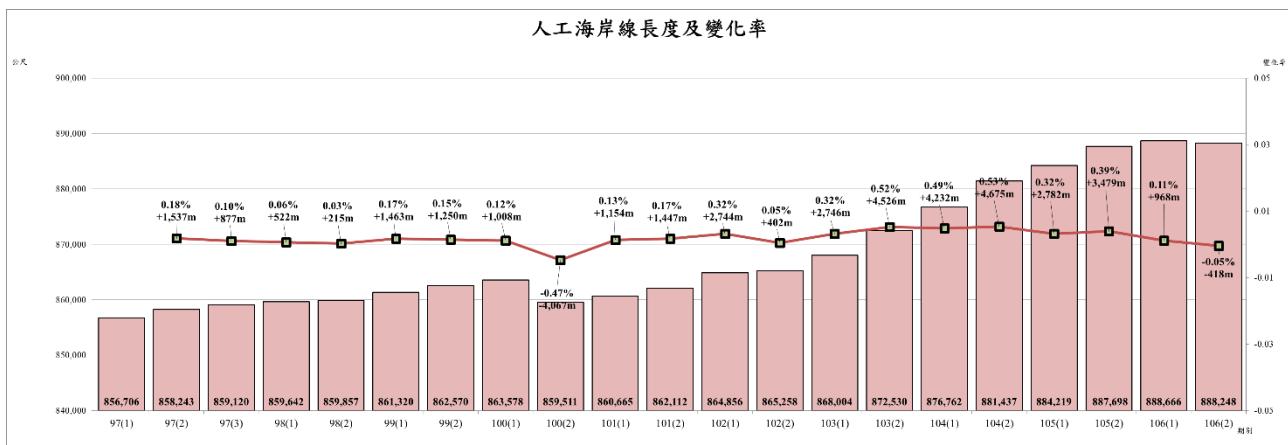
圖 2-39、97 至 106 年度人工海岸線長度及變化率

前期期別	後期期別	人工海岸線 變化率 (長度變化)	人工海岸線變化之原因
106 (1)	106 (2)	-0.05% (-418m)	<ol style="list-style-type: none"> 臺中市大安區放置消波塊重新數化海岸段 (-2,394m) 雲林縣口湖鄉由台灣電力股份有限公司輸變電工程處中區施工處施作人工構造物 (+345m) 雲林縣四湖鄉辦理「四湖鄉林厝寮泊地船筏作業道路興建工程」(+145m) 高雄港務分公司施作高雄港洲際貨櫃中心第二期工程計畫。(+879m) 屏東縣東港鎮由交通部觀光局大鵬灣國家風景區管理處於南平港口興建「大鵬灣潮口導流堤沿長外擴工程」(+748m) 澎湖縣馬公市行政院公共工程委員會施作遷建工程新建碼頭 (+92m) 金門縣金湖鎮由金門縣港務局就料羅港堤防進行增建 (+69m) 連江縣莒光鄉猛澳碼頭區外廓防波堤工程 (-445m) 連江縣北竿鄉施作橋仔碼頭突堤延伸工程 (+143m)
105 (2)	106 (1)	0.11%	1. 基隆港務分公司施作臺北商港物流

前期期別	後期期別	人工海岸線 變化率 (長度變化)	人工海岸線變化之原因
		(+968m)	<p>倉儲區填海造地計畫第二期圍堤工程圍堤及中隔堤新建工程 (+2m)</p> <p>2. 臺中市大甲區管理機關施作定砂網 (+55m)</p> <p>3. 臺中港務分公司施作南堤路海側堤基保護工程(104-1 標) (+221m)</p> <p>4. 高雄港務分公司施作高雄港洲際貨櫃中心二期工程計畫 (-136m)</p> <p>5. 花蓮縣花蓮市北濱進行海岸人工養灘計畫 (-5m)</p> <p>6. 臺東縣大武鄉養灘工區進行養灘作業 (-20m)</p> <p>7. 連江縣莒光鄉東莒猛澳碼頭區外廓防波堤工程辦理 (+851m)</p>

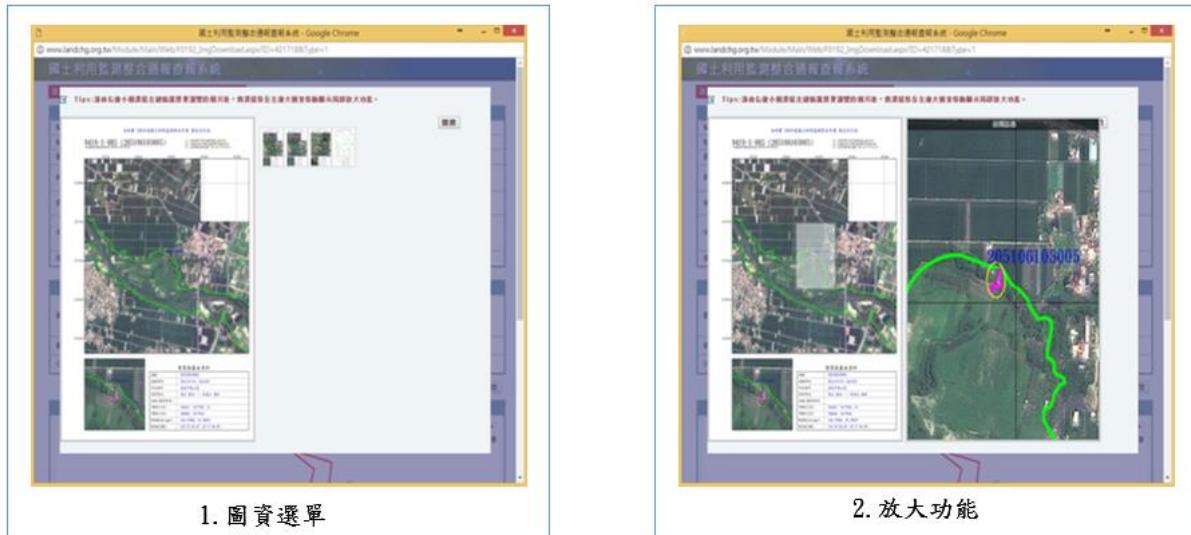
圖 2-42、查報圖資線上瀏覽功能

- 專案查證回報：已完成於圖資下載功能中增加圖資（JPEG）線上瀏覽功能，以圖片瀏覽的方式提供使用者線上查看通報圖資，使用者介面如圖 2-42。

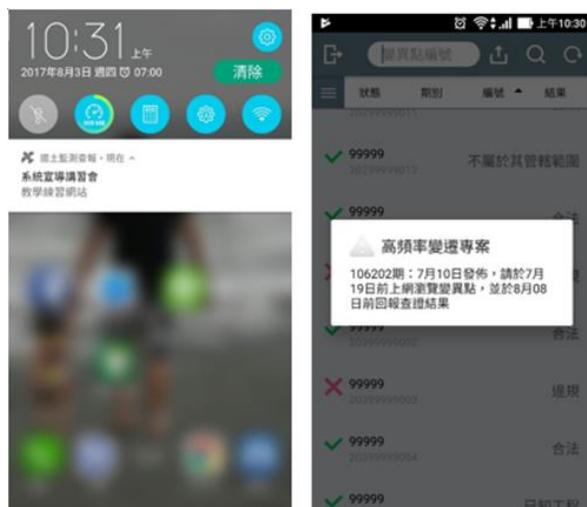
圖 2-44、推播介面

1. 通報推播功能：已完成於國土監測查報 App 新增 App 訊息推播，以利查報人員在變異點通報時可立即獲得通知，功能畫面如圖 2-44。

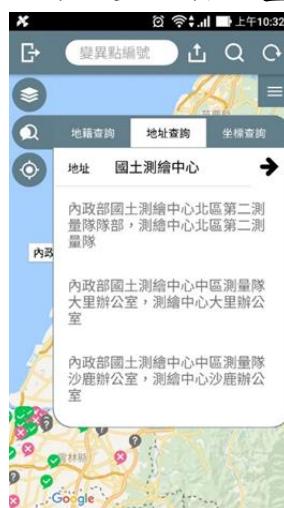
圖 2-45、國土監測查報地籍查詢介面

2. 圖台查詢功能：已完成新增坐標、地址查詢功能，以輔助查報人員能夠更明確的了解及判斷變異點的位置，功能畫面如圖 2-45。

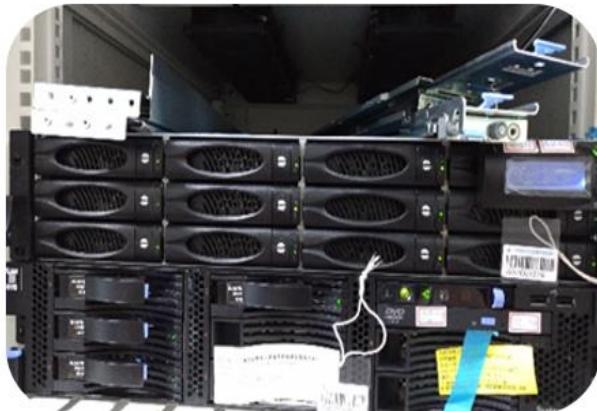
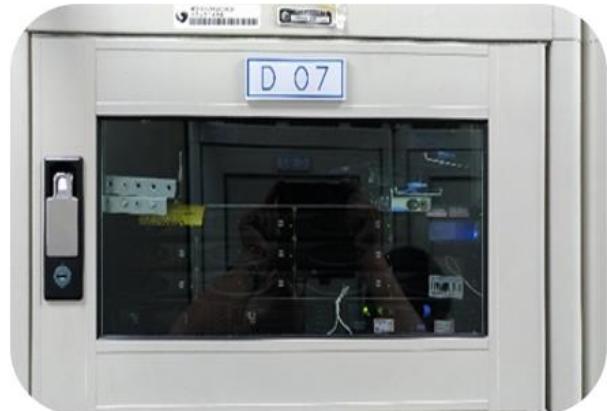
圖 2-46、伺服器及儲存設備上架

執行事項	完成日期
提交租用規劃方案，並已於作業計畫書審查時通過審核。	4月21日
協助國土測繪中心完成申請書填寫並寄送至 GSN IDC 機房(如圖 2-46)。	5月2日
將本案購置伺服器及儲存設備運送至 GSN IDC 文心機房，並完成上架及主機開機、網路、基本功能測試。	5月15日
完成主機系統及資料庫測試，並開始進行資料同步作業	5月31日
完成資料同步作業及異地備援同步程序測試。	6月5日
將整合系統服務網址指向 GSN IDC 主機，並完成與山坡地管理資訊系統及河川管理系統介接測試，開始進入試營運階段。	6月12日
使用 GSN IDC 主機發布 10603 期通報。	6月20日
GSN IDC 主機於試營運階段各項功能皆正常運作，正式開始營運服務。	6月28日

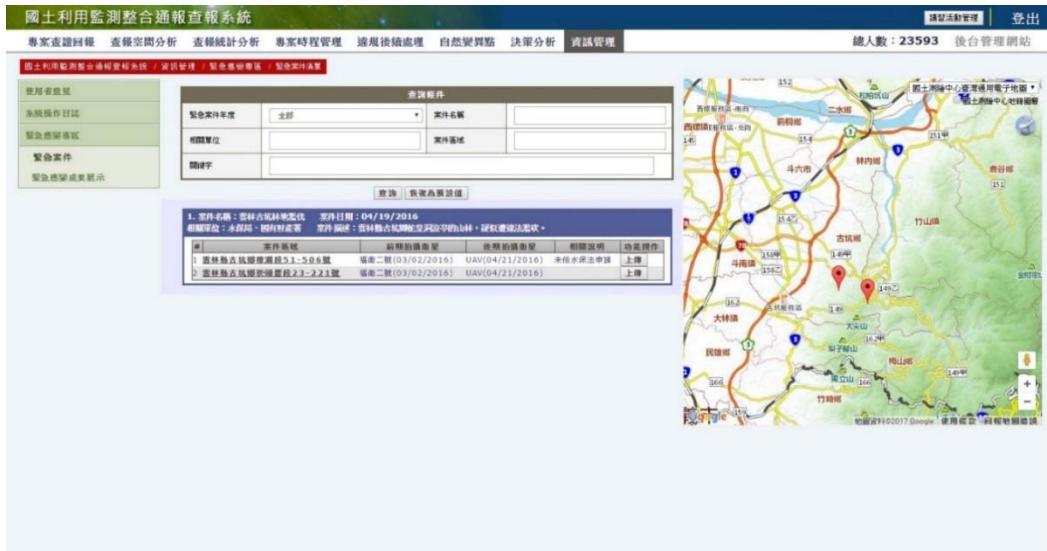
圖 2-47、整合系統緊急應變專區

配合營建署、水利署及國土測繪中心提出緊急災害應變及相關業務需求如崩塌、堰塞湖變異判釋、河川管理之緊急事件等，以五千分之一圖幅為單位，預估 80 圖幅工作量，辦理特定地區高解析衛星影像或雷達影像新購置與處理及變遷偵測成果分析，提供相關影像及變遷偵測成果，並套疊重要地標與重要道路及各機關提供之必要圖資等資訊，且於要求期限內完成交付成果，並更新至整合系統緊急應變專區（如圖 2-47）。

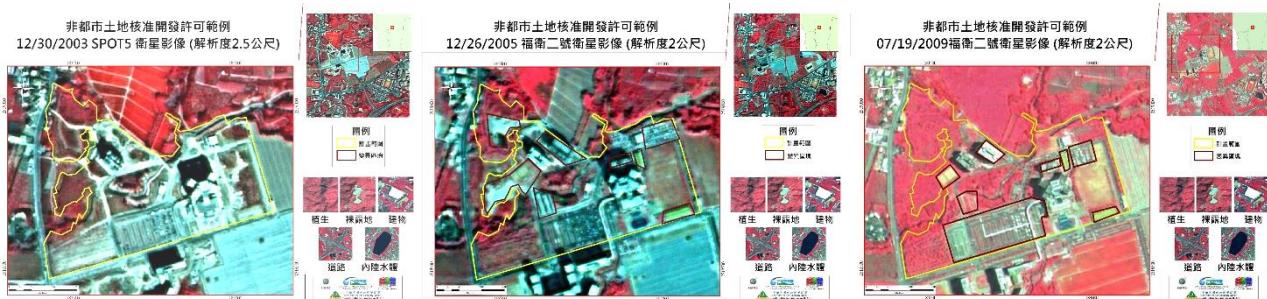
圖 2-48、民國 92、94、98 年開發案衛星影像

以 98 年國土利用監測計畫為例，針對某開發許可案範圍之土地使用違規情形，協助營建署辦理佐證作業，共蒐集 92 年至 98 年衛星影像，以 92 年衛星影像作為前期影像，93 年至 98 年衛星影像作為後期影像，並套疊此開發案配置範圍圖，同時於影像上標註變異區塊，如圖 2-48。經由衛星影像比對後，此開發案至民國 94 年已大致開發，其中停車場位置與使用項目不符且超出原先預定範圍，此開發案例顯示經由長期累積的歷史性衛星影像可詳細比對出歷年開發情

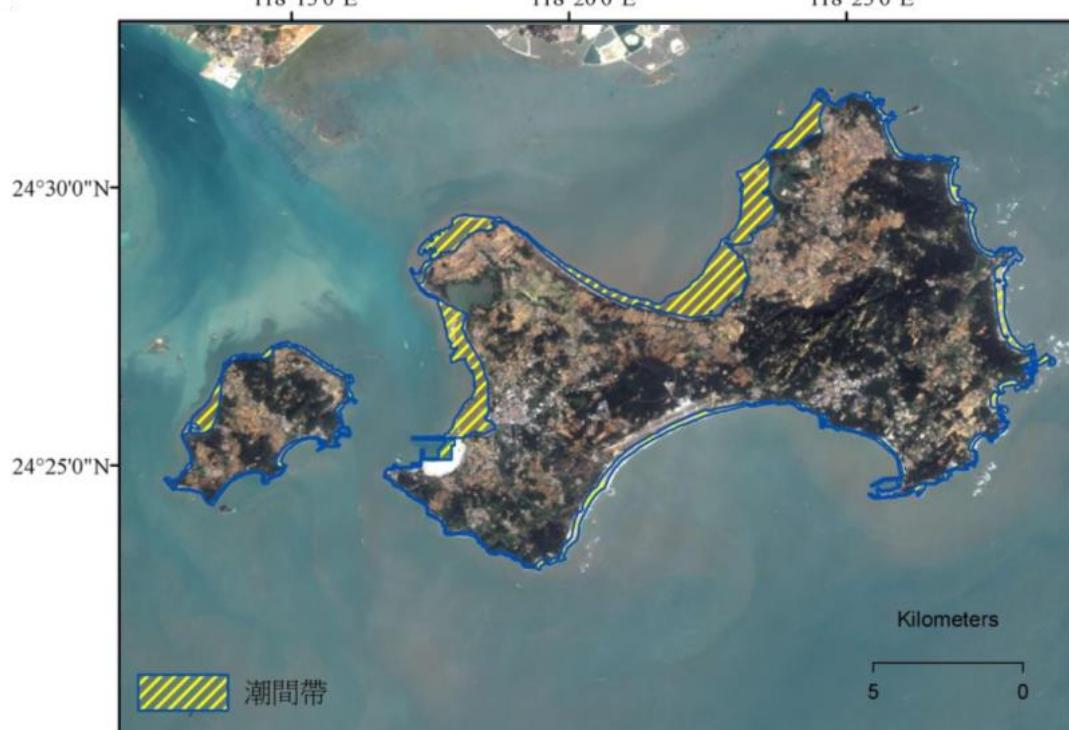
圖 2-61、人工編修後的潮間帶範圍

圖 2-59 是經由自動化判釋與計算的海岸地區高程模型，可利用此模型描繪出包含較高高潮線與較低低潮線等多條潮位線（圖 2-60），然因部分雲層影響與其他判釋誤差，此高程模型仍包含少數異常數值，尤其在地勢較低的區域，因此仍需後續編修作業。圖 2-61 為人工編修後的的潮間帶影像，圖中黃色斜線區域為依據美國大氣及海洋總署 NOAA 所定義之潮間帶範圍。在編修過程中，會將圖 2-60 陸側（紅色）之較高高潮線（MHHW）貼合內政部營建署往年所提供的海岸線，以利將過去陸地部分與更新之潮間帶部分無縫銜接。而海側（藍色）的較低低潮線（MLLW）在編修時則將部分雜訊消除，此雜訊來自於少數雲霧遮蔽影像導致水線判斷困難，在約 1 – 2% 影像中將水線邊緣之水體誤判為灘地，進而

造成灘地向外延伸的現象。此現象因為雲層分佈較散亂的緣故，可從較低灘地區域所產生之不規則邊緣判斷出來，因此以人工方式將不規則處搭配單張低潮位歷史影像予以修除。此外在編修過程也移除海岸線上的人工建物等，使其符合內政部「整體海岸管理計畫」所制定之劃設原則，並與已公告之自然/人工海岸線段維持一致性。

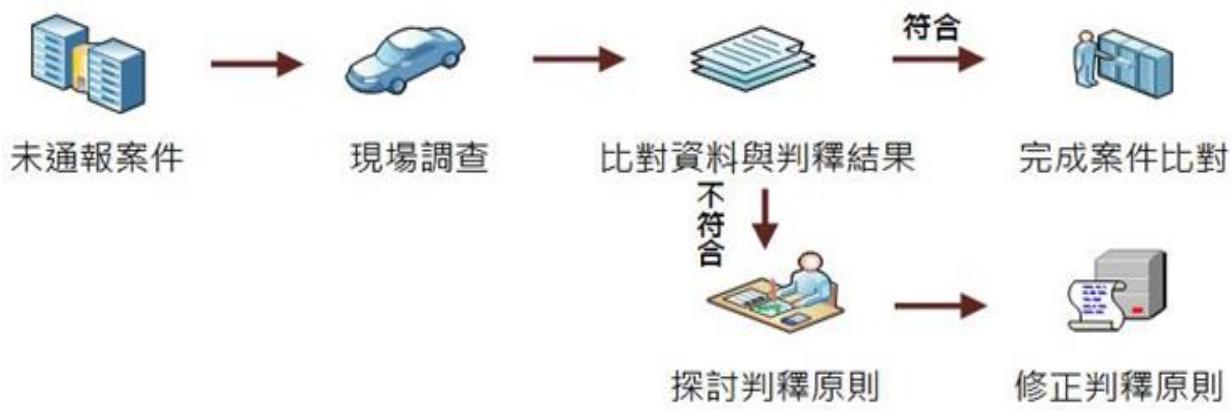
圖 2-71、變異點判釋流程

本項工作為辦理國土利用監測作業 105 年第 6 期及 106 年第 1 期至第 5 期變異點經判釋後未通報之案件，挑選至少 200 處變異點進行現場調查，區域以涵蓋各直轄市及各縣（市）之山坡地範圍進行抽樣調查，並根據現場調查結果驗證判釋流程及規則，討論有無調整之必要，流程圖如圖 2-71，最後把成果交付給水保局並上傳至國土利用監測整合通報查報系統的驗證資料專區。

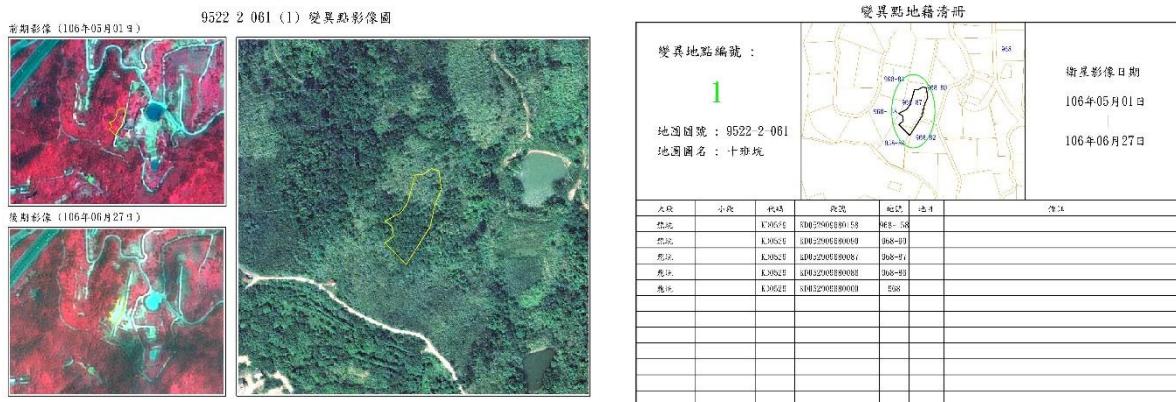
圖 2-80、AK1210604018 變異點影像（左）及地籍清冊（右）

位於苗栗縣後龍鎮龍坑段 968-87 地號之變異點，判釋作業使用的前、後期衛星影像日期分別為 106 年 5 月 1 日和 106 年 6 月 27 日；由圖 2-80 可看出由植被變為裸露地，但該地無明顯開挖痕跡或特殊紋理，故不通報；106 年 9 月 6 日現場調查作業時，現地發現疑似遭整坡後種植草皮（圖 2-81），經持續追蹤該區衛星影像（圖 2-82），由 9 月 27 日可發現該處雖有部分植生恢復，發現疑似紋理變化，故將資料提供給水保局。

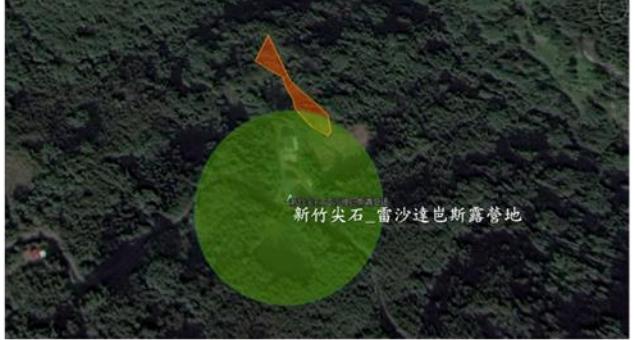
圖 2-90、露營區與違規變異區交集範圍圖

鑑此，本項分析係參考水土保持計畫審核監督辦法第 3 條：「從事農、林、漁、牧地之開發利用所需之整坡作業：未滿二公頃者。」得以申請簡易水土保持申報作業。本項目針對全國露營區及近三年違規變異區資料，運用 GIS 空間套疊分析，劃設各露營區 2 公頃內範圍（約半徑 79.7885 公尺）與違規變異地區之空間關係，作為未來山坡地休閒農業區及露營區，相關空間劃設與評估參考，分析成果如圖 2-90 所示。

雷沙達岜斯露營地		花湖美地露營區	
行政區	違規種類	行政區	違規種類
新竹縣尖石鄉	其他開挖整地	新竹縣五峰鄉	修建道路或溝渠
