# 107 水深測量資料調查及整理作業 採購案(第 3 作業區)

## 工作總報告(修訂)

主辦機關：內政部國土測繪中心

執行單位：國際海洋船舶技術顧問有限公司、  
中興測量有限公司

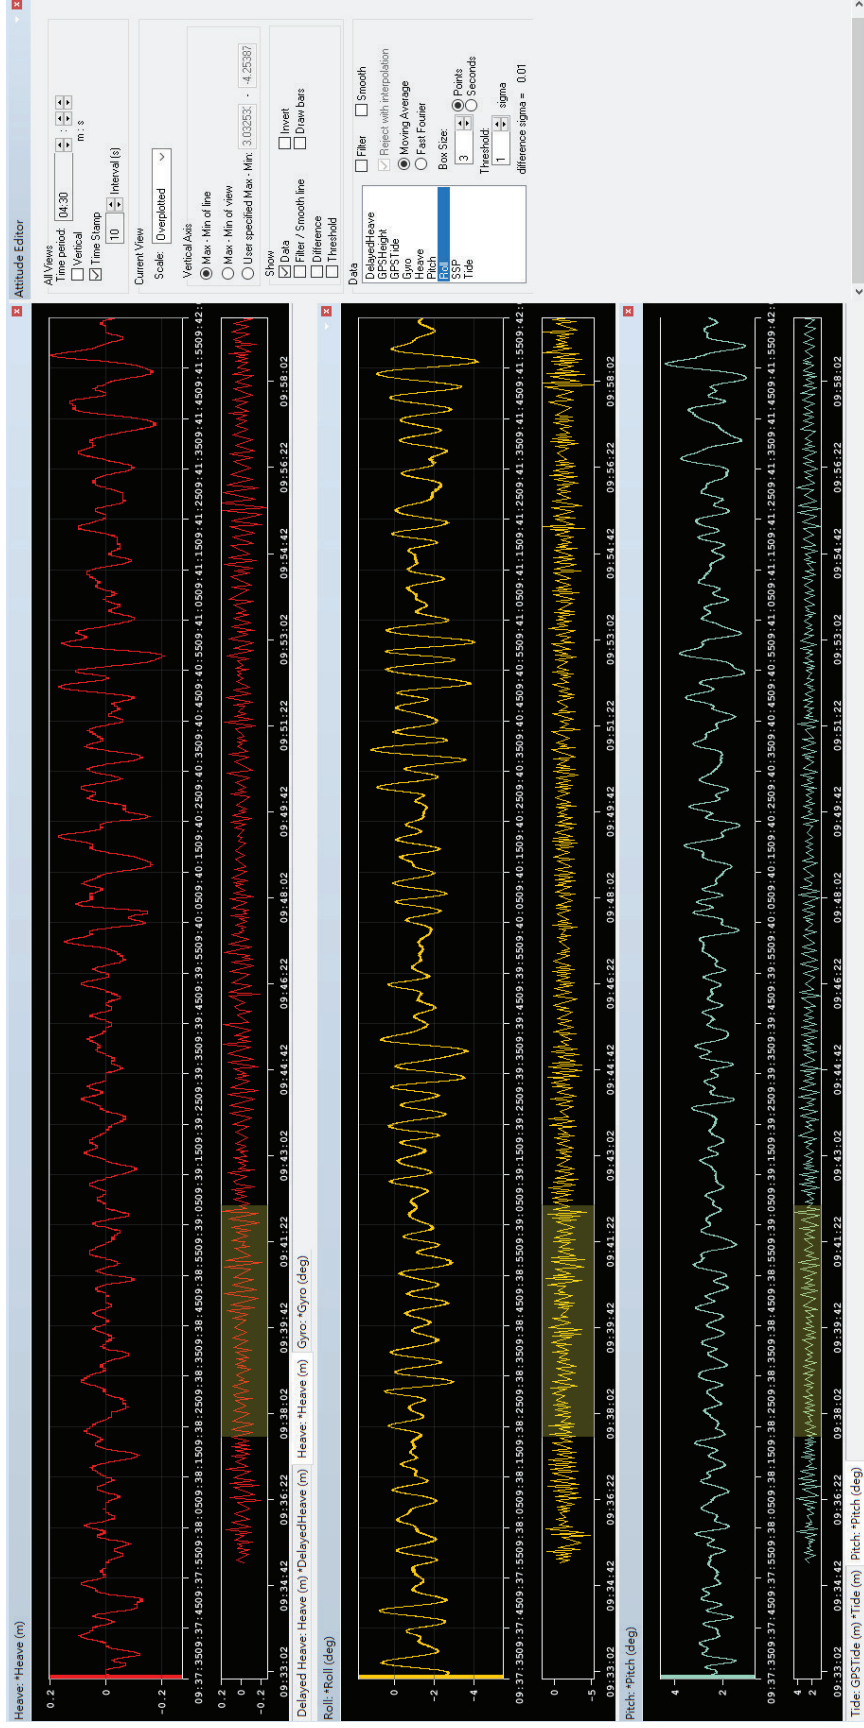
圖 3-13 各項船姿態紀錄

(橫軸為時間，縱軸各項資料代表為：HEAVE-高度(m)，ROLL-角度(deg)，PITCH-角度(deg))

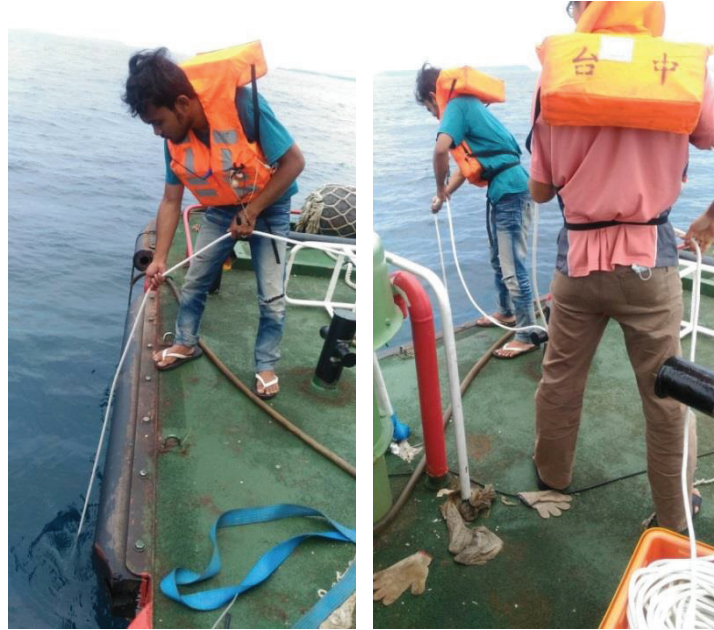
圖 3- 15 聲速資料蒐集情形

在施行水深測量的測深系統檢查作業範圍內，選取較深之位置作聲速量測，並依照不同時段施作不同儀器，增加量測次數，以求正確測得水中聲速的變化，精確修正水深測量成果。若於測量期間氣候變化遽烈導致水中溫差變化大，則再次量取水中聲速剖面；針對河口及電廠附近區域，因水溫及水中介質變化大，影響水中聲速，會增加聲速量測次數，以求正確測得水中聲速的變化，精確修正水深測量成果。聲速量測時製作聲速剖面記錄圖表，除記載聲速剖面值外，並記錄量測人員、時間、位置坐標及天候狀況等資訊。圖 3- 15 為聲速資料蒐集情形。

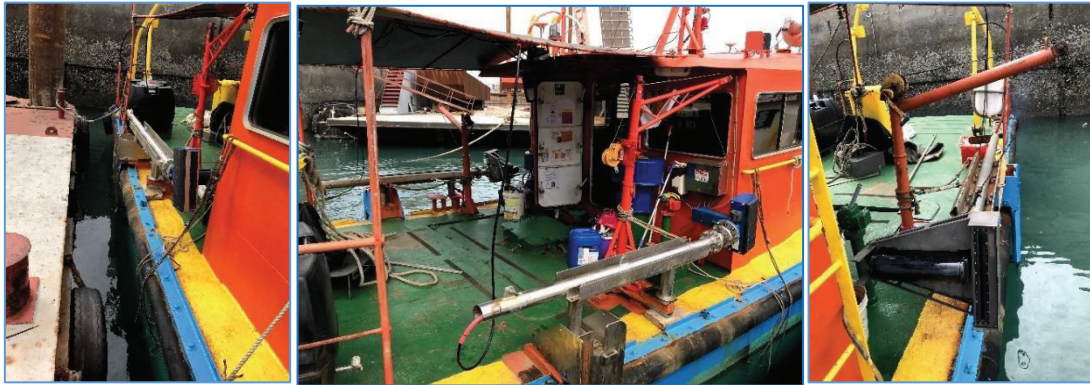
圖 3-16 雙音鼓實際架設照片

雙音鼓測深系統與單音鼓測深系統本質上並無太大差異，不論是船隻動態資料的修正、聲速資料的蒐集以及定位資料的修正，差異僅在於左右舷增加一組音鼓，並將音鼓角度向舷外側向轉角，增加外側音束的強度，以加強外側資料的可用性，實現增大資料蒐集的範圍及資料點密度的增加。

本案此次使用 R2-2024 及 R2-2026 兩組音鼓，架設在海洋探勘者 2 號左右舷，進行雙音鼓測深系統的測試。架設情形以及資料蒐集畫面如圖 3- 16 與圖 3- 17。

(中圖為全景、左右圖為雙邊音鼓特寫)

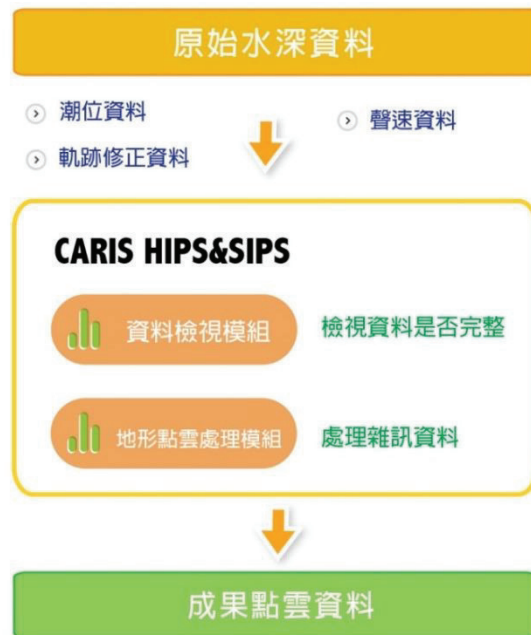
圖 3- 28 水深資料處理流程

水深資料以國際通用軟體 CARIS HIPS&SIPS 紀錄收集及處理，其軟體操作處理流程如圖 3- 28 所示，流程說明如下。

- (1) 利用 CARIS HIPS&SIPS，讀取所蒐集之 Raw 原始資料檔案，並加入聲速及潮位檔案，同時調整儀器偏移參數及顯示網格大小等基本設定，設定完後顯示在資料檢視模組上。
- (2) 利用資料檢視模組，檢視輸入的聲速及潮位資料，以及 Raw 原始資料內所紀錄的船姿態資料，如 Heave、Roll、Pitch 等，去除異常資料後，將資料輸至地形點雲處理模組。
- (3) 在地形點雲處理模組中，利用各項工具，檢視地形點雲資料，刪除不合理的地形點值。
- (4) 為了解測深資料之誤差分布情形，將水深地形資料針對 1.多音束交錯測線 2.多音束重疊區域資料等兩大項進行誤差分析，以了解
