# 106 水深測量資料調查及整理作業 採購案(第 2 作業區)

## 工作總報告書

主辦機關：內政部國土測繪中心

執行單位：中興測量有限公司、

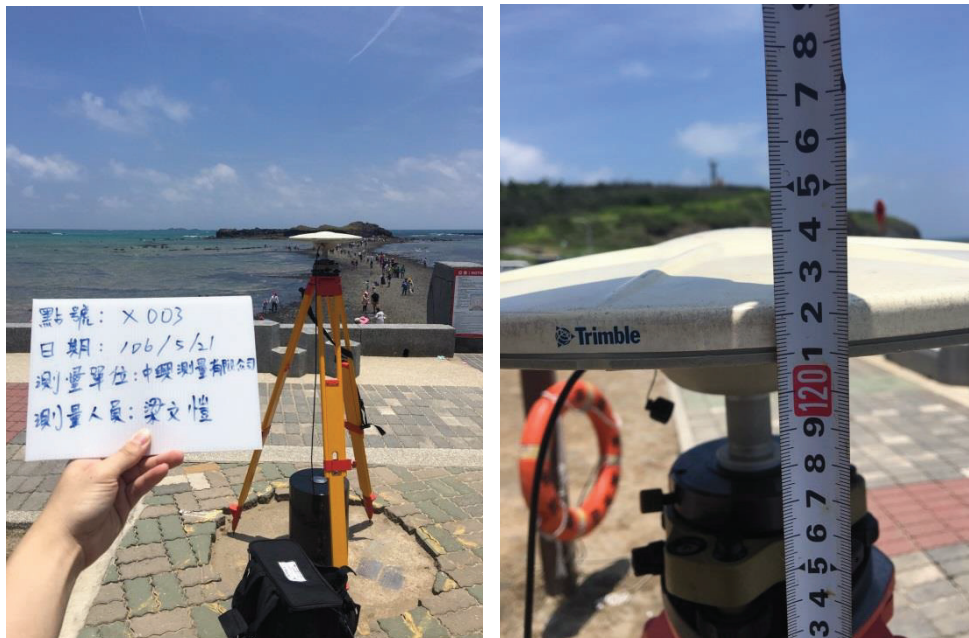
圖 3-3 紀錄 GPS 天線高度

1. 於測站架設天線，並確實定心、定平。
2. 依指北針調整天線方位，使天線特定標誌指向北方。並量測天線高度且記錄之。
3. 確實接妥天線與接收儀之電纜及電源電纜。電池正、負極應注意正確接法，以免短路，損及電池或接收儀。

4. 打開接收儀電源，按儀器正常操作程序開機，檢查接收功能及記憶體空間是否足夠。
5. 按計畫觀測時段表內規劃之時段，輸入點號、天線高、時段代號、資料記錄速率，最少接收衛星個數等參數，開始觀測並填寫觀測紀錄表。
6. 以數位相機拍攝3張觀測作業情形相片，其中一張拍攝天線高度量測情況，應可辨識讀數，一張須可見標石號碼，另一張應儘可能同時可見接收儀、點位標石及週遭環境，可做為後續檢核及偵錯之用，拍攝相片詳圖 3-3。
7. 觀測時段結束後關機，並重新量測天線高度，前後兩次天線高之差不應大於  $3mm$ ，取平均值做為最後天線高。若前後差值超過  $3mm$ ，應查明原因，提出處理意見填寫於觀測紀錄表備註欄。注意光學基座對心是否偏移，若有則估計其偏移量及方向，記載於觀測紀錄表備註欄。
8. 不同時段連續觀測之共同點位，應關機並重新整置儀器，量測天線高度。前後兩次天線高度應相差  $10\text{ cm}$ （含）以上，且基座及腳架方向應調整  $180$  度。

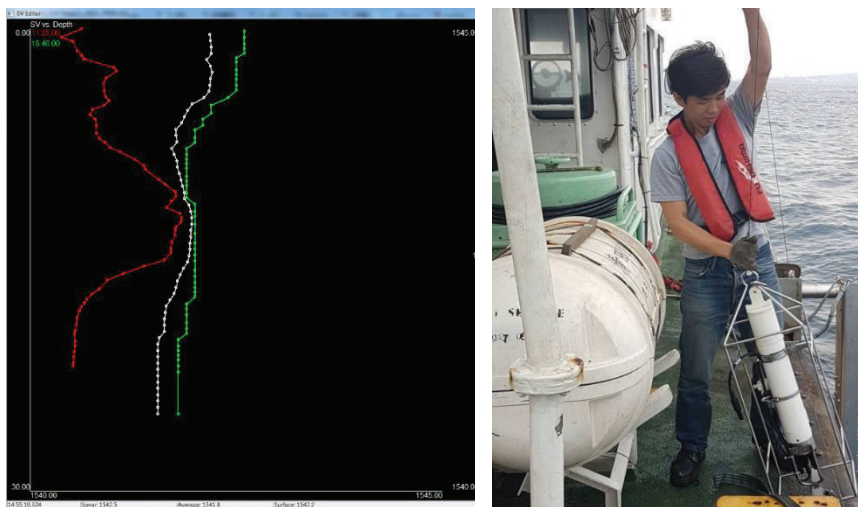
圖 3- 10 水下聲速變化剖面及現場作業照片

5.於測試區深水區作 1 次（含）以上聲速剖面量測(圖 3- 10)，於測量作業期間水溫溫差或鹽度變化較大時段再次量取聲速剖面並記錄測量時之平面坐標，填載於聲速剖面紀錄表。

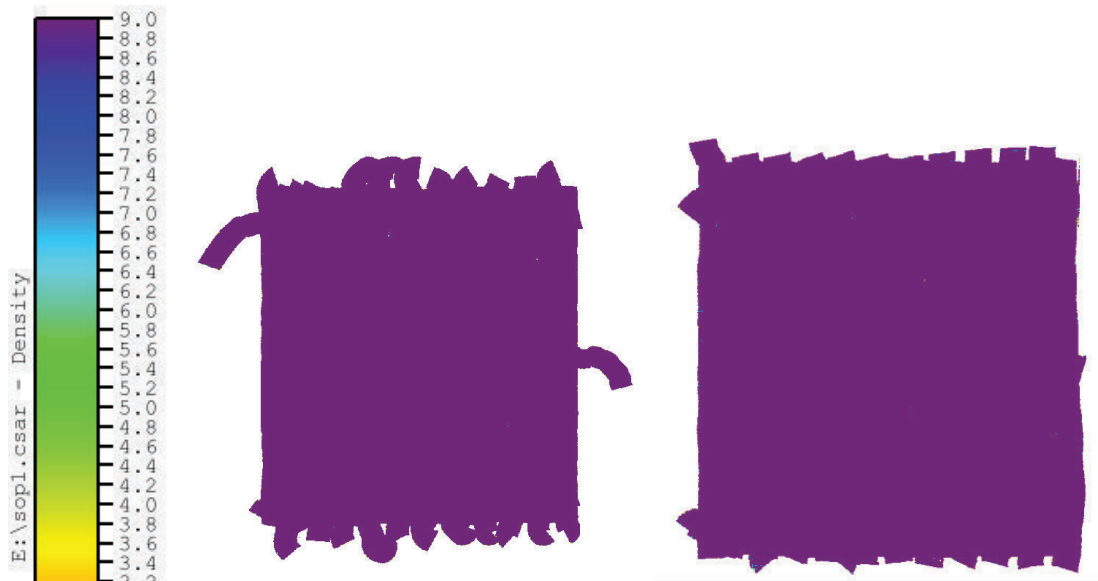
圖 3- 15 密度檢核成果圖(左圖為 MB\_2024，右圖為 MB\_2026)

本案將多音束測深系統適用性評估資料製成一公尺網格資料，計算網格內有效音束點且製成測點密度圖，當有效點數大於 9 點時以紫

色表示，如圖 3- 15 所示，顯示兩套多音束系統於測點密度皆符合規範。

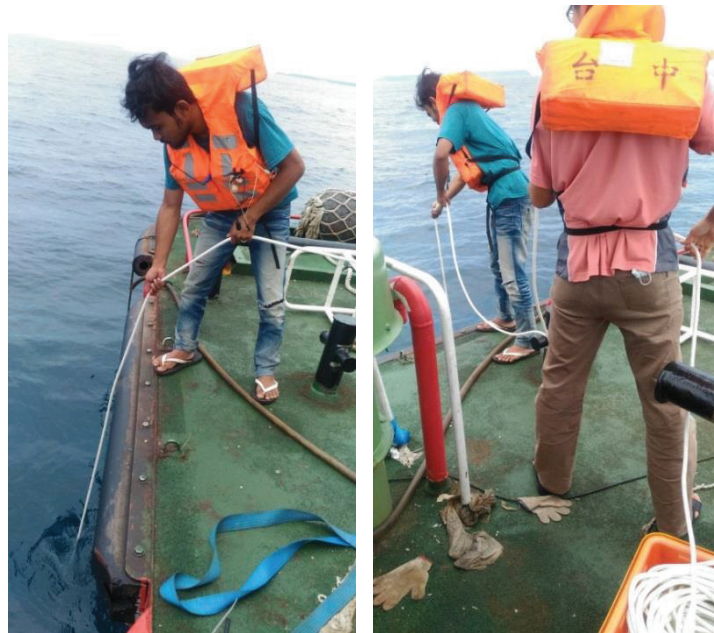
圖 3- 21 聲速資料蒐集情形

在施行水深測量的測深系統檢查作業範圍內，選取較深之位置作聲速量測，並依照不同時段施作不同儀器，增加量測次數，以求正確測得水中聲速的變化，精確修正水深測量成果。若於測量期間氣候變化遽烈導致水中溫差變化大，則再次量取水中聲速剖面；針對河口及電廠附近區域，因水溫及水中介質變化大，影響水中聲速，會增加聲速量測次數，以求正確測得水中聲速的變化，精確修正水深測量成果。聲速量測時製作聲速剖面記錄圖表，除記載聲速剖面值外，並記錄量測人員、時間、位置坐標及天候狀況等資訊。圖 3- 21 為聲速資料蒐集情形。

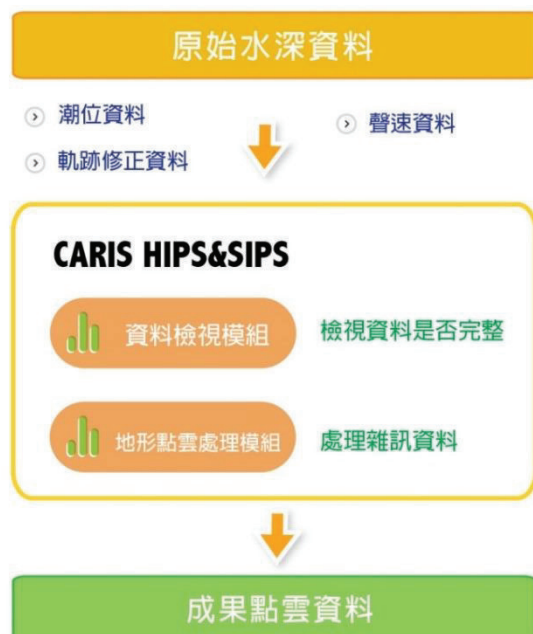
圖 3- 39 水深資料處理流程

單音束與多音束水深資料以國際通用軟體 *CARIS HIPS&SIPS* 紀錄收集及處理，其軟體操作處理流程如圖 3- 39 所示，流程說明如下。

- (1) 利用 *CARIS HIPS&SIPS*，讀取所蒐集之 *Raw* 原始資料檔案，並加入聲速及潮位檔案，同時調整儀器偏移參數及顯示網格大小等基本設定，設定完後顯示在資料檢視模組上。
- (2) 利用資料檢視模組，檢視輸入的聲速及潮位資料，以及 *Raw* 原始資料內所紀錄的船姿態資料，如 *Heave*、*Roll*、*Pitch* 等，去除異常資料後，將資料輸至地形點雲處理模組。
- (3) 在地形點雲處理模組中，利用各項工具，檢視地形點雲資料，刪除不合理的地形點值。
- (4) 為了解測深資料之誤差分布情形，將水深地形資料針對 1.多音束交錯測線 2.多音束重疊區域資料等兩大項進行誤差分析，以了解本次水深測量資料之精度，精度合格後才進行後續成果輸出及圖資製作。
