# 105 及 106 年度五千分之一基本地形圖 修測工作(第 2 作業區)

## 106 年度工作總報告

主辦機關：內政部國土測繪中心

執行單位：台灣世曦工程顧問股份有限公司

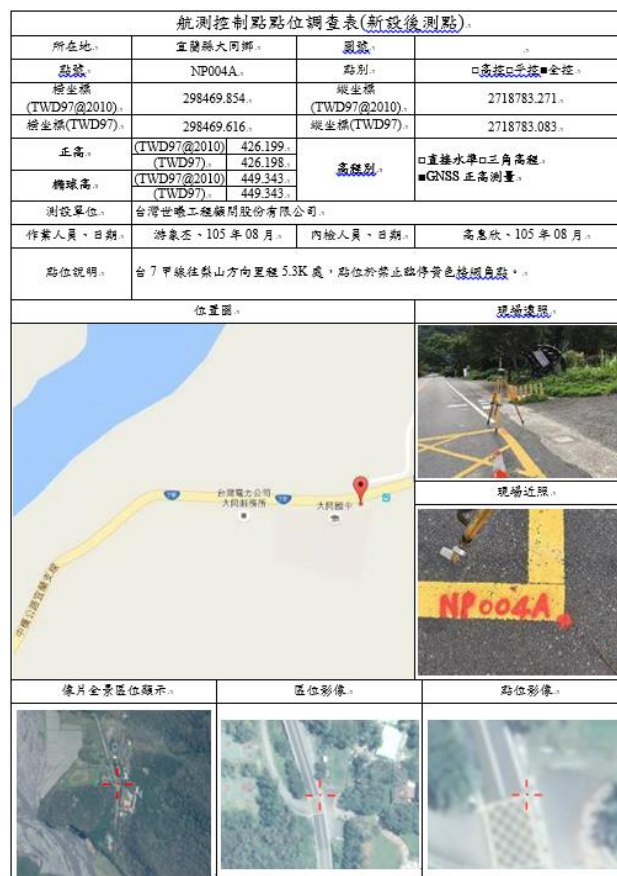
圖 2.1-4 特徵點樁位指示圖範例

檢核點之選取應以目標明顯、固定、平坦、不易變動、影像上清楚可辨認為原則，依據本公司經驗，將選取人孔蓋、操場、停車場標線、舊航測標、道路垂直轉角等。檢核點選定後即在選定位置上標定點位，並拍攝實地彩色照片，照片內自然特徵點之點號、位置必須清晰可見，指示圖由現場測量者填繪「略圖」，需表示明確交通路線，「位置詳圖」要有路名地址及重要地物，如圖 2.1-4 特徵點樁位指示圖範例。

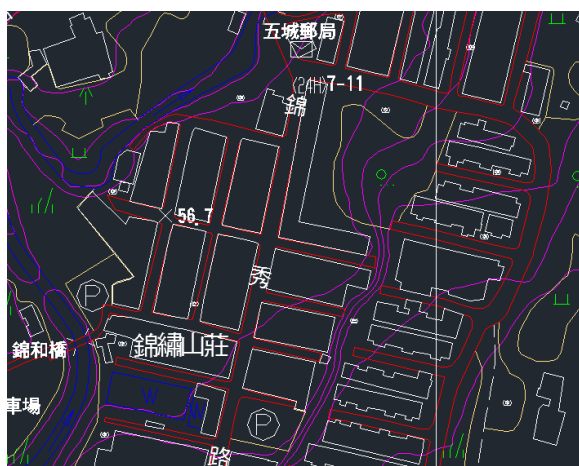
將 DTM 成果經軟體內插計算後得到等高線，因光達資料之特性，原始等高線會有抖動或破碎的情形，且由於 DTM 成果缺乏道路邊界等特徵資料，為滿足五千分之一基本地形圖等高線與地物間之合理性，需在兼顧合理性及美觀性條件下適度進行平滑化處理及人工編修，以符合五千分之一基本地形圖成圖及出圖檔使用。常見之編修項目包括：穿越建物、與道路之合理性、與水系之合理性等，如圖 2.2-4 所示。

(a) 穿越建物—編修前

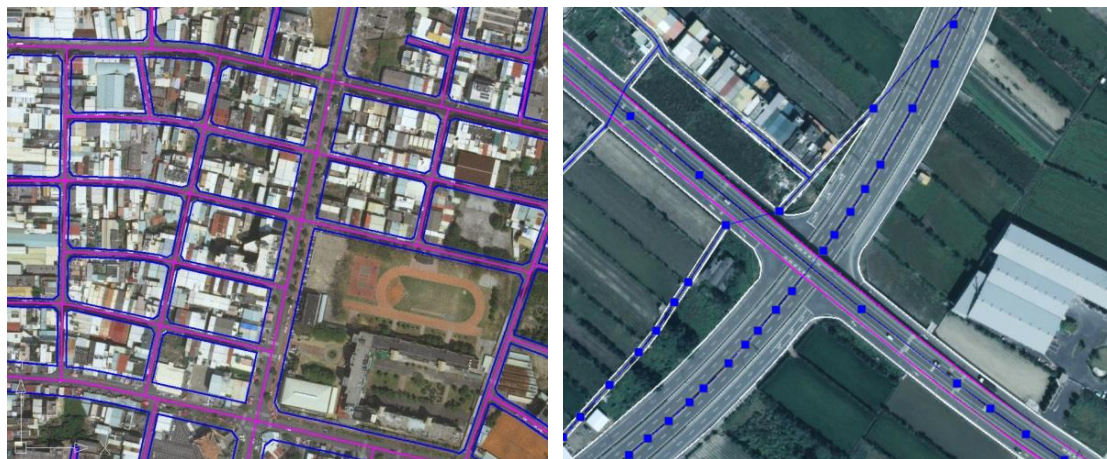
(1)交錯路口合併，路口交會點錯開在 1 倍路寬內，亦予以合併。

(2)立體交會道路(如高架道、地下道、涵洞)仍應繪製完整接續，惟交會處不繪製節點。

(1)交錯路口合併

(2)立體交會道路

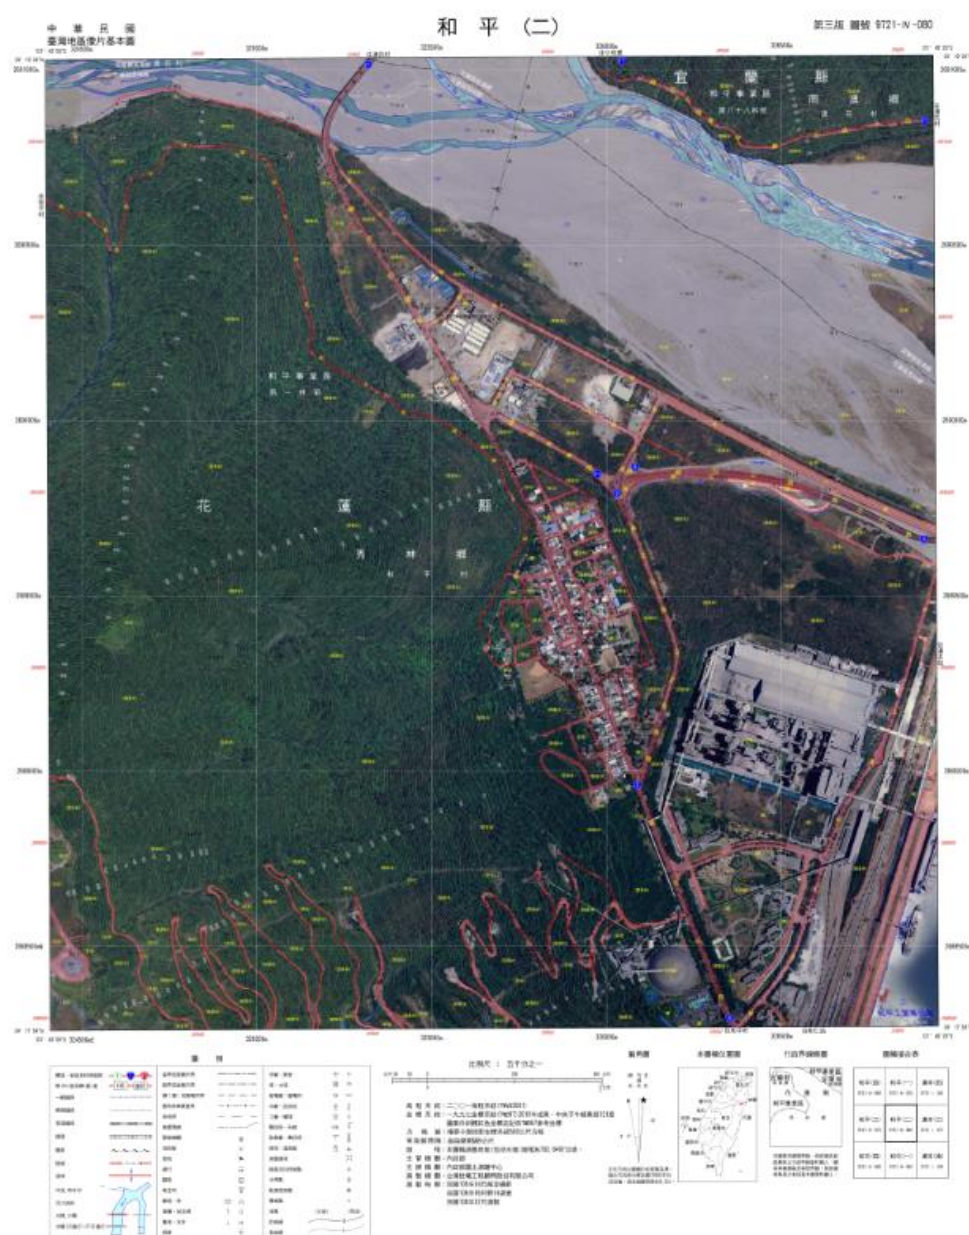
圖 2.2-17 五千分之一基本地形圖出圖檔作業成果範例

十、**出圖檔成果：**考慮圖面視覺美觀、易讀，從過去工作經驗歸納出重點。首先，保留重要位置(路口、操場、山頂等)之獨立高程點，其餘高程點則須適度地予以刪減，地類註記由符號改為文字註記後亦須做部份刪減。其次，建物線因房屋區影像高差移位易造成誤解，故不轉製；地類分隔可由正射影像之紋理及色彩明顯辨識，故不轉製地類界。出圖檔係套疊五千分之一基本地形圖向量資料及正射影像供後續印製為紙圖使用，需以視覺美觀、易讀為主要考量。五千分之一基本地形圖出圖檔作業成果範例如圖 2.2-17。

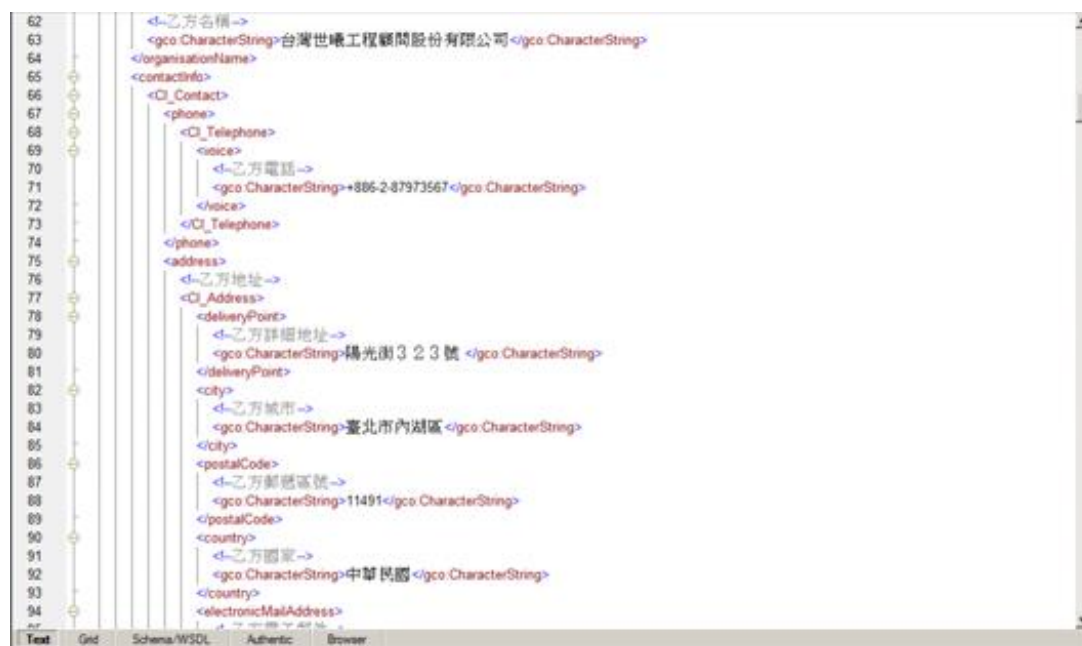
圖 2.6-2 XML 詮釋資料編輯畫面

TWSMP v.2.0 內容包含識別資料、限制資料、資料品質資訊、空間展示資訊、供應資料、範圍資料、維護資料、引用資料、參考系統及其他資訊等項目。配合本案更新維護之臺灣通用電子地圖作業成果，以圖幅為單位製作詮釋資料。實際作業以內政部資訊中心之 XML 詮釋資料格式為樣板，搭配 XML 編輯軟體輔助 XML 格式之詮釋資料編輯、檢視與驗證，圖 2.6-2 與 2.6-3 為本公司製作詮釋資料之編輯作業及成果檢視畫面。

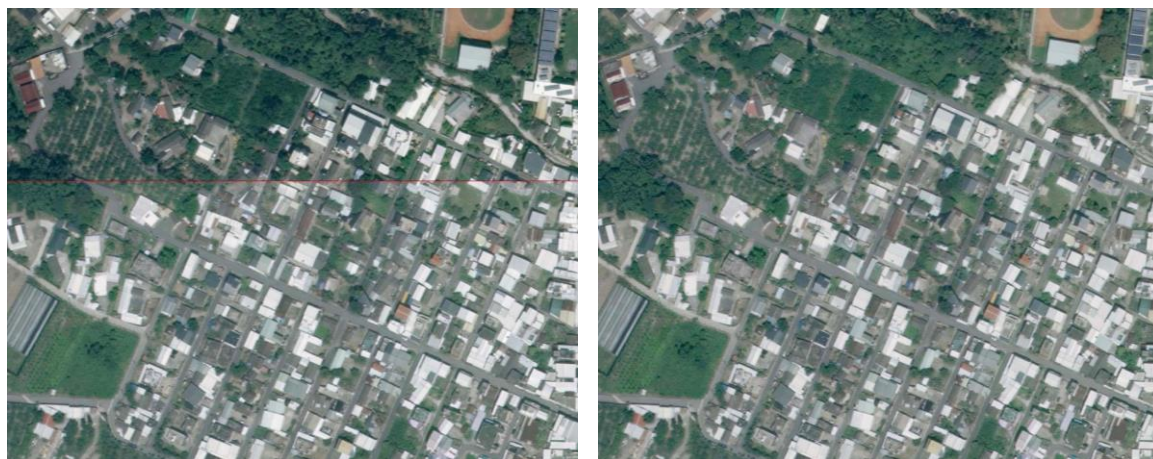
三、無接縫鑲嵌處理：由於全區之正射影像涵蓋範圍需由單張拼接而成，為達到無接縫鑲嵌之目的，故鑲嵌線（seamline）應儘可能選取紋理交接處，如：道路邊緣、田埂線等，如圖 3.7-2 所示。

(a)影像鑲嵌前

(b)影像鑲嵌後

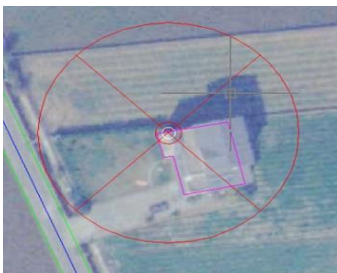
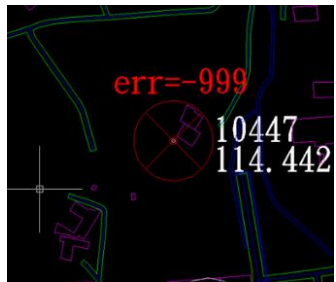
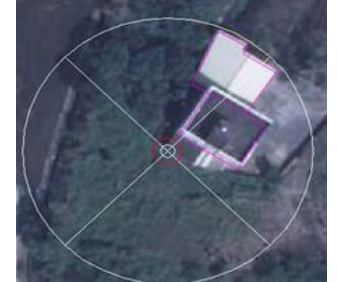
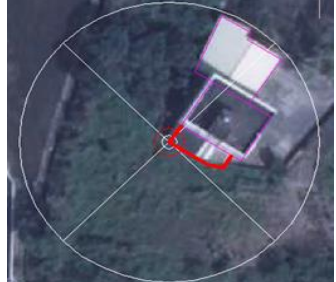
圖 4.3-1 圖資檢核點查核地形圖範例

1. 檢核數量：針對所有立測人員作隨機抽查，抽查圖幅數 20%(規範規定：10%)，每幅至少 50 點(規範規定：15 點)，且須依圖層特性平均檢核。
2. 檢核方式：於工作範圍內對測繪目標進行隨機量測(檢核點)，檢核點應均勻分布，且應對各圖層分別檢核。
3. 檢核成果比對：本案之檢核誤差容許值針對道路、鐵路、水系設定為 1m(規範規定：1.25m)，其餘地物設定為 2m(規範規定：2.5m)，查核成果將輸出報表以供分析追蹤，檢核範例如圖 4.3-1。

| 類型 | 檢核點套疊地形圖 | 放大圖 | 修正情形 |
|---|---|---|---|
| 量測精度不佳 | | | |
| 圖資數化遺漏 | | | |

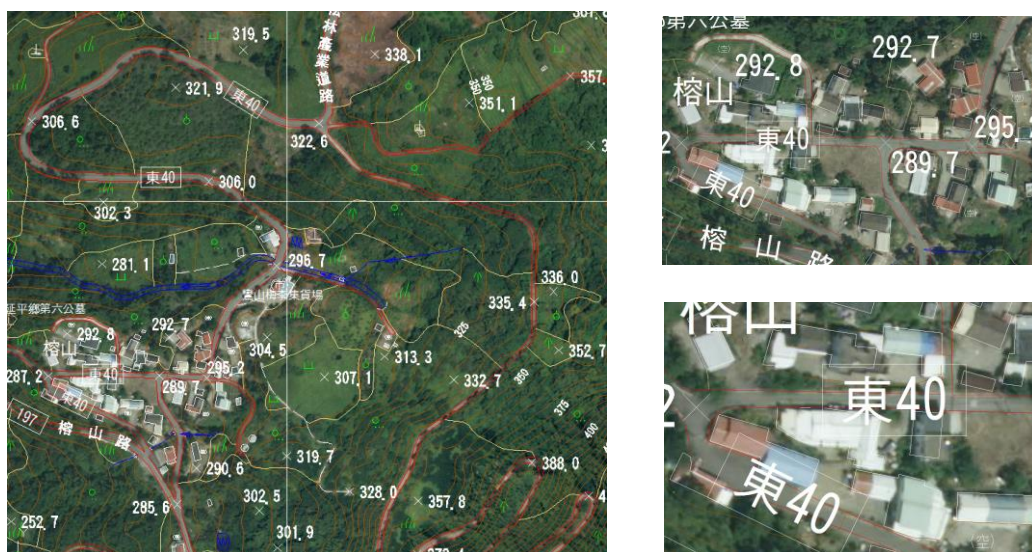
圖 4.7-4 正射影像套疊向量檔成果範例

完成之正射影像與本案立製所繪製之向量檔套疊，進行合理性檢查，如圖 4.7-4，除繪製影像缺失區域，並記錄缺失內容，以供編修人員參考，並於修正後確認缺失編修完善。
