# 107 年度彰雲海域南北航道水深測量 資料調查及整理作業

2018 The Data Collection and Mapping of  
Bathymetric Surveying along North-South  
fairway of Changhua County to Yunlin County

## 工作總報告

執行單位：自強工程顧問有限公司

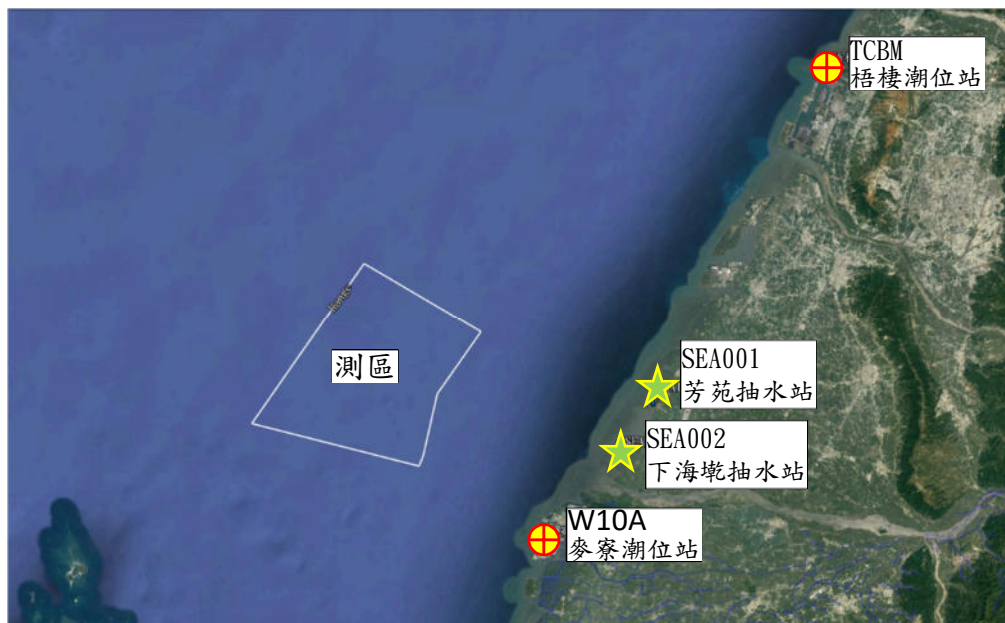
圖 2-2 控制點與測區相關位置圖

本案依據海域作業範圍首先由本公司選定 PPK 基準站與臨時潮位觀測站，經工作會議討論後由國土測繪中心南區第一測量隊執行測量作業，控制點與測區相關位置如圖 2-2 所示。

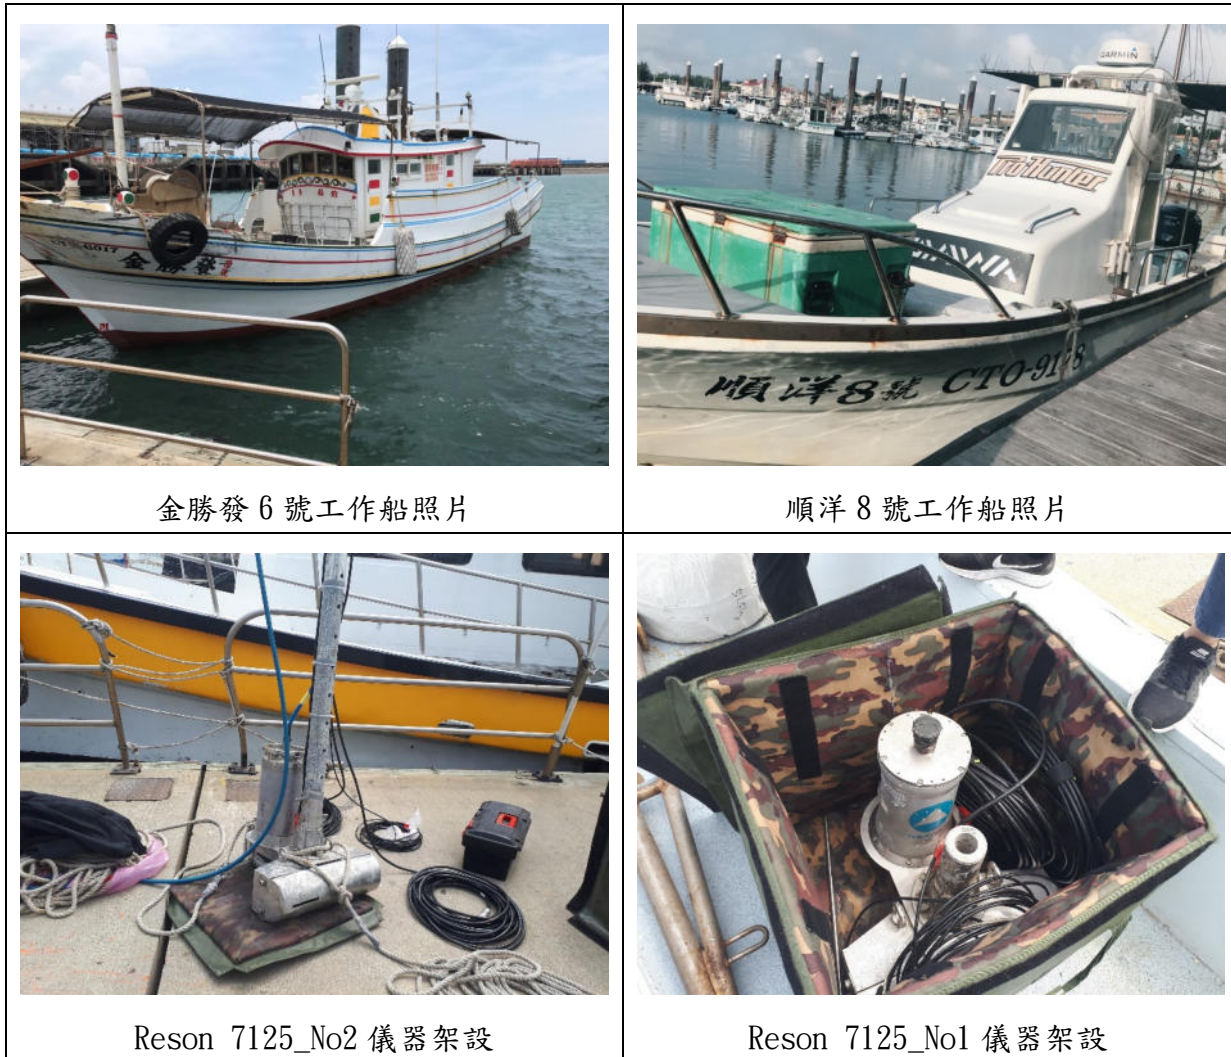
圖 3-1 測深系統適用性評估測量船隻及作業照片

本項作業分別租用『金勝發 6 號』(搭載 RESON 7125 NO2)與『順洋 8 號』(搭載 RESON 7125 NO1)船舶進行 2 套多音束測深系統評估測量作業(如圖 3-1)，儀器設備資訊如表 3-13、表 3-14，衛星定位儀校正資訊如表 3-15，船隻之船籍資料如表 3-16、表 3-17。
