峽谷自然災害的治理防災規劃與試驗計畫第一期

中華民國工程環境學會

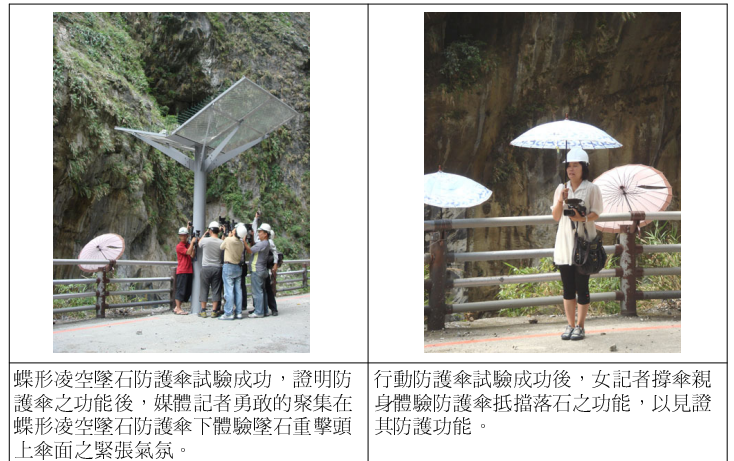
蝶形凌空墜石防護傘試驗成功，證明防護傘之功能後，媒體記者勇敢的聚集在蝶形凌空墜石防護傘下體驗墜石重擊頭上傘面之緊張氣氛。

行動防護傘試驗成功後，女記者撐傘親身體驗防護傘抵擋落石之功能，以見證其防護功能。

(一)蝶形凌空墜石防護傘經15公斤重之岩塊自12公尺高處自由落體式撞擊後，連最上層直接承受撞擊之PVC鋼網都未受到損壞，表示本傘之結構應可耐遠較此為重之石塊之撞擊無疑。

(二)蝶形凌空墜石防護傘之設計係以計畫區最常見之直徑約10公分之岩塊，其重量約3公斤為對象。試驗結果顯示其可耐15公斤以上石塊之撞擊而無恙，已證明其防護能力達到原設計構想水準。

(三)行動防護傘經臨場試驗亦證明其可耐直徑約10公分之岩塊之撞擊而未被石塊穿透，表示其有相當優異之防護功能，應可提供遊客選擇使用。
