白楊步道

白楊步道-潛在不穩定區圈繪

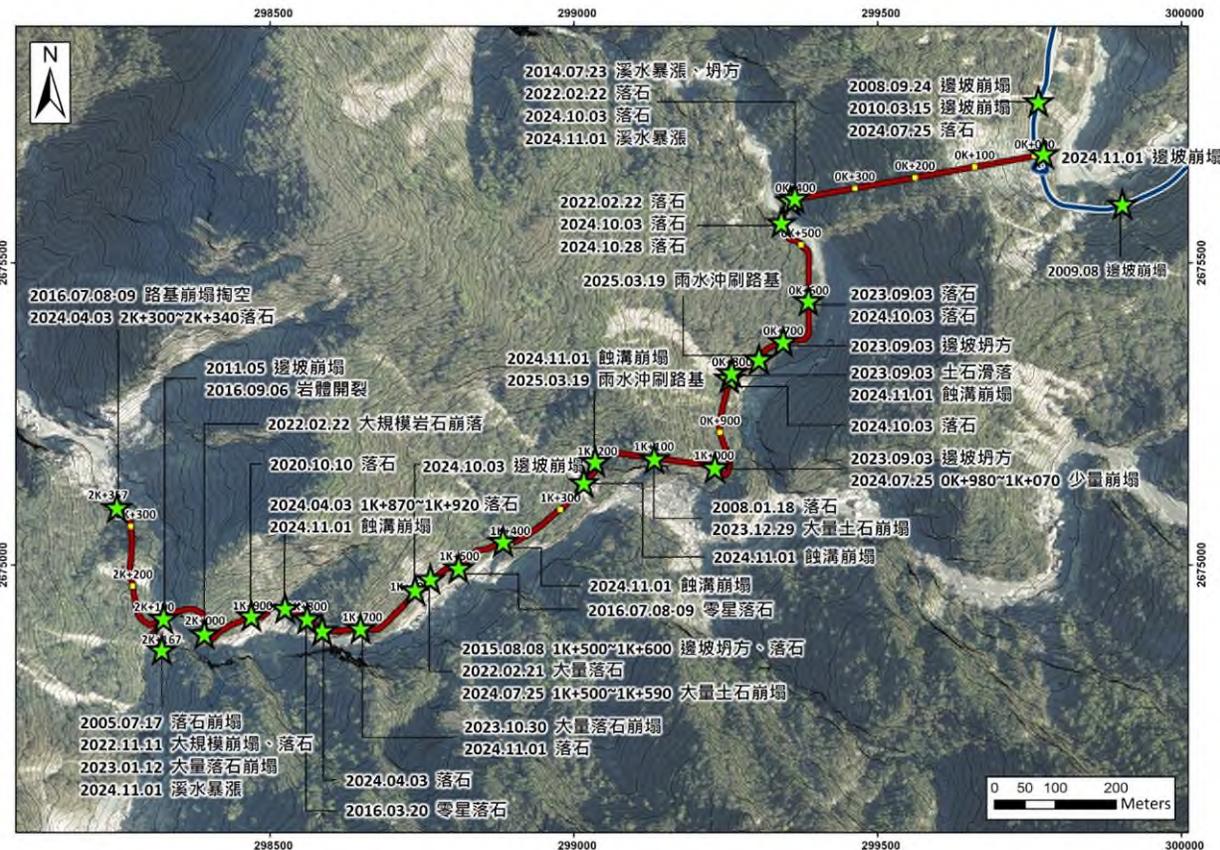
歷年災害分布

- 落石與蝕溝崩塌為主，全線皆有歷史災害記錄。
- 0403地震主要造成1K+800~1K+900落石，並隨蝕溝運移堆積於步道上。
- 康芮颱風造成多處蝕溝崩塌、落石，其中4處步道因蝕溝崩塌而損毀，第二版橋與白楊吊橋亦因溪水暴漲而遭沖毀。

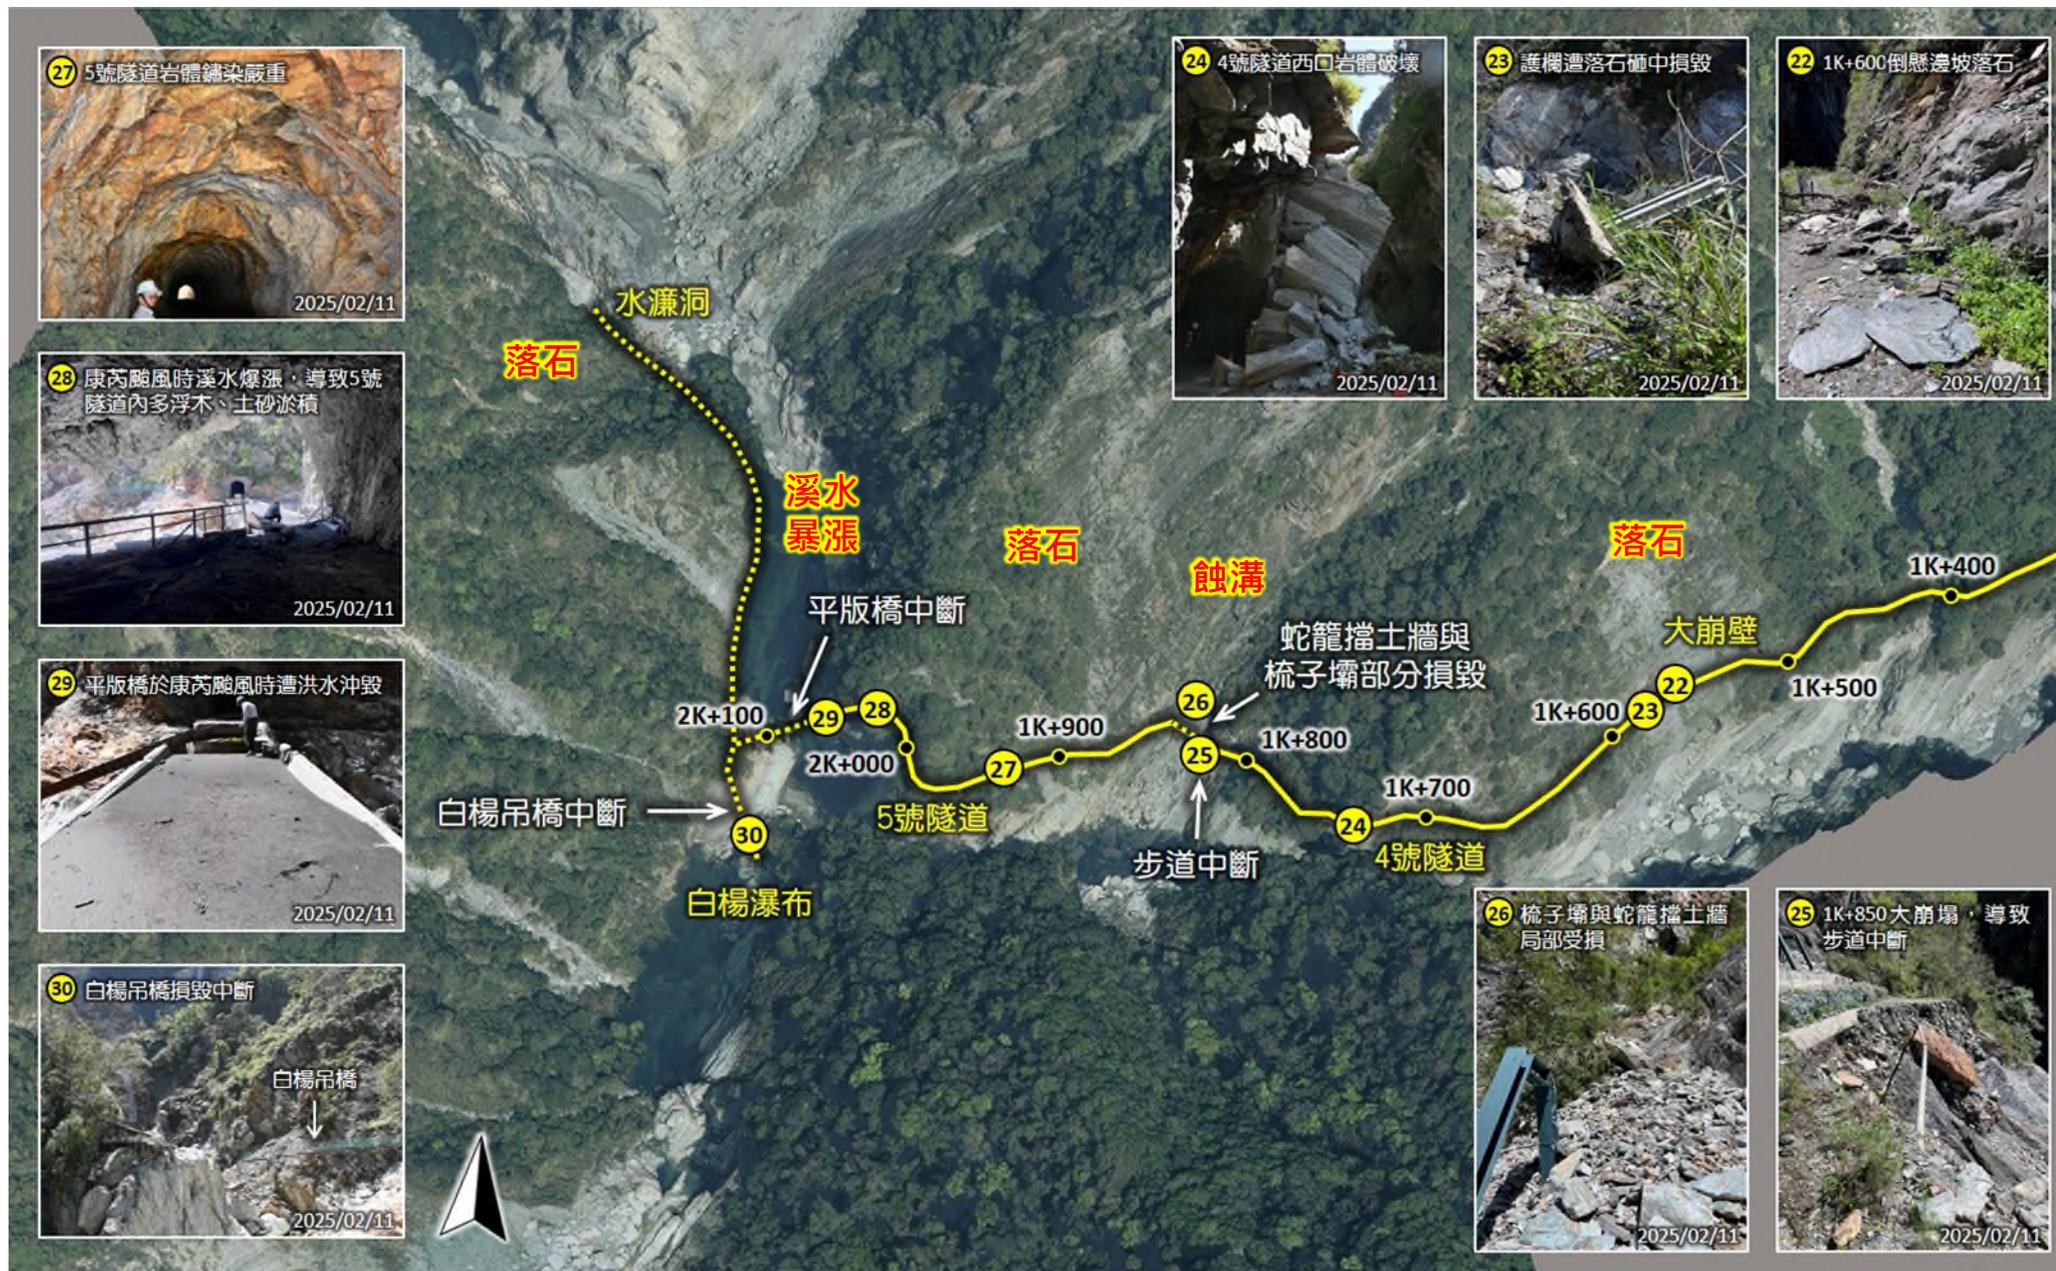
- 綜合各項工作結果，針對非隧道段分為**落石**、**岩屑崩滑**及**土石流**等潛在不穩定區

- 主要分布於步道上邊坡

- 重點位置：

- 岩屑崩滑：

0K+800、1K+200。

(113年10月康芮颱風災害)

- 落石：

二號至三號隧道間岩壁

一號、二號大崩壁

- 土石流：塔次基里溪橋、白楊吊橋。
