台9線步道及遊憩區

● 歷史災害

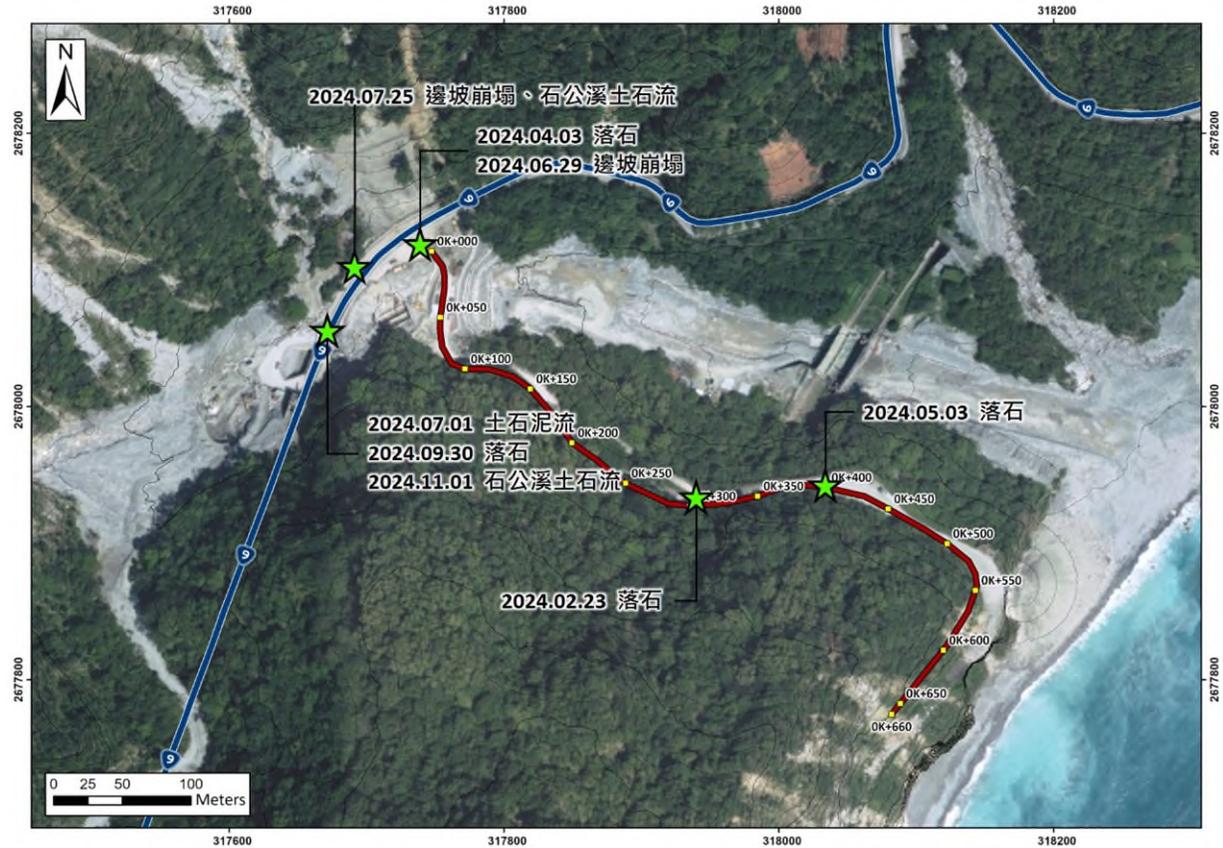
歷年災害分布

- 於凱米與康芮颱風時，石公溪發生**土石流災害**，沖毀匯德停車場並造成隧道口土石淤積。
- 步道沿線偶有**零星落石**災害。

時間	災害位置	致災原因	災害類型
2024/04/03	匯德停車場	0403地震	落石
	匯德步道		邊坡崩塌、落石
2024/04/22	台9線160K+600	強降雨	土石流
2024/05/03	步道0K+400		落石
2024/06/29	匯德停車場	豪雨	邊坡崩塌
2024/07/01	匯德隧道北口		土石流
2024/07/25	匯德隧道北口	凱米颱風	邊坡崩塌、土石流
2024/09/30	匯德隧道北口	山陀兒颱風	落石
2024/11/10	匯德隧道北口	康芮颱風	土石流
