太魯閣臺地周邊步道

太魯閣臺地、得卡倫、大禮大同

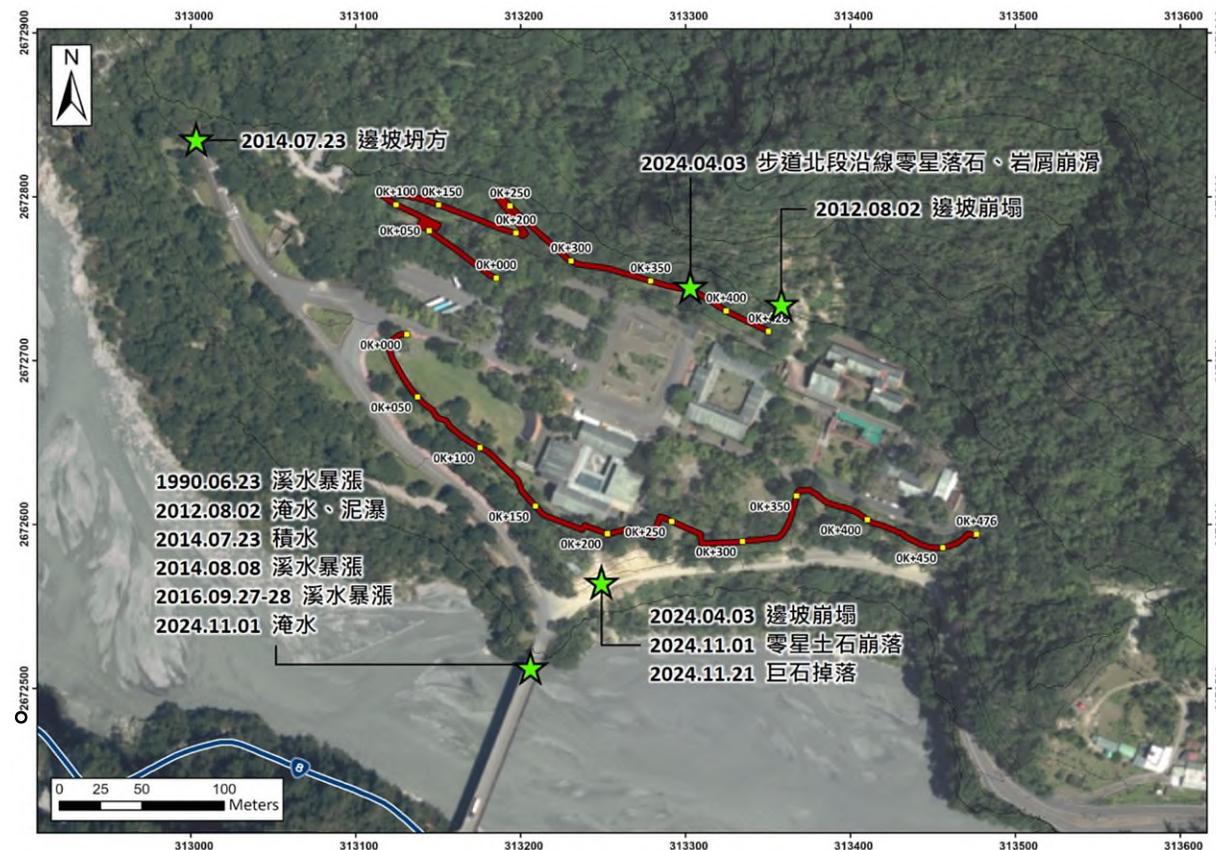
歷年災害分布

時間	災害位置	致災原因	災害類型
2024/04/03	步道北段	0403地震	落石、岩屑崩滑
	步道南段下邊坡		邊坡崩塌
2024/11/01	錦文橋	康芮颱風	淹水
	步道南段下邊坡		零星土石崩落
2024/11/01	步道南段下邊坡		巨石掉落

- 錦文橋每當颱風來襲時，常因溪水暴漲而導致淹水、泥沙淤積。
- 太魯閣臺地步道北段於0403地震時有零星落石與岩屑崩滑災害發生
- 太魯閣臺地步道南段主要災害為遊客中心後方下邊坡多處崩塌，並於震後偶有零星岩塊滾落。

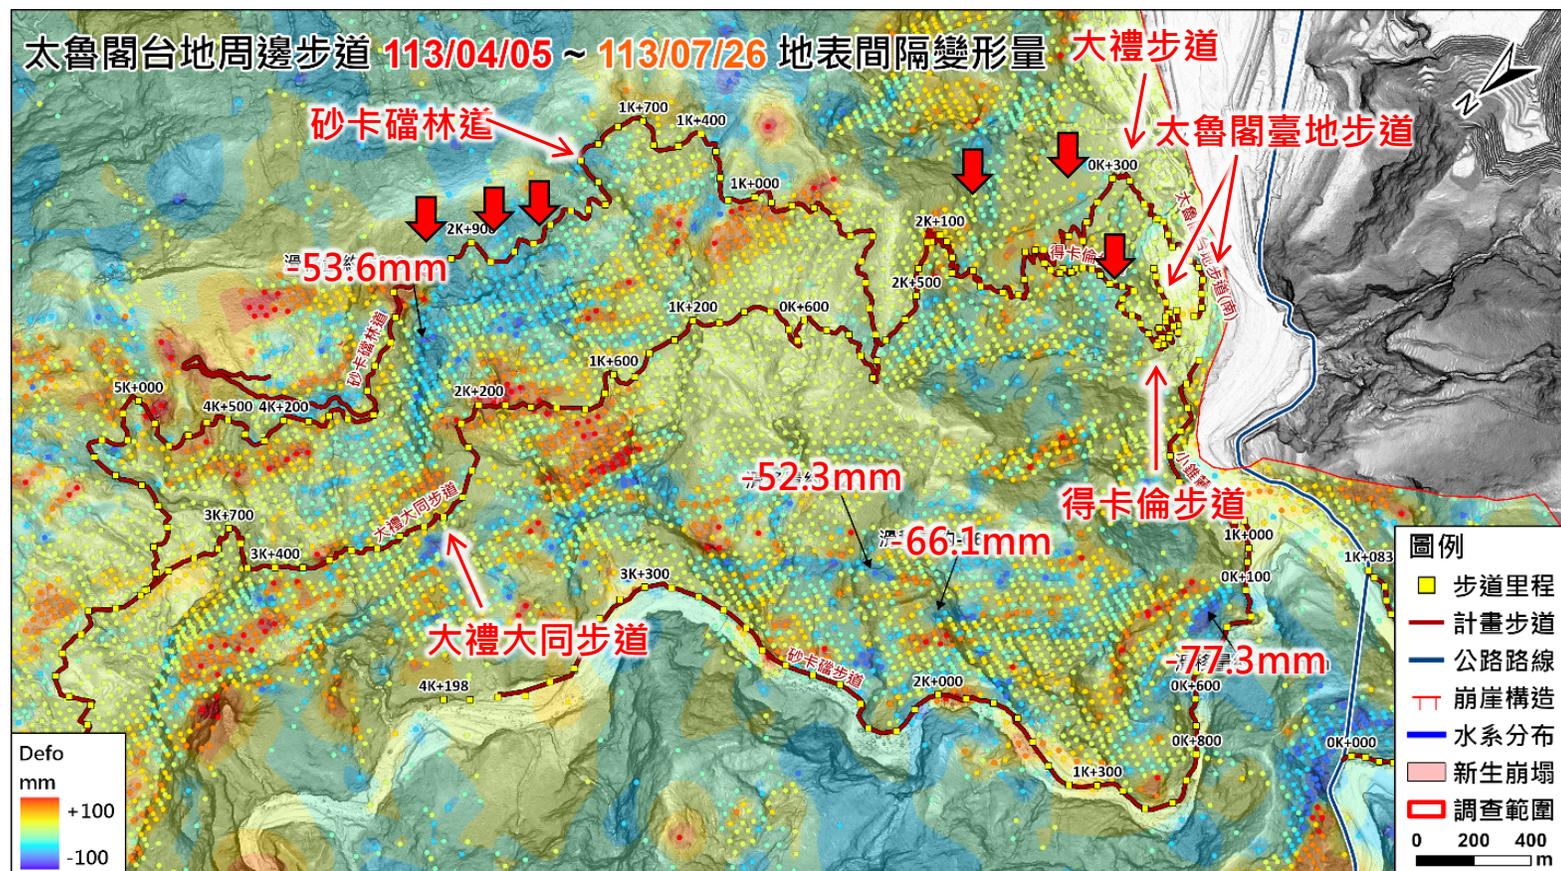
0403震後地表變形量 (113年4月~7月)

● 0403震後地表變形量

- 太魯閣臺地步道周邊於立霧溪側階地邊緣有下降之趨勢
- 得卡倫步道上半部堆積，下半部下降
- 大禮步道上邊坡下降
- 砂卡礑林道1K~3K間上邊坡下降趨勢，下邊坡堆積
