## ● 歷史災害

## ● 小錐麓步道初步評估

## ● 砂卡礫步道初步評估

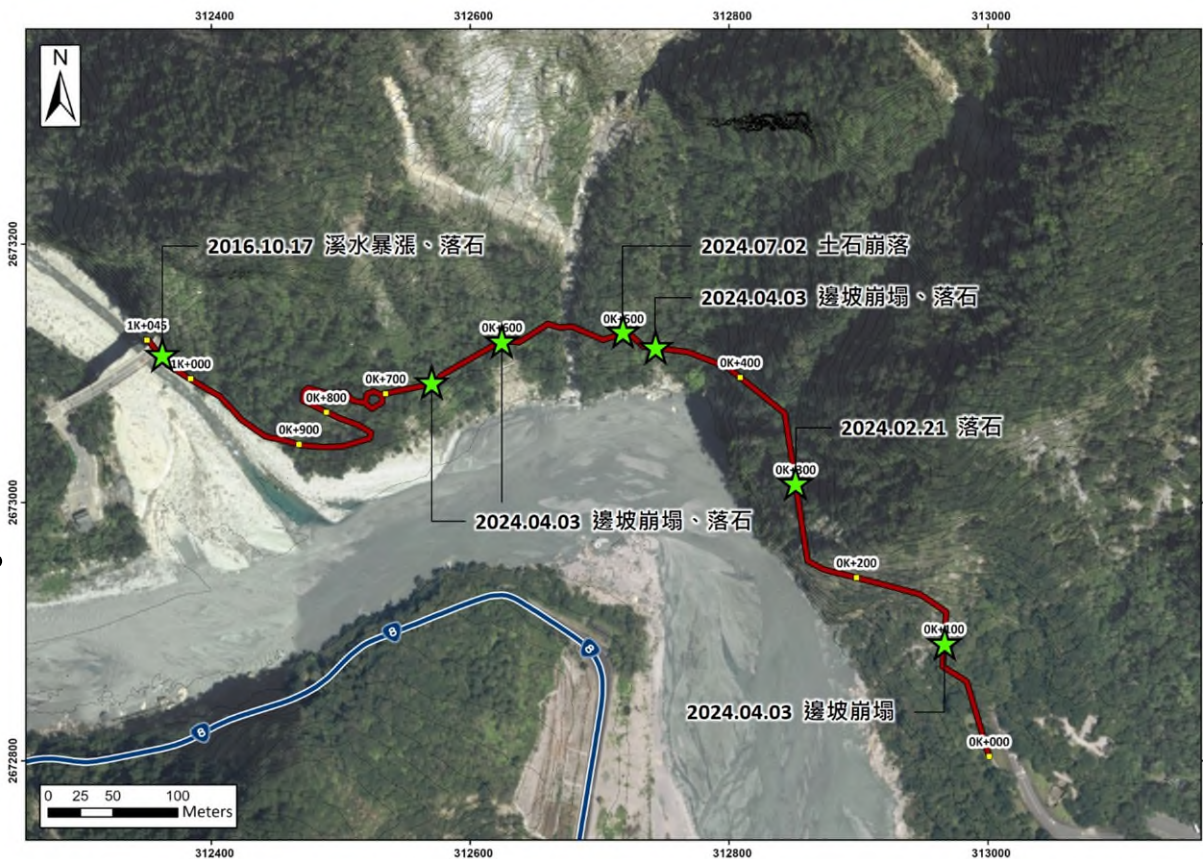
歷年災害分布

- 步道沿線地勢陡峭，本區之災害以落石為主，地震前即偶有落石事件。
- 小錐麓步道與砂卡礑步道連接路段因鄰近立霧溪，曾因溪水暴漲沖刷造成路基掏空，顯示亦存在沖蝕之危害。
- 0403地震時，小錐麓全線多處發生落石與崩塌災害，多處步道中斷。

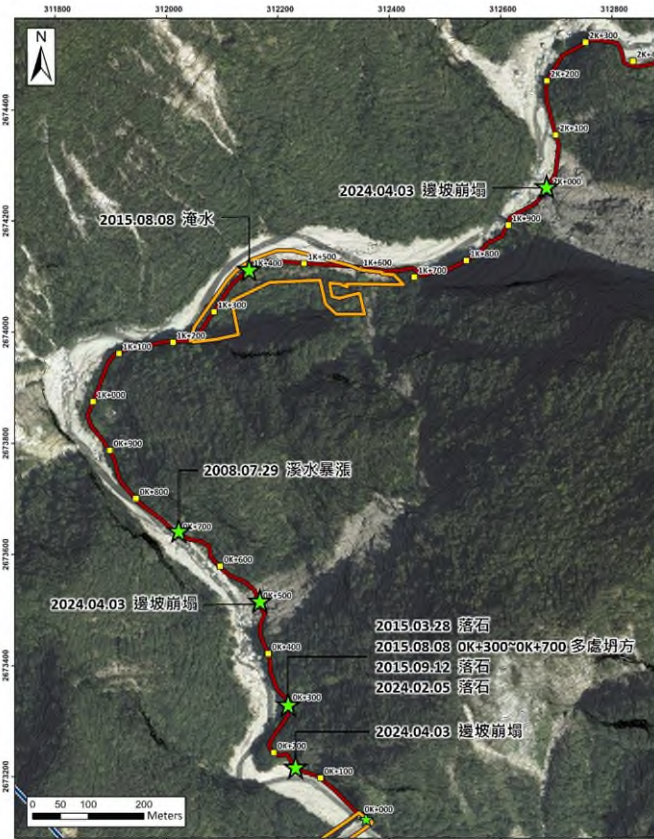
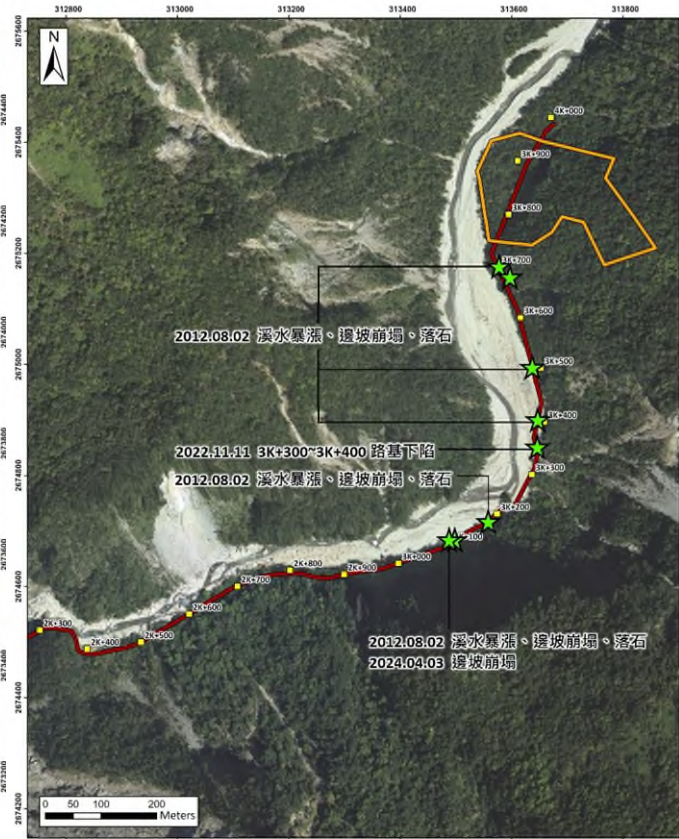
歷年災害分布

- 0K+300至五間屋、三間屋路段經常因溪水暴漲而導致步道路面淹水路基掏空。其中0K+300處還有多次的落石與崩塌紀錄。
- 0403地震時，於0K+500、2K+100、3K+100發生較大規模之邊坡崩塌。
- 砂卡礑隧道西口於地震後，經常有落石災害發生。
