台9線步道及遊憩區

● 歷史災害

● 崇德步道初步評估

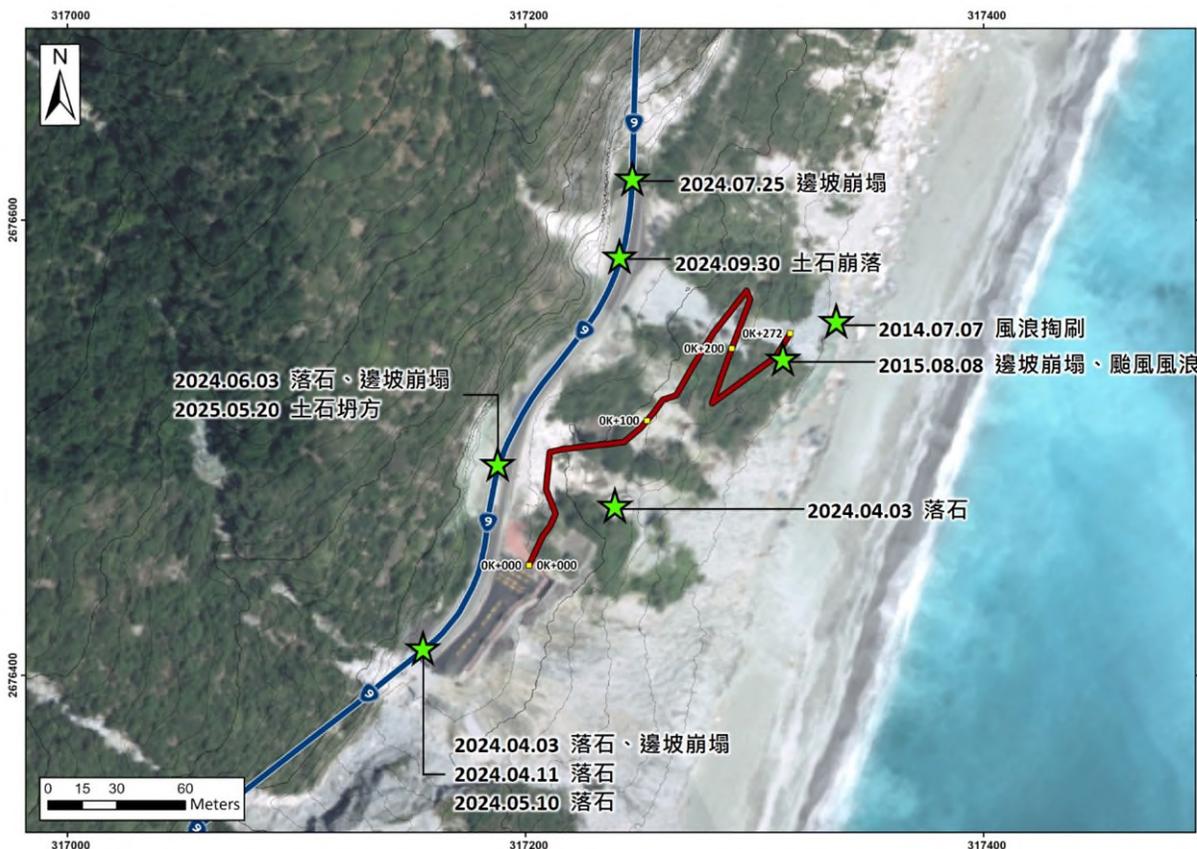
歷年災害分布

時間	災害位置	致災原因	災害類型
2024/04/03	崇德隧道北口	0403地震	落石、邊坡崩塌
	第二觀景平台		落石、倒木
2024/04/11	崇德隧道北口		落石
2024/05/10	崇德隧道北口	地震、山崩	落石
2024/06/03	台9線162K+900	間歇性強降雨	落石、邊坡崩塌
2024/07/25	台9線162K+700	凱米颱風	邊坡崩塌
2024/09/30	台9線162K+800	山陀兒颱風	土石崩落
2025/05/20	台9線162K+900	強降雨	土石坍方

➤ 崇德隧道與匯德隧道口間之台9線路段，經常發生落石與崩塌災害，土石會對道路下方之崇德步道造成影響。

➤ 臨海段易受風浪淘刷，造成基礎流失與擋土牆受損。

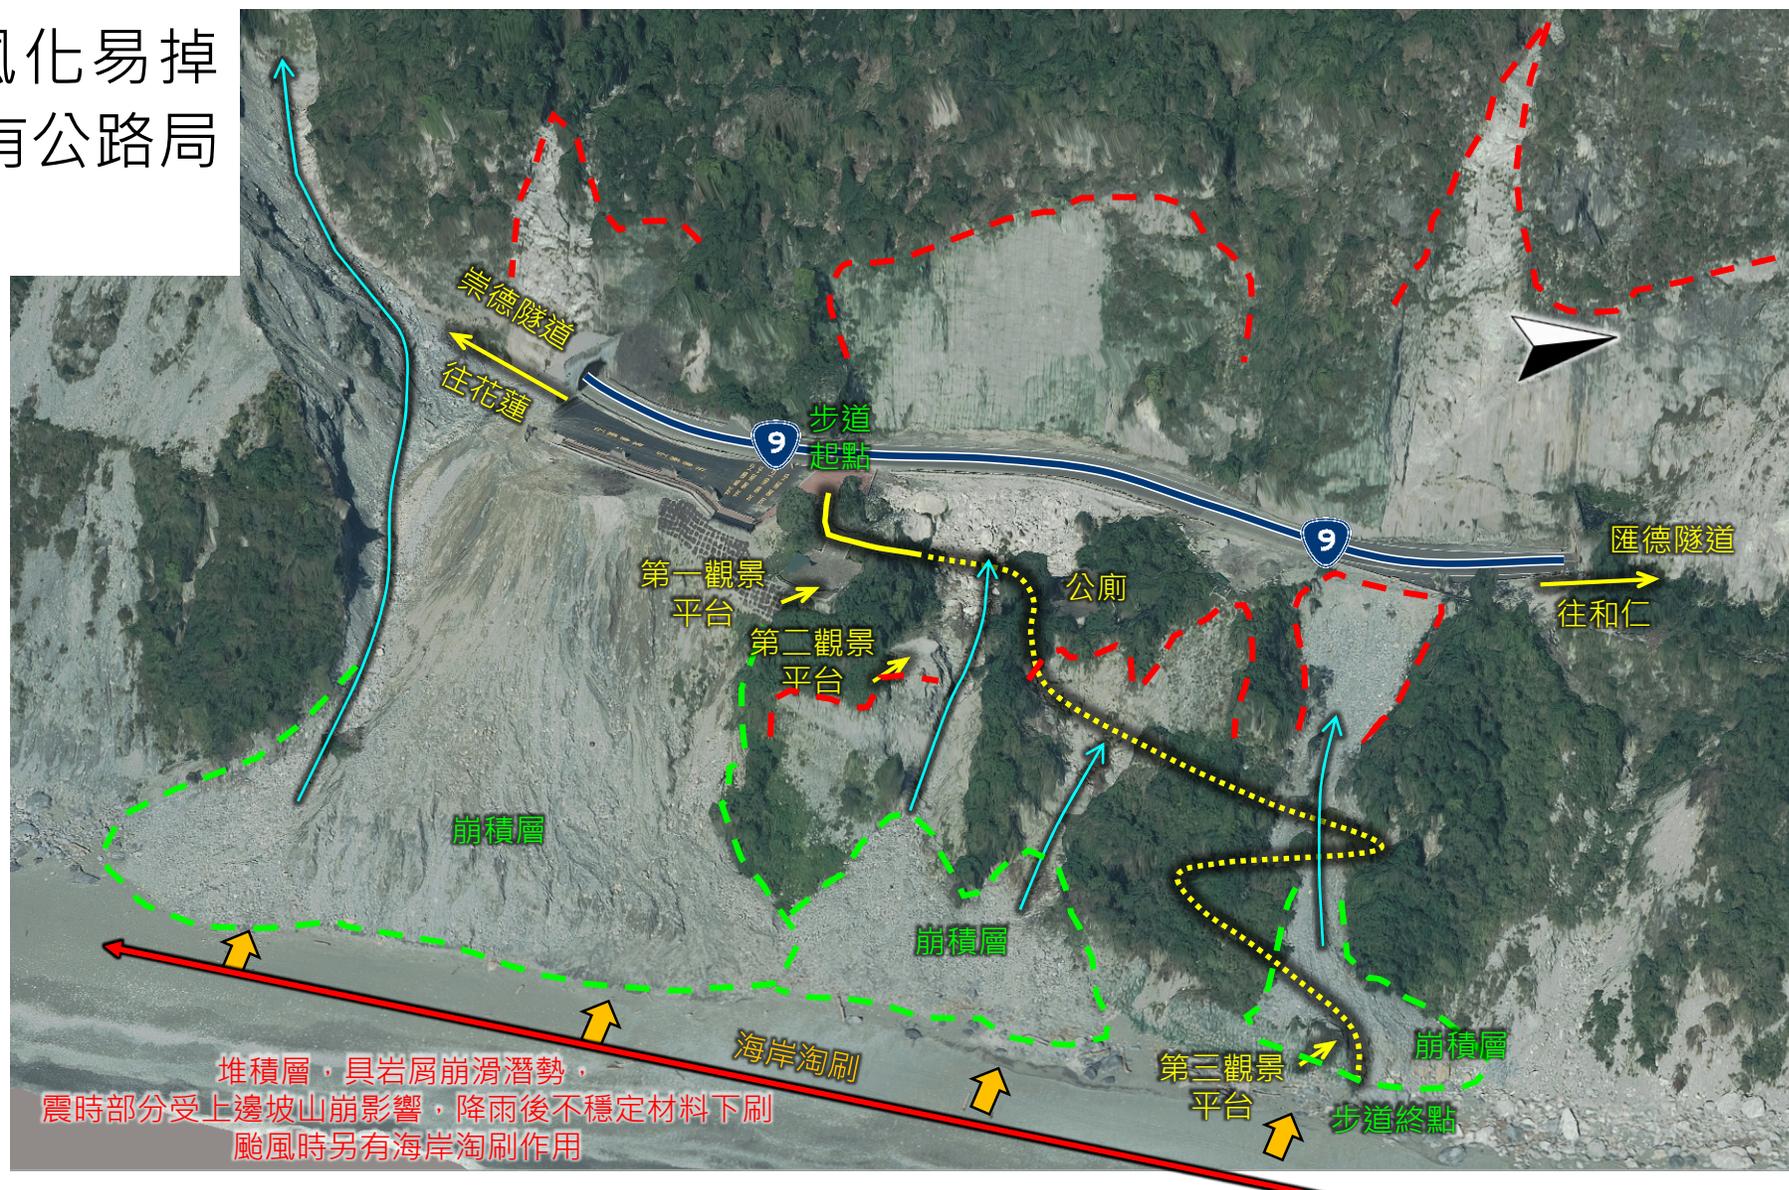
- 台9上邊坡風化易掉落石，目前有公路局掛網處理
