# 長春祠遊憩區

# 長春祠遊憩區 - 致災成因-邊坡

# 長春祠遊憩區 - 落石分析

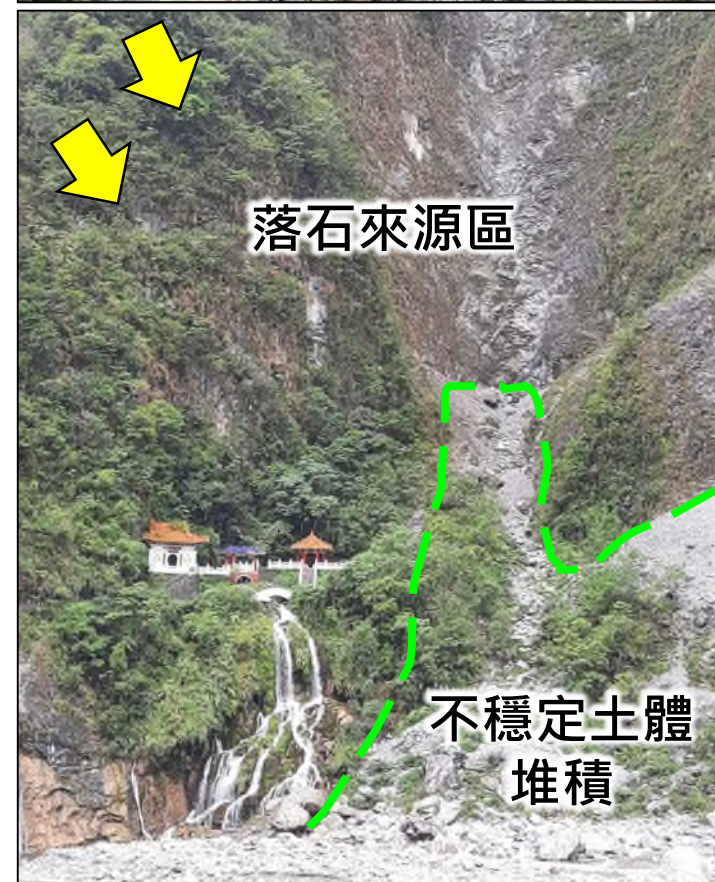
岩體具節理、劈理等弱面

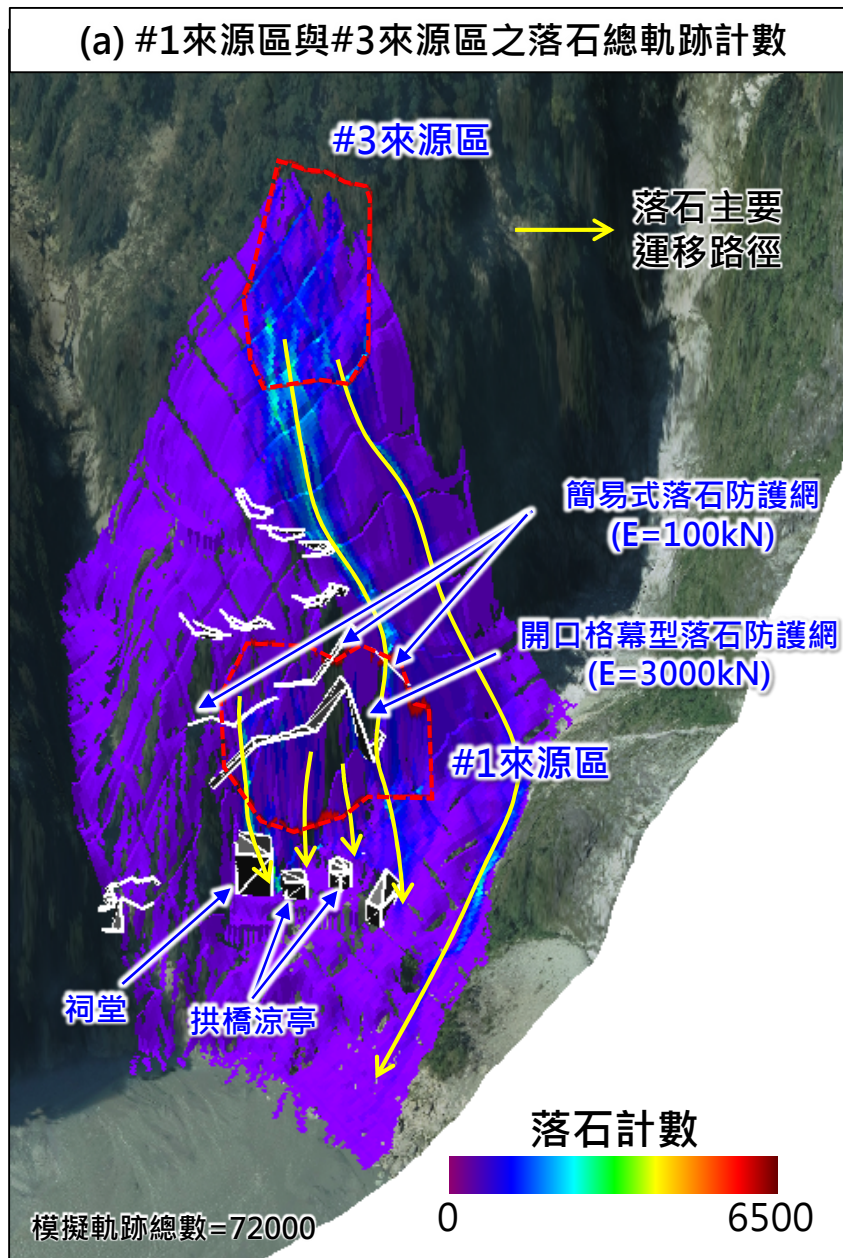
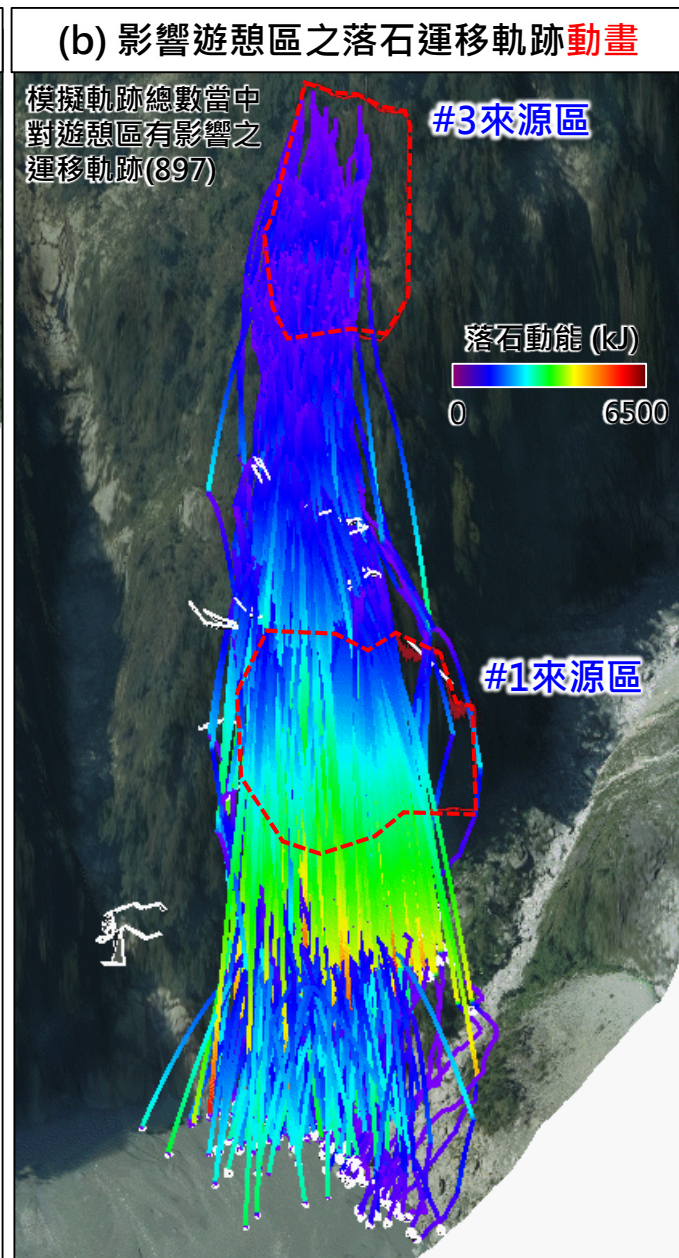
## ● 祠堂區域落石影響分析

- 自#3來源的落石運動路徑多集中往右側蝕溝，**#3來源區之落石對長春祠的影響主要是彈跳撞擊後落至遊憩區範圍**(停留機率<1%)，由於來源高程較高，將造成較大的動能衝擊。
- 儘管高程較低，**部分#1來源區之落石墜落後將直接撞擊遊憩區範圍**，形成相對較短的災害反應時間。

- 採用2025年拍攝之地形地貌資料
- 落石規模考慮等同0403地震誘發之落石量體(#1、#3來源區<2m<sup>3</sup>)
