生態檢核

生態檢核執行流程與表單

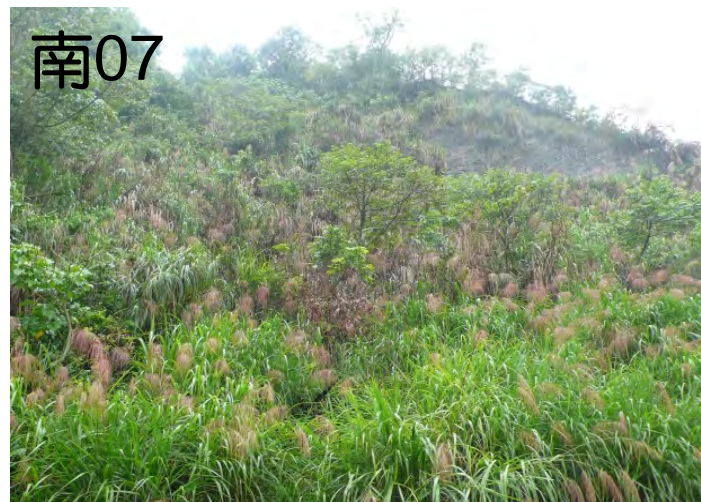
邊坡火燒後植被復原

- 工程核定前進行現勘，
評估棲地狀況，納入生態考量
- 勘查結果與結論：
 - 崩塌地植生恢復良好，邊坡穩定
 - 因治理需求低**取消**工程施作

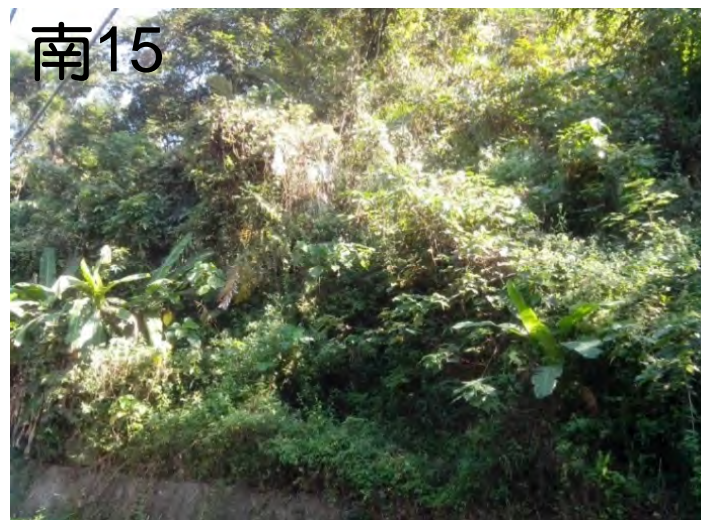
邊坡植生恢復良好，覆蓋率100%

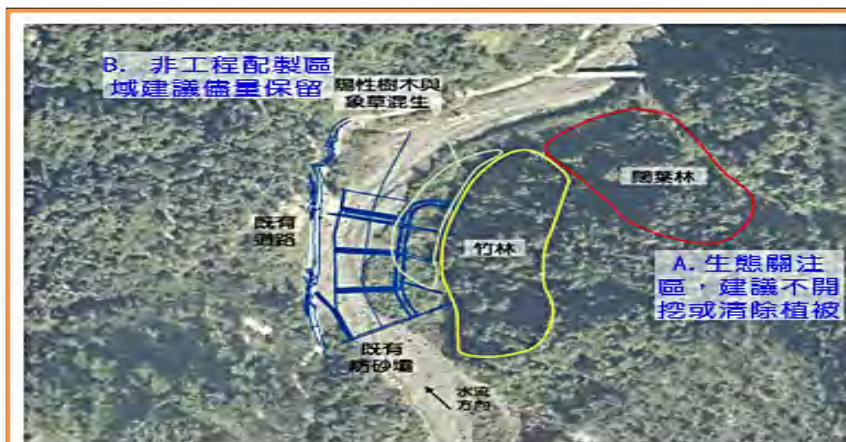
生態關注區域簡圖及施工階段保育措施建議(底圖為2012年3月正射影像，套疊工程設計圖，並配合現場棲地勘查繪製)

右岸前期石籠護岸堆積灘地的陽性樹木與象草混生區域，樹木生長良好

意見摘要	處理情形回覆
提出人員(單位/職稱) 蘇■■、鄭■■、王■■ (■■■生態顧問公司/經理、研究員)	回覆人員(單位/職稱) 蘇■■ (■■■工程顧問有限公司/工程師)
> 棲地現況描述 壽135縣道路基下邊坡的主流河道，縣政府道路工程在左岸開闢為河床便道，地表裸露，僅少數草本植物。右岸為既有石籠護岸後方已形成象草及陽性樹木混生植被樹木高約3-5 M，應已穩定生長數年的時間，後方山坡為竹林，較遠處為竹闊葉混合林。預定工區下游約50 M至既有箱涵(橋)的右岸為天然闊葉林，應避免工程干擾。河道有常流水，全段密布大石漂石，溝瀕連續，水生棲地多樣性尚可，適合水生生物棲息。	1. 工區二目前優先施作已在施工期間在工區下游設置臨時性沈砂池。 2. 施作已主鑛優先施作，右岸會改為自然砌石工法仍有野生動物棲息地。 3. 箱涵處不開挖。 4. 樹木無損壞情形。
> 生態友善建議 1. 右岸植被較少有人為干擾，是野生動物的良好棲地，建議工程施作避開此區。便道、堆置區等建議優先利用既有便道或整地區域 2. 預定工區下游至既有箱涵(橋)右岸為闊葉林，建議工程施作不干擾開挖(圖1) 3. 右岸堆積灘地的陽性樹木與象草混生區域樹木已有3-4公尺高，應已維持穩定一段時間，建議在非工程佈設區域儘可能保留(圖1，圖2) 4. 建議施工期間在工區下游設置臨時性沈砂池，避免下游溪水濁度上升，影響水域生物生存。	✓ 匯整生態團隊及民眾意見 ✓ 逐項回覆預定辦理方式

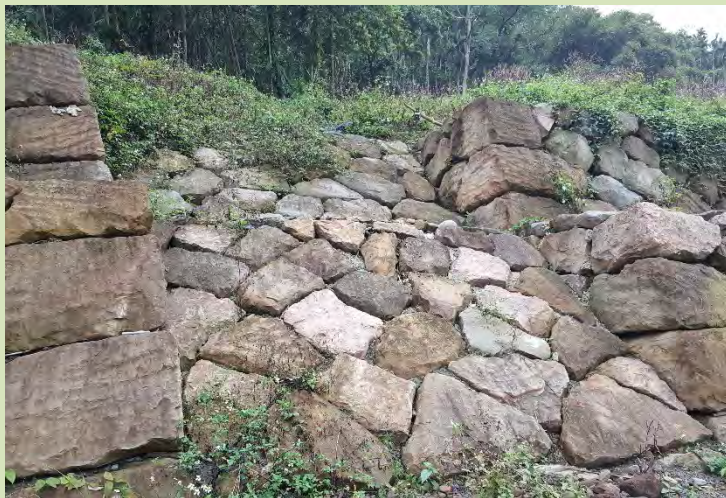
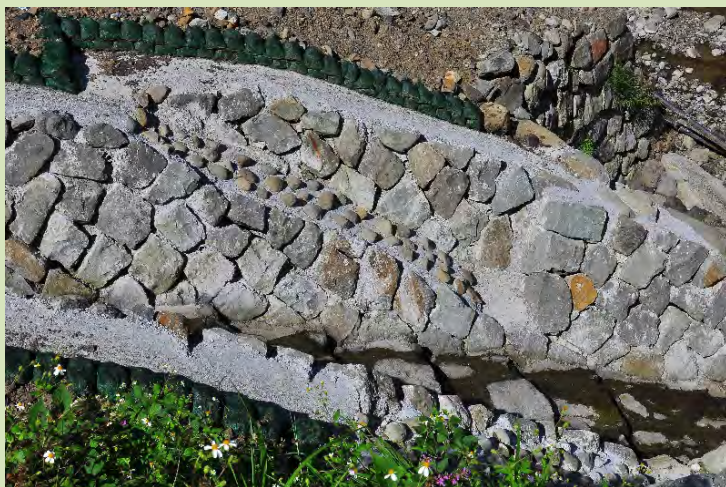
友善措施確實執行

增加
橫向
連結

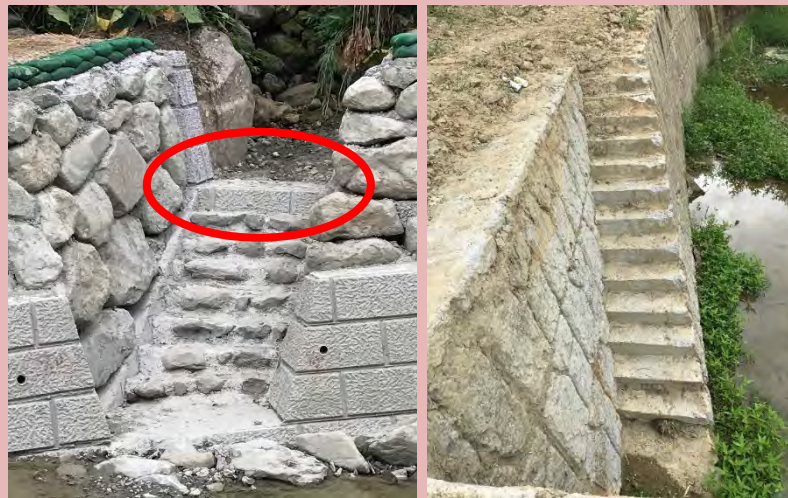
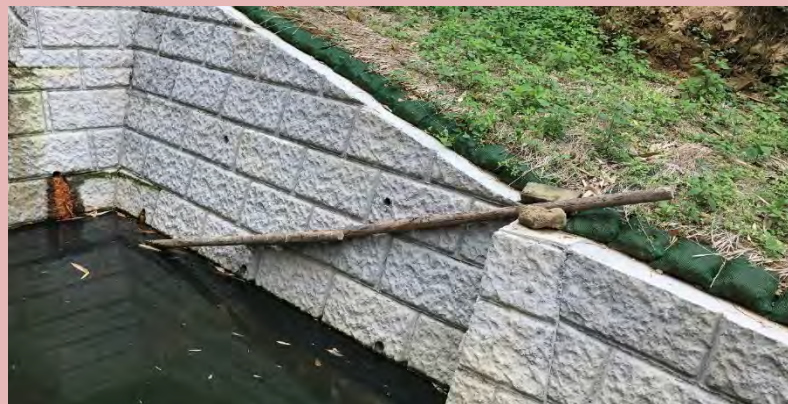
友善措施執行不佳

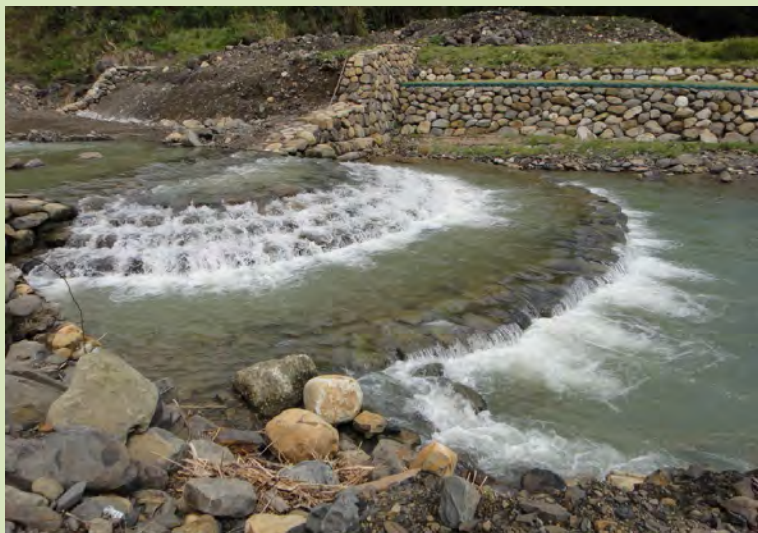
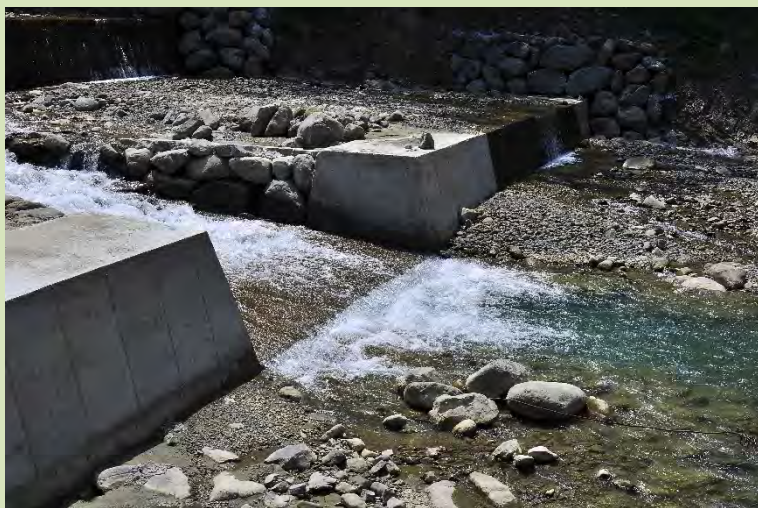
友善措施確實執行

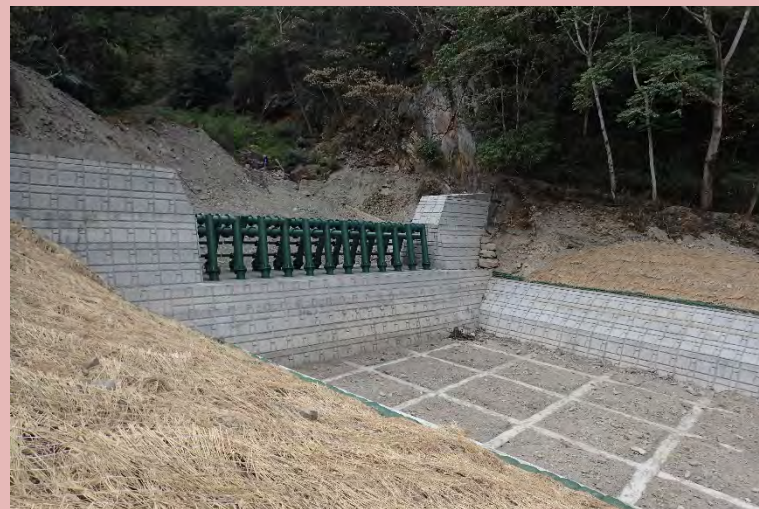
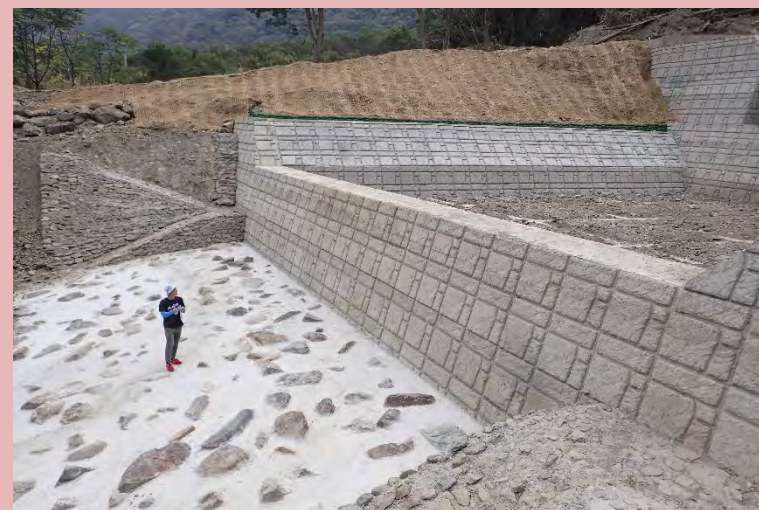
友善措施執行不佳

減少構造物與河道間落差

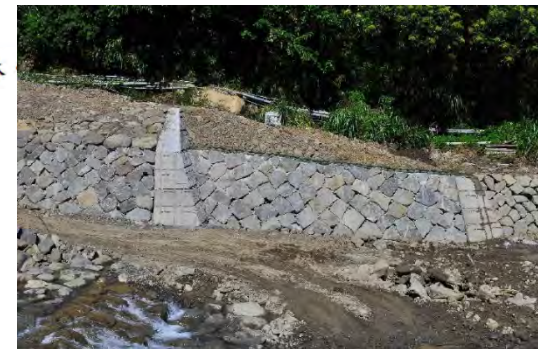
107.09.20 左岸限制開挖，保留樹林

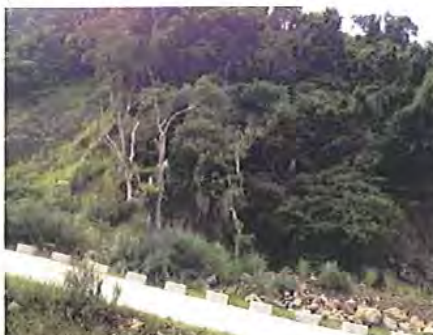
[施工前] 樹 6

既有樹木已枯朽且內部已呈中空狀,施工前以自然枯倒,限置於既有道路旁側。

異常狀況類型	<input type="checkbox"/> 監造單位與生態人員發現生態異常 <input type="checkbox"/> 植被剷除 <input type="checkbox"/> 水域動物暴斃 <input type="checkbox"/> 施工便道闢設過大 <input type="checkbox"/> 水質渾濁 <input type="checkbox"/> 環保團體或在地居民陳情等事件		
填表人員 (單位/職稱)	永豐盛營造工程有限公司 負責人: [redacted]	填表日期	民國 106 年 12 月 28 日
狀況提報人 (單位/職稱)	永豐盛營造工程有限公司 負責人: [redacted]	異常狀況發現日期	民國 106 年 12 月 26 日
異常狀況說明	樹木 6:現場經研判已屬枯立木,且樹幹中心已呈中空貌,於本日施工放樣前已自然傾倒、斷裂。	解決對策	倒掉之樹木暫置於鄰近空地
複查者	[redacted]	複查日期	民國 106 年 12 月 29 日
複查結果及應採行動	將已倒掉之林木暫置鄰近空地

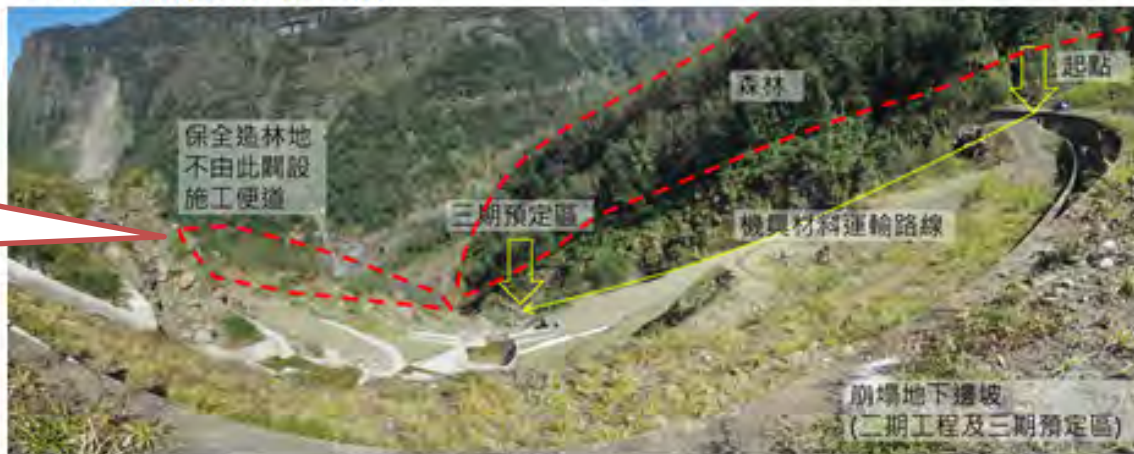
2. 施工便道經由前期工程進入工區，不干擾兩側造林地及森林

工區及干擾範圍全景[施工前]

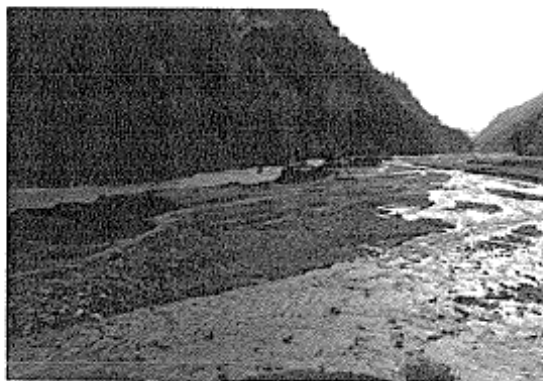
- 僅提供施工階段照片，未保留施工前照片進行比對

1. 治理區旁步道西側的次生林為生態保全對象，須迴避，避免人員進入林內影響樹木、林下植被，以及過境及降遷的鳥類。

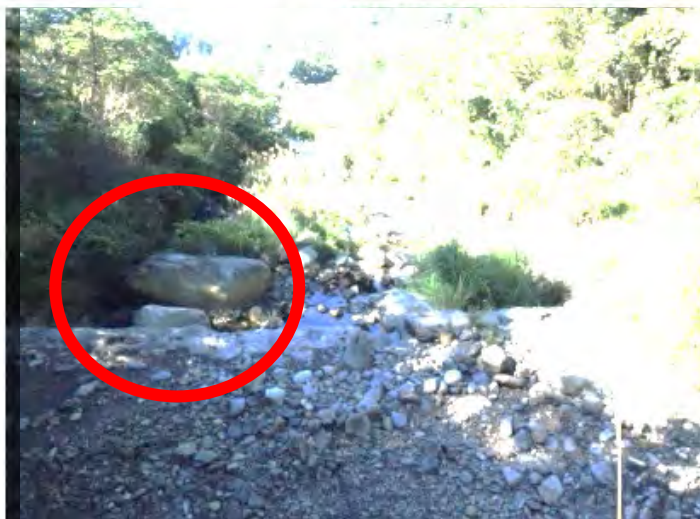
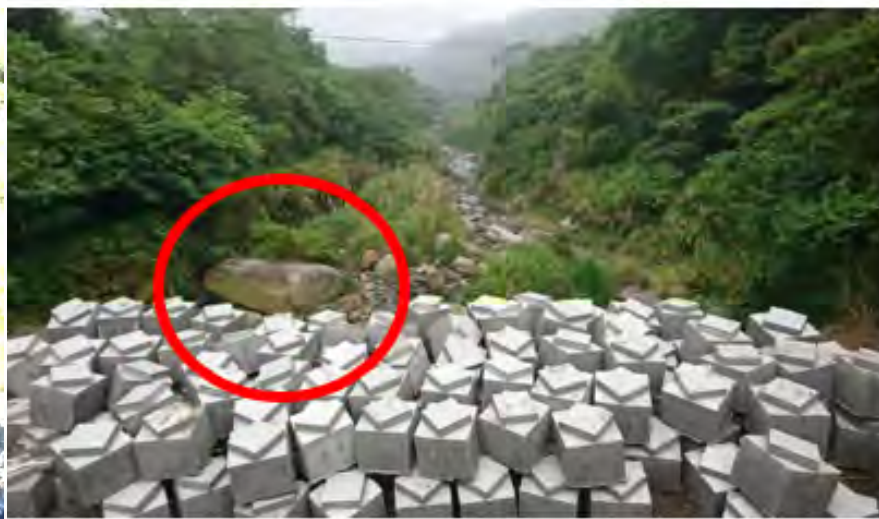
3. [一工區]巨石保留

[施工前] [一工區]巨石 [施工階段]

說明: 吊掛作業未進入該區域

● 良好案例示範 1. 位置 2. 方向 3. 明確指出保全對象

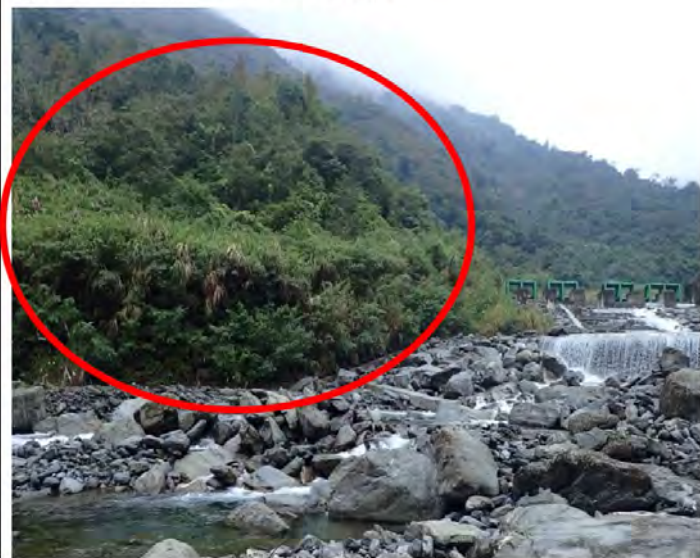
1. 右岸次生林：依設計圖生態關注

[施工前]右岸次生林。

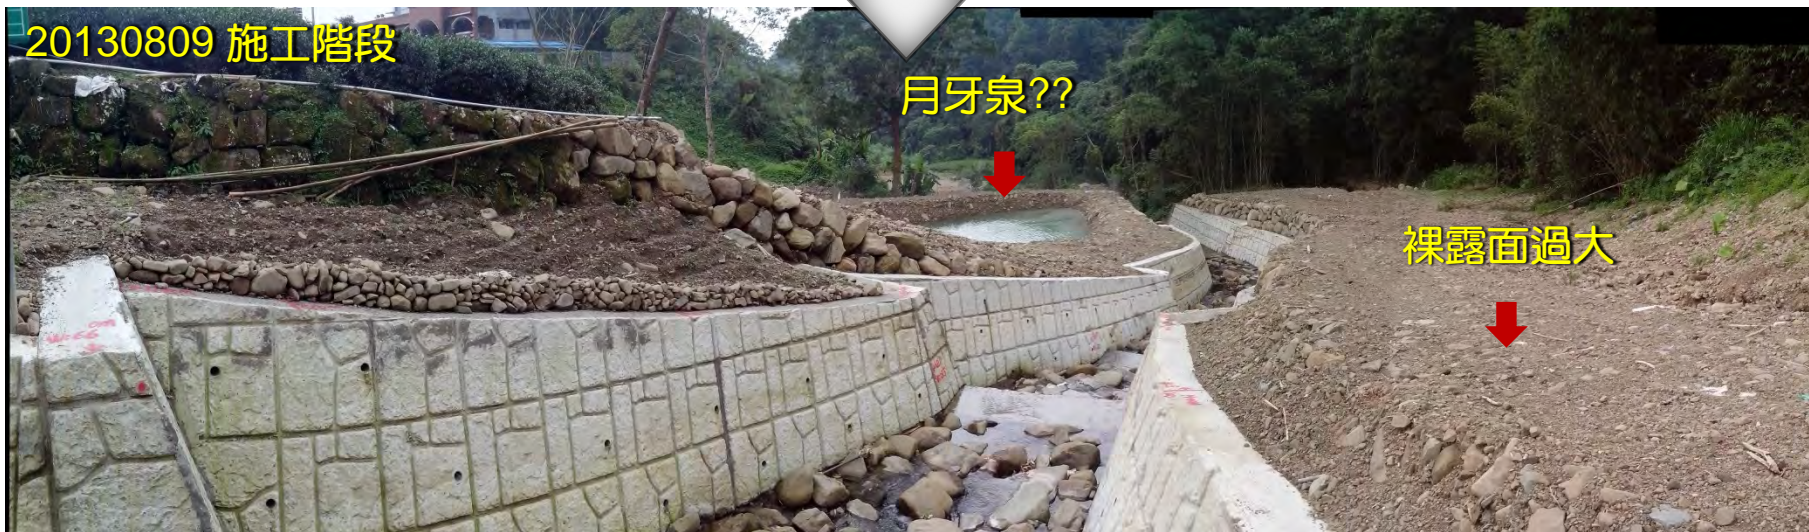
20130809 施工階段

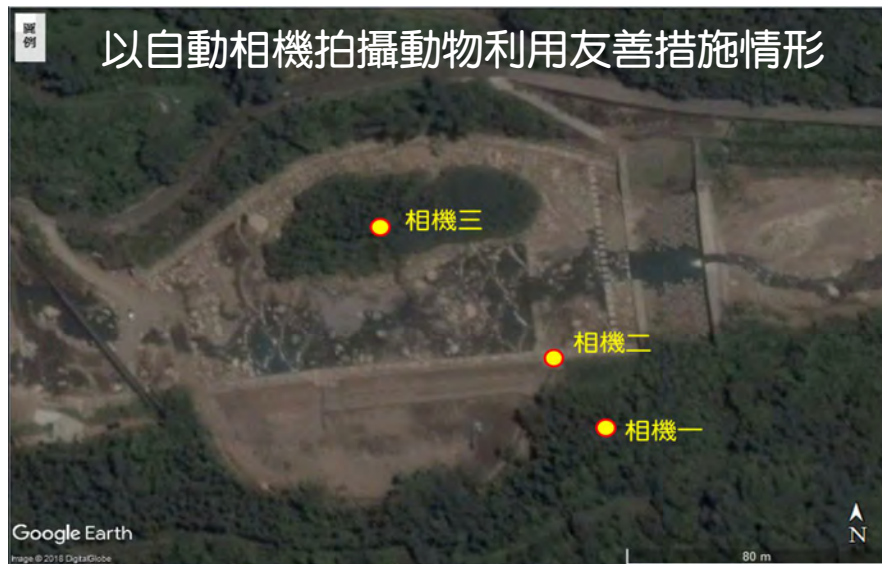
證實動物頻繁利用友善措施

粗坑吊橋-針對友善措施進行追蹤評估
