「七家灣溪水文影像監測計畫」

委託單位：雪霸國家公園管理處

雪霸國家公園管理處委託辦理報告

中華民國 103 年 12 月

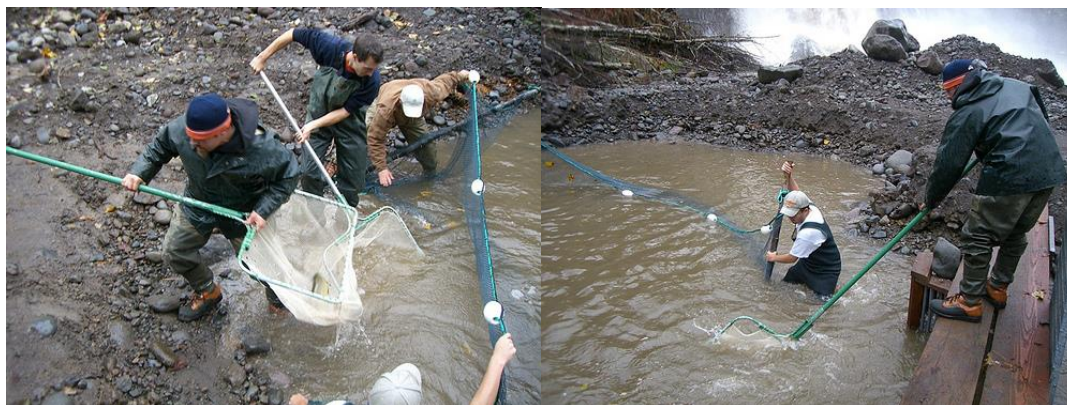
圖 2-1 將 Marmot Dam 下游鮭魚撈起 (<http://www.marmotdam.com/>)

凝土壩體結構於九月底全數移除。同年 10 月，生物學家先行遷移數百條在影響河道範圍的魚類，移至相關養殖區放置，以免在壩體移除後，泥砂所造成河道濁度飆高，使得當地鮭魚的滅亡，如圖 2-1。在 Marmot Dam 壩體拆除後，隨著一場颱風事件後，上游所堆置成暫時性圍堰將會被侵蝕而倒塌，其歷經過程如圖 2-2 所示(王筱雯，2010)。

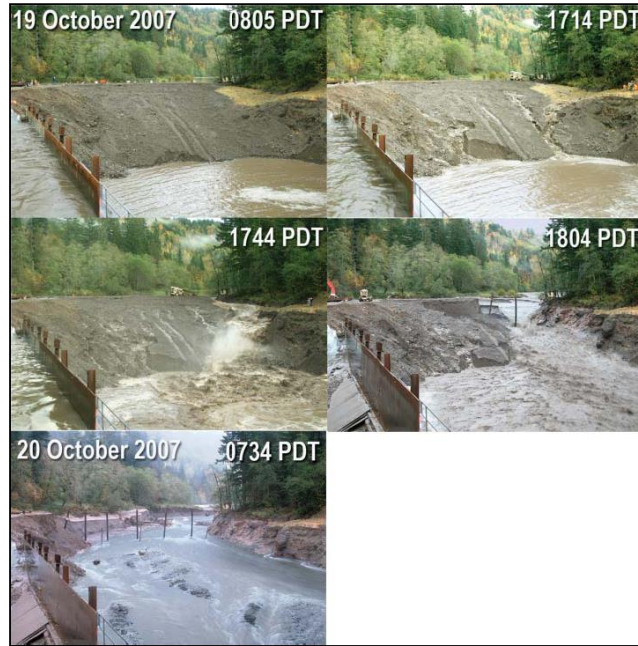
圖 2-2 壩體移除後即時影像圖 (<http://www.marmotdam.com/>)

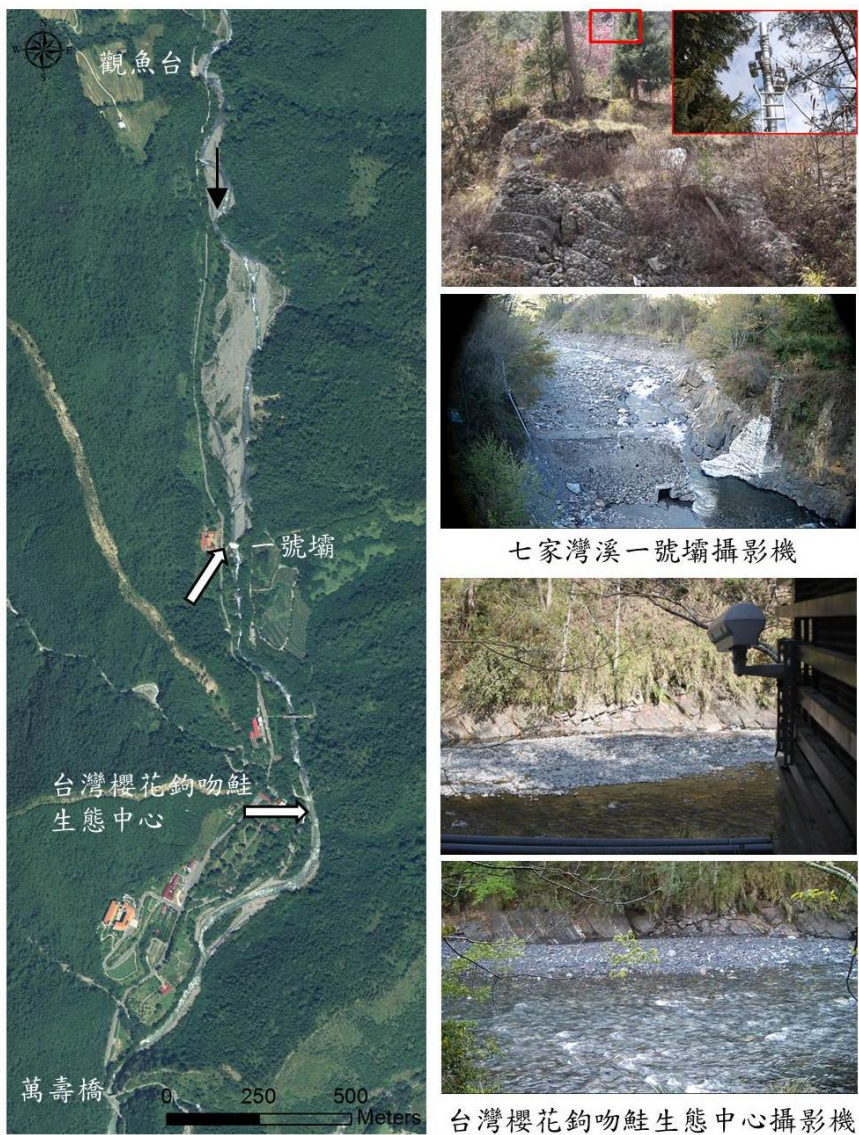
圖 4-2 影像監測系統相關照片

為掌握洪水期間一號壩及臺灣櫻花鉤吻鮭生態中心周圍河道可能影響，本委託辦理計畫延續王筱雯(2011)2011年5月24日於七家灣溪一號壩下游右岸位置(面向上游拍攝)之影像監測系統，並於臺灣櫻花鉤吻鮭生態中心右岸位置(面向左岸拍攝)新設置影像監測系統，藉以記錄洪水事件完整歷程，監測系統採用高解析度的 IP Camera(EV8781F IP Camera，Video:2592 x 1920)，影像監測系統相關照片如圖 4-2。

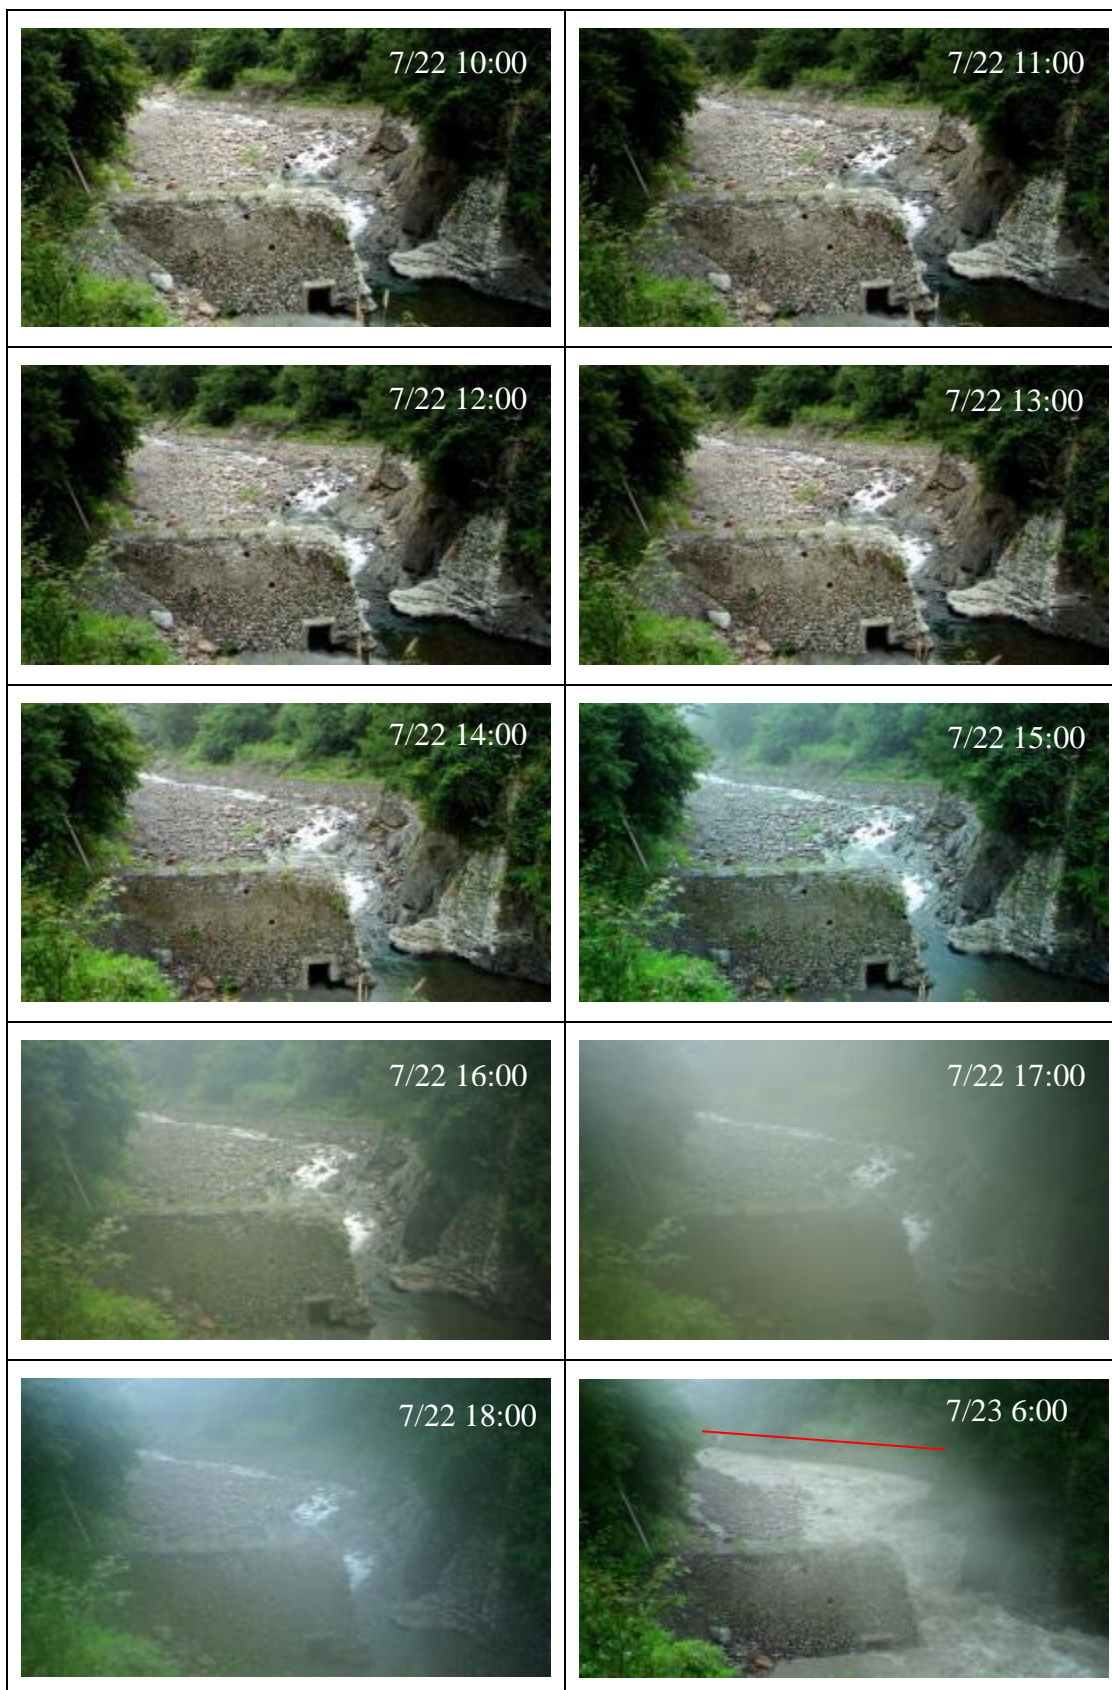
表 4-1 (續) 麥德姆颱風期間七家灣溪一號壩影像

表 4-1 及表 4-2 分別為七家灣溪一號壩下游右岸位置及臺灣櫻花鉤吻鮭生態中心右岸位置影像系統於麥德姆颱風事件期間之影像紀錄。

王筱雯(2012)指出壩體改善後，壩體上游河段於 2012 年經歷梅雨、泰利颱風以及蘇拉颱風，壩上游 50 公尺內左右岸土砂幾乎已侵蝕至岸壁處，壩上游左岸 50 至 200 公尺側向侵蝕則接近邊坡坡腳處。根據本委辦計畫一號壩之 7/23 6:00 之影像紀錄(表 4-1)，可知麥德姆颱風事件期間一號壩上游河段尚未達到滿岸流

量且左岸河段未有明顯之河岸侵蝕情形發生(如 7/23 6:00 影像中紅線處)，未來如經大型洪水事件，對壩上游 50 至 200 公尺左岸邊坡穩固及安全可能造成威脅，建議應持續觀察。

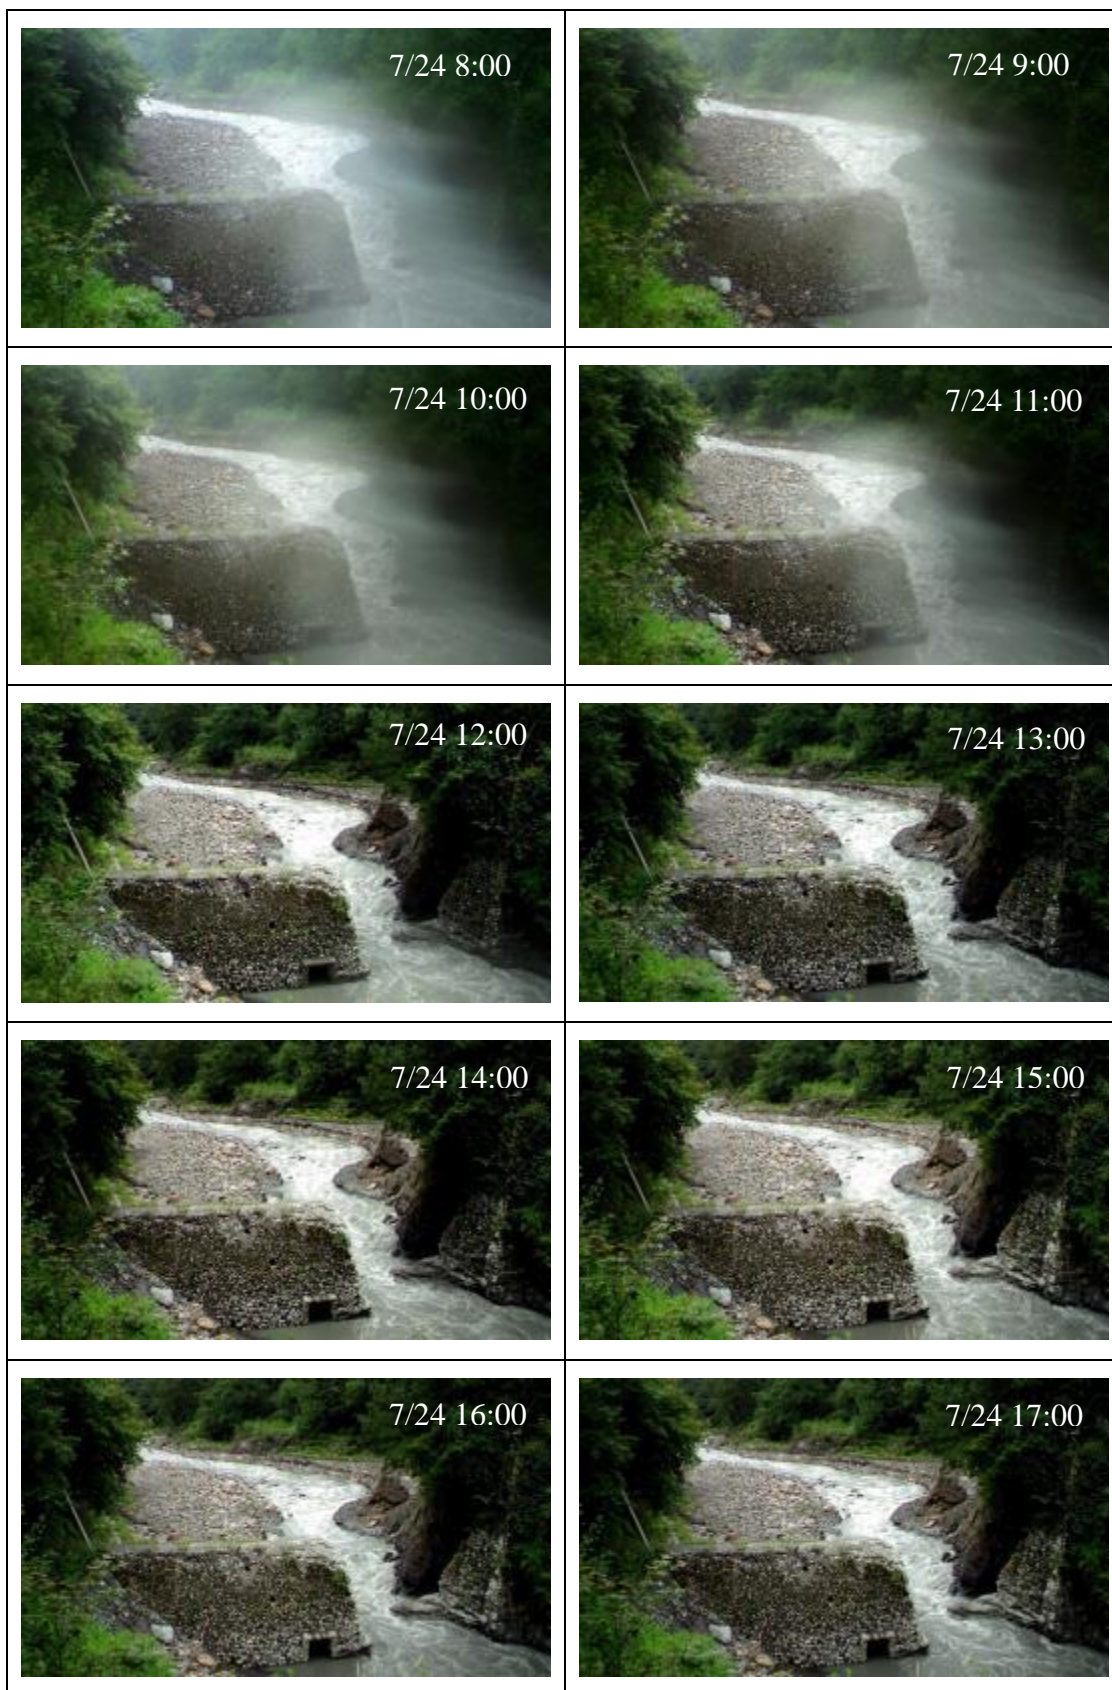
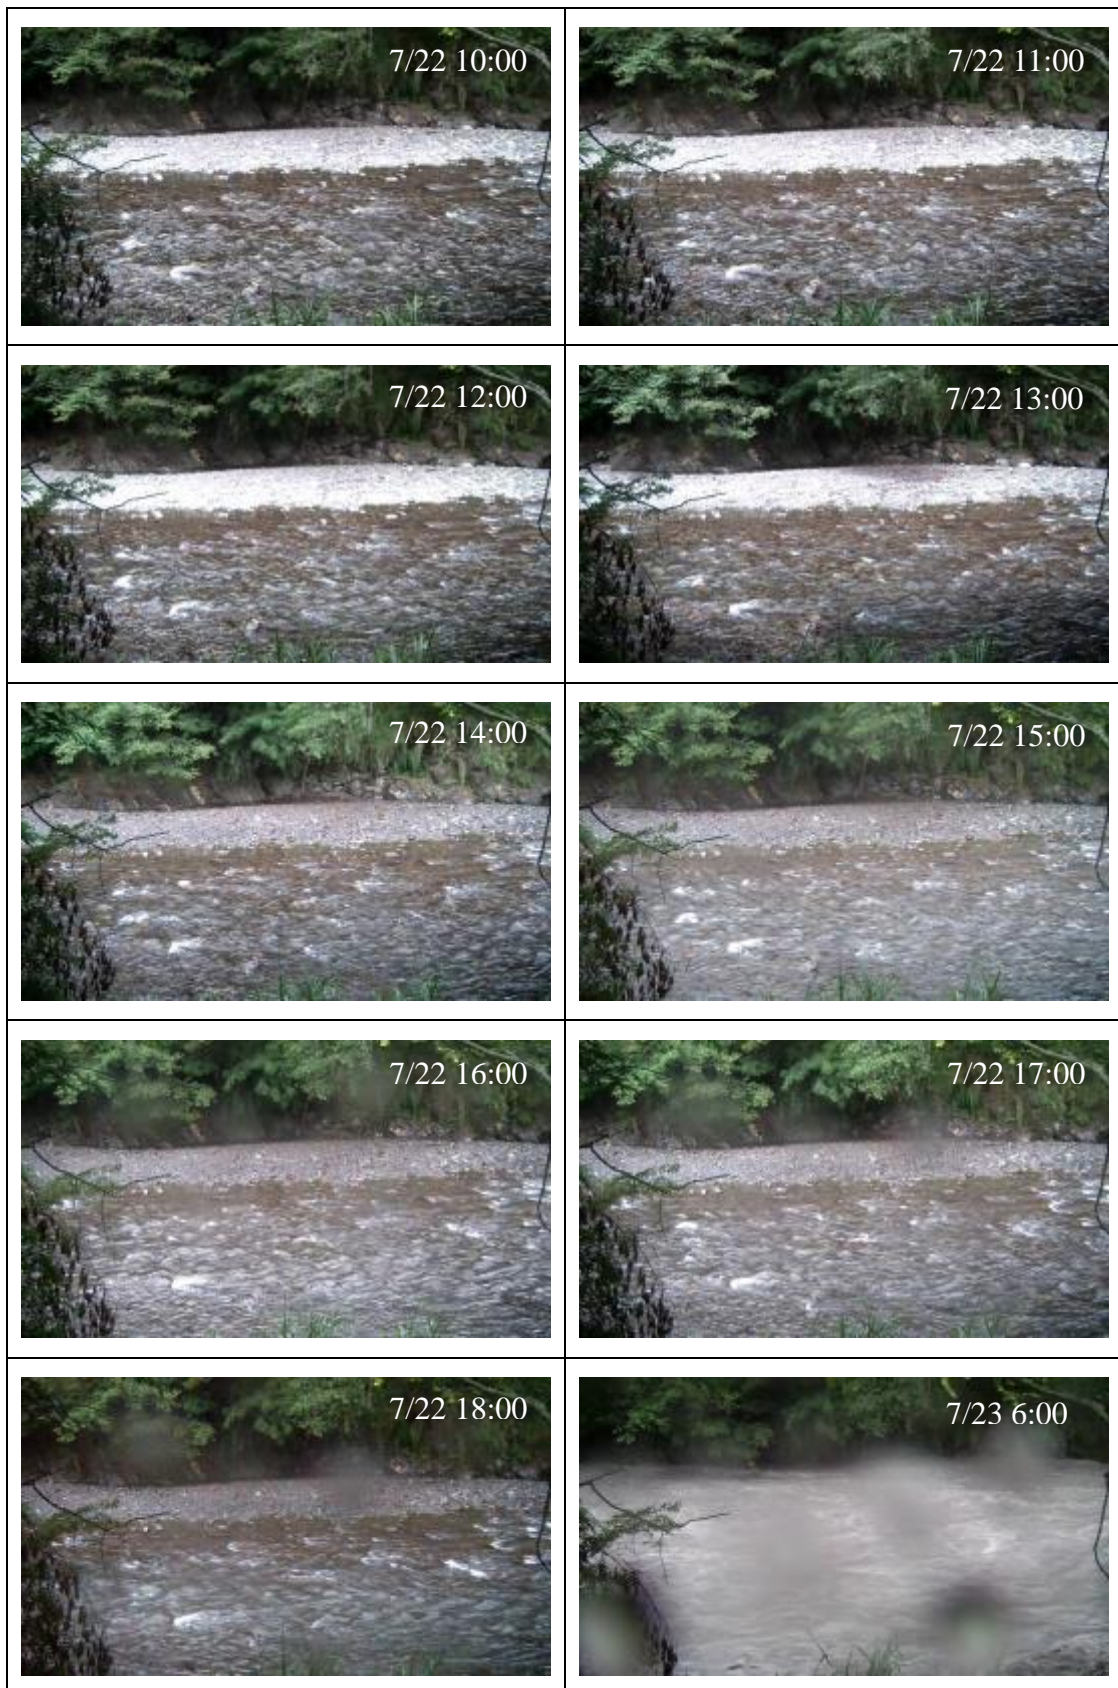
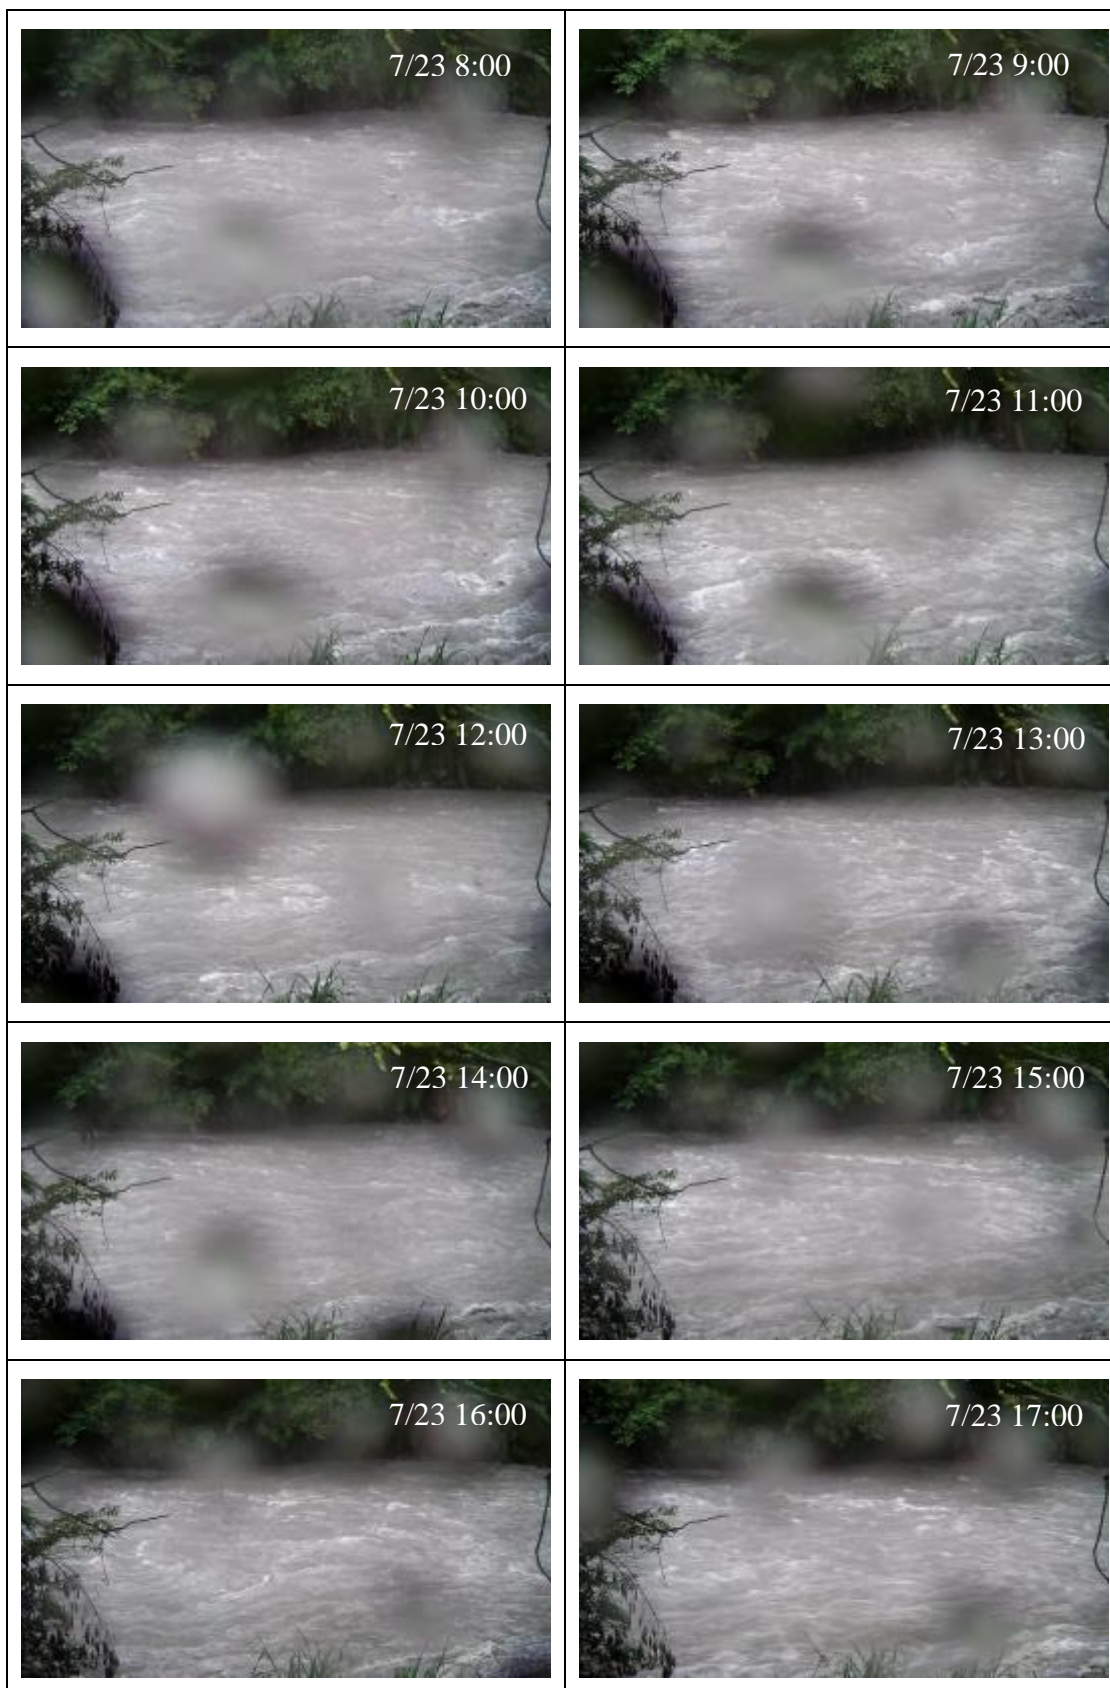
表 4-2 麥德姆颱風期間臺灣櫻花鉤吻鮭生態中心測站監測影像

表 4-2 (續) 麥德姆颱風期間臺灣櫻花鉤吻鮭生態中心測站監測影像

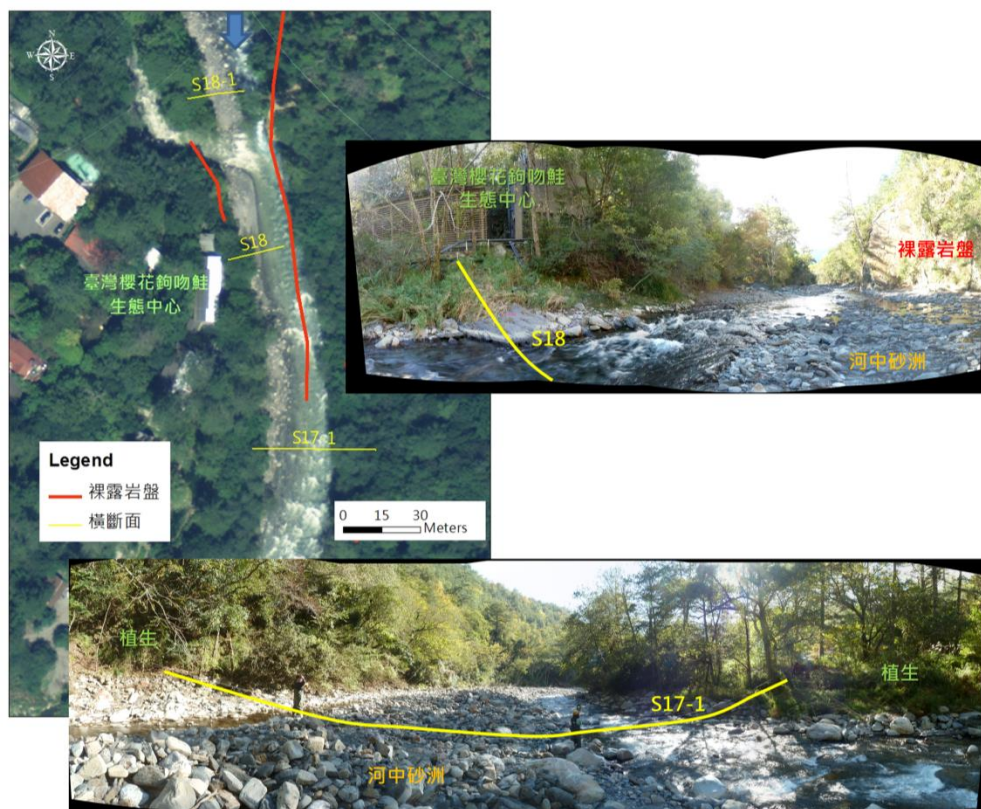
圖 4-3 臺灣櫻花鉤吻鮭生態中心河道環境 (現場照片於 2012 年 11 月 12 日拍攝；
航照底圖為農林航空測量所於 2008 年 9 月 21 日拍攝)

本委託辦理計畫採用電子全站儀(Leica FlexLine TS02)於臺灣櫻花鉤吻鮭生態中心周圍河道進行橫斷面量測，選擇斷面分別為壩下游約 800 m (斷面編號 S18) 與壩下游約 880 m (斷面編號 S17-1)。S18 斷面位於高山溪與七家灣溪匯流口下游約 30 m 處，河寬約 33 m，右岸建築為臺灣櫻花鉤吻鮭生態中心，左岸為連續岩盤(圖 4-3)。S17-1 位於 S18 斷面下游約 80 m 處，河寬約 43 m，兩岸皆為植生(圖 4-3)。本委託辦理計畫於 2010 年 4 月 11 日至 2014 年 10 月 30 日期間共進行七次調查量測日期分別為 2010 年 4 月 11 日(僅 S18 斷面)、2012 年 2 月 13 日、2012 年 9 月 9 日、2013 年 6 月 26 日、2013 年 10 月 24 日、2014 年 5 月 17 日以及 2014 年 10 月 30 日。

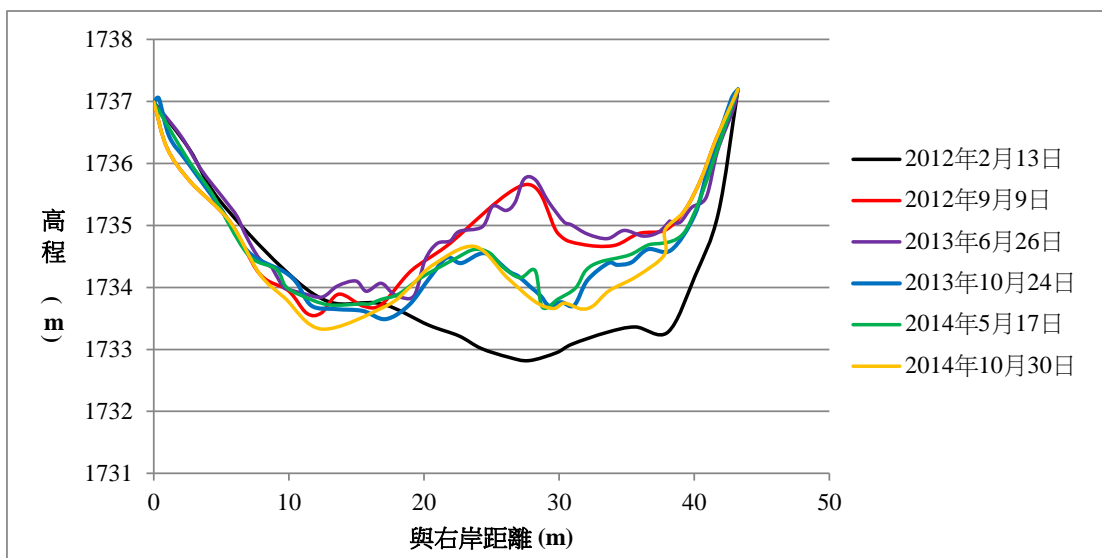
圖 4-5 S17-1 斷面(OK-880)

S17-1 斷面調查結果如圖 4-5。2012 年梅雨、泰利颱風及蘇拉颱風造成此處明顯淤積，由 2012 年 9 月 9 日量測結果可知主深槽抬高約 0.8 m，最大淤積深度約為 3 m，造成原主深槽位置形成河中砂洲，主深槽由距右岸 28 m 移至距右岸 12 m 處。2013 年蘇力颱風前(2013 年 6 月 26 日)調查結果顯示河道沖淤互現，蘇力颱風後(2013 年 10 月 24 日)，河道有沖刷情形發生，主深槽下刷約 0.3 m，河中砂洲最大沖刷深度約 2 m。2014 年 5 月 17 日調查結果與前次量測結果比較無明顯沖淤變化。麥德姆颱風後，由 2014 年 10 月 30 日量測結果可知距右岸 20 m

至 26 m 之河中砂洲並無明顯沖淤變化，河中砂洲兩側河槽則有沖刷情形發生，主深槽下刷約 0.4 m，距右岸 26~43 m 河槽之最大沖刷深度約 0.7 m。
