# 生態檢核重點工作與案例

黃于玻  
觀察家生態顧問有限公司

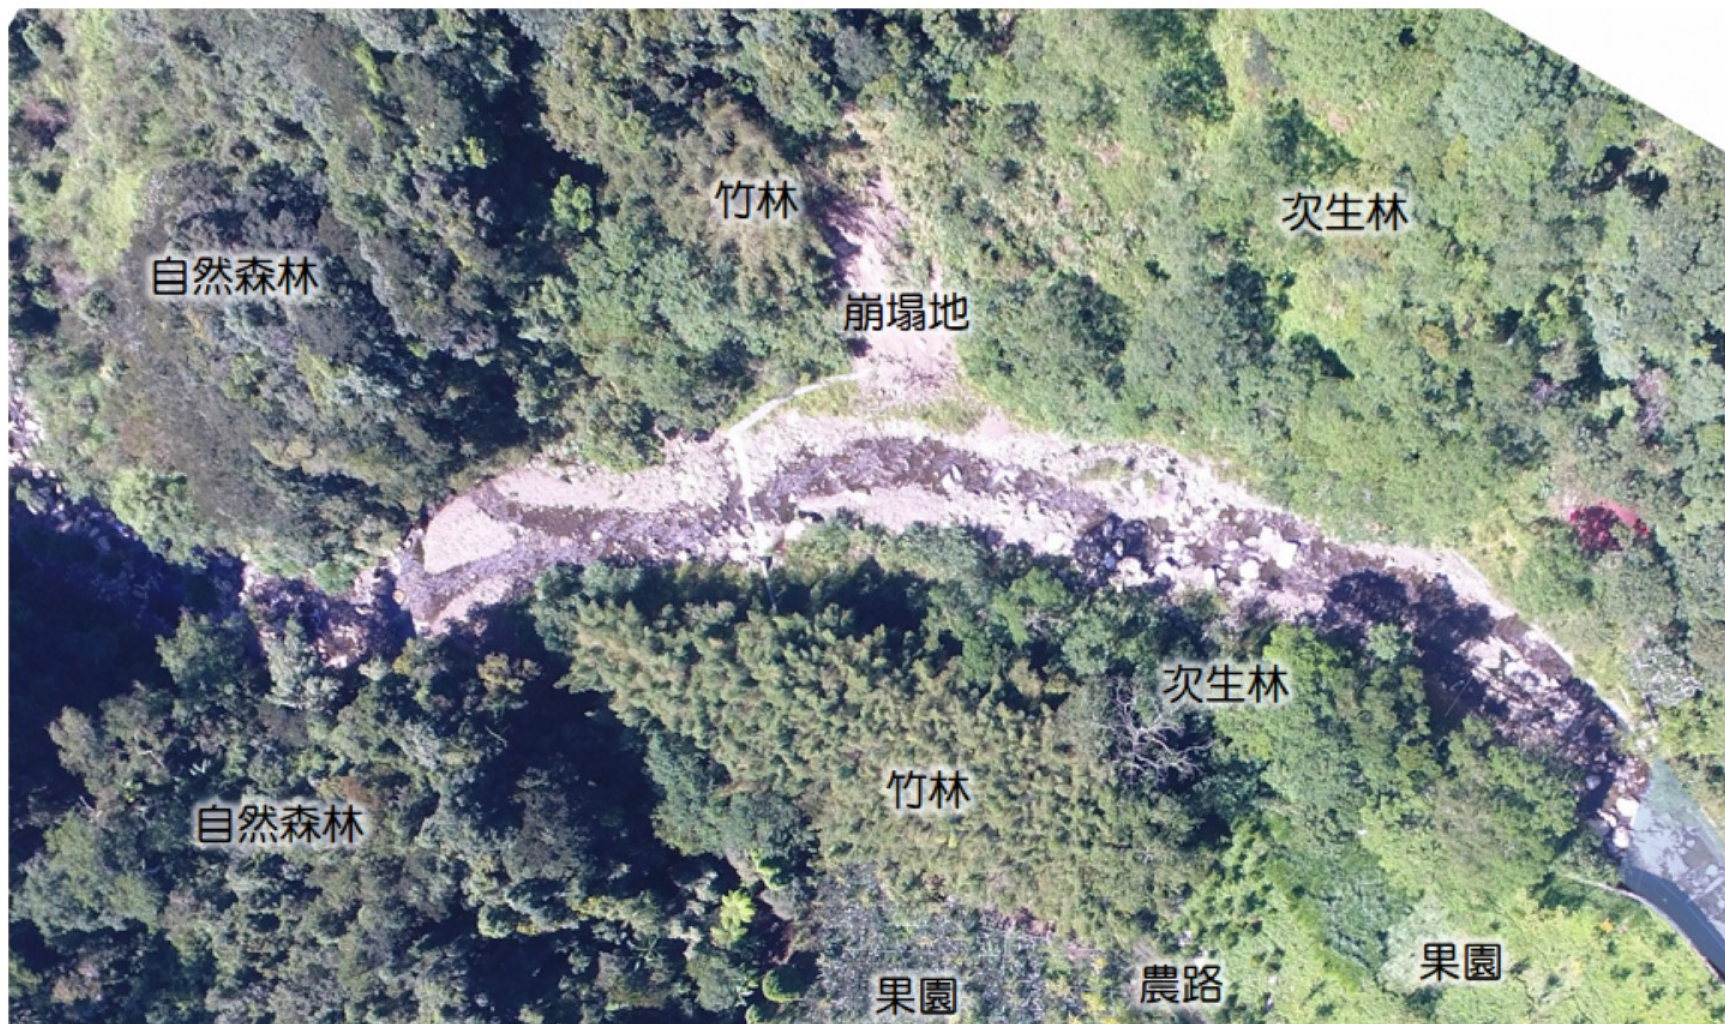
## ● 棲地判釋

- 進行現地調查，將棲地或植被予以記錄及分類，並繪製空間分布圖，作為生態保全對象之基礎評估資訊。

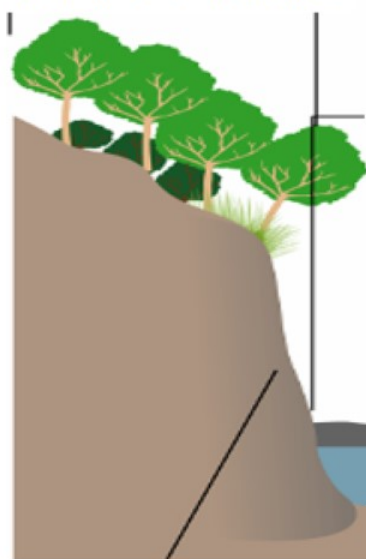
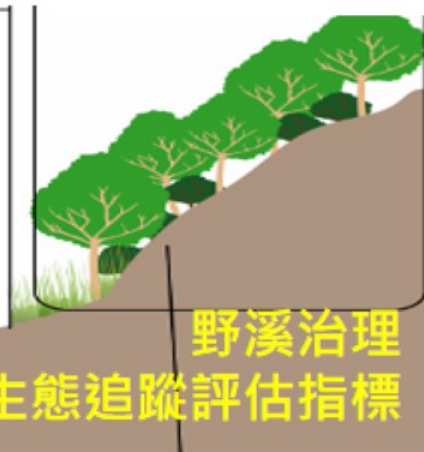
野溪治理  
工程生態追蹤評估指標

7.河岸植生帶寬度

5.河道水流狀態

3.流速水深組合

4.湍瀨出現頻率

8.溪床寬度變化

6.堤岸的植生保護

10.橫向連結性

1.溪床自然基質多樣性

9.縱向連結性

2.河床底質包埋度

- **快速量化**記錄工區物理環境特性，提出生態建議
  - 快速方便提供重點資訊
  - 在不同溪流情況可能未能確實反映環境狀況
  - 若有**標的明確**，詳實規劃之調查，更能反映棲地狀況，可取代快速棲地評估

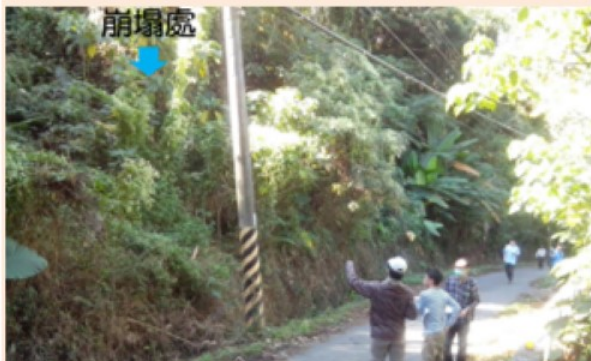
南化水庫道路水土保持工程  
坡面穩定植生恢復，工程取消(退場機制)

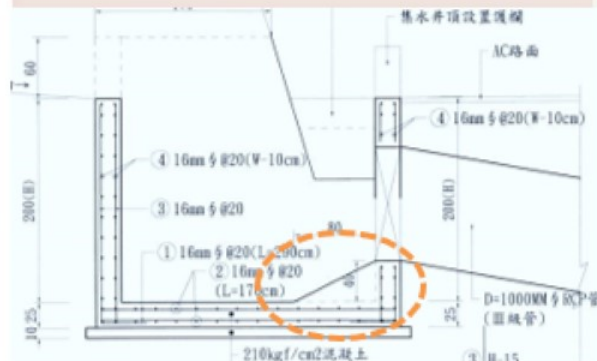
104年度南化水庫集水區範圍  
周邊道路維護改善工程：  
集水井及排水設施設置動物  
坡道

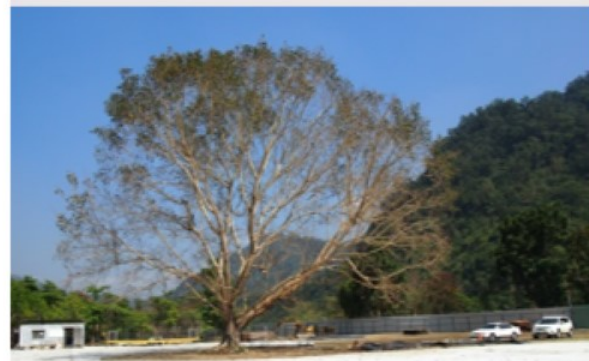
曾文水庫防淤隧道全域水工  
模型供回水系統工程：  
大樹保護與樹木移植

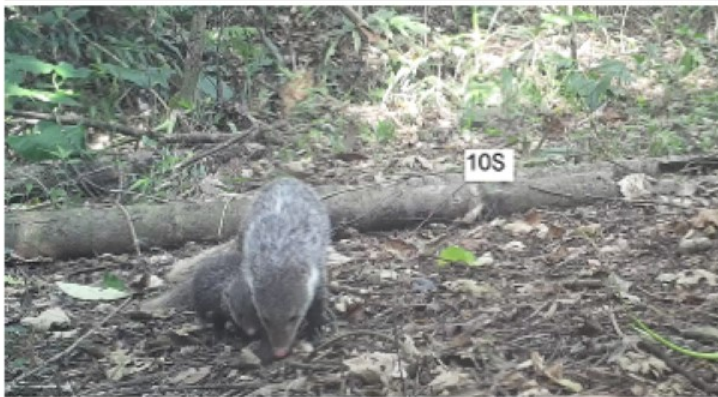
調查確認工程周邊有食蟹獾棲息

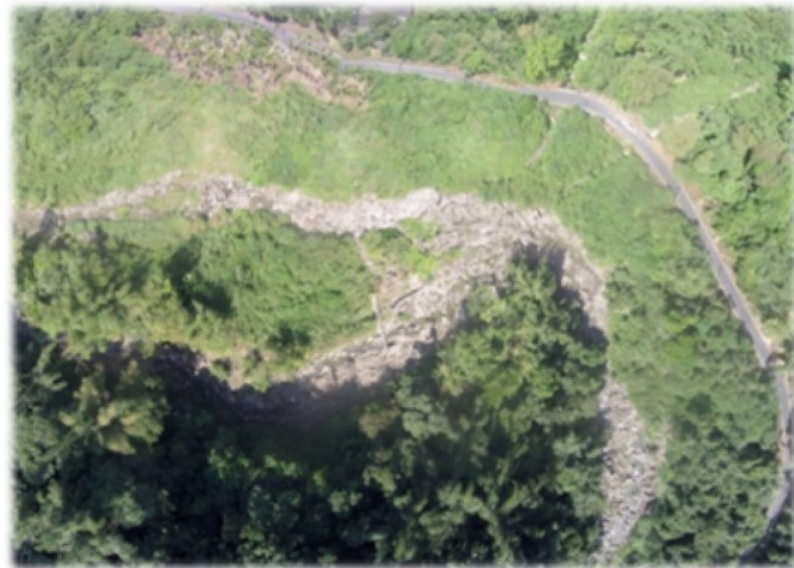
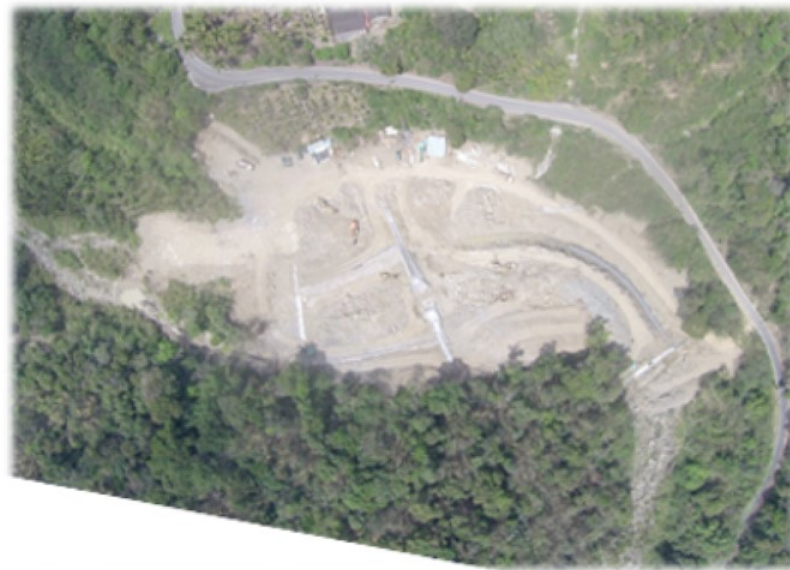
# 溪流工程施作往往移除濱溪帶

- 護岸等量體施作
- 施工便道布設
- 完工驗收、競獎時整坡
- 當地居民請託
