# 建築研究簡訊

ARCHITECTURE & BUILDING RESEARCH NEWSLETTER (ABRI-0001)

## 九二一集集大地震建築物震害與都市防災調查

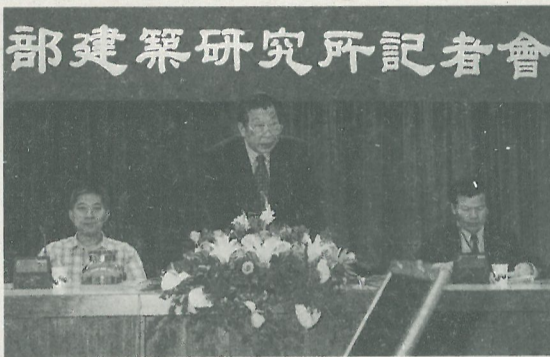
建築物震害之調查作業係以鄉鎮市為單位，將調查區域劃分為18個分區，邀集國內13所大專院校總計動員師生千餘人次參與。調查項目分為基本資料、損害資料及軟弱層破壞描述等三部份，並訂定建築物受損程度判別基準，配合拍攝相片解說，完成蒐集之受損建築物資料共計8799棟(筆)。調查工作完成後，將蒐集所得之資料進一步建置成電腦資料庫，便於立即顯示統計分析結果；另一方面，

亦將各建築物位置標示於1/5000之電子地圖上，以瞭解震災建築物之分佈情況，及與斷層間之關係。本次調查已完成初步報告書，其內容為建築物之損壞情形、特性、數量及分佈概況，並建議建築防震對策相關法規制度與後續研究方向。
