建築研究簡訊第67期 《內容全覽》

98年度建築能源提升計畫執行成果報導

超音波斷面影像技術應用於古蹟大木構件之內部材質評估

構造物耐風設計簡易分析法之研擬

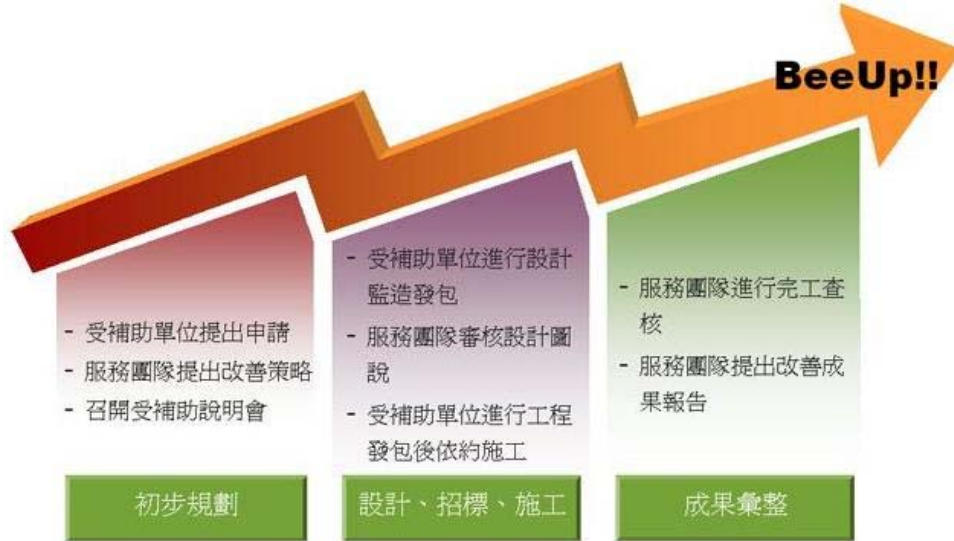
圖1 BeeUP計畫辦理方式

本計畫係承續過去「中央廳舍暨院校空調節能改善計畫」之執行經驗，由本所籌組成立之「建築能源效率提升服務團隊」，發函各中央機關及國立院校受理申請，首先召開書面初審會議篩選，再由團隊至各案現場勘查、實測診斷後，選出具改善潛力之案例，並擬定節能方針補助辦理改善工程(如圖1)。

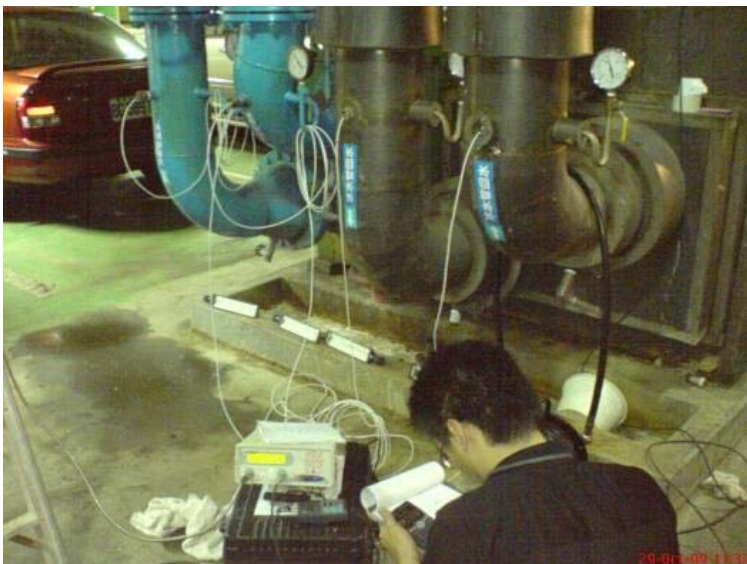
本計畫之空調系統節能，係以增設監測控制設備及導入運轉策略之方式，如：空調主機台數控制、泵浦或風扇馬達變流量節能控制、全熱交換器、CO₂濃度外氣量控制、外氣冷房等技術，進行改善工程。同時為確保導入之節能技術可確實發揮節能效果，本計畫藉由空調系統測試、調整及平衡(Testing, Adjusting and Balancing, 簡稱TAB) 程序之實施(如圖2)，持續測試運轉狀況，經不斷低調整及回饋校正後，便可使系統達到最適化之狀態運轉。據完成之案例統計，空調系統每年可節省用電量約216萬度，相當於降低CO₂排放量約1,447公噸。

圖2 空調主機進行TAB之測試

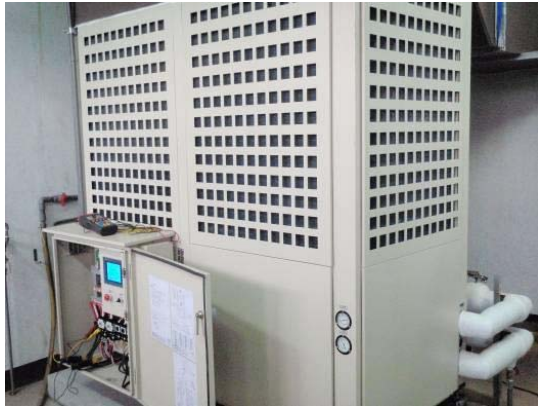
傳統電熱水器效率不佳，耗能嚴重且常有忽冷忽熱的問題，而鍋爐設備則需支出龐大之燃料費。針對上述情況，本計畫係採用高效能之熱泵設備(如圖3及圖4)，回收再利用大自然中之熱能或廢熱，透過熱交換裝置產生熱水，其效率為傳統電熱水器的3倍以上；若與鍋爐設備相較，則可節省大量燃料支出，整體能源效率約可提升40%。據完成之案例統計，熱水系統每年可節省用電約14萬度、節省瓦斯約15萬度、節省燃油約45萬公升，相當於降低CO₂排放量約500公噸。

圖3 熱泵熱水系統

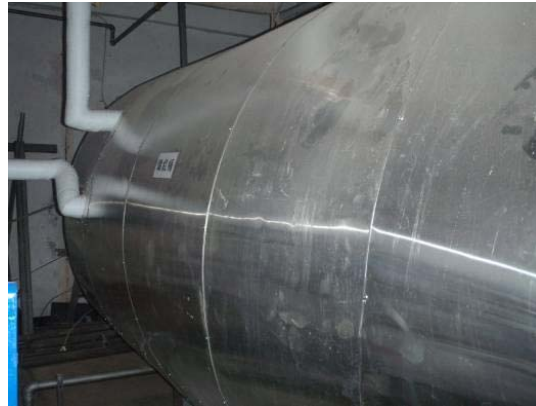
圖4 熱泵系統之儲熱水槽設備

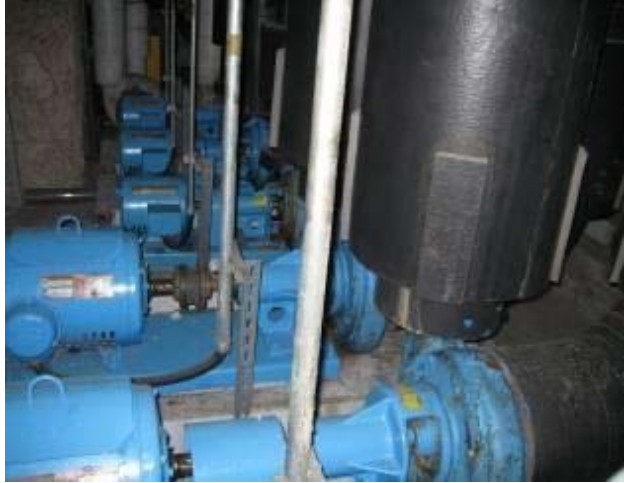
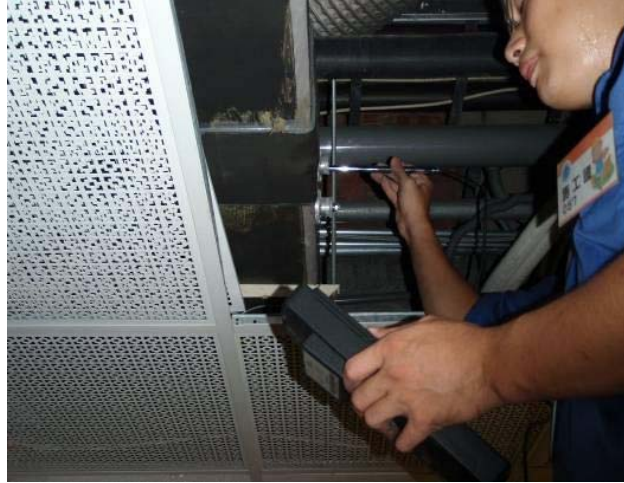
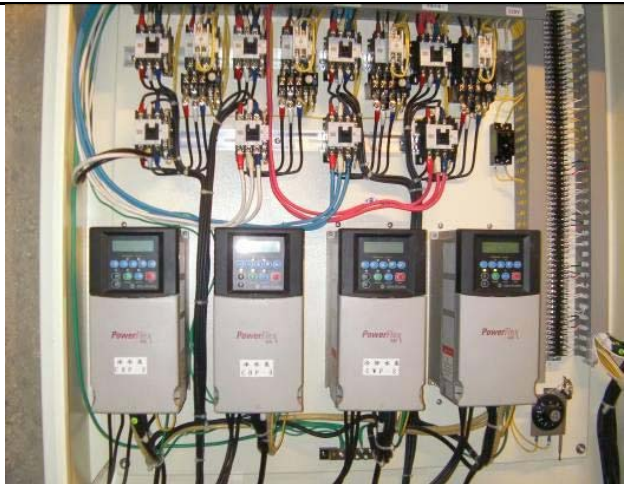
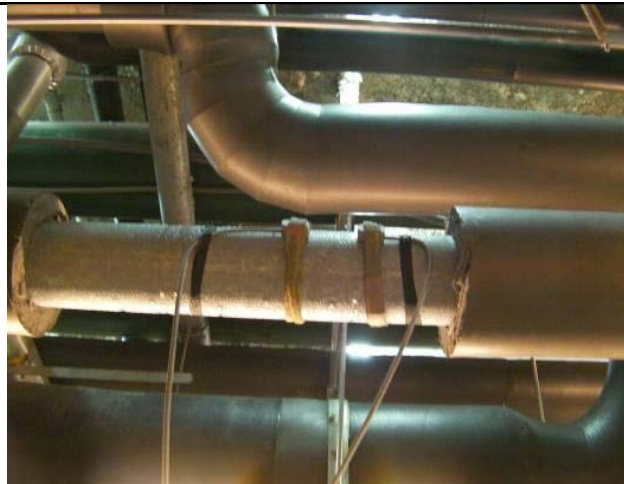
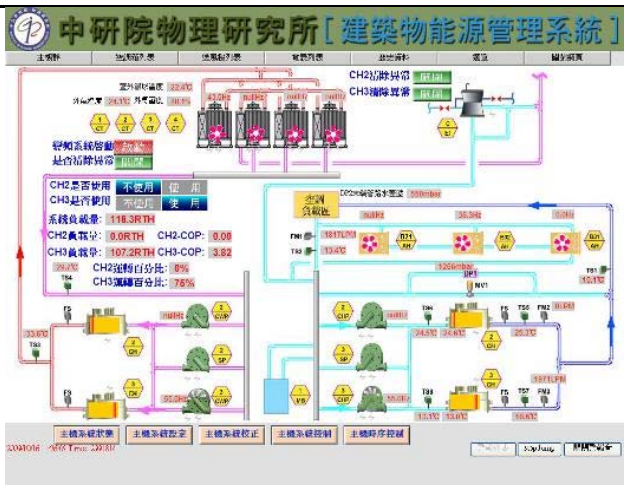
圖6中央研究院物理研究所 - 空調系統改善工程

本次改善工程針對上述問題，以增設冰水泵、冷卻水泵、空調箱及冷卻水塔風扇之變頻器，改善成為變流量系統，再輔以TAB進行最佳化調適，使馬達轉速確實隨負荷變化；並設置中央監控系統(如圖6)，以有效發揮節能效果及管理能源使用。經節能效益評估，預計每年可節省用電5.6萬度，相當於減少35公噸CO₂排放量。

原冰水泵浦

進行改善前之風速量測

新設之變頻器

進行改善後之冰水流量量測

增設之空調BEMS系統

BEMS系統監視畫面

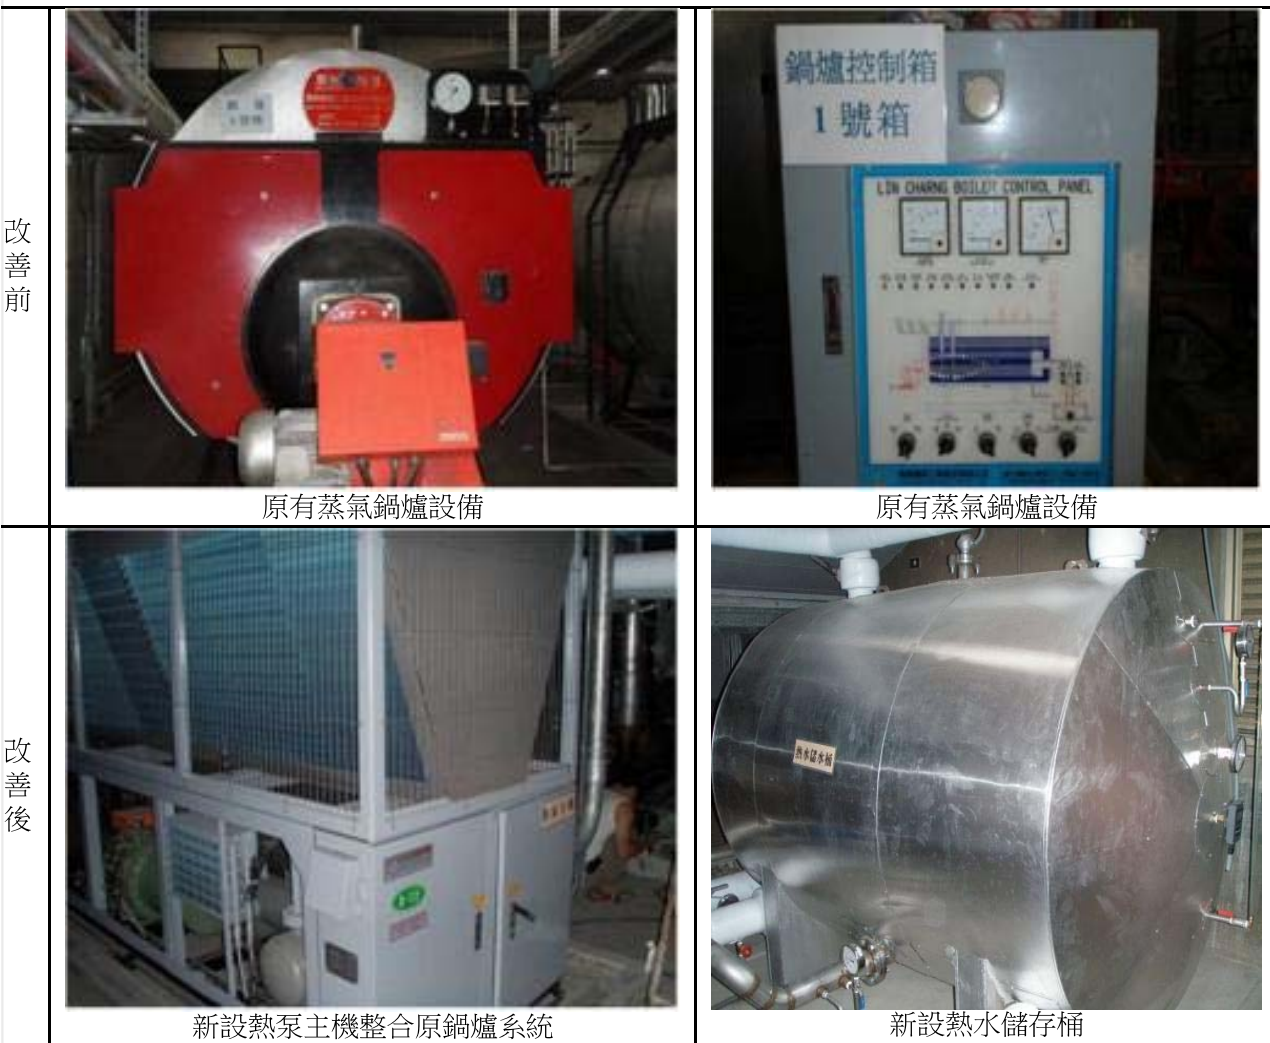
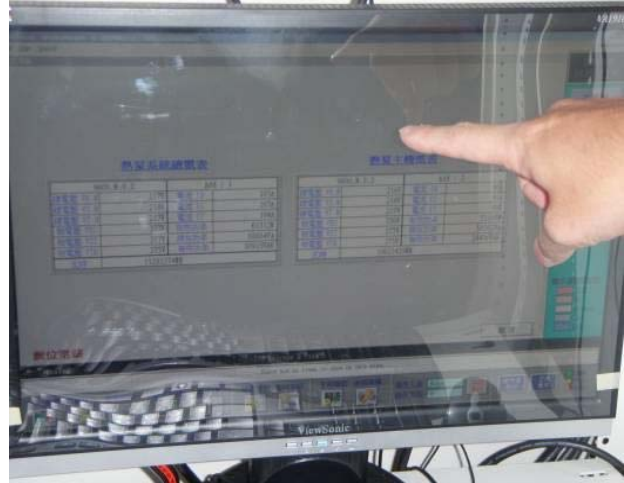
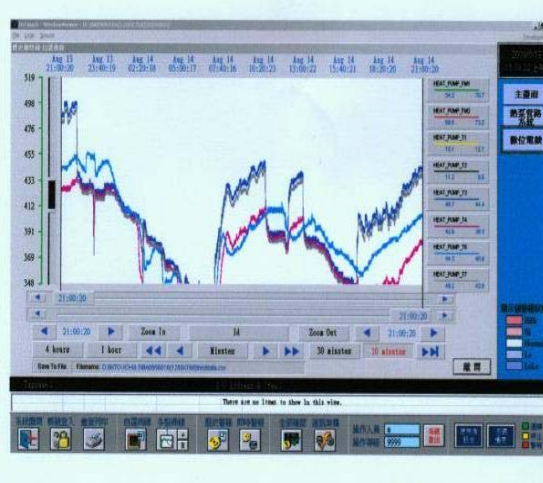
圖8 行政院衛生署樂生療養院 - 熱泵系統改善工程

本次改善工程係增設熱泵系統與既有蒸汽鍋爐系統整合(如圖8)，並以效率較高之熱泵系統做為預熱或優先運轉製熱，整體約可提升4倍之能源效率；同時藉由增設之能源管理系統，有效管控相關設備運轉。經節能效益評估，預計熱水系統每年可節省達90萬元運轉費用(如圖9所示)。

增設熱泵BEMS系統

BEMS系統監視畫面

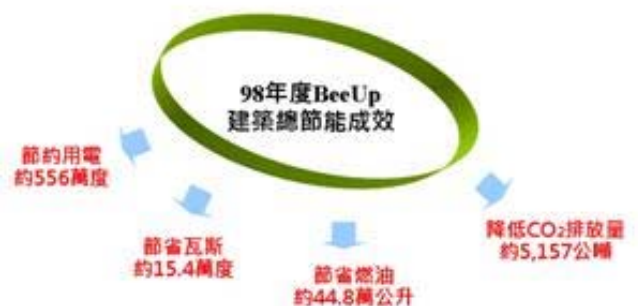
圖10 98年度BeeUP計畫總節能成效

本計畫98年度總節能成效預計每年可節省用電量約556萬度、節省瓦斯約15.4萬度、節省燃油約44.8萬公升，降低CO₂排放量約5,157公噸(如圖10)。所完成之28件改善案例皆具良好之示範效果，各受補助單位亦在本次改善工程中累積了難得的節能改善經驗，期藉由本計畫之執行，誘導其他公部門或業界效法跟進，俾發揮等比擴散之執行成效。

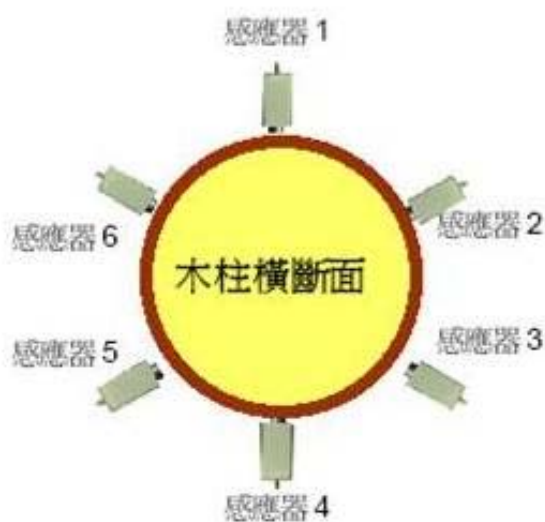
其使用方法為在構件周圍釘上鋼製測試釘，將ARBOTOMR所屬的感應器固定在測試釘上，感應器多寡則視試材的大小而定，其斷面越大或所需之數據要越準確，便需要數量較多的感應器，但相對的，當感應器多時，試材上固定感應器留下的釘痕多可能影響美觀，而測量的時間與電腦處理數據時間也會變長，實際運用時要仔細衡量。本次檢測，依分布數量最佳分布圖決定採用6顆ARBOTOMR感應器，依順時針方向依序掛上（如圖1），接著依照感應器編號在ARBOTOMR感應器的金屬釘上反覆敲擊數次，並確定電腦讀取到數據，敲擊數次主要目的是減少其誤差值。

圖1 ARBOTOMR感應器分布示意圖

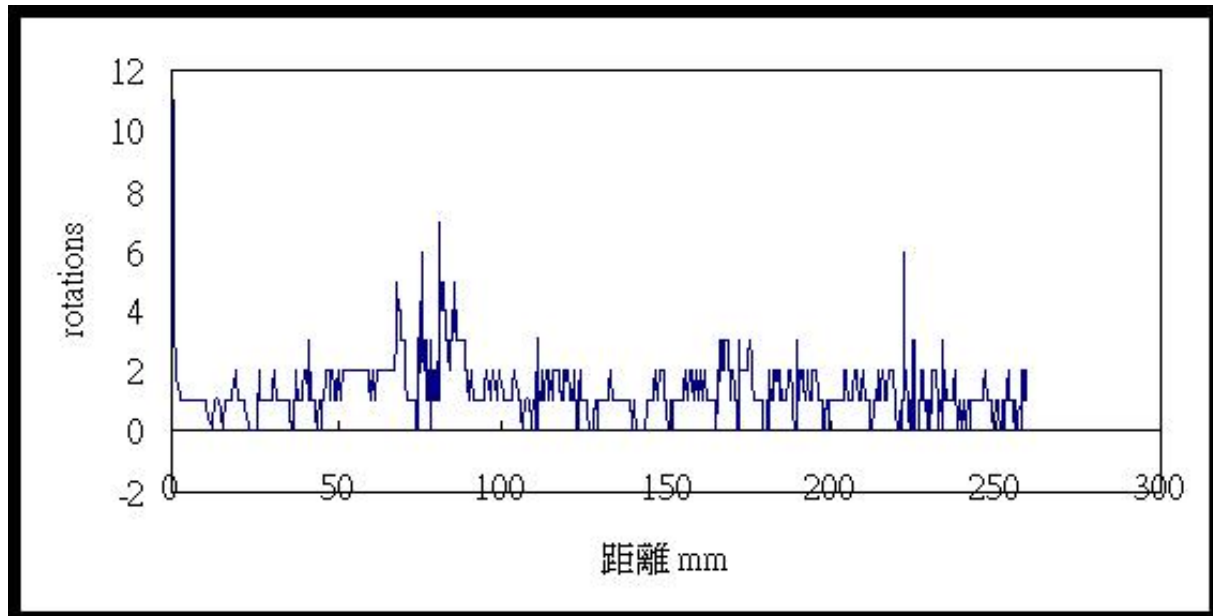
圖2 DMP圖譜，西北鑽向東南

DMP圖譜分析 (圖2) 可看出材質阻抗(rotations)值極低，平均約1.44，而構件直徑29cm，可知在26cm後3cm均為蛀洞。ARBOTOM圖譜分析後 (圖3)，總平均速度660m/s，標準差為85 m/s，應力波速約在1000-1500m/s之間，代表內部材質損壞嚴重，在靠近感應器2號位置材質較差，速度約500m/s，該面為靠牆面；中心部位顏色較綠，速度約900m/s，和DMP圖譜比較，約從表面起第7-9cm處，是此構件斷面材質較佳範圍。但就整體而言，不管由DMP圖譜或是ARBOTOM圖譜分析，數值皆偏低，意謂該構件作為結構用材實在堪慮，若繼續使用極需適當補強。

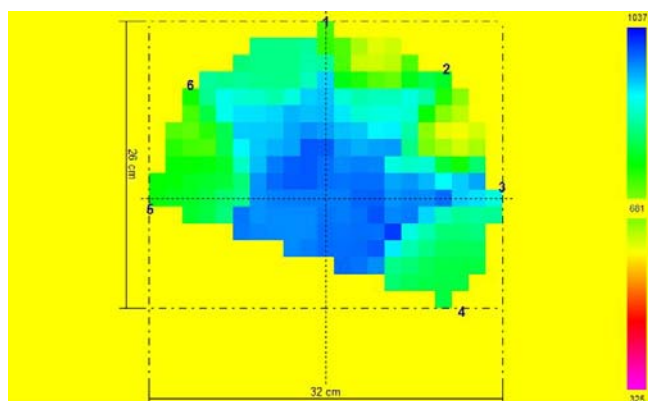
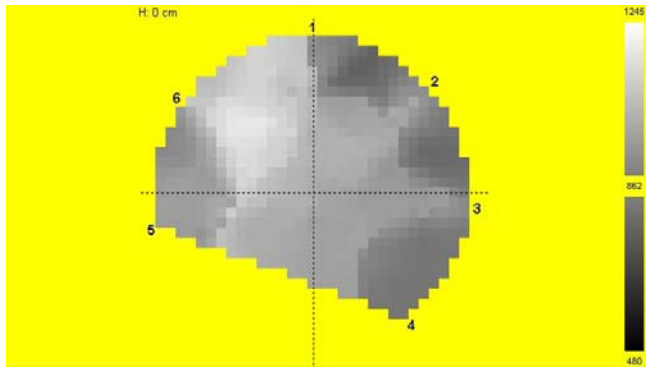
圖8 ARBOTOM圖譜 · RANIBOW色階

圖9 ARBOTOM圖譜 · 灰階

ARBOTOM圖譜分析後 (圖8至圖10)，總平均速度963m/s，標準差為93 m/s，應力波波速一般約在1000-1500m/s之間，代表內部材質尚可，但由DMP圖譜 (圖6、圖7) 來看，內部有多處裂縫，若要留用，建議須適當補強。
