雪霸國家公園步道之土壤侵蝕監測
—以雪山東線、四秀線及大霸線為例

內政部營建署雪霸國家公園管理處委託研究報告

Erosion of Mountain Hiking Trail in Shei-pa National Park, Taiwan

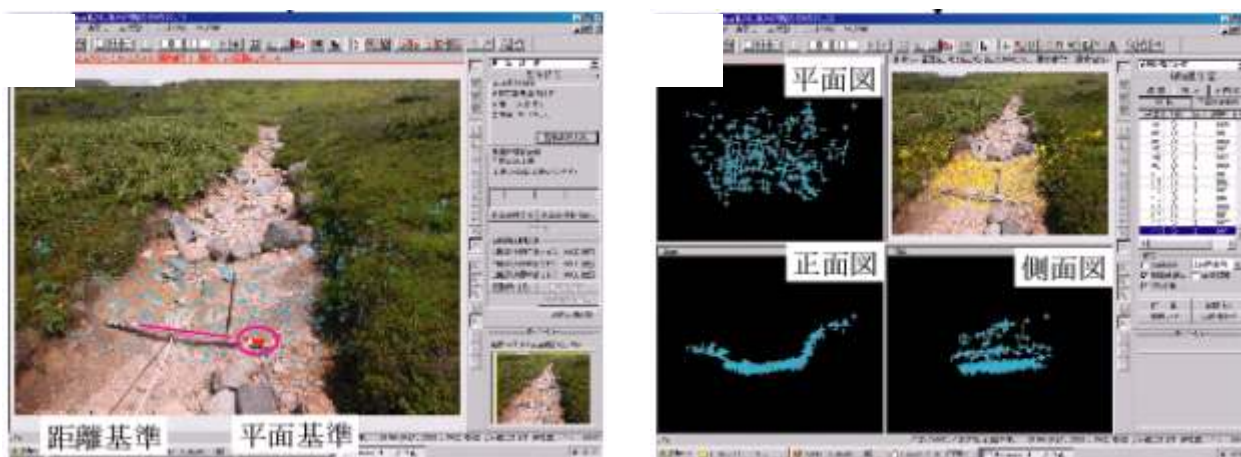
圖 10 三角網的製作與調整

基準設定分為距離設定與平面設定。距離設定乃是選定箱尺刻度上的兩個點，利用「點間基準長設定」來進行。平面設定則是在箱尺上選定三個點，利用「平面鉛直基準座標設定」進行。

至於面的設定，按了「三角網作成」之後就可以自動製作出三角網。若是作出的三角網無法正確展現出登山步道的形狀，則以刪除或追加三角網的方式來修正。完成了三角網的調整後，就可以得到 DTM (圖 10)。

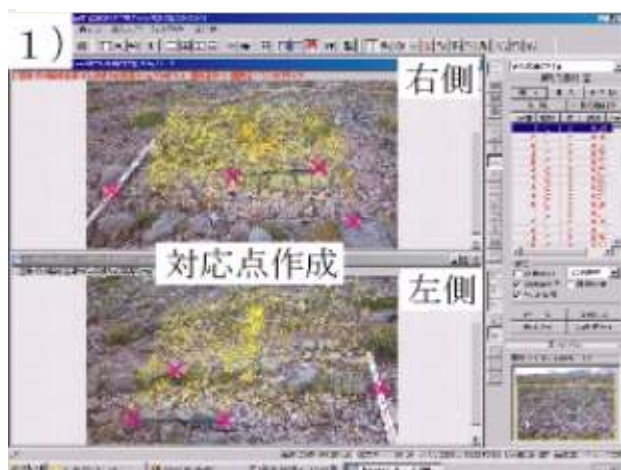
圖 13 座標系的統一

製作完變化前與變化後的DTM，將變化前後登山步道檔案並列於Kuraves-K上，在兩個DTM上選出四個基準點為不動點。所謂的不動點指的是就算經過時間的變化依舊不會變動的點。本調查選定的不動點為當初所打的樁以及通常不太會移動的大岩石。製作完不動點後，以變化前的DTM為基準，將其三次元座標情報輸出成CSV檔案。打開變化後的DTM檔案，並利用基準設定模式打開剛剛的CSV檔案，經由不動點的指定，將變化前與變化後的登山步道調整成同一個座標系(圖13)。

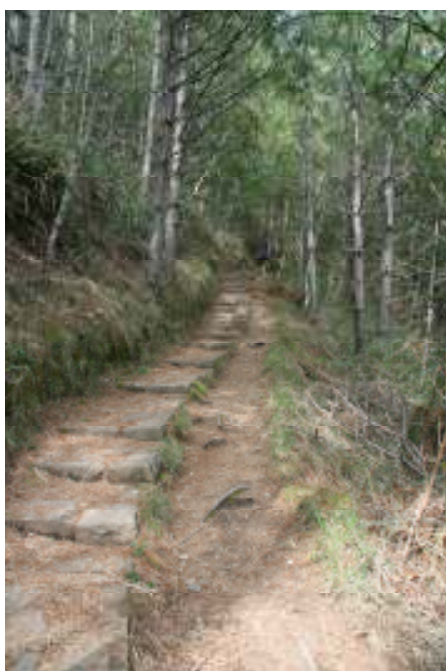
圖 16 雪東線(0K~2K)步道現況 A

本路段大多數路段已鋪設石階，未鋪設石階路段排水設施亦較完善，因此主要的土壤侵蝕多發生石階兩側。靠近登山口處路段則因排水設施完善，侵蝕極少，且此路段林相較密，因此地面落葉層較厚，土壤侵蝕情形並不嚴重（圖 18）。部分路段有堆積情形，多發生於 0~1K 的之字坡間。

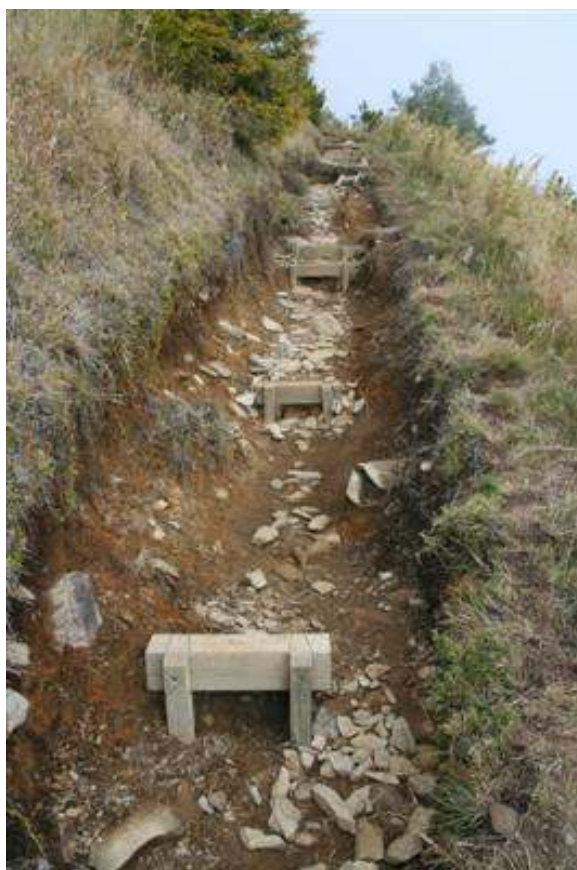
圖 19 雪東線步道侵蝕現況(2K~4K)

此路段自 3.5K 至 4K 間的土壤侵蝕相當嚴重，本路段已設立排水設施，但是由於 3.5K 以上均以玉山箭竹為主，因此土壤被雨水直接沖刷情形相當嚴重，排水設施已經開始崩壞，部分路段已出現複線化情形（圖 19）。

路線別	里程數	主要林相	概述
雪山東線	3.5K 至 3.9K	箭竹草坡	本路段部分排水設施已崩壞，且已有複線化情況。
	4K 至 4.3K	箭竹草坡	本路段因坡度較陡，侵蝕狀況較大。
	7.1K 至 7.8K	箭竹草坡	本路段為之字坡，因排水設施較少，因此逕流沖刷較嚴重。
四秀線	新達山屋後方草坡	箭竹草坡	本路段為箭竹草坡，且坡度較大，侵蝕程度較大。
	桃山線 3.7K~4K	箭竹草坡	本路段為箭竹草坡，且坡度較大，侵蝕程度較大。
大霸線	5K~6K	箭竹草坡	本路段為箭竹草坡，且坡度較大，侵蝕程度較大。

短期內可針對上述路段（脆落且侵蝕大）實施登山道修復作業。可利用沙包作為暫時性設施，減緩侵蝕及沖刷。長期則宜由管理處針對上述路段整理整頓，一方面可減緩步道沖蝕現象，另一方面也可有效保障登山者的安全。

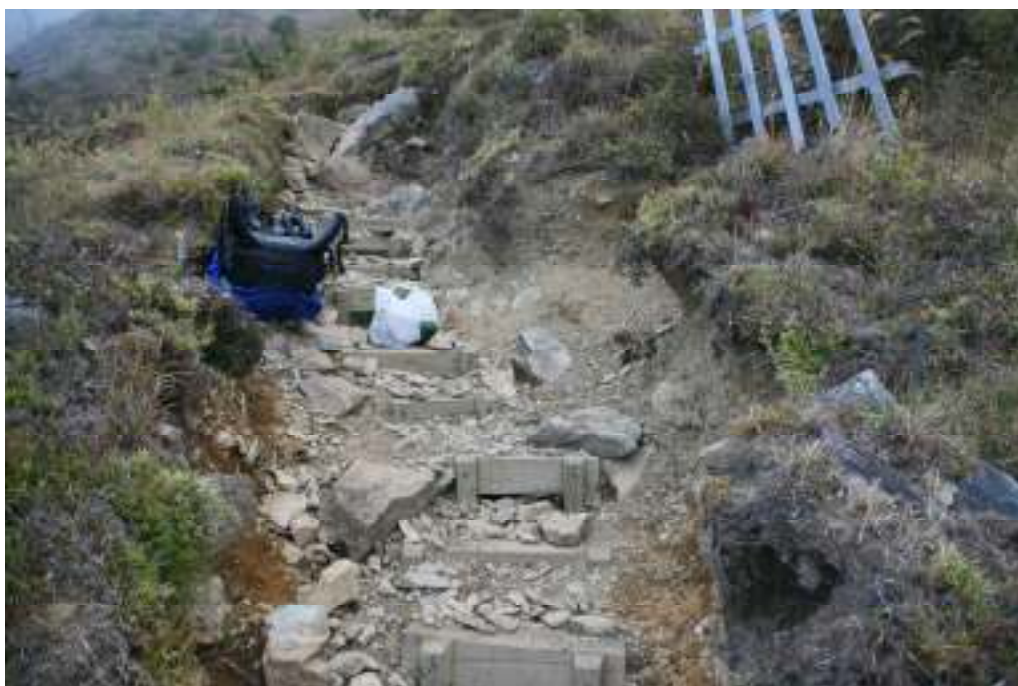
圖 21 雪東線步道侵蝕現況(4K~7.1K)

此路段在 4.3K 哭坡之後整體坡度較平緩。土壤侵蝕最嚴重的部分發生於 4K~4.3K 間，石礫均已裸露的相當嚴重。

5K 至 7.1K 三六九山莊間步道雖平緩，但是由於高度較高，在勘查期間有發現土壤凍拔作用，此路段林相亦以箭竹為主，因此土壤侵蝕亦嚴重，主要集中於東峰前後路段。

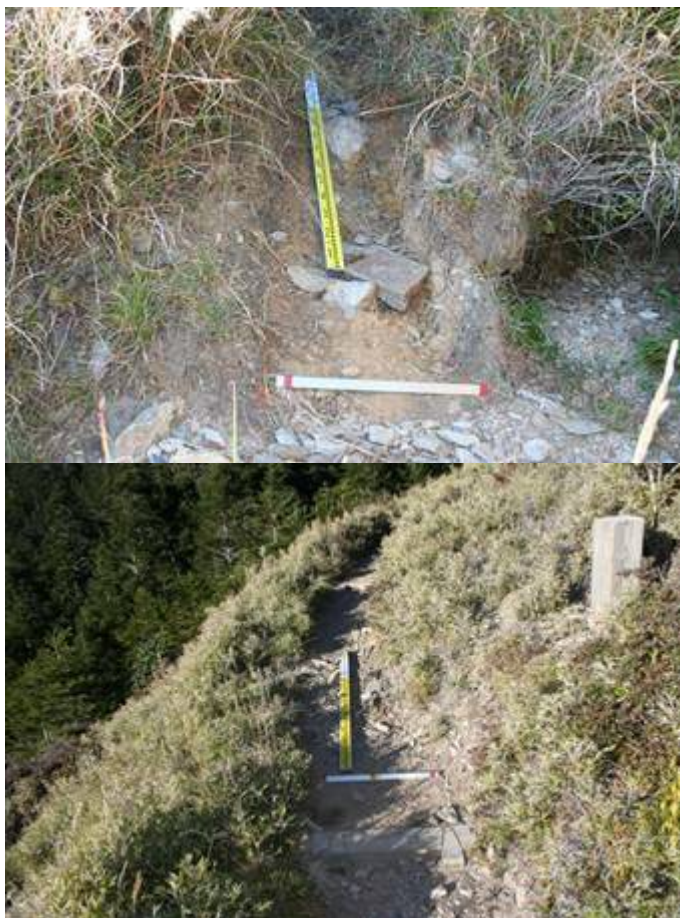
圖 25 桃山步道現況

此路段長 4.5 公里，高度自 1930m~3332m，步道主要沿防火道陡升，平均坡度為 15，平均每單位寬度侵蝕為 0.39cm。設置了 22 個樣點，有效樣點為 21 個。

主要土壤侵蝕區域集中於接近桃山主峰一帶，該處林相以箭竹為主，再加上坡度相當陡峭，因此土壤沖刷情形相當嚴重（圖 25）。

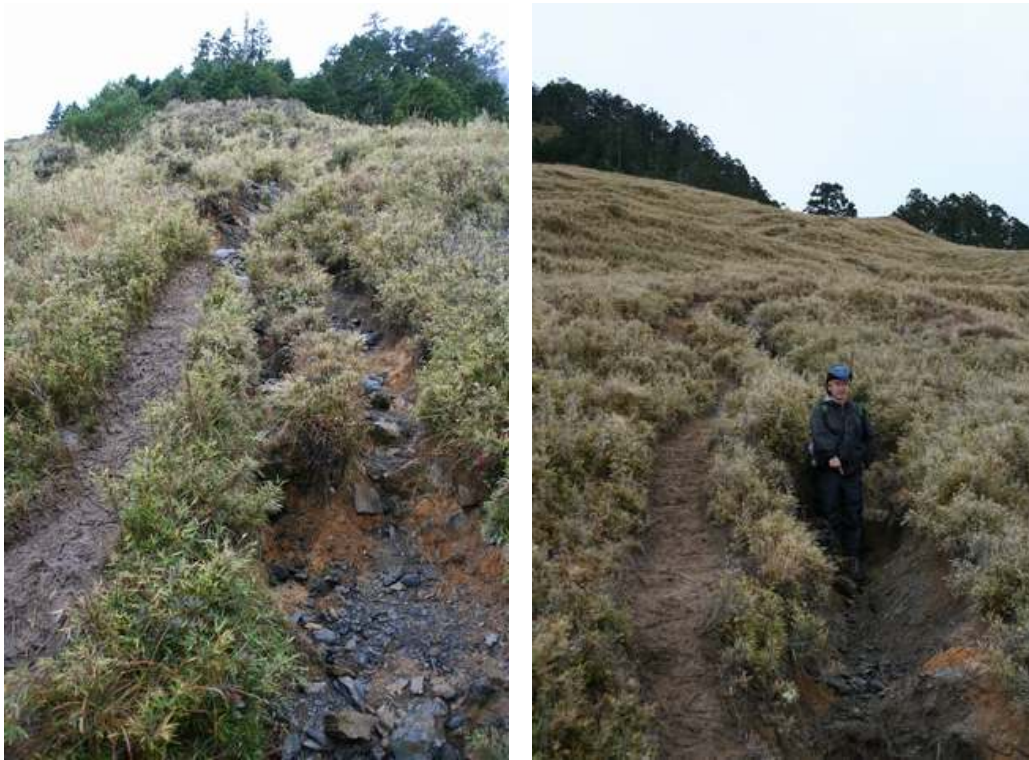
圖 28 新達山屋後方草坡侵蝕現況

主要侵蝕路段為新達山屋（1.6K）至 0.7K 間箭竹草坡之後，土壤沖刷及複線化相當嚴重，甚至有路段已向下沖刷達 2 公尺。

四秀主線步道0.7K至新達山屋1.6K為目前土壤侵蝕最為嚴重的地區，建議可優先設置排水設施，減緩土石流失。

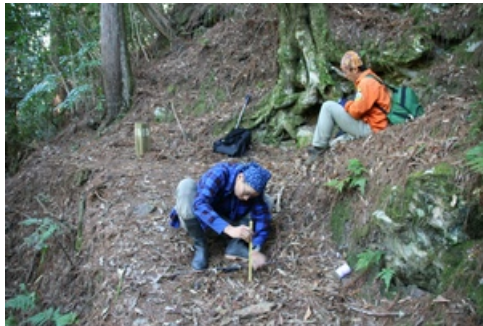
圖 31 大霸線(0K~4K)步道現況 A

此路段林相較密，因此侵蝕狀況並不嚴重。靠近登山口部分路段有堆積情形。

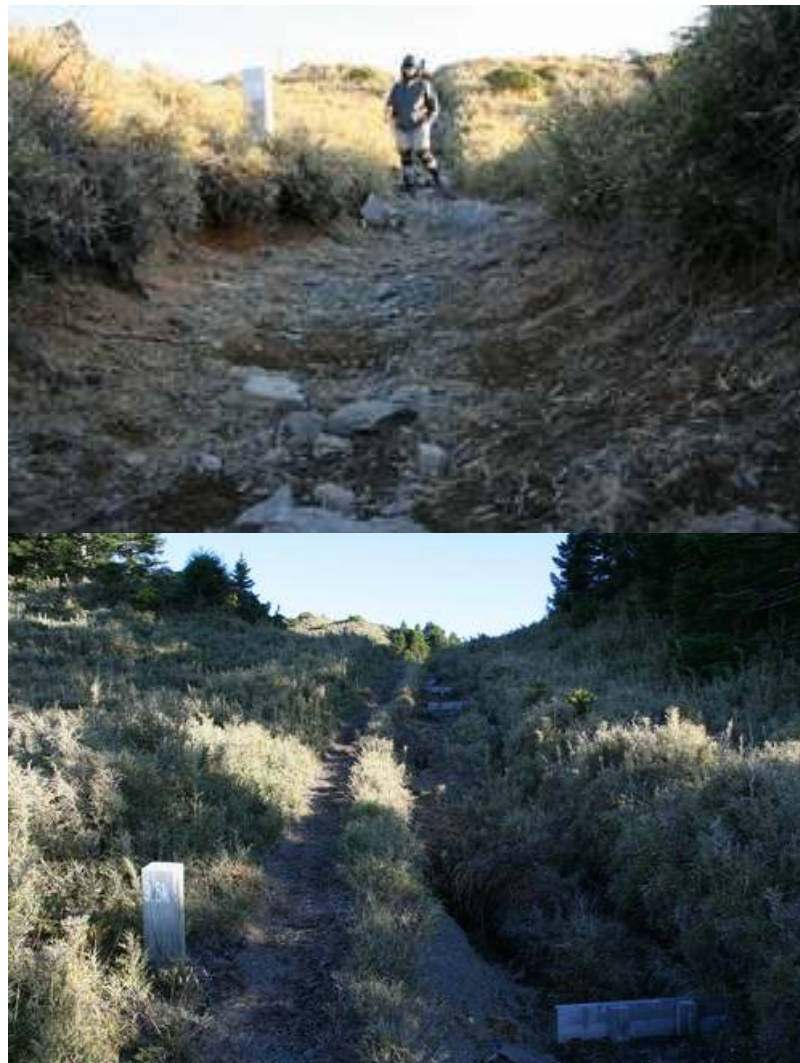
圖 35 大霸線現況圖(8.2K~10.8K)

此路段多數位於箭竹草坡，沖刷及凍拔作用亦相當顯著，因此部份路段侵蝕狀況相當明顯。

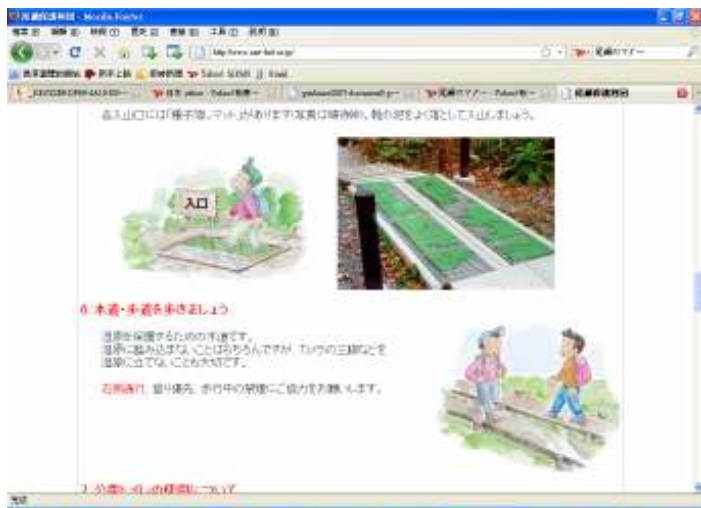
圖 39 網站上的登山步道維護建議宣導

此外，隨著戶外運動的發達，登山器材普及及登山安全及健康照護觀念的提昇，目前使用登山杖人口越來越多。在日本的研究指出，登山杖的尖端易破壞土壤表層，挖蝕容易造成土壤鬆動，因此目前日本登山界普遍推動登山杖尖端加蓋的觀念，以減緩人為影響層面所造成的步道沖刷。
