建築物非結構構材- 大面積暗架天花板耐震性能檢討

內政部建築研究所協同研究報告

中華民國 104 年 12 月

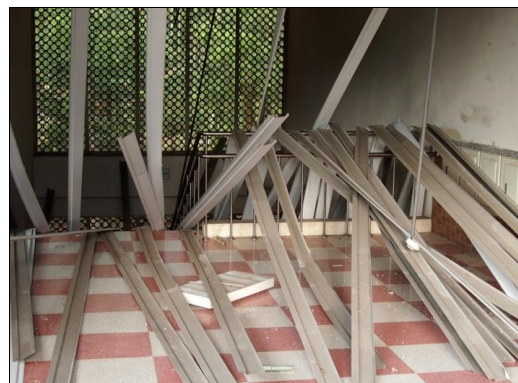
圖 6. 瑞豐國中天花板掉落情形

國內在 1999 年 921 地震中就已觀察到台中美術館發生大量暗架天花板掉落之情形如圖 5 所示，但國內後續並沒有特別針對暗架天花板持續追蹤及研究。然而在 2013 年 6 月南投仁愛地震中，又發現南投瑞峰國中的走廊及樓梯間有暗架天花板崩落的狀況（圖 6），嚴重

妨礙人員之逃生路線，由於學校校舍亦震災緊急避難之場所，因此又重新喚起對暗架天花板耐震性之重視。

2013 年 6 月 2 日南投地震造成南投瑞峰國中金屬條狀式暗架天花板大面積掉落的情形，掉落的天花板主要發生在走廊（圖 39）以及樓梯間（圖 40），本研究實地勘查發現受到破壞之暗架天花板類型屬於金屬條狀式暗架天花板。根據中央氣象局所提供之地震資料得知南投

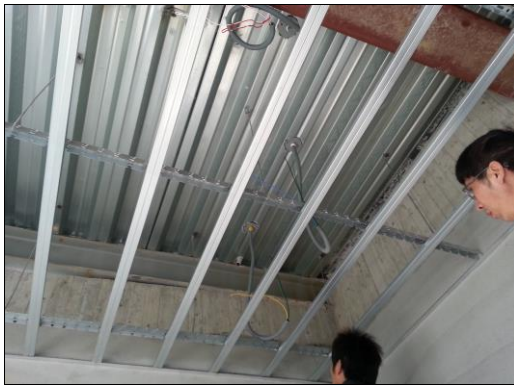
圖 8. 卡夾式暗架天花板系統

本研究實際走訪一般住商空間之暗架天花板工地案場(圖 8)以及南部的兩個文化中心和高雄市衛武營藝術文化中心，現地勘查國內暗架天花板之施工狀況及大型音樂廳之天花板的懸吊工法。本研究發現目前國內一般住商空間所採用的暗架天花板系統，多數均為俗稱「蜈蚣尺」的卡夾式暗架天花板系統，如圖 8 所示。由於衛武營藝術

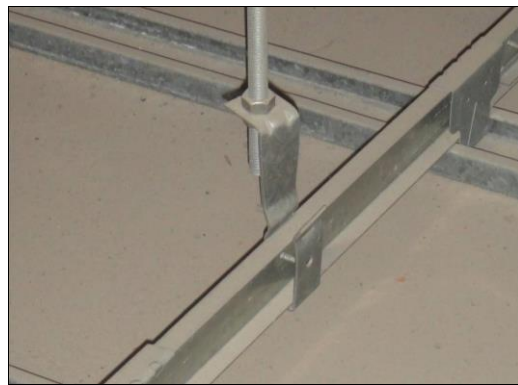
圖 9. 某中化心天花板構造

文化中心屬於國際級音樂廳，為要求音效品質其暗架天花板板材相當沉重，整體天花板系統係由輕鋼構架所構成，較不屬於本次研究範疇。至於南部的兩個文化中心則屬於懸吊式暗架天花板系統，本研究實地勘察發現由於國內之營建體系在天花板的設計大抵由非結構專業人員參與，設計施工大都為承包商配合音響設施而設計，因此所採用的暗架天花板之結構耐震性能可能會有嚴重的問題。圖 9 說明某文化中心天花板之細部構造，圖中吊鈎因沒有任何補強措施相當容易在地震中受力變形，最為嚴重之狀況會導致支撐架的掉落而造成整體天花板崩塌。

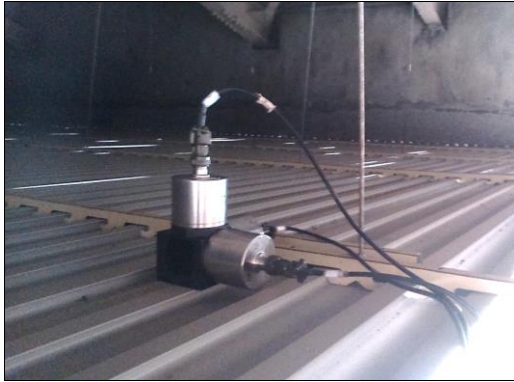
圖 10. 現地調查及量測實驗

自 2013 年南投仁愛地震中瑞峰國中發生暗架天花板掉落的案例後，本研究多次前往瑞峰國中進行調查及實驗（圖 10），主要發現到天花板的破壞發生於骨架搭接處（圖 11 虛線處），其他相關破壞情形及原因將於第二章做詳細介紹。另外一個暗架天花板的破壞案例發生在嘉義市政府的會議廳（圖 12），實地調查的結果發現現場吊筋與支撐架的鎖固並未使用墊片，再加上所使用的螺帽尺寸與支撐架上葫蘆孔徑相差不大，因此只要葫蘆孔產生些微變形（擴孔、隆起或凹陷等現象）螺帽則極有可能穿透支撐架導致吊筋失去效用（圖 13）。而部分失去效用的吊筋又會導致周圍的吊筋分擔更大的載重而產生連

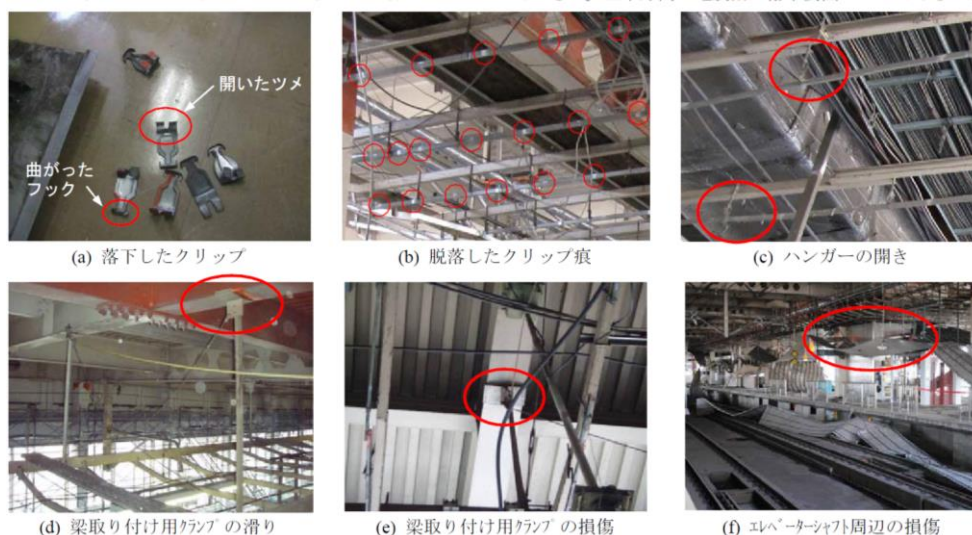
圖 16. 吊鈎和四齒夾破壞狀況[5]

3. 2012 年，日本建築學會[5]發表『仙台駅新幹線ホームの天井材落下に関する研究』，介紹新幹線仙台站於 2011 年 311 地震的天花板破壞掉落狀況如圖 16 所示，並模擬現場部分區域進行實驗測試。
4. 2013, S. Motoyui and Y. Sato, “The Behavior of Ceiling with Steel Furring During Earthquakes”[6]，探討日本傳統暗架式天花板破壞狀況，發現 2001、2003、2005 在日本發生的地震中暗架式天花板系統都有損毀的情形發生，且破壞並非係由不良施工所造成。主要原因為（1）板材自身擠壓挫屈造成（2）連結構件脫開主要構件造成掉落。
5. 2013, Takayuki Hidaka, “Earthquake and Concert Hall”[7]，關於日本音樂廳天花板於 311 東日本大地震發生破壞之調查報告；文中指出時常當作避難場所的音樂廳等大型場館，有時會因為場地音響的特殊需求而裝置厚重的板材以及複雜的天花板面，導致暗架天花板的結構系統混亂且構件增加而造成天花板載重變大。因此在地震作用時，複雜的骨架、不連續的板面以及不同長度的吊筋會造成多處天花板發生運動行為不一致的情況，導致不連續的暗架天花板互相碰撞或天花板撞擊結構體的情形發生。

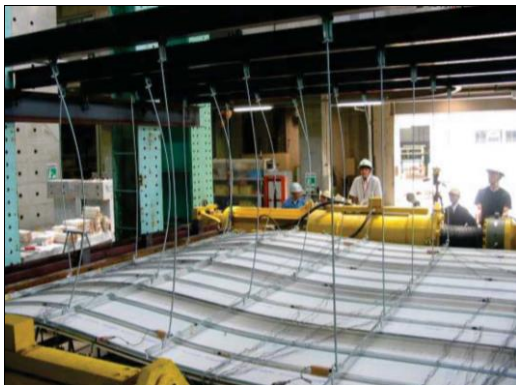
圖 17. 暗架天花板足尺試驗[6]

1. 2011, Y.Sato, S.Motoyui, G.A.MacRae and R.P.Dhakal, “Ceiling Fragility of Japanese Ceiling Systems”[8]，經由實驗測試發現日本傳統暗架式天花板之破壞主要為構件間之連結片(四齒夾、吊鉤)的變形鬆脫，並針對此一連結部分進行反覆載重之試驗。
2. 2013, S. Motoyui and Y. Sato, “The Behavior of Ceiling with Steel Furring During Earthquakes”[6]，內容中提到暗架天花板足尺試驗之規劃（圖 17），並將試體和施力端及反力端間不

留空間作極限載重試驗的測試，結果認為暗架天花板與結構體間的距離越小越好。

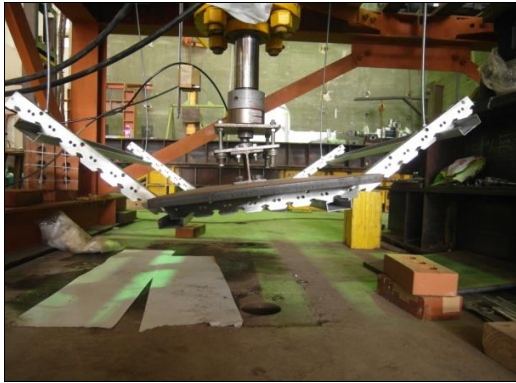
圖 20. 細部元件撓度試驗

本研究將透過實驗以瞭解國內常用暗架天花板工法之強度及耐震弱點，因此在實驗規劃中將暗架天花板實驗分為細部元件試驗與全尺寸靜力側推試驗兩階段。由於目前國內相當缺乏關於暗架式輕鋼架天花板之實驗研究資料，故在第一階段元件試驗中，本研究將參考國家標準 CNS11984 之內容規定，針對目前市面上常見之暗架天花板系統進行垂直載重試驗（圖 20）。此外，根據日本研究顯示暗架天花板之破壞容易發生在構件連結處，因此本研究同時針對暗架天花板系統在地震中容易發生破壞的部分進行強度試驗（圖 21）。

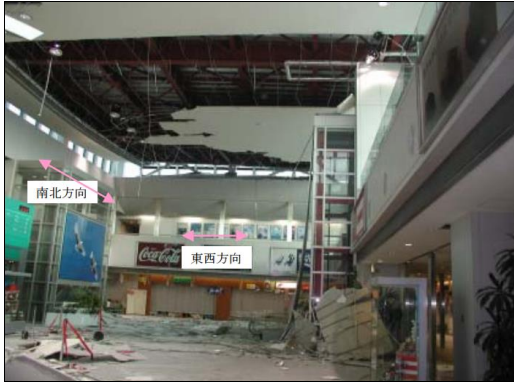
圖 28. 機場天花板掉落情形[10]

2003 年 9 月 26 日，日本十勝沖地震（芮氏規模 8.0）造成北海道釧路機場大廳中，高度 10m 之暗架天花板有將近一半的天花板面積約為 300m² 發生掉落之情形（圖 28），而機場塔台同樣也有天花板掉落之情況發生（圖 29、30），導致機場機能喪失而停止運作。此次天花板破壞主要係發生在骨架下方的板材掉落，掉落物之總重量甚至達到 4 至 5 噸。此外，在機場西側有一段高低差天花板發生大規模的掉落情形，此部分之暗架天花板原設有斜撐補強（圖 31），但根據調查結果發現暗架天花板掉落之原因，主要係因為設有斜撐之骨架會造成暗架天花板系統之自振週期縮短，其值剛好接近建築物所量測到的自振週期為 0.6 秒，致使天花板和建築物發生共振。再者，根據地震反應譜顯示，在東、西方向上於自振週期為 0.6 秒時建築物反應加速度相當大，也間接導致天花板搖晃非常劇烈。

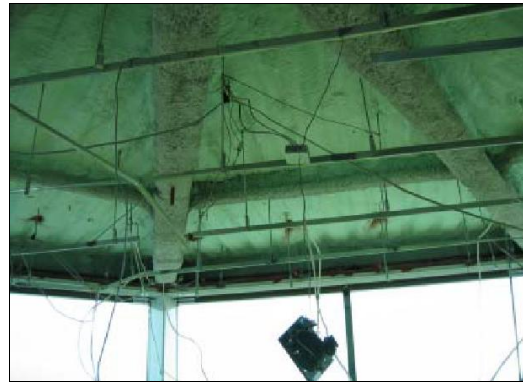
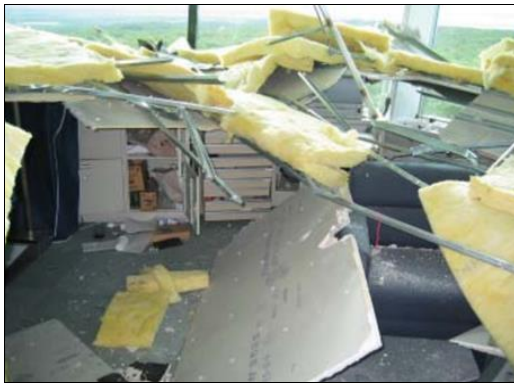
圖 29. 塔台天花板掉落情形[10]

圖 30. 塔台天花板掉落情形[10]

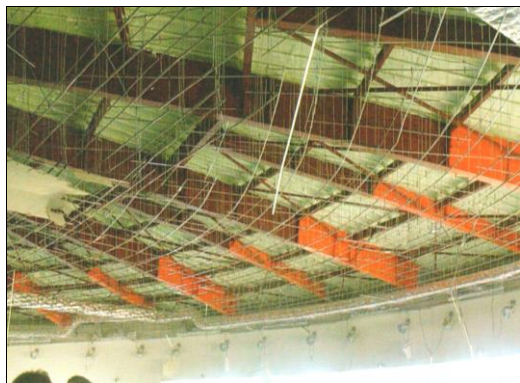
圖 32. 天花板掉落狀況[11]

2005 年 8 月 16 日，宮城地震（芮氏規模 7.2）造成仙台市松森運動中心發生暗架天花板掉落的事例（圖 32），圖中可以觀察到暗架天花板全數掉落僅剩骨架部分殘留。圖 33 為松森運動中心之暗架天花板的配置示意圖，圖中黑粗線為支撐架組裝方向，而 A、B 兩區域間有 30cm 之高低落差。為配合此運動中心不規則形狀之造型天花板，大部分的天花板骨架均設計為獨立存在而無彼此相接，致使各部分天

天花板在地震中會各自獨立運動，再加上此天花板系統並無任何斜撐來抑制水平振動量，故導致在大地震作用時，各部分天花板因振動量過大且又不同步而發生彼此撞擊之情況。

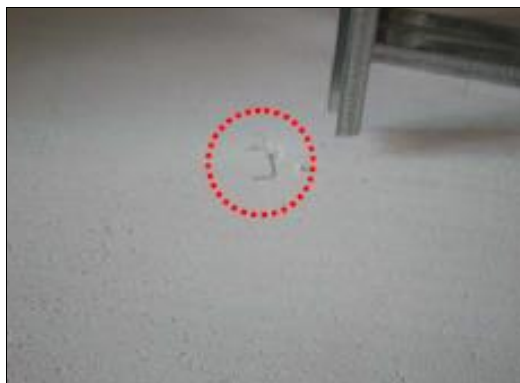
圖 34. 骨架撞擊結構體痕跡[11]

另外一項造成天花板板材掉落之主要原因為暗架天花板骨架（圖 33 中 a、b 兩區域）在地震中因撞擊建築結構體（圖 34）而造成繫件受力變形產生構件鬆脫之情況（圖 35），進而導致板材掉落。而掉落之板材又再牽動周遭暗架天花板之構件受力發生變形致使連續性的天花板崩塌破壞。

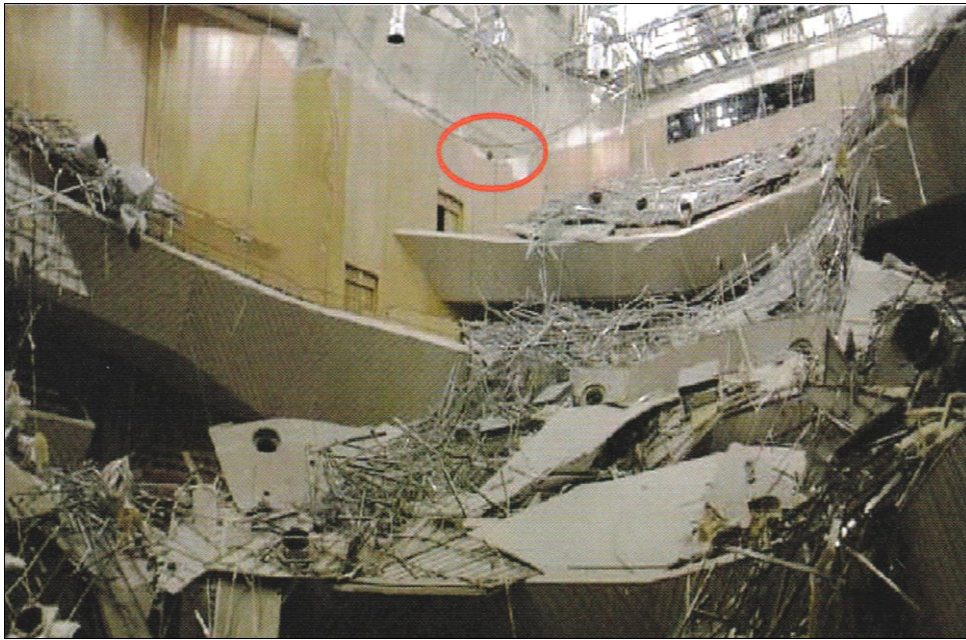
圖 36. 天花板掉落狀況[7]

2011 年 3 月 11 日東日本大地震（芮氏規模 9.0）造成東京市的川崎音樂廳，每平方米就重達 100 公斤之暗架天花板幾乎全數掉落，所幸發生當時並沒有表演進行否則後果不堪設想（圖 36）。此案例震驚

調查事故原因後發現，音樂廳為滿足音響上之需求，暗架天花板板面通常會有曲度之設計或板材厚度之要求，才能同時達到吸音及反射音的音響效果，而為了達此目的一般音樂廳天花板系統之構造組成相當複雜同時整體載重也大幅提升。此破壞案例中天花板掉落之主要原因在於音樂廳的暗架天花板所使用之吊筋長度不一，因此各部分天花板在地震中會各自獨立運動，與上述松森運動中心產生相同之狀況。再加上天花板板材可觀之重量，導致各部天花板在碰撞後致使繫件受到極大之荷載而變形破壞，當繫件破壞天花板便失去懸吊力因而崩塌掉落，甚至周遭之天花板也受到影響形成連鎖性的破壞，造成大規模的天花板發生掉落之情形。

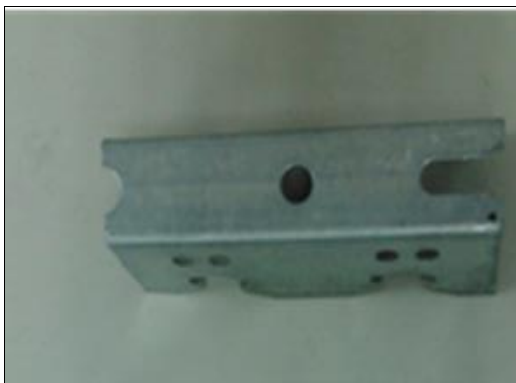
圖 55. 圓孔

本研究首先調查市面上支撐架之形式，發現大部分支撐架上都有著不同形狀之孔洞。孔洞形式大致可分為三種，分別為圓孔（圖 55）、葫蘆孔以及槽孔（圖 56）。

根據實驗之結果，在不同孔形且無墊片之情況下（試體 1、6、8、10）以圓孔的極限載重最大，可達 25 公斤重。而葫蘆大孔和槽孔之極限強度相去不多，皆不到 10 公斤重即遭受破壞。表 4 中試體 1 至試體 5 均為圓孔之情況但改變墊片位置與數量，當在支撐架下方加入一墊片時，試體 2 之強度明顯增加至 75 公斤重。但在支撐架上方加入一墊片時，試體 3 之強度則無太大改變。此外，當支撐架上下均加

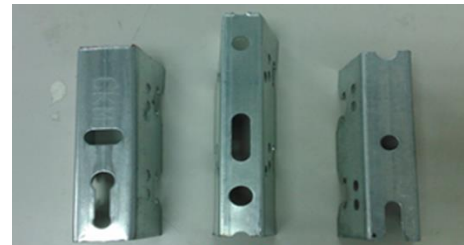
(單位：mm)

此階段實驗目的在於模擬不同種類之暗支撐架對於接點 2 強度的影響，並觀察接點之破壞行為和量測其極限強度。本試驗選擇市面上較為常見之三種支撐架形式，試體 1 寬度 25mm 而高度為 38mm，試體 2 寬度較小為 20mm 高度為 36.5mm，試體 3 寬度 23mm 高度較小

為 32mm，如圖 57 所示。本試驗中與支撐架嵌合之主架尺寸取為固定，寬度為 45mm 而高度與厚度分別為 19mm 及 0.6mm，此尺寸為目前國內使用上最為普遍之主架。主架透過連結片與油壓千斤頂固定，支撐架則與三角鋼板鎖固並與主架相互嵌合，千斤頂以拉力方式作用讓破壞發生於主架與支撐架接點處。表 5 紀錄接點 2 之試驗數據，根據試驗結果可發現不同試體之接點強度差異不大，對於不同高度或寬度的支撐架其接點 2 之強度均約為 25kgf。主要原因在於雖然支撐架尺寸不同，但與主架嵌合處之卡榫構造卻又極其相似，因此導致各試體之實驗結果並無太大差異。

寬度	高度	厚度
試體 1	25	38	0.8
試體 2	20	36.5	0.8
試體 3	23	32	0.8

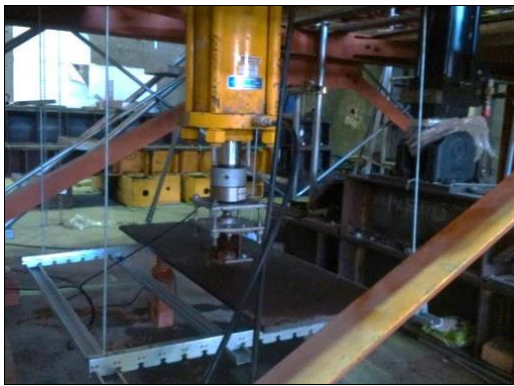
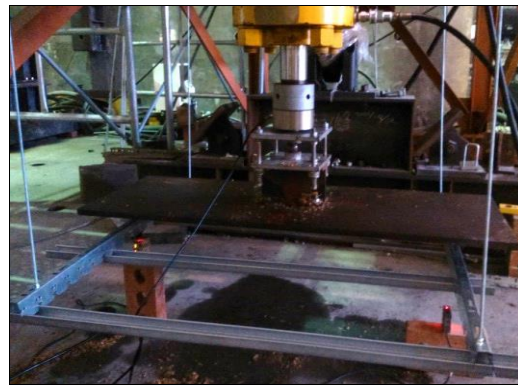
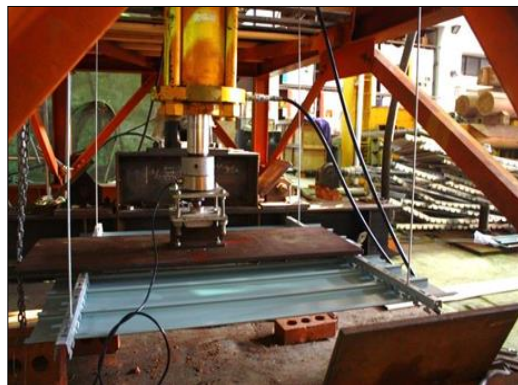
卡夾式暗架天花板試體同樣選擇市面上較為常見之三種支撐架

形式(圖 57)作為試驗對象，支撐架試體 1 寬度 25mm 而高度為 38mm，試體 2 寬度較小為 20mm 高度為 36.5mm，此試體尺寸相近於 GB 國家標準中對於支撐架尺寸之規定。支撐架試體 3 寬度 23mm 高度較小為 32mm。試驗結果如表 6 所示，根據支撐架最大撓度之實驗結果說明試體 1 和試體 2 之差距不大，最大撓度約為 7mm，而試體 3 之最大撓度則為 12mm。由殘留撓度的實驗結果顯示試體 1 和試體 2 之殘留撓度相當小僅 0.5~0.7mm，而試體 3 之殘留撓度則為 2.4mm。

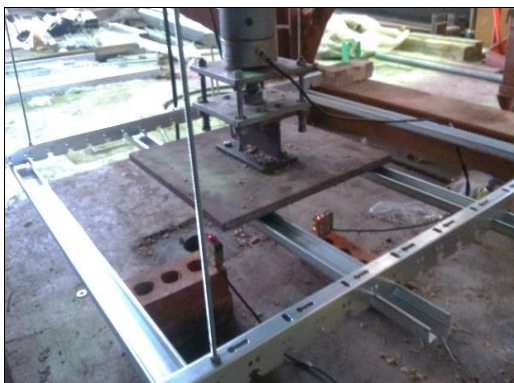
圖 64. 主架向下載重試驗

CNS11984 中對於主架向下載重之規定，其最大撓度應小於 10mm，而殘留撓度應小於 1mm。相較於試驗結果，目前市售卡夾式天花板系統其主架似可滿足規範之要求。

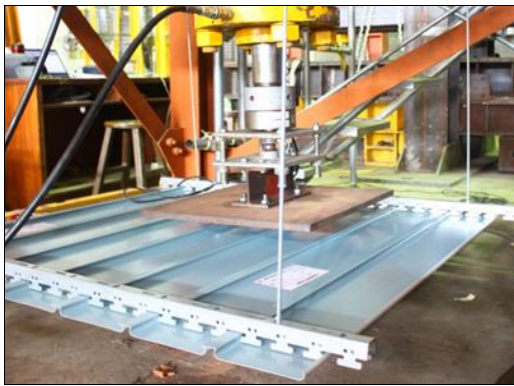
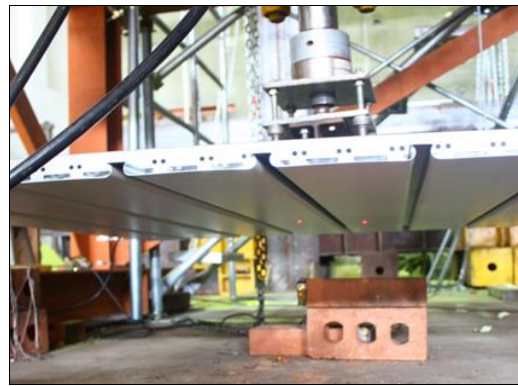
在金屬條狀式天花板系統中由於卡麗板同時結合了主架與板材的功能，因此在金屬條狀式天花板之主架向下載重試驗中，本研究讓千斤頂施力直接作用在卡麗板上（圖 66），並以兩支位移計分別量測試體中央處卡麗板之撓度（圖 67）。

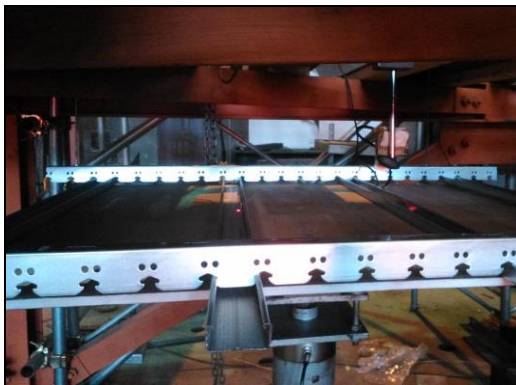
圖 69. 向上載重試驗

表 10 為卡夾式天花板向上載重之試驗結果，主架厚度 0.6mm 的系統型式其最大撓度為 8.9mm，而主架厚度 0.4mm 的系統型式其最大撓度則為 9.5mm。在 CNS11984 中對於向上載重之規定，其最大撓度應小於 5mm，相較於本次試驗可以發現目前國內市售之卡夾式天花板系統並無法完全滿足規範之要求，

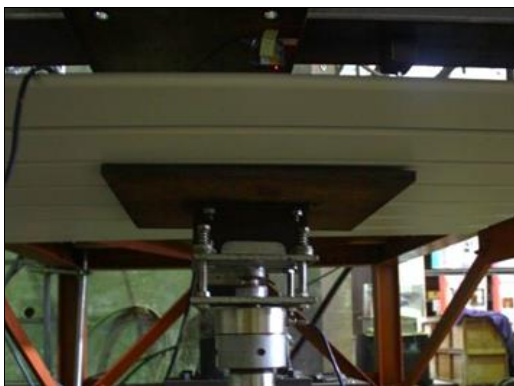
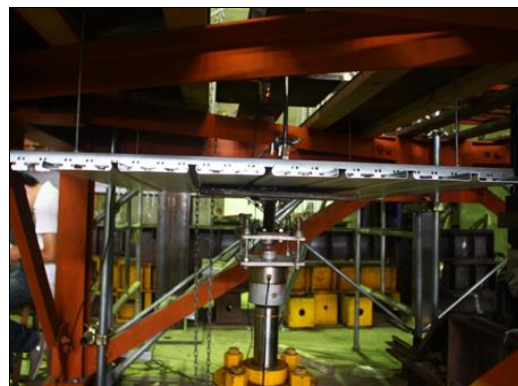
本研究同時也針對金屬條狀式天花板進行向上載重試驗，圖 71 及圖 72 為金屬條狀式天花板向上載重之試驗照片。

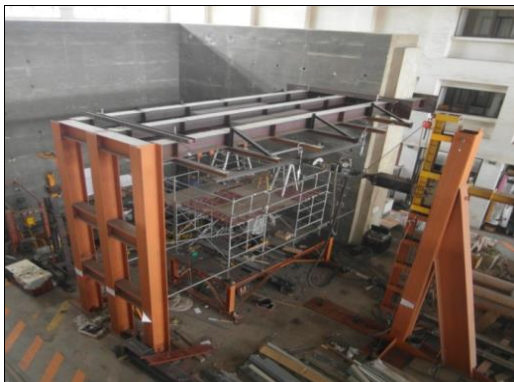
圖 73. 實驗框架

實驗構架主要為鋼構絲瓜棚框架和三角形反力架（圖 73），在三角形反力架上裝設 20T 之油壓千斤頂，並且在千斤頂前方安裝一長 512cm，尺寸為 15cm×7.5cm×0.8cm 的箱型鋼作為分力鋼梁（圖 74），分力鋼梁為實驗中重要的構件之一，目的係讓千斤頂之出力由單點集中載重轉換成線均佈載重作用於天花板試體上。

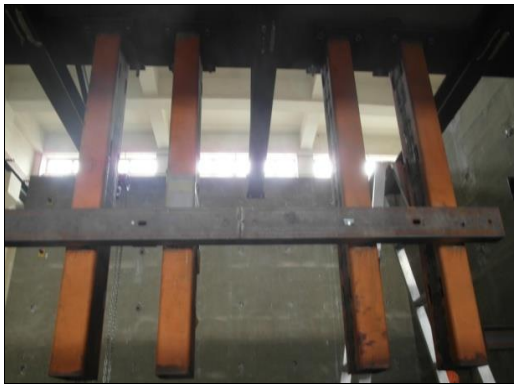
圖 75. 反力端構造

在鋼構絲瓜棚框架遠離千斤頂端的大梁底下鎖上四支長度 150cm，斷面尺寸為 19.5cm×13cm×0.7cm 的箱型鋼梁，並在鋼梁上焊上兩支 12.5cm×6.3cm×0.6cm、長 117.3cm 的 C 型鋼作為反力端（圖 75）。此外，在絲瓜棚架上置入四塊尺寸為 105cm×115cm×15cm 的混凝土塊用以模擬建築物之混凝土樓板（圖 76）。天花板試體之平面尺寸為 235cm×235cm，其中包含 3 支支撐架、24 片 G 形卡麗板板材以及 9 組長度為 90cm 之吊筋組（擊釘片、二分螺桿吊筋）。實驗步

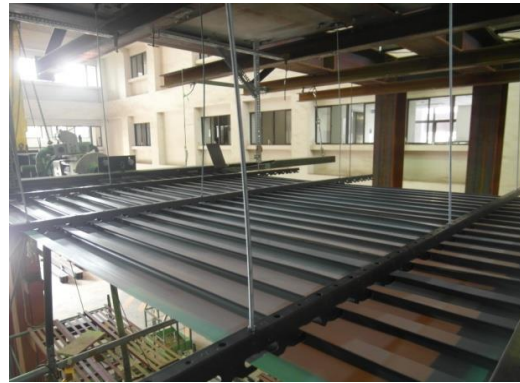
圖 78. T1 沿板材方向施加载重（圖片來源：本研究）

由於市面上販售的天花板支撐架長度普遍為 9 呎、10 呎或 12 呎，因此在大面積之天花板場合下支撐架勢必需要搭接。天花板支撐架沒有搭接的情形為模擬在大面積天花板中靠近邊界的一小區域。在 T1 與 T2 天花板試體中的支撐架皆沒有做搭接之處理，實驗時則沿著不同方向施加载重，T1 試體為沿板材方向施加载重（圖 78）；而 T2 試體則為沿支撐架方向施加载重（圖 79）。

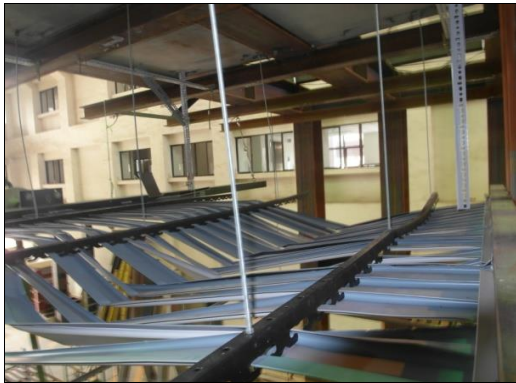
圖 80. T1 卡麗板挫屈變形

成卡麗板挫屈破壞（圖 80），此時部分卡麗板會因為變形而脫離支撐架掛鈎，而支撐架掛鈎也會因為脫離的卡麗板拉扯產生變形的狀況（圖 81），但實驗過程中卡麗板並沒有發生掉落的情形，直至力量曲線無法再提升視為實驗終止。

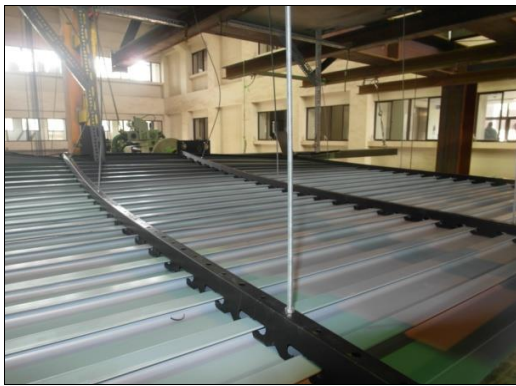
圖 83. T2 支撐架挫屈變形

T2 天花板試體在實驗加載後鄰近分力鋼梁的支撐架開始受壓變形（圖 83），持續加大載重造成支撐架挫屈破壞（圖 84），此時在支撐架發生挫屈部分的卡麗板會跟著支撐架移動而有些微變形之狀況，直至力量曲線無法再提升視為實驗終止。

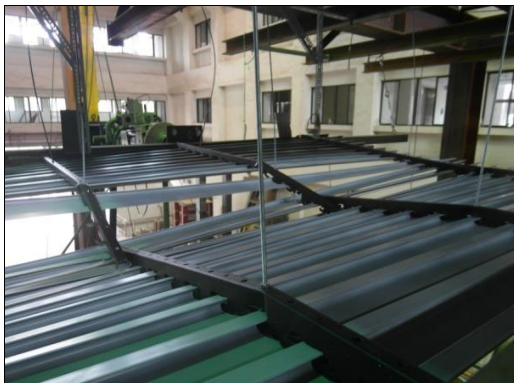
圖 96. T5 支撐架挫屈破壞

T5 天花板試體在實驗加載後支撐架開始受壓變形，搭接處的支撐架有錯動的情形發生，當載重持續加大時支撐架明顯受到挫屈破壞 (圖 96)，而在搭接處的卡麗板則被支撐架掛鈎刺穿。支撐架掛鈎在

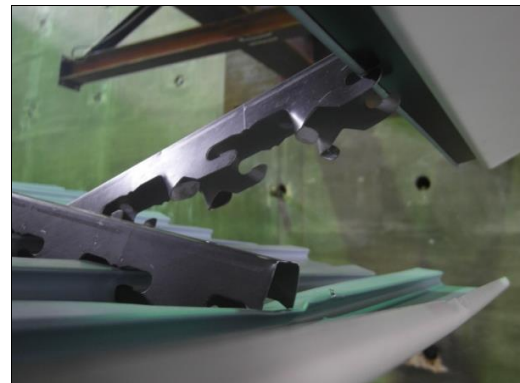
圖 97. T5 支撐架掛勾變形

實驗過程中因擠壓卡麗板而變形(圖 97)同時造成卡麗板從支撐架掛鈎上鬆脫的情形發生。直至力量曲線無法再提升視為實驗終止，此時搭接處的支撐架受到嚴重挫屈破壞。

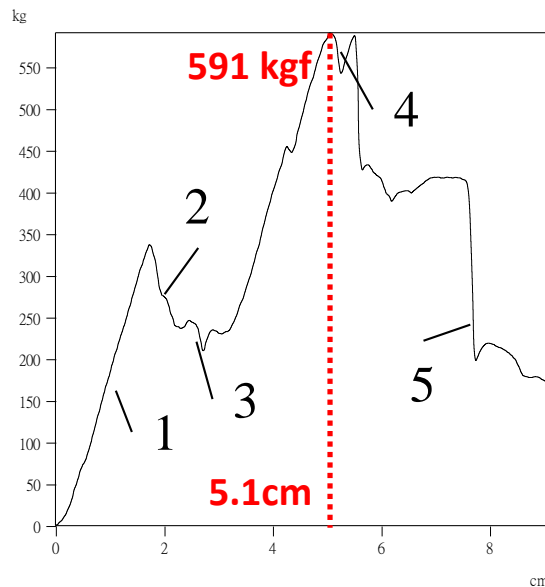
圖 98. T5 試體力量-位移曲線 (圖片來源：本研究)

圖 98 說明 T5 天花板試體試體之力量-位移曲線，圖中數字代表力量曲線發生變化之階段。在第一階段中天花板試體受外力作用強度逐漸提升。第二階段，靠近分鋼梁的支撐架前端發生局部挫屈破壞，試體強度下降。第三階段，搭接處之卡麗板變形造成卡麗板從支撐架掛鈎上鬆脫，試體強度微幅下降。第四階段，第一支支撐架發生挫屈破壞，試體強度下降，而在第五階段中，第二支支撐架發生挫屈破壞，試體強度大幅下降。T5 試體極限載重為 591kgf，而極限載重下的位移為 5.1cm。

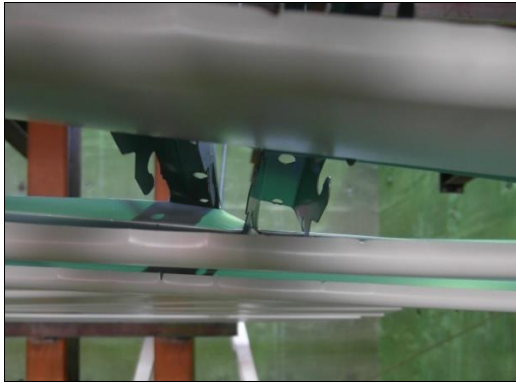
圖 99. T6 支撐架掛勾變形

T6 天花板試體在實驗加載後支撐架同樣開始受壓變形，當載重持續加大時，三個搭接處之卡麗板在不同時間發生被支撐架掛鈎刺穿之情形，並且由於支撐架掛鈎變形(圖 99)導致卡麗板從支撐架掛鈎上鬆脫。直至力量曲線無法再提升視為實驗終止，此時搭接處的支撐

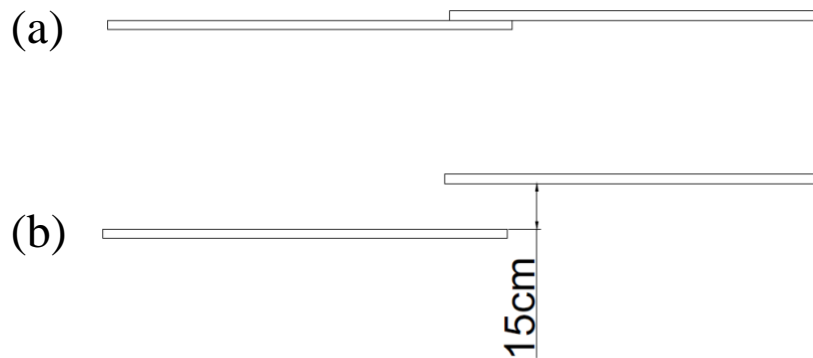
圖 102. 搭接處支撐架距離示意圖（圖片來源：本研究）

一般而言搭接處的支撐架在施作時會盡量靠在一起（圖 102a）；然而在瑞峰國中現場發現搭接處支撐架間約有 15cm 的距離（圖 102b），因此本研究針對此搭接狀況同樣進行測試。T7 試體支撐架的搭接處並沒有錯位，但搭接處支撐架間保留 15cm 之間距（圖 103）。

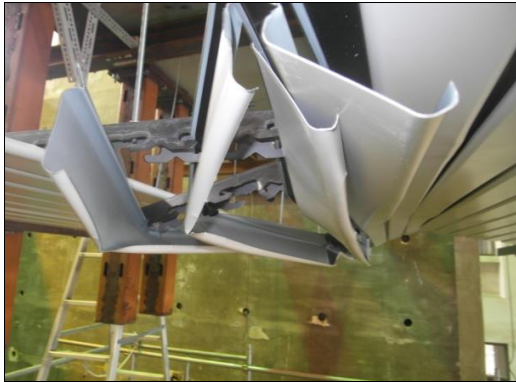
圖 104. T7 卡麗板扭轉變形

T7 天花板試體在實驗加載後，搭接處之卡麗板會有會變形且發出聲響的情況。當載重加大時在搭接處的卡麗板會嚴重扭轉變形（圖 104），此外支撐架掛鈎會變形且刺穿卡麗板（圖 105）。與 T5 及 T6

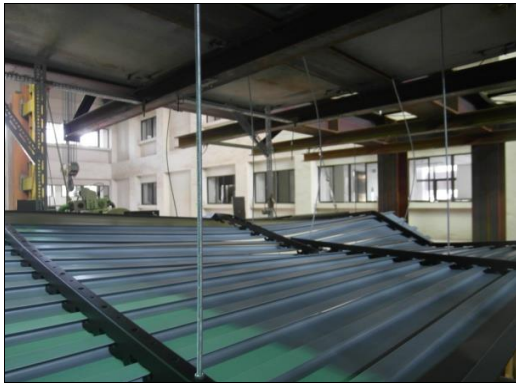
圖 109. T8 支撐架挫屈破壞

T8 天花板試體在實驗加載後中間支撐架率先出現錯動的情形，當載重持續加大時中間支撐架也較兩側支撐架先發生挫屈的狀況（圖 109），此外搭接處上支撐架之掛鈎變形且刺穿卡麗板（圖 110），直至力量曲線無法再提升視為實驗終止。

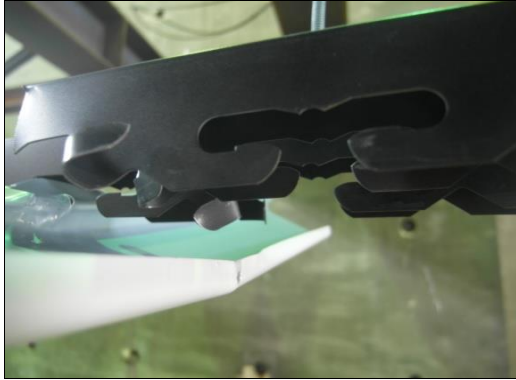
圖 125. T11 卡麗板鬆脫

T11 試體在 1 至 4 階段中皆無破壞狀況，直至第 5 階段（最大位移 1.5cm）在搭接處的支撐架有錯動之情形並發出聲響。第 8 階段（最大位移 4.1cm），搭接處的支撐架掛鉤變形造成卡麗板開始發生鬆脫（圖 125）。第 9 階段（最大位移 5.7 cm），卡麗板發生掉落的狀況

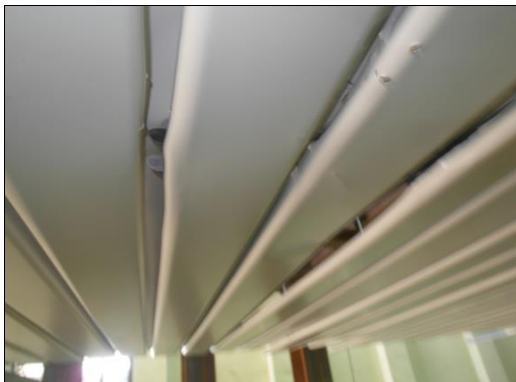
圖 127. T12 卡麗板被刺穿

T12 試體在 1 至 4 階段中皆無破壞狀況，直至第 5 階段（最大位移 1.5cm）在搭接處的支撐架有錯動之情形並發出聲響。搭接處的卡麗板有變形以及被支撐架掛鈎刺穿的狀況（圖 127）。第 8 階段（最大位移 4.1cm），搭接處的支撐架掛鈎變形造成卡麗板開始發生鬆脫。第 9 階段（最大位移 5.7 cm），支撐架前端發生挫屈的狀況（圖 128）。實驗中卡麗板沒有掉落的情形發生。

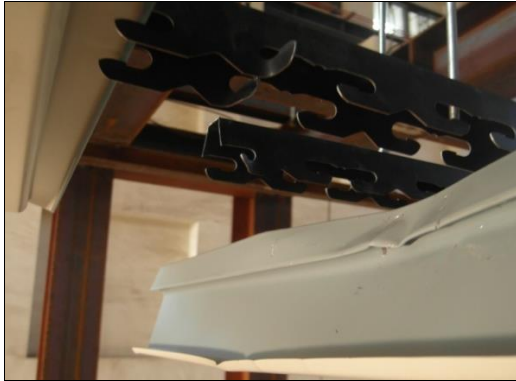
圖 129. T13 卡麗板鬆脫

麗板有變形以及被支撐架掛鈎刺穿的狀況出現。第 7 階段（最大位移 2.9cm），因搭接處的支撐架掛鈎變形造成卡麗板開始發生鬆脫的情形（圖 129）。第 8 階段（最大位移 4.1cm），卡麗板發生掉落的狀況（圖 130）。

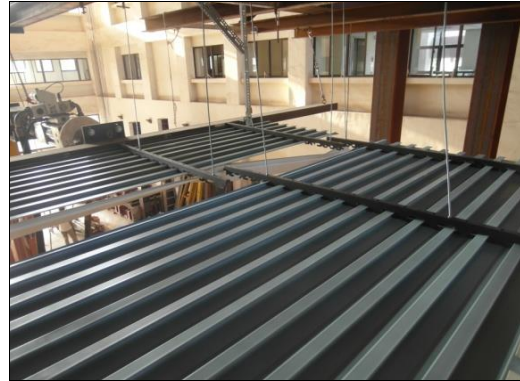
圖 130. T13 卡麗板掉落

T13 試體在 1 至 3 階段中皆無破壞狀況，直至第 4 階段（最大位移 1.1cm）在搭接處的支撐架有錯動之情形並發出聲響。搭接處的卡

往復載重試驗 T10 試體與單向靜力測推試驗 T2 試體型式相同。
 往復載重試驗 T11 試體與單向靜力測推試驗 T5 試體型式相同。
 往復載重試驗 T12 試體與單向靜力測推試驗 T6 試體型式相同。
 往復載重試驗 T13 試體與單向靜力測推試驗 T7 試體型式相同。
 破壞模式中「卡麗板鬆脫」表示卡麗板脫離支撐架掛鈎但並無完全掉落。
